Ecologisch werkprotocol bevers Maaspoort

Tekst en samenstelling	Peter Twisk
Foto's	Peter Twisk tenzij anders vermeld
In opdracht van	Gemeente 's-Hertogenbosch
Naam opdrachtgever	Jan Timmermans
Rapportnummer	RA21094-04
Status rapport	Definitief
Datum oplevering rapport	21 juni 2021
Aantal pagina's	28
Collegiale toets	Mieuw van Dienenhoven
Wijze van citeren	Twisk, P.T., 2021. Ecologisch werkprotocol bevers Maaspoort Rapport RA21094-04, Regelink Ecologie & Landschap, Wageningen.
Foto voorzijde	Foto gemaakt op 23 november 2017 op de locatie bij de Maaspoorthal. Te oordelen aan de relatief grote en bolle kop betreft dit een nog betrekkelijk jonge bever.

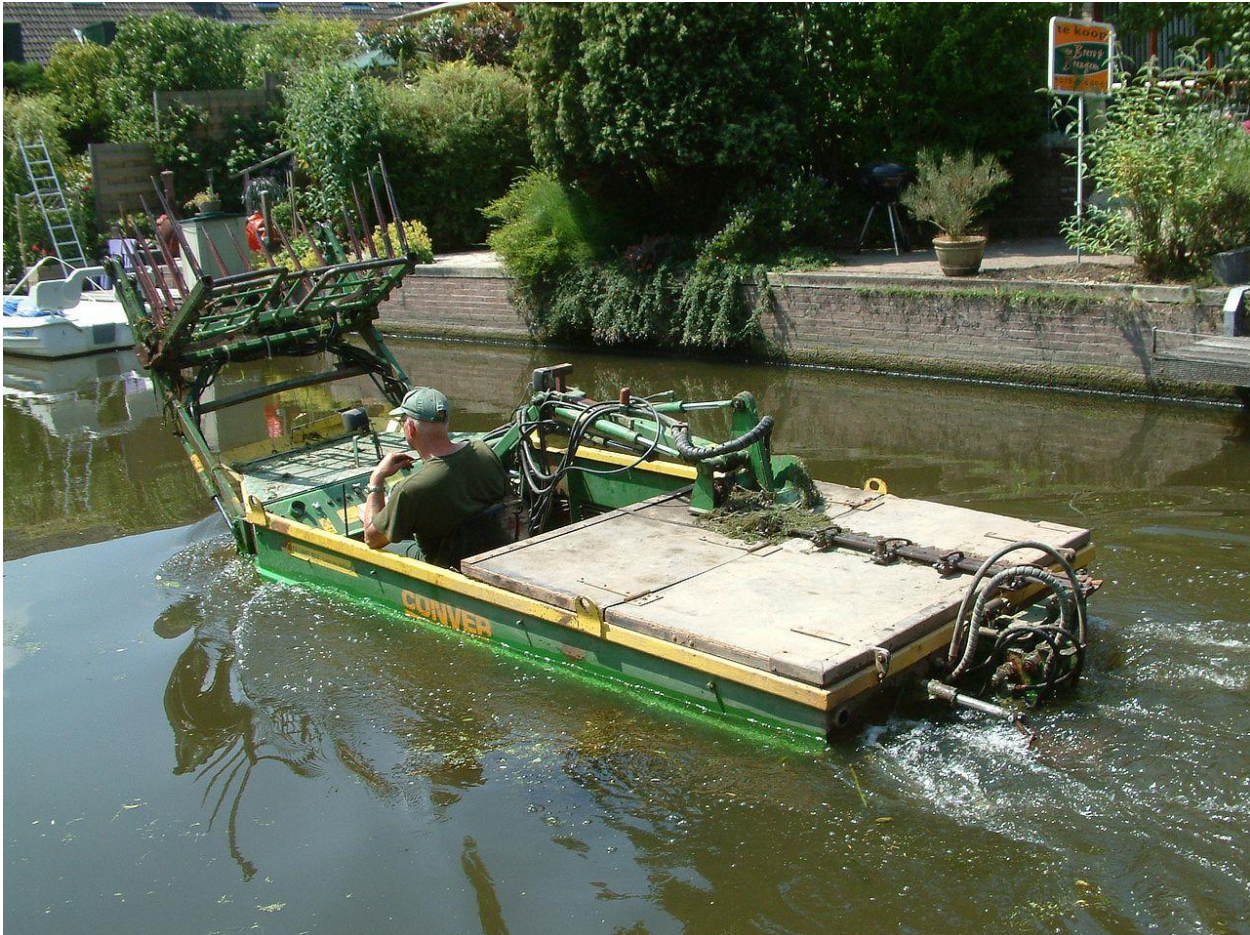
Figuur 2. Maaiboot. Foto van Wikipedia; Door S.J. de Waard - Eigen werk, CC BY 2.5, <https://commons.wikimedia.org/w/index.php?curid=7178859>

Jaarlijks wordt de begroeiing op de waterbodems en op de oevers gemaaid. Dit gebeurt met de stroom mee en deels met het zijmaimes van een maaiboot en deels handmatig met een bosmaaier. Dit gebeurt jaarlijks of eens per twee jaar in de periode van september - november. De werkzaamheden in de directe omgeving

van locaties waar bevers zich hebben gevestigd nemen naar schatting enkele uren in beslag. Hierbij wordt eerst met een maaiboot gemaaid en daarna geruimd met een ruimboot. Vaak zijn hierna nog wat handmatige maaierwerkzaamheden noodzakelijk.

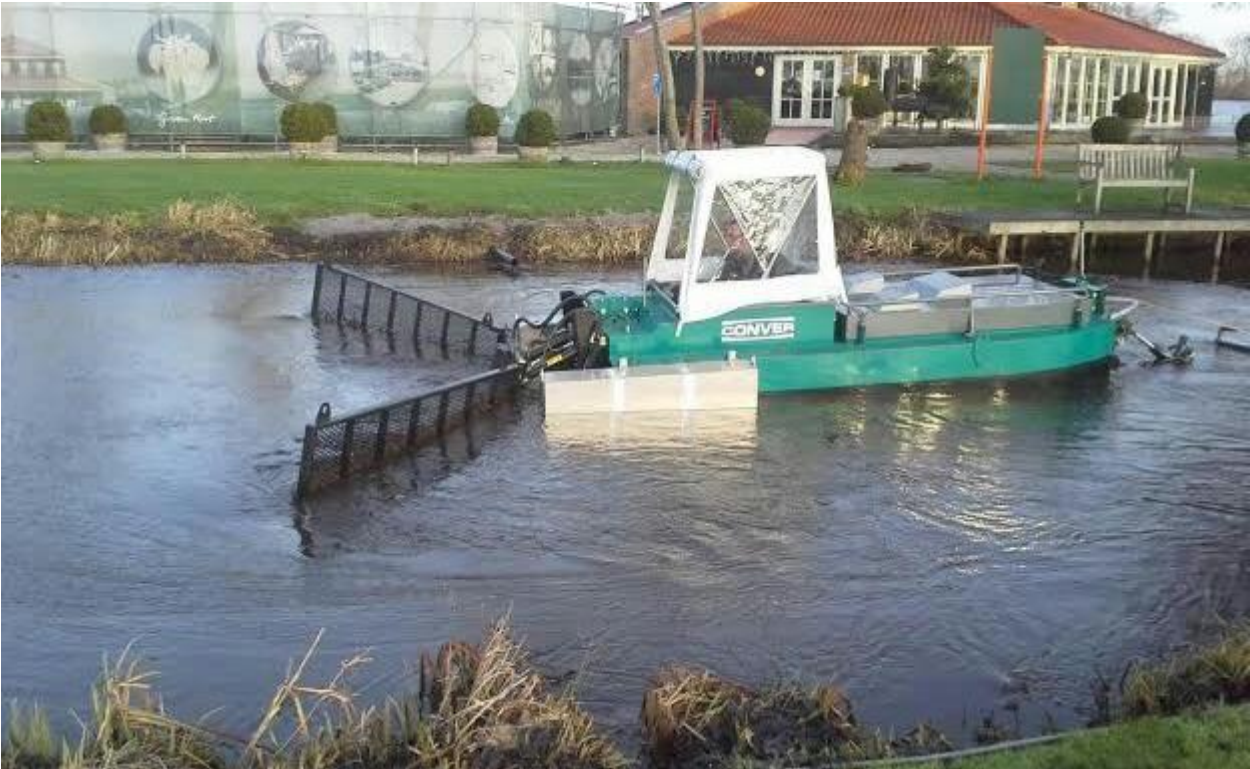
Figuur 3. Een baggerboot sleept met twee vleugels de bagger naar het punt waar deze opgescheept wordt. De boot wordt hierbij aan een kabel voortgetrokken. Foto van internet <https://www.hermanoussoren.nl/materieel-item/69397573.nl>

Dit betreft het baggeren van de watergangen. Baggeren gebeurt in een cyclus van 1 x per 7 jaar. Dit zal gebeuren met een baggerboot en de bagger wordt vervolgens op vrachtwagens geladen. De bodem (het leggerprofiel) van de watergang wordt hierbij ontdaan van slib. Dit gebeurt in het najaar 2021 en de winter '21-'22 in de wijk Maaspoort in alle watergangen. Deze werkzaamheden nemen in de directe omgeving van beverholen en -burchten naar schatting maximaal een dag in beslag. Bij de baggerwerkzaamheden worden de woonplekken van bevers op een meter of drie gepasseerd. Afhankelijk van de hoeveelheid bagger worden de woonplekken vijf tot tien keer gepasseerd.

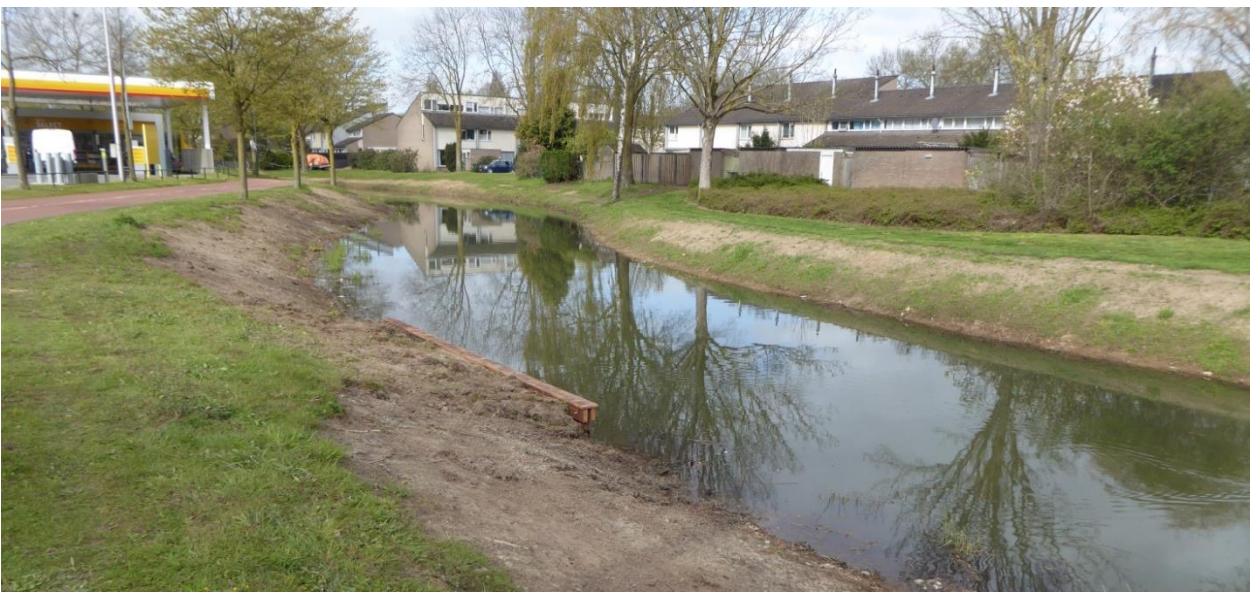
Figuur 4. Bij het aanleggen van natuurvriendelijke oevers wordt de beschoeiing verwijderd en wordt van een deel van het talud verwijderd. De foto is elders in 's-Hertogenbosch, buiten het plangebied, gemaakt.

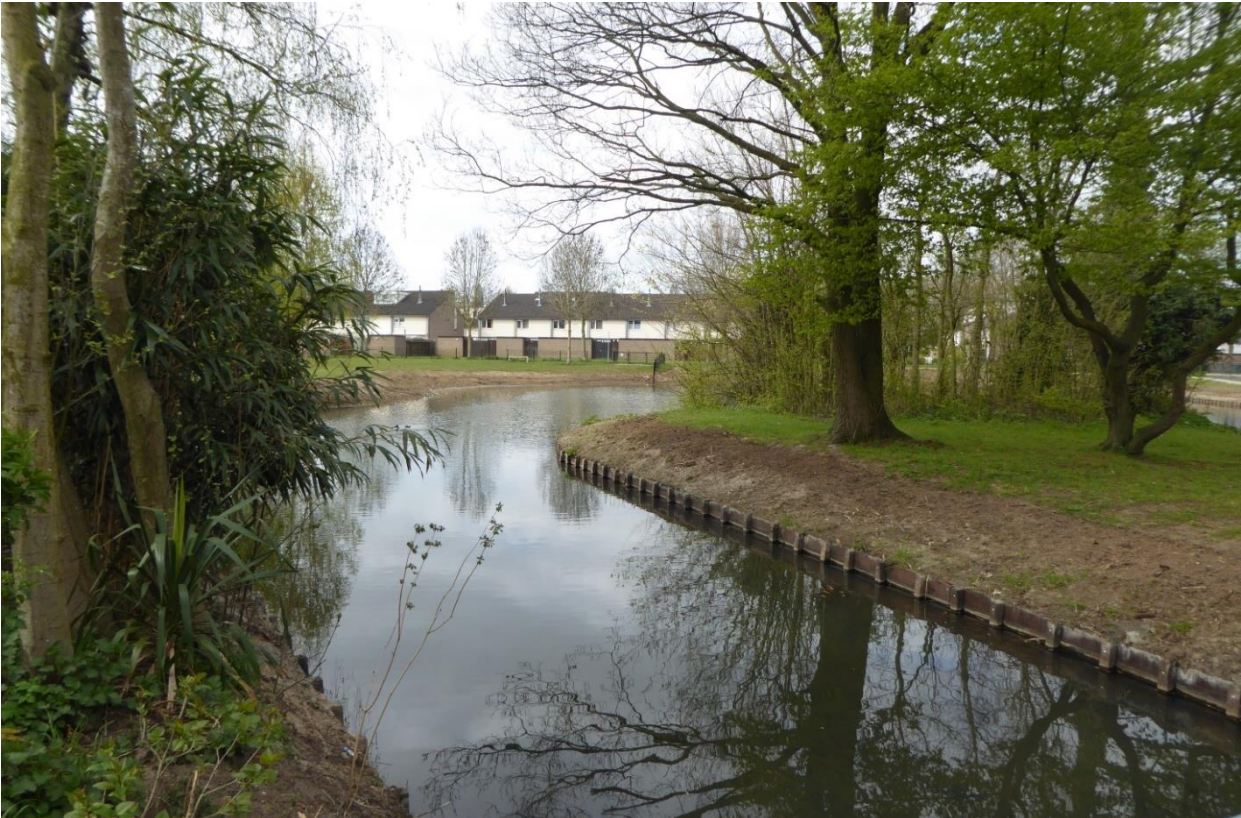
Figuur 5. Waar aanleg van natuurvriendelijke oevers niet mogelijk is wordt beschoeiing hersteld. Deze foto is elders in 's-Hertogenbosch, buiten het plangebied, gemaakt.

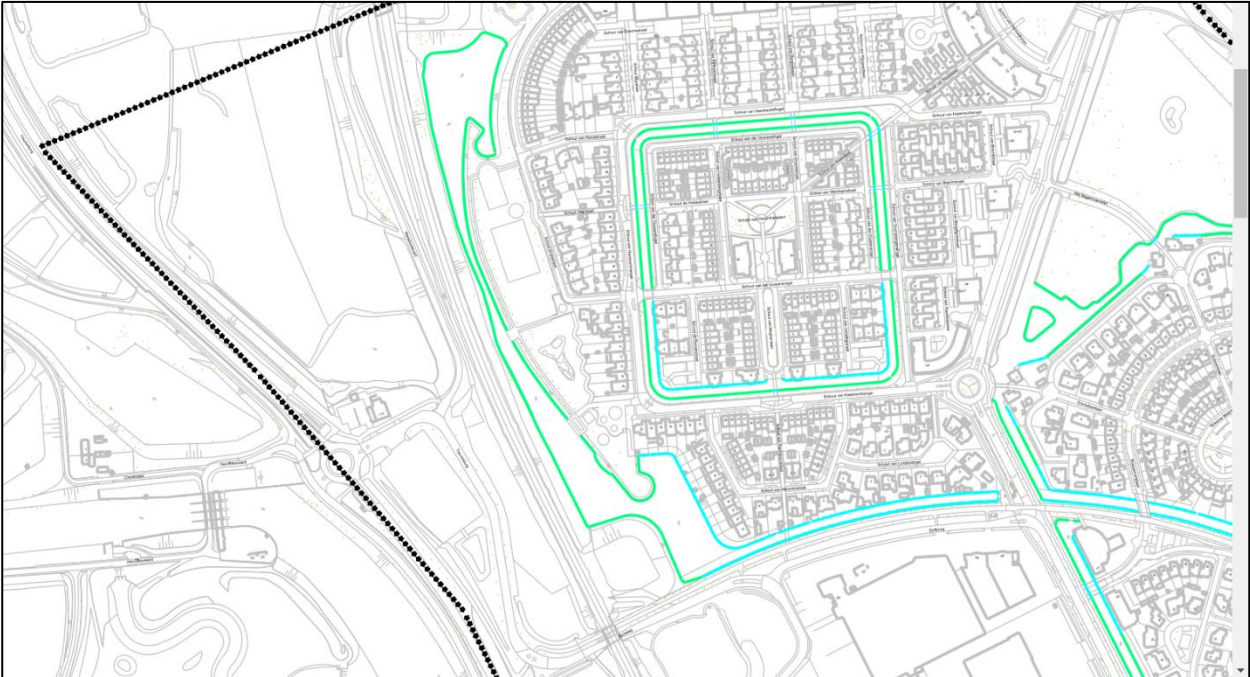
Figuur 6. Locaties waar werkzaamheden aan oevers worden uitgevoerd op de locatie Noordwest. Met een groene lijn staat aangegeven waar een oever natuurvriendelijk(er) gemaakt wordt, met een blauwe lijn waar beschoeiing van een oever wordt aangelegd of vervangen.

Hier wordt jaarlijks gemaaid, zeven-jaarlijks gebaggerd en in de periode eind '21/begin '22 aan de beschoeiing van de oevers gewerkt. Beschoeiing wordt hierbij vervangen of omgevormd naar Natuurvriendelijke oever, een niet-beschoeide oever wordt meer natuurvriendelijk gemaakt. Zie Figuur 6 voor een overzicht waar deze werkzaamheden aan de beschoeiing van de oevers op deze locatie worden uitgevoerd.

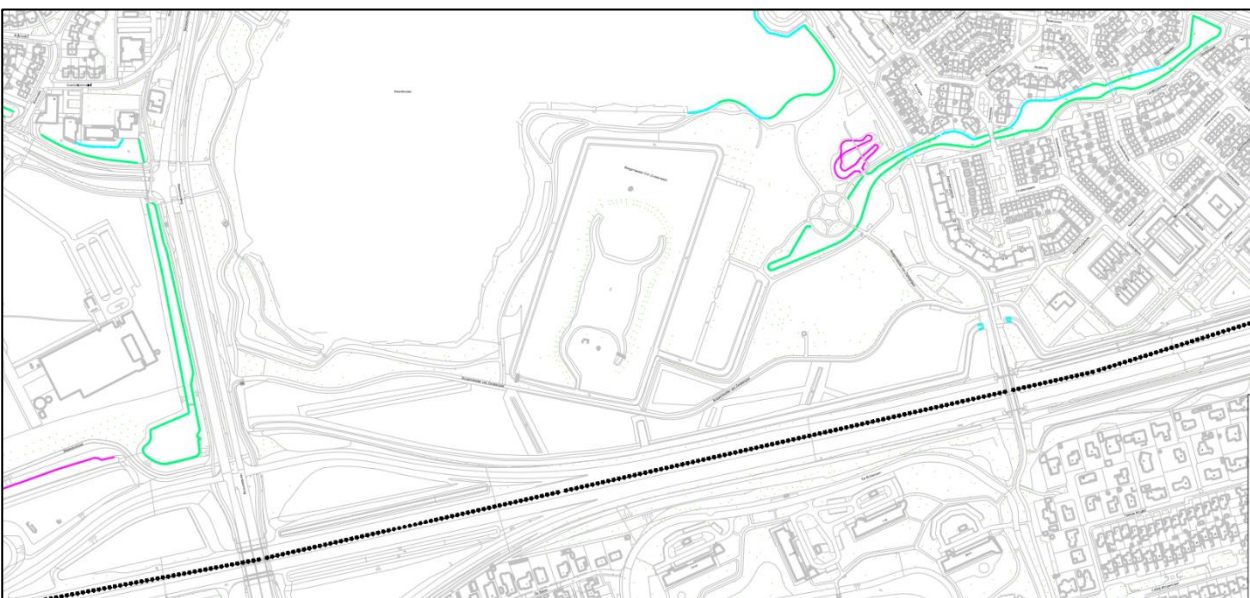
Figuur 7. Locaties waar werkzaamheden aan oevers worden uitgevoerd in en rond het Burgemeester van Zwietenpark. Voor verklaring groene en blauwe lijn zie figuur 2, met een paarse lijn is een oever aangegeven waarvan nog onbekend is welke werkzaamheden aan de oever worden uitgevoerd.

Hier wordt jaarlijks gemaaid, zeven-jaarlijks gebaggerd en in de periode eind '21/begin '22 aan de beschoeiing van de oevers gewerkt. Beschoeiing wordt hierbij vervangen of omgevormd naar Natuurvriendelijke oever, een niet-beschoeide oever wordt meer natuurvriendelijk gemaakt. Zie Figuur 7 voor een overzicht waar deze werkzaamheden aan de beschoeiing van de oevers op deze locatie worden uitgevoerd. Zoals in deze figuur te zien is zijn er geen werkzaamheden aan oevers gepland op de locaties waar holen van bever zijn vastgesteld.

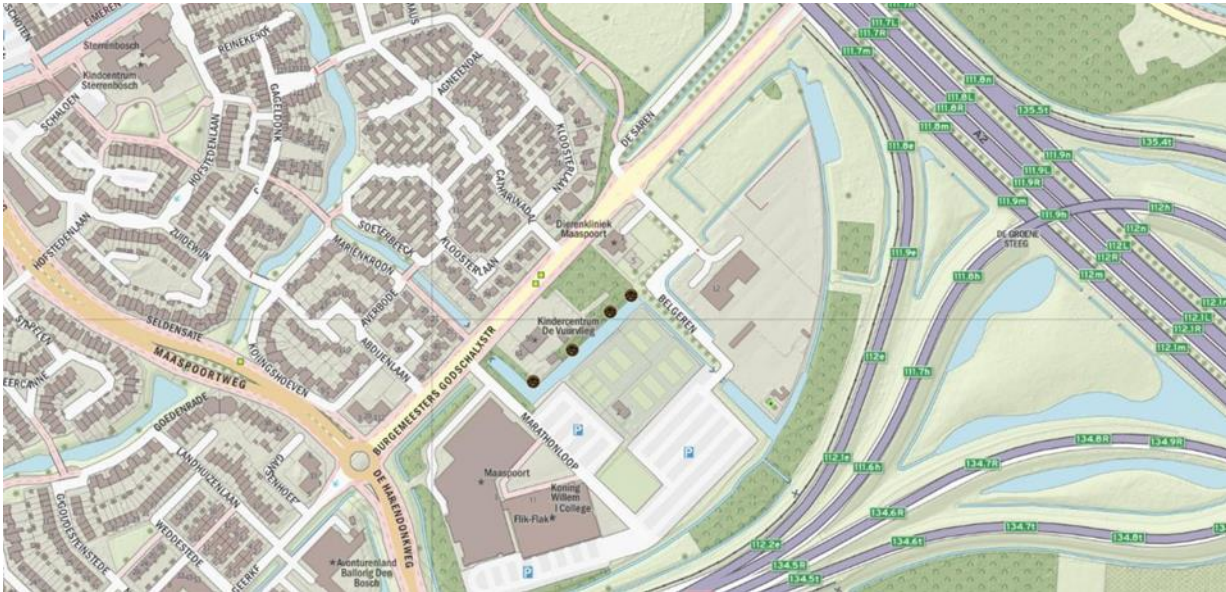
Figuur 11. Locaties waar bewoningssporen van bevers aanwezig zijn op de locatie Maaspoorthal, aangegeven met een donkere stip.

- woonplek 1 is in de tuin van Dhr. Reeser en betreft een groot leger onder een doornstruik. In maart '21 heeft Dhr. Reeser vier bevers tezamen in deze leger zien liggen. Hier zijn geen aanwijzingen voor de aanwezigheid van een ingang onder water;
- woonplek 2 ligt op het terrein van Domek, een bedrijf. Dit betreft de oudste bekende woonplek en is een combinatie van een burcht en een leger. Mogelijk heeft deze burcht een ingang onder water;
- woonplek 3 betreft een combinatie van een leger en ondiepe holen. Hier is vrijwel zeker geen ingang onder water aanwezig. Op deze plaats heeft Dhr. Reeser in 2020 kleine, duidelijk als jongen herkenbare bevers gezien.
- woonplek 4 locatie betreft een leger. Ook hier zijn geen aanwijzingen voor een ingang onder water.

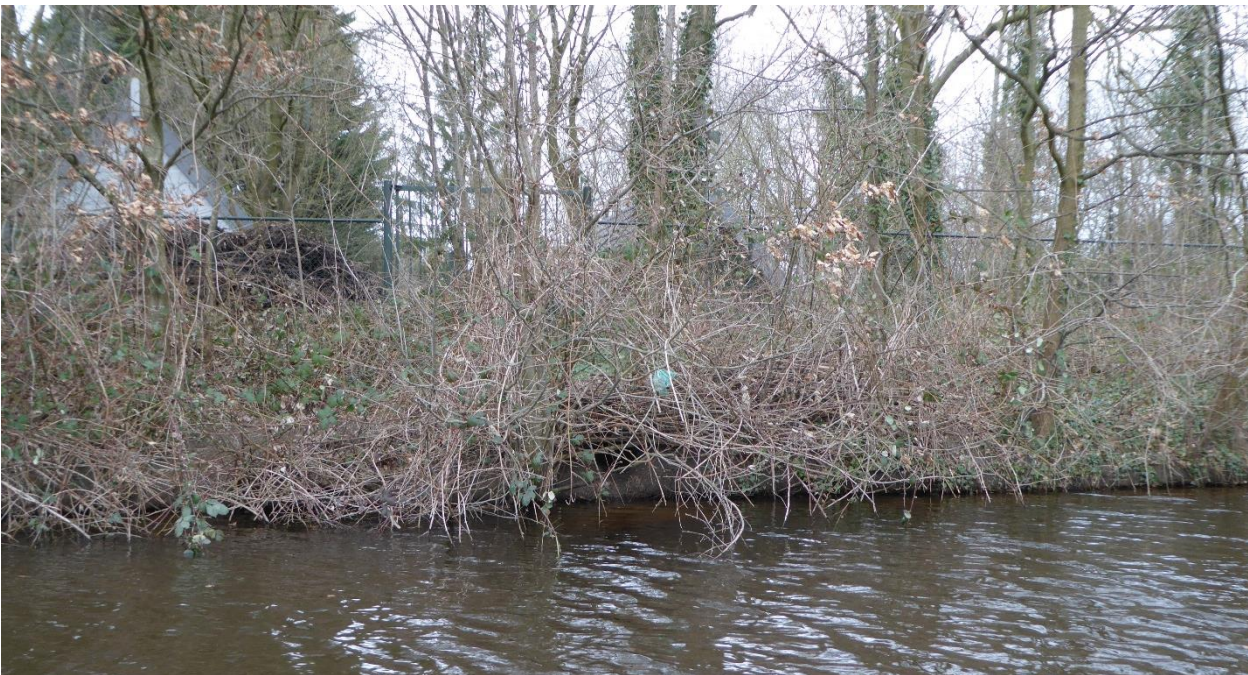
Figuur 12. Woonplek 2, op het terrein van Domek, gezien vanaf de overzijde van de sloot. Tussen de struiken is een holte zichtbaar. Iets hoger op de oever is een burcht aanwezig.

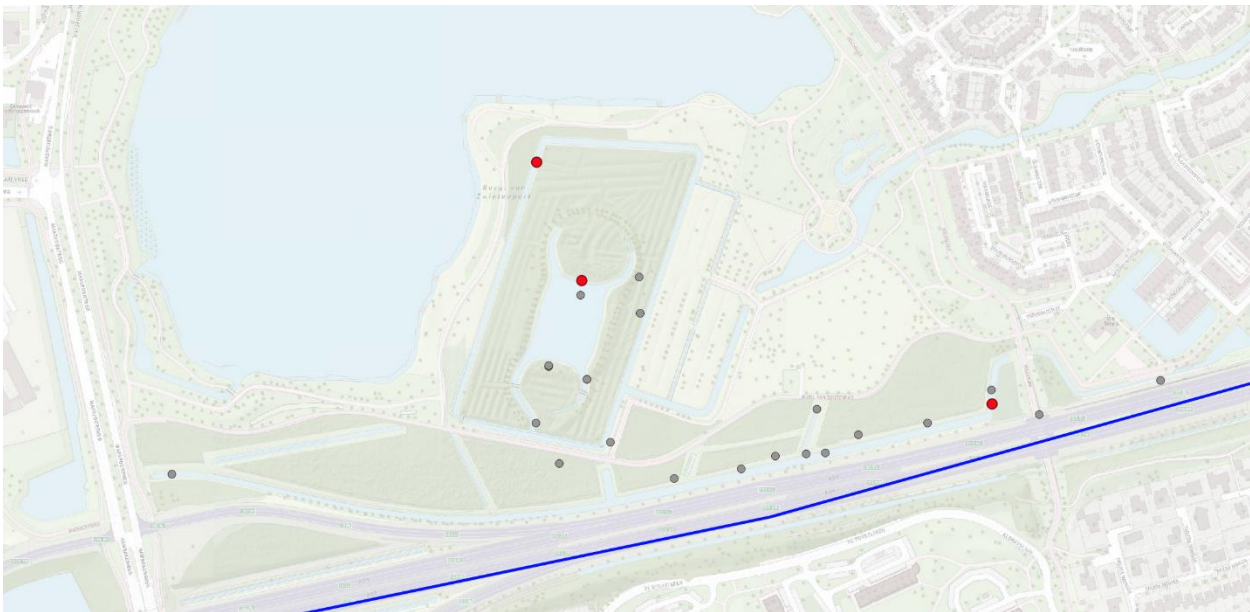
Figuur 13. Waarnemingen van beversporen rond de eendenkooi in het Burgemeester van Zwietenpark. Rode stippen geven bewoningssporen aan. De locatie in de eendenkooi is niet precies bekend maar ingeschat. Bron gegevens uit de eendenkooi: NDFP. Ondergrond: Open topo.

Zie de rode stippen in Figuur 13. Zie Figuur 14 voor een foto van een van de hollen. Normaal gesproken bevindt zich de ingang van zo'n hol geheel onder de waterlijn waardoor deze moeilijk waarneembaar is, en vaak zijn er ook meerdere hollen dicht bij elkaar aanwezig. Op beide plaatsen was de ingang van het hol voor een deel boven de waterlijn. Het is niet uit te sluiten dat er in de directe omgeving van de waargenomen hollen meer hollen aanwezig zijn.

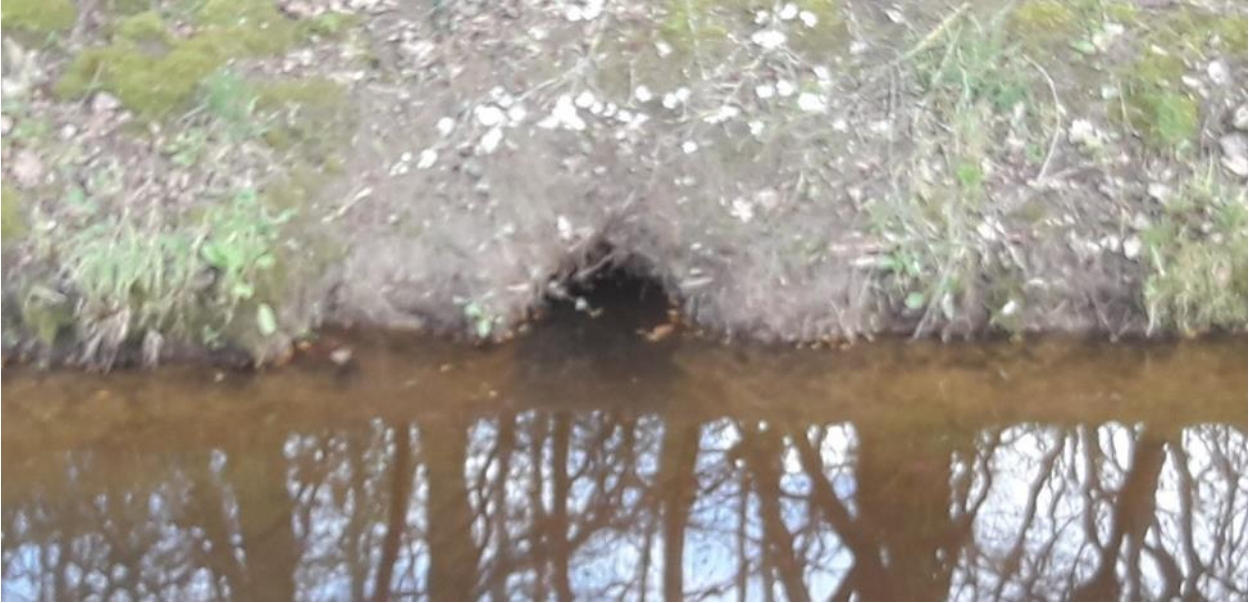
Figuur 14. Oeverhol van bever in de sloot langs de A59. Normaal gesproken ligt de ingang van een hol geheel onder de waterlijn.

Voorts waren er onder de aangetroffen sporen relatief veel geurmarkeringen. Zie Figuur 15 voor een voorbeeld. Tot welke bevers het oeverhol behoort (en dus binnen welk territorium het ligt) dat in Figuur 14 staat weergegeven, is niet bekend.

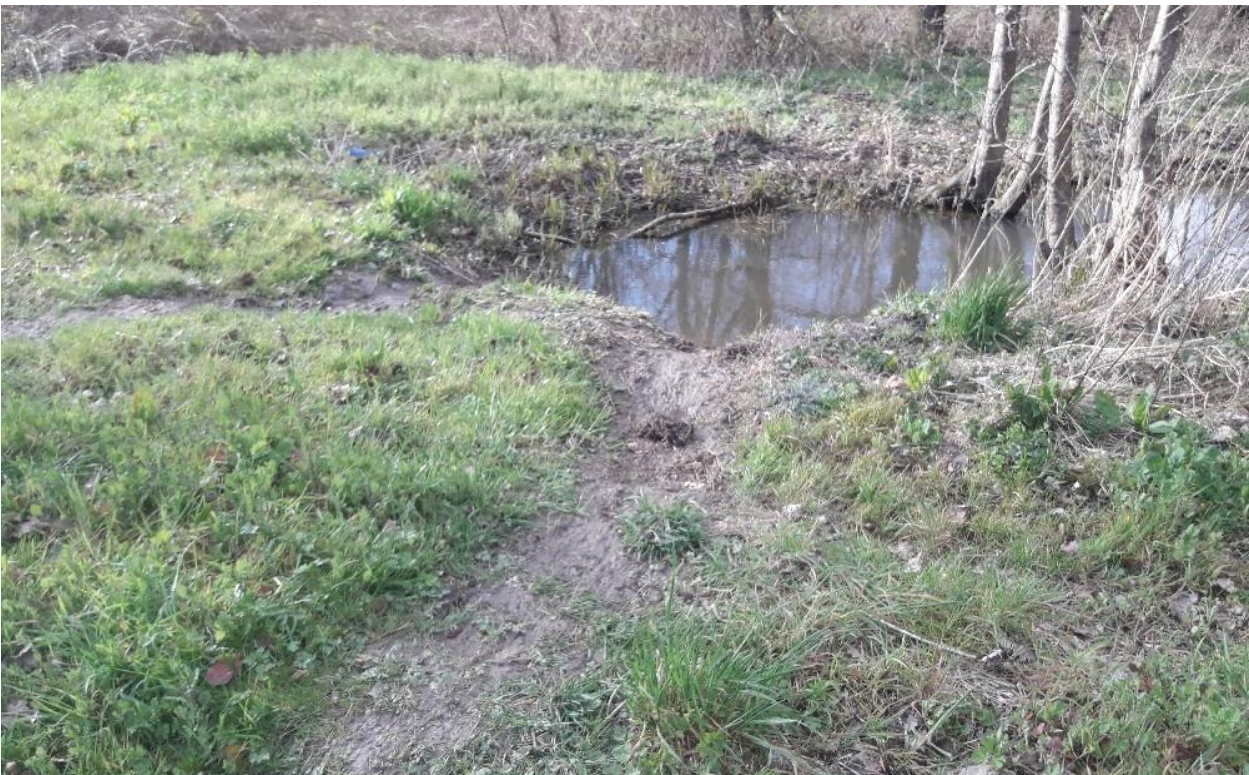
Figuur 15. Wissels van bevers vanuit een sloot in het Burgemeester van Zwietenpark naar de sloot langs de A59 (buiten beeld, aan linkzijde). De pluk met gras midden in de foto betreft een geurmarkering.

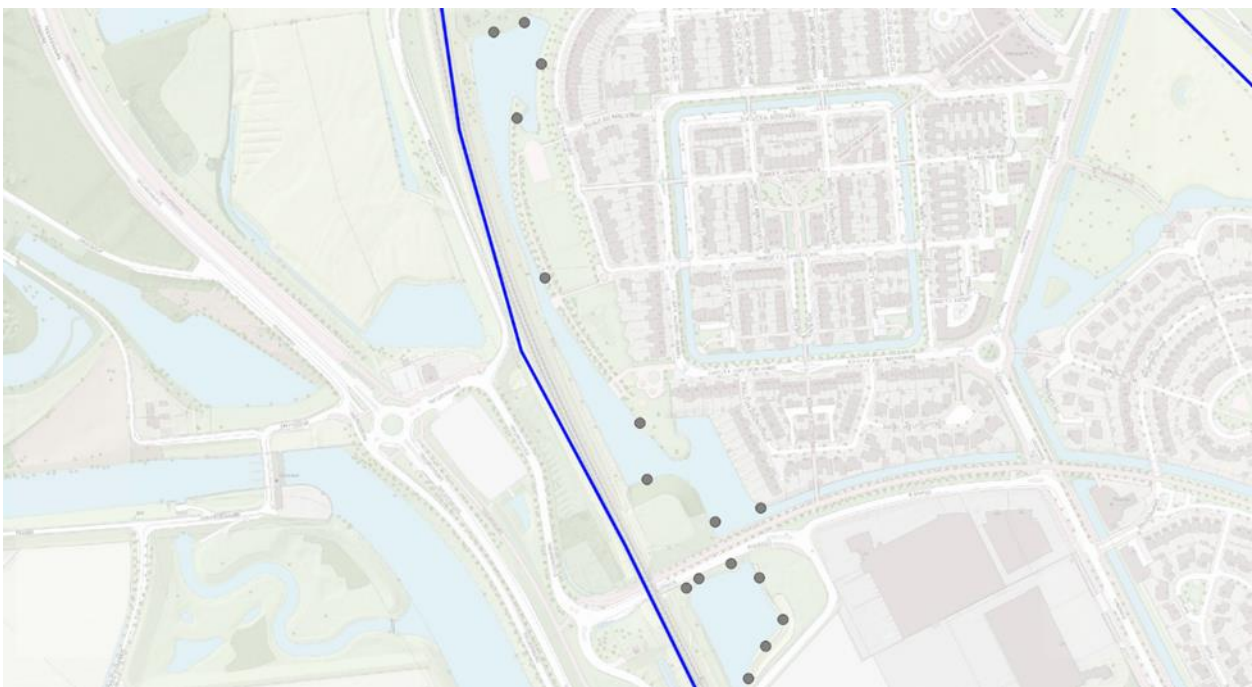
Figuur 16. Waarnemingen van bever in de noordwest hoek van het plangebied. Het betreft knaagsporen, een wissel en een geurmarkering, aangegeven met grijze stippen.

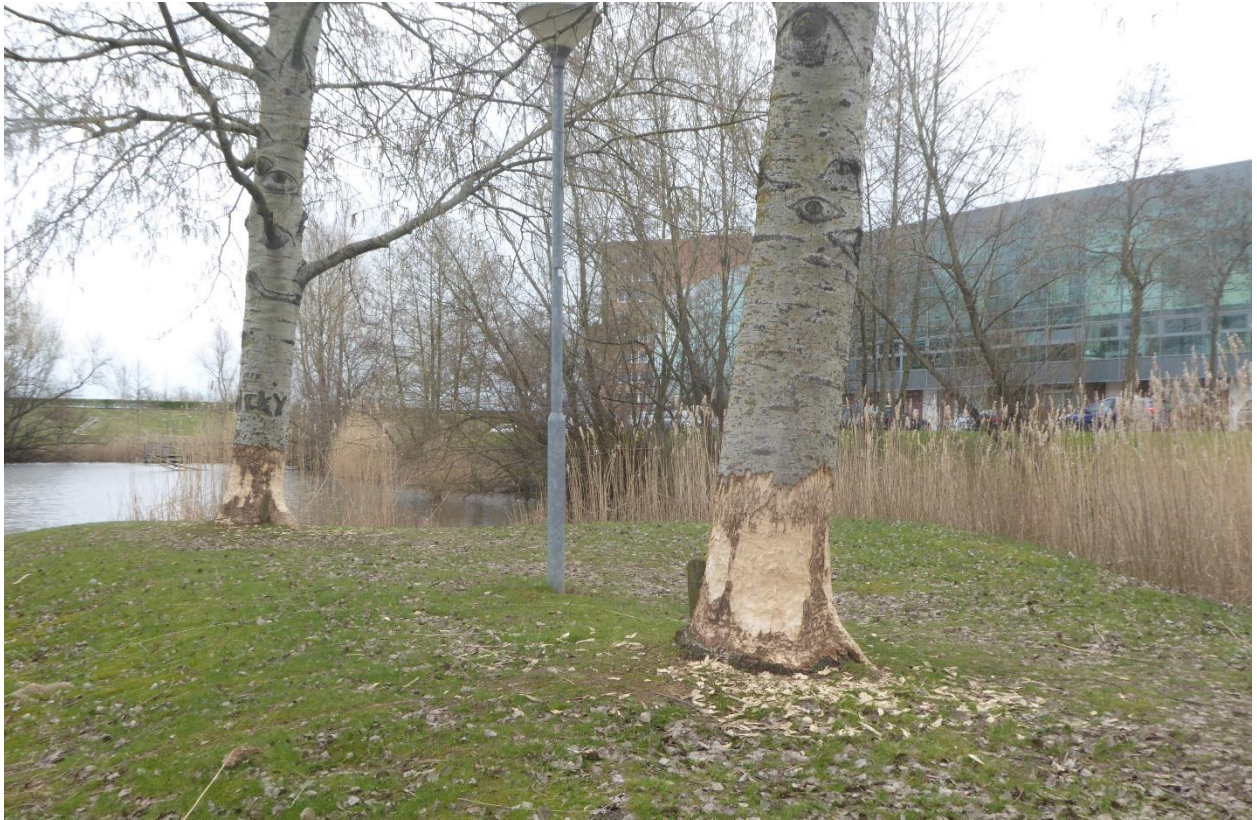
Figuur 17. Knaagsporen van bevers in het parkje aan de noordwestzijde van de wijk Maaspoort. Andere bomen in de directe omgeving zijn met behulp van gaas beschermd tegen het knagen door bevers.

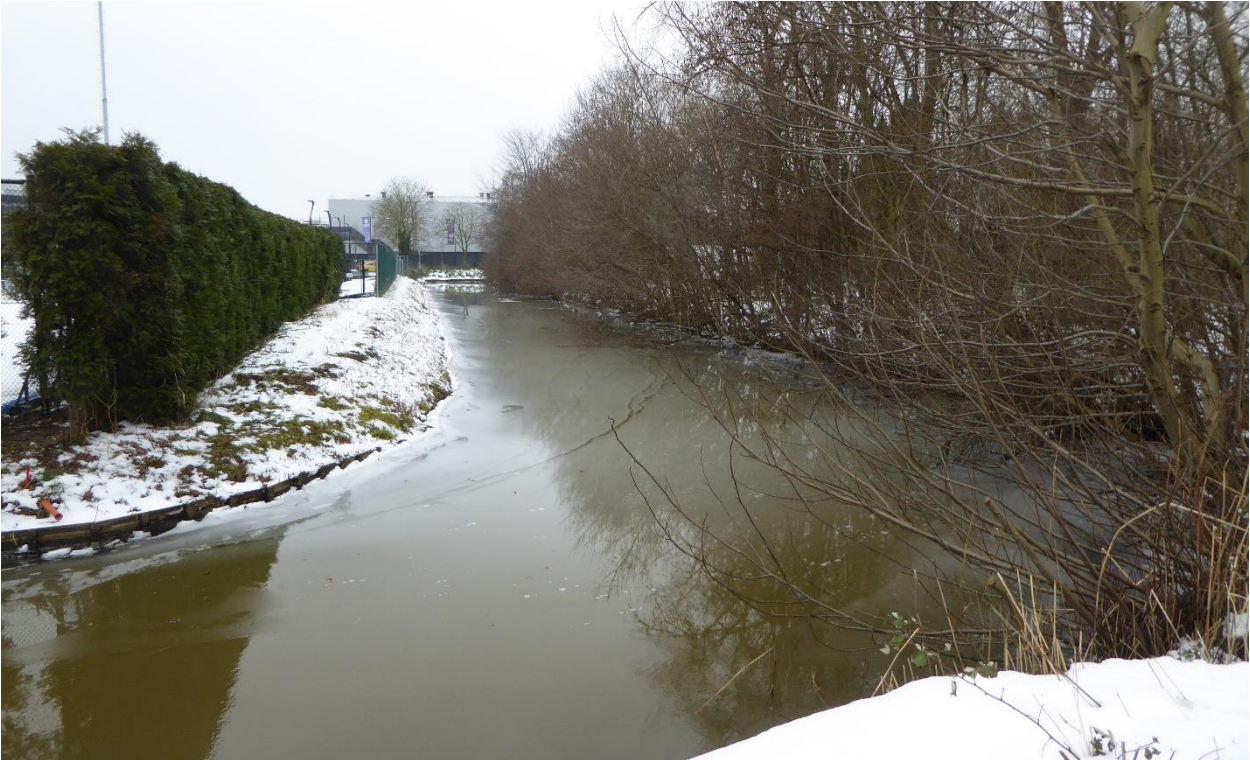
Figuur 19. Overzicht van het plangebied. Links ligt de tennisbaan, op de achtergrond de Maaspoorthal en rechts de strook bos waarin beverburchten liggen. Situatie 15 februari '21

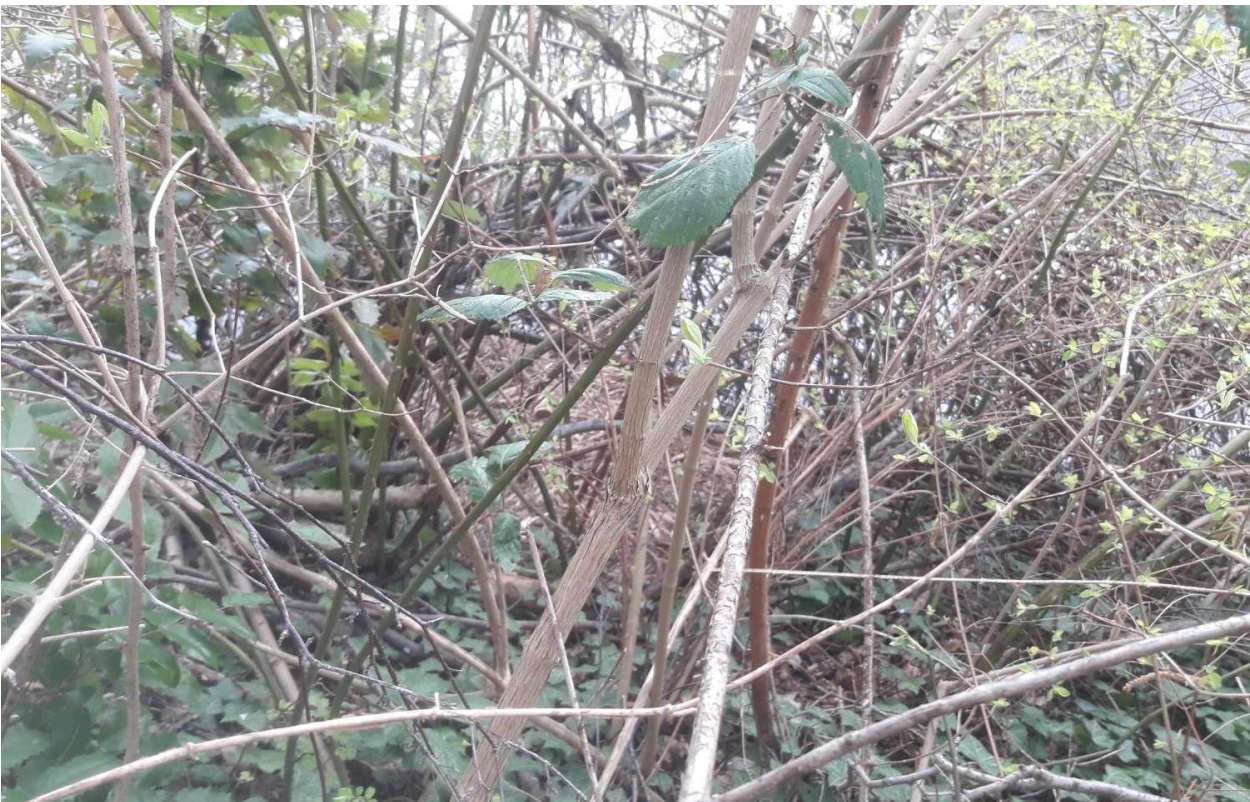
Figuur 18. Bewoningsplek 1, een leger in een doornstruik in de tuin van Burg. Godschalxstraat 61. Foto 25 maart '21

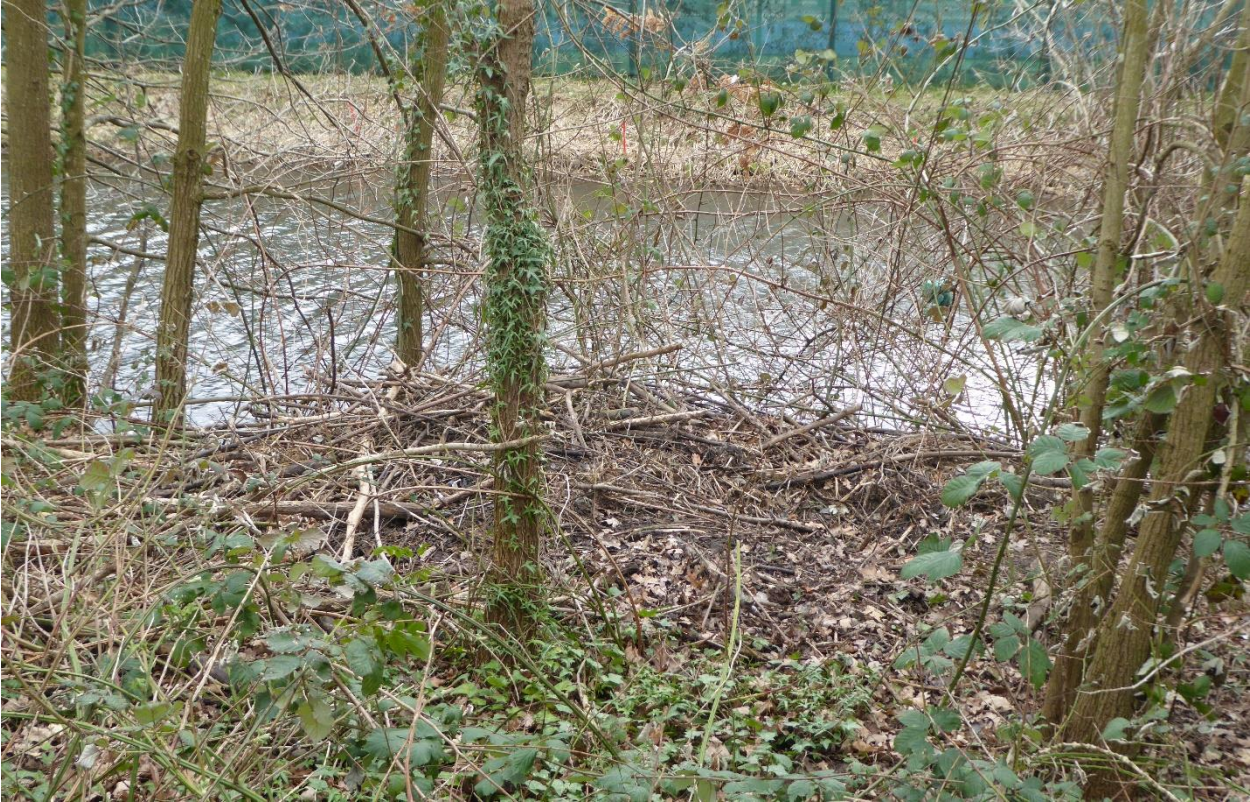
Figuur 21. Woonplek 3. Dit is een burcht in combinatie met een leger en de oudste bekende woonplek. Hier is mogelijk een ingang onder de waterlijn aanwezig. Situatie 11 maart 2021.

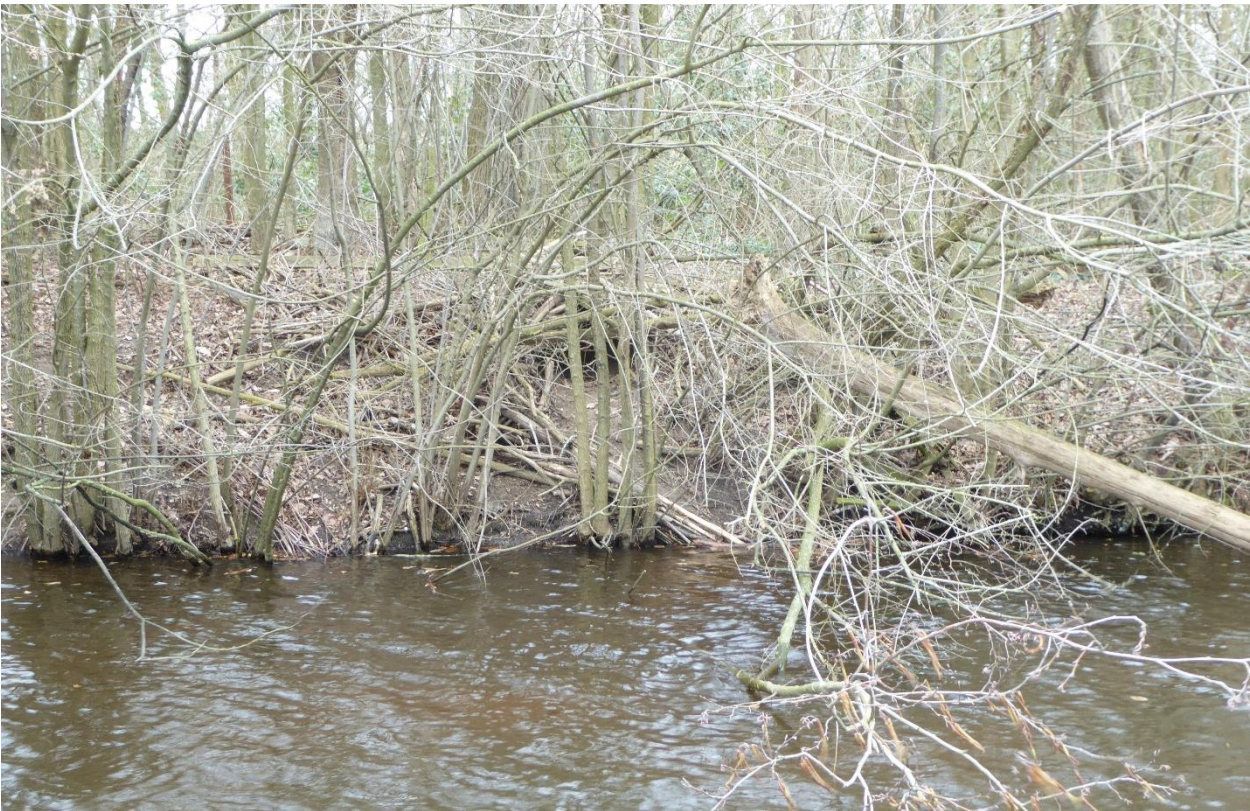
Figuur 20. Woonplek 3. Hier is een combinatie van een leger en een ondiep hol aanwezig. Situatie 11 maart '21.
