AANBEVELINGENRAPPORT 2011

Waterschap Zuiderzeeland in ALMERE

Waterschap Zuiderzeeland

ALMERE (Nederland)

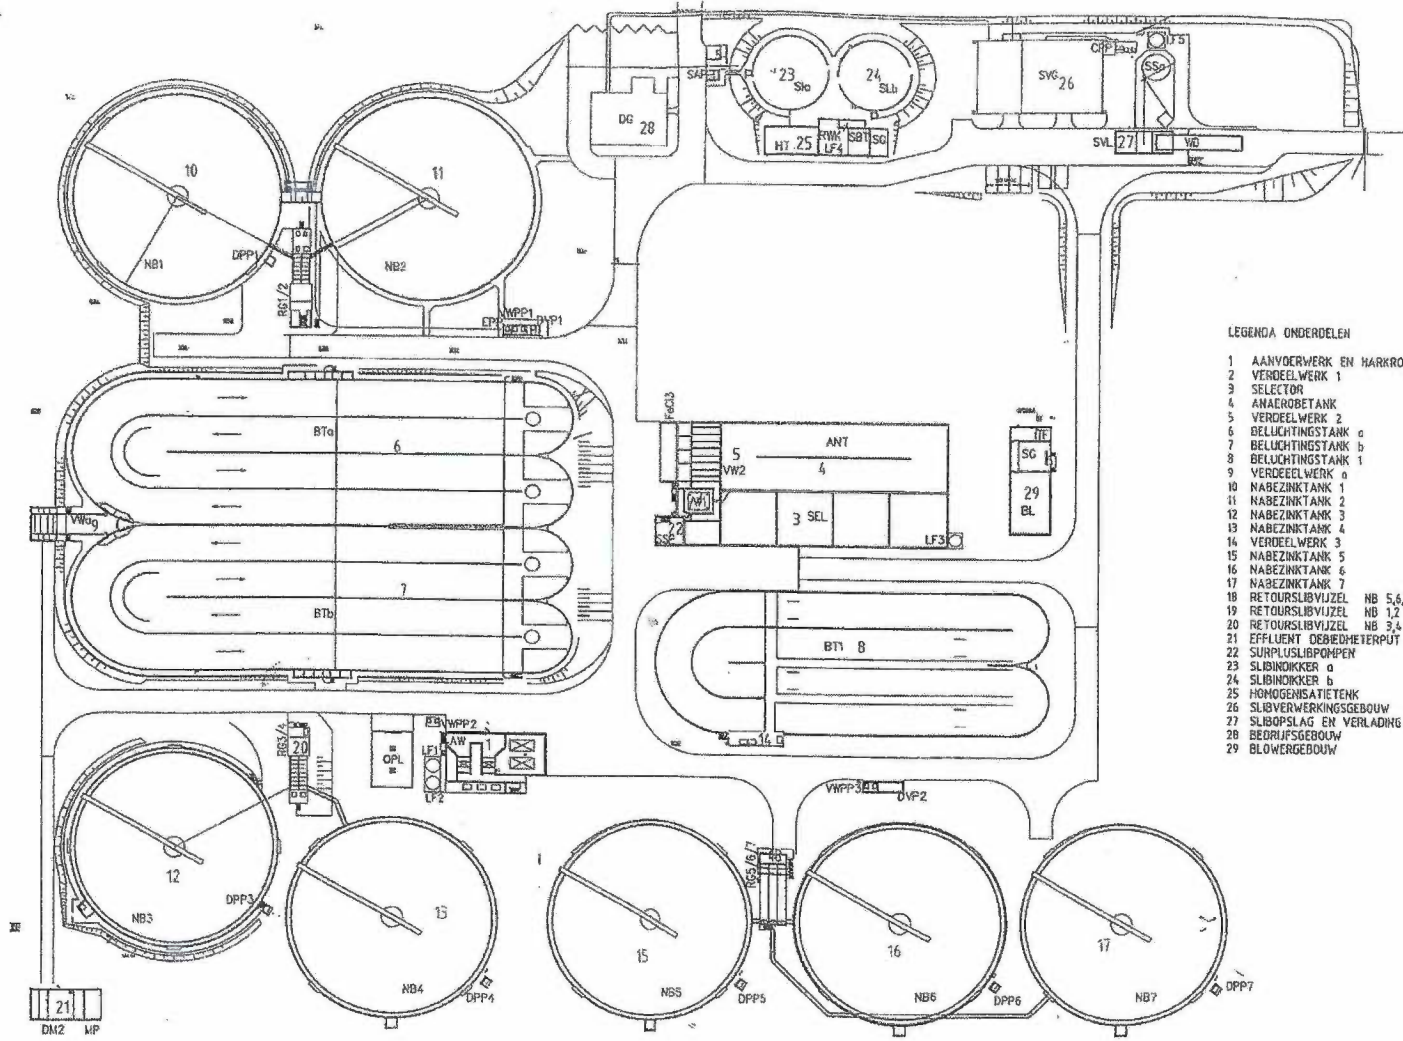
- 1 AANVOERWERK EN HARKROOSTER
- 2 VERDEELWERK 1
- 3 SELECTOR
- 4 ANAEROBETANK
- 5 VERDEELWERK 2
- 6 BELLICHTINGSTANK a
- 7 BELLICHTINGSTANK b
- 8 BELICHTINGSTANK 1
- 9 VERDEELWERK a
- 10 NABEZINKTANK 1
- 11 NABEZINKTANK 2
- 12 NABEZINKTANK 3
- 13 NABEZINKTANK 4
- 14 VERDEELWERK 3
- 15 NABEZINKTANK 5
- 16 NABEZINKTANK 6
- 17 NABEZINKTANK 7
- 18 RETOURSUBVIJZEL NB 5,6,7
- 19 RETOURSUBVIJZEL NB 1,2
- 20 RETOURSUBVIJZEL NB 3,4
- 21 EFFLUENT OEBEDMETERPOT
- 22 SURPLUSLIJFPOMPEN
- 23 SLIBDOKKER a
- 24 SLIBDOKKER b
- 25 HOMOGENSATIETENK
- 26 SLIBVERWERKINGSGEBOUW
- 27 SLIBOPSLAG EN VERLADING
- 28 BEDRIJFSGEBOUW
- 29 BLOWERGEBOUW
