Saneringsplan Veersedijk 301 te Hendrik-Ido Ambacht

projectnummer 0464894.100
definitief revisie 00
19 november 2020

Gemeente Hendrik-Ido-Ambacht
Postbus 34
3340 AA Hendrik Ido Ambacht

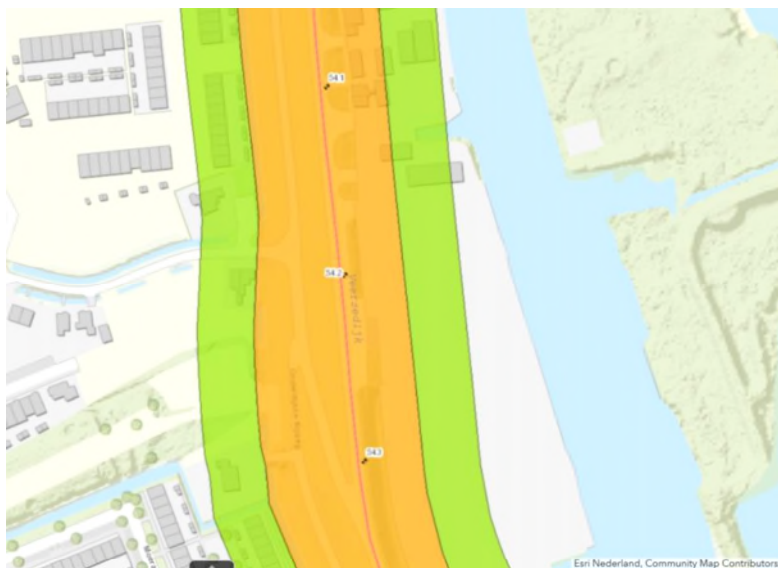
Afbeelding 2.3: ligging primaire waterkering

De Veersedijk fungeert als primaire waterkering (zie onderstaande afbeelding). De locatie ligt buiten de kernzone van de waterkering (oranje) en maar deels binnen de beschermingszone (groen) van de waterkering.

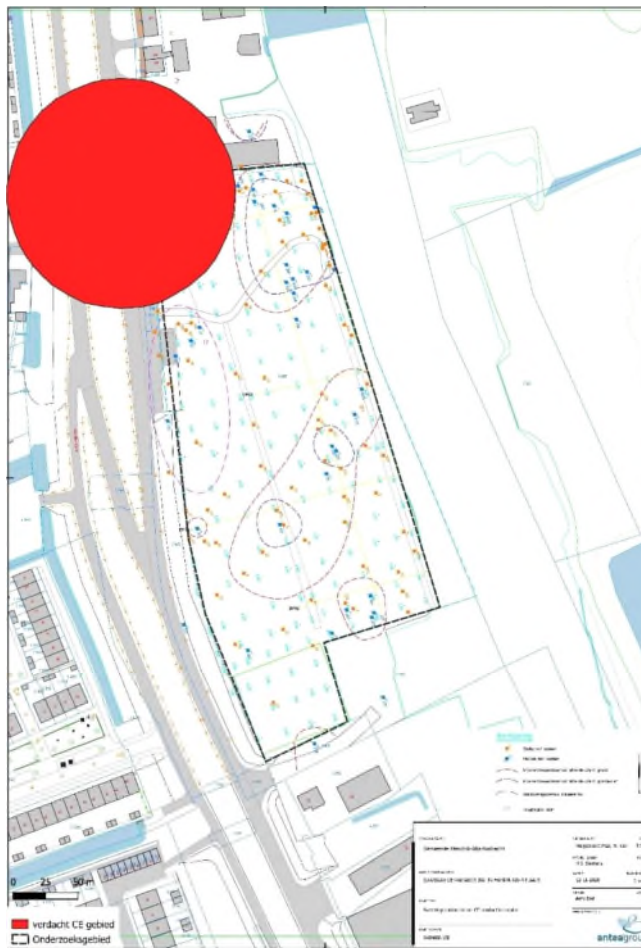
Afbeelding 2.5: ligging CE-verdacht gebied (rood)

Op basis van de gegevens zoals opgenomen in de uitgevoerde QuickScan CE (Quicksan CE Veersedijk 301 te Hendrik-Ido-Ambacht, Antea Group, 19 november 2020) is duidelijk geworden, dat zich binnen het plangebied een CE verdacht gebied bevindt. Binnen het plangebied kunnen CE aangetroffen worden in de vorm afwerpmunitie van 250/500 lbs. Aan de hand van de onderstaande figuur wordt duidelijk dat het CE verdacht gebied niet door de saneringscontouren loopt.

Gezien de werkzaamheden tot een diepte van ca. 3 m-mv. uitgevoerd worden, dient rekening te worden gehouden met het aanleggen van een talud. Het talud zal echter naar schatting 1 à 1,5 meter binnen het CE verdacht gebied aangelegd worden. Derhalve dient bij het graven van het talud binnen het CE verdachte gebied een benaderingsonderzoek (in de vorm van realtime detectie en benaderen) uitgevoerd te worden.

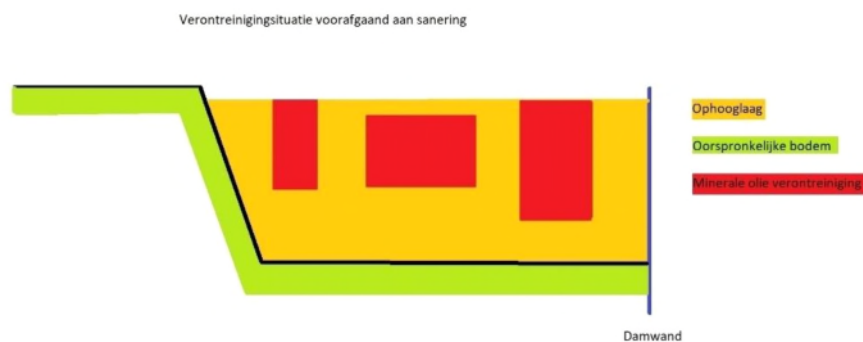
Figuur 3.1: Verontreinigings situatie minerale olie

Door het herschikken van het materiaal vanuit de ophooglaag zal een verlaging van het maaiveld van 0,5 à 1,0 meter optreden. Er worden zowel kosten als onnodig transport en stort van materiaal voorkomen. Dit leidt uiteindelijk hiermee in verschillende opzichten tot de meest duurzame saneringsoplossing. In figuur 3.1 is de verontreinigings situatie schematisch weergegeven. Figuur 3.2 geeft het herschikken van materiaal vanuit de ophooglaag schematisch weer.

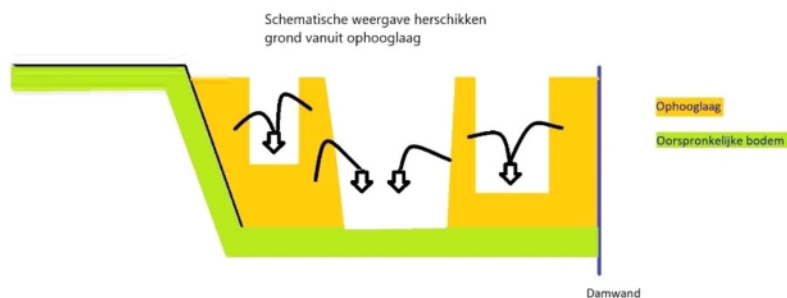
Figuur 3.2: Herschikken ophooglaag in ontgraving op oorspronkelijk bodem

Verontreinigde grond vanuit de aanwezige ophoog laag wordt herschikt in de ontgravingsputten waaruit de met minerale olie verontreinigde grond is ontgraven. Ook in het geval dat de ontgraving reikt tot op de oorspronkelijke (schone) (put)bodem zal deze worden aangevuld met (verontreinigd) materiaal vanuit de ophooglaag. Er is in dit geval geen sprake van grondverslechtering omdat het omliggende materiaal (de putwanden) ook behoort tot dezelfde ophooglaag. In feite is er zelfs sprake van grondverbetering aangezien de mobiele component is verwijderd en alleen de immobiele verontreiniging in de ophooglaag nog aanwezig is. Uit de in het verleden uitgevoerde onderzoeken is gebleken dat de oorspronkelijke (klei/veen)bodem zintuiglijk en analytisch veelal schoon is. Er heeft dus in de langdurige periode dat deze ophooglaag aanwezig is geen uitloging plaatsgevonden naar de onderliggende bodem. Wanneer in de ontgravingsputten materiaal vanuit de ophooglaag wordt toegepast, is van uitloging vanuit dit materiaal naar de schone putbodem geen sprake. Uitgaande van het zorgplichtbeginsel/standstill principe zal er dus geen verslechtering van de milieuhygiënische bodemkwaliteit optreden. Op deze manier zal een verantwoorde milieuhygiënische situatie ontstaan. Er is op de locatie bij het aanbrengen van de leeflaag met een dikte van maximaal 0,5 meter ook geen negatieve invloed op de aanwezige vegetatie danwel diep wortelende bomen.

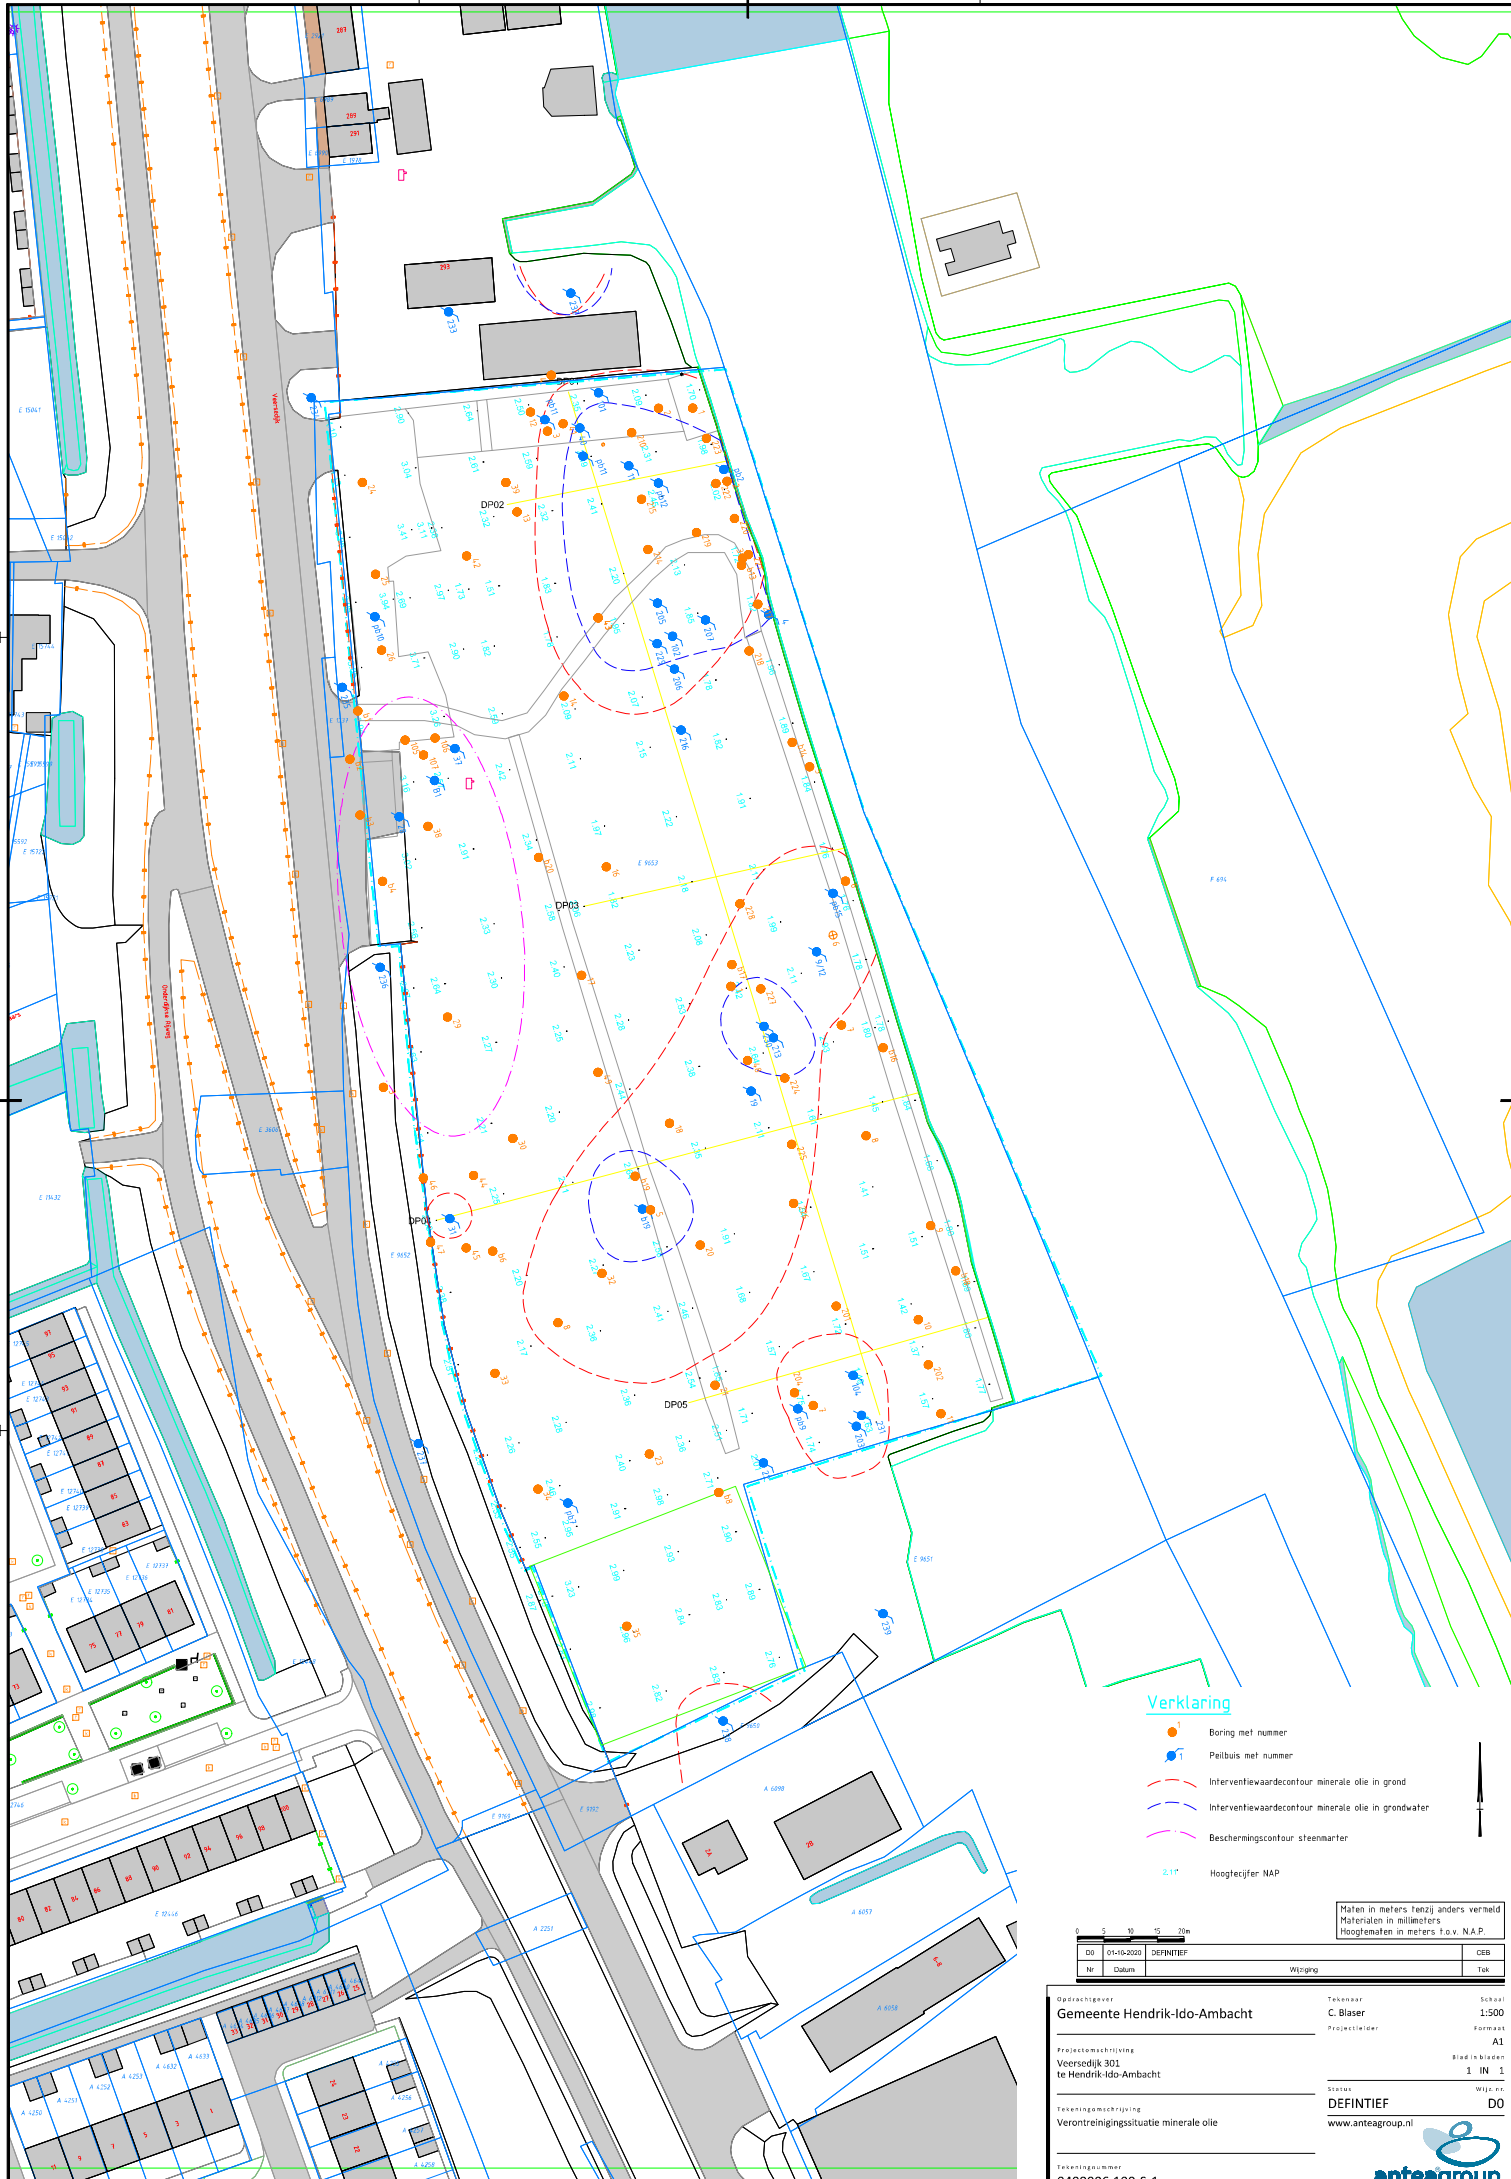
Opdrachtgever Gemeente Hendrik-Ido-Ambacht	Tekenaar C. Blaser	Schaal 1:500
Projectleider	Formaat A1	Blad in bladen 1 IN 1
Projectomschrijving Verontreinigingssituatie minerale olie	Status DEFINTIEF	Wijz. nr. DO
Tekeningnummer 0408006.100-S-1	www.anteagroup.nl

Het geval van bodemverontreiniging met minerale olie in de grond is in drie separate 'vlekken' onder te verdelen. Deze staan op de tekening met de verontreinigingscontour aangegeven.

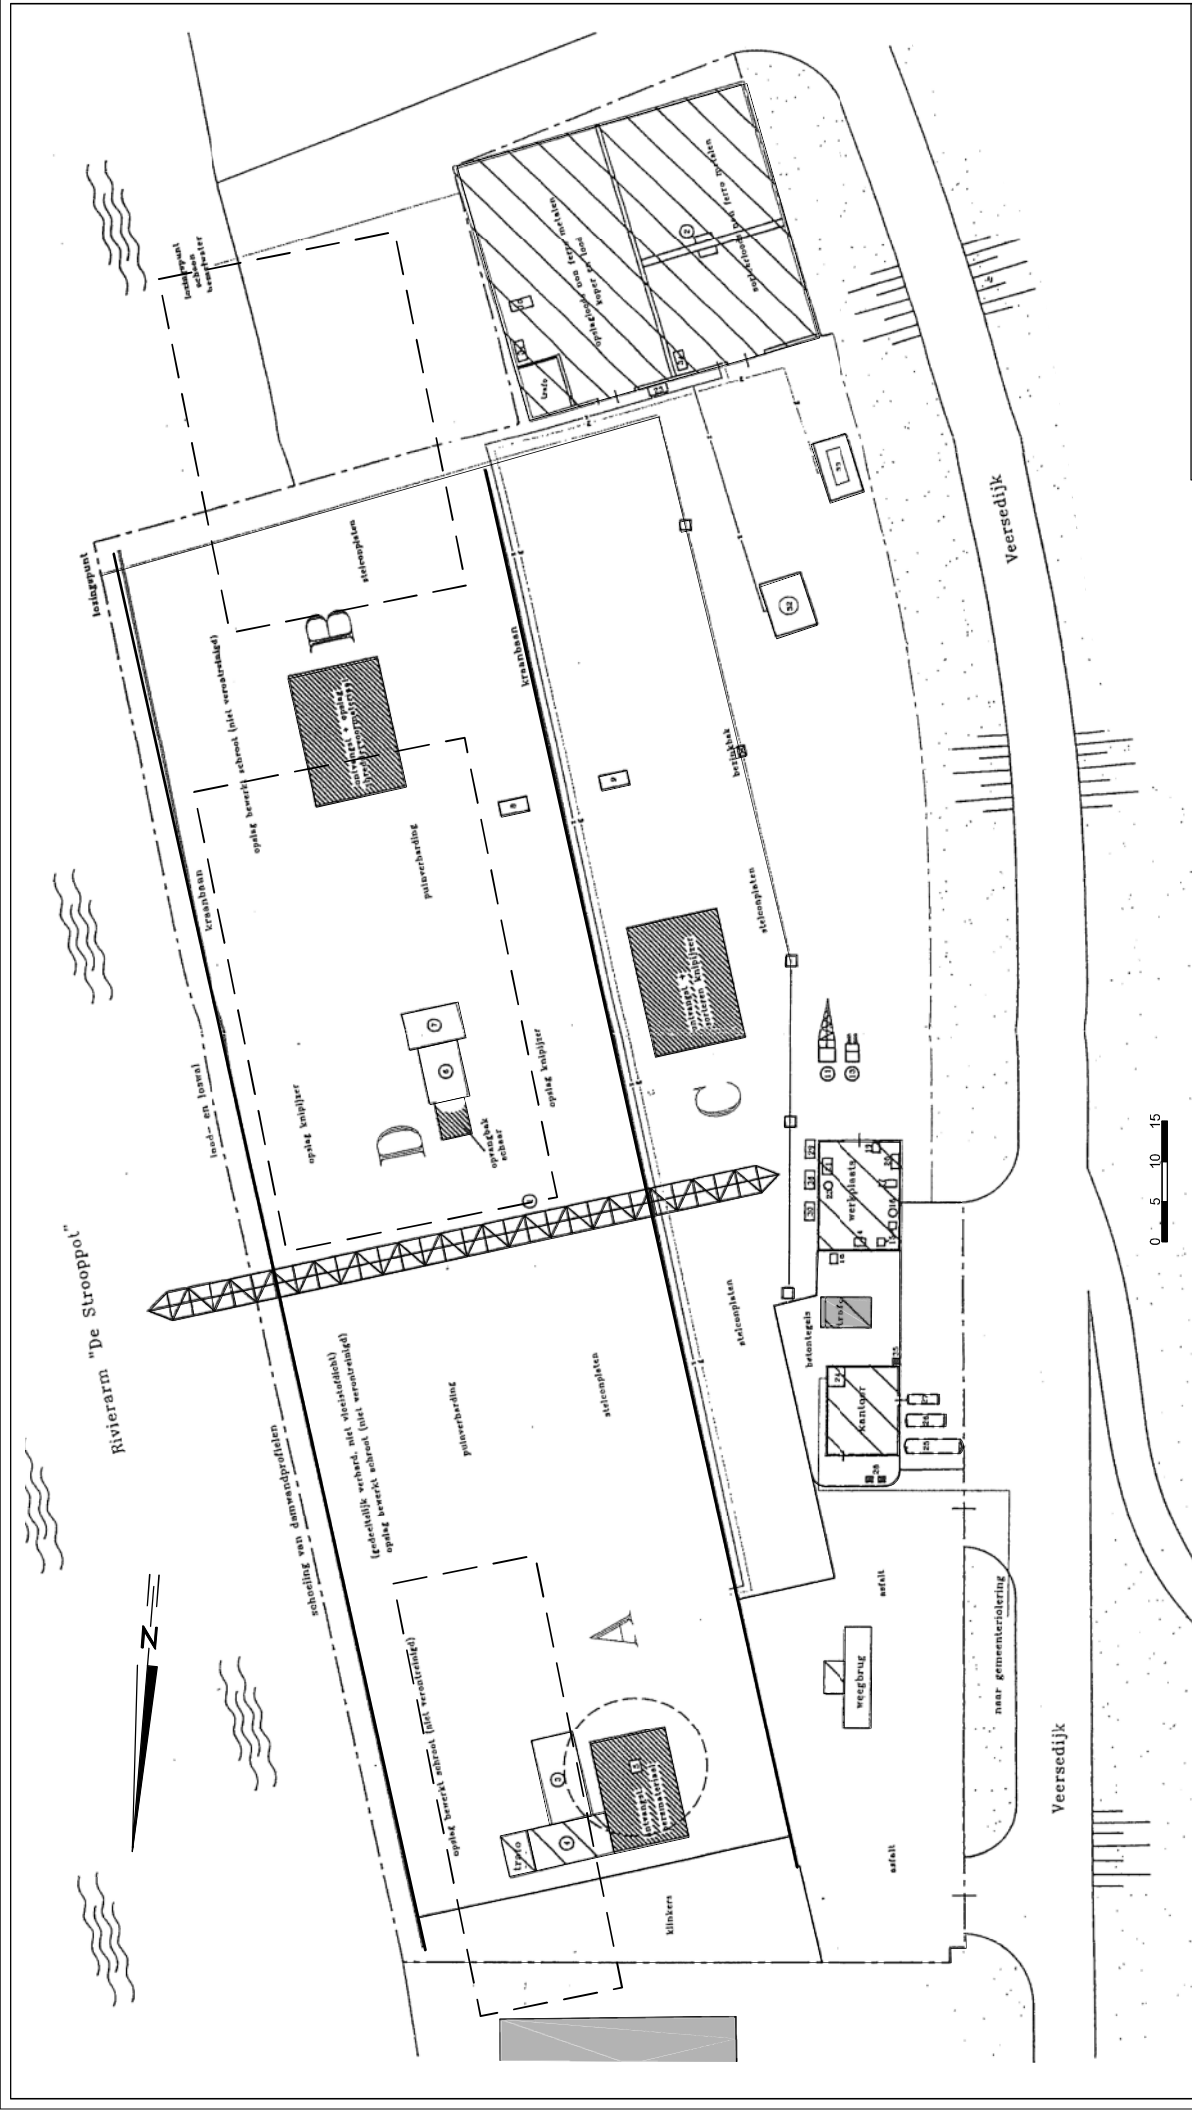
Voormalige situatie Veersedijk 301

Bron: Kuiper Burger, revisie Wm vergunning

In de ondergrond zijn op basis van de uitgevoerde onderzoeken (zie overzicht paragraaf 2.3) diverse objecten aanwezig. De exacte omvang en ligging is echter niet duidelijk op basis van deze onderzoeken. Er zijn onder andere een (oude) riolering, ankers, oude damwanden, ballastbedden van voormalige kraanbanen en mogelijk ondergrondse tanks aanwezig (zie bijgevoegde tekeningen van de oude situatie).
