**Vraagspecificatie**  
**deel 0 – Algemeen**  
**Behorend bij contract 1123**  
*Groot onderhoud 2018*

**Versie 2.0 incl. verwerking Nota van Inlichtingen 1**  
**Overeenkomst 1123**

Opdrachtgever: Provincie Utrecht

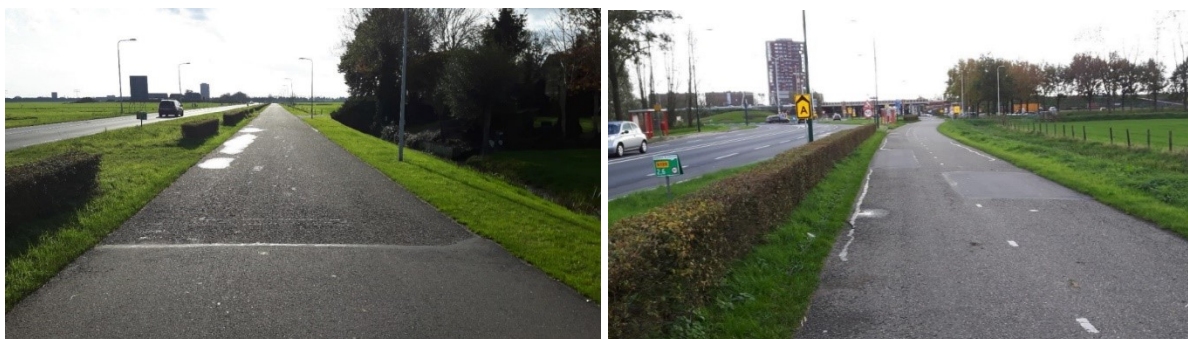
**Figuur 3: Overzichtsfoto's N199, parallelweg R**

Het traject kenmerkt zich door een oude deklaag met op veel plaatsen reparaties, variërend van lokaal rijstrookbreed of rijbaanbreed tot over grotere lengte over een deel van een rijstrook. De deklaag is op enkele plekken zeer schraal en gerafeld en vertoont incidenteel lichte craquelé, waarschijnlijk door ouderdom. Het beginpunt is bij de deklaagovergang ter hoogte van km 1.180. Het eindpunt is het begin van de drempel van de toegang tot de carpoolplaats ter hoogte van km 2.700. De deklaag dient vervangen te worden en waar nog scheurvorming aanwezig is dient dit gefreesd en gevuld te worden. Tevens dienen de markeringen geplaatst te worden. Een impressie van dit traject is weergegeven in de onderstaande figuren.

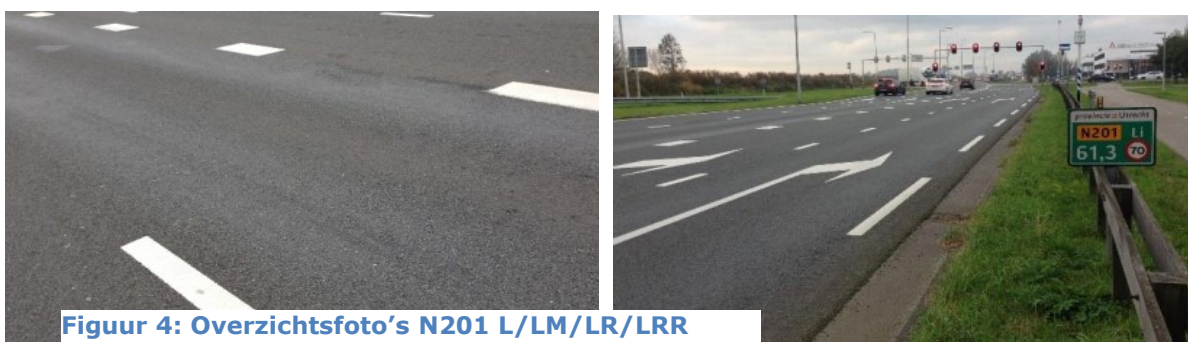
**Figuur 4: Overzichtsfoto's N201 L/LM/LR/LRR**

Op dit traject ligt een redelijk recent aangebrachte deklaag. De schade bestaat uit lichte tot ernstige spoorvorming, met name op de recht door gaande rijstroken is de spoorvorming ernstig. De tussenlaag en deklaag dienen vervangen te worden en de markeringen geplaatst. Een impressie van dit traject is weergegeven in de onderstaande figuren.

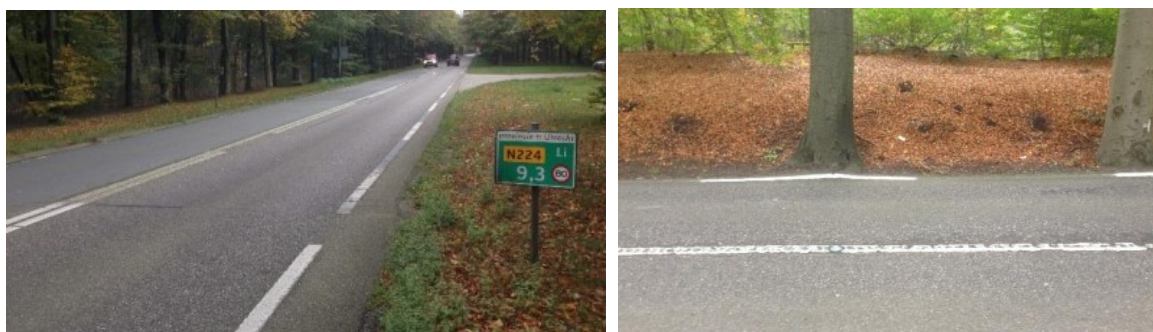
**Figuur 5: Overzichtsfoto's N224 L/R**

De deklaag bestaat voor het grootste gedeelte uit een oude DAB. Er zijn diverse reparatievakken aanwezig. Langsscheuren zijn op meerdere locaties geseald. Op diverse locaties is sprake van boomwortelschade, vooral in het gedeelte km 8.000 – 8.350 waar dikke bomen vlak langs de linkerkant van de weg staan. De tussenlaag en deklaag dienen vervangen te worden en de markeringen en wegdekreflectoren geplaatst. Een impressie van dit traject is weergegeven in de onderstaande figuren.

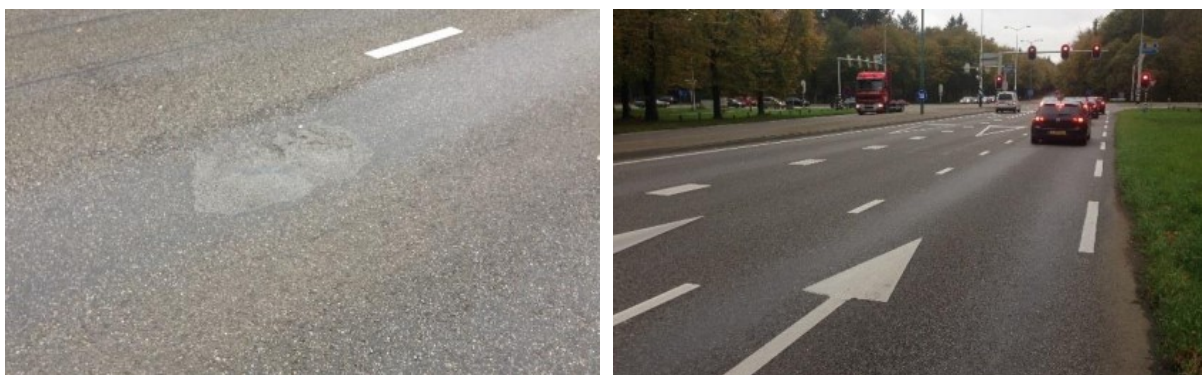
**Figuur 6: Overzichtsfoto N224 L/LM/LR**

Op dit traject bevindt zich een oude DAB-deklaag met lichte tot ernstige spoorvorming. Op enkele locaties begint de deklaag vet te slaan. Het asfalt dient vervangen te worden. Vervolgens dient het traject opnieuw opgebouwd te worden en worden de markeringen geplaatst. Een impressie van dit traject is weergegeven in de onderstaande figuren.

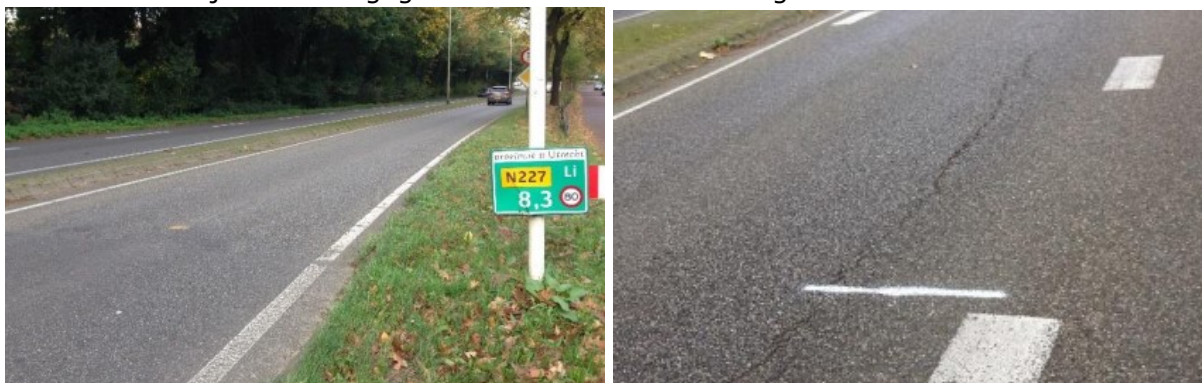
**Figuur 7: Overzichtsfoto's N227 L/LL/LR**

Dit traject kenmerkt zich door een oude, gerafelde, DAB-deklaag. Verder zijn enkele dwarsscheuren zichtbaar en lokaal enkele langsscheuren in de sporen. Het asfalt inclusief een deel van de fundering dient vervangen te worden. Vervolgens wordt het traject (inclusief fundering) opnieuw opgebouwd en worden de markeringen geplaatst. Een impressie van dit traject is weergegeven in de onderstaande figuren.

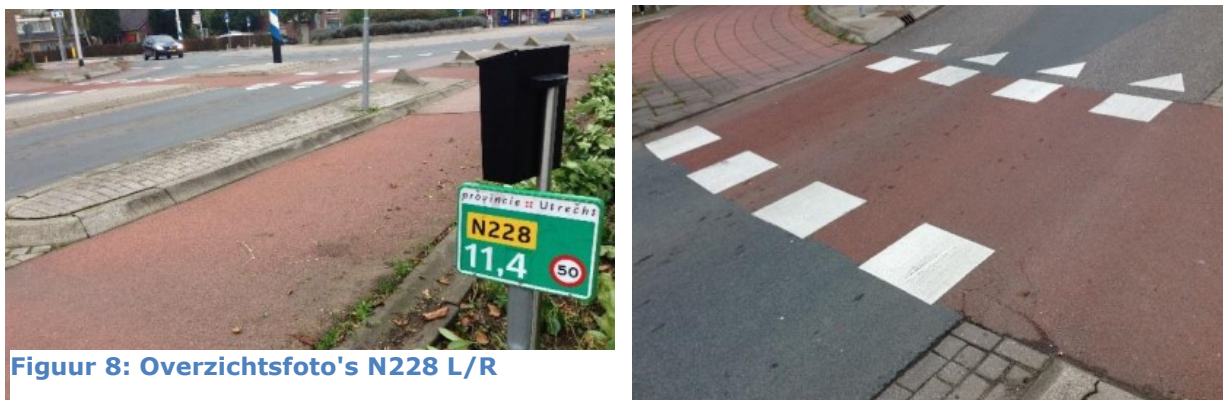
**Figuur 8: Overzichtsfoto's N228 L/R**

Dit traject bestaat de deklaag uit een, verouderde, dunne deklaag (SMA 5) met meerdere reparatievakken. Op de rotonde ligt een fietssuggestiestrook met een rode deklaag. Op veel locaties bevinden zich schades zoals langs- en dwarsscheuren. De langsscheuren bevinden zich met name aan de randen langs de elementen. Een enkele keer zit de langsscheur in het linkerrijspoor. Ook ontstaan bij meerdere reparatievakken weer scheuren. Naast de scheuren is er op de rotonde lichte spoorvorming aangetroffen. Met betrekking tot de rijstroken dient het asfalt vervangen te worden. Vervolgens dient er wapening toegepast te worden en wordt het asfalt opnieuw opgebouwd. Tevens dienen de markeringen geplaatst te worden. Een

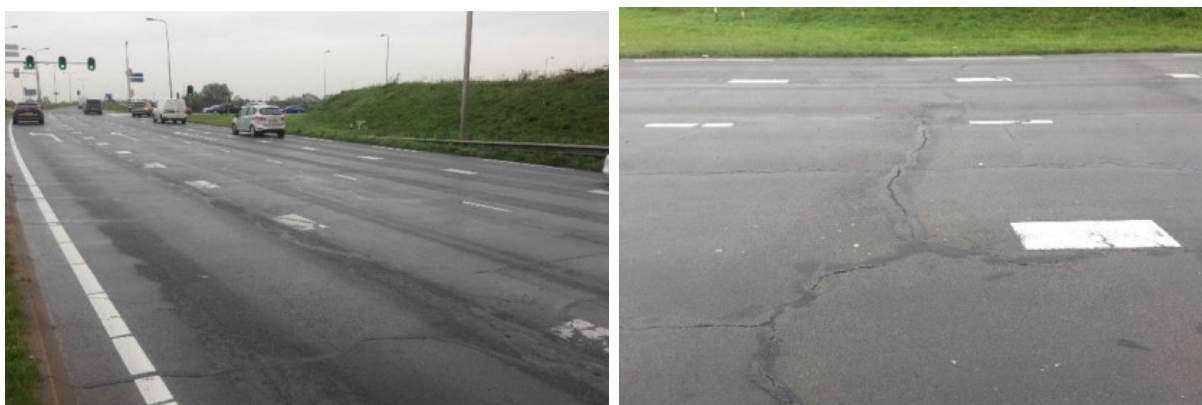
**Figuur 9: Overzichtsfoto's N234 L/LL/R**

Op alle rijstroken (LR/L/LM/LL) is ongecontroleerde scheurvorming aanwezig in de combinatiedeklaag. De combideklaag en tussenlaag dienen vervangen te worden door 'normaal' asfalt en de markeringen geplaatst. De lussen voor de VRI kunnen in de nieuwe tussenlaag worden aangebracht. Een impressie van dit traject is weergegeven in de onderstaande figuren.

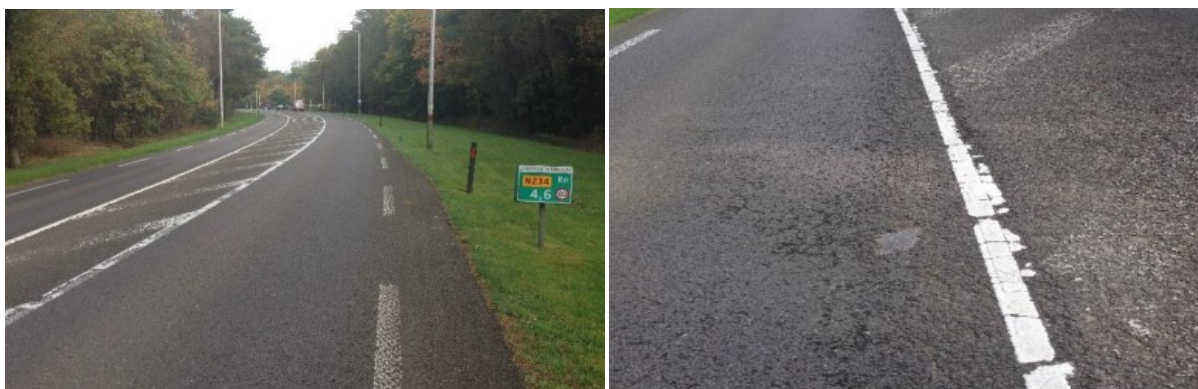
**Figuur 10: Overzichtsfoto's N234 L/LL/R**

De deklaag bestaat uit een oude SMA. Tussen km 4.760 – 4.810 ligt rechts een DAB. Over het hele traject is matige tot ernstige rafeling met enkele gevulde gaten. Verder is er nauwelijks schade. Het asfalt dient te worden vervangen, vervolgens wordt het traject opnieuw opgebouwd en worden de markeringen geplaatst. Een impressie van dit traject is weergegeven in de onderstaande figuren.

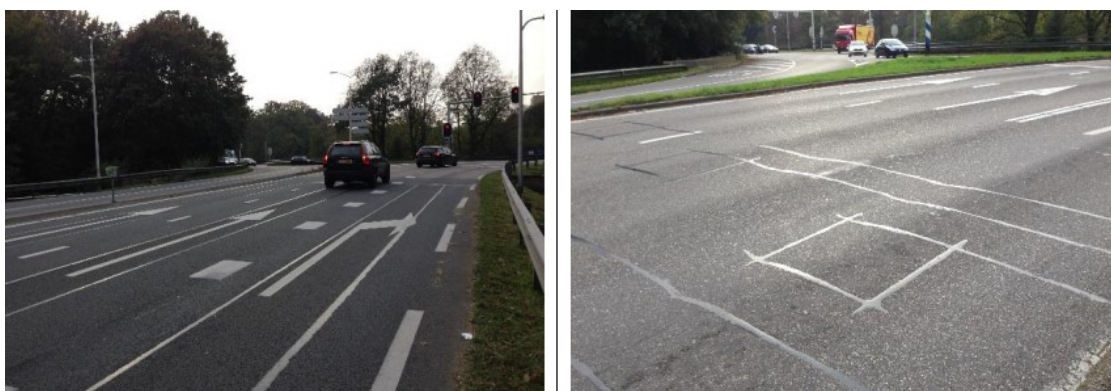
**Figuur 11: Overzichtsfoto's N237 L/LM/LR**

De deklaag bestaat uit een oude DAB. Over het hele traject is ernstige spoorvorming aanwezig. Het asfalt op de aardebaan en het kunstwerk dient vervangen te worden. Met betrekking tot de aardebaan wordt de constructie inclusief fundering opnieuw opgebouwd. Op het kunstwerk wordt de constructie opnieuw opgebouwd inclusief waterafsluitend membraan. Tevens dienen de markeringen op het gehele traject geplaatst te worden. Een impressie van dit traject is weergegeven in de onderstaande figuren.

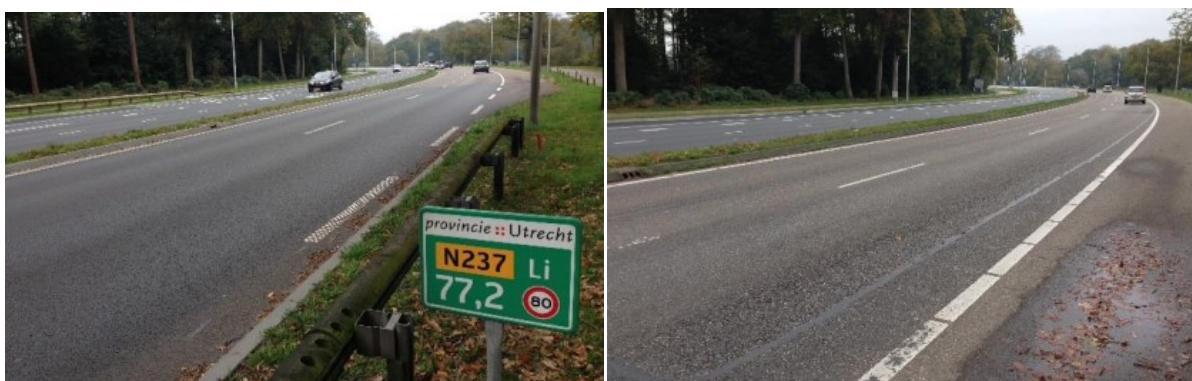
**Figuur 12: Overzichtsfoto's N237 L/LM/BB**

De deklaag bestaat uit oude DAB. Tussen km 77.170 en 77.100 komt matige tot ernstige rafeling voor op alle rijstroken (L, LM, BB). Over het hele traject komt lichte spoorvorming voor. Tevens zijn enkele reparatievakken aanwezig op de busbaan. De tussenlaag en deklaag dienen vervangen te worden en de markeringen geplaatst. Een impressie van dit traject is weergegeven in de onderstaande figuren.

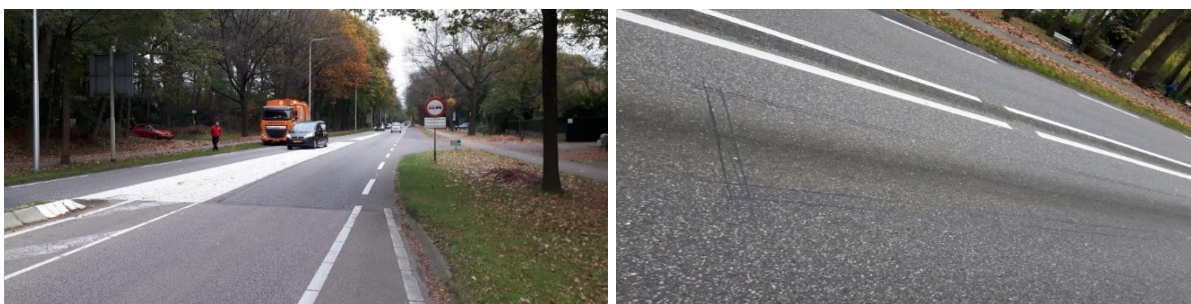
**Figuur 13: Overzichtsfoto's N237 L/LM/LR**

Dit traject laat een vrij uniform beeld zien: een oude DAB met lichte tot soms matige spoorvorming. Zowel de middenstreep als de kantstrepen zijn in het verleden gefreesd, waarbij de middennaad is gaan rafelen en scheuren. Het traject kenmerkt zich door vele inritten naar woningen en bedrijven, meestal uitgevoerd in gebakken klinkers. Door de combinatie van hoge intensiteit en de toegestane snelheid van 80 km/u vormt dit een van de knelpunten in de N237. Het gedeelte tussen km 87.285 – 87.580 betreft de recent gereconstrueerde aansluiting Zon en Schild. Hier zit geen schade. De deklaag is wel vrij open. De tussenlaag en deklaag dienen vervangen te worden en de markeringen geplaatst. Een impressie van dit traject is weergegeven in de onderstaande figuren.

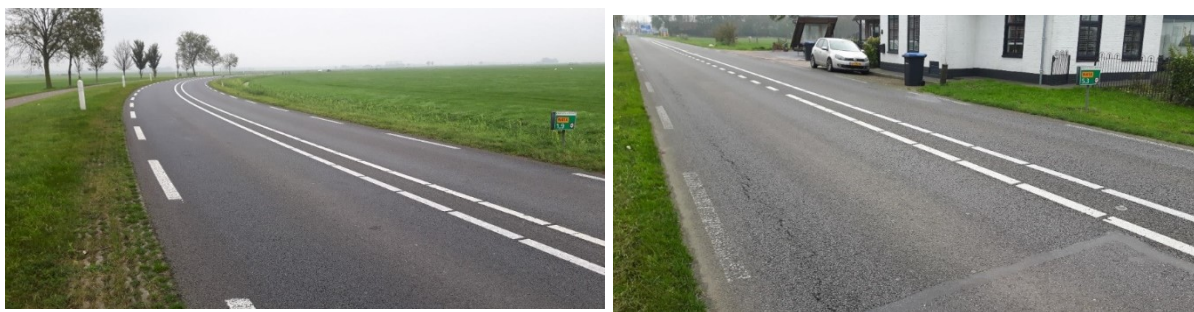
**Figuur 14: Overzichtsfoto's N414 L**

De schade op dit traject concentreert zich in 3 subvakken met scheuren in het rechterspoor en reparaties die meestal: km 2.145 – 3.150, km 4.770 – 4.900 en km 5.220 – 5.440. In de overige delen is weinig schade zichtbaar. Er is (zeer) lichte spoorvorming aanwezig. Vanaf km 1.900 – 4.900 en van km 5.200 tot 5.440 dient het asfalt vervangen te worden. Vervolgens worden de weggedeeltes (inclusief wapening) opnieuw opgebouwd en worden de markeringen en wegdekreflectoren geplaatst. Een impressie van dit traject is weergegeven in de onderstaande figuren.
