## MEMO

Onderwerp:  
Analyse resultaten meetnet en effecten schermen Steyl-  
Maashoek

Ons Kenmerk:  
IO.26.DR68B.04.01

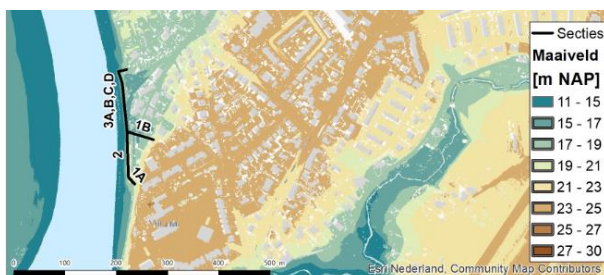
Figuur 2 Tracé Steyl-Maashoek, secties afkomstig uit [ref. 2]

Overzicht van het Tracé Steyl-Maashoek is gegeven in Figuur 2. In de huidige situatie bij Steyl-Maashoek is een verticale constructie aanwezig voor secties 2 en 3. Sectie 1 heeft in de huidige situatie geen verticale constructies. De verticale constructies zijn relatief ondiep met respectievelijk ingeschat +11,4 en +14,6 m NAP. De huidige L-wand is een constructie op palen. De verticale constructie wordt daardoor als doorlatend beoordeeld (mondelinge informatie Waterschap Limburg).

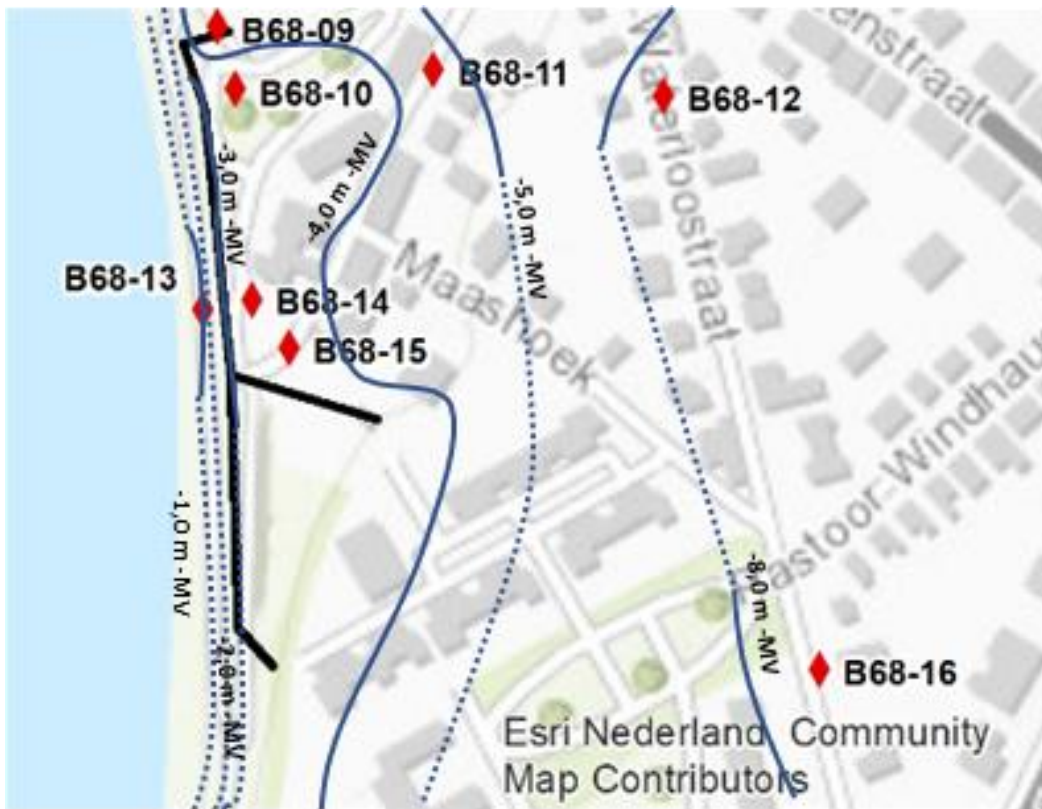
Figuur 2 Schematische kaart met grondwaterstand tijdens dagelijks natte omstandigheden in huidige situatie

In bijlage I is een volledige analyse van de huidige grondwatertand in Steyl-Maashoek tijdens dagelijks natte omstandigheden. De grondwaterstand is op kaart weergegeven in figuur 2. De conclusies van de analyse voor dagelijks natte omstandigheden zijn dat:

- De grondwaterstroming vanuit het oosten naar de Maas is. De huidige L-wand heeft daarbij een beperkte opstuwende werking. Alleen de bovenste meters van de ondergrond worden afgesloten, doordat de verticale constructie een L-wand op palen betreft en daarmee als enigszins doorlatend beschouwd kan worden. Deze laag staat volgens de waarnemingen in peilbuizen overwegend droog;
- Ter plaatse van de bebouwing varieert de grondwaterstand tussen -3,0 en -4,0 m-mv. Dit betekent dat de grondwaterstand 0,5 tot 1,5 m beneden de kelders wordt verwacht. De lokale situatie kan hiervan afwijken;
- In tuinen en openbaar gebied wordt geen risico tot grondwateroverlast verwacht, want waarnemingen in peilbuizen blijven dieper dan 0,5 m onder maaiveld.

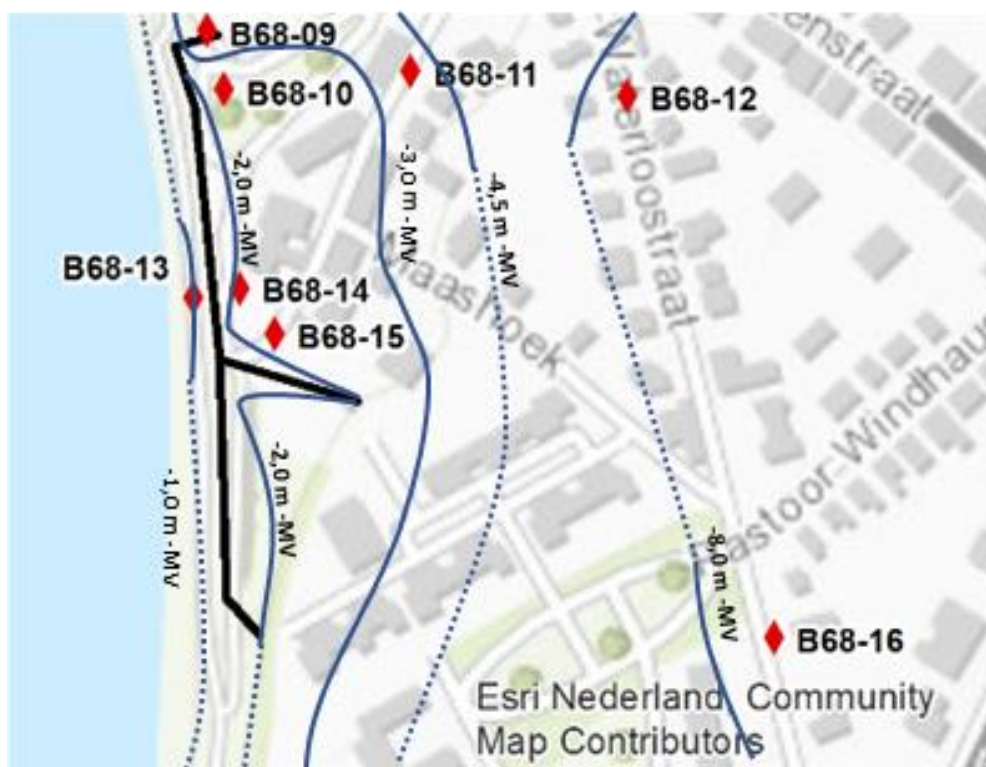
**Figuur 3** Schematische kaart met grondwaterstand tijdens dagelijks natte omstandigheden in toekomstige situatie

In Figuur 3 is op basis van ervaring ingetekend hoe de situatie in de toekomst kan wijzigen tijdens dagelijkse natte omstandigheden. Daarbij zijn de volgende overwegingen gebruikt:

- De toekomstige wand is waterondoorlatend, de huidige wand is enigszins waterdoorlatend. Bij gelijke lengte neemt de impact van de wand toe.
- Wanneer de wand dieper wordt gezet, dan wordt niet alleen het freatische pakket afgesloten, maar ook de dieper gelagen grindlaag. Dit resulteert in de blokkade van een (of meer) laag(en) met een hoge doorlatendheid. Dit heeft een negatief effect ten behoeve van opstuwing. De opstuwing valt hoger uit.

- Vanaf diepte van circa 20 meter van de verticale constructie word geen aanvullende opstuwing verwacht. Raai 2 uit bijlage I toont dieper gelegen nog een slecht doorlatende laag, maar aangezien deze in de dichtbij liggende raai 1 niet gevonden wordt is het vermoeden dat deze niet vlakdekkend aanwezig is.

- Bovenstaande betekent dat de freatische grondwaterstand tijdens natte omstandigheden toeneemt. De toename is afhankelijk van verschillende factoren. Op basis van ervaring, waaronder de analyse in het vorige hoofdstuk, wordt een toename in een bandbreedte van 0,1 tot 1,0 m realistisch verwacht. Een grotere stijging kan op basis van ervaring niet worden uitgesloten.

- Bovenstaande inschatting komt overeen met een grondwaterstand tijdens dagelijkse natte omstandigheden van 2 tot 3 m -mv, dat is deels gelijk of hoger dan het kelderniveau stijgt (2,5 m-mv). Het risico op (grond)wateroverlast in kelders neemt toe.
