# RAPPORT

## **Poldergemaal Oudenhoorn**

Inspectierapport beoordeling civiele objecten

Klant: Waterschap Hollandse Delta

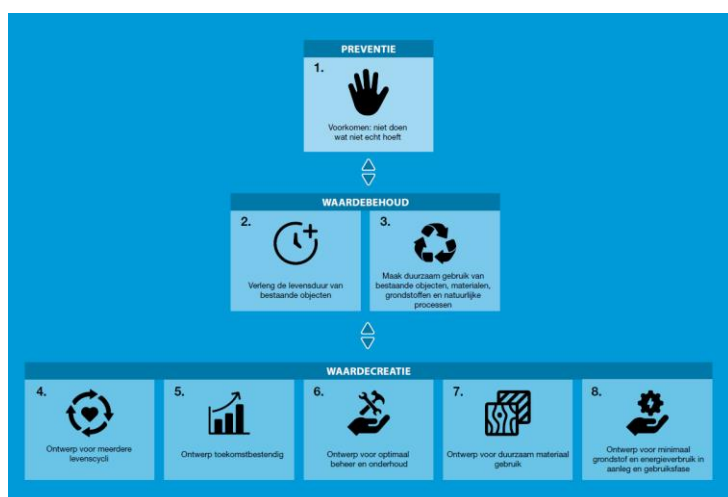
*Circulaire ontwerpprincipes*

Bij aanvang van het project is maximaal ingezet de circulaire ontwerpprincipes: Preventie en Waardebehoud (zie onderstaand figuur). Gezien bovenstaande is dit te ambitieus. Er wordt overall geadviseerd in te zetten op een nieuw circulair poldergemaal op basis van Waardecreatie. Indien het nieuwe gemaal op dezelfde locatie op het terrein wordt gerealiseerd kunnen elementen van het instroomwerk in principe worden hergebruikt en grondverzet worden geminimaliseerd. Op basis van het advies kunnen alle benoemde duurzaamheidsmaatregelen zoals weergegeven in het Project Initiatie Document optimaler worden ingevuld.
