# Nazorgplan

Locatie Zuider IJsseldijk 10-10c te Gouda  
(Globis-code: ZH/051300001)

Grontmij Nederland B.V.  
Waddinxveen, 4 november 2009

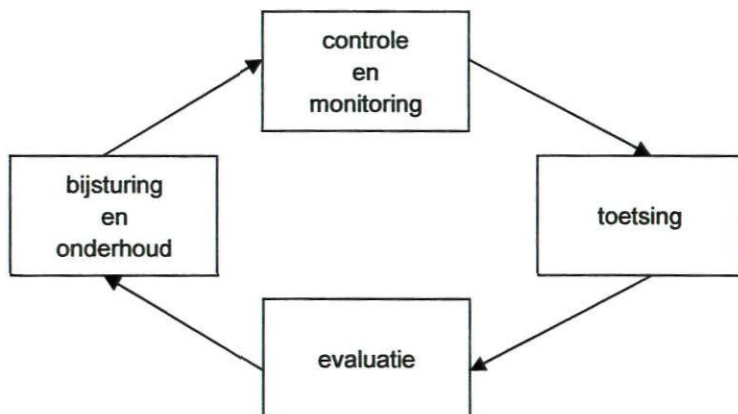
Figuur 1.1 Stappen uit nazorgcyclus

In geval van (bij)sturing vindt de controle/monitoring tevens plaats om vast te stellen of de uitgevoerde ingrepen de gewenste effecten hebben (zie figuur 1.1).

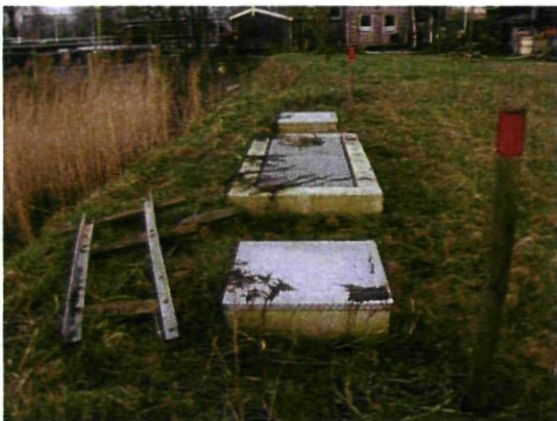
Foto 1: Compostbak met CMP3 en CMP4

De gasdrainage (HPDE Ø 90 mm) is op een diepte van circa NAP +2,1 m aangebracht in een grindkoffer (zie bijlage 3.2). Aan de Hollandse IJssel zijde is op vier plaatsen een doorvoer door de Trisoplast® gemaakt ten behoeve van de aansluiting van de gasdrainage op de twee ontluuchtingsputten (zie foto 1). Deze ontluuchtingspunten zijn afgewerkt met een luchtfilter, bestaande uit een compostbak met houtsnippers. Daarnaast zijn aan weerszijde van de compostbak bemonsteringspunten aangebracht CMP1 tot en met CMP4 (zie bijlage 3.1 en foto 2). Middels deze bemonsteringspunten kan de kwaliteit van de lucht in de gasdrainage worden bepaald; het influent. In bijlage 3.1 is de situering van de compostbakken met ontluuchtingspunten schematisch weergegeven. Voor een dwarsdoorsnede van de gasdrainage en compostbak wordt verwezen naar bijlage 3.2.

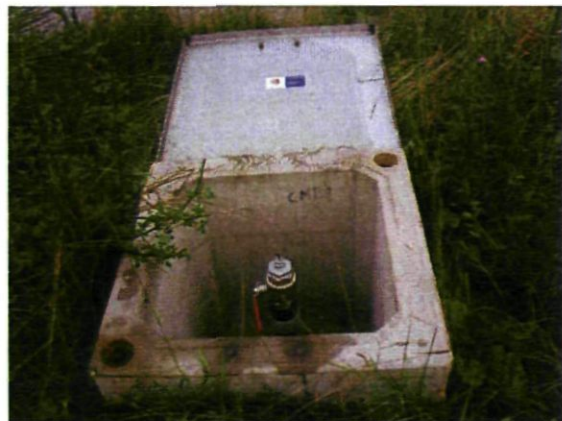
Foto 2: Controlemeetpunt CMP1

Door middel van de monitoring van het influent (kwaliteit lucht in de gasdrains) wordt bepaald of daadwerkelijk gasvorming in de drainage plaatsvindt. Om te bepalen of de compostbakken werken wordt het effluent (kwaliteit buitenlucht boven compostbak) bepaald (doel monitoring effluent). Het effluent wordt alleen bepaald indien in het influent de signaalwaarde wordt overschreden. De effluentluchtmetingen worden gedurende minimaal één week uitgevoerd conform de richtlijnen voor luchtmetingen voor risicobeoordeling van bodemverontreinigingen (RIVM, rapportnummer 711701048, 2007). Belangrijk hierbij is dat de metingen worden verricht in een tegen de wind beschermde omgeving, bijvoorbeeld met behulp van een bemonsteringstent of lindvaldoos. Vervolgens wordt middels een pomp gedurende zeven dagen lucht aangezogen over adsorptiepatronen met een vooraf ingestelde flow.

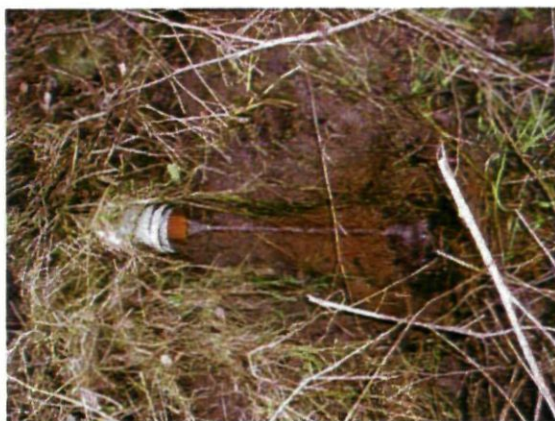
Foto 3: Uitstroomopening hemelwater

Ten behoeve van de afstroming van infiltrerend hemelwater is een drainagemat (Drainmat Resitop, type RT 35-DV150, Schmitz bv te Roermond) aangebracht. Rondom de locatie en op twee plaatsen in het midden op de locatie zijn op een diepte van circa NAP +2,78 m verzamelleidingen (drainage van HDPE Ø 125 mm) met doorspuitpunten (in totaal 11 stuks) aangelegd. De centrale verzamelleiding loost het infiltratiewater vanuit de leeflaag uit één lozingspunt aan de noordwestzijde op de Hollandsche IJssel (zie foto 3). Op bijlage 3.1 is de situering van de waterdrainage weergegeven. In bijlage 3.2 zijn de details van de infiltratievoorziening weergegeven.

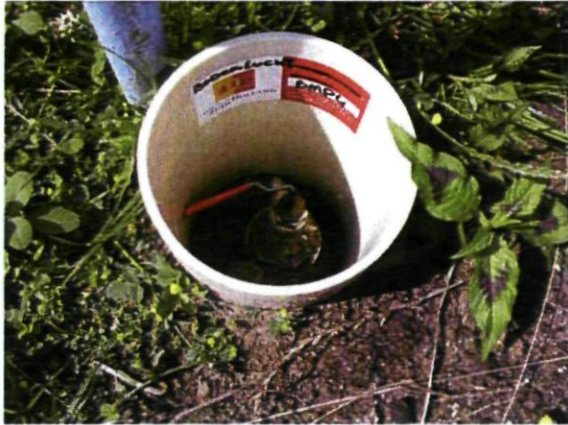
Foto 4: Bodemmeetluchtpunt BMP4

Door middel van een viertal bodemluchtmeetpunten (BMP1 tot en met BMP4) wordt de gasdichtheid van de isolatielaag (Trisoplast®) gecontroleerd. De bodemmeetluchtpunten bestaan uit een filter met kogelkraan en bemonsteringspunt dat op maaiveldniveau is afgewerkt met een straatpot (zie foto 4). Boven het filtersegment in de grond is handmatig een voorziening gemaakt om kortsluitstromen tegen te gaan. Op bijlage 3.1 is de situering van de bodemluchtmeetpunten weergegeven. Voor een dwarsdoorsnede van een bodemmeetluchtpunt wordt verwezen naar bijlage 3.3.

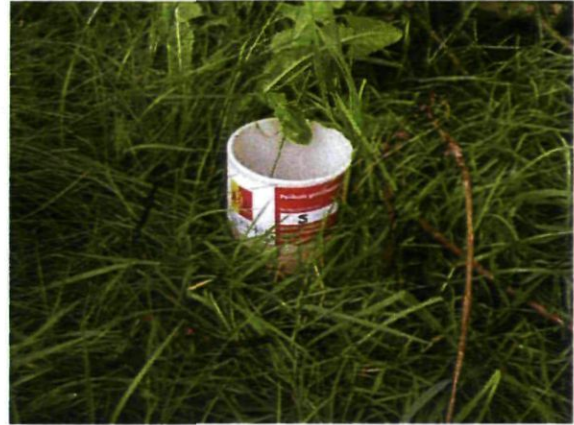
Foto 5: Peilbuis 5

Door middel van een meetnet van peilbuizen wordt de grondwaterkwaliteit gecontroleerd en de grondwaterstanden gemeten. Het meetnet bestaat uit een zestal peilbuizen rondom de saneringslocatie (zie foto 5). Twee filters zijn geplaatst in het freatisch (ondiepe) grondwater aan de onderkant van het stortpakket aan de westzijde van de saneringslocatie (buiten de leeflaagconstructie), twee filters in het freatisch grondwater binnendijs zuidelijk van de stort en twee filters in het freatisch grondwater oostelijk van de stort. De peilbuizen zijn voorzien van een straatpot of een plastic/metalen beschermkoker. Op bijlage 3.1 is de situering van de peilbuizen weergegeven. Voor een beknopt overzicht van de peilbuisgegevens wordt verwezen naar bijlage 7.
