# CONCEPT RAPPORTAGE VARIANTENSTUDIE DORRESTEIN ZUID

Voorlopig ontwerp hemelwatersysteem met een  
klimaatrobuuste plus

Gemeente Zuidplas

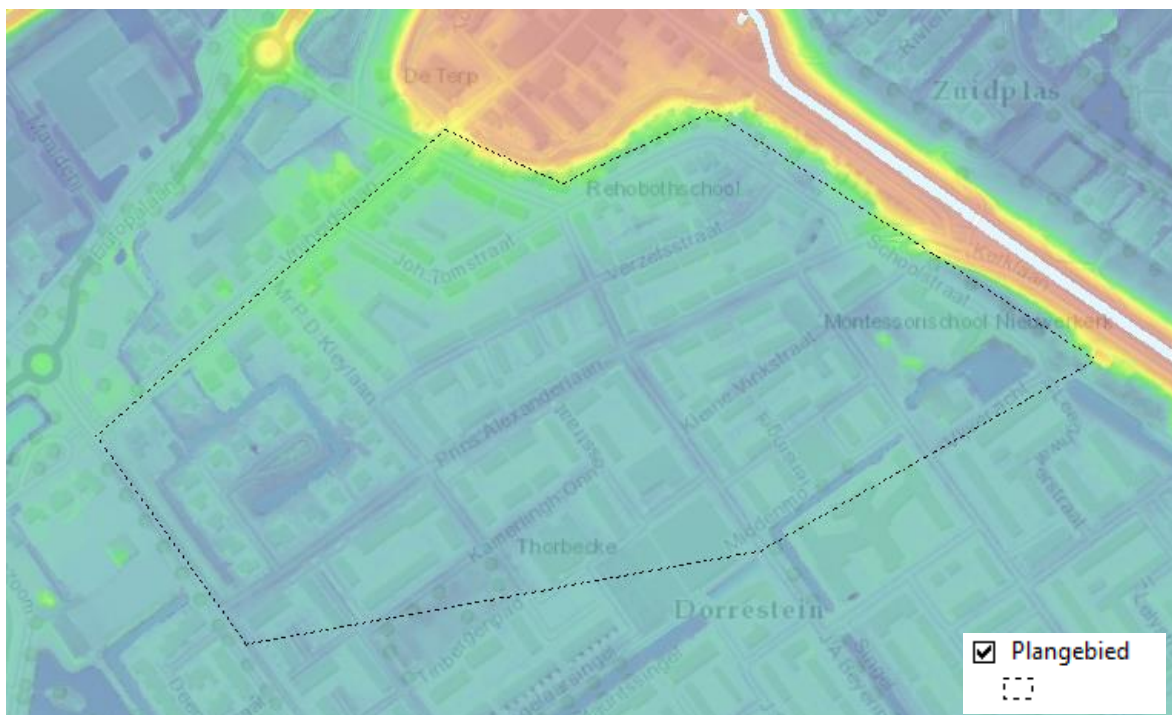
Figuur 2: Variatie in maaiveld (mNAP) volgens de AHN3 rond plangebied (rood is hoog, blauw laag)

Figuur 2 toont het verloop van de maaiveldhoogte in de wijk. Het plangebied ligt in het noorden tegen het Oude Dorp aan, dat in de loop der jaren door drooglegging van het omliggende (toenmalige) landbouwgebied is komen te liggen. Binnen het plangebied zelf varieert de maaiveldhoogte van -5,7 mNAP tot -6,1 mNAP.

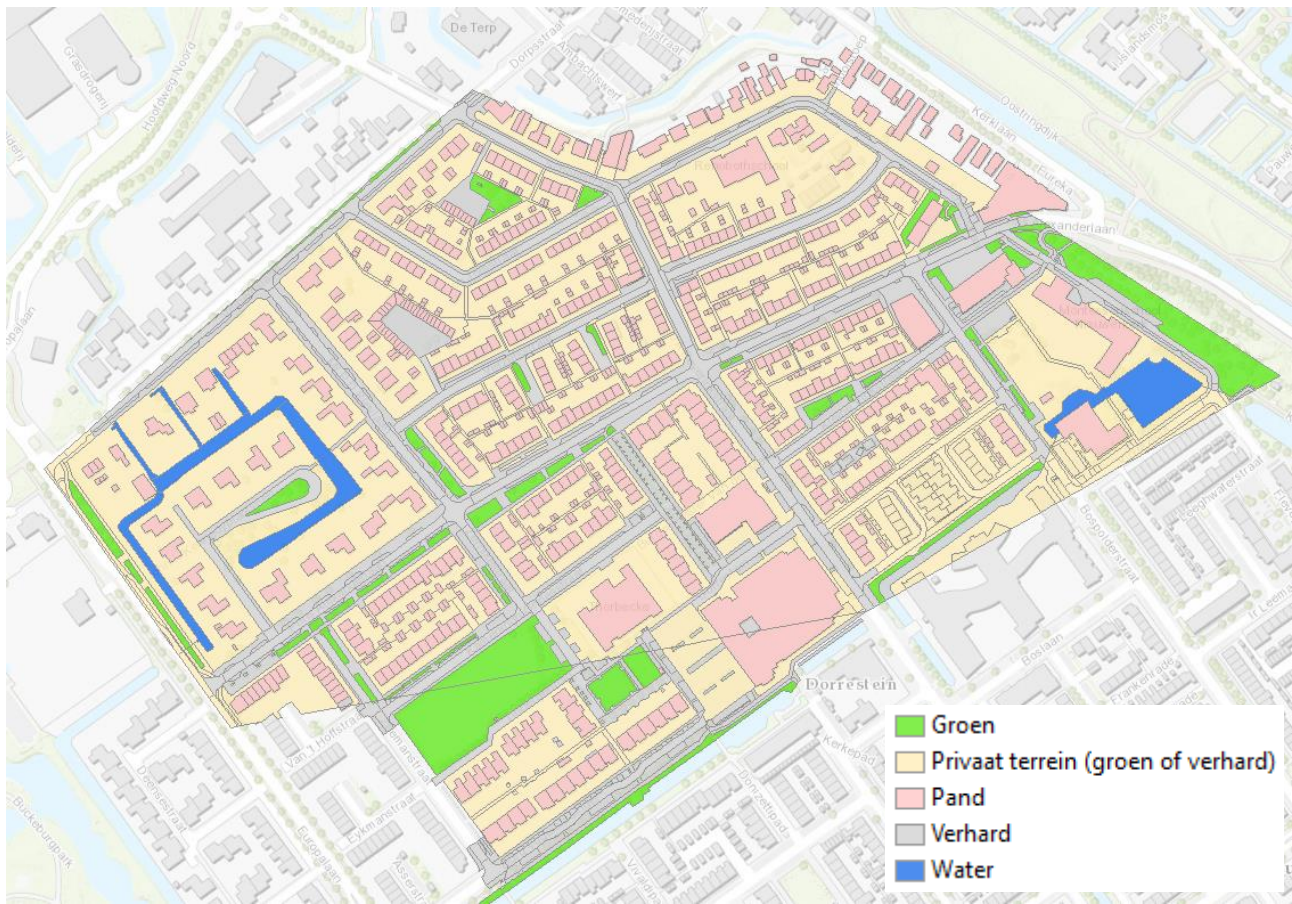
Figuur 7: Verdeling type oppervlak in Dorrestein Noord

In Figuur 7 is het type oppervlak in Dorrestein Noord weergegeven. Dit is opgesteld op basis van de gegevens uit de BAG, de inmeting openbare ruimte en perceelsgrenzen (PDOK) en luchtfoto's. In de wijk zijn veel woningen aanwezig met tuinen. De straten zijn breed opgezet en er zijn groenstroken aanwezig in de wijk.

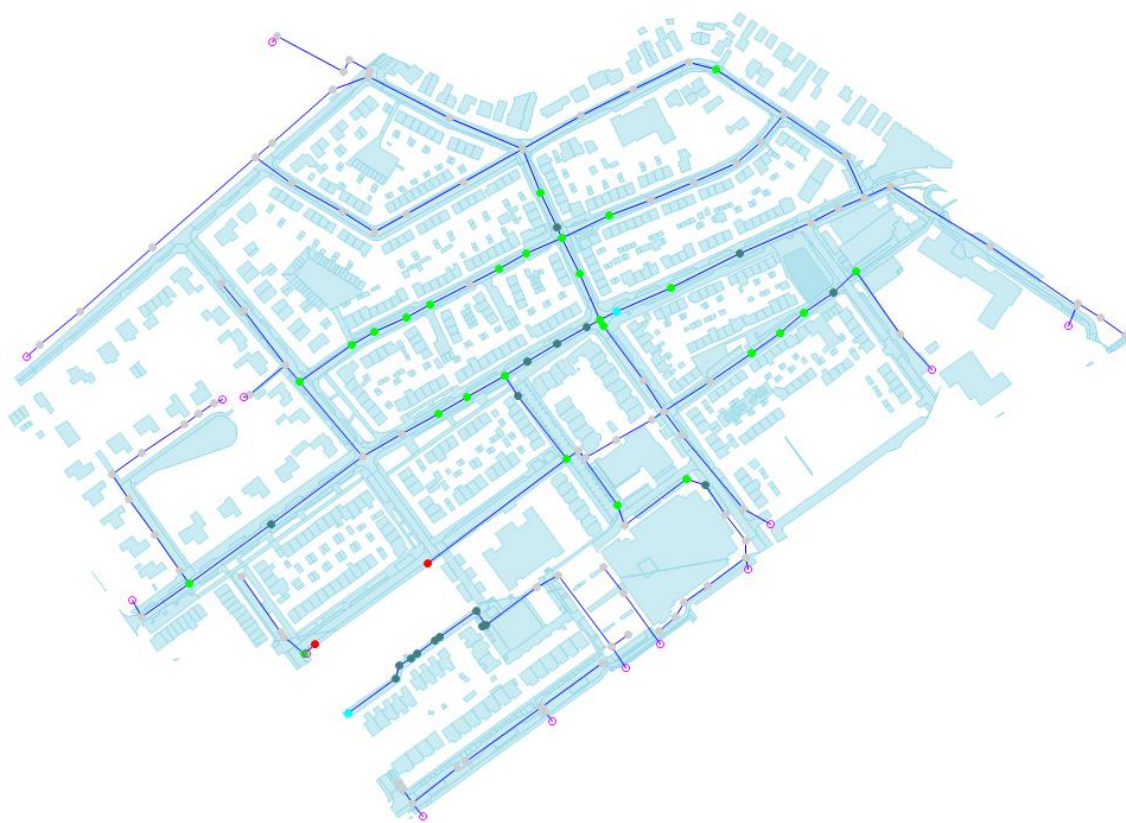
*Figuur 11: Waakhoogte bij de hoogste waterstanden in ontwerp hemelwatersysteem bij bui 9 van de Leidraad Riolering*

Figuur 11 geeft de resultaten van de hydraulische toets weer bij bui 9. Volgens de hydraulische toets voldoet het ontwerp hemelwaterstelsel aan de hydraulische uitgangspunten. Bij bui 9 vindt er geen water-op-sstraat plaats in het nieuw ontworpen HWAstelsel. Bij de hydraulische toets kwam naar voren dat in het bestaande stelsel in de Kamerlingh Onnestraat wel water-op-sstraat wordt berekend bij bui 9. Dit stelsel is nog niet aan vervanging toe omdat het recentelijk is aangebracht. Om het bestaande stelsel te ontlasten is een koppeling gemaakt met het nieuwe stelsel in de J.A. Beijerinkstraat, waar de diameter richting het oppervlaktewater is vergroot. Door deze verbinding te leggen, worden de problemen in het bestaande stelsel in de J.A. Beijerinkstraat grotendeels opgelost, maar niet helemaal.

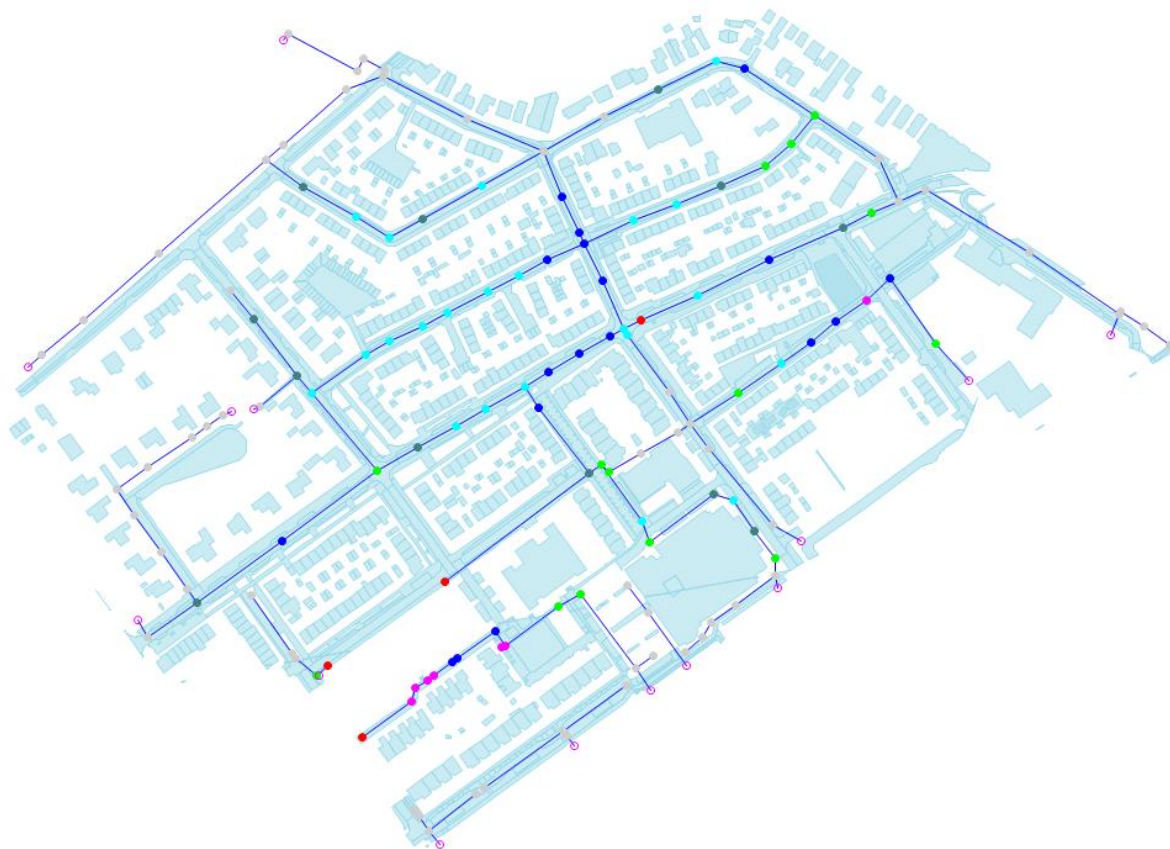
*Figuur 12: Waakhoogte bij de hoogste waterstanden in ontwerp hemelwatersysteem bij bui 10 van de Leidraad Riolering*

Figuur 12 geeft de resultaten van de hydraulische toets weer bij bui 10. Uit de toets met bui 10, blijkt dat het ontwerp hemelwaterstelsel aardig robuust is. Alleen in de Prins Alexanderlaan wordt water-op-sstraat berekend in het nieuwe ontwerp bij bui 10. Dit betreft een locatie met een relatief laag maaiveld, zie de dwarsdoorsnede in Figuur 13.

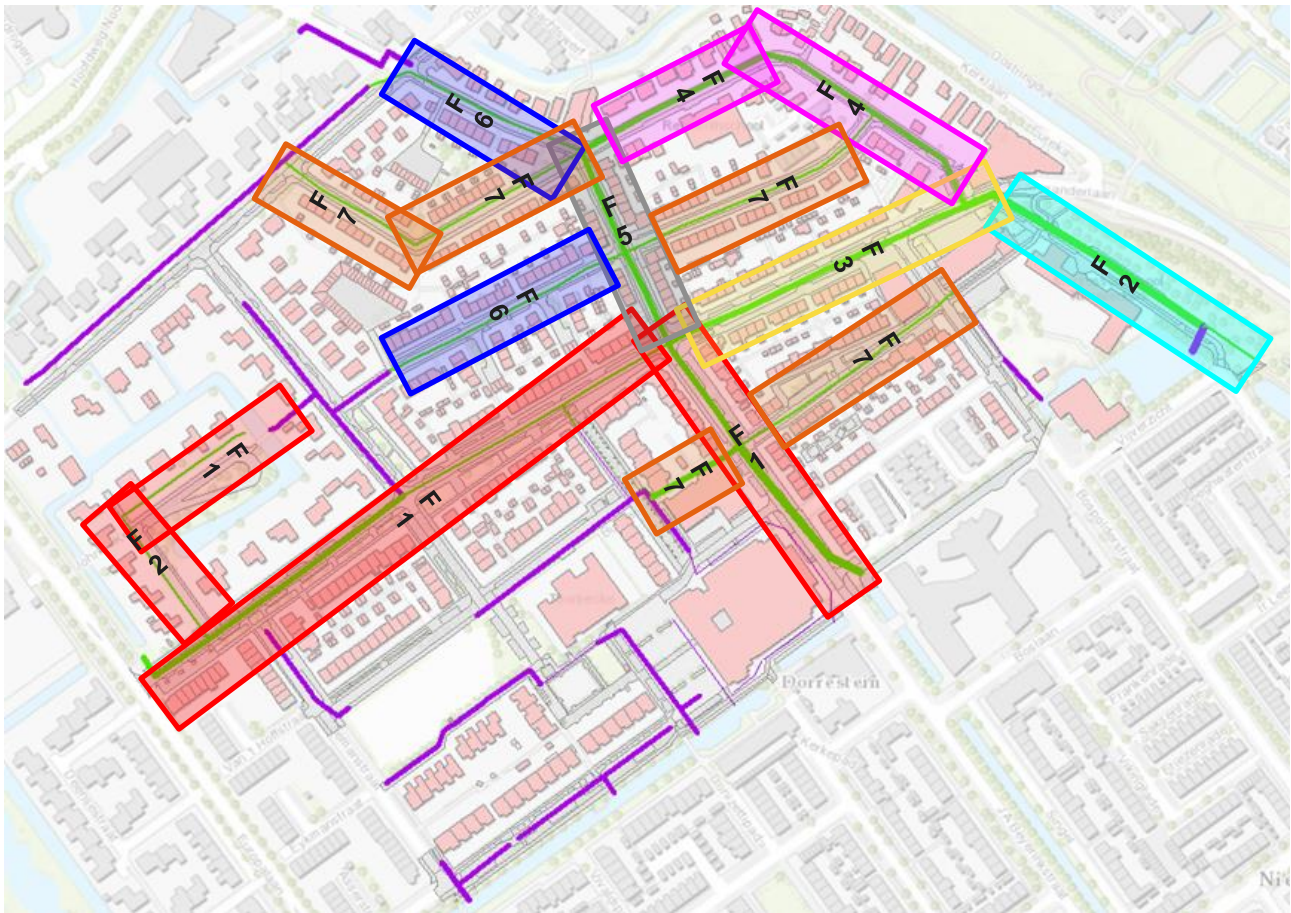
Figuur 14: Voorgestelde fasering uitvoering hemelwaterstelsel Dorrestein Noord

- Benedenstroomse leidingen van de hoofdafvoer worden het eerst aangelegd, zodat leidingen die later worden aangelegd hierop kunnen aansluiten;
- Buslijn 190 wordt zo min mogelijk onderbroken. Wanneer deze onderbroken dient te worden, dan bij voorkeur bij opeenvolgende fasen;
- Er zijn zo veel mogelijk alternatieve omrijd routes beschikbaar tijdens het uitvoeren van een fase.

De voorgestelde fasen kunnen onderverdeeld naar subfasen. De volgorde binnen de subfasen zal geen verschil uitmaken.

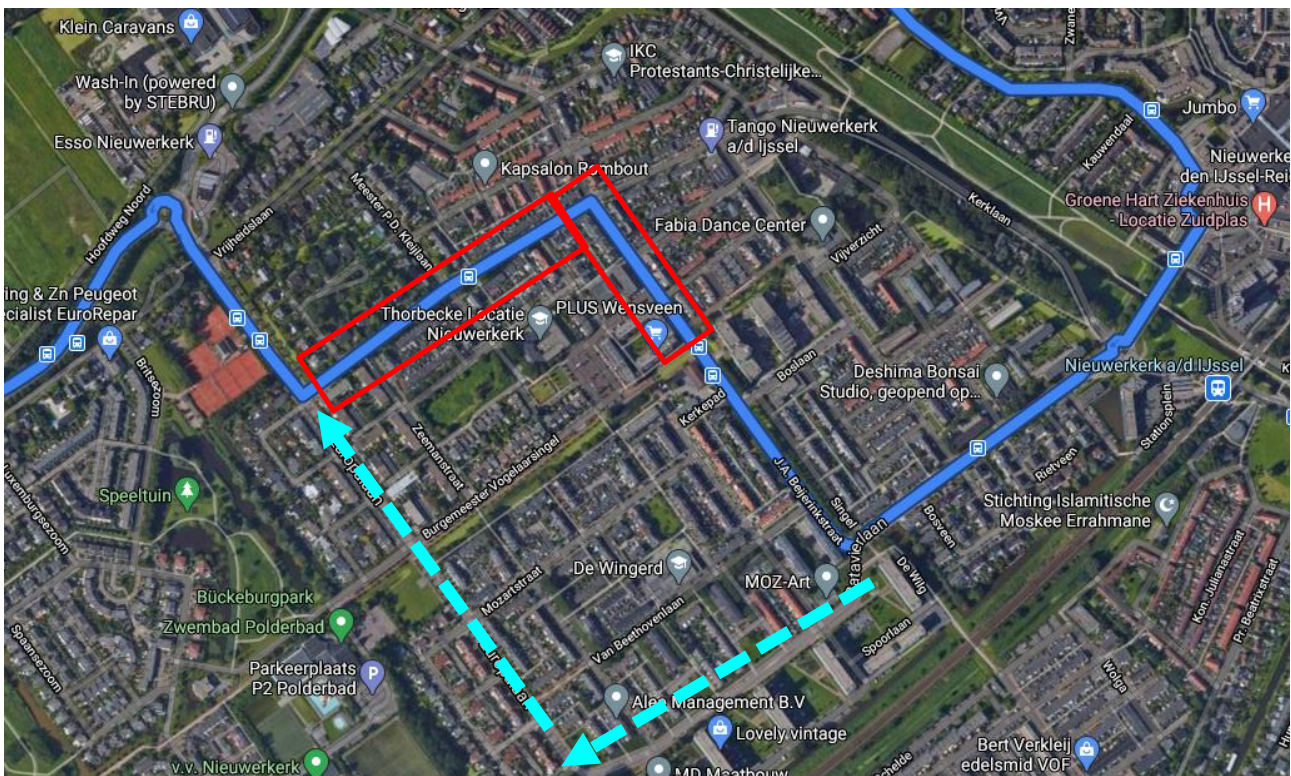
Figuur 15: Omlleiding buslijn 190 door wijk Dorrestein Noord tijdens Fase 1 in voorgestelde fasering. Fase 1 is weergegeven met rode blokken en de omrijd route is weergegeven met turquoise pijlen.

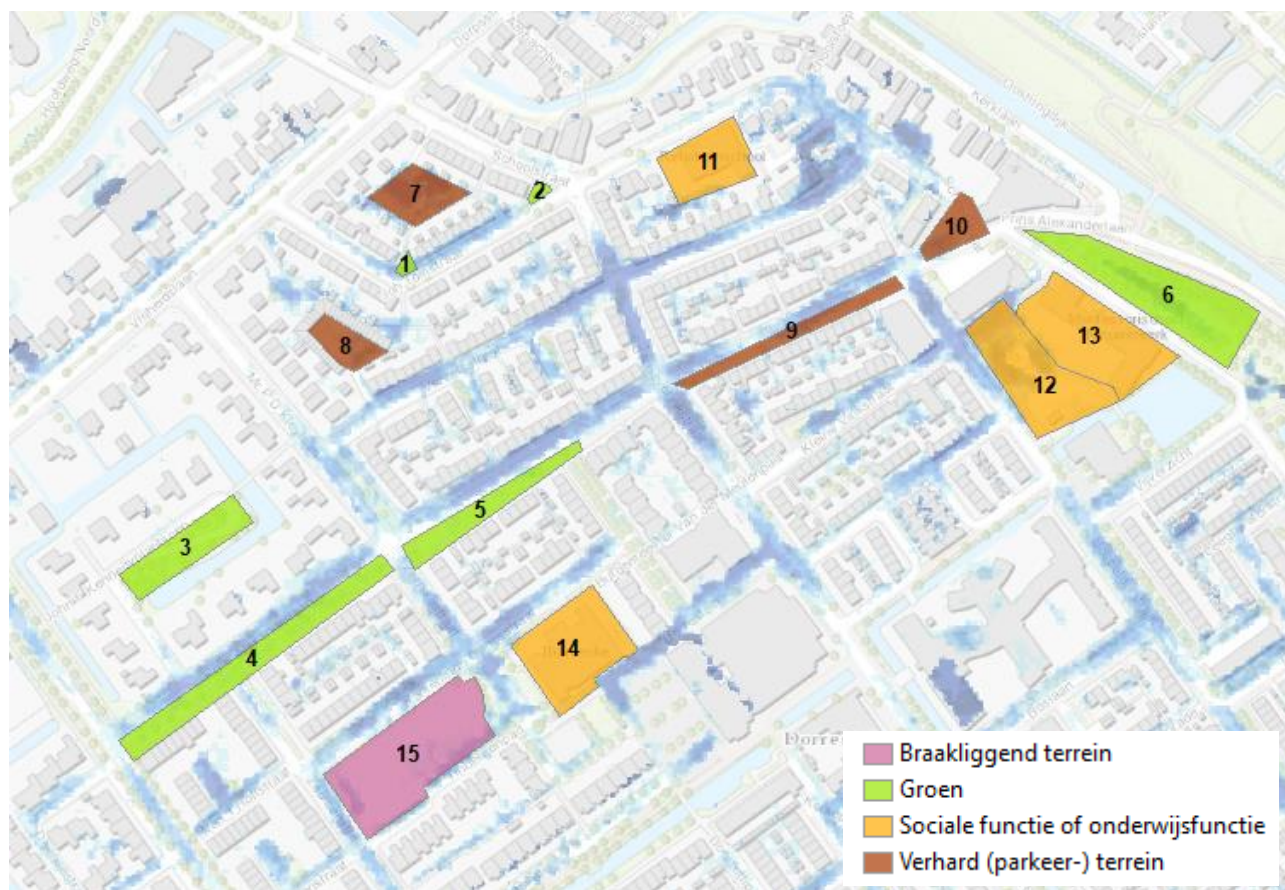
Figuur 16: Overzicht kanslocaties voor waterrobuuste plus in wijk Dorrestein

Figuur 16 geeft een overzicht van de kanslocaties in de wijk weer. In deze paragraaf worden per locatie maatregelen voorgesteld op basis van de mogelijkheden en het functioneren van de omgeving. Naast de kanslocaties die in de figuur zijn opgenomen, worden twee categorieën kansen beschreven die voor de hele wijk gelden:

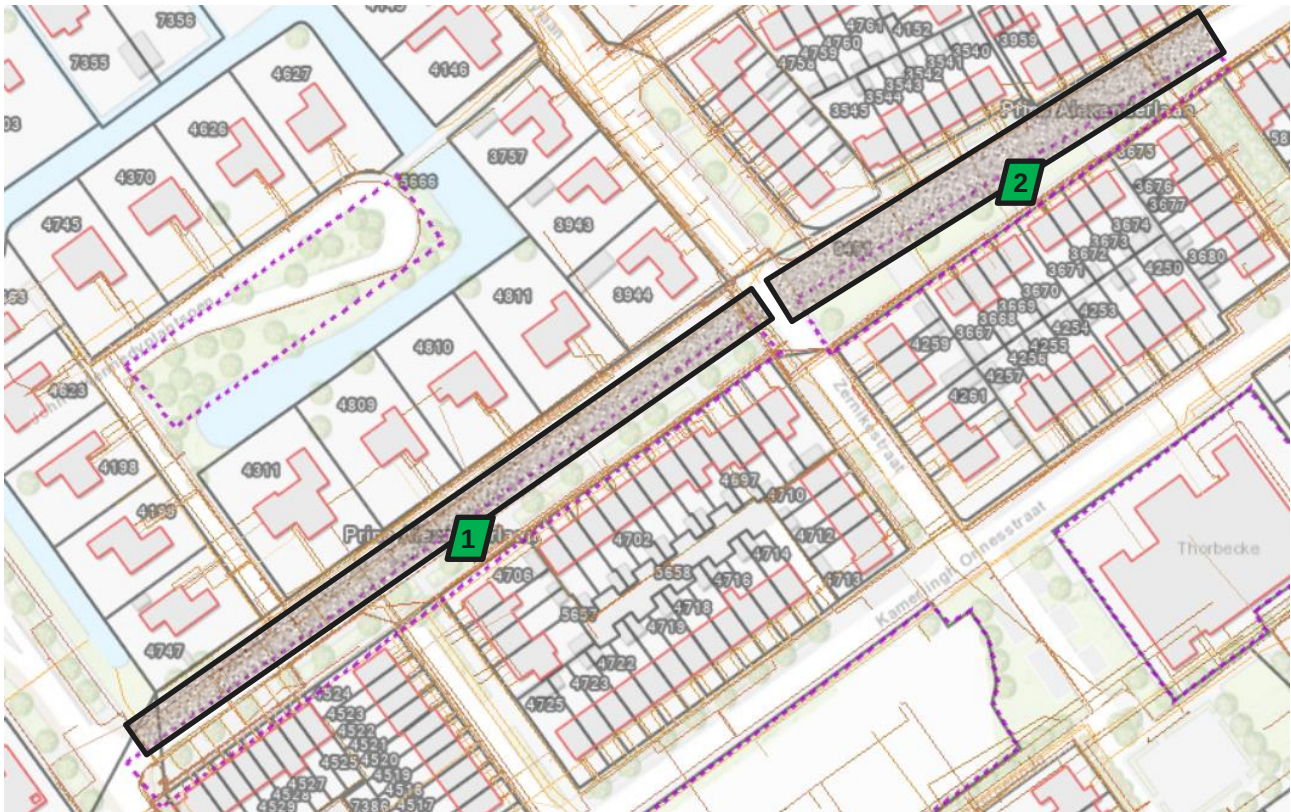
Figuur 26: Geadviseerde maatregelen locatie 4 en 5

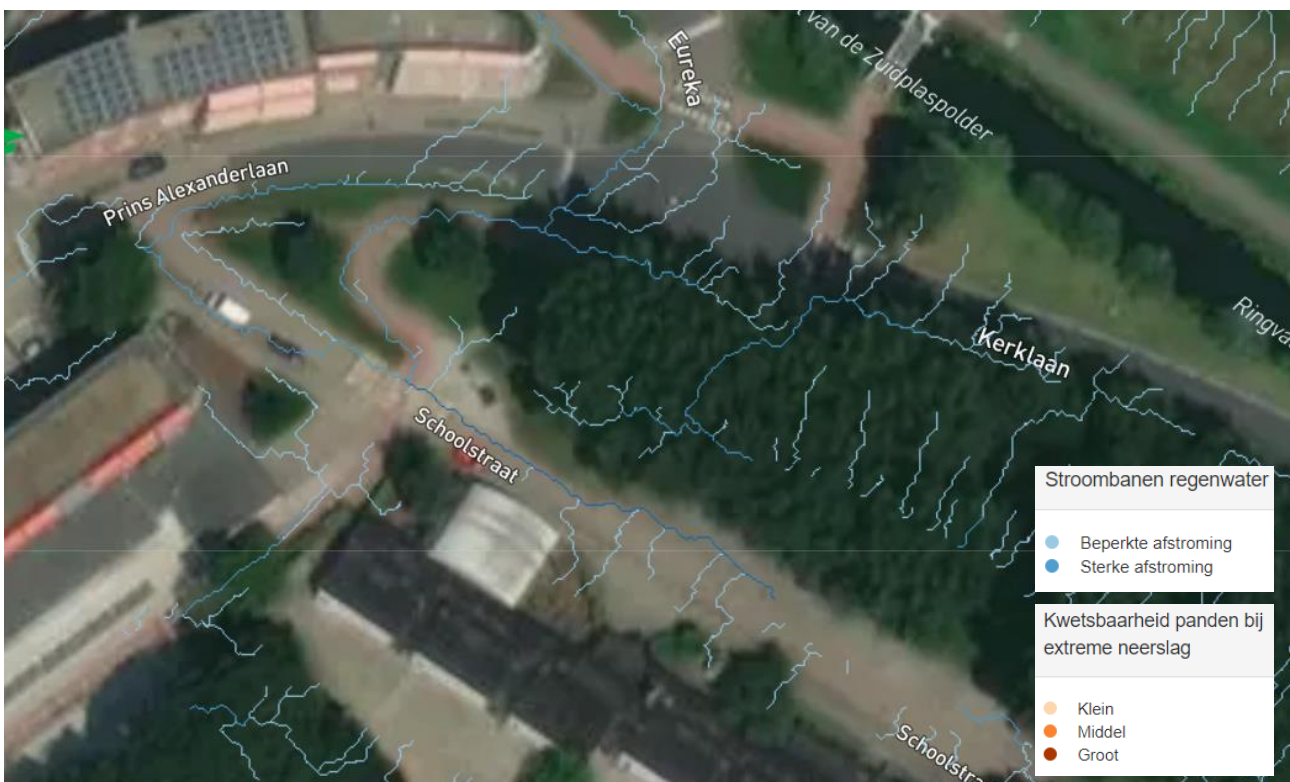
Figuur 29: Stroombanen en kwetsbare panden bij extreme neerslag op kanslocatie 6, bestaand groen tussen de Kerklaan en de Schoolstraat, Dorrestein Noord (bron: Klimaatatlas Zuid-Holland)

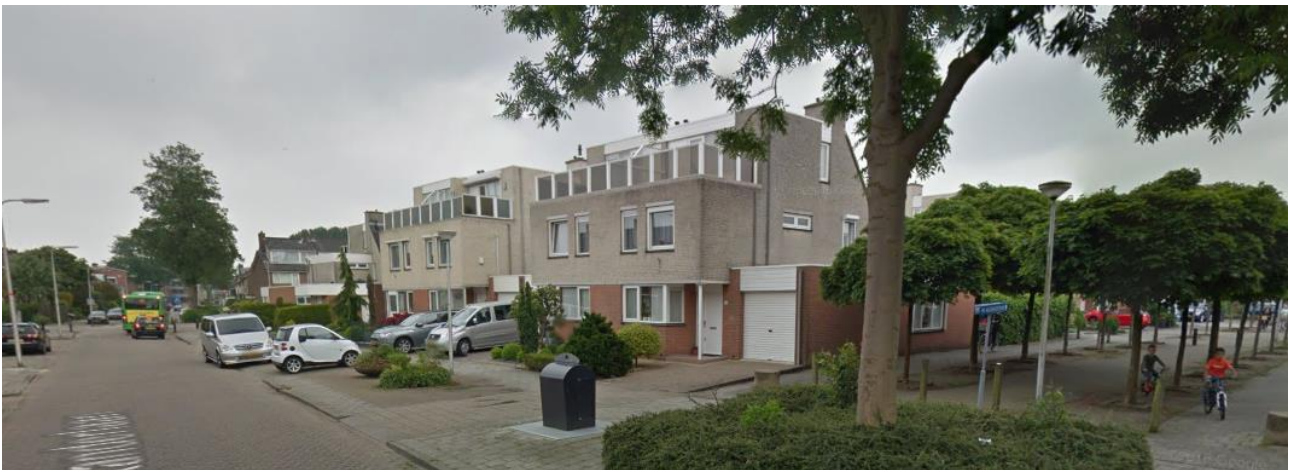
Figuur 39: Huidige inrichting van locatie 9, Dorrestein Noord (bron: Google Maps)

Locatie 9 zijn bestaande verharde parkeerplaatsen langs de Prins Alexanderlaan. Figuur 39 geeft inzicht in de huidige inrichting. De bestaande parkeervakken liggen hoger ten opzichte van de aangrenzende weg.

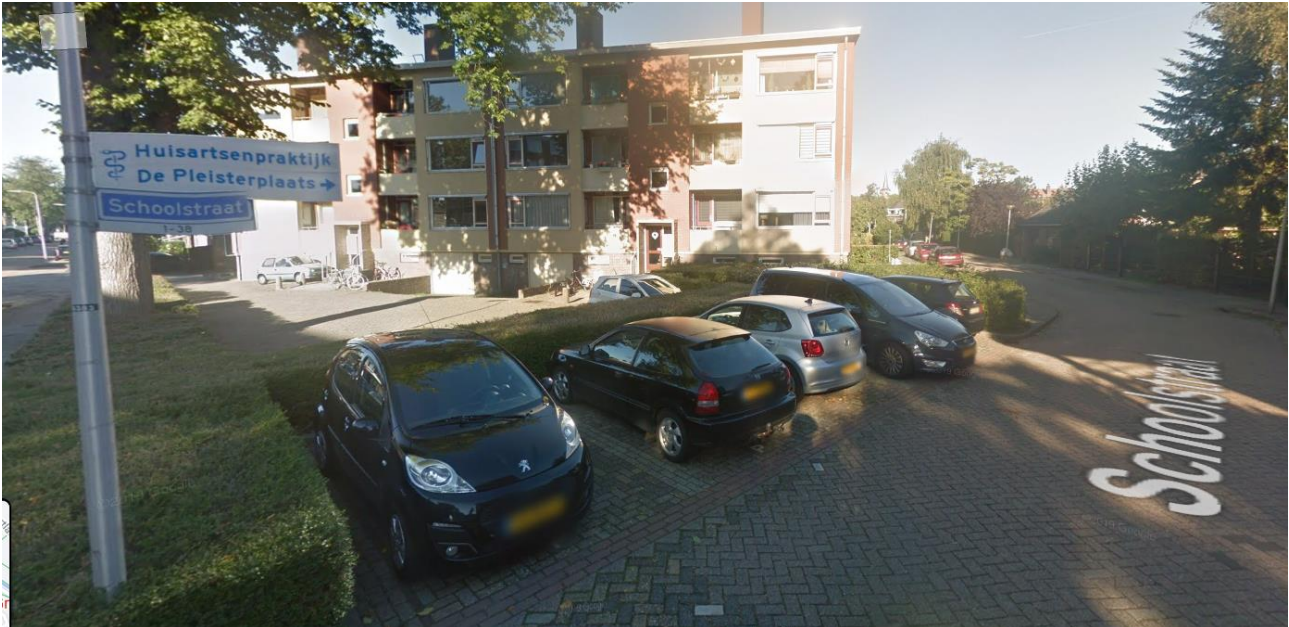
Figuur 43: Huidige inrichting van locatie 10, Dorrestein Noord (bron: Google Maps)

Aan het einde van de Schoolstraat, ter hoogte van nummer 3, bevindt zich een parkeerterrein, naast een huisartsenpraktijk. Figuur 43 geeft inzicht in de huidige inrichting. Er ligt hier een verhard parkeerterrein, omgeven door een heg. Ten noordwesten van de parkeerplaatsen bevindt zich een rijtje met 3 laagse panden, waarbij verdiepte garages zijn aangelegd.

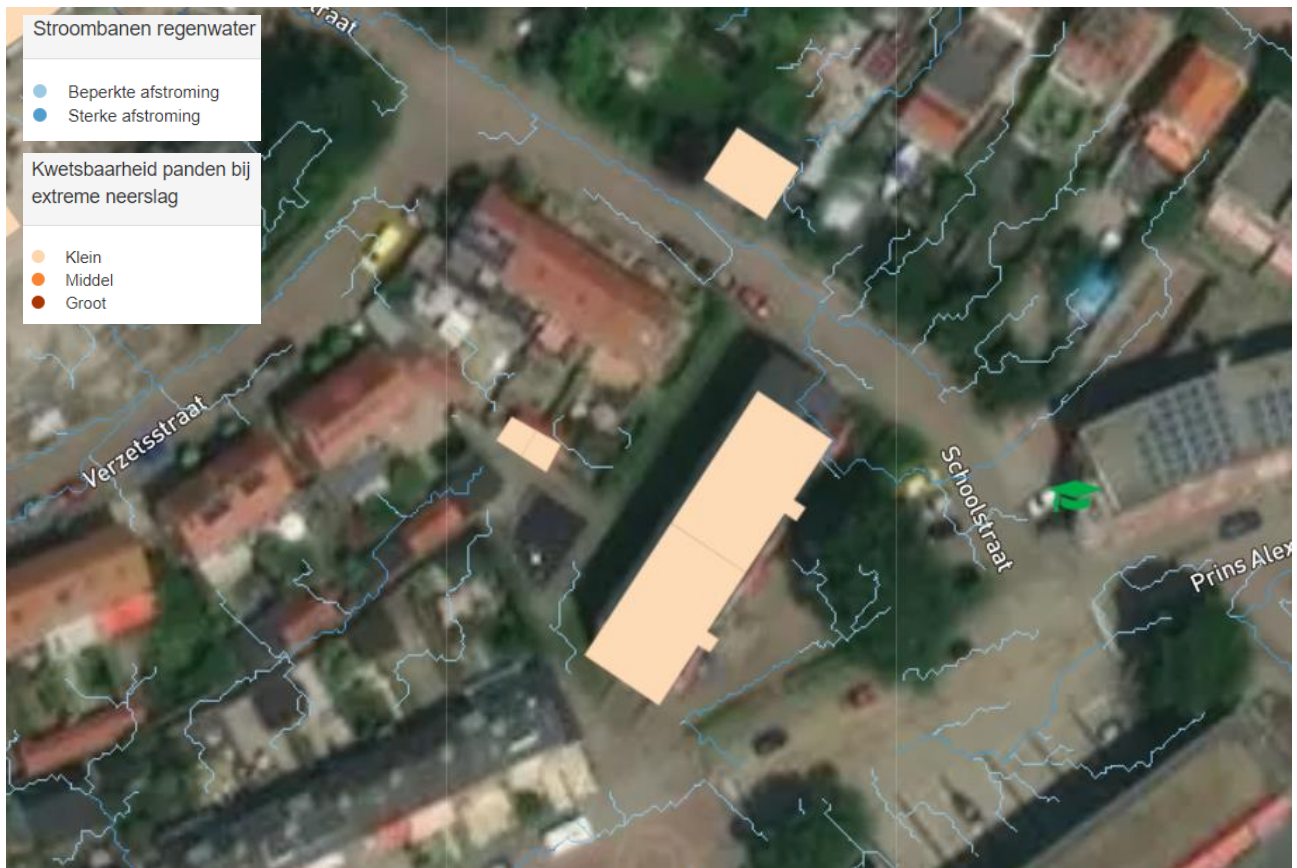
Figuur 45: Stroombanen en kwetsbare panden bij extreme neerslag op locatie 9, Dorrestein Noord (bron: Klimaatatlas Zuid-Holland)

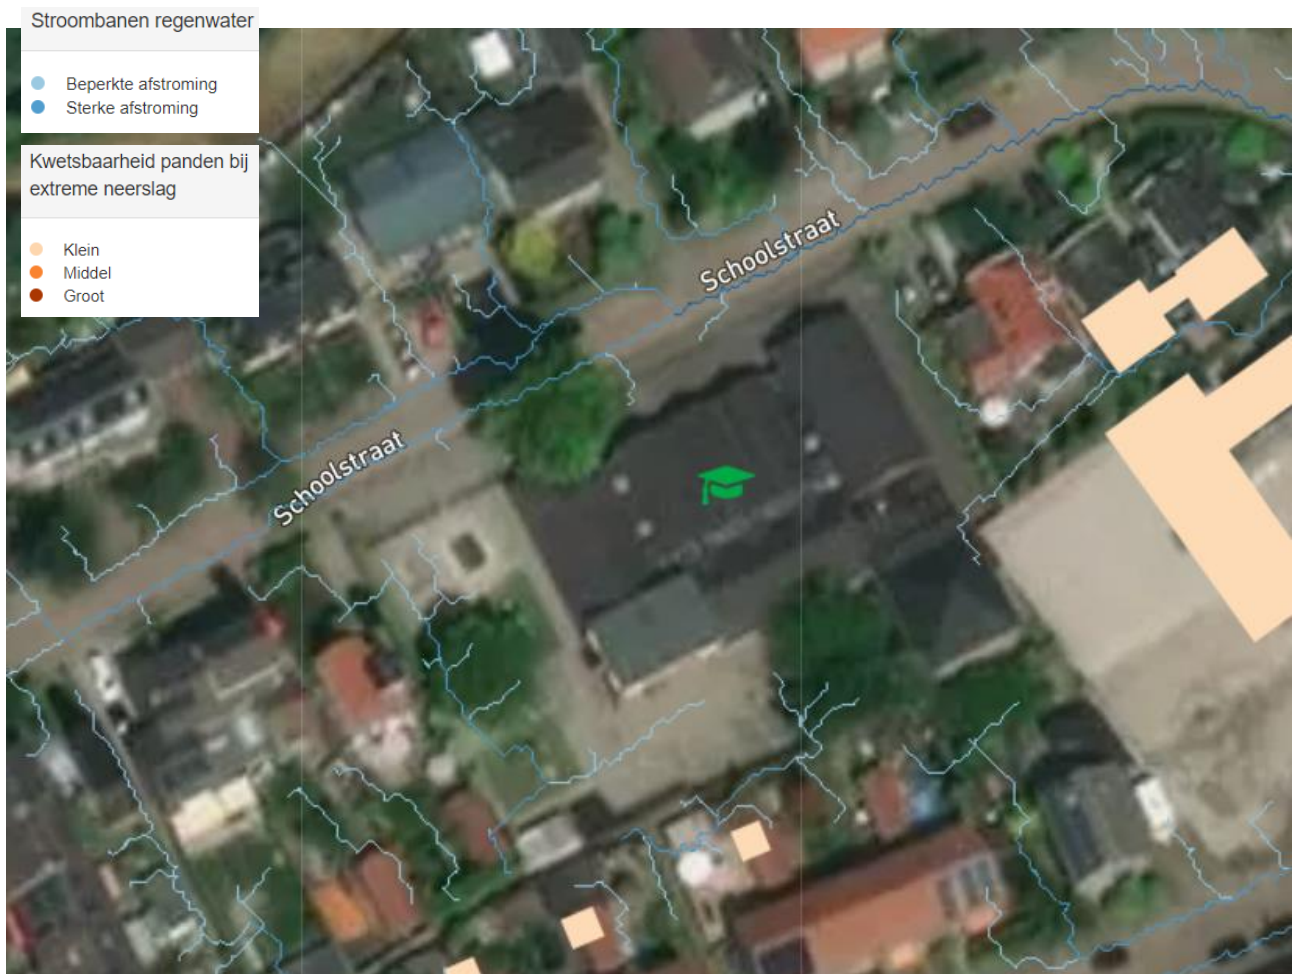
Figuur 49: Stroombanen en kwetsbare panden bij extreme neerslag op locatie 11, Dorrestein Noord (bron: Klimaatatlas Zuid-Holland)

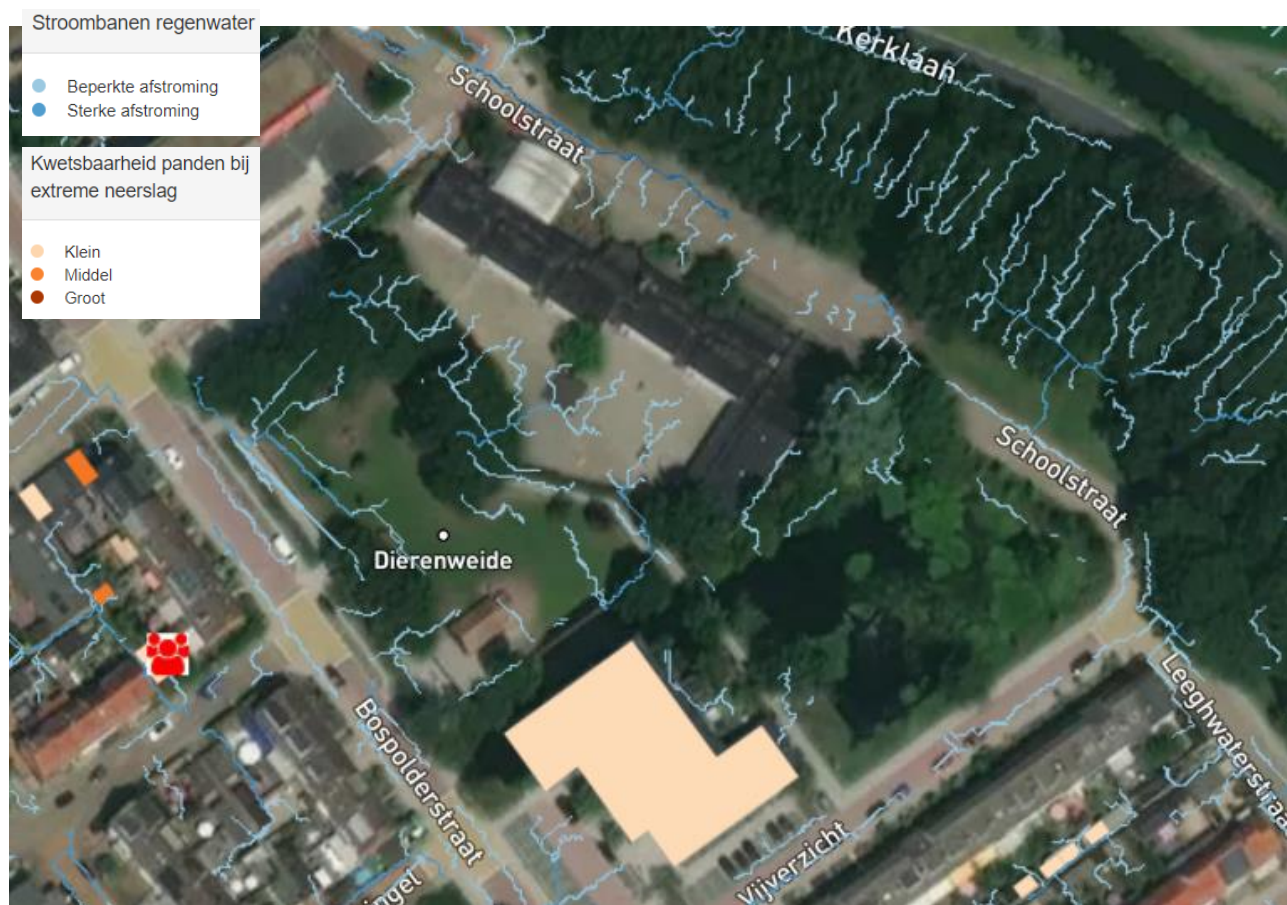
Figuur 52: Stroombanen en kwetsbare panden bij extreme neerslag op locatie 11, Dorrestein Noord (bron: Klimaatatlas Zuid-Holland)

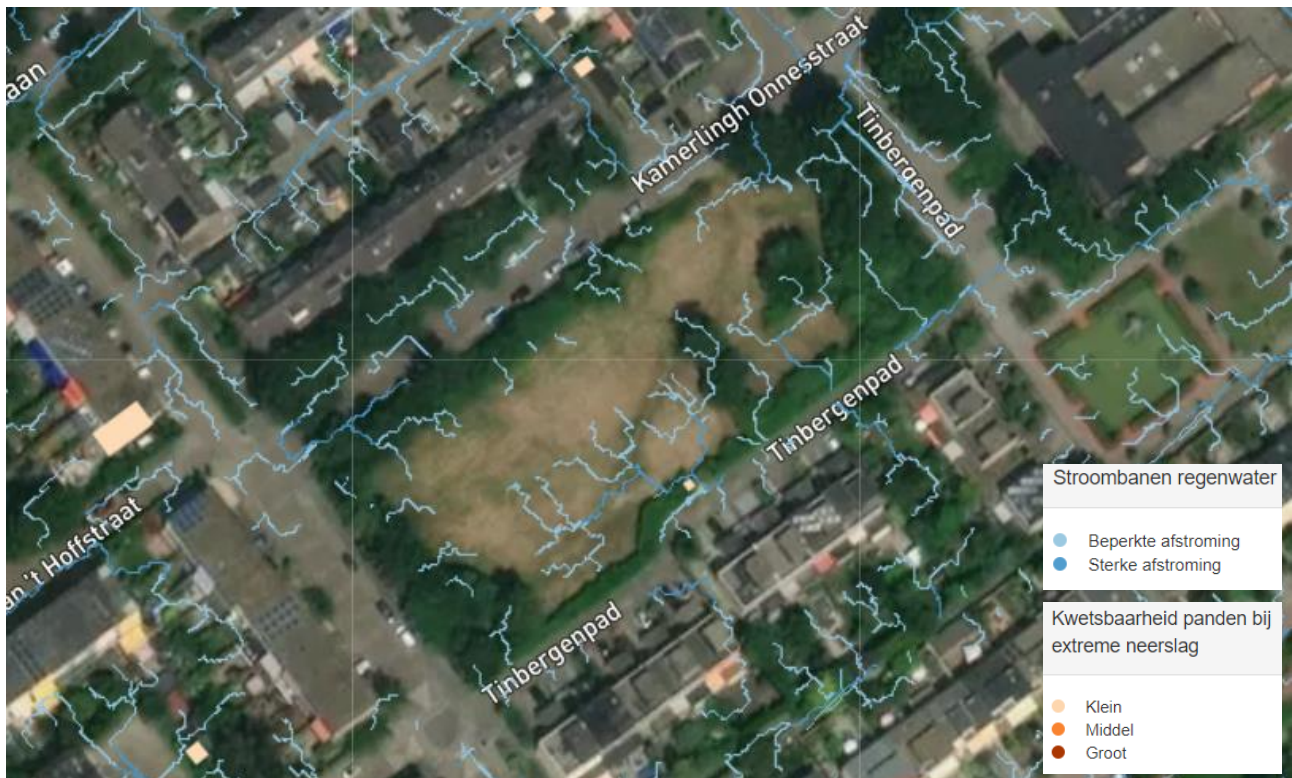
Figuur 58: Stroombanen en kwetsbare panden bij extreme neerslag op locatie 11, Dorrestein Noord (bron: Klimaatatlas Zuid-Holland)

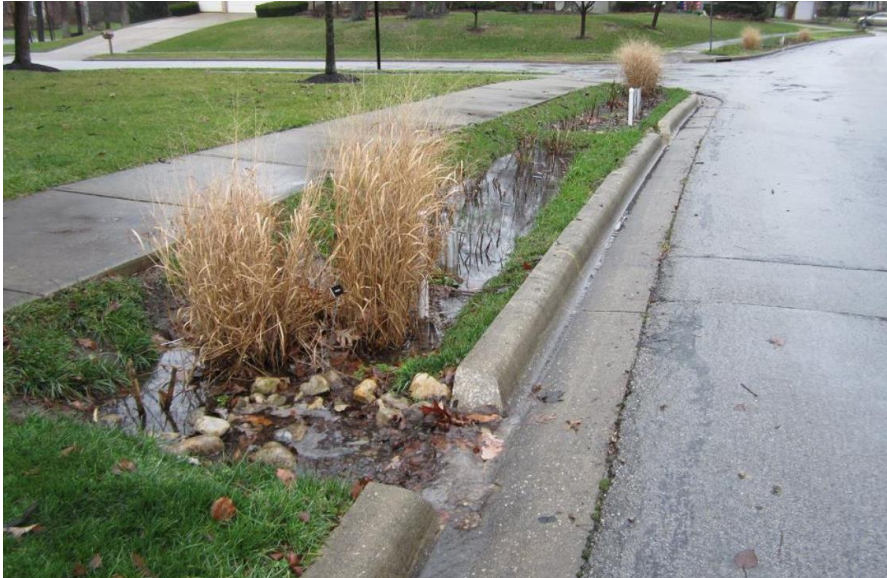
*'Water stroomt vanaf de stoep en vanaf de weg naar verlaagd groen. Vanaf hier infiltreert water en wordt het afgevoerd door een drainagesysteem'.*
