## Bijlage 20 – Achtergrondinformatie

### Gebouw MMK

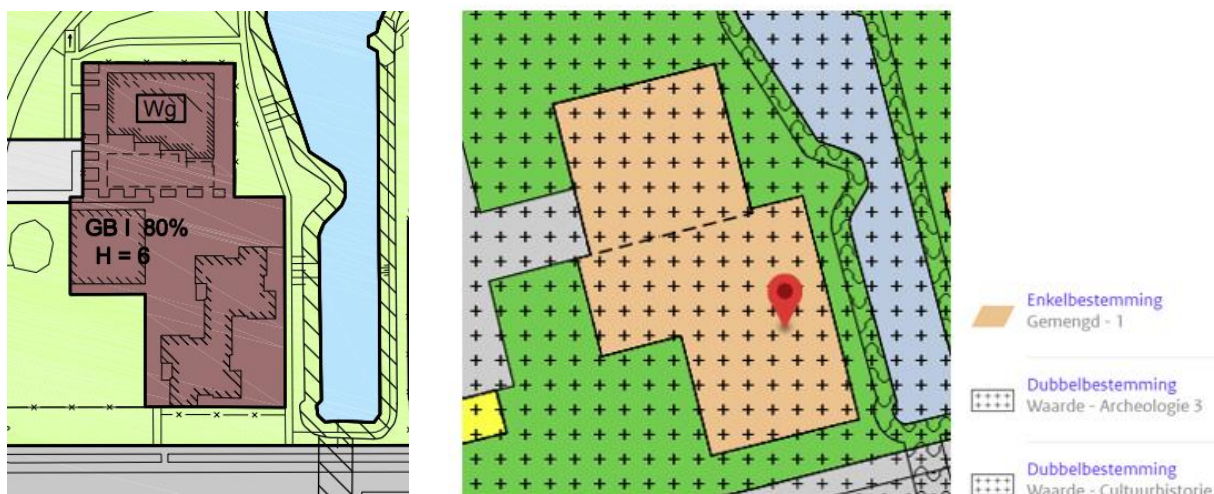
**Figuur 1 - Bestemmingsplan MMK**

In Figuur 1 wordt de bestemmingsplankaart voor de MMK getoond. Voor het kavel geldt een maximale bouwhoogte van 6 meter en het bouwvlak mag voor maximaal 80% bebouwd worden. De bestaande situatie van de MMK past niet binnen het huidige bestemmingsplan. Op het perceel geldt een maximale bouwhoogte van 6 meter. Deze bouwhoogte wordt in de huidige situatie met de bestaande twee bouwlagen overschreden. Op basis van de eerste gesprekken met Gemeente Rotterdam wordt verwacht dat dit geen problemen gaat opleveren.

Voor het perceel van de MMK geldt de bestemming 'Gemengd – 1', hiertoe behoren ook maatschappelijke voorzieningen waar onderwijsgebouwen onder vallen. Daarnaast heeft de locatie de dubbelbestemmingen 'Archeologie – 3' en 'Cultuurhistorie'. Volgens het bestemmingplan geldt vanwege de dubbelbestemming 'waarde–Archeologie 3' een bouwregeling en een omgevingsvergunning voor werken, geen bouwwerk zijnde, voor bouw- en graafwerkzaamheden die dieper reiken dan 1,0 meter beneden maaiveld en die tevens een terreinoppervlakte van meer dan 200 vierkante meter beslaan. De voor '[Waarde - Cultuurhistorie](#)' aangewezen gronden zijn behalve voor de daar voorkomende bestemmingen, mede bestemd voor bescherming van het de cultuurhistorie. In de volgende paragraaf zal verder ingegaan worden op de cultuurhistorische waarde.

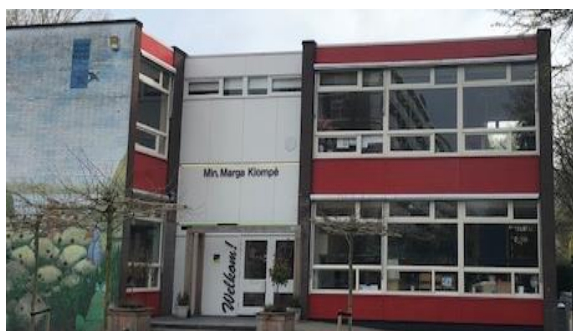
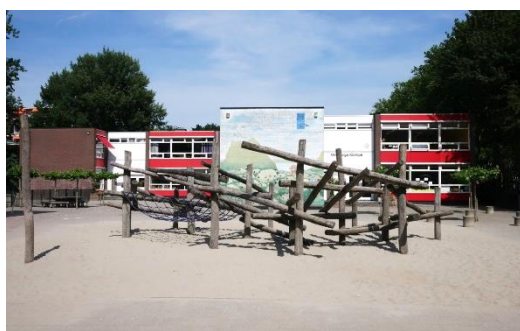
**Figuur 2 – Foto's bestaande pand MMK**

Het gebouw aan de Robbert Kochplaats 346-348 is een MuWi (molenwiek) gebouwtype gebouwd in 1968. De kenmerken van een MuWi schoolgebouwen zijn: brede gangen, ruime lokalen, veel licht en mogelijkheden om flexibiliteit toe te passen. De gevel van de MMK bestaat uit een hoofdstructuur bestaande uit metselwerk en dragende binnen spouwbladen. Ter plaatse van de lokalen en verblijfsruimten in het gebouw wordt middels systeemgevels bestaande uit gevelpanelen en grote raamvlakken daglicht in de ruimtes binnen gehaald.
