# Historisch Vooronderzoek & Projectgebonden Risicoanalyse

## Amsterdam NDSM-werf

| Opdracht | : Historisch Vooronderzoek Opsporing Conventionele Explosieven en Projectgebonden Risicoanalyse |
| Kenmerk | : RO-130012 versie 2.0 |

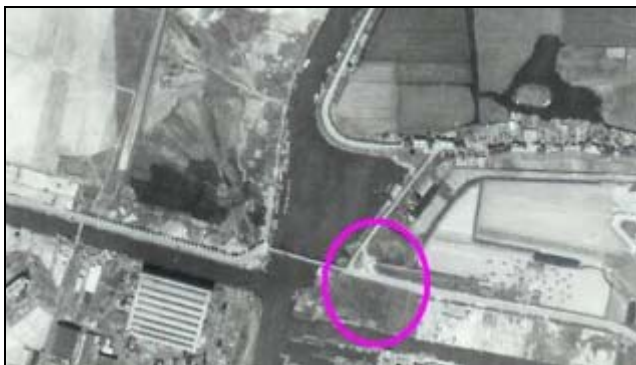
Figuur 7: Uitsnede 4 mei 1943 (Bron: locatiedeskundige A. Neeven).

Op basis van informatie afkomstig van de locatiedeskundige A. Neeven is vastgesteld dat de bommen ten oosten van de NDSM-werf zijn neergekomen, zie de roze cirkel in Figuur 7.

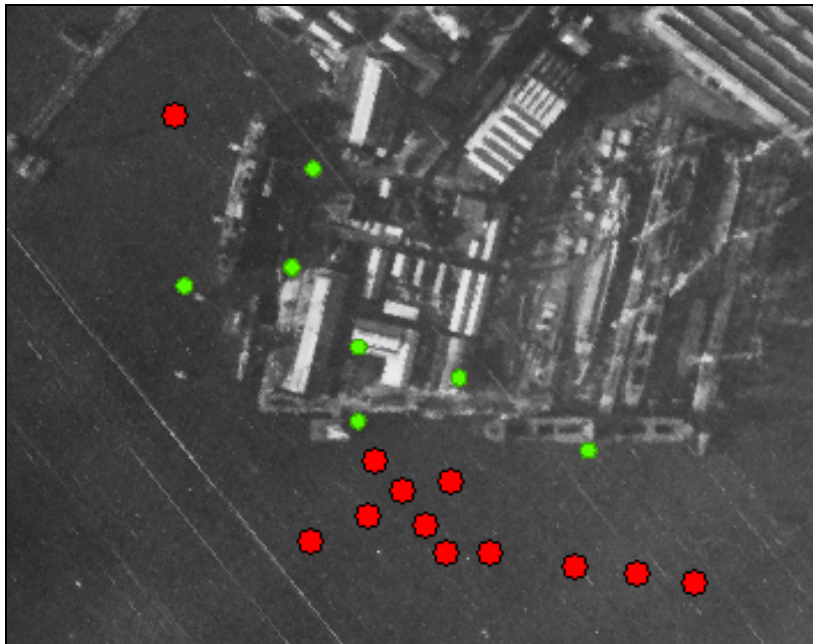
Figuur 9: Uitsnede luchtfoto 1963, met waargenomen (groen) en niet waargenomen (rood) neergekomen vliegtuigbommen

In totaal zijn 48 x 500 lbs vliegtuigbommen terechtgekomen in Amsterdam-Noord. De Nederlandse Scheepsbouw Mij. is daarbij getroffen, volgens het bombplot door ten minste negentien treffers. Dit betreft een schatting van de geallieerde luchtfotoanalist. Het grootste gedeelte van de bommen is terechtgekomen in het water, een eventuele blindganger in het water kan daarbij onopgemerkt zijn

gebleven. De uitkijkdienst heeft echter één blindganger in het water en zeven gedetoneerde bommen op het terrein van de scheepswerf gemeld. Aangenomen wordt dat de zeven bommen gemeld op het terrein van de scheepswerf bommen betreffen, die dichtbij of op de scheepswerf zijn neergekomen. De overige twaalf bommen, die in het water zijn gevallen, zijn waarschijnlijk door de uitkijkdienst over het hoofd gezien, of niet gerapporteerd. In Figuur 9 zijn de zeven bommen die op of in de directe nabijheid van de werf zijn gevallen weergegeven met groene stippen. De overige bommen, zoals die op de bomplot zijn weergegeven, zijn rood gekleurd.

Er is geen broninformatie aangetroffen dat de gemelde blindganger is geruimd. Het gegeven dat de gemelde blindganger niet meer voorkomt op de bommenkaart van Amsterdam kan twee zaken beteken. Ten eerste: de blindganger is geruimd en daarom niet op de bommenkaart ingetekend. Ten tweede: de blindganger is over het hoofd gezien; men heeft hem 'vergeten' in te tekenen op de bommenkaart. Dit laatste is aannemelijk, gezien gemeld wordt dat de blindganger in het water is gevallen.

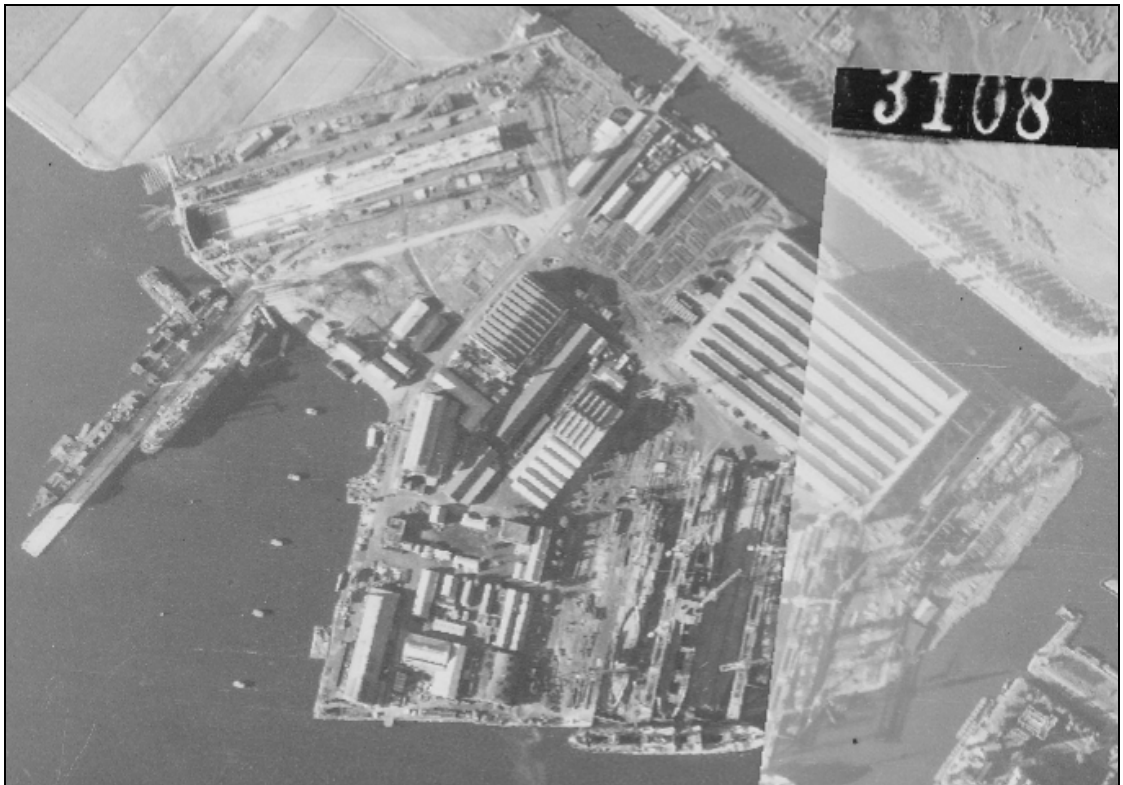
Figuur 10: Uitsnede luchtfoto 10 september 1944 (Bron: WAGEUR).

Op de luchtfoto van 10 september 1944 is de werf nog intact waar te nemen, zie uitsnede in Figuur 10.

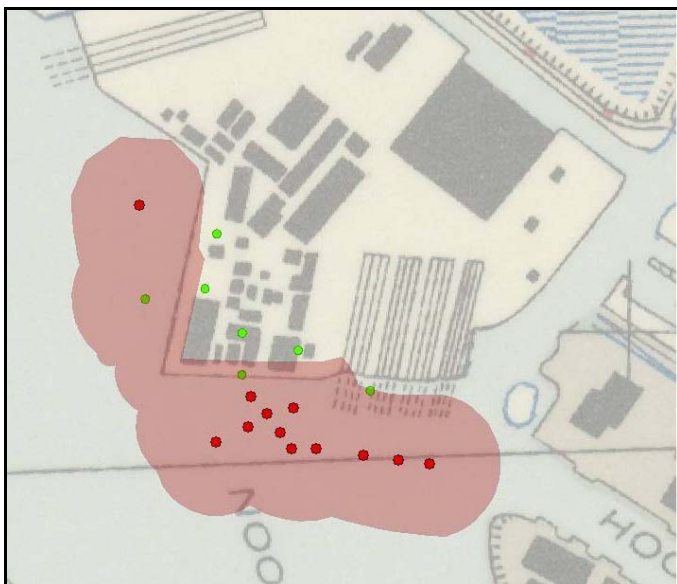
Figuur 14: Afbakening verdacht gebied op basis van penetratiediepteberekening.

Uit de penetratiediepteberekening is gebleken dat de maximale penetratiediepte 14,5 m–mv (NAP – 13,5 m) bedraagt. De maximale horizontale verplaatsing van een vliegtuigbom in de bodem bedraagt 16,5 m. Gezien het geringe verschil met de in de horizontale afbakening van het verdachte gebied aangenomen horizontale verplaatsing (20 m.) is de horizontale afbakening niet herzien op basis van de penetratiediepteberekening.

Voor de afbakening van verdacht gebied 3 is het van belang om de afbakening van het verdachte gebied, zoals weergegeven in paragraaf 3.8, aan de landzijde nader in te perken. De blindganger is, volgens het bronmateriaal, namelijk in het water gevallen. De vliegrichting van het vliegtuig dat de bom heeft afgeworpen is niet bekend. Gezien de penetratiediepte is het mogelijk dat een blindganger door de waterbodem en onder de kadeconstructie is doorgedrongen tot in de landbodem. Hierbij is op basis van de penetratiediepteberekening uitgegaan van een maximale landinwaartse verplaatsing van 20 m gemeten vanuit de overconstructie ten tijde van de Tweede Wereldoorlog. Het resultaat is weergegeven in Figuur 14.

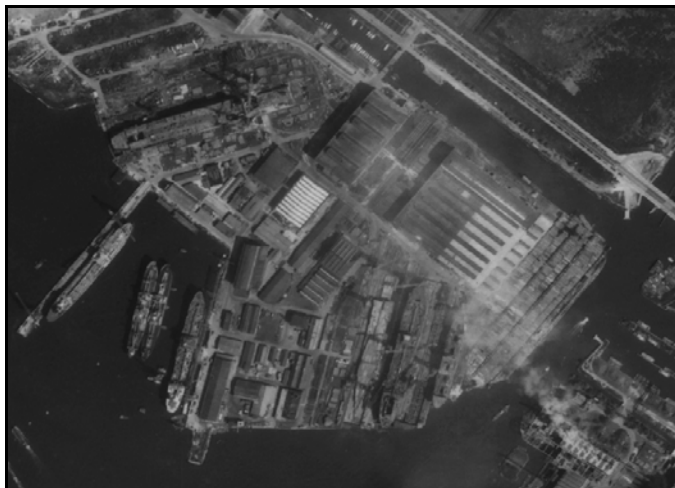
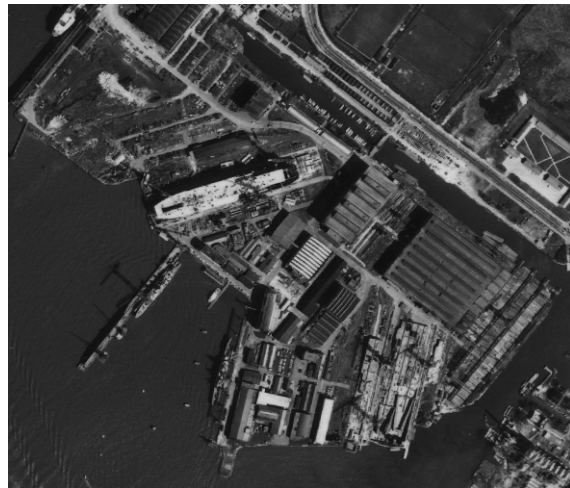
Figuur 17: Uitsnede luchtfoto's 1958 en 1967 (Bron: Kadaster).

Op de naoorlogse luchtfoto uit 1958 is waar te nemen dat de scheepsbouwactiviteiten op de werf weer zijn hervat. De inrichting van het terrein verandert de jaren hierna nauwelijks. Op de luchtfoto uit 1967 valt te zien dat de inrichting van het terrein nagenoeg ongewijzigd is gebleven (zie Figuur 17). Deze situatie duurt voort tot na 1977. Tussen 1977 en 1986 wordt het gebied tussen de Van Riemsdijkweg en de IJ-helling voor een belangrijk deel ontdaan van zijn bebouwing. Ook is in deze periode de westelijke kadeconstructie enkele tientallen meters landinwaarts verplaatst en is de zuidelijke oever langs het IJ aangepast. Op de luchtfoto uit 1986 is te zien dat in dit gebied slechts enkele gebouwen zijn gehandhaafd (zie Figuur 18). Deze situatie blijft ten minste tot 1990 in stand (zie Figuur 19).

Uit de vergelijking van de luchtfoto's blijkt dat met name het gebied tussen de Van Riemsdijkweg en de IJ-helling na de oorlog is veranderd. Veel van de voormalige gebouwen en opstallen zijn verwijderd. Er zijn geen gegevens bekend van grondroerende werkzaamheden die hebben geleid tot een beperking of uitbreiding van het verdachte gebied. Op grond van de naoorlogs uitgevoerde grondroerende werkzaamheden is het niet mogelijk de aanwezigheid van CE in delen van het verdachte gebied uit te sluiten.

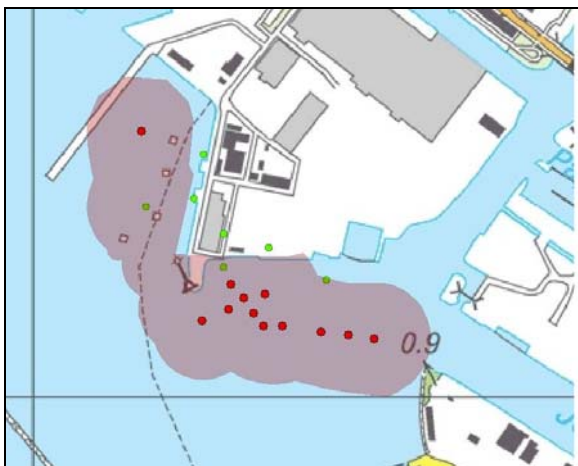
Figuur 20: Ligging verdacht gebied 3 ten opzichte van huidige topografie.

Omdat de kade enkele tientallen meters is teruggelegd, is de oppervlakte van verdacht gebied 3 op de landbodem aanmerkelijk afgenomen. In Figuur 20 is de ligging van verdacht gebied 3 ten opzichte van de huidige topografie weergegeven.

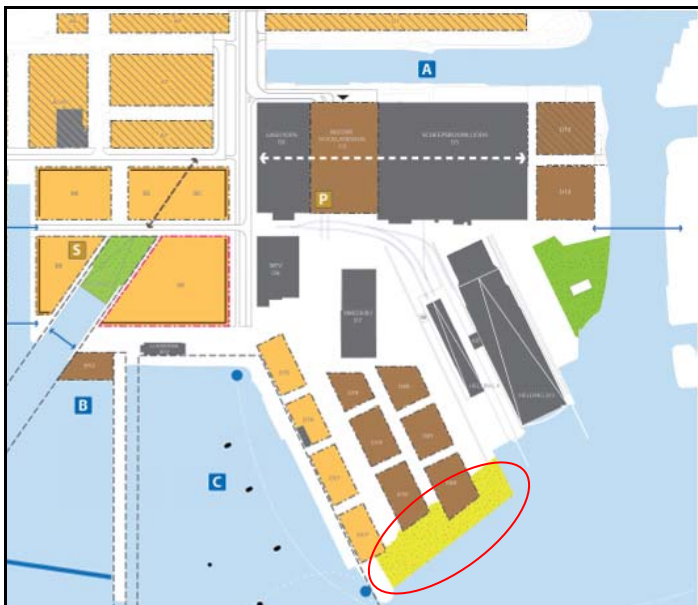
Figuur 21: Ligging strand/landaanwinning (Bron ondergrond: Projectbureau Noordwaarts).

Aan de zuidzijde van de NDSM-werf Oost wordt een strand gerealiseerd. Hiertoe vindt landaanwinning plaats. De locatie van het strand/de landaanwinning is met een rode ellips weergegeven in Figuur 21.

De landaanwinning wordt gerealiseerd door het aanbrengen van geotubes. In de geotubes wordt verontreinigde grond toegepast. Van de landaanwinning is nog geen ontwerp beschikbaar. Waarschijnlijk wordt de waterbodem voor het aanbrengen van de geotubes opgeschoond en geprofileerd. De geotubes worden aangebracht en vervolgens worden de geotubes volgespoten met grond en afgezonken. Na het aanbrengen van de geotubes wordt de landaanwinning volgespoten met zand en wordt de oever afgewerkt.

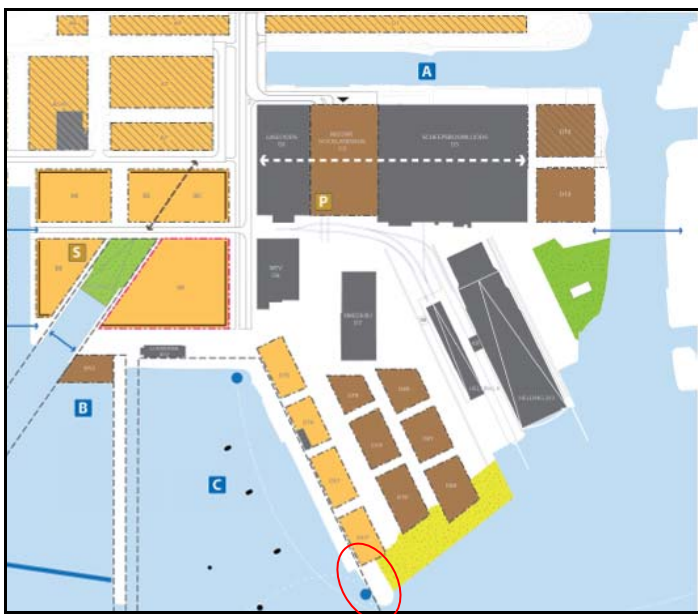
Figuur 22: Ligging te vervangen kadeconstructie (Bron ondergrond: Projectbureau Noordwaarts).

De kadeconstructie aan de westzijde van het oostelijke werfterrein wordt op termijn vervangen. De ligging van de te vervangen constructie is met een rode ellips weergegeven in Figuur 22. De te vervangen kade ligt voor een klein deel in het verdachte gebied. Het ontwerp van de nieuwe constructie is nog niet bekend. Er wordt waarschijnlijk een (verankerde) stalen damwand of een combiwand geplaatst. Hiertoe worden stalen damwandplanken en/of buispalen in de grond geheid of getrild. Mogelijk worden groutankers toegepast.

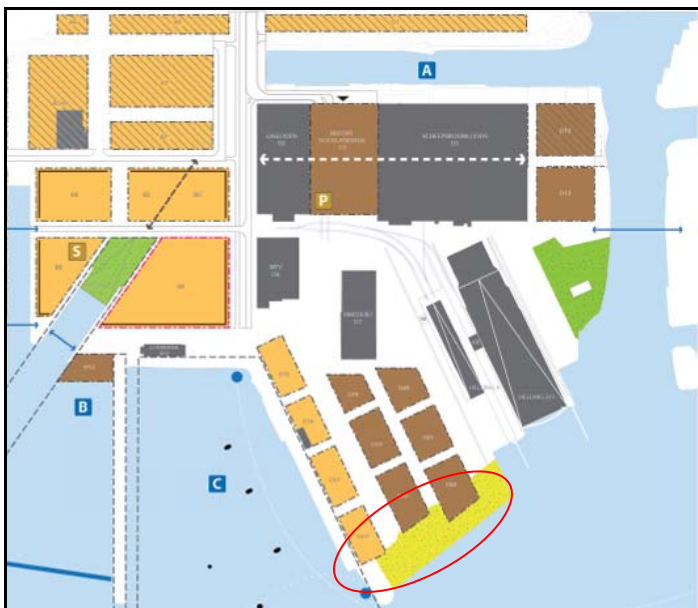
Figuur 23: Ligging te ontwikkelen gebied (Bron ondergrond: Projectbureau Noordwaarts).

Het terrein van de NDSM-werf is bestemd voor woon- en werkdoeleinden. Een klein deel van dit gebied ligt binnen het verdachte gebied, zie het gebied binnen de rode ellips in Figuur 23. In dit gebied is tijdelijke bebouwing/exploitatie aanwezig en mogelijk. Tijdelijke bebouwing wordt uitgevoerd in prefab of zijn industrieel demontabel met een fundering op staal.

In het Investeringsbesluit wordt voor de langere termijn ruimte gegeven voor verdere ontwikkeling van dit gebied. Er zijn mogelijkheden voor halfverdiepte en verdiepte ligging. In dit kader worden mogelijk (ver-)bouwwerkzaamheden uitgevoerd. Hiertoe vinden mogelijk grondroerende werkzaamheden plaats zoals het plaatsen van bouwkuipen, ontgravingen, funderingswerkzaamheden, het aanleggen van kabels en leidingen, etc.

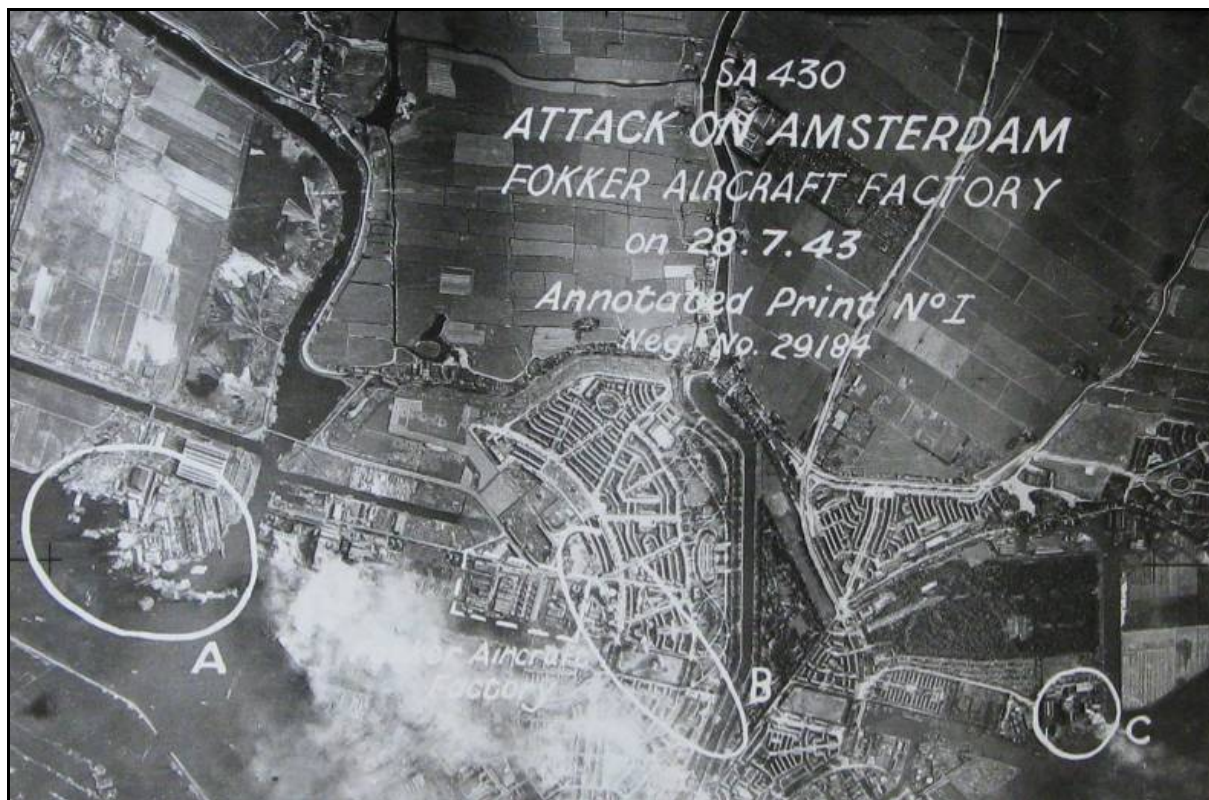
- SA 430 Annotated Print No I. 28 July 1943 afkomstig uit The National Archives.  
Op deze luchtfoto zijn de inslagen van het bombardement waar te nemen. Dit is de basis geweest voor de luchtfotoanalist. Deze luchtfoto's (Strike Photo) werden door Allied Central Interpretation Unit (ACIU) op Medmenham geanalyseerd. Zijn waarnemingen heeft hij beschreven in het interpretatierapport, hieronder uitgewerkt.

- AIR 34/365 Interpretation Report SA/430. 28 July 1943  
Het interpretatierapport is tweeledig. Het bevat informatie over de aanval. Dit betreft dezelfde informatie als uit de bombardementsgegevens weergegeven in bijlage 07. En daarnaast zijn de luchtfoto's geïnterpreteerd, die gedurende de aanval (09.11 uur) zijn gemaakt. Het betreft de volgende observaties:
  - The bombs are seen to burst in two main groups and a stick of four.
  - A group of at least 19 bursts is seen in the water and the S.E. and S.W. quays of the Netherlands Shipbuilding Co.
  - Group of 24 bursts is seen in the residential area immediately east of Amsterdam Fokker aircraft factory.
  - A stick of four bombs is seen to burst across the northern extremity of the shipyard Verschure and Co.

- o A group of 19 bursts around Netherlands Shipbuilding Co. one burst nnear floating crane, two bursts on S.E. quayside, two bursts on buildings adjoining S.W. quay, remaining bursts in water including one near a T.L.C. alongside yard.
  - o Group of 24 bursts across residential property immediately east of target.
  - o Stick of 4 bursts across northern extremity of the shipyard Verschure & Co., including two bursts on or near shipyard buildings.
- Bombplot SA 430. 28 juli 1943, afkomstig uit The National Archives. Op de Bomb plot is zijn de 'position of Well – Defined Bursts' ingetekend. Ter hoogte van het onderzoeksgebied 'Netherlands Shipbuilding Co' zijn negentien well defined bursts ingetekend. Dit is het eindproduct geweest van de luchtfotoanalist.
