Kunstwerk F718, F719 Madisonpoort  
schaal 1500

Overzicht kunstwerken  
schaal 1:20.000

Werkzaamheden kunstwerken afkomstig uit rapportages:  
"Instandhoudingsinspecties kunstwerken", Bejan Bouw & Beton Techniek BV,  
d.d. 12 mei 2020:

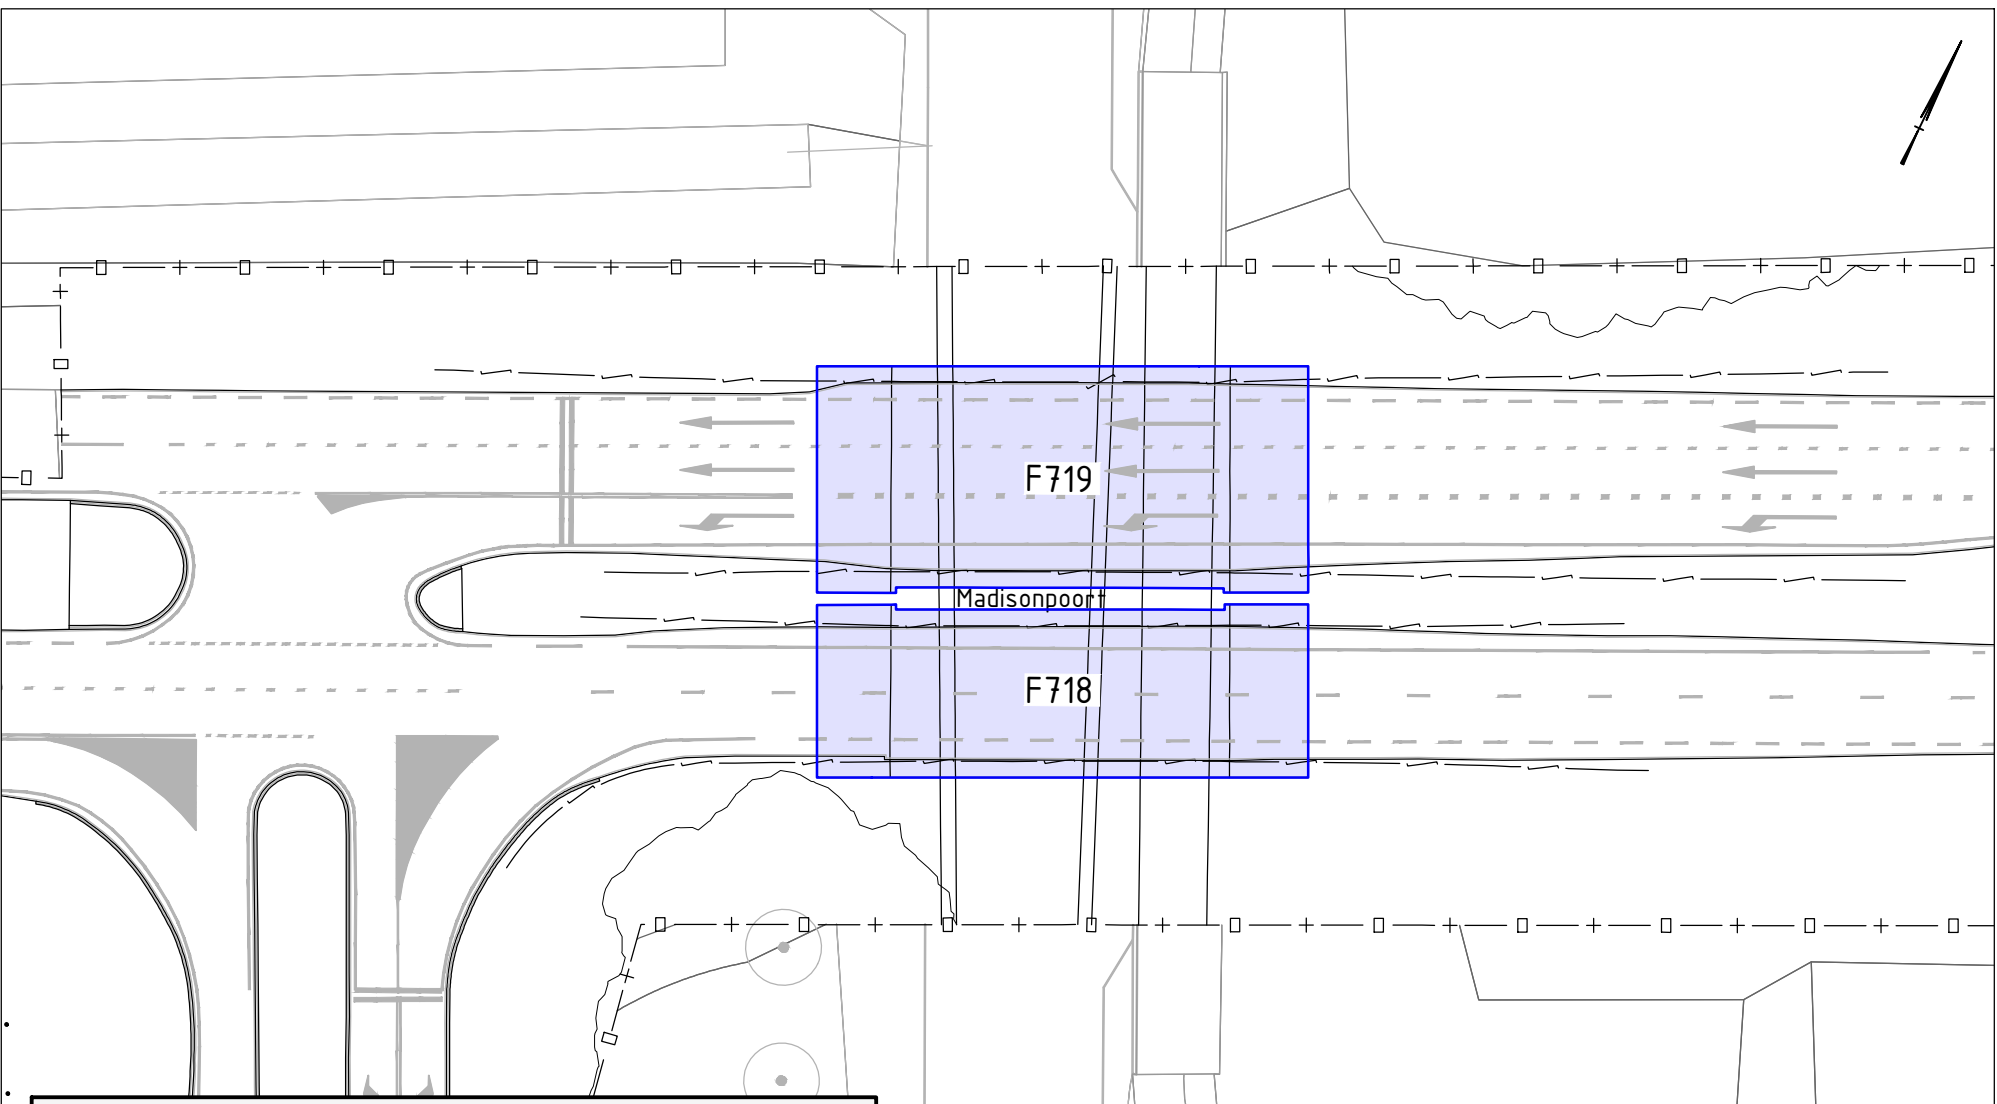
Werkzaamheden F718:

| <ul style="list-style-type: none"><li>- Landhoofd oostzijde,</li><li>- Betonnen onderdelen,</li><li>- Kitvoegen onderzijde, Keerwanden,</li><li>- Talud, Elementenverharding,</li><li>- Voegbalk,</li><li>- Geleiderail</li></ul> | <ul style="list-style-type: none"><li>Actie: Herstellen betonschade;</li><li>Actie: Vervangen betoncoating;</li><li>Actie: Vervangen kitvoegen;</li><li>Actie: Herstellen bestrating;</li><li>Actie: Naad tussen de voegbalk en asfalt dichten met bitumen;</li><li>Actie: Vervangen door VLP 1R 133-60 H2 / W4 / B o.g.</li></ul> |

Werkzaamheden F719:

| <ul style="list-style-type: none"><li>- Kerende constructie/poer zuidwestzijde,</li><li>- Betonnen onderdelen,</li><li>- Kitvoegen onderzijde, Keerwanden,</li><li>- Onderbouw, Vloer;</li><li>- Onderbouw, Dilatatievoeg,</li><li>- Talud, Elementenverharding,</li><li>- Voegbalk,</li><li>- Geleiderail</li></ul> | <ul style="list-style-type: none"><li>Actie: Herstellen betonschade;</li><li>Actie: Vervangen coating;</li><li>Actie: Vervangen kitvoegen;</li><li>Actie: Herstellen aansluiting;</li><li>Actie: Vervangen dilatatievoegen;</li><li>Actie: Herstellen bestrating;</li><li>Actie: Naad tussen de voegbalk en asfalt dichten met bitumen;</li><li>Actie: Vervangen door VLP 1R 133-60 H2 / W4 / B o.g.</li></ul> |

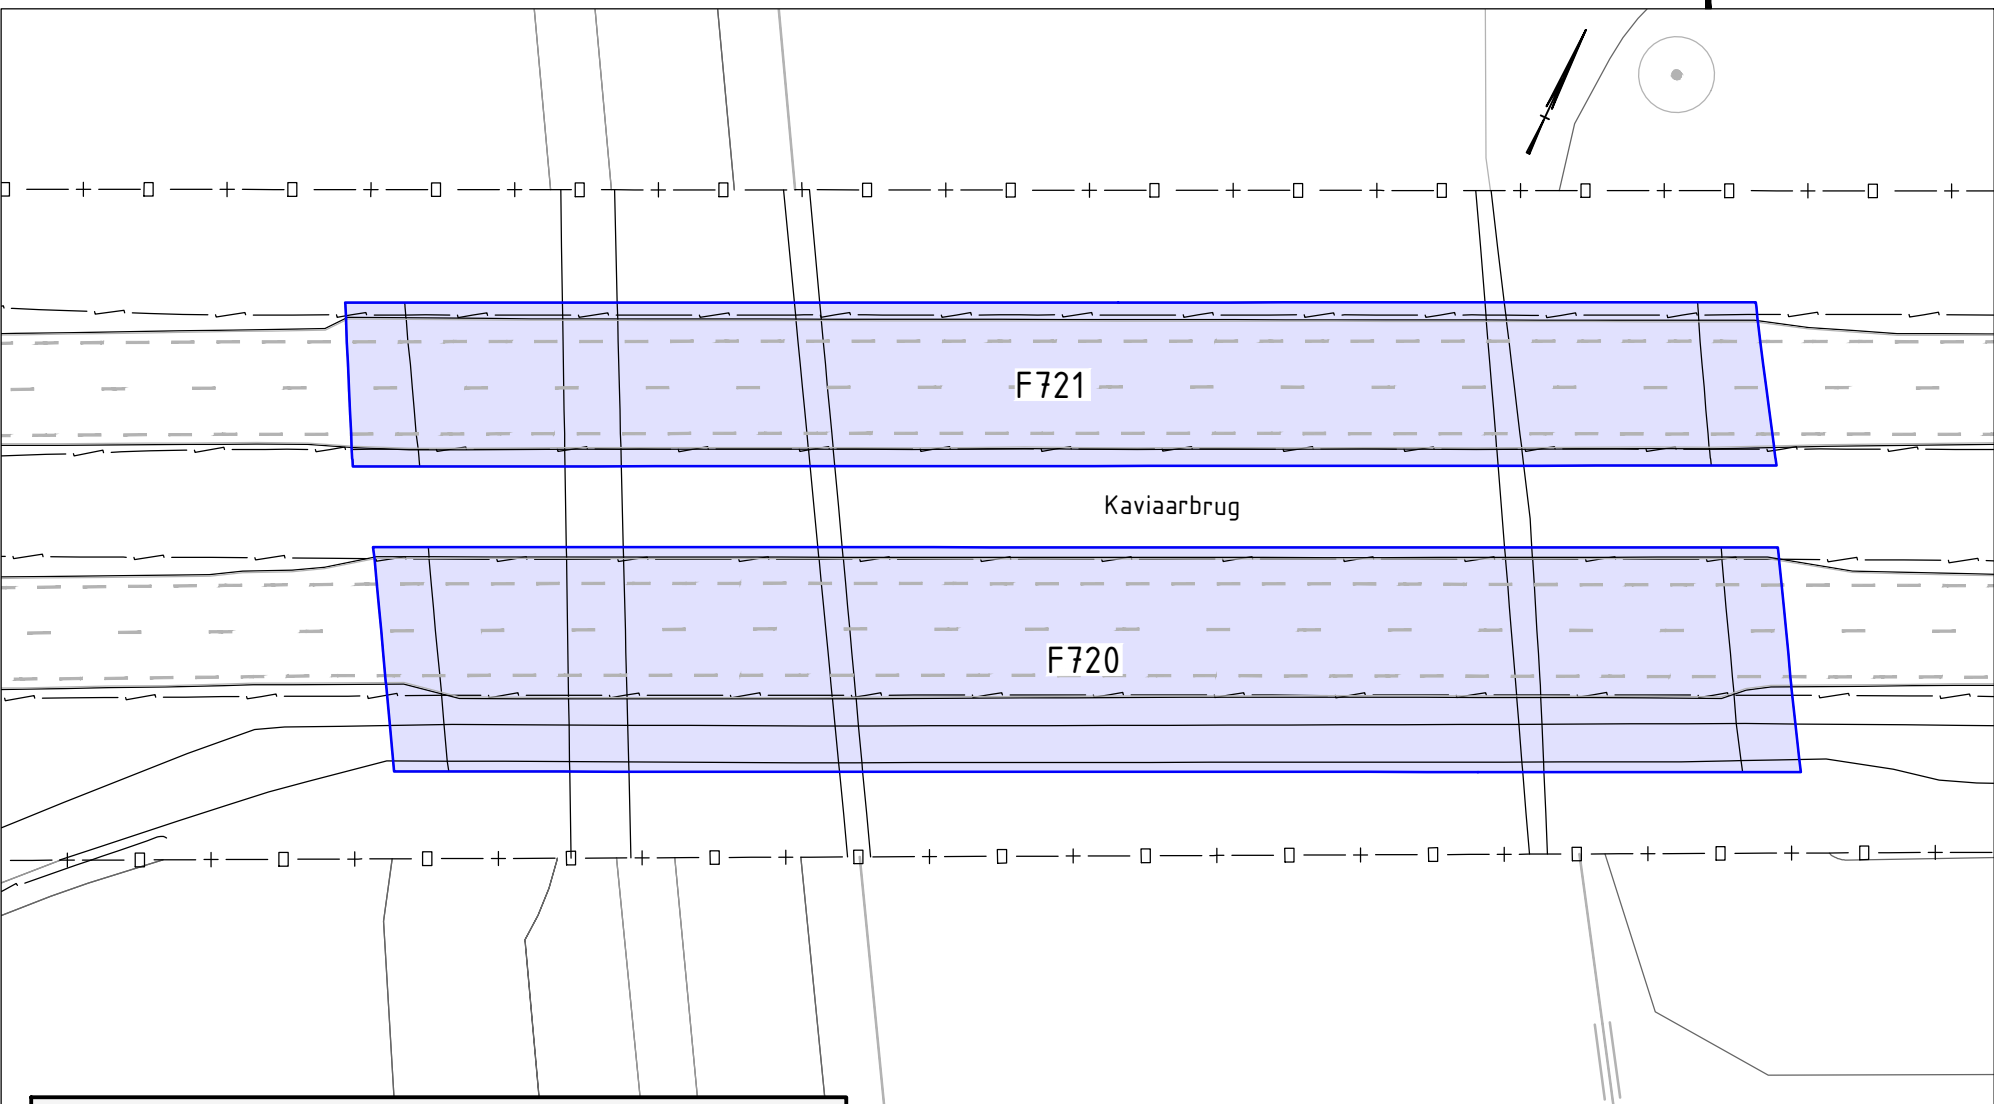
Kunstwerk F720, F721 Kaviaarbrug  
schaal 1500

Werkzaamheden F720:

| <ul style="list-style-type: none"><li>- Fundatie westelijk tussensteunpunt,</li><li>- Tussensteunpunten,</li><li>- Schampkanten noor en zuid,</li><li>- Leuning algemeen,</li><li>- Leuning algemeen,</li><li>- Talud, Elementenverharding,</li><li>- Talud, Elementenverharding,</li><li>- Voegovergang, Afdichtingsprofiel,</li><li>- Geleiderail</li></ul> | <ul style="list-style-type: none"><li>Actie: Herstellen betonschade;</li><li>Actie: Vervangen betoncoating;</li><li>Actie: Vervangen kitvoegen;</li><li>Actie: Vervangen conservering;</li><li>Actie: Herstellen leuning;</li><li>Actie: Herstellen HWA, grond, bestrating, omvang in werk bepalen;</li><li>Actie: Herstellen taludbekleding;</li><li>Actie: Vervangen voegconstructie, zie detail 15B;</li><li>Actie: Vervangen door VLP 1R 133-60 H2 / W4 / B o.g.</li></ul> |

- Asfalt opm kunstwerk, Actie:
- Asfalt volledig verwijderen, beton inspecteren op aantasting door chloride en zo nodig repareren
  - Aanbrengen: waterdicht membraan (SAMI)/ uitvullaag 40 – 65 mm AC 22 bind TL-C / deklaag 35 mm SMA-NL 11B

Werkzaamheden F721:

| <ul style="list-style-type: none"><li>- Schampkant randelement noordwestzijde,</li><li>- Landhoofd westzijde,</li><li>- Onderzijde langsliggers t.p.v. westelijk landhoofd,</li><li>- Tussensteunpunten,</li><li>- Schampkant, Randelement,</li><li>- Steunpunt, Pijler,</li><li>- Talud algemeen,</li><li>- Voegovergang, Afdichtingsprofiel,</li><li>- Geleiderail</li></ul> | <ul style="list-style-type: none"><li>Actie: Herstellen betonschade;</li><li>Actie: Herstellen betonschade;</li><li>Actie: Herstellen betonschade;</li><li>Actie: Vervangen betoncoating;</li><li>Actie: Vervangen kitvoegen;</li><li>Actie: Uitvoeren nader onderzoek;</li><li>Actie: Herstellen HWA, grond, bestrating omvang in werk bepalen;</li><li>Actie: Vervangen voegconstructie zie detail 15B;</li><li>Actie: Vervangen door VLP 1R 133-60 H2 / W4 / B o.g.</li></ul> |

- Asfalt:
- Asfalt volledig verwijderen, beton inspecteren op aantasting door chloride en zo nodig repareren
  - Aanbrengen: waterdicht membraan (SAMI)/ uitvullaag 40 – 65 mm AC 22 bind TL-C / deklaag 35 mm SMA-NL 11B

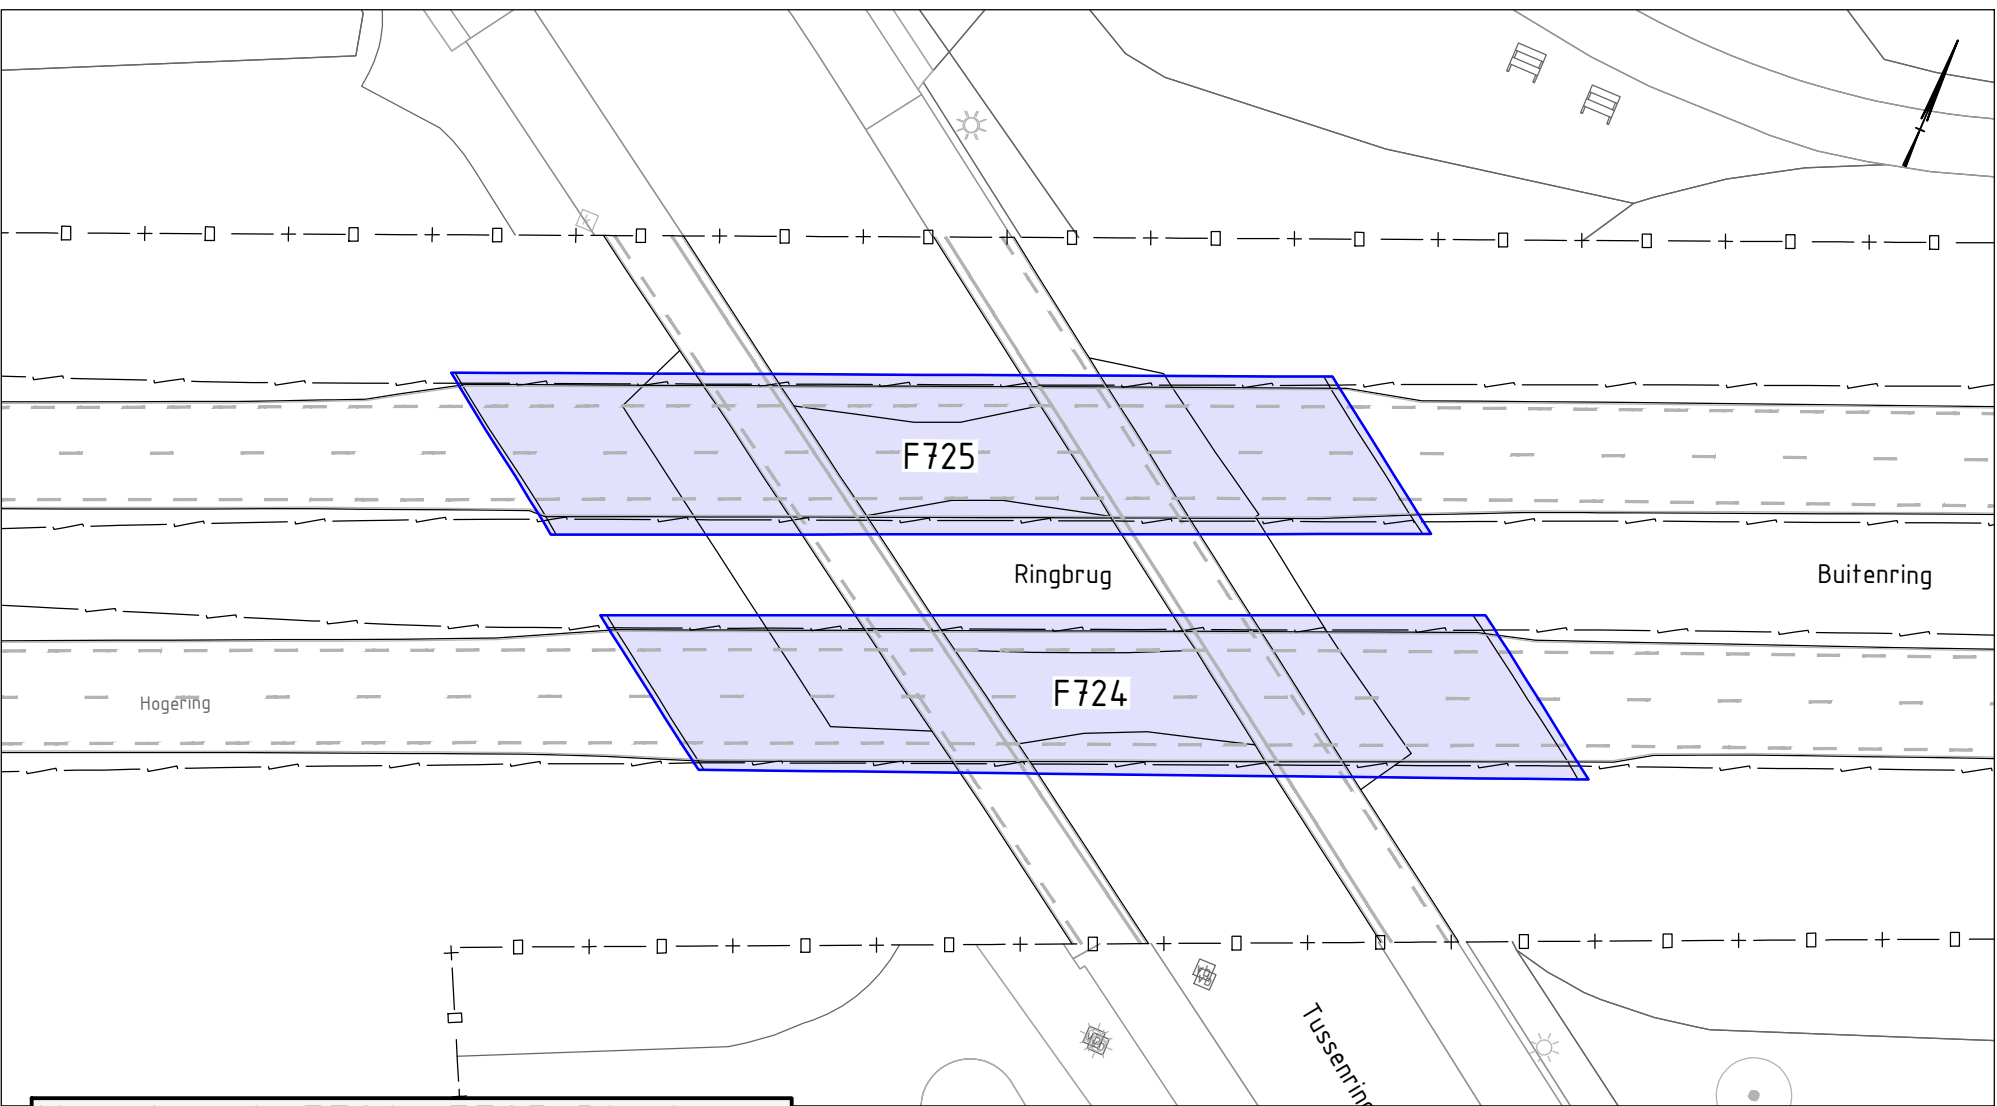
Kunstwerk F724, F725 Ringbrug  
schaal 1500

Werkzaamheden F724:

| <ul style="list-style-type: none"><li>- Schampkanten noord en zuid,</li><li>- Talud, Talud algemeen,</li><li>- Voegovergang, Afdichtingsprofiel,</li><li>- Voegrubber</li><li>- Geleiderail</li></ul> | <ul style="list-style-type: none"><li>Actie: Vervangen kitvoegen;</li><li>Actie: Herstellen taludbekleding;</li><li>Actie: Vervangen voegconstructie, zie voegtype 1.1c;</li><li>Actie: Ontroesten en conserveren rijrooster en vervangen voegrubber;</li><li>Actie: Vervangen door VLP 1R 133-60 H2 / W4 / B o.g.</li></ul> |

- Asfalt: Actie:
- Asfalt volledig verwijderen, beton inspecteren op aantasting door chloride en zo nodig repareren;
  - Aanbrengen: waterdicht membraan (SAMI)/ uitvullaag 40 – 65 mm AC 22 bind TL-C / deklaag 35 mm SMA-NL 11B

Werkzaamheden F725:

| <ul style="list-style-type: none"><li>- Landhoofd zuidwestzijde,</li><li>- Onderzijde dek noordwestzijde,</li><li>- Randelement (fiende van rechts aan westzijde),</li><li>- Onderzijde dek zuidzijde,</li><li>- Onderzijde dek noordzijde,</li><li>- Landhoofd zuidoostzijde,</li><li>- Schampkanten noord en zuid,</li><li>- Talud, Talud algemeen,</li><li>- Voegovergang, Afdichtingsprofiel,</li><li>- Voegrubber</li><li>- Geleiderail</li></ul> | <ul style="list-style-type: none"><li>Actie: Herstellen betonschade;</li><li>Actie: Herstellen betonschade;</li><li>Actie: Herstellen betonschade;</li><li>Actie: Herstellen betonschade;</li><li>Actie: Herstellen betonschade;</li><li>Actie: Vervangen betoncoating;</li><li>Actie: Vervangen kitvoegen;</li><li>Actie: Herstellen taludbekleding;</li><li>Actie: Vervangen voegconstructie, zie voegtype 1.1c;</li><li>Actie: Ontroesten en conserveren rijrooster en vervangen voegrubber;</li><li>Actie: Vervangen door VLP 1R 133-60 H2 / W4 / B o.g.</li></ul> |

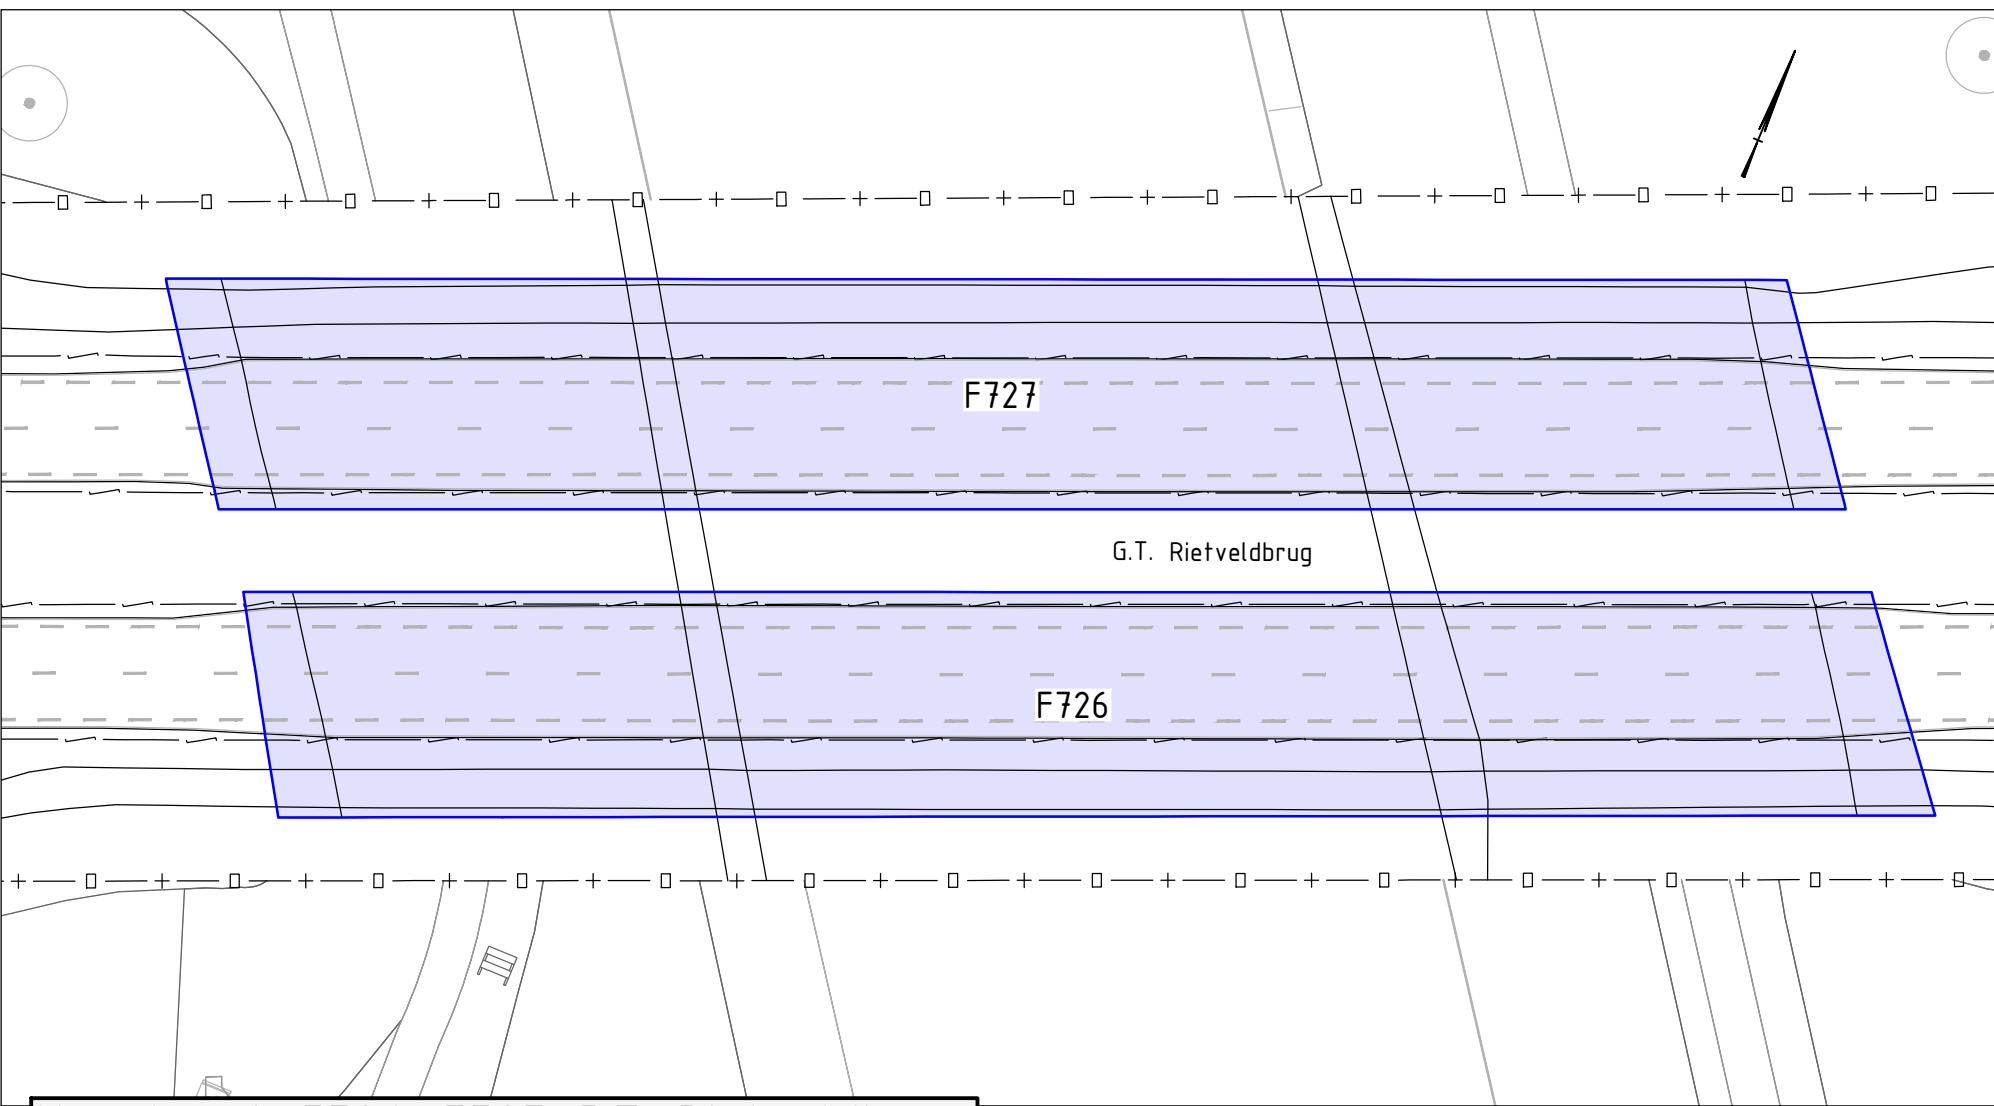
Kunstwerk F726, F727 G.T. Rietveldbrug  
schaal 1500

Werkzaamheden F726:

| <ul style="list-style-type: none"><li>- Fundatie westelijk tussensteunpunt,</li><li>- Tussensteunpunten,</li><li>- Schampkanten noord en zuid,</li><li>- Talud, Talud algemeen,</li><li>- Voegovergang, Afdichtingsprofiel,</li><li>- Geleiderail</li></ul> | <ul style="list-style-type: none"><li>Actie: Herstellen betonschade;</li><li>Actie: Vervangen betoncoating;</li><li>Actie: Vervangen kitvoegen;</li><li>Actie: Herstellen taludbekleding;</li><li>Actie: Vervangen voegconstructie, zie voegtype 1.5b;</li><li>Actie: Vervangen door VLP 1R 133-60 H2 / W4 / B o.g.</li></ul> |

- Asfalt: Actie:
- Asfalt volledig verwijderen, beton inspecteren op aantasting door chloride en zo nodig repareren;
  - Aanbrengen: waterdicht membraan (SAMI)/ uitvullaag 40 – 65 mm AC 22 bind TL-C / deklaag 35 mm SMA-NL 11B

Werkzaamheden F727:

| <ul style="list-style-type: none"><li>- Randelement noordzijde,</li><li>- Fundatie westelijk tussensteunpunt,</li><li>- Landhoofd zuidwestzijde,</li><li>- Schampkant zuidwestzijde,</li><li>- Tussensteunpunten,</li><li>- Schampkanten noord en zuid,</li><li>- Voegovergang, Afdichtingsprofiel,</li><li>- Geleiderail</li></ul> | <ul style="list-style-type: none"><li>Actie: Herstellen betonschade;</li><li>Actie: Herstellen betonschade;</li><li>Actie: Herstellen betonschade;</li><li>Actie: Herstellen betonschade;</li><li>Actie: Vervangen betoncoating;</li><li>Actie: Vervangen kitvoegen;</li><li>Actie: Vervangen voegconstructie, zie voegtype 1.5b;</li><li>Actie: Vervangen door VLP 1R 133-60 H2 / W4 / B o.g.</li></ul> |

- Asfalt:
- Asfalt volledig verwijderen, beton inspecteren op aantasting door chloride en zo nodig repareren;
  - Aanbrengen: waterdicht membraan (SAMI)/ uitvullaag 40 – 65 mm AC 22 bind TL-C / deklaag 35 mm SMA-NL 11B

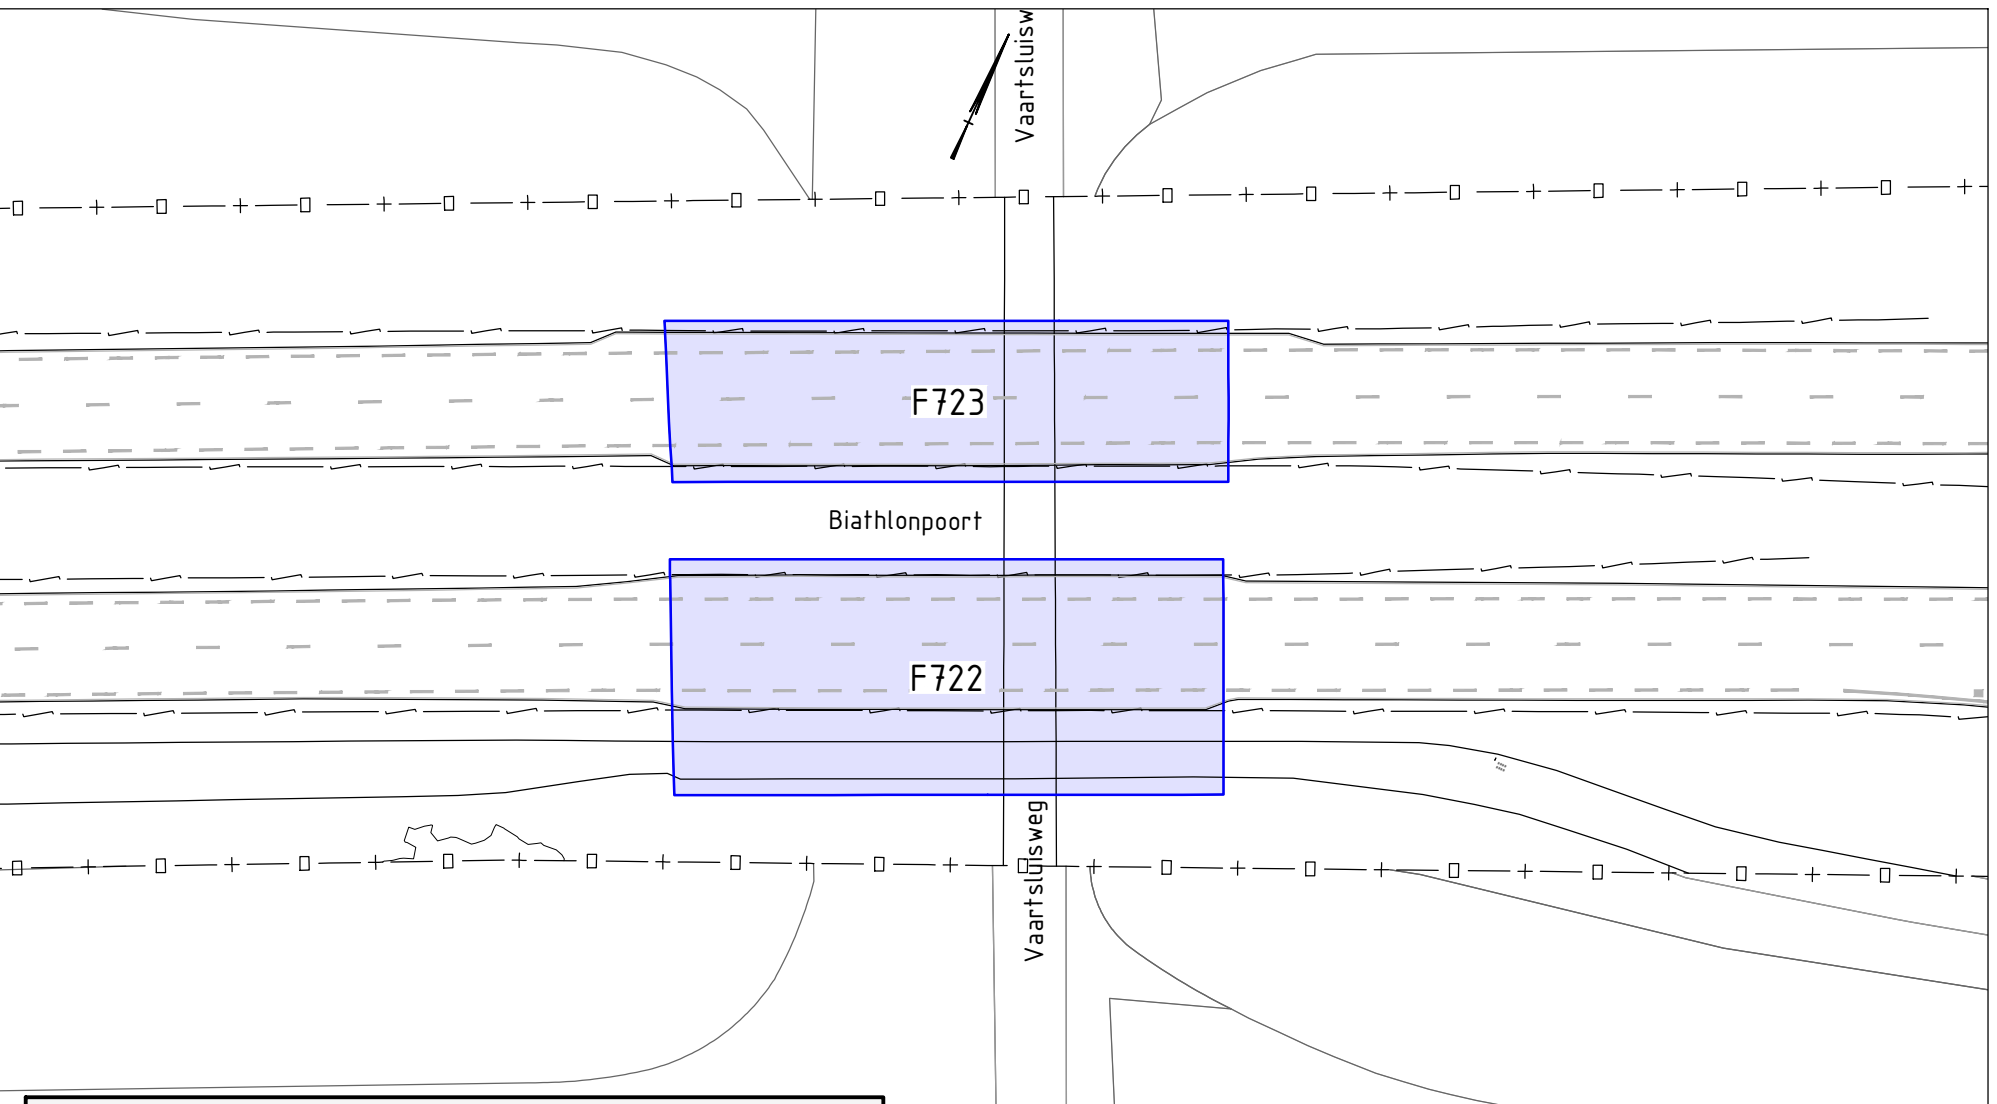
Kunstwerk F722, F723 Biathlonpoort  
schaal 1500

Werkzaamheden F722:

| <ul style="list-style-type: none"><li>- Schampkanten noord en zuid,</li><li>- Voegovergang, Afdichtingsprofiel,</li><li>- Voegrubber</li><li>- Geleiderail</li></ul> | <ul style="list-style-type: none"><li>Actie: Vervangen kitvoegen;</li><li>Actie: Vervangen voegconstructie, zie voegtype 1.1c;</li><li>Actie: Ontroesten en conserveren rijrooster en vervangen voegrubber;</li><li>Actie: Vervangen door VLP 1R 133-60 H2 / W4 / B o.g.</li></ul> |

- Asfalt Actie:
- Asfalt volledig verwijderen, beton inspecteren op aantasting door chloride en zo nodig repareren
  - Aanbrengen: waterdicht membraan (SAMI)/ uitvullaag 40 – 65 mm AC 22 bind TL-C / deklaag 35 mm SMA-NL 11B

Werkzaamheden F723:

| <ul style="list-style-type: none"><li>- Landhoofd westzijde,</li><li>- Tussensteunpunt noordelijke en zuidelijke pijlers,</li><li>- Schampkanten noord en zuid,</li><li>- Talud, Talud algemeen,</li><li>- Voegovergang, Afdichtingsprofiel,</li><li>- Voegrubber</li><li>- Geleiderail</li></ul> | <ul style="list-style-type: none"><li>Actie: Herstellen betonschade;</li><li>Actie: Herstellen betonschade;</li><li>Actie: Vervangen kitvoegen;</li><li>Actie: Herstellen taludbekleding;</li><li>Actie: Vervangen voegconstructie, zie voegtype 1.1c;</li><li>Actie: Ontroesten en conserveren rijrooster en vervangen voegrubber;</li><li>Actie: Vervangen door VLP 1R 133-60 H2 / W4 / B o.g.</li></ul> |

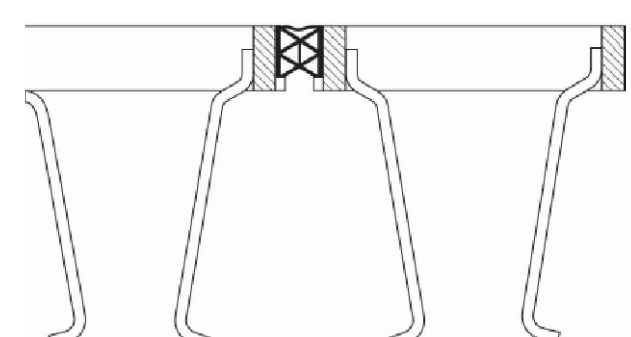
Voegtype 1.1c (ACME-pakket)

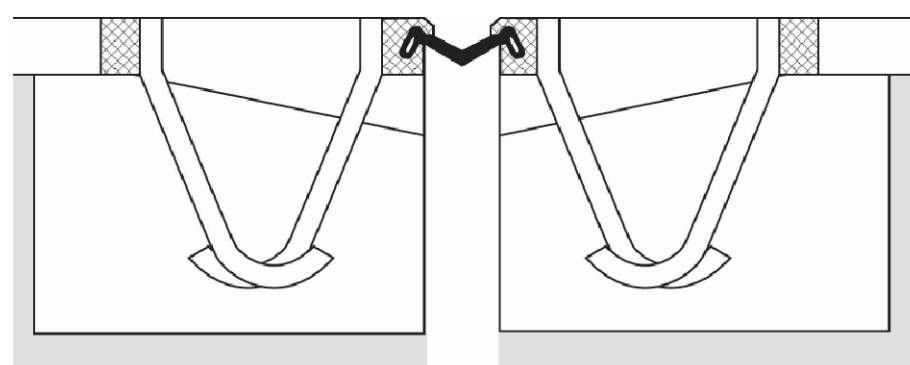
Voegtype 1.2 b1 (Renovatiemodel zonder geluidbeper-kende voorziening)

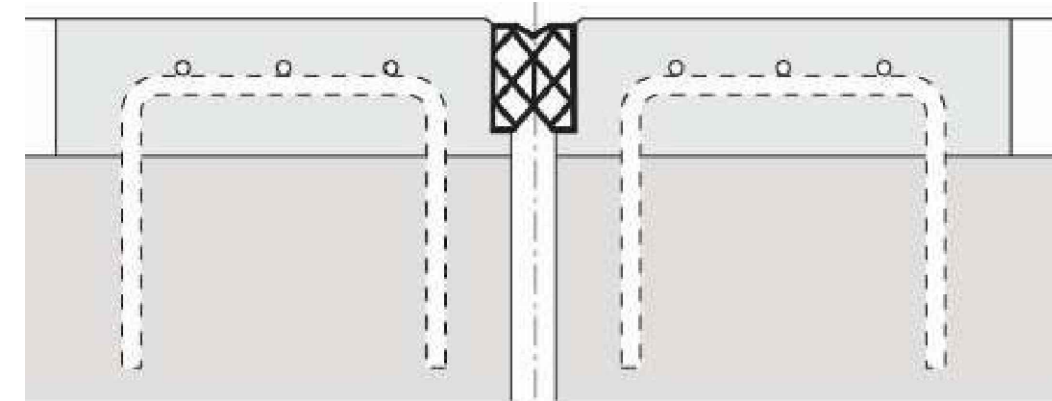
Voegtype 1.5b (Gelijmd voegprofiel in kunstharsbalken. )
