Rijkswaterstaat
Ministerie van Infrastructuur en Milieu

Monitor Nautische Veiligheid

Corridor IJmuiden-Tiel

Referentie	102960/17-019.559
Uitgegeven door	Rijkswaterstaat WVL
Informatie	WVL/loket
Telefoon	088 798 25 55
Uitgevoerd door	Witteveen+Bos
Opmaak	Witteveen+Bos
Datum	21 december 2017
Status	definitief
Versienummer	2.0

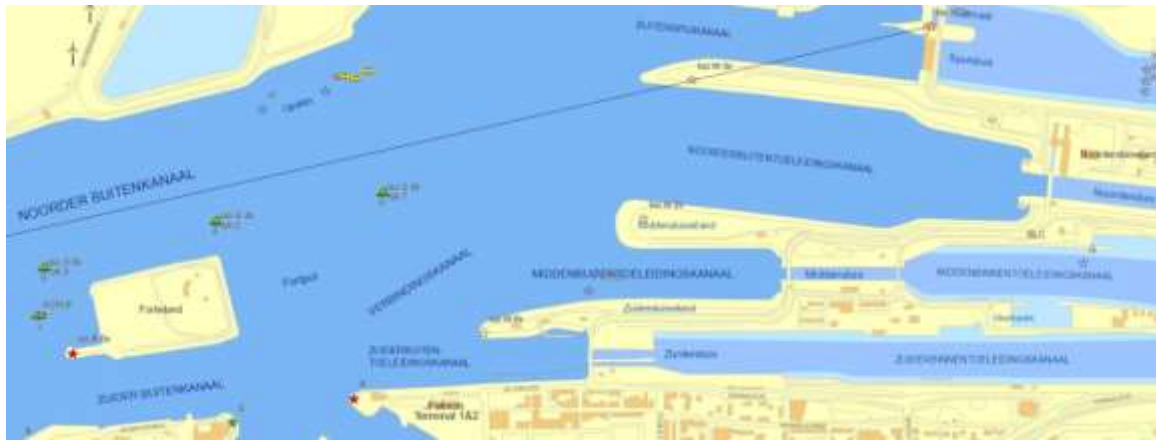
- In de buitenhaven staan de IJ-palen. De IJ-palen zijn voor IJ-geul gebonden schepen. De IJ-palen bestaan uit twee afmeerpalen met een onderlinge afstand van 150 m.

Figuur 2.3 Overzicht Buitenhaven Noordzeekanaal (Havenbedrijf Amsterdam, CNB)

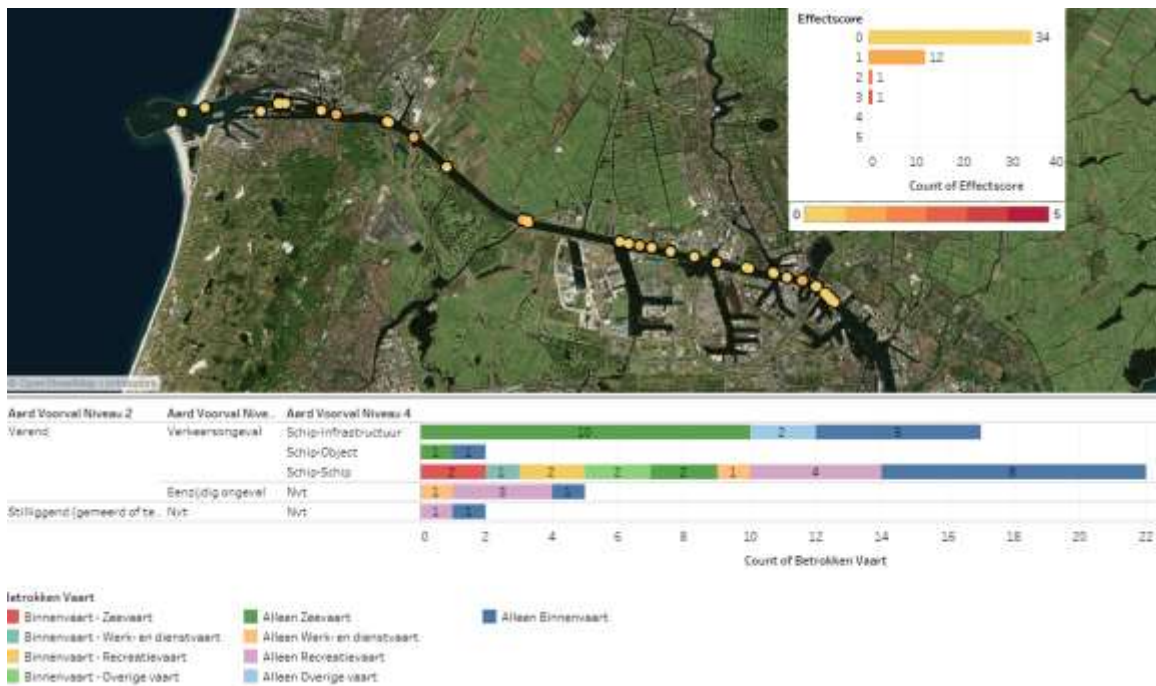
Onderstaande afbeelding toont de 48 scheepsongevallen die voor dit deelgebied geregistreerd zijn in de SOS-database over de periode 2010-2016.

Figuur 2.5 Scheepsongevallen deelgebied Noordzeekanaal

12 van deze ongevallen vonden plaats tussen kilometer 17 en 19, ter hoogte van de Petroleumhaven, de Coentunnel en de Coenhaven. 2 ongevallen hiervan betroffen aanvaringen tijdens/door werkzaamheden aan de Coentunnel. 3 ongevallen hadden te maken met een schip dat een havenbekken uit kwam varen.

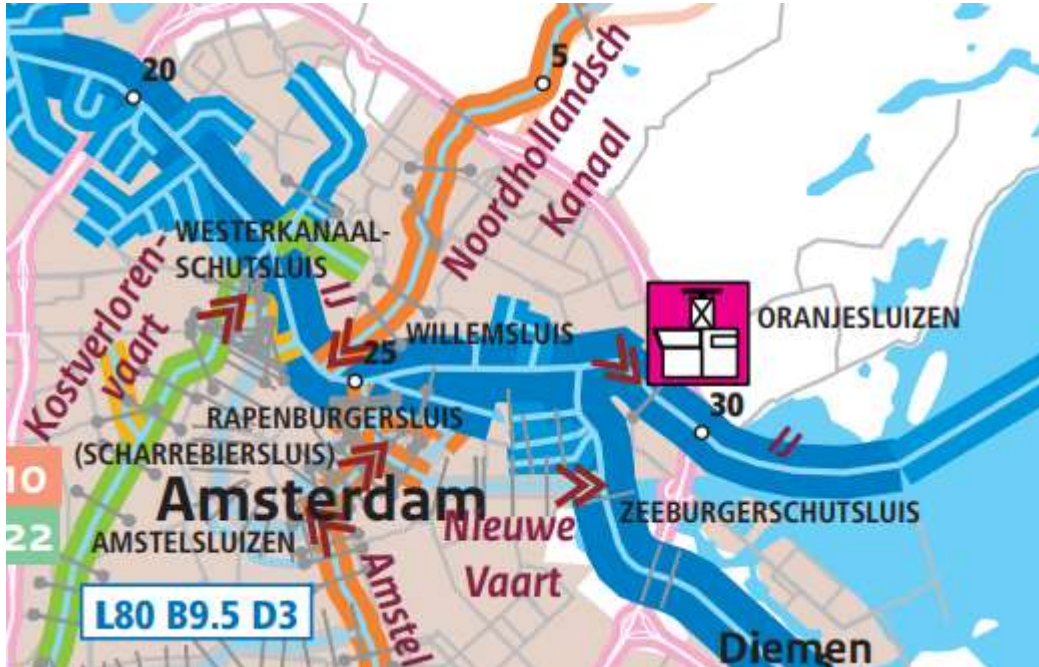
Figuur 3.1 Binnen-IJ en Buiten-IJ

Het IJ loopt van het Markermeer/IJmeer door Amsterdam naar het Noordzeekanaal. Het IJ scheidt Amsterdam van Amsterdam-Noord. Het Binnen-IJ (formeel het Afgesloten-IJ) en Buiten-IJ worden gescheiden door de Oranjesluizen. Ten oosten van de sluisen ligt het Buiten-IJ en ten westen van de sluisen ligt het Binnen-IJ. De sluisen zijn van belang voor het waterpeil op het Noordzeekanaal en om te zorgen dat er niet teveel zout vanaf het Noordzeekanaal het IJsselmeer in stroomt. Het Binnen-IJ en Buiten-IJ maken beide deel uit van de staande mastroute. De kilometrerung loopt door vanaf het Noordzeekanaal.

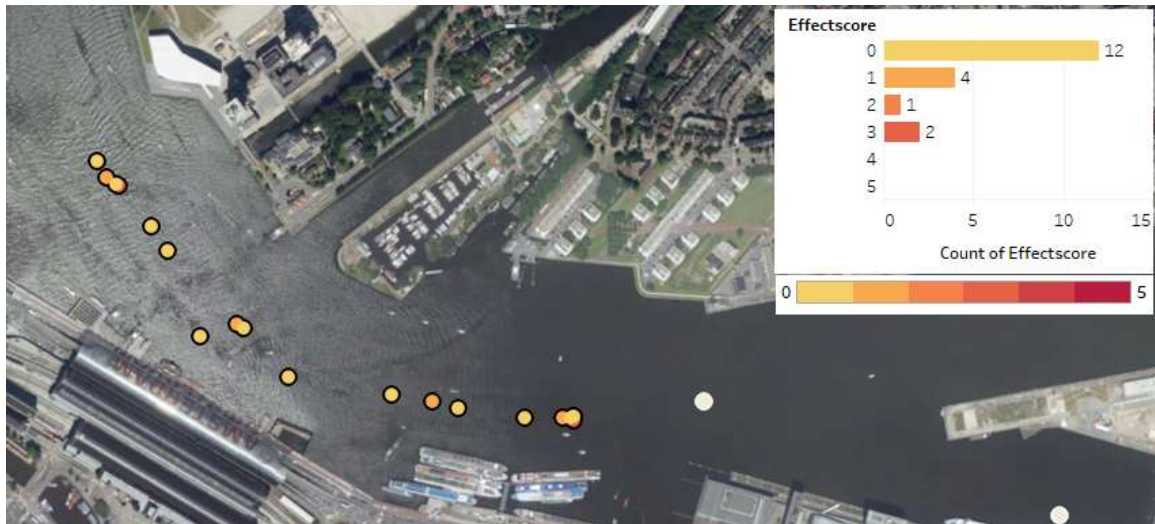
Bocht bij het Centraal Station

Figuur 3.7 Scheepsongevallen Binnen IJ (Centraal Station)

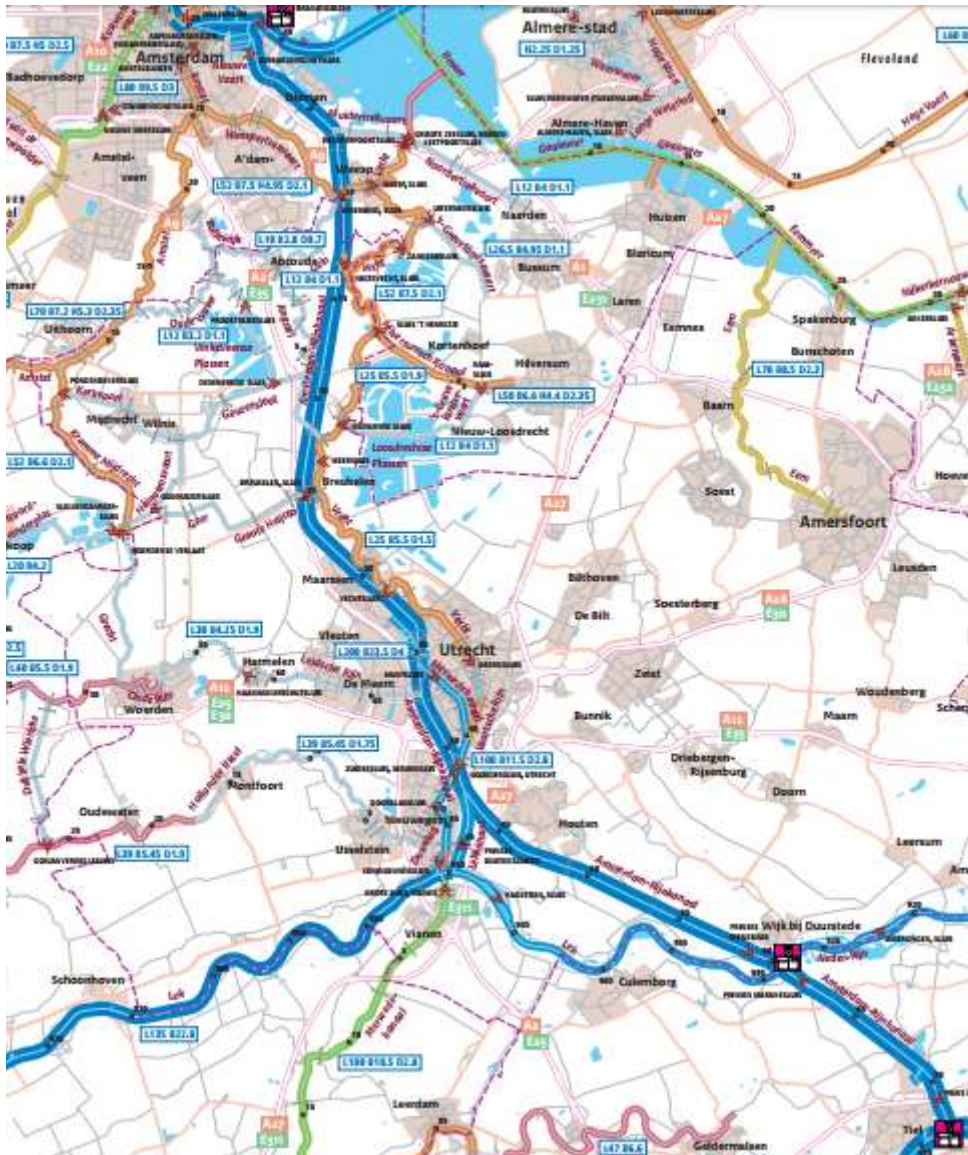
Figuur 4.1 Amsterdam-Rijnkanaal

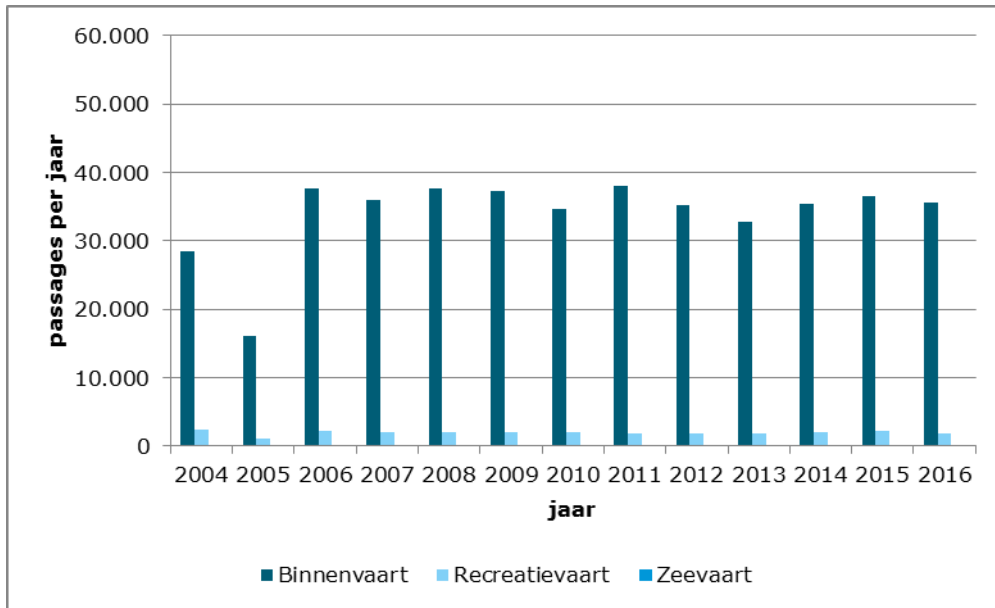
Figuur 4.2. Intensiteiten binnenvaart en recreatievaart (Prinses Irenesluis)

Grafiek gebaseerd op data uit het Netwerk Informatie Systeem (NIS) van Rijkswaterstaat

De oorzaak van de lage intensiteiten in 2005 is ons niet bekend. Zeevaart maakt amper gebruik van de Prinses Irenesluis, circa 40 passages per jaar.

Onderstaande figuren tonen de intensiteiten van de Prinses Irenesluis en de Prins Bernhardsluis voor binnenvaart, recreatievaart en zeevaart.

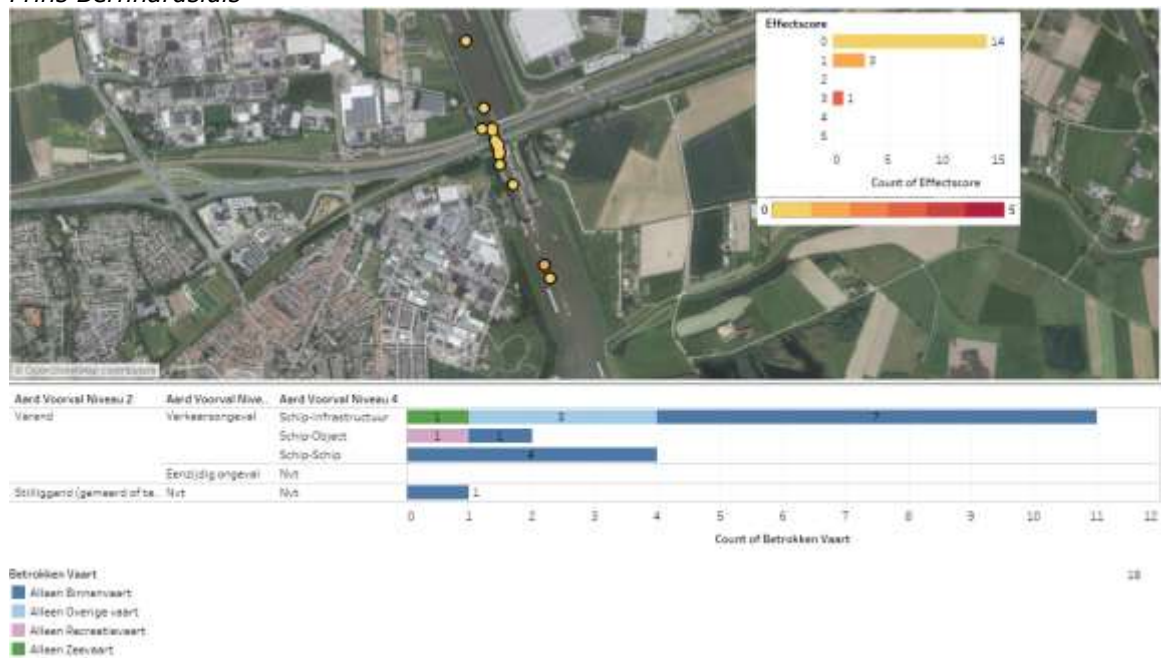
Figuur 4.6 Scheepsongevallen in/bij Prins Bernhardsluis

Bovenstaande figuur toont 18 ongevallen in of bij de Prins Bernhardsluis. Dit zijn ook enkele ongevallen buiten de eerder genoemde vaarwegkilometer, omdat deze wel binnen het invloedsgebied van de sluis vallen.

- 4x aanvaring met remmingwerk en 1x met meerpaal.
- 4x schip-schipaanvaring.
- 3x aanvaring brug met (auto)kraan of luikenwagen.
- 2x lekkage (zonder informatie over oorzaak lekkage).
- 1x vastvaren op bodem, 1x deur op schip, 1x touw in schroef van een jacht.

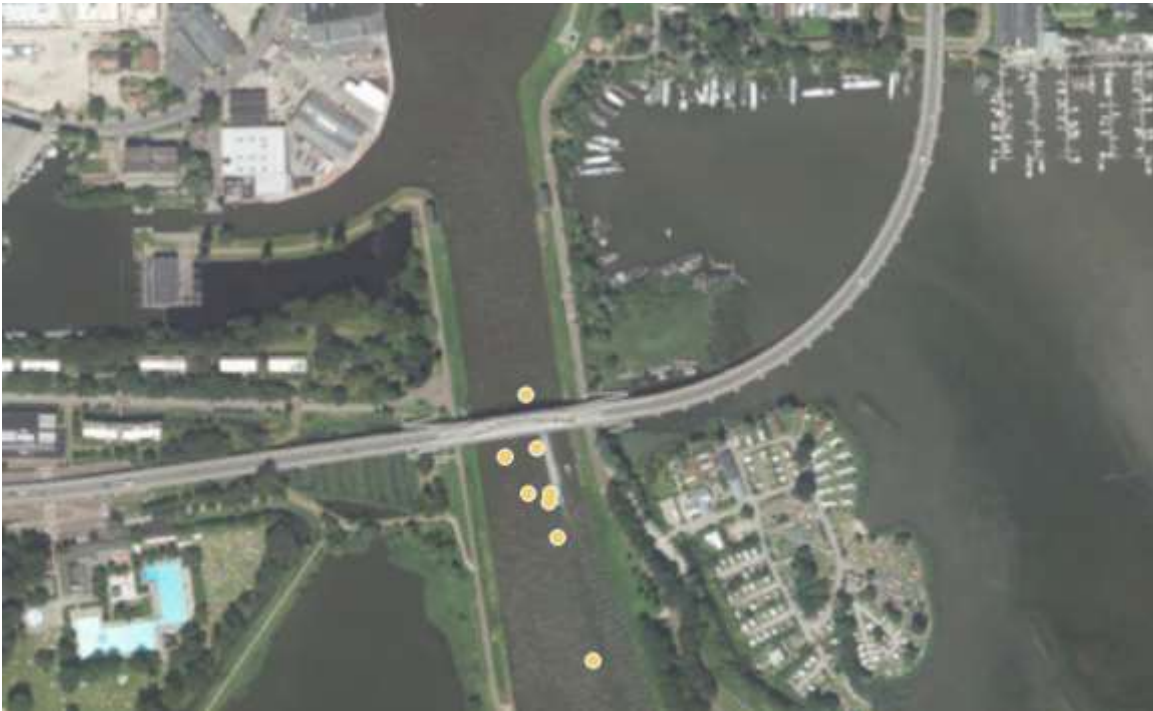
Op de derde plaats van het meeste aantal ongevallen per kilometer staat de locatie bij de Amsterdamse brug.

Figuur 4.7 Scheepsongevallen in buurt van de Amsterdamse brug

Ongeveer 200 meter ten zuiden van de brug lag tot in 2014 het sluseiland Zeeburg. Dit eiland maakte vroeger onderdeel uit van de waterkering, maar is door de aanleg van de zeesluizen IJmuiden overbodig geworden. Het sluseiland is in 2013 en 2014 verwijderd. Opvallend is dat zes van de tien geregistreerde ongevallen plaatsvonden in 2015 en 2016, dus na de verwijdering van het sluseiland.

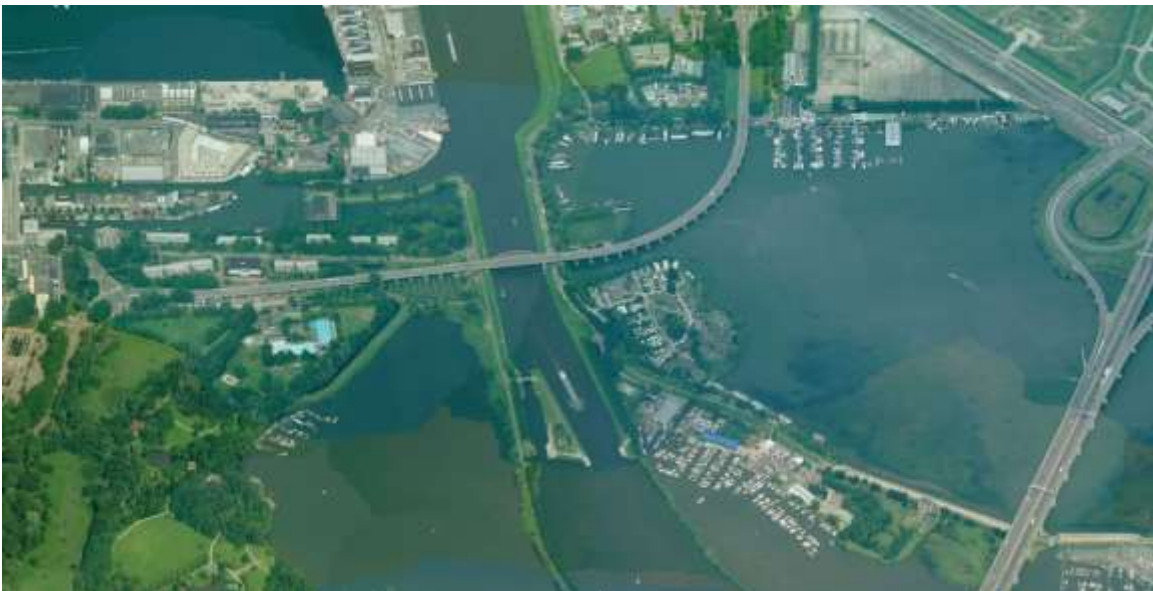
Figuur 4.8 Luchtfoto met voormalig sluseiland Zeeburg

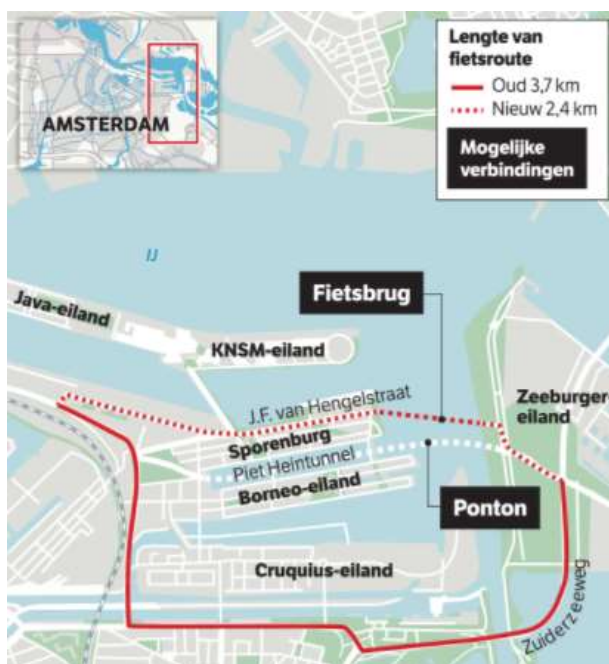
Figuur 4.9 Planlocatie nieuwe fietsbrug

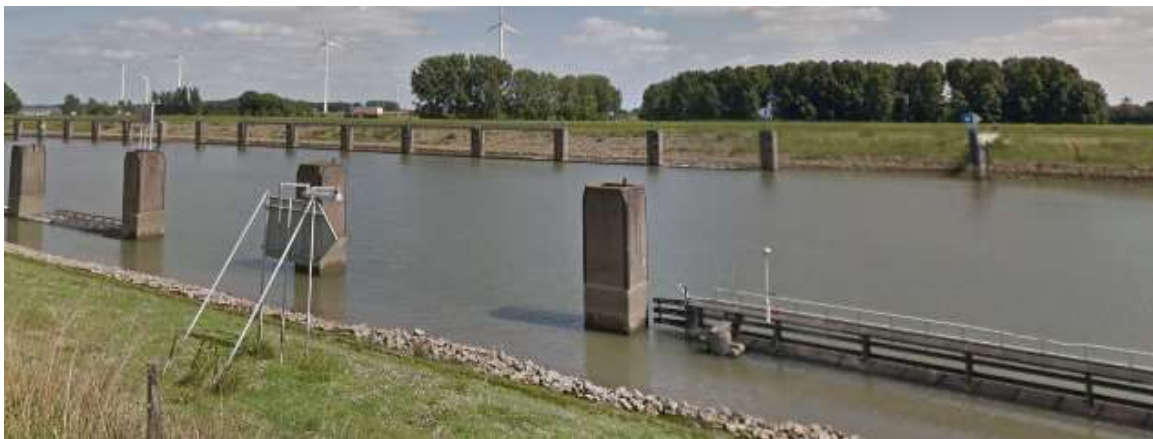
- Het Lekkanaal wordt in tweeën gedeeld door het Beatrixsluizencomplex. Het vaarwegprofiel ten noorden van de sluizen verschilt ten opzichte van het vaarwegprofiel ten zuiden van de sluizen. Het vaarwegprofiel ten noorden van de sluizen bestaat uit een bakprofiel met stalen damwanden, dit profiel is vergelijkbaar met het profiel van het Amsterdam-Rijnkanaal. De breedte van de vaarweg ten noorden van de sluizen is ongeveer 85 m (met uitzondering van de Overeindsebrug). Het vaarwegprofiel ten zuiden van de sluizen heeft glooiende oevers en is bekleed met stortsteen. De glooiende oevers en de beperkte snelheid van de schepen zorgt voor minder hinderlijke golfbewegingen op het Lekkanaal ten zuiden van de sluizen. De vaarwegbreedte ten zuiden van de sluizen tussen de geleidewerken is 100 m. De waterstand van de Lek is bepalend voor de waterstand van het Lekkanaal ten zuiden van de sluizen.

Figuur 5.1Lekkanaal

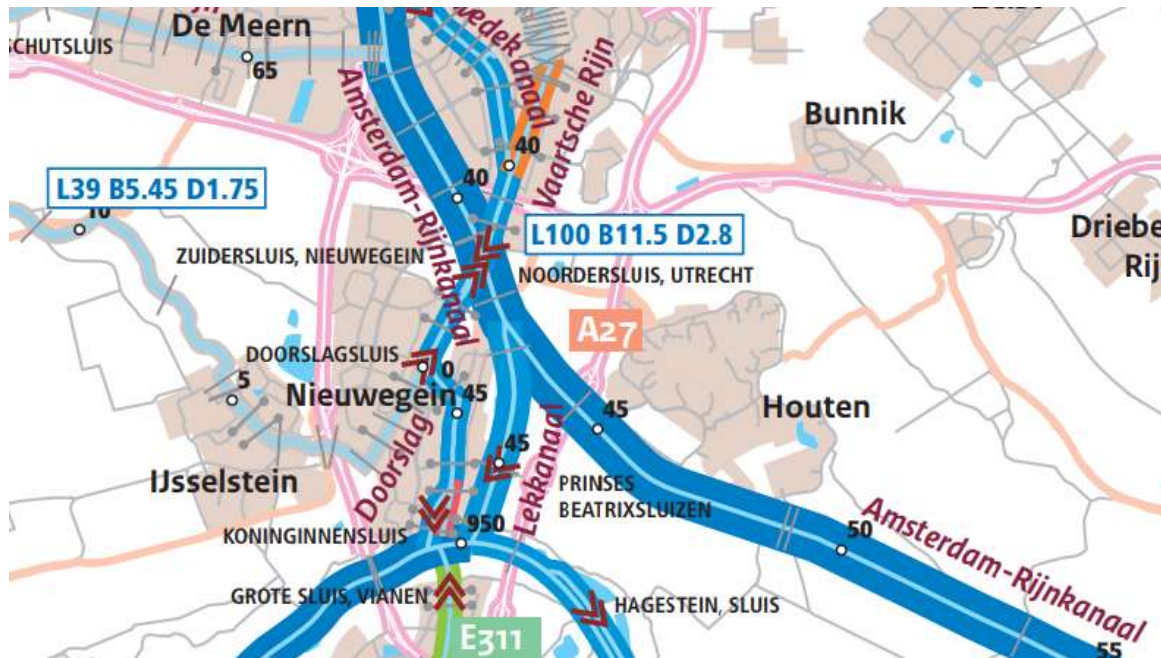
Figuur 5.2 Lekkanaal

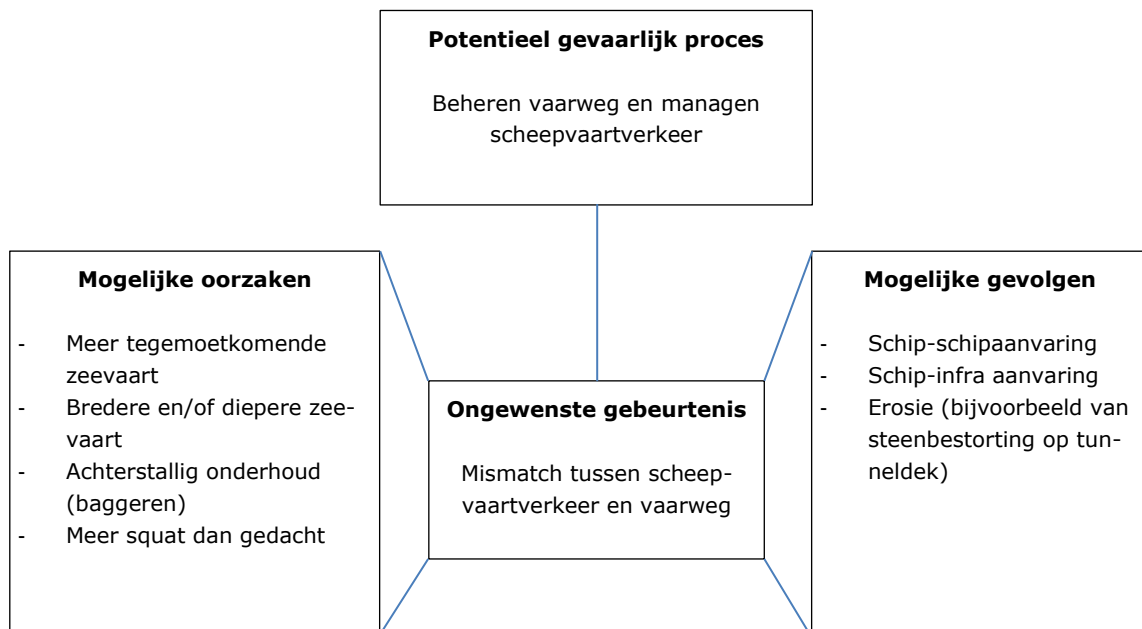
Onderstaand bow-tiediagram toont een potentieel gevaarlijk proces, dat normaal gesproken goed gaat, maar door (een combinatie van) diverse oorzaken kan leiden tot een ongewenste gebeurtenis, die kan resulteren in verschillende gevolgen.

Figuur 8.1 Bow-tiediagram

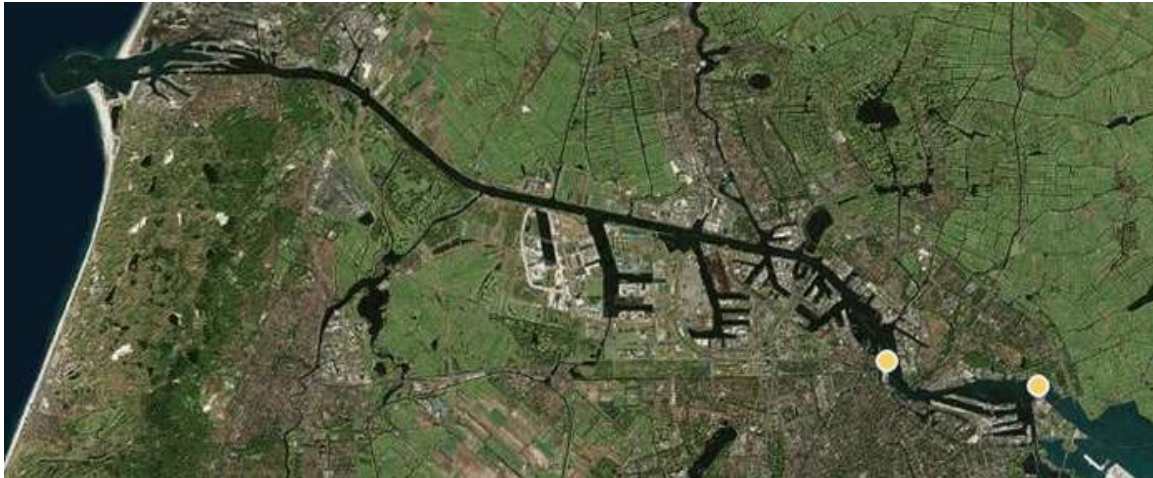
Onderstaande kaart toont de locaties van scheepsongevallen met aard van het voorval grond (i.g.v. stranding) of obstakel onder water, zoals geregistreerd in de SOS-database over de periode 2010-2016.

Figuur 8.2 Geregistreerde scheepsongevallen in relatie tot grondingen en obstakels onder water

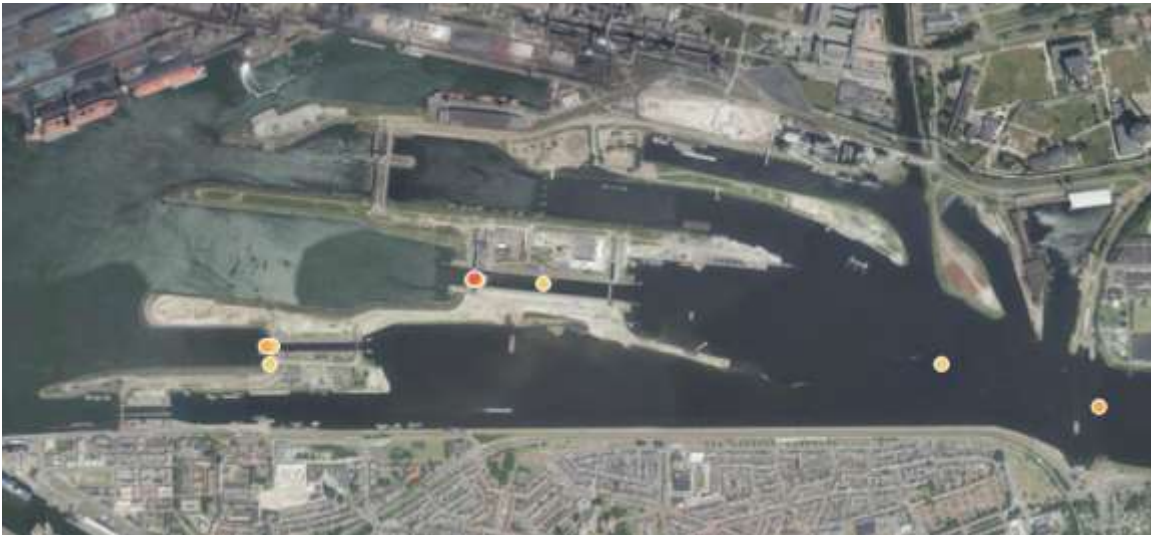
Onderstaande kaart toont de locaties van scheepsongevallen rondom de sluisen van IJmuiden, zoals geregistreerd in de SOS-database over de periode 2010-2016.

Figuur 8.9 Geregistreerde scheepsongevallen rondom bouw van de nieuwe sluis IJmuiden

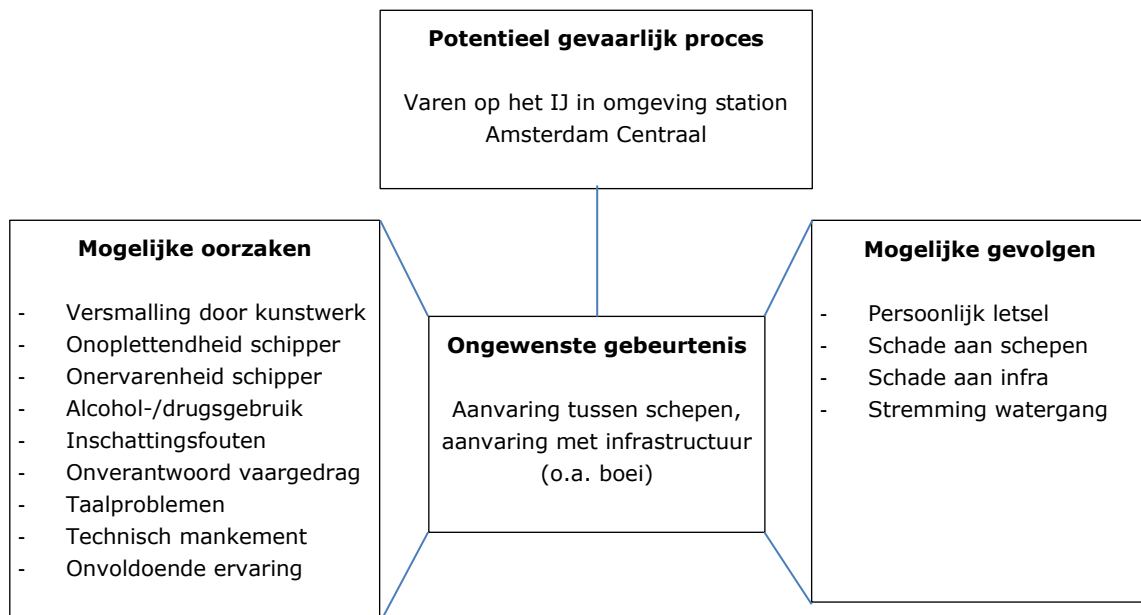
Onderstaand bow-tiediagram toont een potentieel gevaarlijk proces, dat normaal gesproken goed gaat, maar door (een combinatie van) diverse oorzaken kan leiden tot een ongewenste gebeurtenis, die kan resulteren in verschillende gevolgen.

Figuur 8.19. Bow-tiediagram

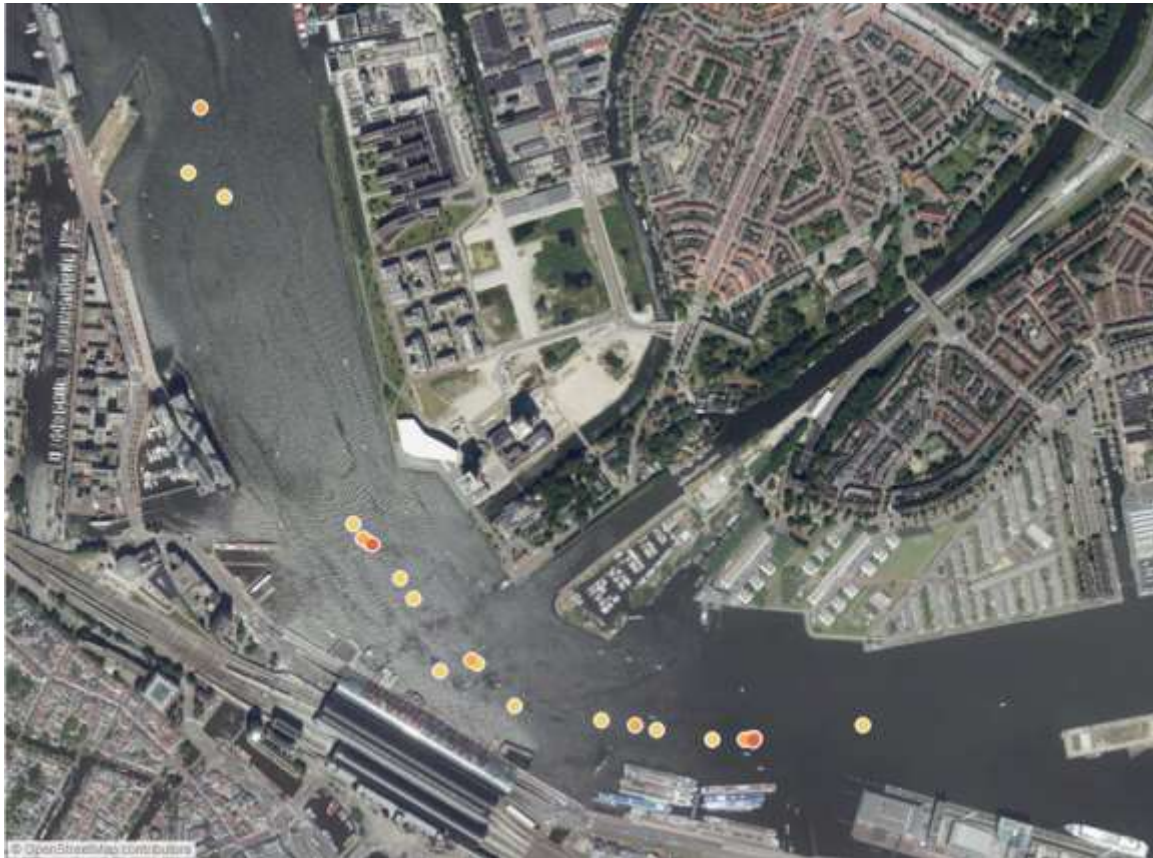
Onderstaande kaart toont de locaties van scheepsongevallen rondom station Amsterdam Centraal, zoals geregistreerd in de SOS-database over de periode 2010-2016.

Figuur 8.21 Geregisteerde scheepsongevallen rondom station Amsterdam Centraal
 Grafiek gebaseerd op SOS-database 2010-2016

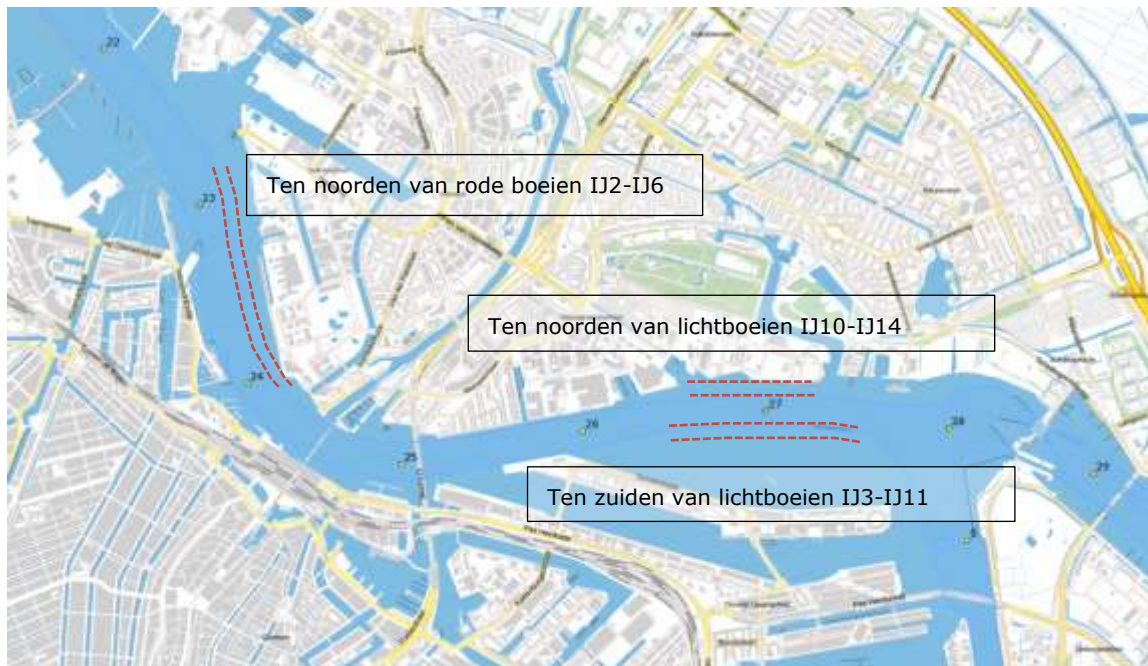
De locatielocatie van de 'fietspaden' is afgebeeld in onderstaand figuur (bron: Varen doe je samen).

Figuur 8.24 fietspaden, bron: knooppunten boekje Noord-Holland, 1a (2017) uitgegeven door Varen doe je samen

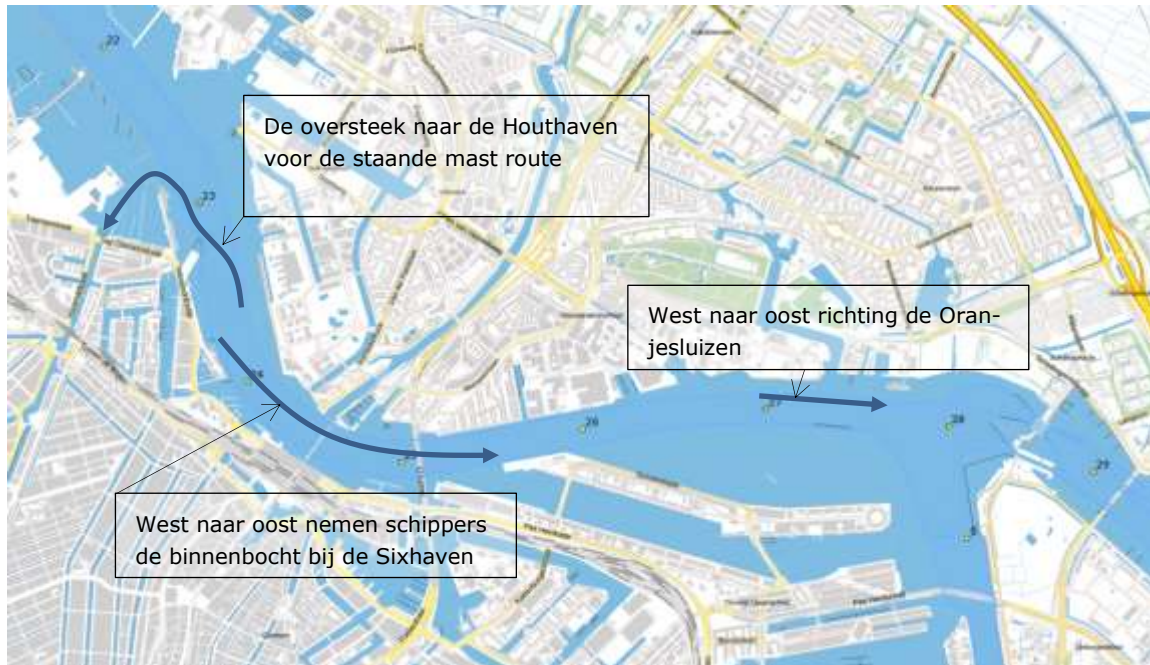
Op een aantal locaties op het IJ komt het regelmatig voor, dat recreatievaart die uit een nevenwater komt of daarnaar toe wil, een deel van het traject op het IJ of Noordzeekanaal aan de verkeerde wal vaart. Het gaat om de volgende locaties:

Figuur 8.25 locaties verkeerde wal varen

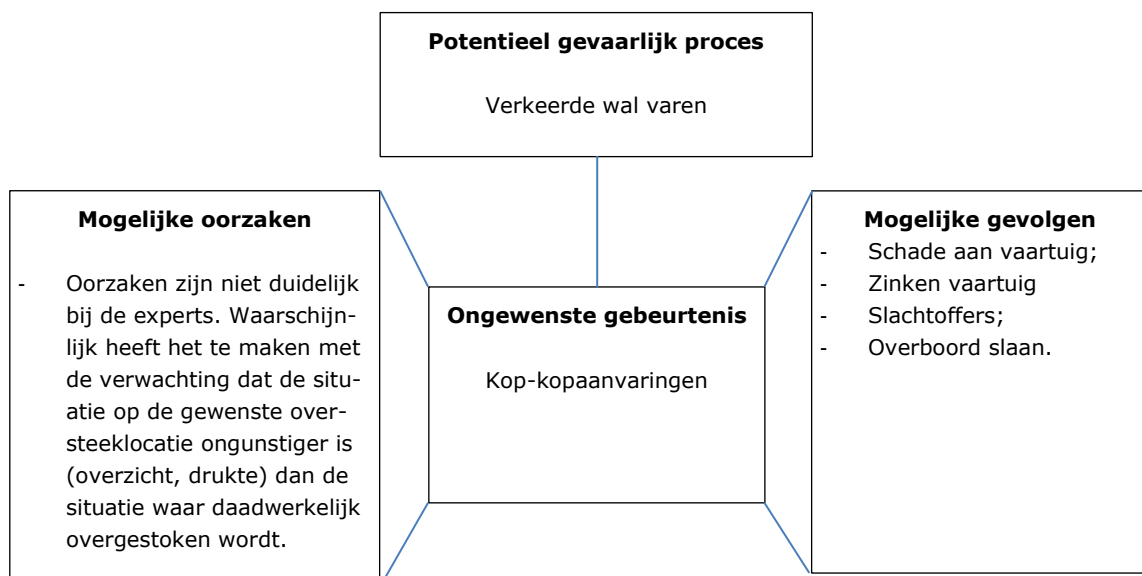
Onderstaand bow-tiediagram toont een potentieel gevaarlijk proces, dat normaal gesproken goed gaat, maar door (een combinatie van) diverse oorzaken kan leiden tot een ongewenste gebeurtenis, die kan resulteren in verschillende gevolgen.

Figuur 8.26 Bow-tiediagram

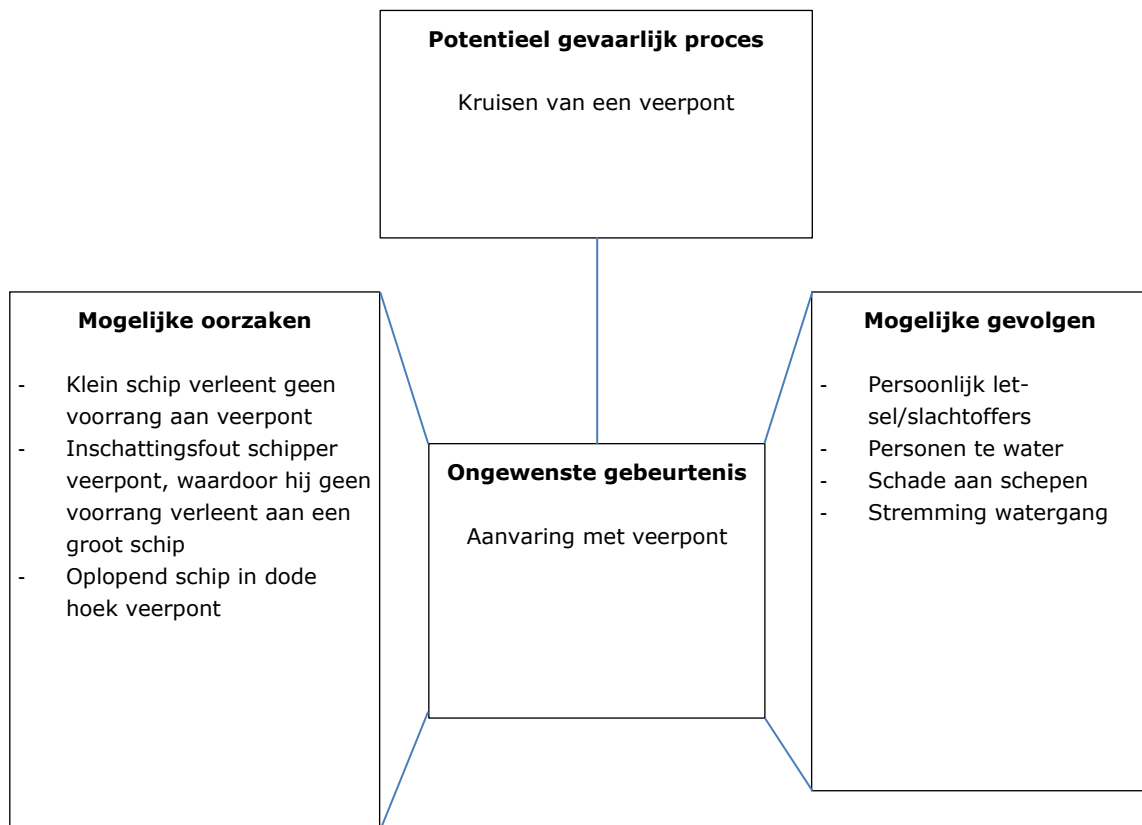
Onderstaand bow-tiediagram toont een potentieel gevaarlijk proces, dat normaal gesproken goed gaat, maar door (een combinatie van) diverse oorzaken kan leiden tot een ongewenste gebeurtenis, die kan resulteren in verschillende gevolgen.

Figuur 8.28 Bow-tiediagram

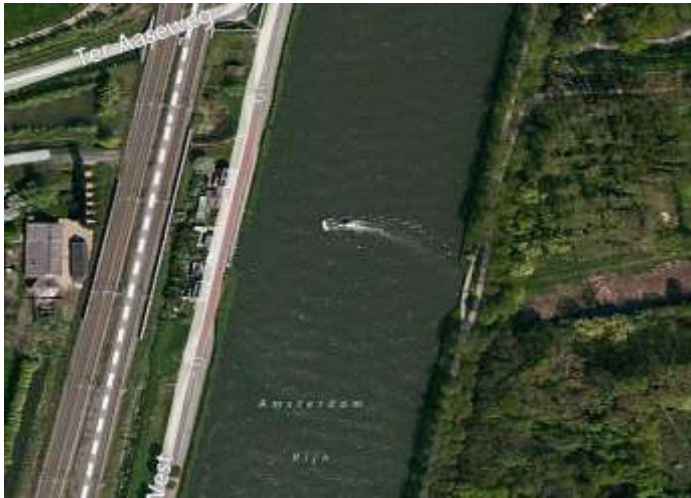
Onderstaande afbeelding toont de locaties van de veerpont.

Figuur 8.29 Veerpont de Aa

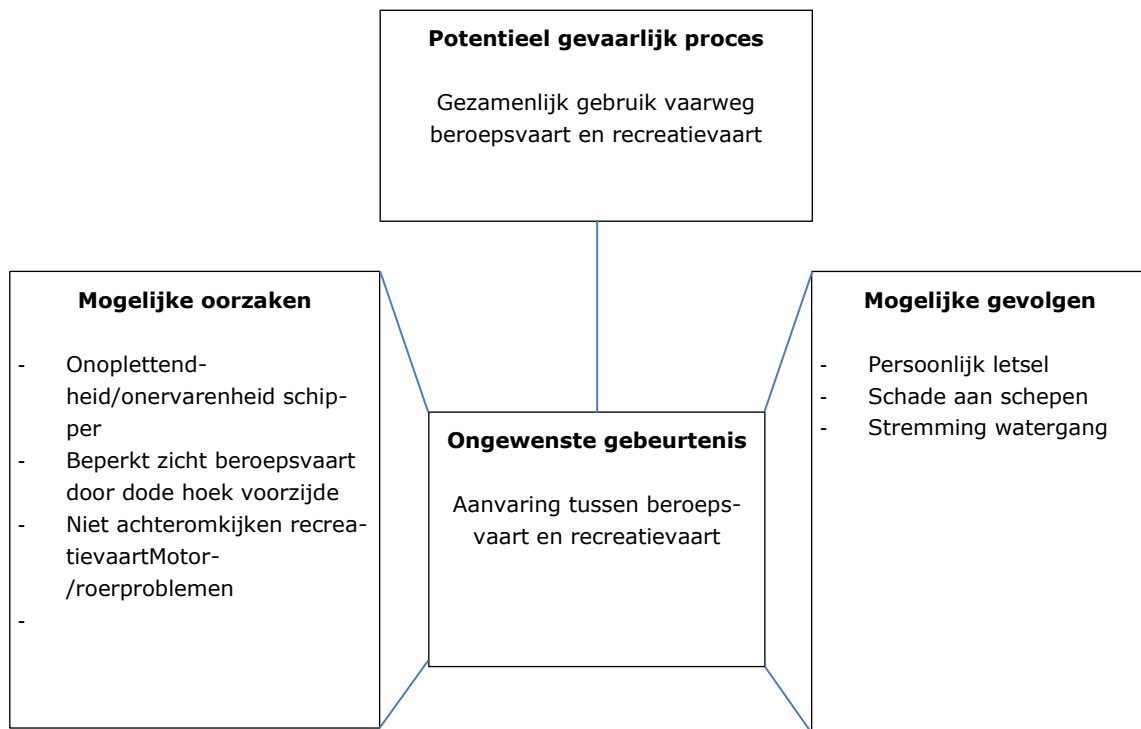
Onderstaand bow-tiediagram toont een potentieel gevaarlijk proces, dat normaal gesproken goed gaat, maar door (een combinatie van) diverse oorzaken kan leiden tot een ongewenste gebeurtenis, die kan resulteren in verschillende gevolgen.

Figuur 8.32 Bow-tiediagram

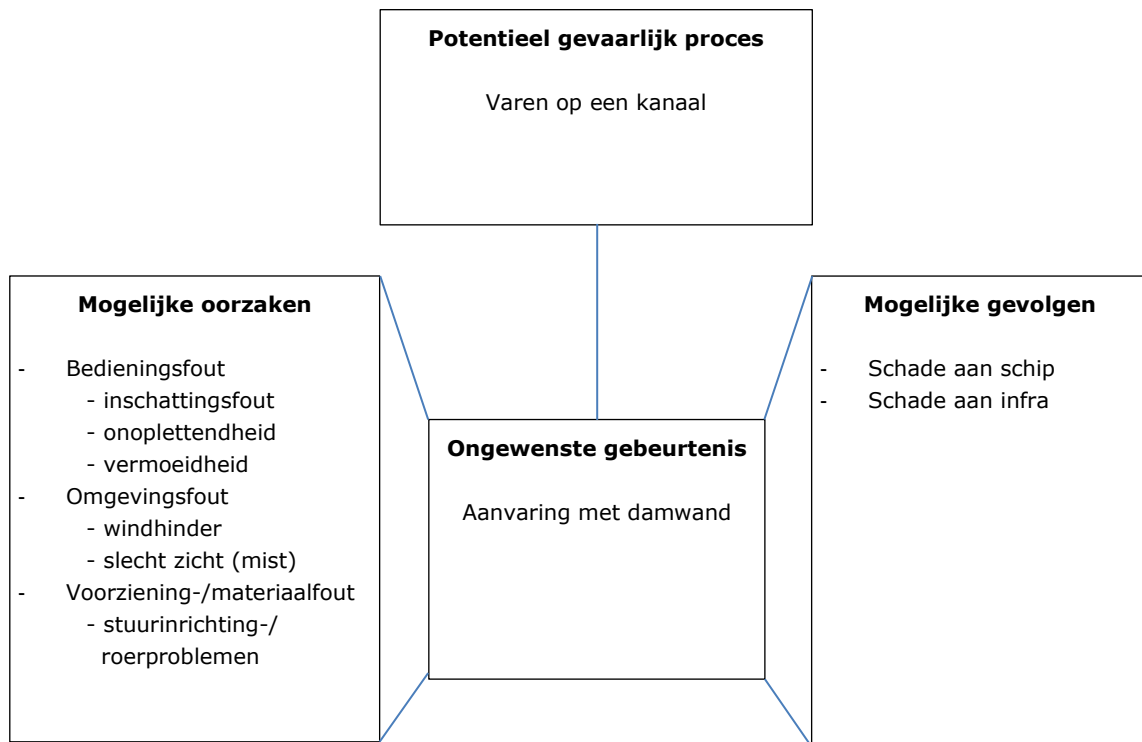
Onderstaand bow-tiediagram toont een potentieel gevaarlijk proces, dat normaal gesproken goed gaat, maar door (een combinatie van) diverse oorzaken kan leiden tot een ongewenste gebeurtenis, die kan resulteren in verschillende gevolgen.

Figuur 8.36 Bow-tiediagram

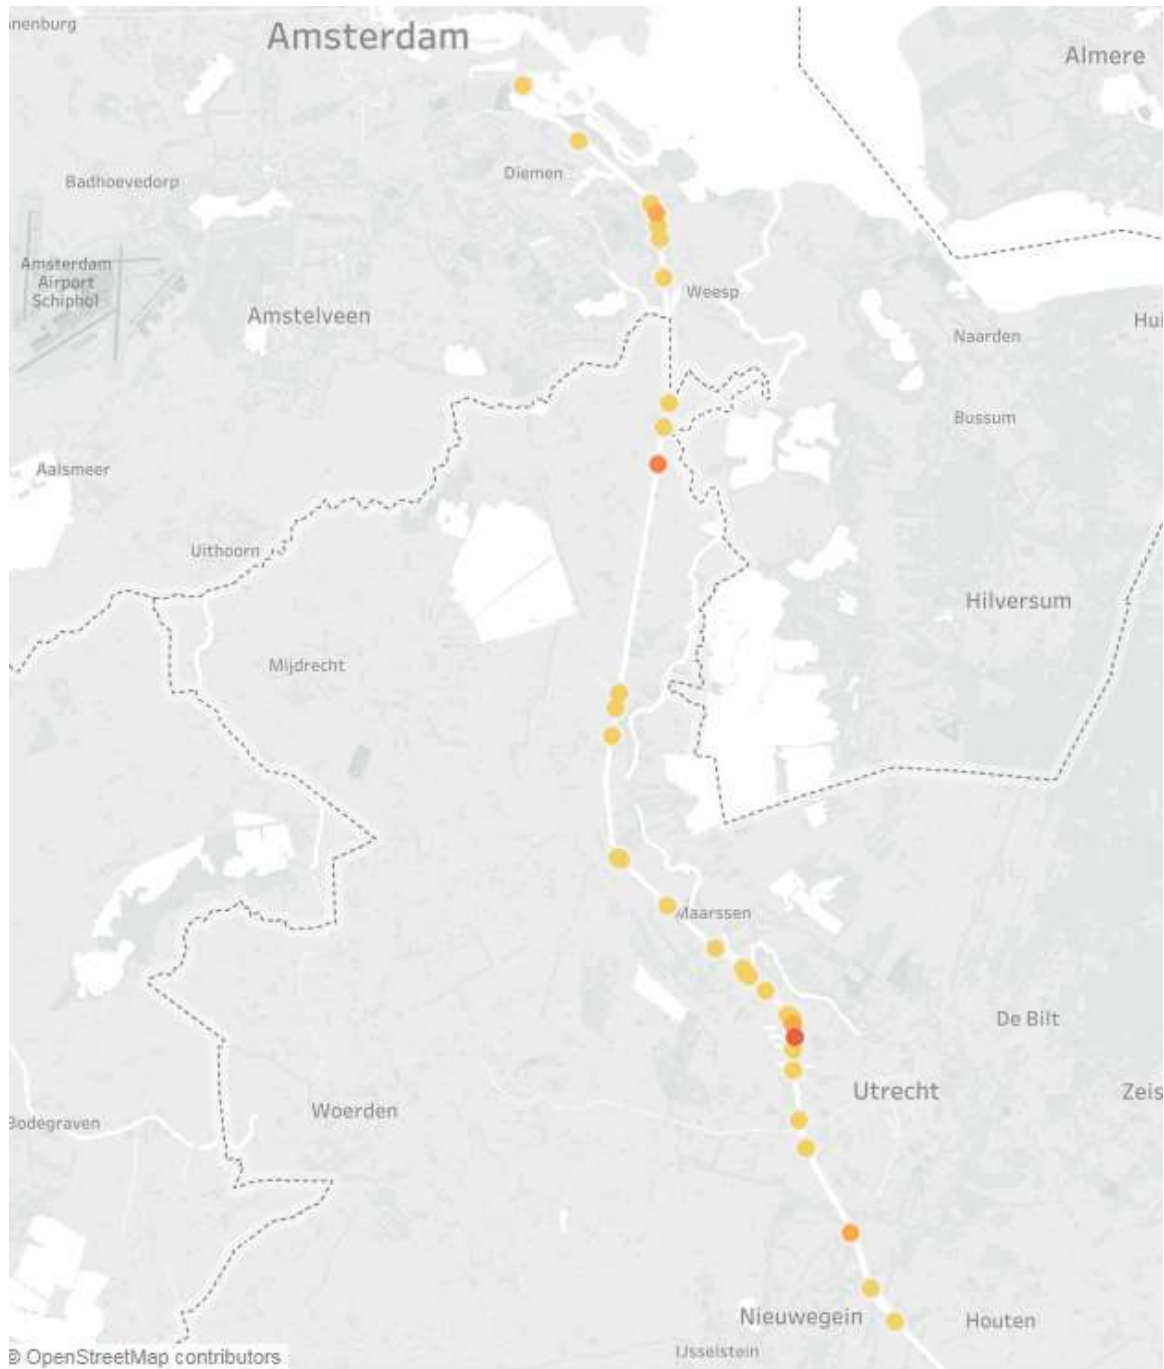
Onderstaande kaart toont de locaties van aanvaringen met een damwand, zoals geregistreerd in de SOS-database over de periode 2010-2016.

Figuur 8.37 Geregistreerde scheepsongevallen schip damwand
