# **TECHNISCHE WERKOMSCHRIJVING DAKWERKZAAMHEDEN ZWEMBAD DE HOGE BOMEN**

| Datum | 14 december 2021 |
| Versie | 2.0 |

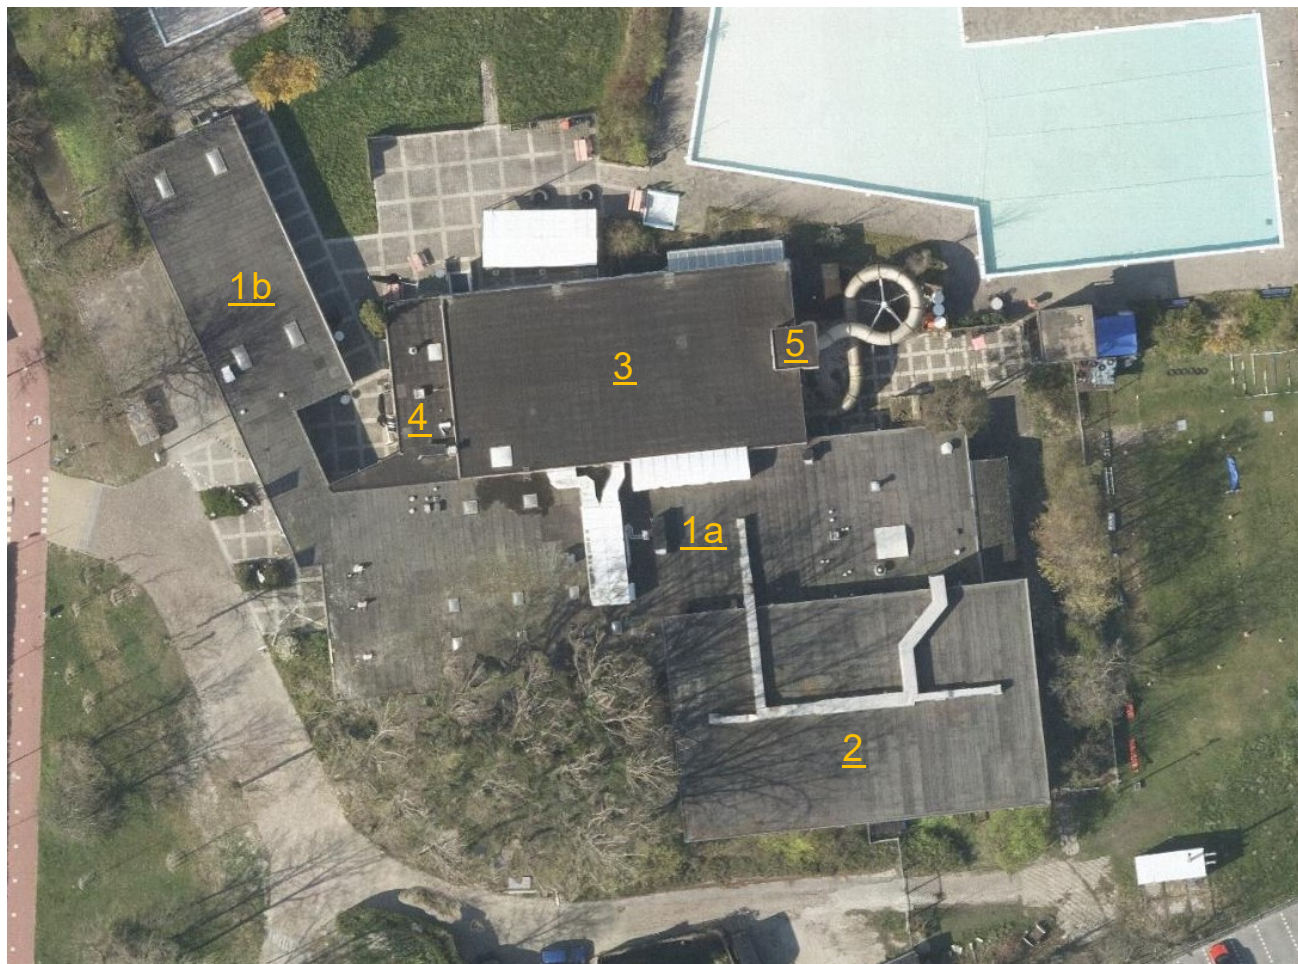
In het onderstaande overzicht zijn de dakvlakken genummerd zoals deze in de beschrijvingen genoemd zijn. Het dak en terras deel van de uitkijktoren ter plaatse van het buitenbad is geen onderdeel van de werkzaamheden.

Plaatselijk bij dakvlak 1 dienen de geprofileerde metalen dakplaten vervangen te worden. Hier-voor dient plaatselijk de gehele dakbedekkingspakket verwijderd te worden en opnieuw conform bestaand aangebracht te worden.
