**RWS INFORMATIE**

## **Bijlage basis onderhoud voegovergangen**

Onderhoudstaken voor jaarlijks onderhoud

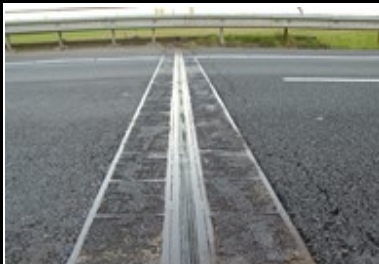
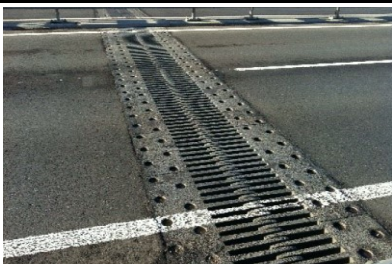
| Concept / familie | Afbeelding | Visuele kenmerken (kleine verschillen per leverancier) | Handboeken | Concept / familie | Afbeelding | Visuele kenmerken (kleine verschillen per leverancier) | Handboeken |
|---|---|---|---|---|---|---|---|
| 1.1<br>Rijroosters | <br><i>Voorbeeld: Rijkswaterstaat EGV</i> | <ul style="list-style-type: none"><li>- Stalen roosterconstructie / ladderijzers</li><li>- Stalen klemklijsten voor rubber afdichting (bij sommige typen)</li><li>- Origineel rubber afdichting nagenoeg gelijk met rijoppervlak, of met verdiept liggende bandprofielen/vlinderprofielen in geval van reeds gemodificeerde rijroosters.</li><li>- Zowel met als zonder slijtlaag op de bovenzijde</li><li>- Vervuiling met name bij verdiepte afdichtingprofielen</li></ul> | <a href="#">PVO §4.1.3</a><br><a href="#">Rijroosters RWS</a><br><a href="#">Rijroosters Spanstaal</a><br><a href="#">Rijroosters Maurer</a><br><a href="#">Modificaties</a><br><a href="#">IH CUR-117 §5.6</a> | 2.1<br>Uitkragende<br>vingervoeg | <br><i>Voorbeeld: Maurer vingervoeg</i> | <ul style="list-style-type: none"><li>- Stalen vingerplaten met voorspanverbinding</li><li>- Meestal symmetrische constructie</li><li>- Onder de vingerplaten bevindt zich de HWA-slabbe, of goot</li><li>- Doorgaans zonder slijtlaag, maar met geprofileerd staalopp.</li><li>- Meeste vervuiling wordt aangetroffen in de HWA-slabbe</li></ul> | <a href="#">PVO § 4.2.3</a><br><a href="#">IH CUR-117 §6.6</a><br><i>(hyperlink IH CUR-117 werkt alleen voor leden van PVO die zijn ingelogd)</i> |

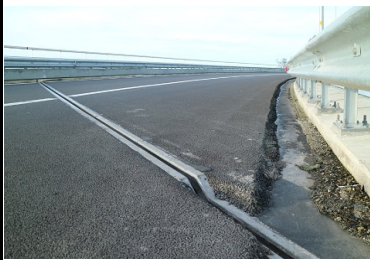
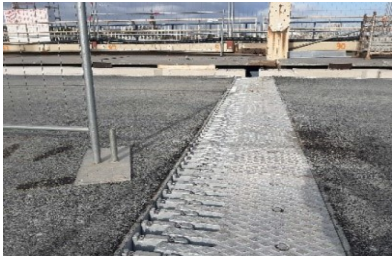
| Concept / familie | Afbeelding | Visuele kenmerken (kleine verschillen per leverancier) | Handboeken | Concept / familie | Afbeelding | Visuele kenmerken (kleine verschillen per leverancier) | Handboeken |
|---|---|---|---|---|---|---|---|
| 1.2a1<br>Nieuwbouwvoeg | <br><i>Voorbeeld: Mageba RS-A80</i> | <ul style="list-style-type: none"><li>- Alleen de randprofielen zijn zichtbaar van bovenaf</li><li>- Met verfsysteem als ook thermisch verzinkt toegepast</li><li>- Aansluiting asfalt-voeg is voorzien van voegvulling</li><li>- Vervuiling op bovenzijde verdiept rubberprofiel</li></ul> | <a href="#">PVO § 4.1.4.1</a><br><a href="#">IH CUR-117 §5.7</a><br><i>(hyperlink IH CUR-117 werkt alleen voor leden van PVO die zijn ingelogd)</i> | 2.2<br>Tweezijdig ondersteunde<br>vingervoeg | <br><i>Voorbeeld: Mageba vingervoeg</i> | <ul style="list-style-type: none"><li>- Stalen vingerplaten met voorspanverbinding</li><li>- Meestal een a-symmetrische constructie</li><li>- Onder de vingerplaten bevindt zich de HWA-slabbe, of goot</li><li>- Doorgaans zonder slijtlaag, maar met geprofileerd staalopp.</li><li>- Aan onderzijde te herkennen aan voorgespannen veren</li><li>- Meeste vervuiling wordt aangetroffen in de HWA-slabbe</li></ul> | <a href="#">PVO § 4.2.4</a><br><a href="#">IH CUR-117 §6.7</a><br><i>(hyperlink IH CUR-117 werkt alleen voor leden van PVO die zijn ingelogd)</i> |

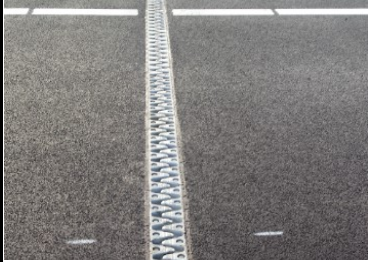
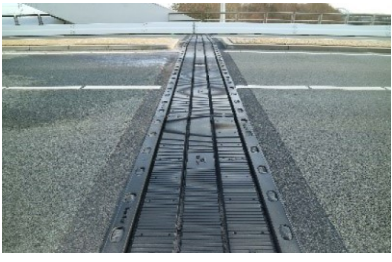
| Concept / familie | Afbeelding | Visuele kenmerken (kleine verschillen per leverancier) | Handboeken | Concept / familie | Afbeelding | Visuele kenmerken (kleine verschillen per leverancier) | Handboeken |
|---|---|---|---|---|---|---|---|
| 1.2a2<br>Nieuwvoegvoeg | <br><i>Voorbeeld: Mageba RS-LS100</i> | <ul style="list-style-type: none"><li>- Vooral de sinusplaten zijn zichtbaar van bovenaf</li><li>- Met verfsysteem als ook thermisch verzinkt toegepast</li><li>- Aansluiting asfalt-voeg is voorzien van voegvulling</li><li>- Sinusplaten gemonteerd met <u>voorspan</u>bouten</li><li>- Vervuiling zit tussen en onder sinusplaten, op het rubber</li></ul> | <a href="#">PVO § 4.1.4.1</a><br><a href="#">IH CUR-117 §5.7</a><br><i>(hyperlink IH CUR-117 werkt alleen voor leden van PVO die zijn ingelogd)</i> | 3<br>Mattenvoeg | <br><i>Voorbeeld: Transflex mattenvoeg</i> | <ul style="list-style-type: none"><li>- Rubberen "matten" met sleuven voor dilaterende werking</li><li>- Gemonteerd met voorgespannen ankers/moeren</li><li>- Gaten t.b.v. moeren soms wel en soms niet afgevuld</li><li>- Sleuven in de mat raken doorgaans (iets) vervuild</li><li>- Nog maar beperkt aanwezig in het areaal van Rijkswaterstaat</li></ul> | <a href="#">PVO § 4.3</a><br><a href="#">IH CUR-117 §7</a><br><i>(hyperlink IH CUR-117 werkt alleen voor leden van PVO die zijn ingelogd)</i> |

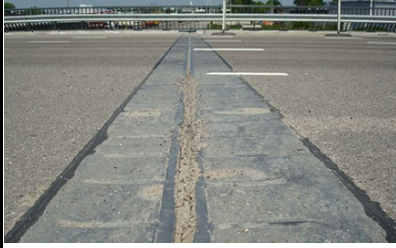
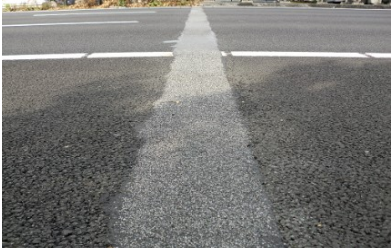
| Concept / familie | Afbeelding | Visuele kenmerken (kleine verschillen per leverancier) | Handboeken | Concept / familie | Afbeelding | Visuele kenmerken (kleine verschillen per leverancier) | Handboeken |
|---|---|---|---|---|---|---|---|
| 1.2b1<br>zonder sinusplaten | <br><i>1.2b1 lijken veel op elkaar</i> | <ul style="list-style-type: none"><li>- Stalen roosterconstructie met klauwprofielen/randprofielen</li><li>- Randbalken van donkergrijs staalvezelbeton</li><li>- Constructiebreedte veelal 500-600 mm breed</li><li>- Zowel met als zonder "achterstrip" op scheiding met asfalt</li><li>- Vervuiling op bovenzijde verdiept rubberprofiel</li></ul> | <a href="#">PVO § 4.1.4.2</a><br><a href="#">IH CUR-117 §5.7</a><br><i>(hyperlink IH CUR-117 werkt alleen voor leden van PVO die zijn ingelogd)</i> | 4.1a<br>Traditionele bitumineuze<br>voegovergang | <br><i>4.1a lijken allemaal op elkaar</i> | <ul style="list-style-type: none"><li>- Voegmassa die aansluit op de deklaag</li><li>- Breedte doorgaans ca. 500 mm, uitgezonderd in wegtunnels</li><li>- Breedte in wegtunnels ca. 150-250 mm</li><li>- Split van de slijtlaag soms nog zichtbaar, niet altijd</li><li>- Geen onderbrekingen / voegopeningen bij dit type</li><li>- Vervuiling beperkt zich tot ophoping in watervoerende goten</li></ul> | <a href="#">PVO § 4.3.3.1</a><br><a href="#">IH CUR-117 §4</a><br><i>(hyperlink IH CUR-117 werkt alleen voor leden van PVO die zijn ingelogd)</i> |

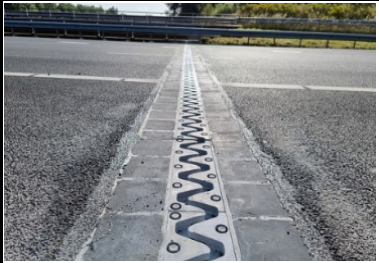
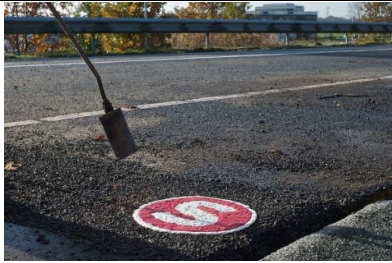
| Concept / familie | Afbeelding | Visuele kenmerken (kleine verschillen per leverancier) | Handboeken | Concept / familie | Afbeelding | Visuele kenmerken (kleine verschillen per leverancier) | Handboeken |
|---|---|---|---|---|---|---|---|
| 1.2b2<br>Renovatievoeg<br>met sinusplaten | <br><i>Voorbeeld: Brabotech BR-SILENT</i> | <ul style="list-style-type: none"><li>- Stalen roosterconstructie met klauwprofielen/randprofielen</li><li>- Randbalken van donkergrijs staalvezelbeton</li><li>- Constructiebreedte veelal 500-600 mm breed</li><li>- Zowel met als zonder "achterstrip" op scheiding met asfalt</li><li>- Sinusplaten gemonteerd met <u>voorspan</u>bouten</li><li>- Vervuiling zit tussen en onder sinusplaten, op het rubber</li><li>- Soms met sinusplaten over gehele breedte van de voeg</li></ul> | <a href="#">PVO § 4.1.4.2</a><br><a href="#">IH CUR-117 §5.7</a><br><i>(hyperlink IH CUR-117 werkt alleen voor leden van PVO die zijn ingelogd)</i> | 4.1b<br>Verbeterde bitumineuze<br>voegovergang met inwendige<br>spiraalveren | <br><i>Markering Silent-Joint</i> | <ul style="list-style-type: none"><li>- Voegmassa die aansluit op de deklaag</li><li>- Breedte doorgaans ca. 500 mm</li><li>- Meestal te herkennen aan "S-markering" (zie foto)</li><li>- Lijkt ontzettend veel op 4.1a qua uiterlijk</li><li>- Geen onderbrekingen / voegopeningen bij dit type</li><li>- Vervuiling beperkt zich tot ophoping in watervoerende goten</li></ul> | <a href="#">PVO § 4.4.3.2</a><br><a href="#">IH CUR-117 §4</a><br><i>(hyperlink IH CUR-117 werkt alleen voor leden van PVO die zijn ingelogd)</i> |

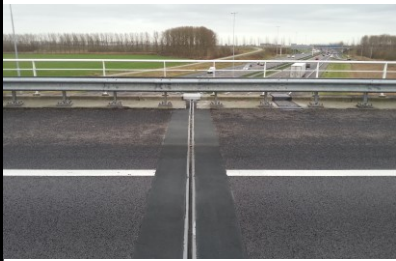
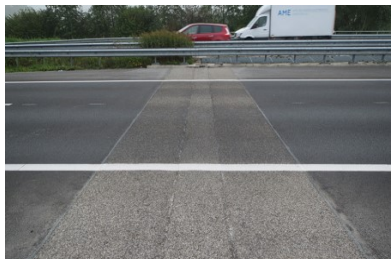
| Concept / familie | Afbeelding | Visuele kenmerken (kleine verschillen per leverancier) | Handboeken | Concept / familie | Afbeelding | Visuele kenmerken (kleine verschillen per leverancier) | Handboeken |
|---|---|---|---|---|---|---|---|
| 1.4a1<br>Onverankerde voeg met<br>randbalken van polymeerbeton<br>zonder sinusplaten | <br><i>Voorbeeld: Mageba RE-80</i> | <ul style="list-style-type: none"><li>- Beperkt te onderscheiden van 1.2b1 (voor een leek)</li><li>- Wel randprofielen, geen stalen schotjes haaks op voeg</li><li>- Randbalken van polymeerbeton &gt; andere kleur dan bij 1.2b1</li><li>- Verdiept liggende rubber bandprofielen/vlinderprofielen</li><li>- Vervuiling op bovenzijde verdiept rubberprofiel</li></ul> | <a href="#">PVO § 4.1.6.1</a><br><a href="#">IH CUR-117 §5.8</a><br><i>(hyperlink IH CUR-117 werkt alleen voor leden van PVO die zijn ingelogd)</i> | 4.1d<br>Verbeterde bitumineuze<br>voegovergang met<br>randbalken | <br><i>Randbalken langs voegmassa</i> | <ul style="list-style-type: none"><li>- Te herkennen aan gietasfalt randbalken tussen voegmassa en deklaag</li><li>- Breedte ca. 1.500 mm, soms iets groter</li><li>- Geen onderbrekingen / voegopeningen bij dit type</li><li>- Vervuiling beperkt zich tot ophoping in watervoerende goten</li></ul> | <a href="#">PVO § 4.4.3.4</a><br><a href="#">IH CUR-117 §4</a><br><i>(hyperlink IH CUR-117 werkt alleen voor leden van PVO die zijn ingelogd)</i> |

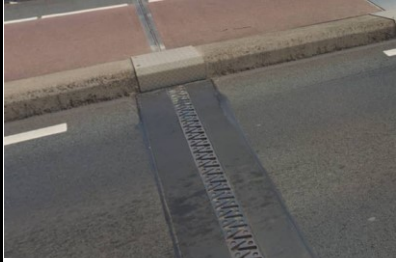
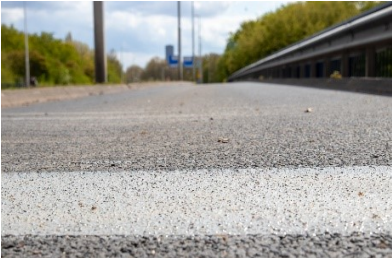
| Concept / familie | Afbeelding | Visuele kenmerken (kleine verschillen per leverancier) | Handboeken | Concept / familie | Afbeelding | Visuele kenmerken (kleine verschillen per leverancier) | Handboeken |
|---|---|---|---|---|---|---|---|
| 1.4a2<br>Onverankerde voeg met<br>randbalken van polymeerbeton<br>met sinusplaten | <br><i>Voorbeeld: Mageba RE-LS100</i> | <ul style="list-style-type: none"><li>- Beperkt te onderscheiden van 1.2b2 (voor een leek)</li><li>- Wel randprofielen, geen stalen schotjes haaks op voeg</li><li>- Randbalken van polymeerbeton &gt; andere kleur dan bij 1.2b1</li><li>- Verdiept liggende rubber bandprofielen/vlinderprofielen</li><li>- Vervuiling op bovenzijde verdiept rubberprofiel</li></ul> | <a href="#">PVO § 4.1.6.1</a><br><a href="#">IH CUR-117 §5.8</a><br><i>(hyperlink IH CUR-117 werkt alleen voor leden van PVO die zijn ingelogd)</i> | 4.2<br>Flexibele voegovergang<br>o.b.v. PU bindmiddel | <br><i>Vb: Mageba Polyflex Advance</i> | <ul style="list-style-type: none"><li>- Lijkt zeer op 4.1a/b echter doorgaans andere kleur door de toepassing van PU als bindmiddel (ipv zwarte bitumen)</li><li>- Nog beperkt toegepast in RWS wegennet, relatief nieuw</li><li>- Breedte voegmassa in meeste gevallen tussen 360-600 mm</li><li>- Geen onderbrekingen / voegopeningen bij dit type</li><li>- Vervuiling beperkt zich tot ophoping in watervoerende goten</li></ul> | <a href="#">PVO § 4.4.4</a><br><a href="#">IH CUR-117 §4</a><br><i>(hyperlink IH CUR-117 werkt alleen voor leden van PVO die zijn ingelogd)</i> |

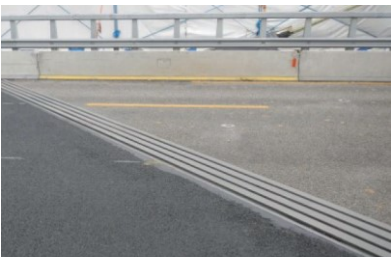
| Concept / familie | Afbeelding | Visuele kenmerken (kleine verschillen per leverancier) | Handboeken | Concept / familie | Afbeelding | Visuele kenmerken (kleine verschillen per leverancier) | Handboeken |
|---|---|---|---|---|---|---|---|
| 1.5<br>Randbalken van (epoxy)beton<br>i.c.m. VA/ACME afdichting<br>die o.b.v. samendrukking<br>is ingeklemd | <br><i>Voorbeeld: Brabotech BR-SILENT</i> | <ul style="list-style-type: none"><li>- Randbalken van (epoxy)beton met slijtlaag</li><li>- Veelal herkenbaar aan scheurpatroon in randbalken</li><li>- Soms te herkennen aan roestkleurige uitbloeding t.p.v. scheuren</li><li>- Rubber afdichting type VA/ACME "compressie-profiel"</li><li>- Gematigde V-groef in het rubber waar beperkt vuil op ligt</li></ul> | <a href="#">PVO 4.1.7</a><br><a href="#">IH CUR-117 §5.9</a><br><i>(hyperlink IH CUR-117 werkt alleen voor leden van PVO die zijn ingelogd)</i> | 7<br>Lamellenvoegen | <br><i>Voorbeeld: Maurer lamellenvoeg</i> | <ul style="list-style-type: none"><li>- Enige voegfamilie met meerdere voegrubbers</li><li>- Verkrijgbaar met en zonder sinusplaten op bovenzijde</li><li>- Zowel met als zonder randbalken van gewapende beton</li><li>- Zowel met verfsysteem als thermisch verzinkte uitvoeringen</li><li>- Vervuiling op bovenzijde verdiepte rubberprofielen</li></ul> | <a href="#">PVO § 4.7</a><br><a href="#">IH CUR-117 §11</a><br><i>(hyperlink IH CUR-117 werkt alleen voor leden van PVO die zijn ingelogd)</i> |
