# ASFALTONDERZOEK

## Gemeente Halderberge 2022. Fietspaden – Hoofddrijbanen

| <b>Onderzoek</b> | Bepalen constructie-opbouw. | |
| <b>Doel</b> | - Bepalen van de constructie-opbouw. | |

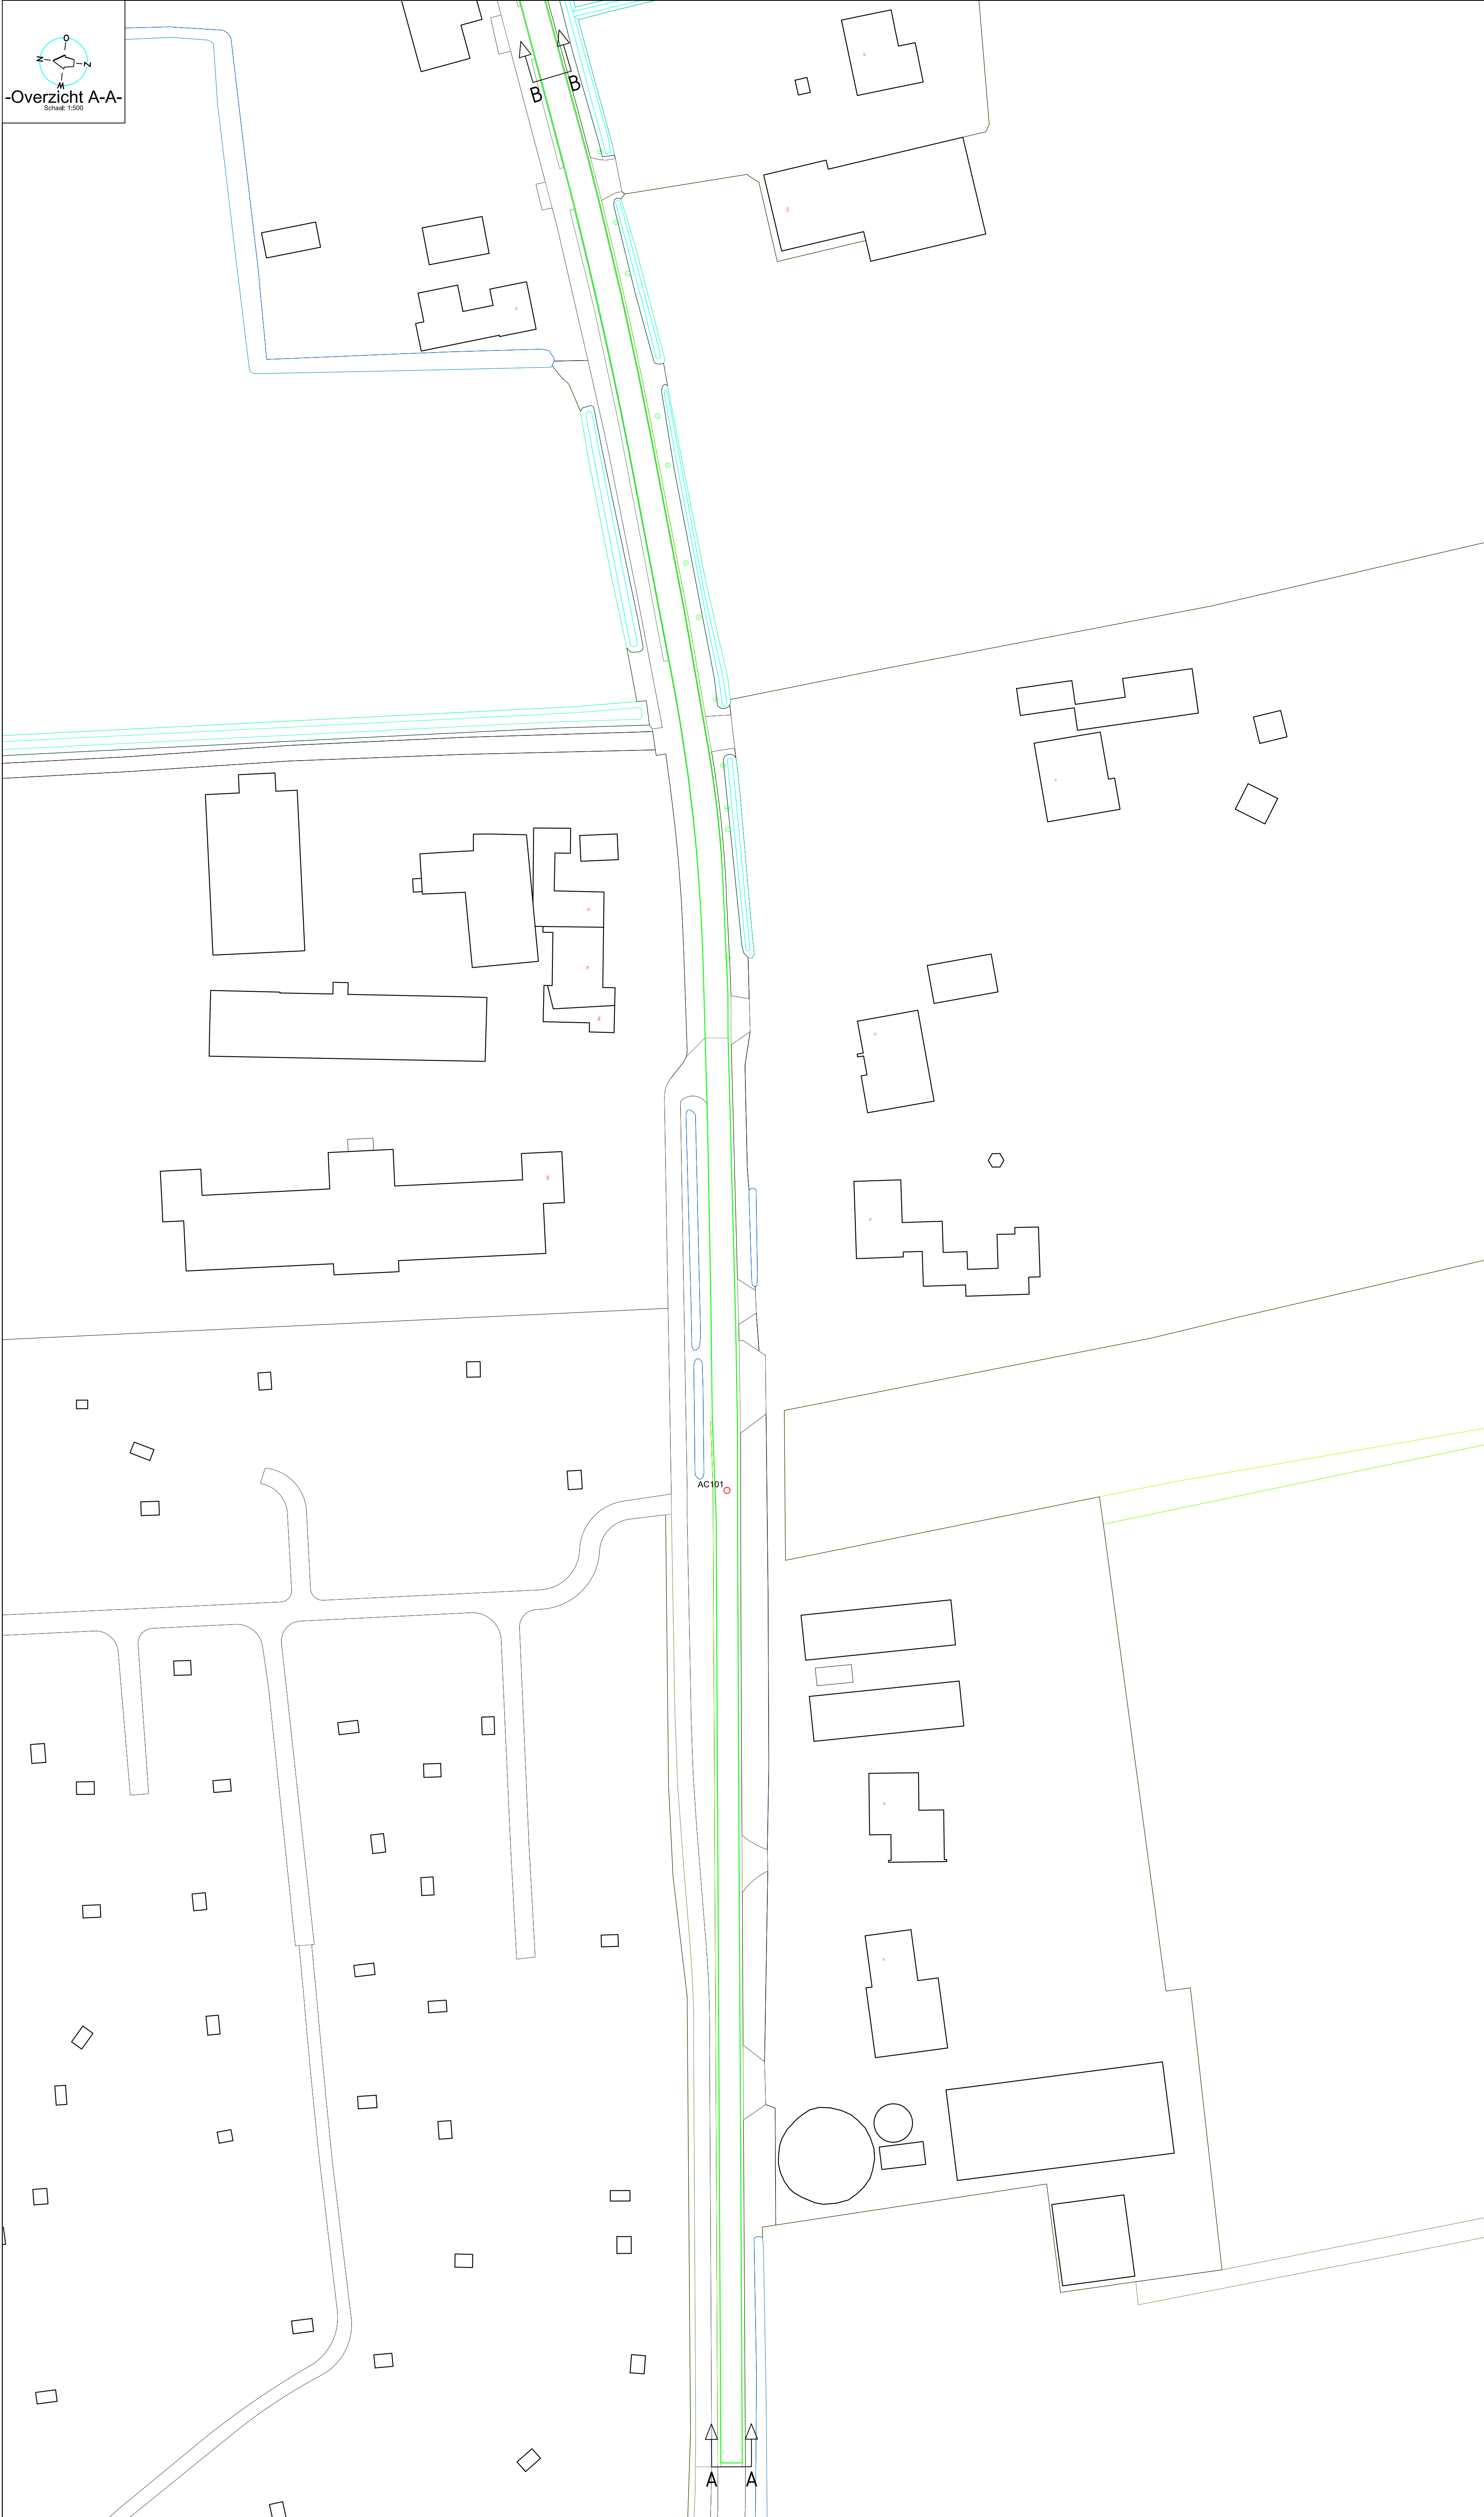
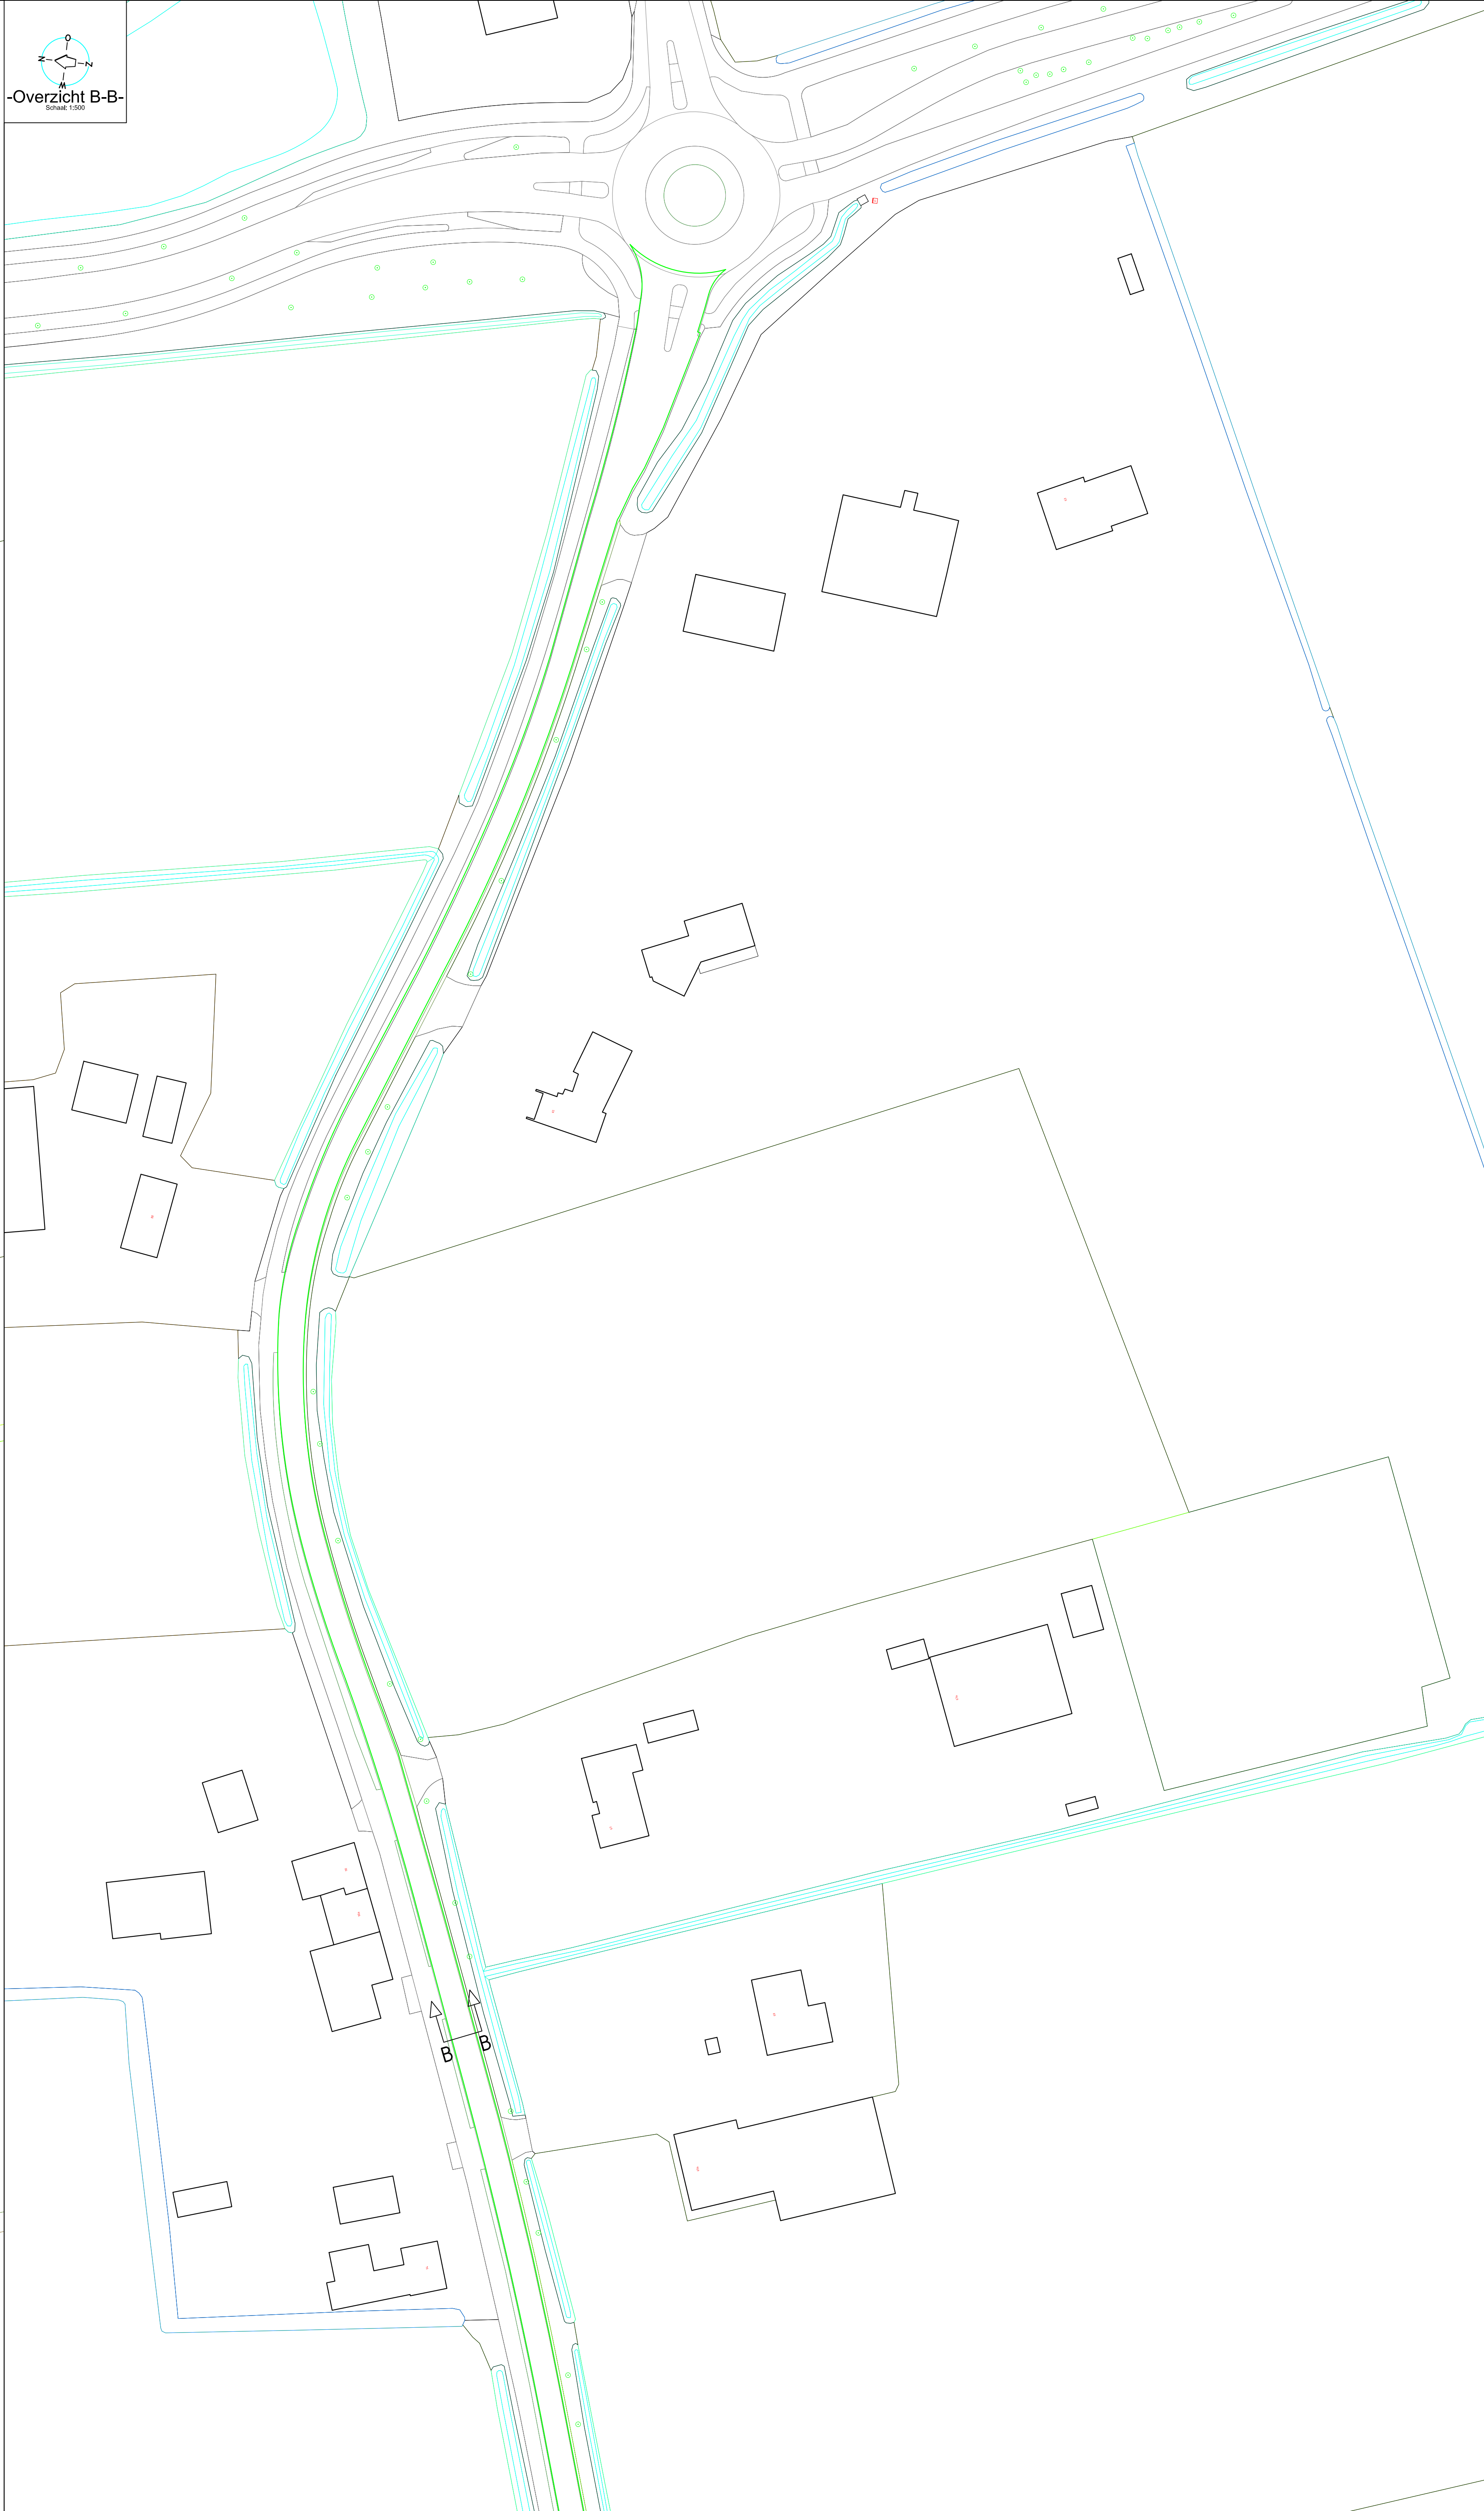
TEKENINGNUMMER:  
**22MCG237.80/01**

## Situatietekening

| Situatieschets met boorpunten | | |

| <b>Veldwerk</b> | <i>Locaties boringen</i> | - Situatietekening in Bijlage 1;<br>- Coördinatenlijst in Bijlage 2. |

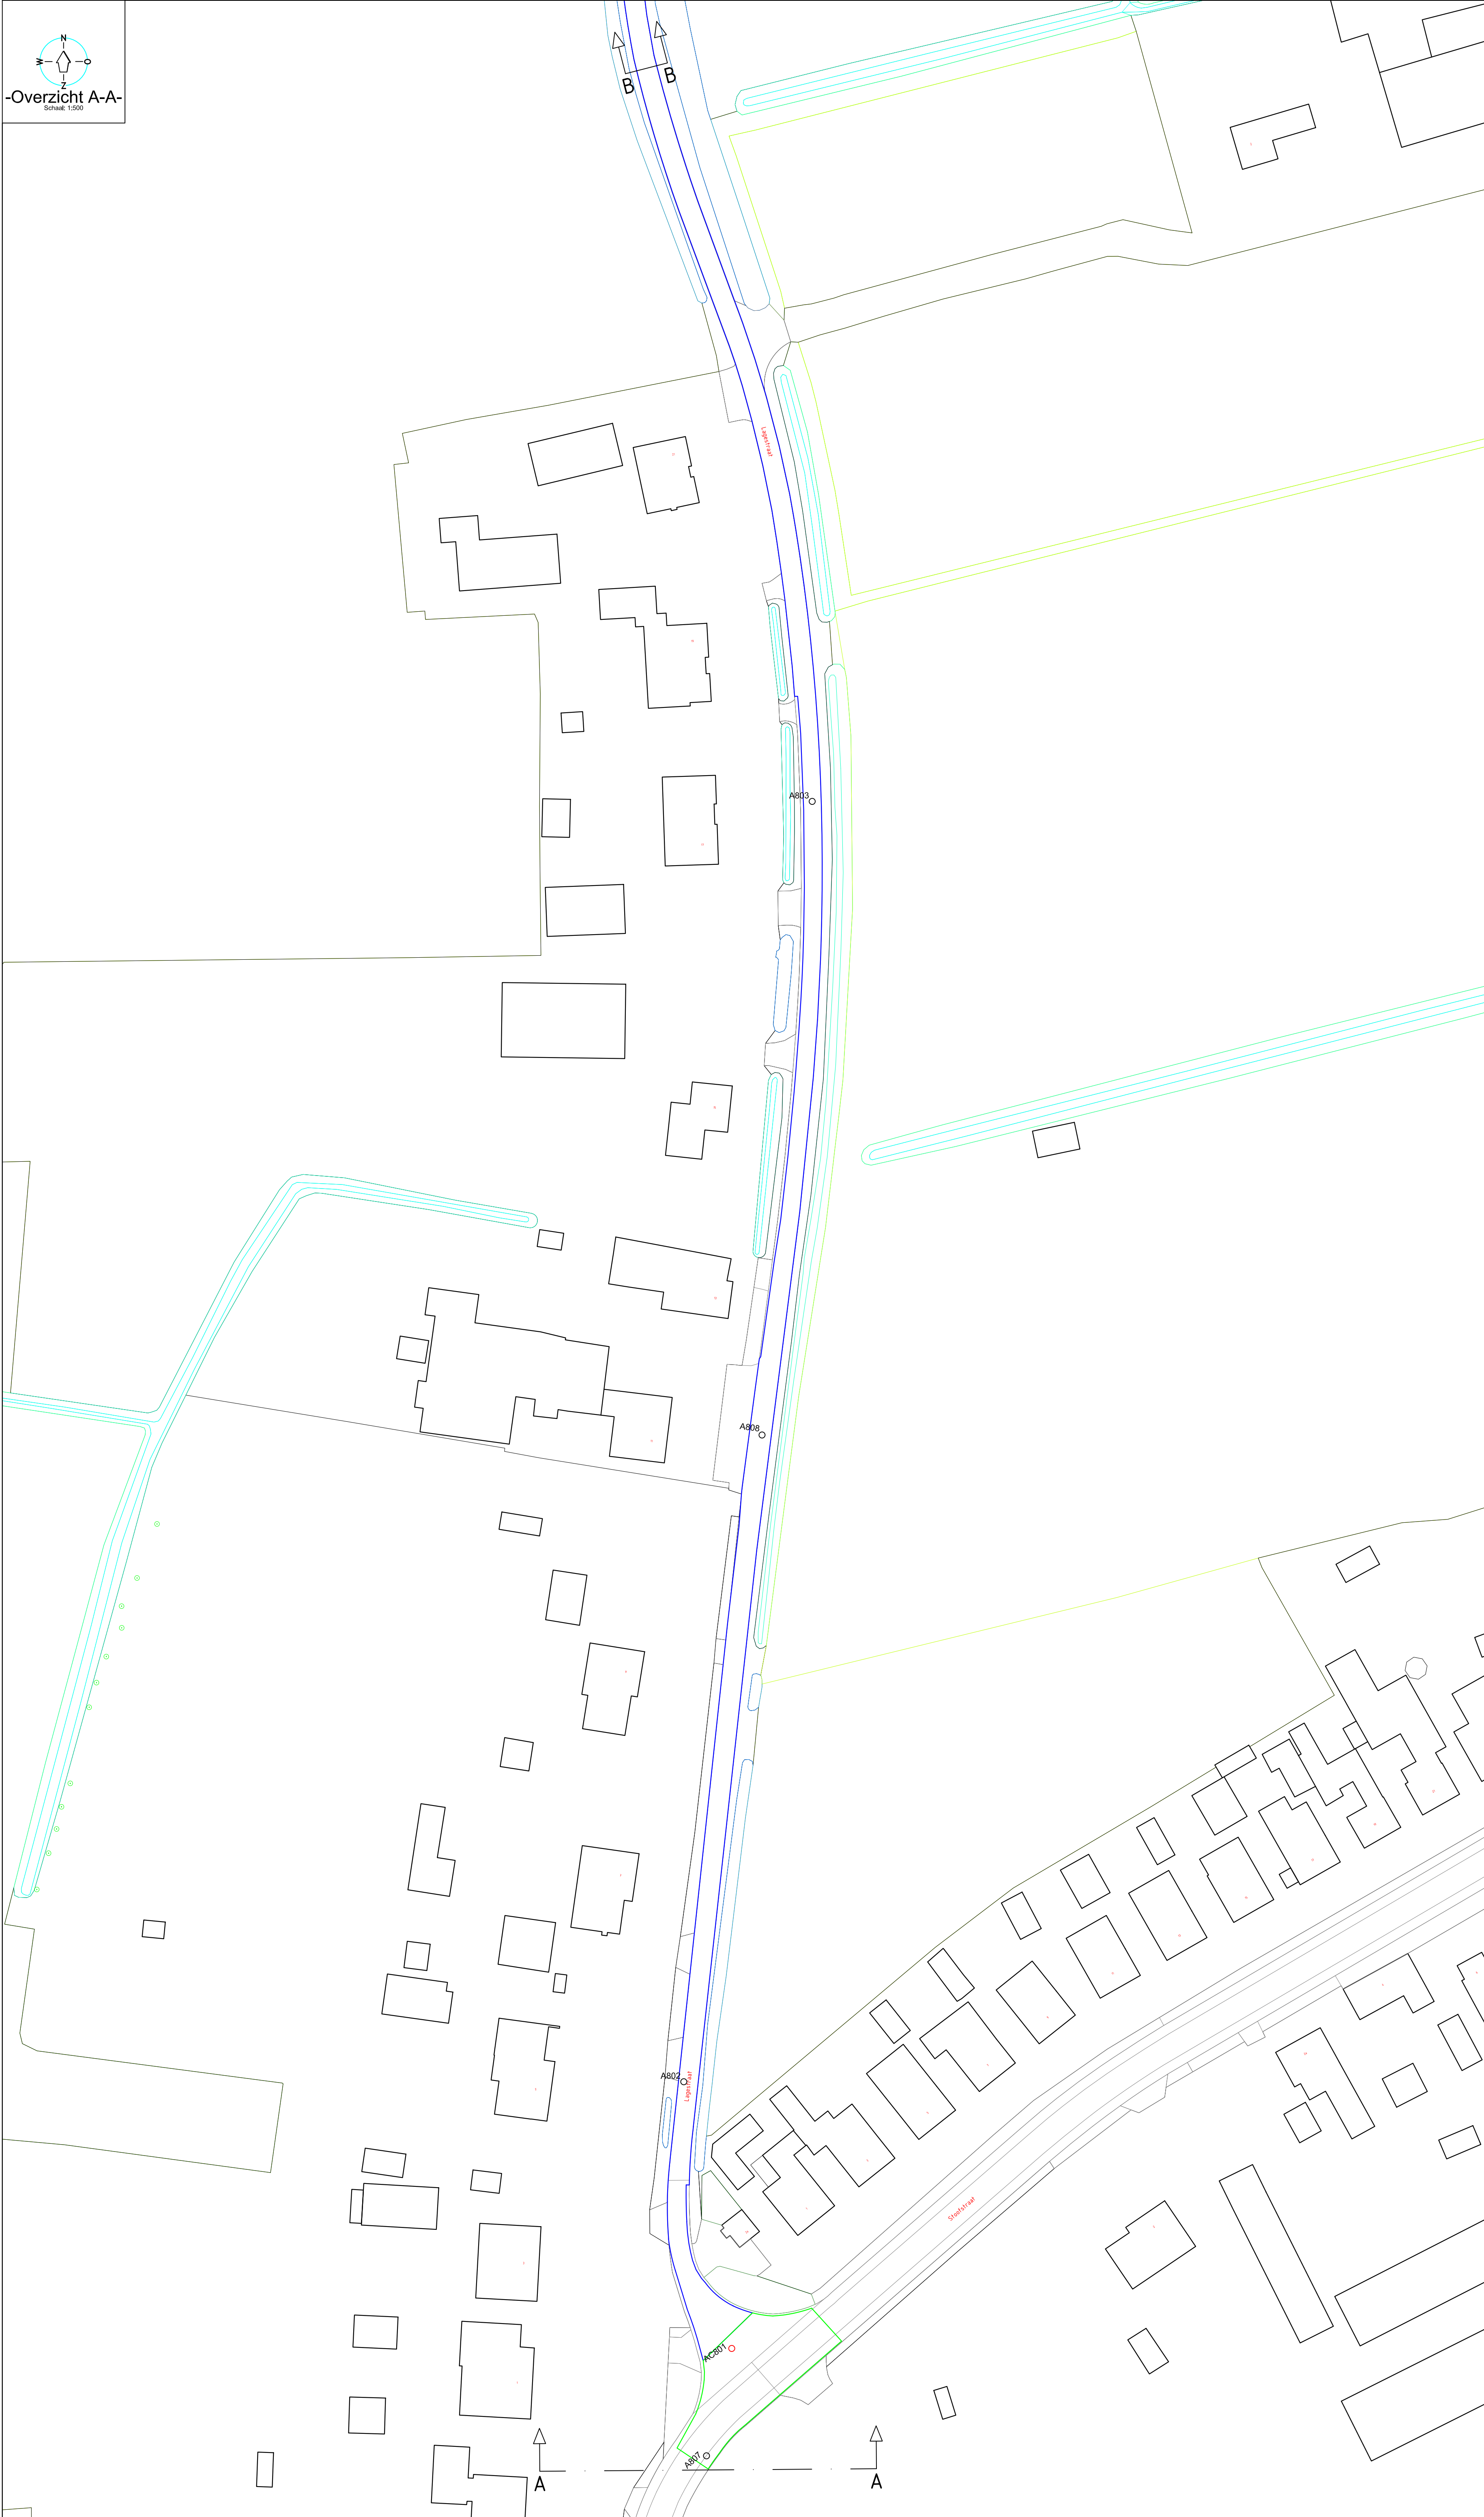
-Overzicht A-A-  
Schaal 1:1000

- A...○ Asfaltboring
- AC...○ Asfaltconstructieboring
- Wegvak 8A
- Wegvak 8B

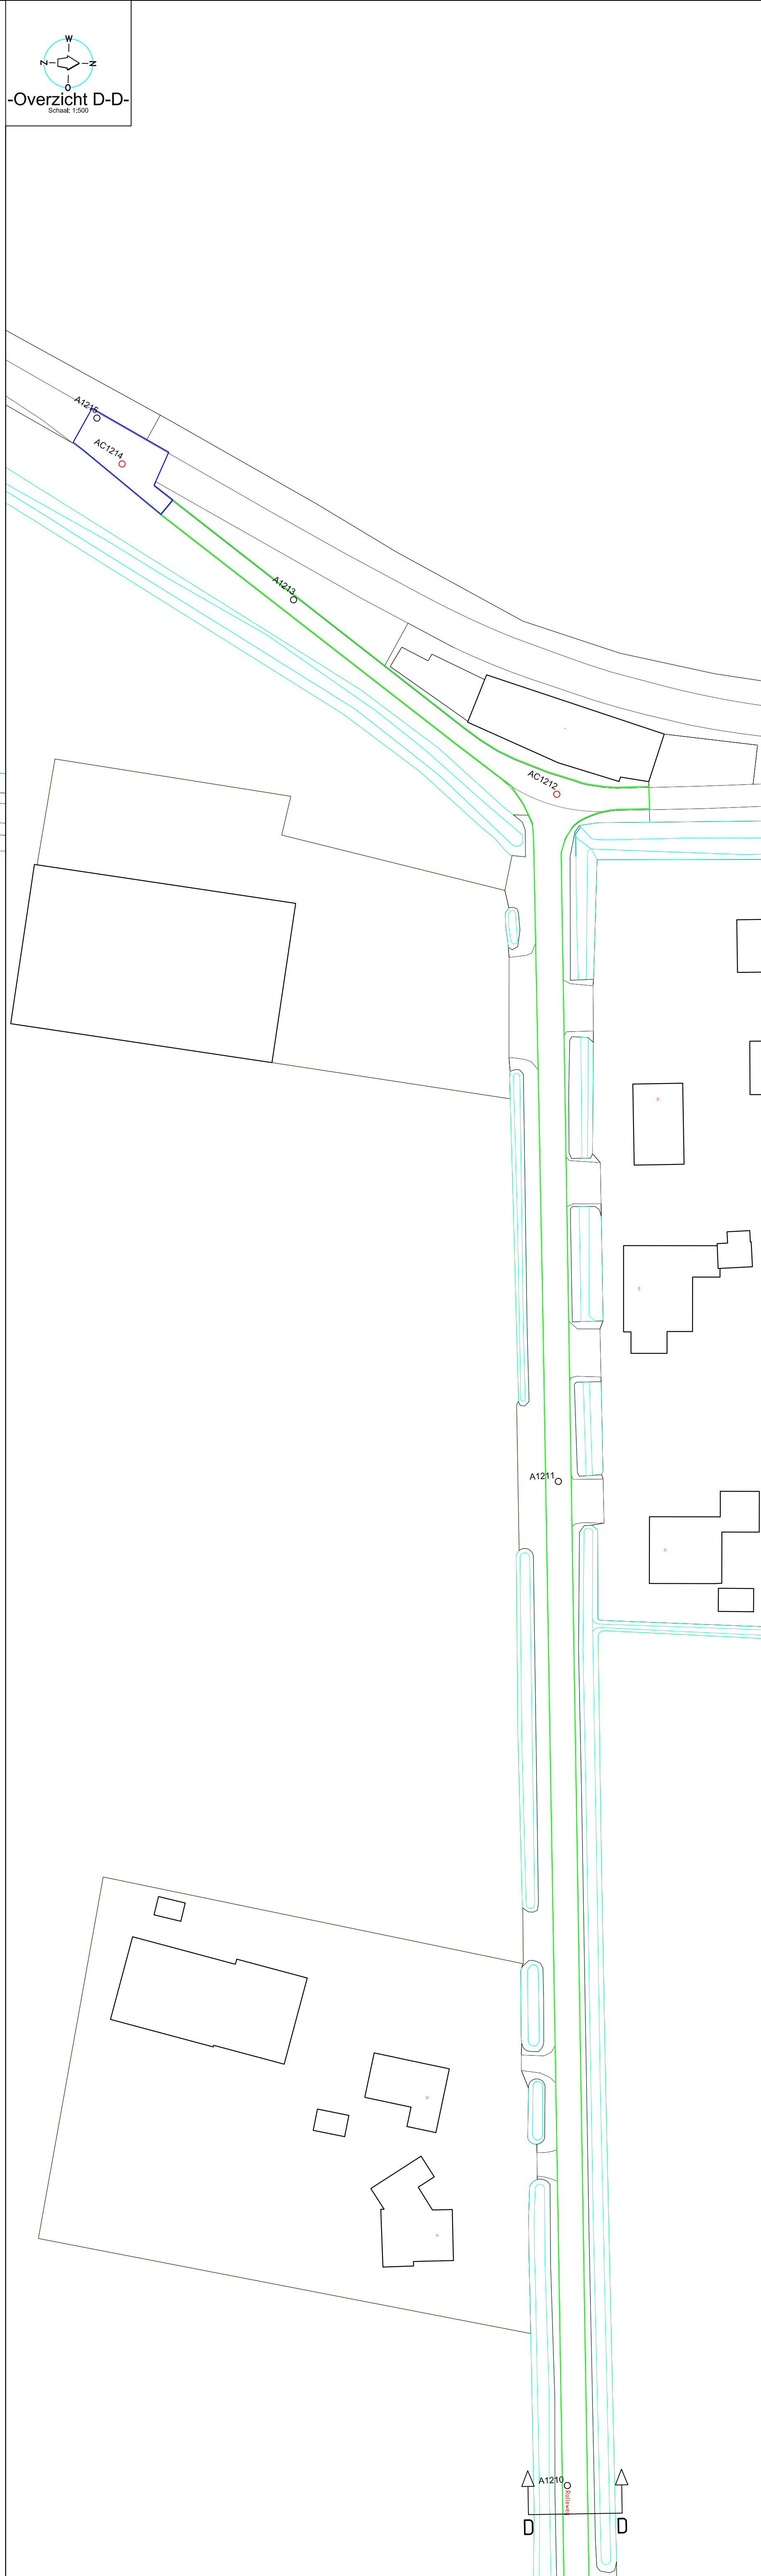
## Situatietekening

- A...○ Asfaltboring
- AC...○ Asfaltconstructieboring
- Wegvak 12A
- Wegvak 12B

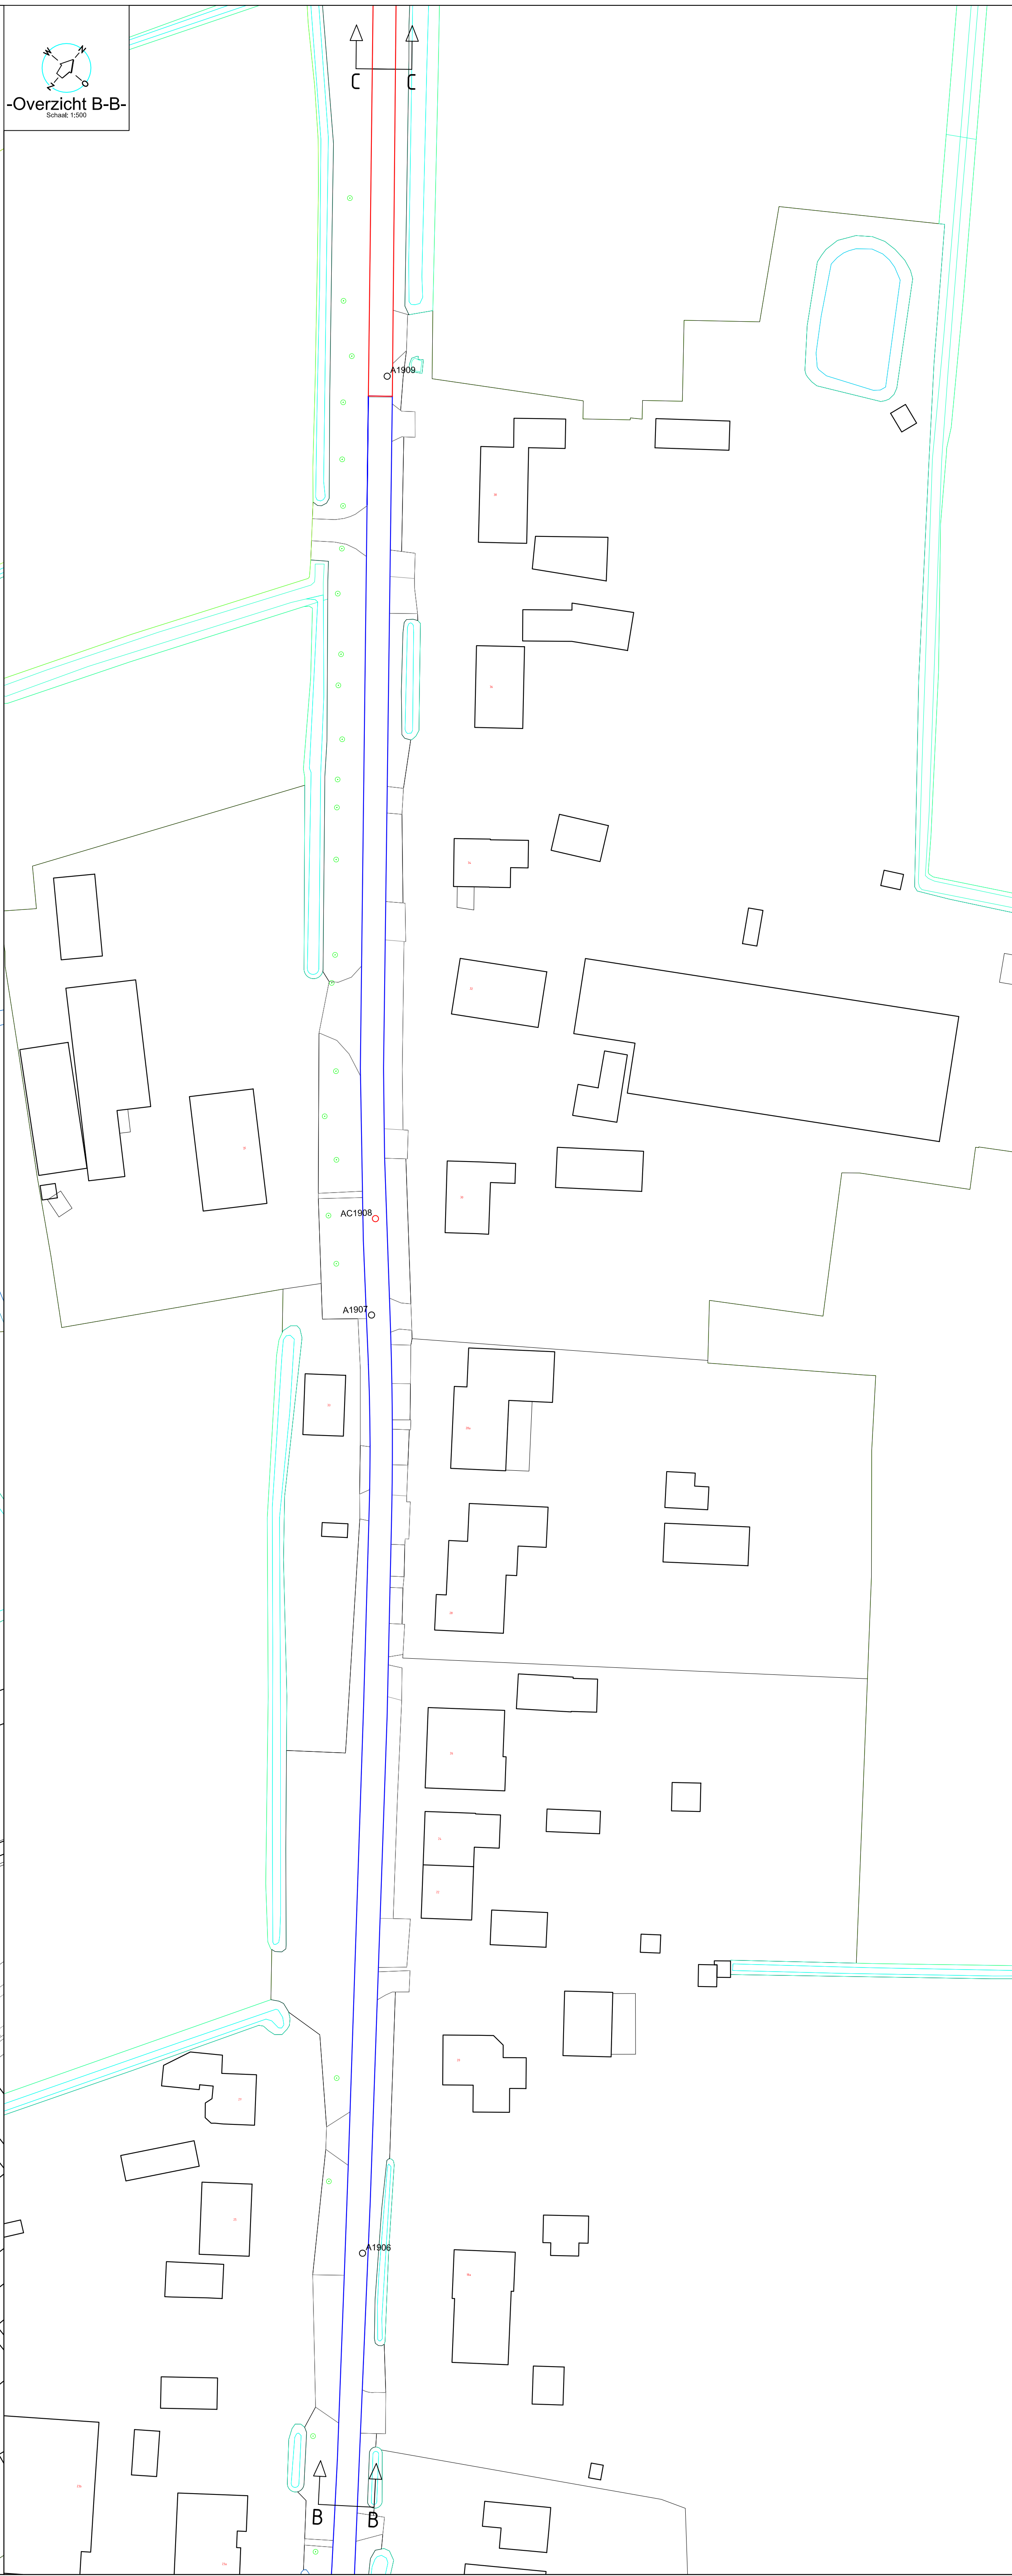
-Overzicht-  
Schaal: 1:2000

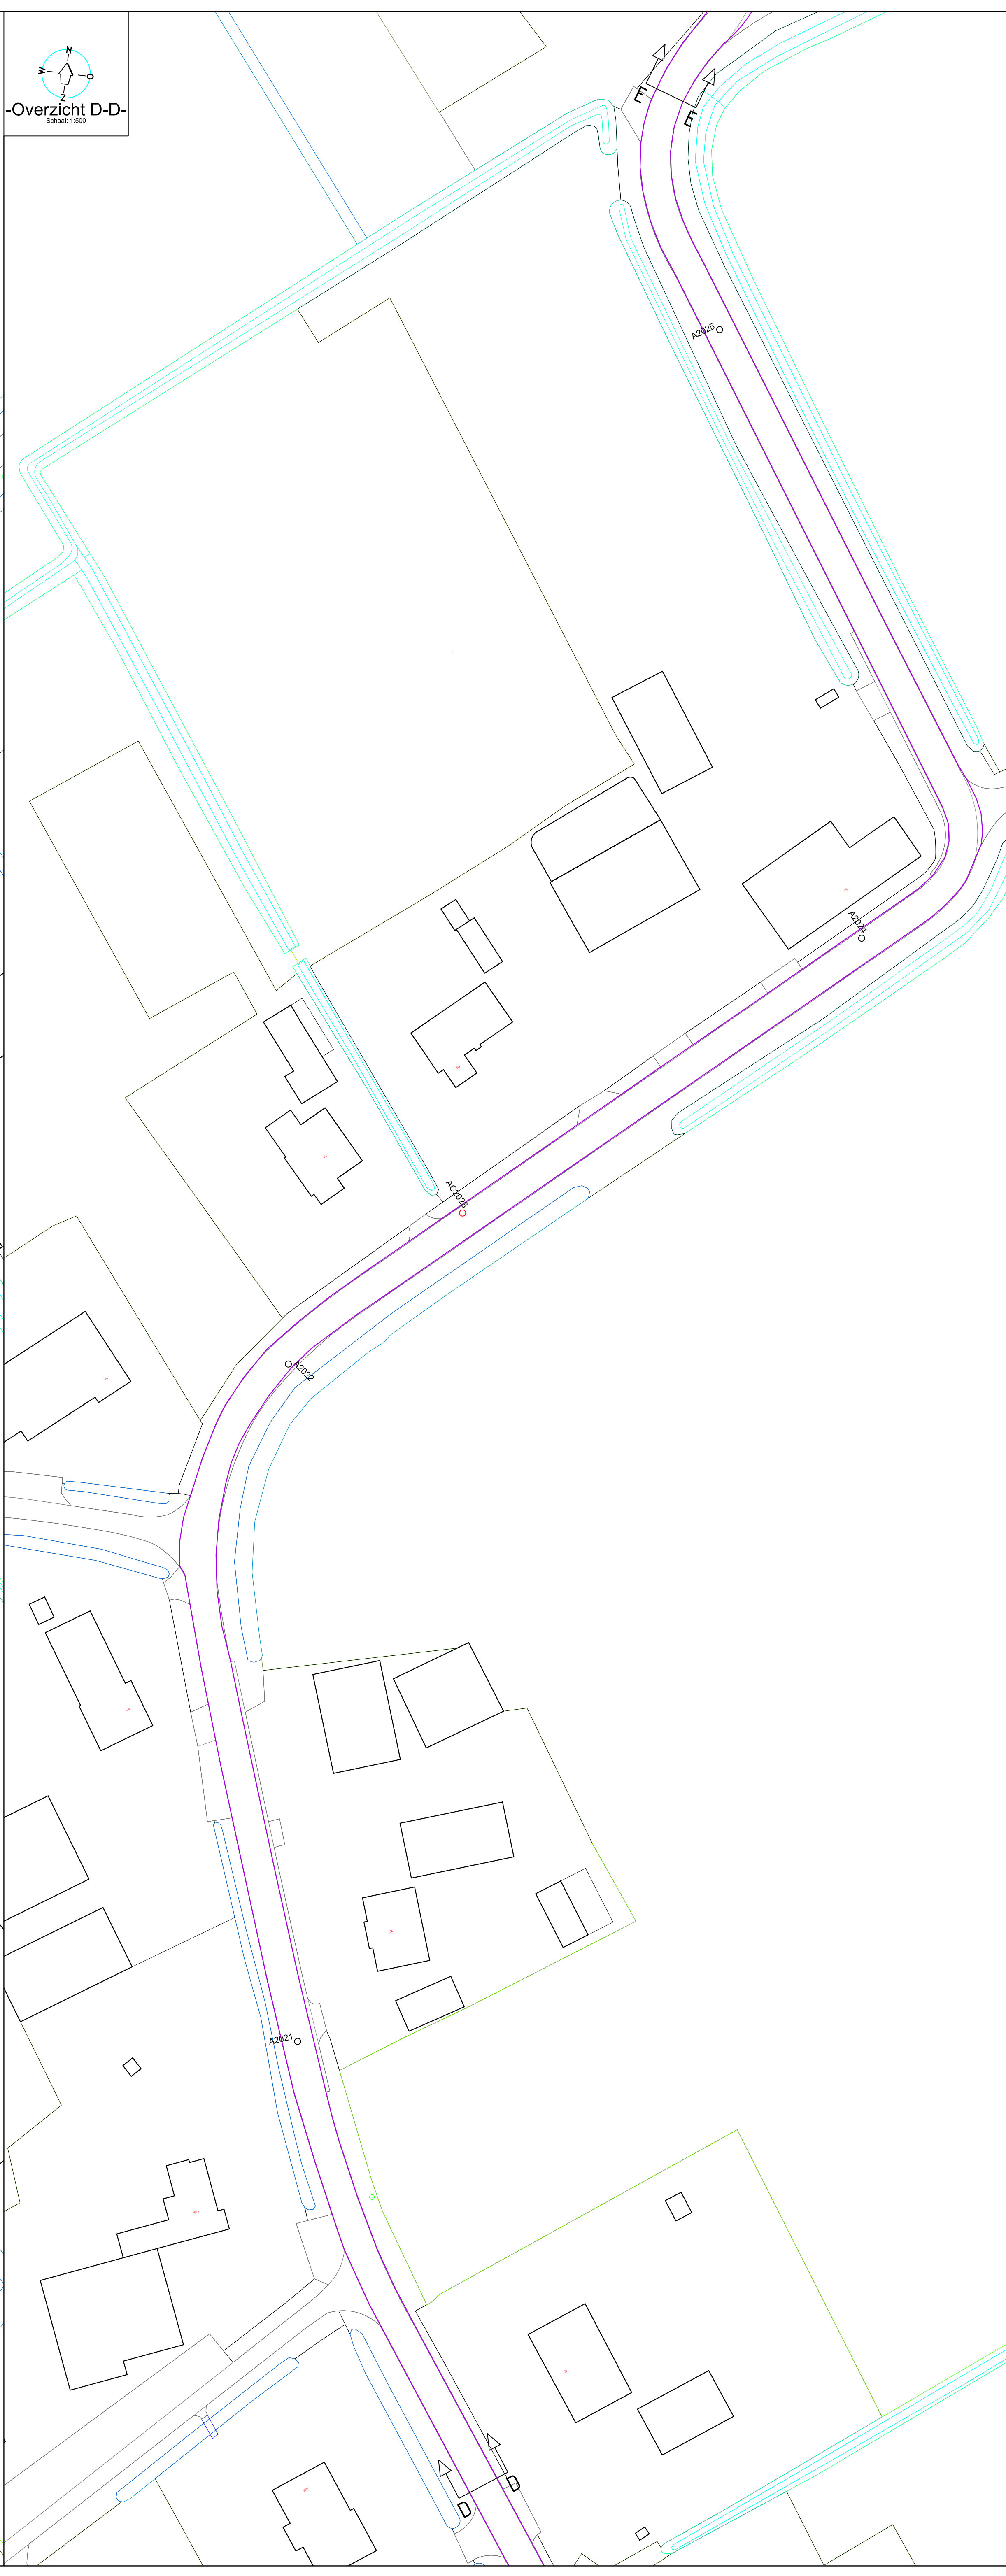
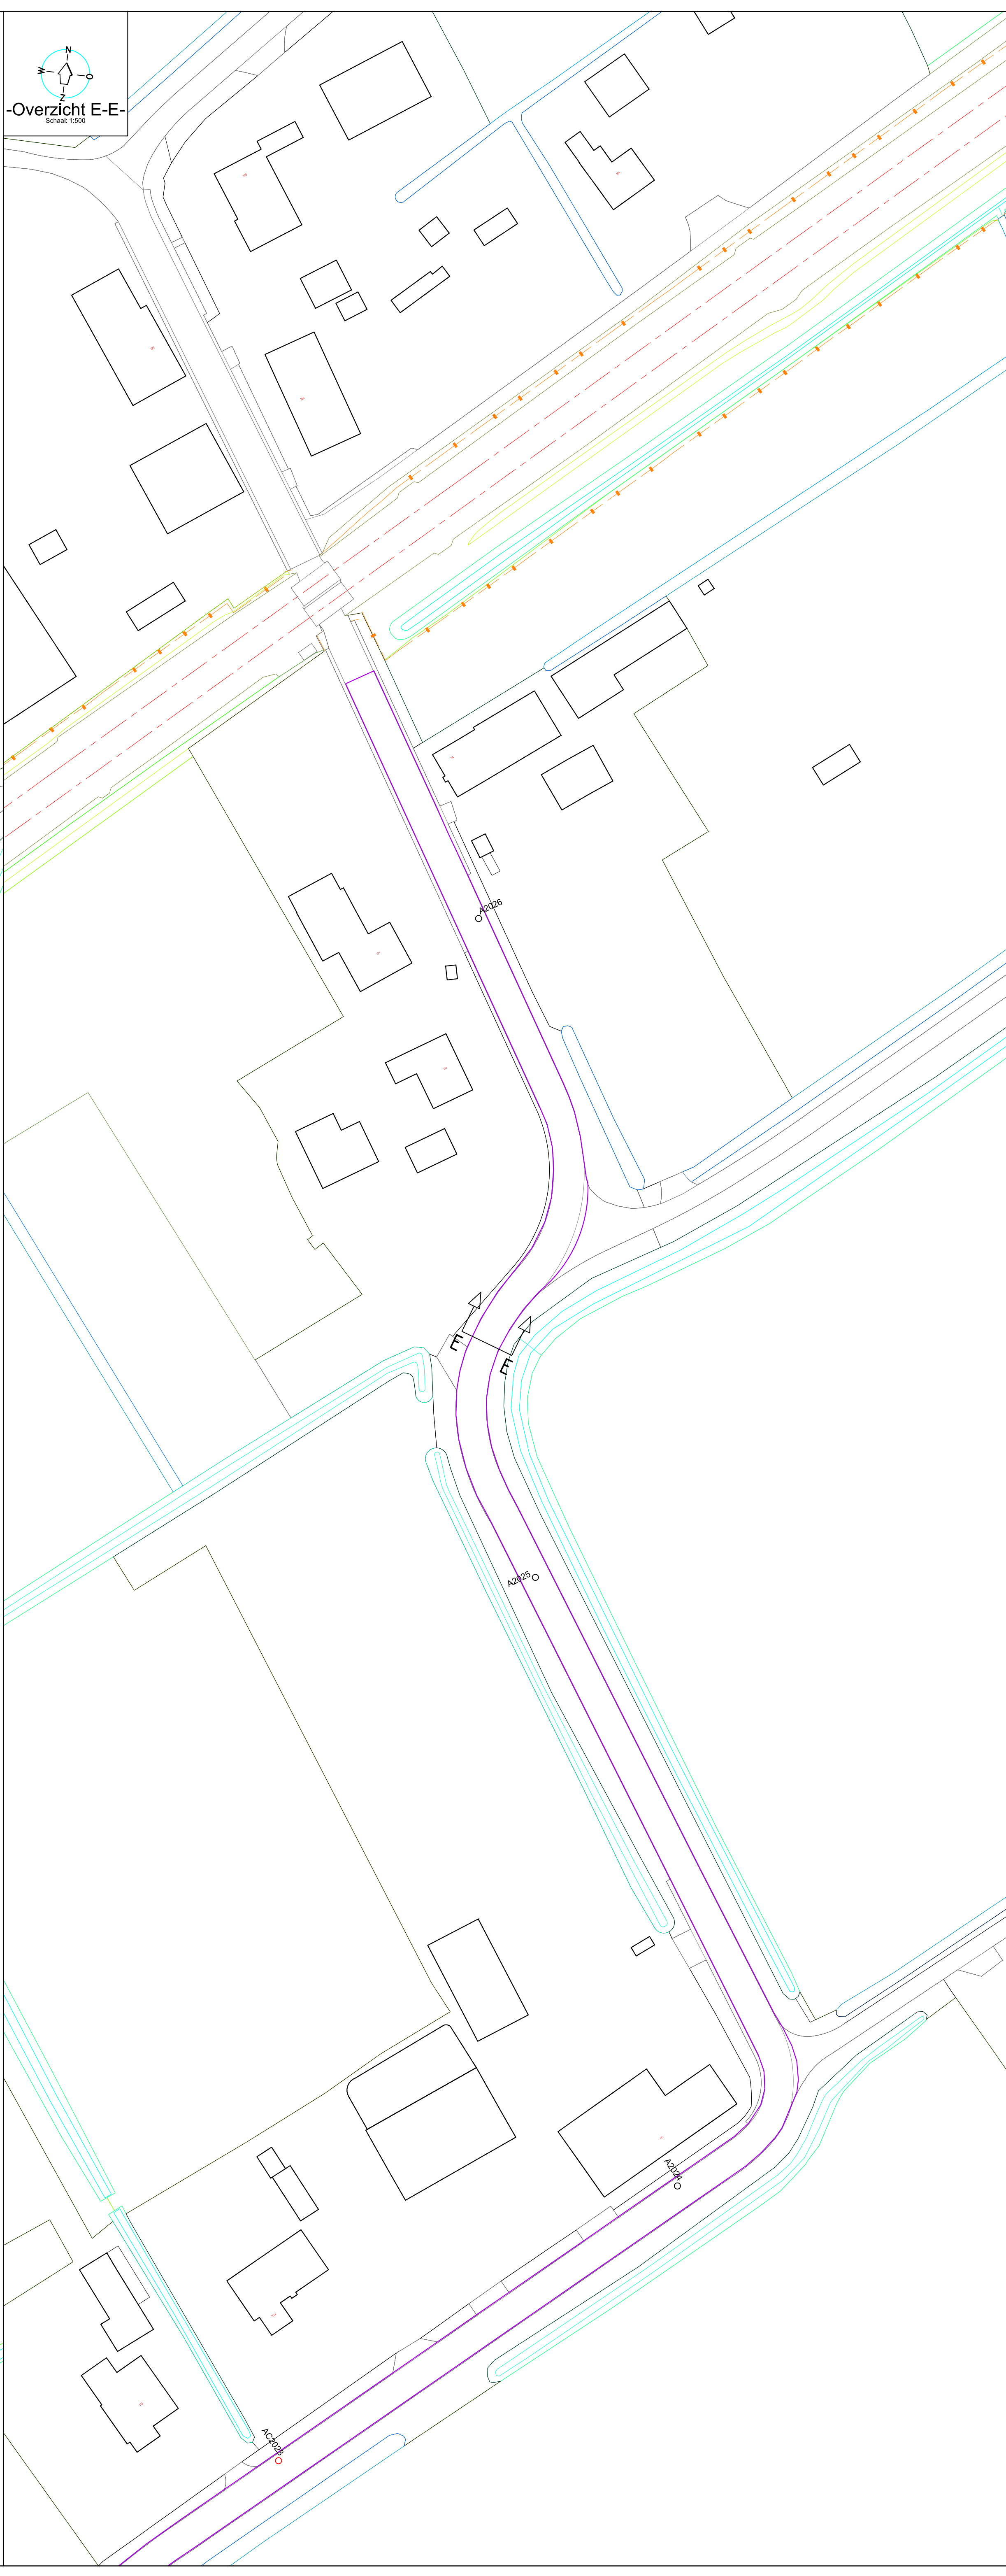
TEKENINGNUMMER: 22MCG237.80/20.2

- A...o Asfaltboring
- AC...o Asfaltconstructieboring
- Wegvak 20D
