Scope Tranche 4a: Loswal steunpunt RWS Borgbrug (km 23.6-23.7)

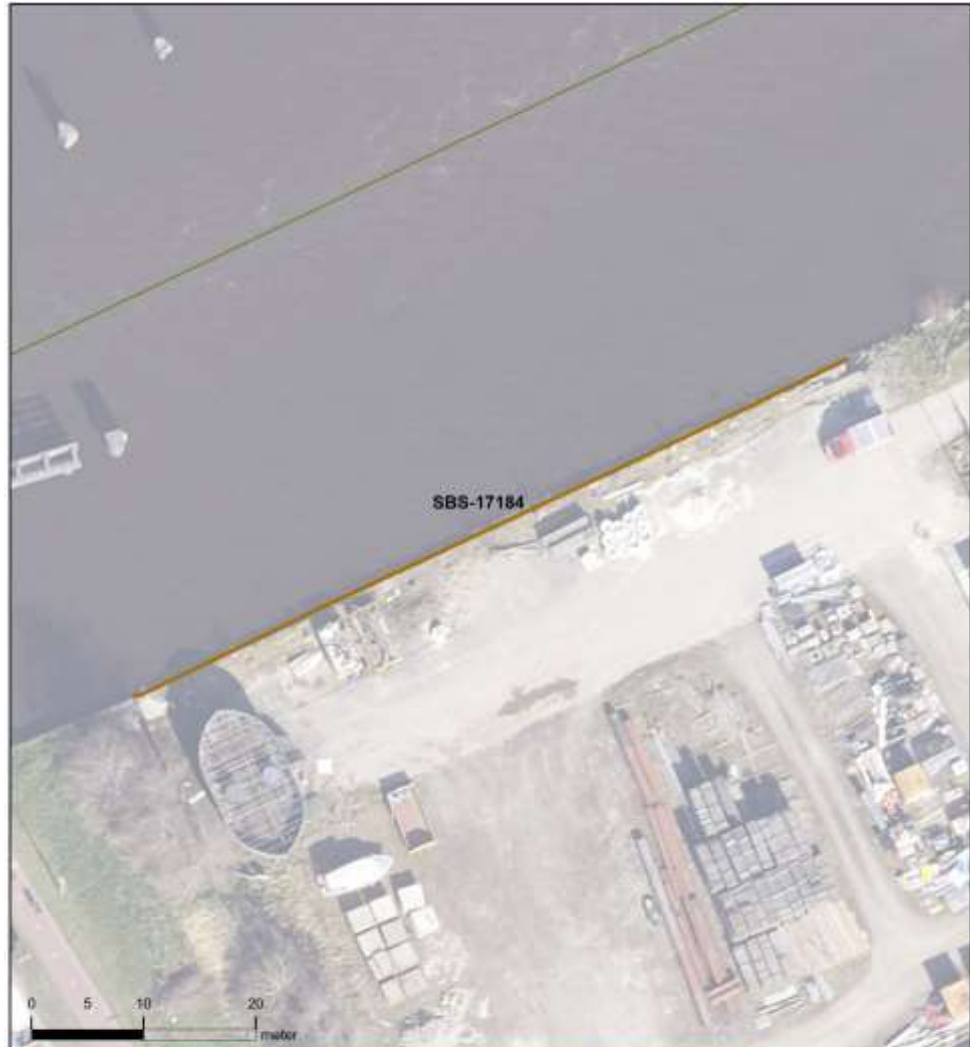
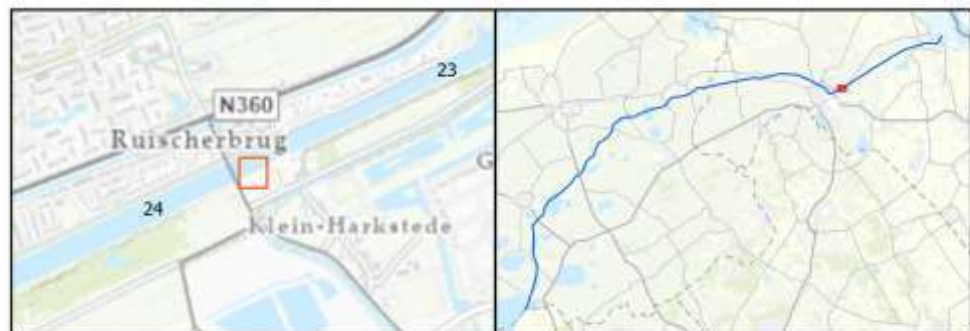
Samenvoeging van twee afbeeldingen. Een afbeelding is een satellietfoto, de andere is een kaart.

Huidige situatie en reden vervanging	<p>Betreft betonnen damwand (SBS1029) met een lengte van 70 meter, gebouwd in 1960. De conditiescore van deze damwand is oorspronkelijk beoordeeld als "matig". Het geprogrammeerde vervangingsjaar is bepaald op 2040.</p> <p>Vanuit Rijkswaterstaat staat de conditie van deze (eigen) loswal bekend als "slecht" (zie verslag 28-02-2023 afstemming scope tranche 4) en is op verzoek van RWS meegenomen als hoog geprioriteerde opgave.</p> <p>Gezien de grote bovenbelasting dient de damwand vervangen te worden door een "type 3" damwand (verankerd, maar dikker en langer) dan de standaard damwand "type 1".</p>
Kaders VenR	<p>Het vervangen van de damwand valt binnen de kaders van VenR. De damwand is 1 op 1 te vervangen (door een stalen damwand), binnen één meter van de huidige locatie (voorkeur: achter de bestaande damwand). Er is geen sprake van functiewijziging. Met regulier onderhoud wordt het wettelijk vereiste veiligheidsniveau of de afgesproken prestaties binnen het zichtjaar 2050 niet meer gehaald.</p>

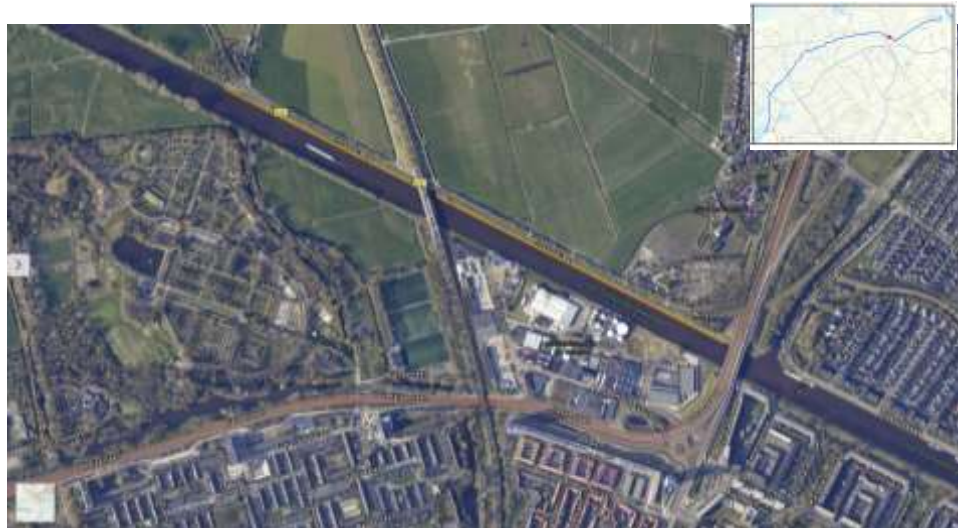
Scope Tranche 4a: N361 (km 29.2 – 30.5)

Huidige situatie en reden vervanging	Betreft houten en stalen damwanden (SBS-3526, SBS-3527, SBS-3539, SBS-3541, SBS-3542 en SBS-3543) met een totale lengte van 1256 meter, gebouwd in de periode 1970 – 1974. De conditiescore van deze damwand is beoordeeld als "slecht". Het geprogrammeerde vervangingsjaar is 2023, mede doordat het eventueel falen van deze damwanden tot een aanzienlijk risico leidt wat betreft de (nautische) veiligheid (G3) en omgevingshinder (G3). Aangenomen wordt dat de vervanging plaats vindt d.m.v. verankerde stalen damwanden, "type 1".
Kaders VenR	De te vervangen damwanden vallen binnen de kaders van VenR. De damwanden zijn 1 op 1 te vervangen (door een stalen damwand), binnen één meter van de huidige locatie (voorkeur: achter de bestaande damwand). Er is geen sprake van functiewijziging. Met regulier onderhoud wordt het wettelijk vereiste veiligheidsniveau of de afgesproken prestaties binnen het zichtjaar 2050 niet meer gehaald.

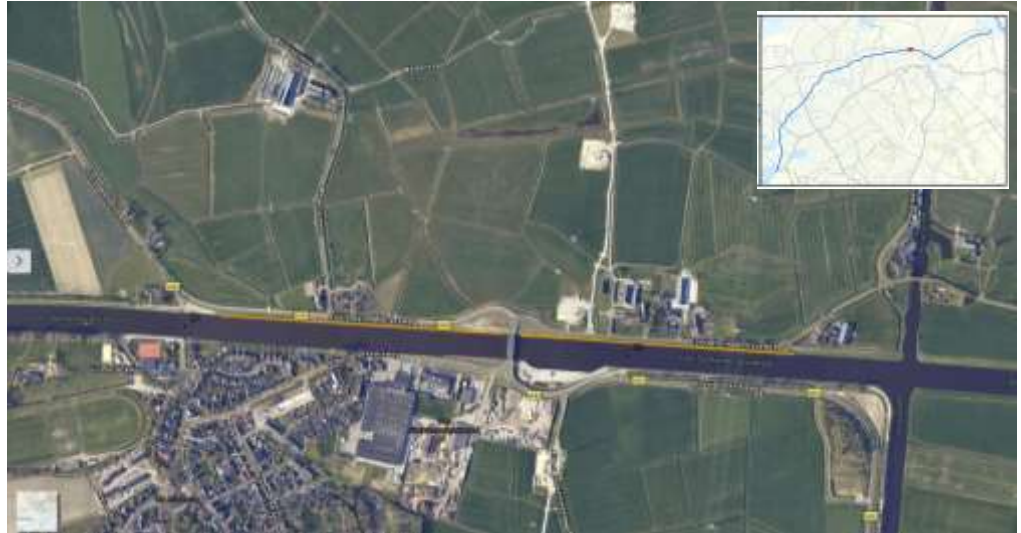
Scope Tranche 4a: Evert Harm Woltersweg (km 35.6 – 36.9)

<p>Huidige situatie en reden vervanging</p>	<p>Betreft houten (SBS-3567, SBS-3568, SBS-3569, SBS-3570, SBS-3317, SBS-3494 en SBS-3495) en stalen (SBS-3319) damwanden met een totale lengte van 1251 meter. De damwanden ten oosten van de Albert Harkemaweg (Aduarderbrug) zijn gebouwd in de periode 1981 – 1986 en kennen een conditiescore “matig” en “slecht”. Het geprogrammeerde vervangingsjaar is bepaald op 2024, mede doordat het eventueel falen van deze damwanden tot een aanzienlijk risico leidt wat betreft de hoogwaterveiligheid (G3) en omgevingshinder (G3). De damwanden ten westen van de Albert Harkemaweg (Aduarderbrug) zijn eveneens in de periode 1981 – 1986 gebouwd, maar kennen een conditiescore “redelijk”. Het risico gestuurde einde technisch levensduur van deze damwanden is bepaald op 2041. Echter, gezien de conditie van de damwanden aan de oostzijde van de Albert Harkemaweg, is het de verwachting dat ook de conditie van deze damwanden sneller vervalt en richting matig tot slecht gaat. Om deze reden zijn ook de deze damwanden onderdeel van scope T4. Aangenomen wordt dat de vervanging plaats vindt door middel van verankerde stalen damwanden, “type 1”.</p>

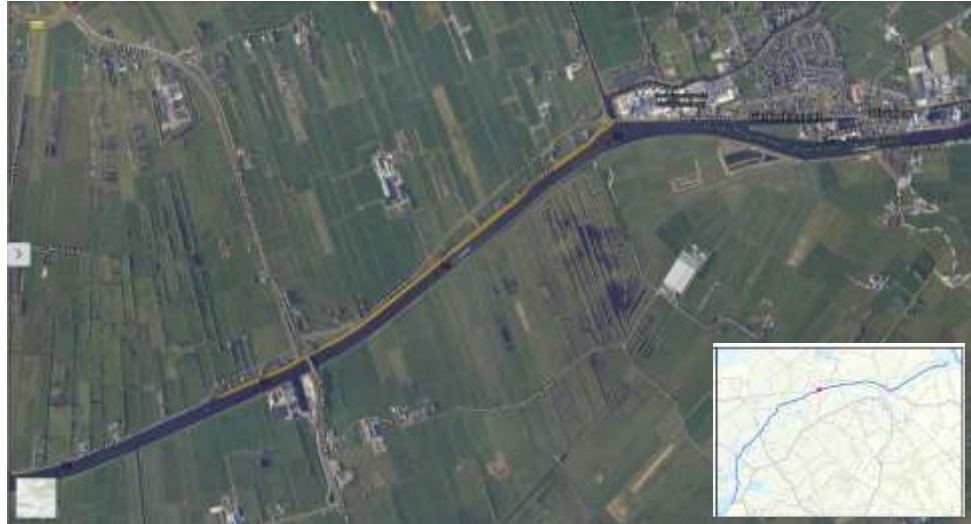
Scope Tranche 4a: Kolonelsdiep – Blauwverlaat (km 55.1 – 57.1)

<p>Huidige situatie en reden vervanging</p>	<p>Betreft houten en stalen damwanden (SBS-2723 tot en met SBS-2735) met een totale lengte van 2218 meter. De houten damwanden zijn gebouwd in de periode 1988 – 1996 en kennen een conditiescore van “matig” en “slecht”. Het geprogrammeerde vervangingsjaar is bepaald op 2024, mede doordat het eventueel falen van deze damwanden tot een aanzienlijk risico leidt wat betreft de hoogwaterveiligheid (G3), de nautische veiligheid en omgevingshinder (G3).</p> <p>Enkele damwanden (SBS-2725, SBS-2731 en SBS-2733) zijn recenter gebouwd, van staal, hebben een conditiescore “redelijk” en daarmee een geprogrammeerd vervangingsjaar van ná 2050. Desondanks zitten deze damwanden toch in de scope voor Tranche 4a, omdat het in één keer aanpakken van deze oever tot een integraal, uniform vormgegeven oever leidt, waarbij de omgeving maar eenmalig hinder van de aanleg ondervindt. De stalen damwanden, waarvan het risico gestuurd vervangingsjaar na 2050 ligt, kunnen in potentie hergebruikt worden. Aangenomen wordt dat de vervanging plaats vindt door middel van verankerde stalen damwanden, “type 1”.</p>

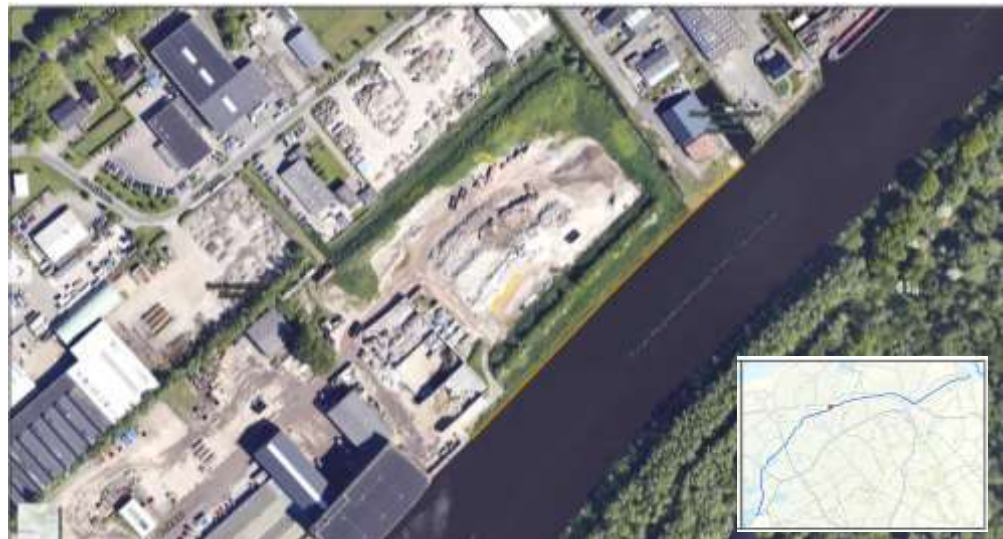
Scope Tranche 4a: Bedrijventerrein Oostkern (km 61.3 – 61.5)

<p>Huidige situatie en reden vervanging</p>	<p>De vervanging dan de rechteroever ter hoogte van bedrijventerrein Oostkern betreft een houten damwand van 210 meter lang uit bouwjaar 1985 en een conditiescore van "matig". Het geprogrammeerde vervangingsjaar is bepaald op 2024. Op de "kop" zit een houten damwand met bouwjaar 1990 en conditiescore redelijk. Het geprogrammeerde vervangingsjaar is bepaald op 2041. Deze damwand van 7 meter wordt tegelijkertijd met de damwand van 210 meter vervangen. Aangenomen wordt dat de vervanging plaats vindt d.m.v. verankerde stalen damwanden, "type 1".</p>
<p>Kaders VenR</p>	<p>De te vervangen damwanden vallen binnen de kaders van VenR. De damwanden zijn 1 op 1 te vervangen (door een stalen damwand), binnen één meter van de huidige locatie (voorkeur: achter de bestaande damwand). Er is geen sprake van functiewijziging. Met regulier onderhoud wordt het wettelijk vereiste veiligheidsniveau of de afgesproken prestaties van de houten damwanden binnen het zichtjaar 2050 niet meer gehaald.</p>

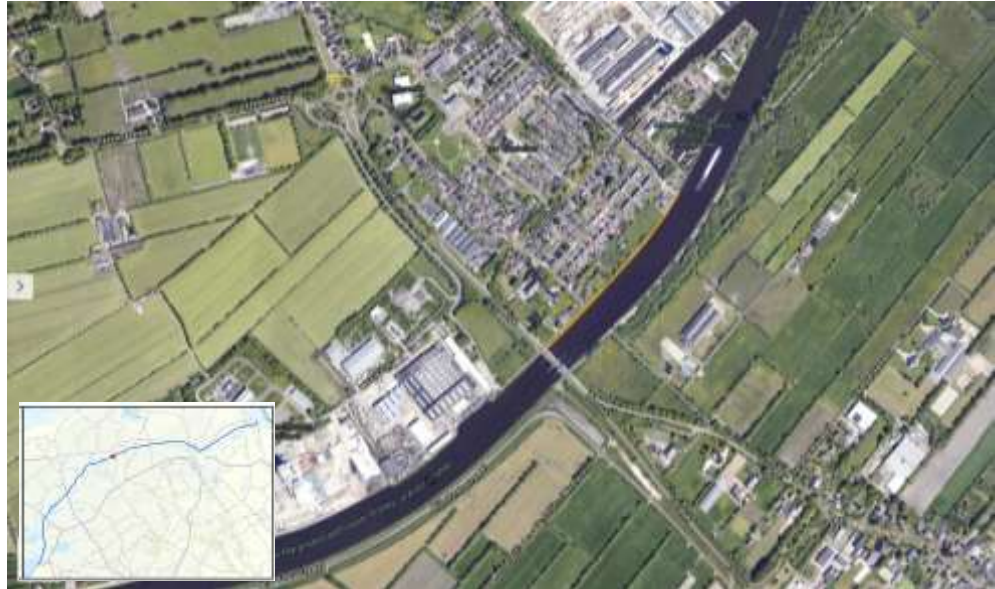
Scope Tranche 4a: Kootstertille (km 62.2 – 62.4)

<p>Huidige situatie en reden vervanging</p>	<p>De vervanging dan de rechteroever ter hoogte van "Caspar de Roblesstrjitte" betreft een houten damwand (SBS-2780) van 250 meter lang uit bouwjaar 1996 en een conditiescore van "matig". Het geprogrammeerde vervangingsjaar is 2024. Gezien de bovenbelasting van de eerste 60 meter dient tijdens de contractvoorbereidingsfase nog bepaald te worden of er op deze locatie een type 1 of type 3 damwand geplaatst moet worden. In het verlengde van de kerende constructie SBS-2780 bevindt zich eveneens een houten damwand (SBS-2781) uit 1996, van 165 meter lang. Aan deze damwand is de conditie "redelijk" toegekend, waarmee het geprogrammeerde vervangingsjaar is bepaald op 2041. Doordat beide damwanden in hetzelfde jaar gebouwd zijn en op dezelfde locatie gelegen zijn, is het de verwachting dat SBS-2781 relatief sneller degradeert. Om die reden is ook deze damwand opgenomen in de scope van tranche 4a. Aangenomen wordt dat de vervanging van deze damwand plaats vindt door middel van verankerde stalen damwanden, "type 1".</p>

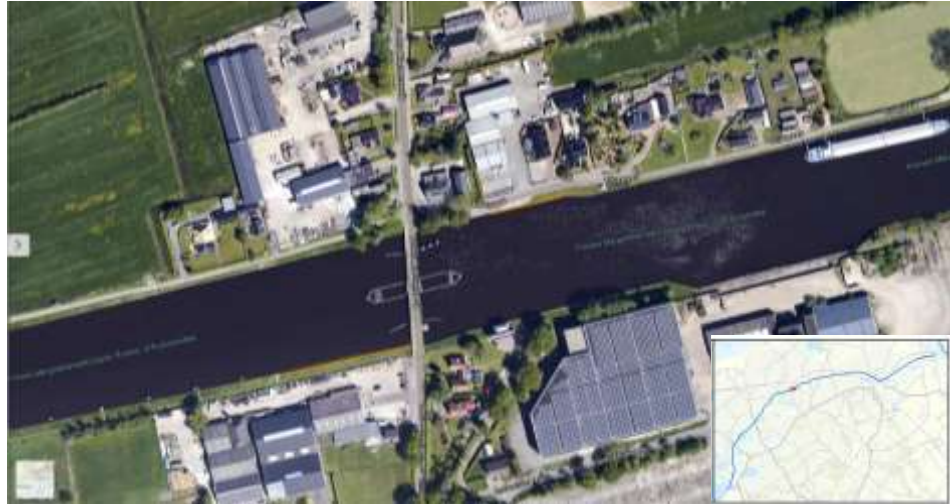
Scope Tranche 4a: Joost Wiersmaweg (beide zijde) (km 64.6 – 64.8)

<p>Huidige situatie en reden vervanging</p>	<p>Ter hoogte van Skûlenboarch kent de HLD een oeveropgave aan weerszijde van de Joost Wiersmaweg. De vervanging dan de rechteroever ter hoogte van "Tillepaed" betreft een houten damwand (SBS-2793) van circa 70 meter lang uit bouwjaar 1994 en een conditiescore van "matig". Het geprogrammeerde vervangingsjaar is 2024. Gezien de bovenbelasting wordt aangenomen dat de vervanging van deze damwand plaats vindt door middel van verankerde stalen damwanden, "type 3".</p> <p>De vervanging van de linkeroever ter hoogte van recreatiewachtplaats brug Skûlenboarch betreffen twee houten damwand (SBS-2265 en SBS-2519) met een totale lengte van circa 76 meter uit bouwjaar 1990 en een conditiescore "slecht". Het geprogrammeerde vervangingsjaar is 2024. Aangenomen wordt dat de vervanging van deze damwand plaats vindt door middel van verankerde stalen damwanden, "type 1".</p>

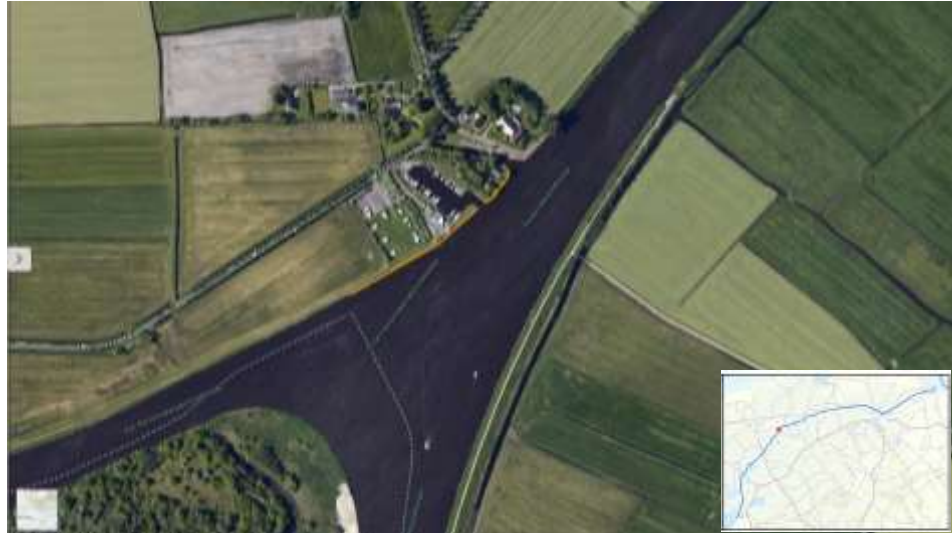
Scope Tranche 4a: Kruising PMK met Schalkediep (rechts) (km 74.3 – 74.6)

Huidige situatie en reden vervanging	Ter hoogte van de camperplaats en Jachthaven Suwâld kent de HLD een oeveropgave aan de rechteroever. De te vervangen oever betreft een houten damwand (SBS-2826, SBS-2827, SBS-2828 en SBS-2829) van in totaal 226 meter lang uit bouwjaar 1996 en heeft een conditiescore "matig". Het geprogrammeerde vervangingsjaar is 2024. Gezien de functies "woning (SBS-2826) en "aanmeerkade voor het pontje" (SBS-2828) wordt aangenomen dat de vervanging van deze damwand op deze twee locaties plaats vindt door middel van onverankerde stalen damwanden, "type 2".
Kaders VenR	De te vervangen damwanden vallen binnen de kaders van V&R. De damwanden zijn 1 op 1 te vervangen (door een stalen damwand), binnen één meter van de huidige locatie (voorkeur: achter de bestaande damwand). Er is geen sprake van functiewijziging. Met regulier onderhoud wordt het wettelijk vereiste veiligheidsniveau of de afgesproken prestaties van de houten damwanden binnen het zichtjaar 2050 niet meer gehaald.

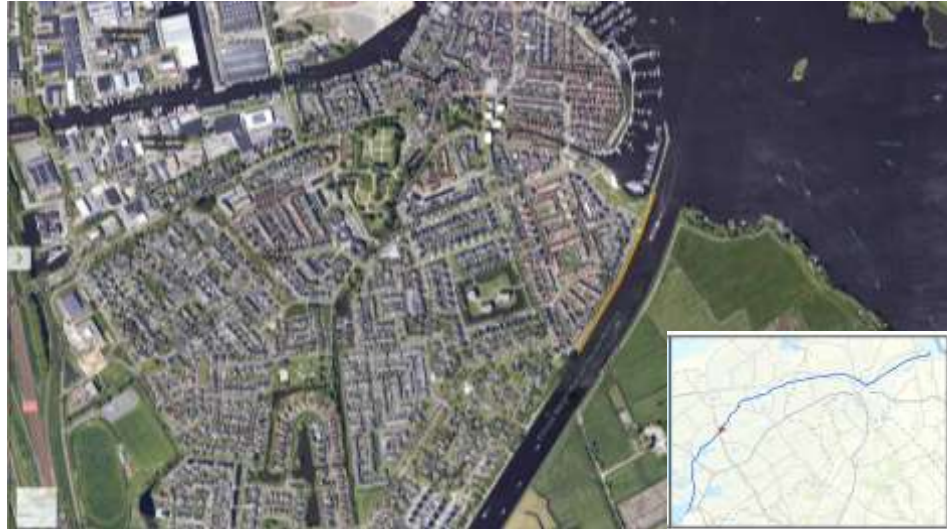
Scope Tranche 4a: Grou (eerste deel, rechts) (km 85.5 – 85.9)

Huidige situatie en reden vervanging	Ter hoogte van de Prinses Beatrixweg in Grou kent de HLD een opgave aan de rechteroever. De vervanging betreft een houten damwand (SBS-2890) van 404 meter uit bouwjaar 1999 en heeft een conditiescore "matig". Het geprogrammeerde vervangingsjaar is 2024.
Kaders VenR	De te vervangen damwand valt binnen de kaders van V&R. De damwand is 1 op 1 te vervangen (door een stalen damwand), binnen één meter van de huidige locatie (voorkeur: achter de bestaande damwand). Er is geen sprake van functiewijziging. Met regulier onderhoud wordt het wettelijk vereiste veiligheidsniveau of de afgesproken prestaties van de houten damwanden binnen het zichtjaar 2050 niet meer gehaald.
Eigendom	De benodigde grond voor het plaatsen van een damwand achter de huidige damwand is in eigendom van Rijkswaterstaat. Deze onbebouwde grond is circa 6 meter breed.
Bestemmingsplan	De damwand is gelegen binnen het bestemmingsplan "Grou, Boarnsterhim" (2013-06-11) met bestemmingen "groen", waarbij de gronden onder andere zijn bestemd voor "water en voorzieningen voor de waterhuishouding".

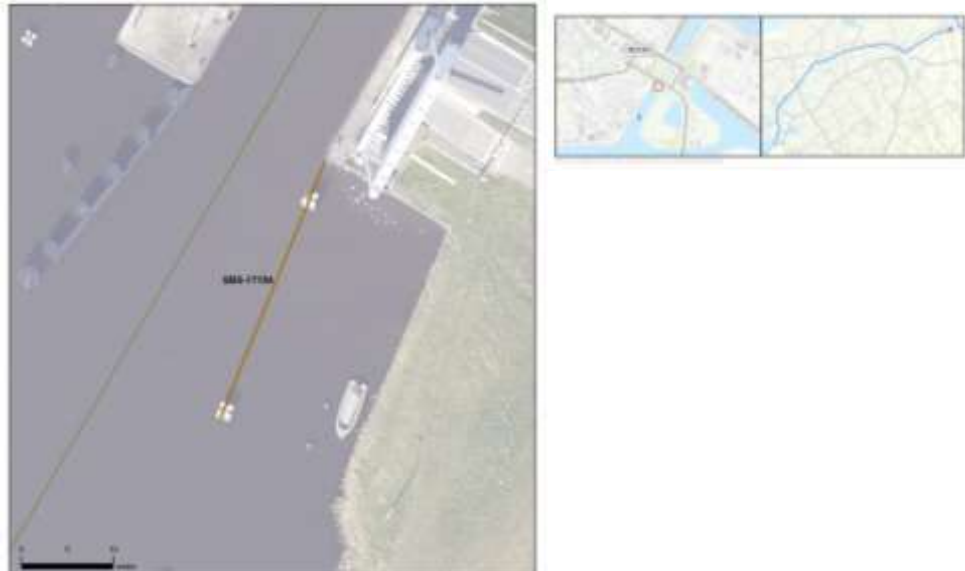
Scope Tranche 4a: Geleidewerk Farmsum (linkeroever, km 0,7)

Reden vervanging	Ter hoogte van Farmsum en de brug over de binnenhoofd van de zeesluis voldoet de hoogte en de fuikhoek en is de conditie van de aanwezige remming- en geleidewerk beoordeeld als goed. Echter, aan de binnenzijde (oost) ontbreekt er remming- en geleidewerk. Er ligt wel een houten dukdalf, maar deze is qua sterkte onvoldoende om een klasse Va schip te keren. Het gevolg van het ontbreken van deze voorzieningen is dat bij een aanvaring met de brug, deze brug ontwricht raakt, waarbij deze niet meer veilig functioneert en buiten werken moet worden gesteld. Dit heeft een groot gevolg voor de omgeving.
Kaders VenR	Het aanbrengen van een (ontbrekende) remmingwerk past binnen de kaders van V&R. Er is geen sprake van een functiewijziging, aangezien de functie van de houten dukdalf wordt overgenomen door remmingwerk dat wel voldoet aan de RVW 2020. Met regulier onderhoud van de dukdalf wordt het wettelijk vereiste veiligheidsniveau of de afgesproken prestaties niet gehaald. Vervanging is daarom nodig.

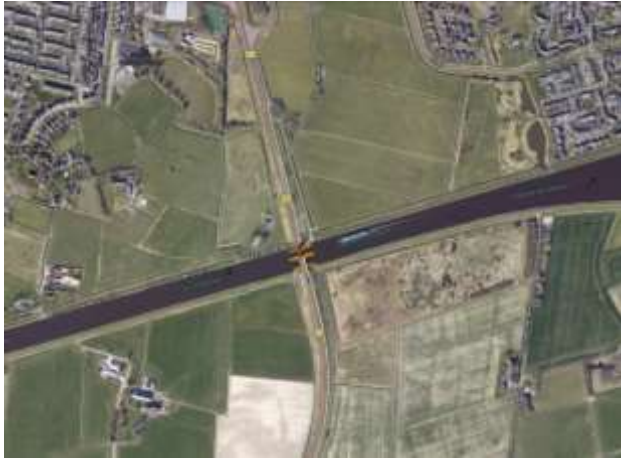
Scope Tranche 4a: Geleidewerk Eelwerderbrug (km 4.8)

Reden vervanging	Van de remming- en geleidewerken Eelwerderbrug is de conditie redelijk, de hoogte en de fuikhoek voldoen. Het bouwjaar en de sterkte is onbekend, maar het remmingwerk is niet ontworpen op maatgevend schip en biedt daarmee onvoldoende bescherming van de brug. Dit wordt bevestigd door de beheerder. Aanvaring van de brug leidt tot stremming van de N33, maar niet van de vaarweg. De gevolgen voor de omgeving zijn in potentie groot. De renovatie van de brug is nog niet geprogrammeerd. Gezien het maatschappelijk belang zijn deze remmingwerken wel scope voor tranche 4a.
Kaders VenR	Het aanbrengen van remmingwerk past binnen de kaders van VenR. Er is geen sprake van een functiewijziging. Doordat de huidige locatie van het remmings- en geleidewerk goed is, kan dit werk 1 op 1 vervanging worden. Met regulier onderhoud van het remmingwerk wordt het wettelijk vereiste veiligheidsniveau of de afgesproken prestaties niet gehaald. Vervanging is nodig.

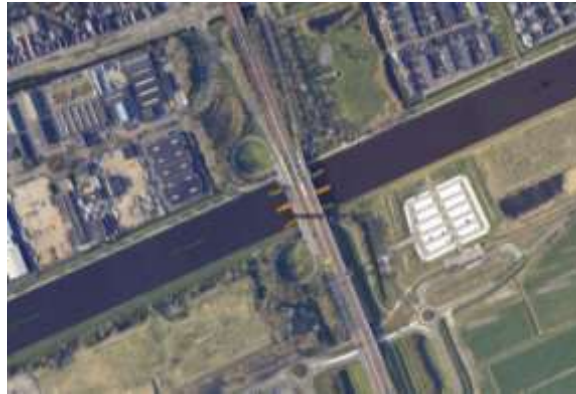
Scope tranche 4a: Geleidewerk Driebondsbrug (km 25.4)

Reden vervanging	Ter hoogte van de Driebondsbrug bevinden zich aan weerszijde van de brug houten remmingwerken. Ondanks dat de conditie van deze remmingwerken redelijk tot goed is en de hoogte en de fuikhoek grotendeels voldoet aan de eisen die vanuit de Richtlijn Vaarwegen 2022 worden gesteld, is de sterkte van de voorziening onvoldoende. Een (op snelheid) aanvaring tussen een (volgeladen) klasse Va schip met het remming- en geleidewerk, kan ertoe leiden dat de Driebondsbrug ontwricht raakt, met groot gevolg voor de omgeving, aangezien de brug onderdeel uitmaakt van de oostelijke Ringweg N46 Groningen.
Kaders VenR	Het aanbrengen van remmingwerk past binnen de kaders van VenR. Er is geen sprake van een functiewijziging. Doordat de huidige locatie van het remmings- en geleidewerk goed is, kan dit werk 1 op 1 vervanging worden. Met regulier onderhoud van het remmingwerk wordt het wettelijk vereiste veiligheidsniveau of de afgesproken prestaties niet gehaald. Vervanging is nodig.
