**Saneringsplan bouwrijp maken  
plangebied Overtuinen, veld B te  
Zaandam**

**18 februari 2015**

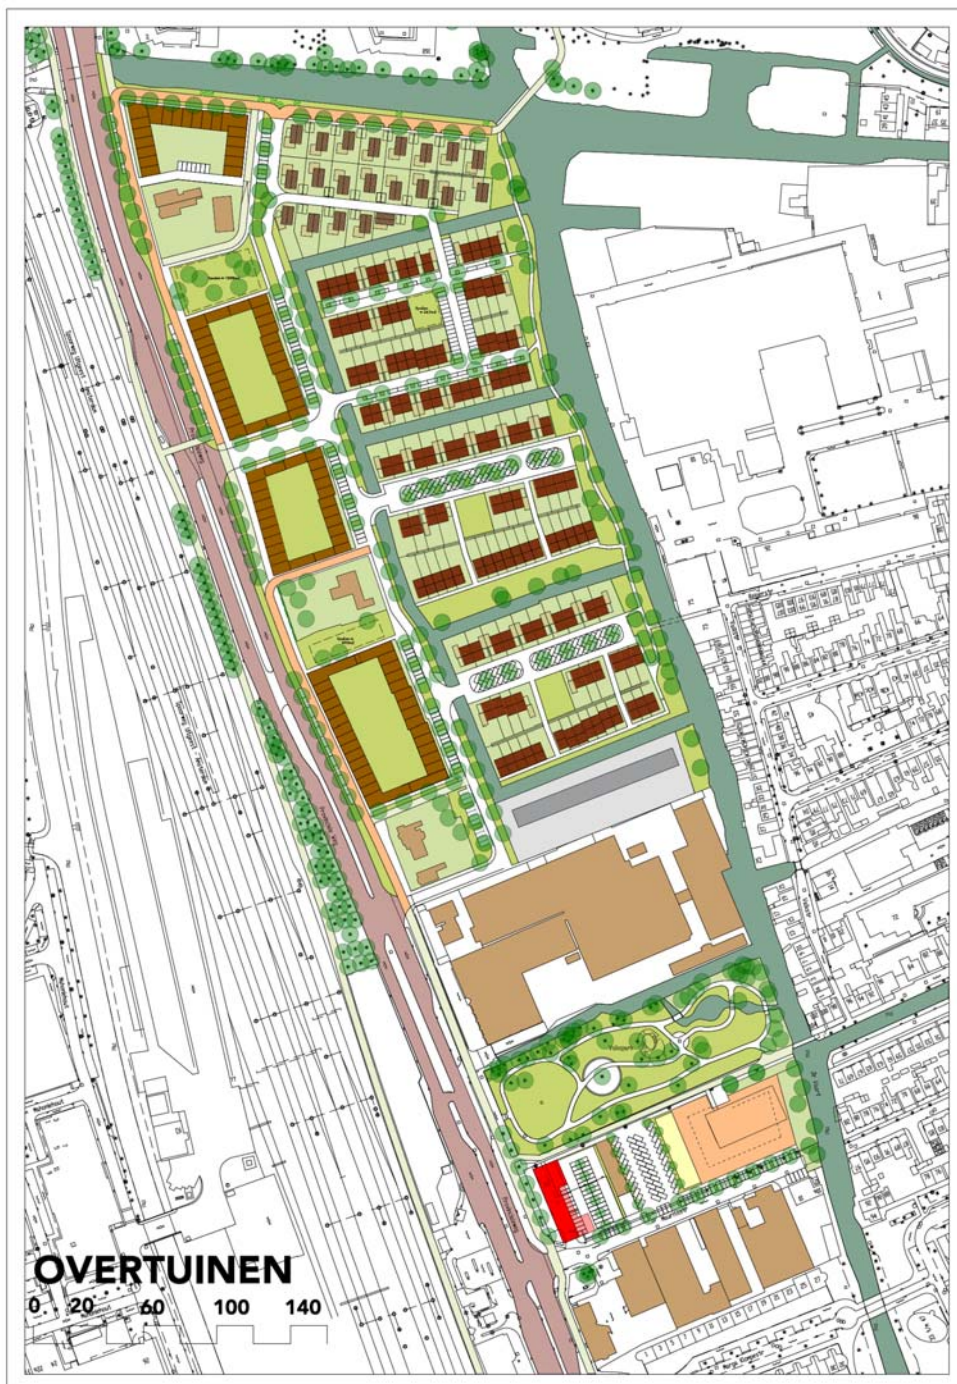
Figuur 2.1 Plankaart Overtuinen

Het plangebied maakt onderdeel uit van het ontwikkelingsplan Inverdan voor het centrum gebied van Zaandam. Voor veld B zijn eengezinswoningen en deels appartementen gepland. In figuur 2.1 is de plankaart van plan Overtuinen weergegeven.

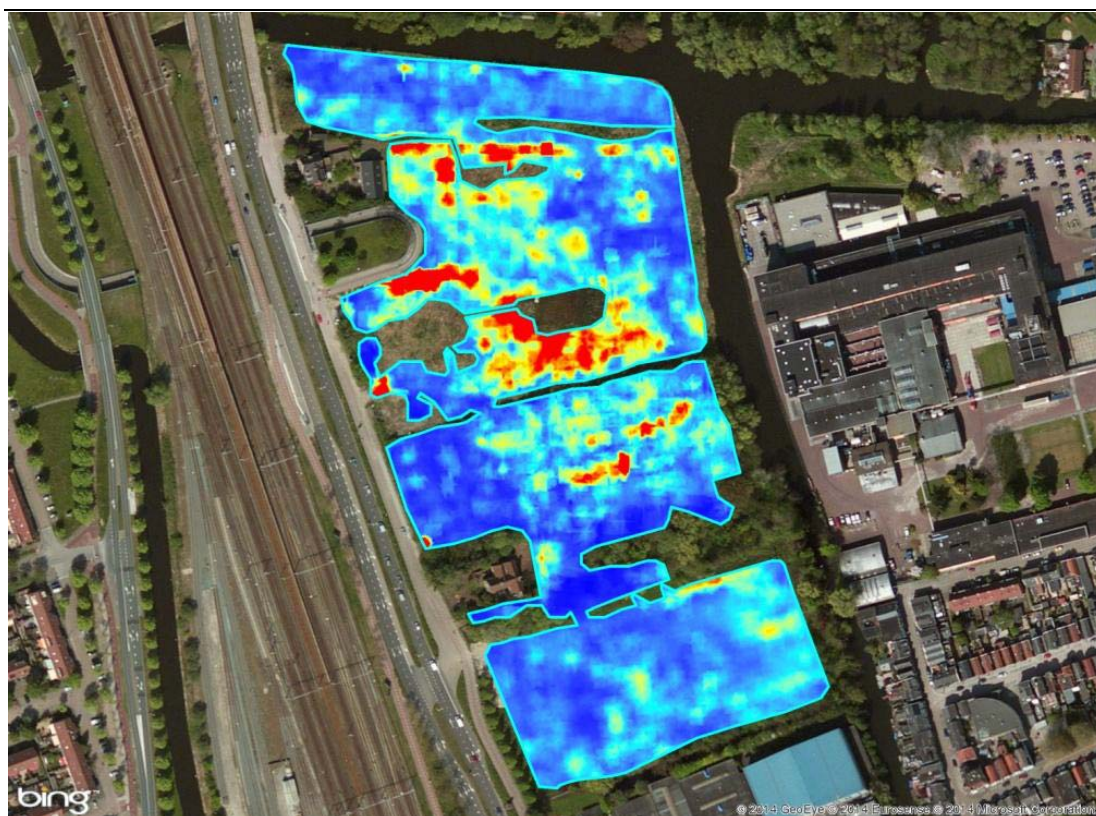
**Figuur 2.2 Grondscan 1 m -mv**

In onderstaande afbeelding (figuur 2.2) is de grondscan van bodemvreemd materiaal op 1 m -mv weergegeven. Rood is veel bodemvreemd materiaal. Blauw is weinig tot geen bodemvreemd materiaal.

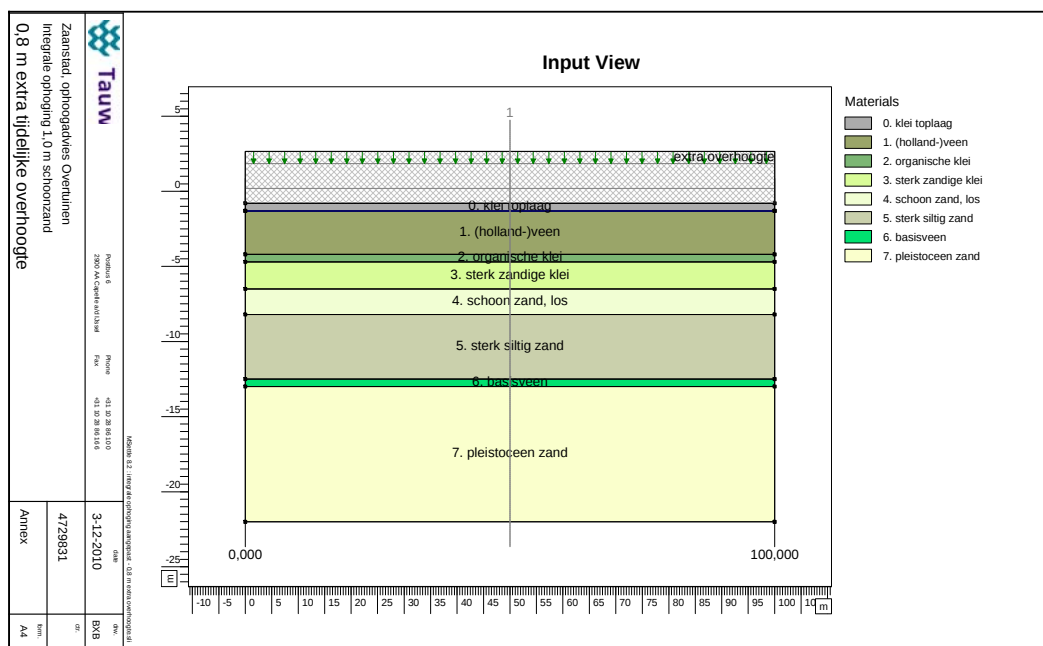
**Figuur 2.3 Grafische weergave van bodemopbouw met ophooglaag middels MSettle modellering**

Het huidige maaiveldniveau varieert globaal van NAP -1,1 tot NAP -0,8 m.

De grondwaterstand is gebaseerd op peilbuismetingen van de gemeente Zaanstad en de op het terrein uitgevoerde bodemonderzoeken. Op basis van de metingen tijdens de bodemonderzoek kan worden geconcludeerd dat de saneringslocatie hoge grondwaterstanden kent (< 0,5 m onder maaiveld). De gemeten grondwaterstand varieert tussen NAP -0,69 en -1,63 m.

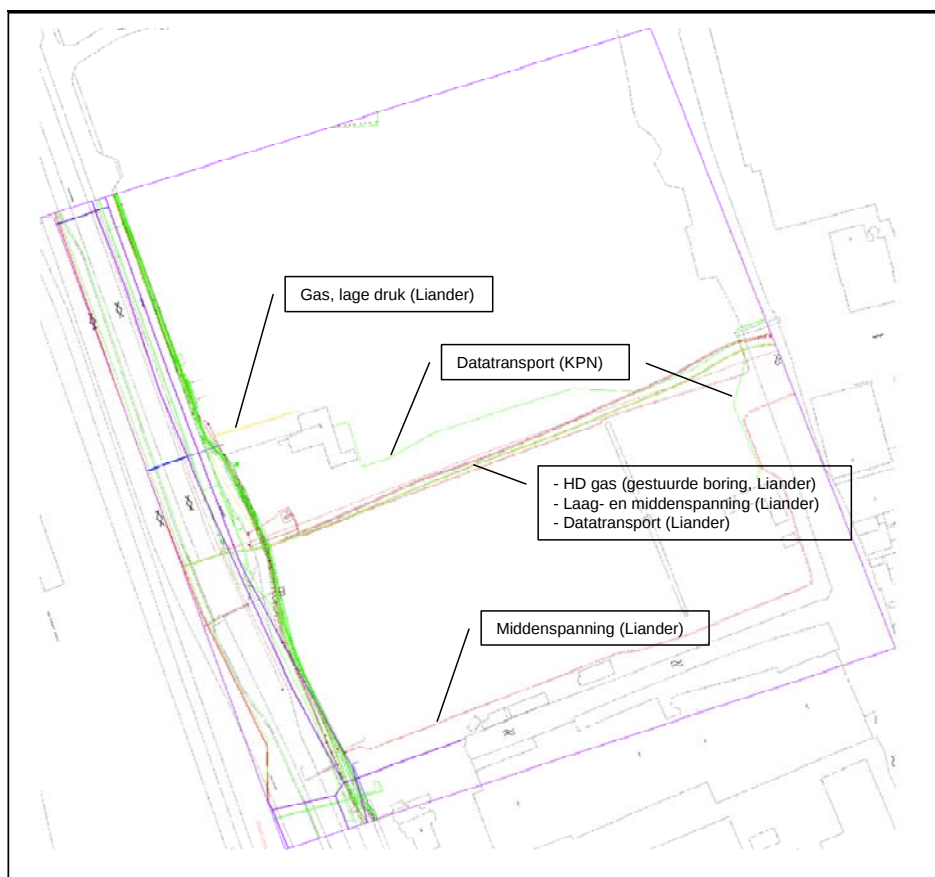
**Figuur 2.4 Situering kabels en leidingen.**

In figuur 2.4 is de situering van de kabels en leidingen op en nabij de onderzoekslocatie weergegeven (Klic-melding d.d. 27 januari 2011).

Uit figuur 2.4 blijkt dat ter plaatse van de ophooglocatie een aantal kabels en leidingen aanwezig is. Dit betreffen de volgende kabels en leidingen:

Uit het ophoogadvies blijkt dat ophoging ter plaatse van de kabels leidt tot significante verplaatsingen in de ondergrond, die naar verwachting leidt tot schade aan deze kabels. Dit betekent dat voor de aanwezige datatransport- en laag- en middenspanningskabels maatregelen dienen te worden getroffen.

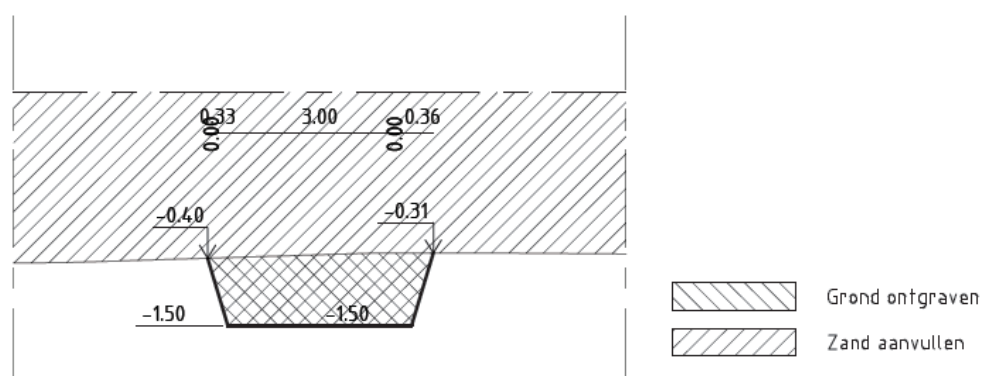
**Figuur 4.1 Ontgravingsprofiel**

Hierbij komt naar verwachting 2.050 m<sup>3</sup> grond vrij. De grondstromen worden niet gescheiden en over het originele maaiveld verspreid over een breedte van circa 5 meter aan weerszijden van de sleuf.

Het ontgravingsprofiel voor de hoofdriolering is in figuur 4.1 schematisch weergegeven.

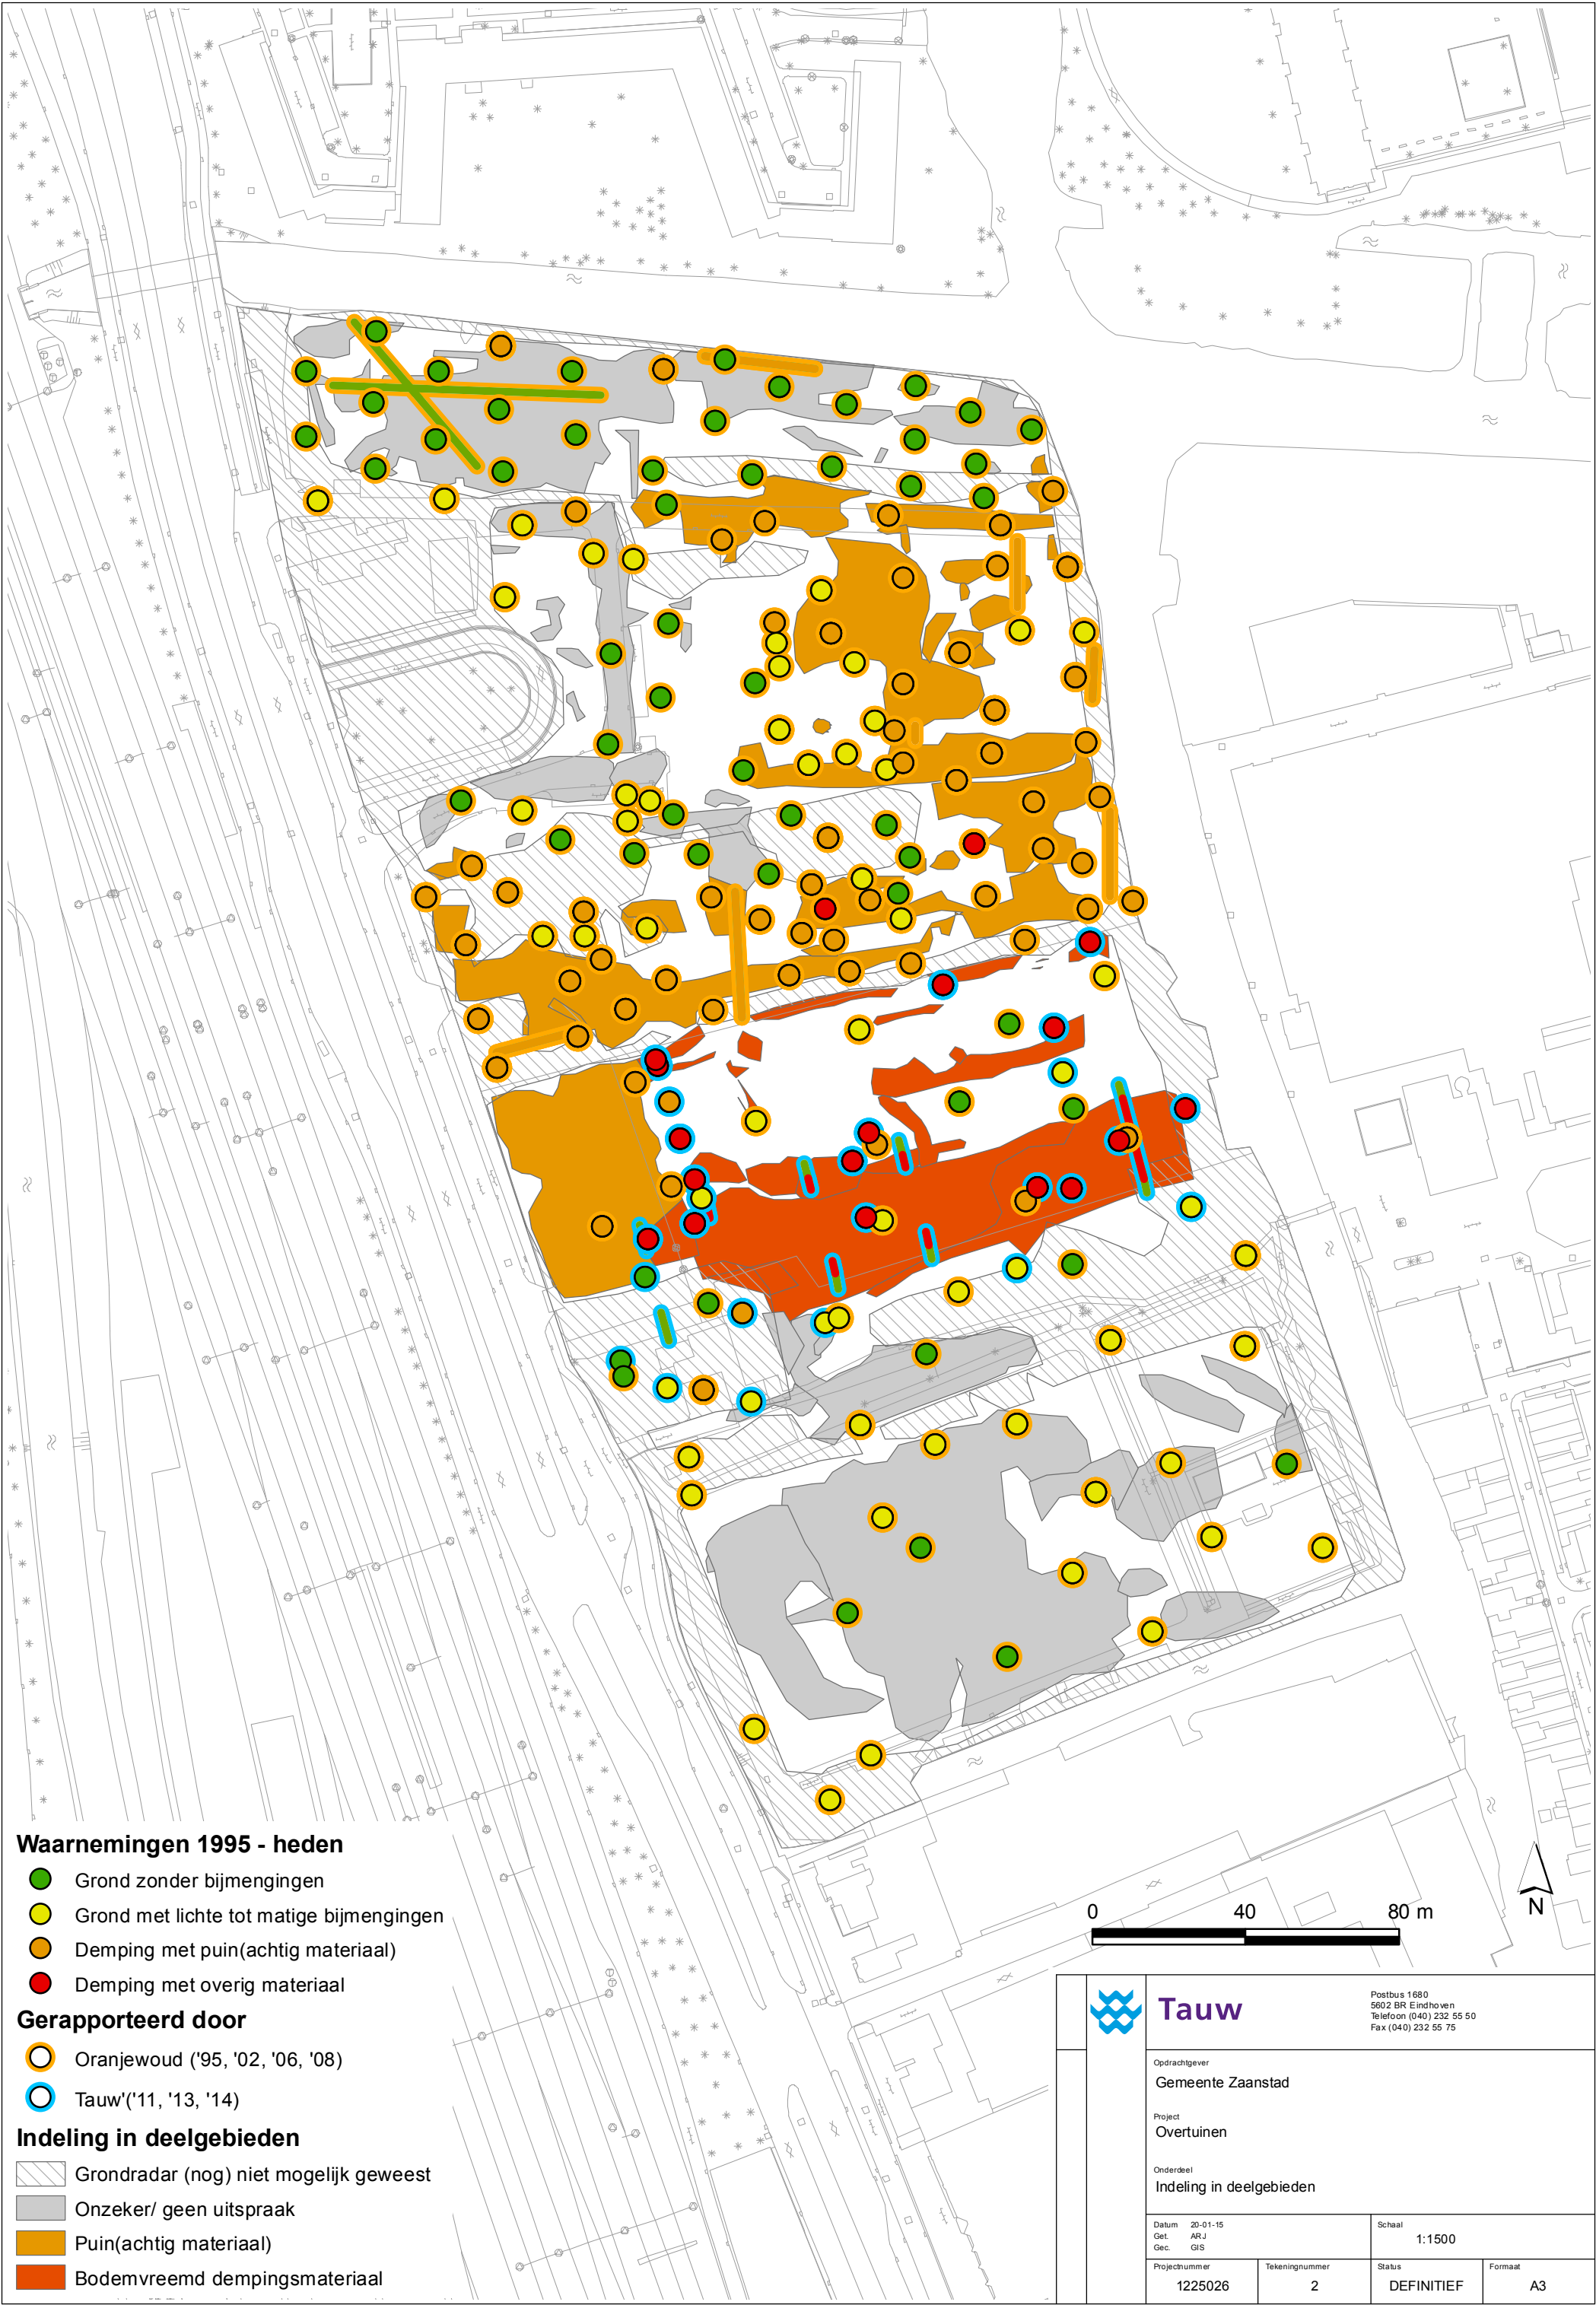
Verontreinigingssituatie

Waarnemingen 1995 - heden

- Grond zonder bijmengingen
- Grond met lichte tot matige bijmengingen
- Demping met puin(achtig materiaal)
- Demping met overig materiaal

De drie deelgebieden en situering van het dempingsmateriaal en bijmengingen is weergegeven in bijlage 3.
