## MEMO

**Project:** Leidse schouwburg verduurzaming  
**Datum:** 26-10-2022  
**Kenmerk:** 2034\_1\_25\_memo\_vergunningsaanvraag\_aanvulling  
**Onderwerp:** Vergunningsaanvraag verduurzaming

## Verduurzamen Installaties

## Verduurzamen van de kozijnen.

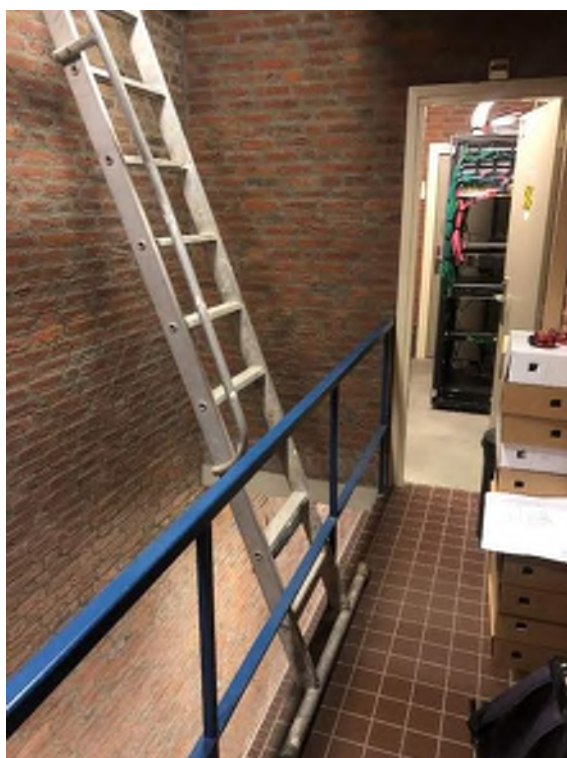
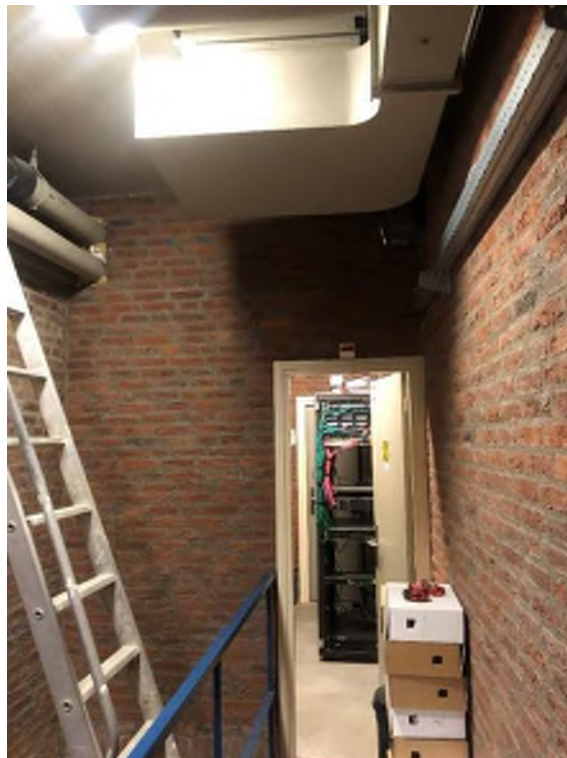
*Trap op tweede verdieping, hier wordt een buffervat geplaatst op een nieuwe constructie, zie tekening 469907 - W60 – 02 van Antea group, tekening 2034\_1 DO-PL-01 van archivolt en onderdeel 6.6 in constructief rapport Pieters Bouwtechniek*

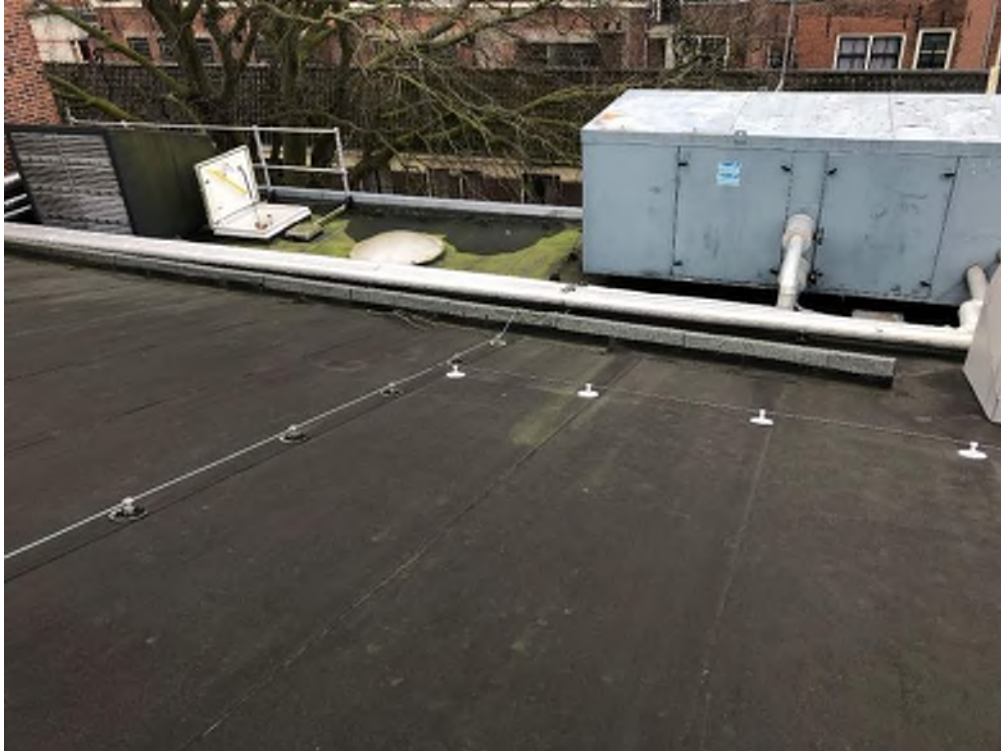
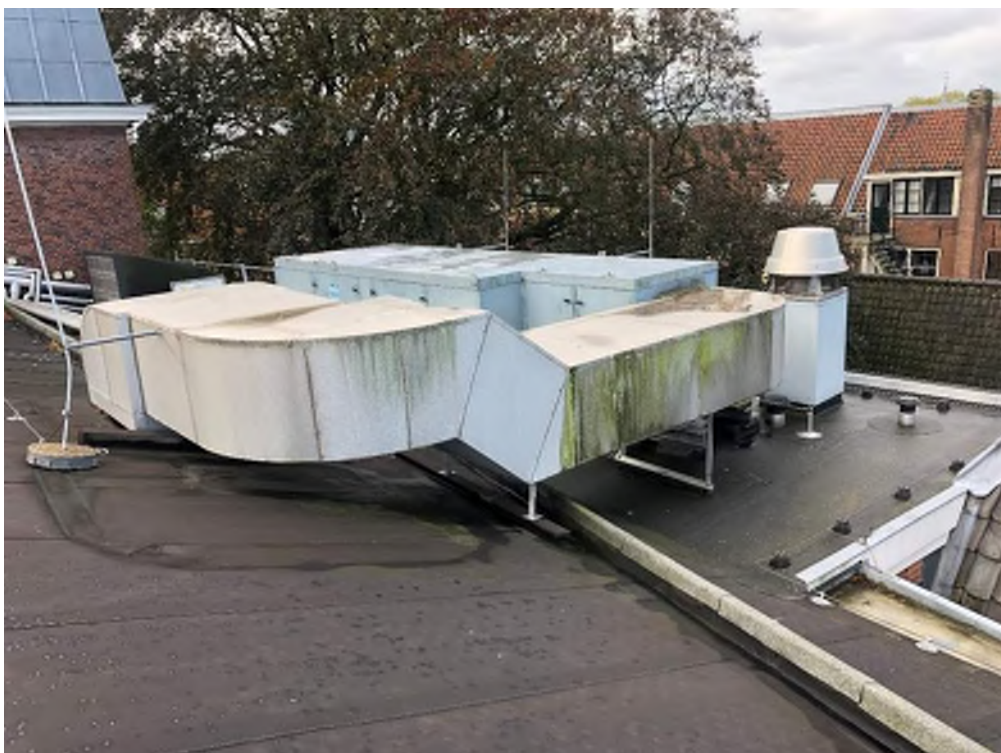
*LBK voorzijde, wordt vervangen door nieuwe LBK, zie tekening 469907 - W61 – 04 van Antea group, tekening 2034\_1 DO-PL-02 van archivolt en onderdeel 6.1 in constructief rapport Pieters Bouwtechniek*

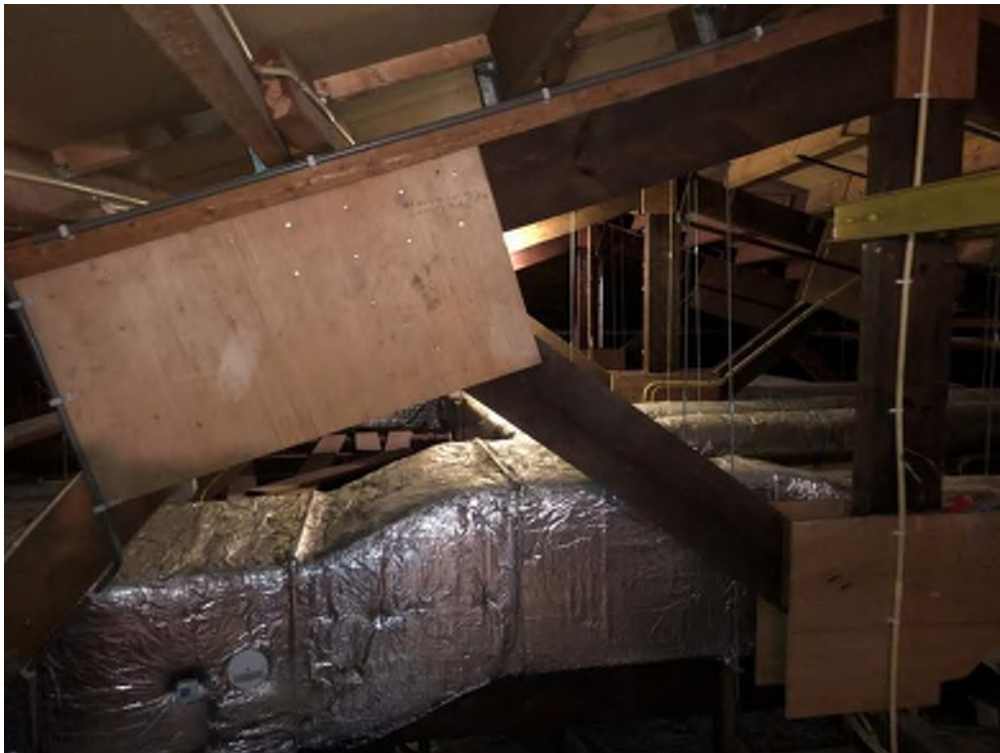
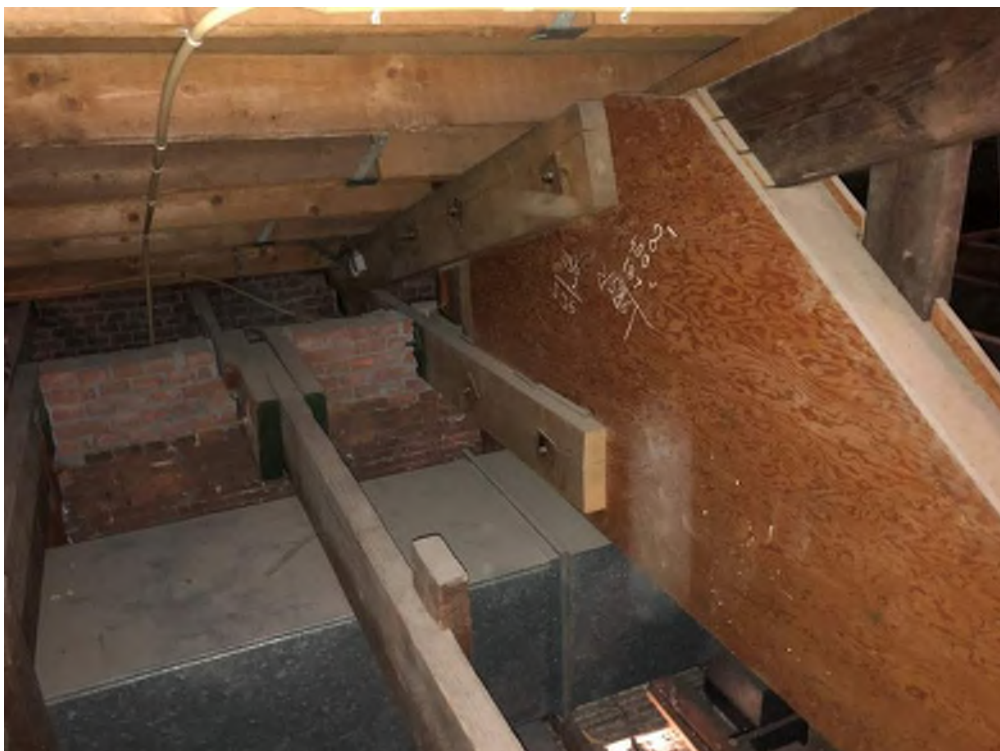
*Zolder boven de zaal, worden sparingen in het dak gemaakt t.b.v nieuwe kanalen, zie tekening 469907 - W61 – 03 van Antea group, tekening 2034\_1 DO-PL-02 en DO-Dak-10 van archivolt en onderdeel 6.4 in constructief rapport Pieters Bouwtechniek*

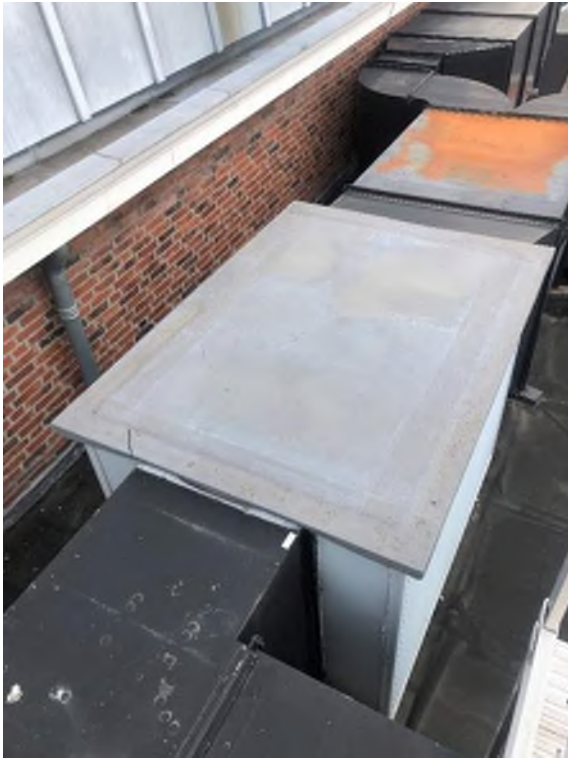
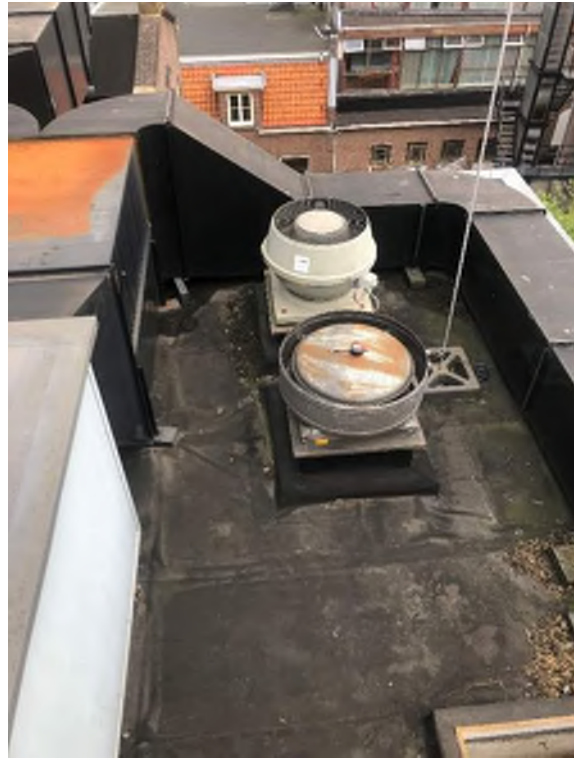
*LBK achter toneeltoren, wordt vervangen door nieuwe LBK, zie tekening 469907 - W61 – 04 van Antea group, tekening 2034\_1 DO-PL-02 van archivolt en onderdeel 6.2 in constructief rapport Pieters Bouwtechniek*

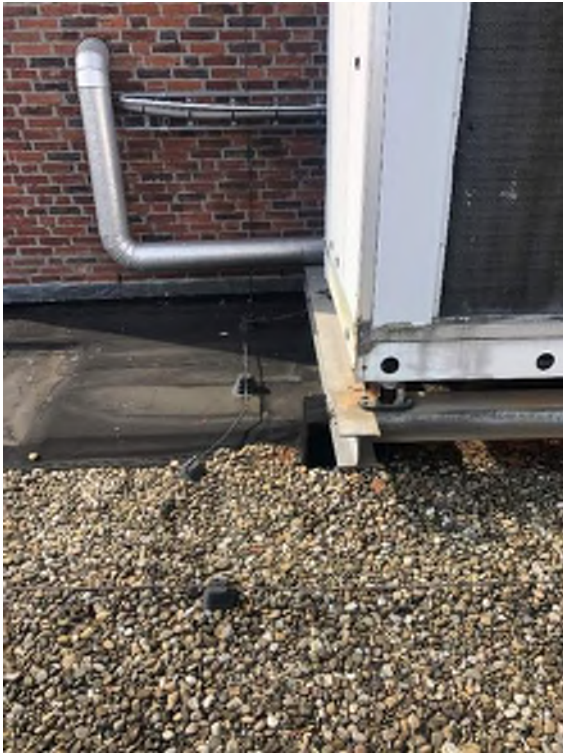
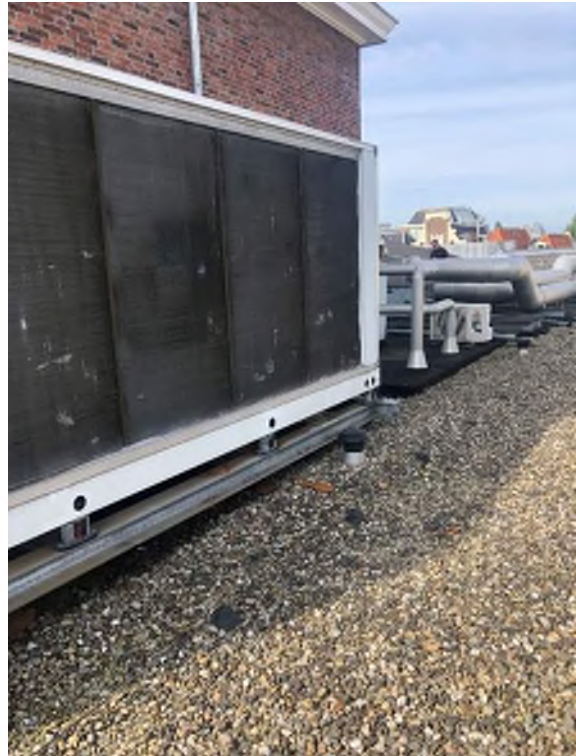
*Koelmachine naast toneel toren, wordt vervangen door warmtepomp, zie tekening 469907 - W60 – 03 van Antea group, tekening 2034\_1 DO-PL-02 van archivolt en onderdeel 6.7 in constructief rapport Pieters Bouwtechniek*

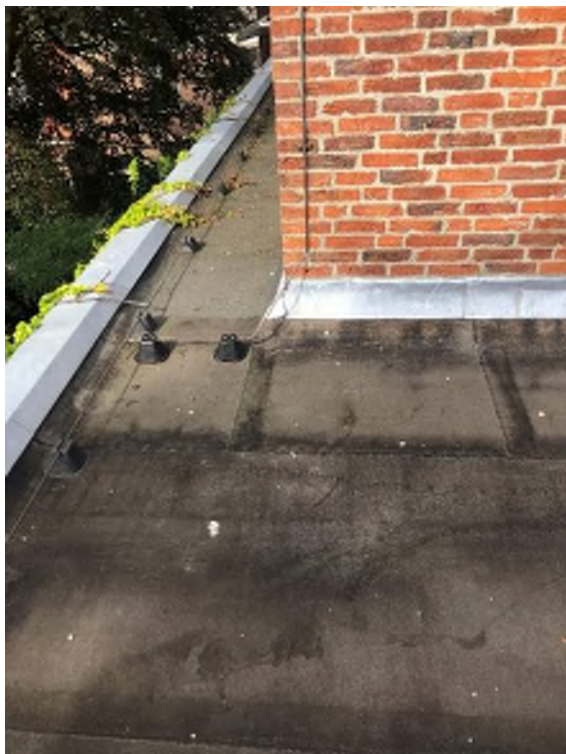
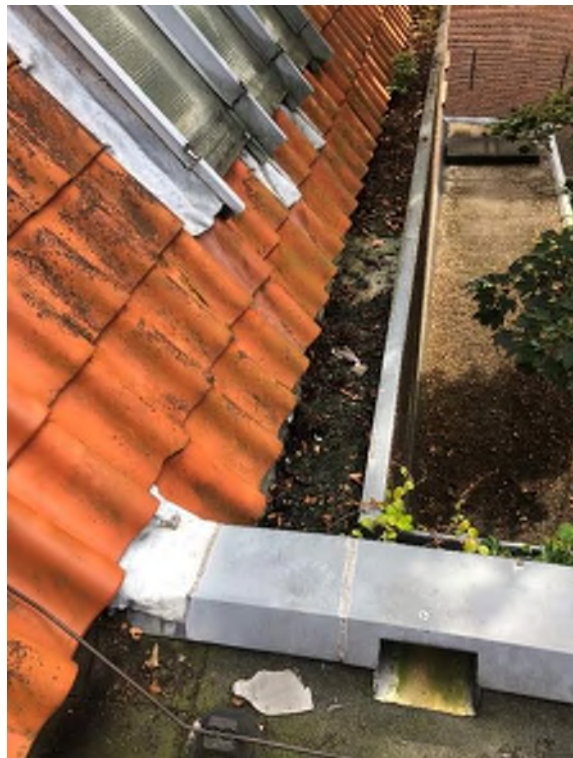
*Foto dakrand waar spuwers in komen en foto dakrand met HWA, spuwers worden op vergelijkbare manier aangebracht maar met opstand voor de opening, zie tekening 2034\_1 DO-PL-02 en DO-Dak-11 van archivolt.*

In verband met het veranderende klimaat met zwaardere regenbuien zullen noodoverlopen worden aangebracht op de daken van de Leidse schouwburg en aanpalend dak van Oude Vest 45 /Hazewindsteeg 2-4. Een deel van dit dak vormt een geheel met het dak van de Leidse schouwburg en is ook in eigendom van de gemeente Leiden. De constructeur heeft uitgerekend dat er 15 noodoverlopen moeten komen, op tekening van archivolt is aangegeven waar ze ongeveer moeten komen. Uiteindelijke plaatsing in zal in overleg gebeuren.
