**RWS INFORMATIE -**

## **Handreiking Inspectie Geleiderailconstructies**

Datum 9 november 2020  
Status Definitief

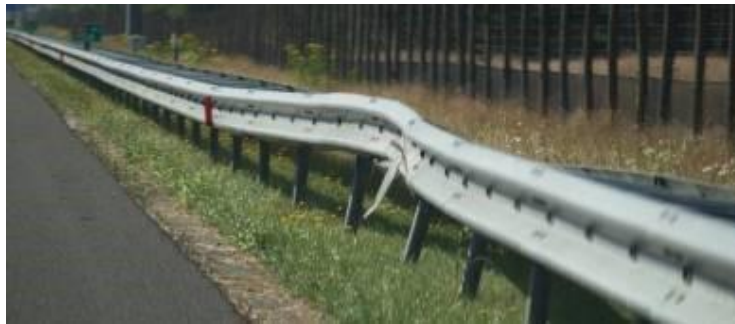
Afbeelding 1 Schade door een aanrijding.

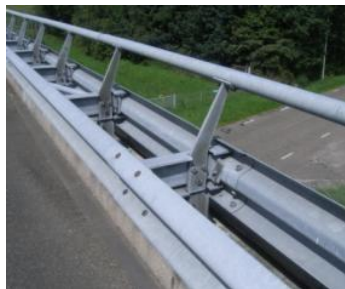
Afbeelding 3 Handleuning

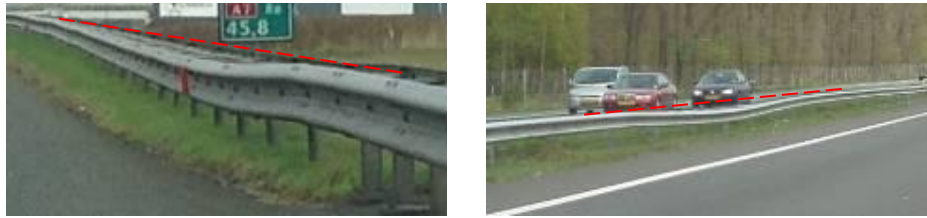
Afbeelding 6 Voorbeelden van verzakte geleiderailconstructie (verzakking)

In minder draagkrachtige gronden kan na verloop van tijd in meer of mindere mate verzakking van de geleiderail optreden. Bij verzakkingen van 50 mm of meer wordt de functionaliteit van de constructie aangetast. Bij een te lage geleiderailconstructie bestaat bij een aanrijding het gevaar voor overschrijding van de constructie. Het voertuig wordt dan niet meer gekeerd en een ongecontroleerde afloop van een aanrijding kan dan het gevolg zijn.

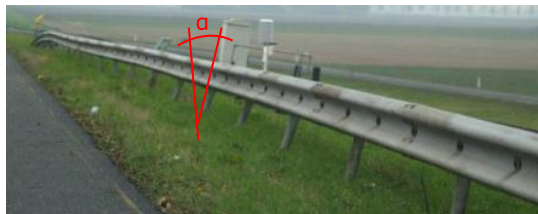
Afbeelding 7 Scheefstand van een geleiderail

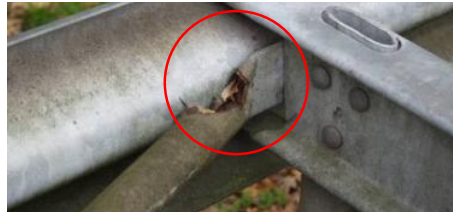
Afbeelding 10 Beschadigingen aan de diagonaal door roestvorming

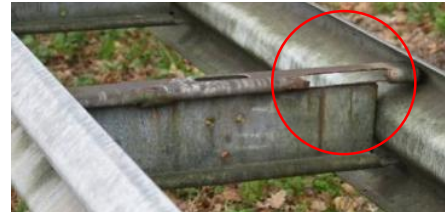
Afbeelding 11 Ernstige roestvorming veroorzaakt gaten in de afstandhouder

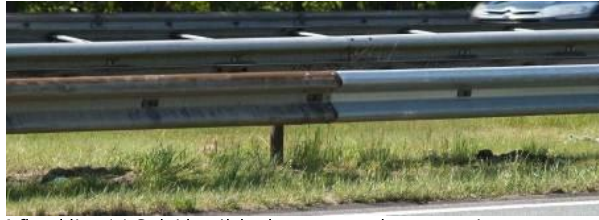
Afbeelding 14 Geleiderailplank aangetast door corrosie.

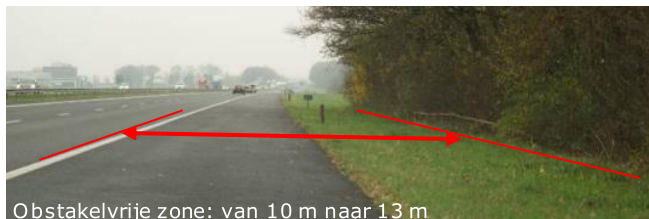
Obstakelvrije zone: van 10 m naar 13 m

Afbeelding 15 Bomen staan door de gewijzigde norm in de obstakelvrije zone

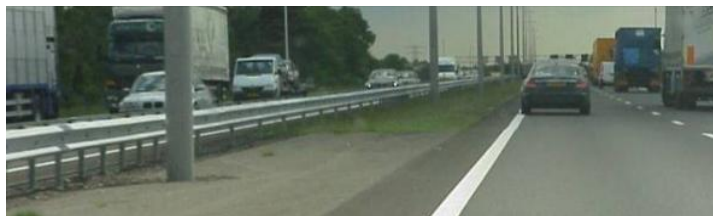
Afbeelding 16 Lichtmasten geplaatst in de middenberm zonder afscherming

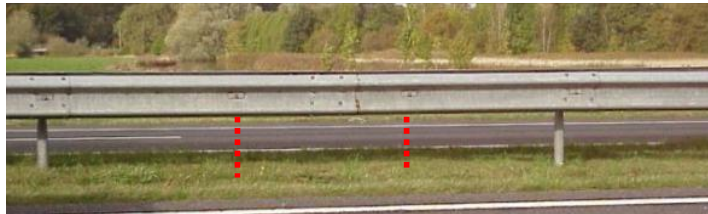
Afbeelding 18 De schuifconstructie, extra palen ontbreken voor ondersteuning

Een schuifverbinding of schuifconstructie wordt toegepast in een (geleiderail-ligger)veld met een dilatatie. De dilatatie is nodig voor het opvangen van lengteveranderingen door temperatuurschommelingen bij geleiderails over grotere lengte en ter plaatse van voegovergangen en/of dilatatievoegen. Een foutief gemonteerde verbinding zal de functionaliteit van een schuifconstructie ernstig kunnen verstoren.

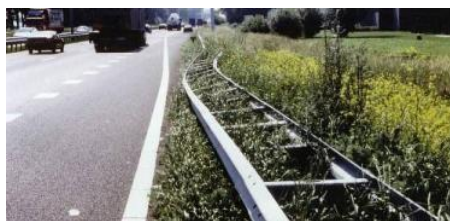
Afbeelding 21 Scheefstand klasse V

\* *scheefstand zodanig dat de geleiderail zich binnen een zone van 0,8 m vanuit de binnenkant van de kantstreep bevindt (in het algemeen hellend naar de weg toe).*

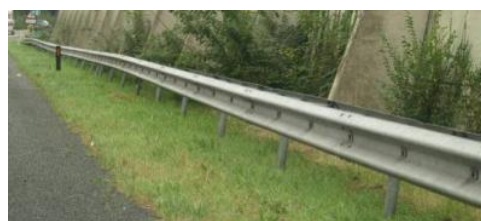
Afbeelding 22 Scheefstand klasse III/IV

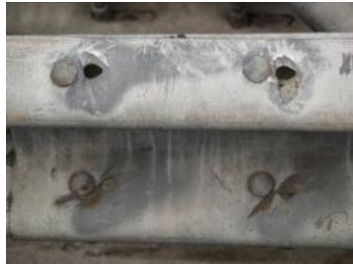
Afbeelding 24 Ernstige hak en slijpsporen

Door de eigenschappen van het materiaal kan een geleiderailplank grote krachten verwerken tijdens een aanrijding. Op het moment dat een geleiderailplank is beschadigd door bijvoorbeeld hak- of slijpsporen kunnen de krachten niet meer op de gebruikelijke wijzen worden opgenomen door het materiaal. Beschadigingen in het materiaal zal de trekkracht capaciteit van een geleiderailplank ernstig verzwakken. De functionaliteit van de geleiderailplank is niet meergewaarborgd.

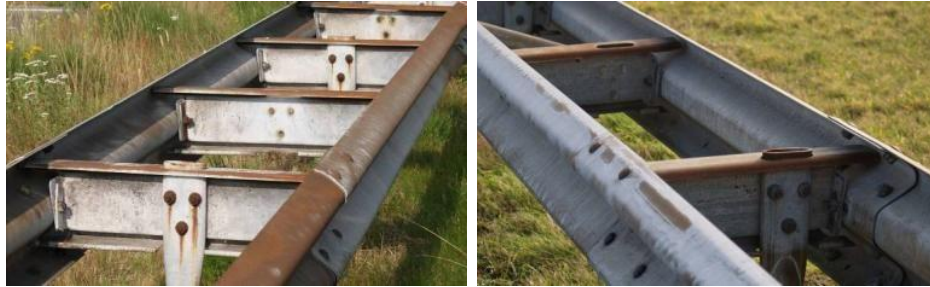
Afbeelding 32 Roestvorming geleiderail

Daarnaast dient men ook rekening te houden met condensvorming aan de bovenzijde van de geleideconstructie. Dit proces treedt vooral in het voorjaar op en wordt veroorzaakt wanneer het 's nachts aanzienlijk kouder is dan overdag en de relatieve luchtvochtigheid hoog is (afbeelding 32).

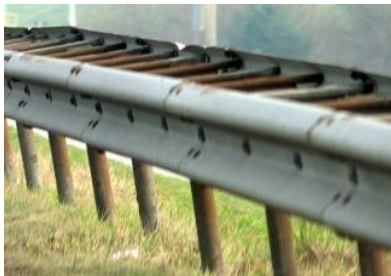
Afbeelding 34 Geleiderail en roestvorming

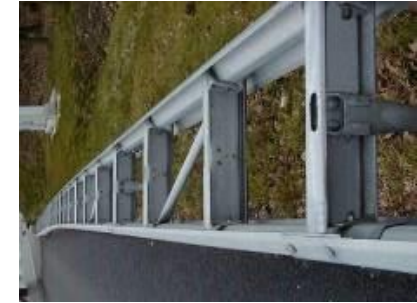
Voorbeeld - uitwerking GL protocol

De volgende constateringen zijn gedaan:

- RW 4
- Start constructie : 17.200
- Einde constructie : 17.224
- HRR, buitenberm
- Afschermingstype : geleiderail
- Type constructie : FL 2M 400-80 R
- Uitvoering : NEN 5190
- Ondergrond : arbebaan
- Hoogte constructie : 73 cm
- Scheefstand : geen opmerkingen
- Roestklasse : I

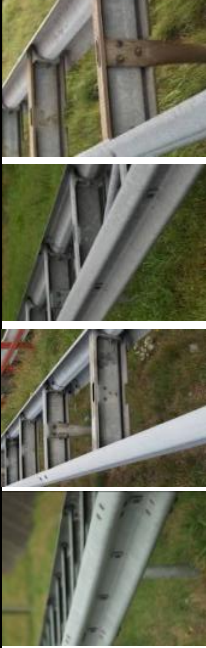
| Constatering | Roest<br>klasse | Gemiddelde<br>minimale<br>zinklaagdikte<br>(µm) | 'Populaire'<br>omschrijving | Levens<br>duur<br>**<br>(jaar) | Inspectie<br>Interval<br>(jaar) | Uiterlijke kenmerken |
|---|---|---|---|---|---|---|
| | I | 50 | Zo goed<br>als nieuw | > 20 | 20 - 25 | <ul style="list-style-type: none"> <li>- De zinklaag is duidelijk zichtbaar.</li> <li>- Een beginnende verkleuring van het oppervlak aan de boven van de afstandhouder is mogelijk.</li> <li>- Het oppervlak van de constructie onderdelen zijn glad.</li> </ul> |

\*) De getoonde foto's worden in bijlage 2 per roestklasse vergroot weergegeven.    \*\*) Genoemde duur is gebaseerd op een gemiddelde duur.

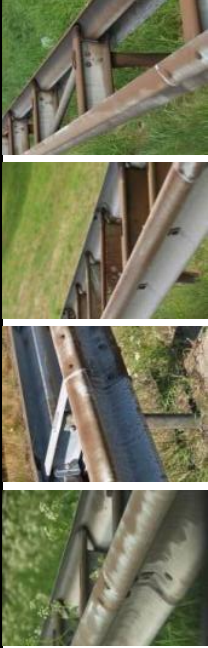
| Constatering | Roest<br>klasse | Gemiddelde<br>minimale<br>zinklaagdikte<br>(µm) | 'Populaire'<br>omschrijving | Levens<br>duur<br>**<br>(jaar) | Inspectie<br>Interval<br>(jaar) | Uiterlijke kenmerken |
|---|---|---|---|---|---|---|
| | II | 35 | gebruikt/eni<br>ge<br>jaren oud | < 20 | 10 - 15 | <ul style="list-style-type: none"> <li>- De zinklaag is aanwezig, maar de uitloging van zink aan de bovenzijde van de planken en de afstandhouders is duidelijk waarneembaar.</li> <li>- Enkele onderdelen kunnen lokaal meer dan gemiddeld corrosievorming hebben ontwikkeld.</li> <li>- Roestvlekken beginnen zicht te ontwikkelen.</li> </ul> |

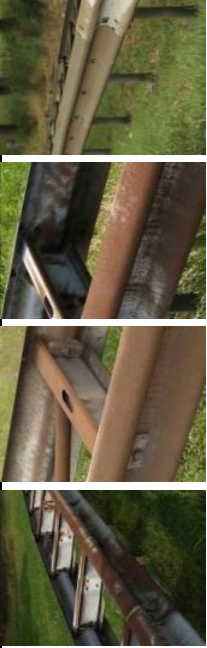
| Constatering | Roest<br>klasse | Gemiddelde<br>minimale<br>zinklaagdikte<br>(µm) | 'Populaire'<br>omschrijving | Levens<br>duur<br>**<br>(jaar) | Inspectie<br>Interval<br>(jaar) | Uiterlijke kenmerken |
|---|---|---|---|---|---|---|
| | III | 15 | oud | < 10 | 6 - 8 | <ul style="list-style-type: none"> <li>- Alle onderdelen worden aangetast door corrosievorming.</li> <li>- Het oppervlak van de constructie onderdelen zijn 'gebobbeld', de zogenaamde 'sinaasappel' huid is zichtbaar op de planken, diagonalen en afstandhouders.</li> <li>- Meerdere onderdelen kunnen lokaal meer dan gemiddeld corrosievorming (puntcorrosie, gaten, scheuren en dergelijke) hebben ontwikkeld.</li> </ul> |

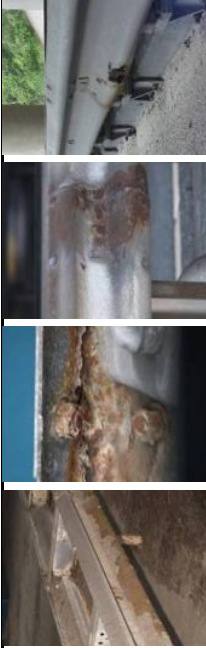
| Constatering | Roest<br>klasse | Gemiddelde<br>minimale<br>zinklaagdikte<br>(µm) | 'Populaire'<br>omschrijving | Levens<br>duur<br>**<br>(jaar) | Inspectie<br>Interval<br>(jaar) | Uiterlijke kenmerken |
|---|---|---|---|---|---|---|
| | IV | 0 | versleten | < 2 | 1 - 2 | <ul style="list-style-type: none"> <li>- Alle onderdelen zijn (zeer) aangetast door corrosievorming.</li> <li>- Een 'sinaasappel' huid is zeer duidelijk (evt. lokaal) waarneembaar op de constructieonderdelen.</li> <li>- Onderdelen kunnen doorgeroest of afgebroken zijn.</li> </ul> |

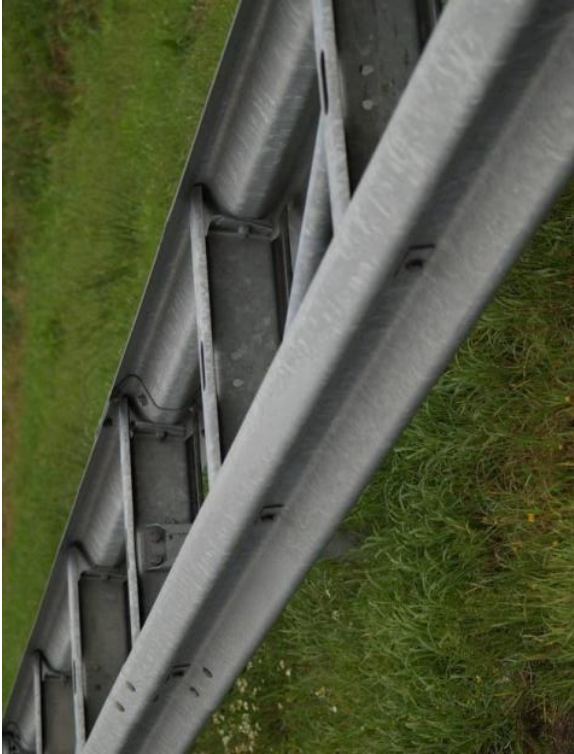
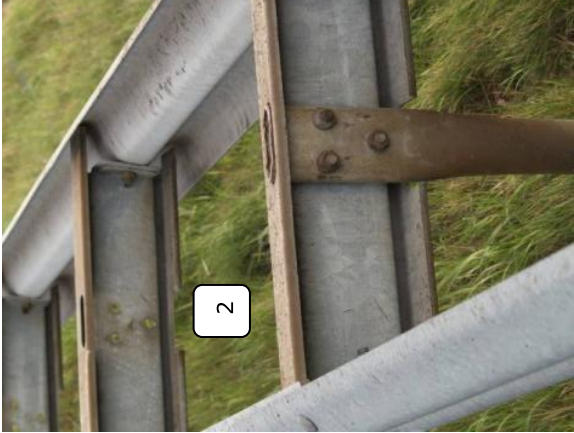
| Roestklasse I | |
|---|---|
| <u>Algemeen</u><br>Het materiaal oogt 'zo goed als nieuw'. | |
| <u>Uiterlijke kenmerken</u> <ul style="list-style-type: none"><li>- De zinklaag is zeer duidelijk aanwezig (1).</li><li>- Een beginnende verkleuring van het oppervlak bij vooral de afstandhouder is mogelijk waarneembaar (2).</li></ul> | <br> |
| <u>Levensduur</u><br>Meer dan 20 jaar | |
| <u>Inspectie interval</u><br>20 – 25 jaar | |

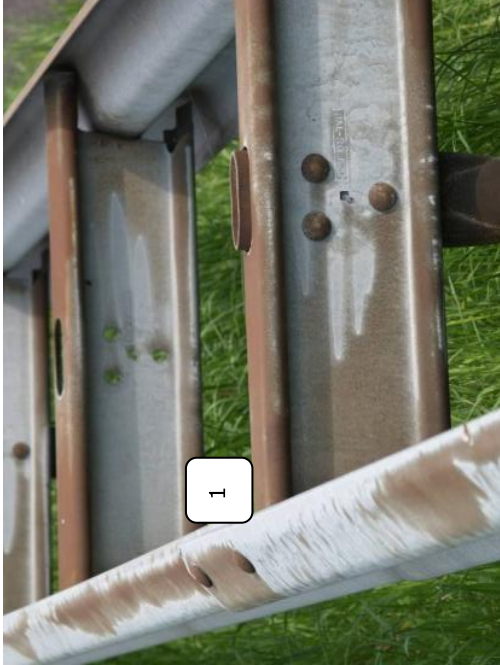
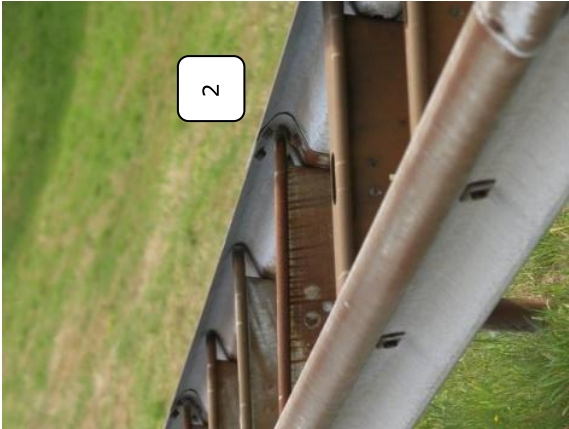
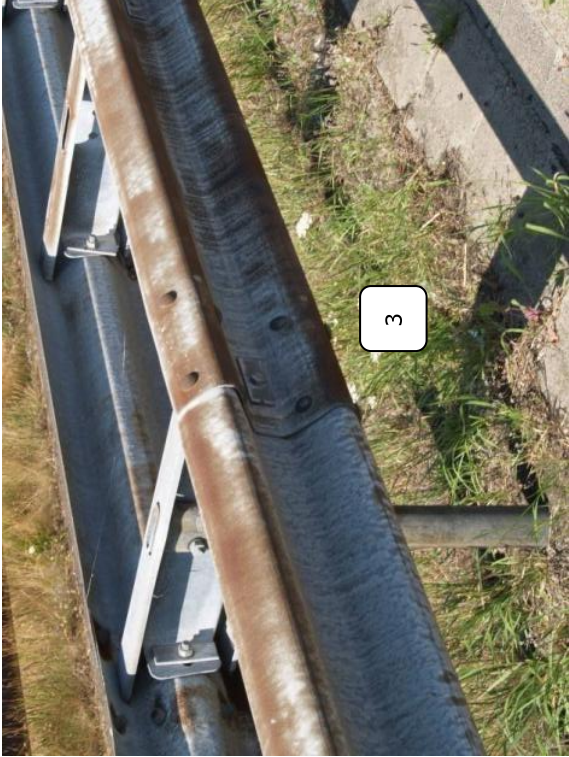
| Roestklasse II | |
|---|---|
| <p><u>Algemeen</u><br/>Het materiaal oogt 'gebruikt/enige jaren oud'.</p> | |
| <p><u>Uiterlijke kenmerken</u></p> <ul style="list-style-type: none"> <li>- De zinklaag is ruim aanwezig, maar de uitloging van zink (vooral) aan de bovenzijde van de planken en op de afstandhouders is nu duidelijk waarneembaar (1).</li> <li>- De afstandhouders kunnen lokaal meer dan gemiddeld corrosievorming hebben ontwikkeld (2).</li> <li>- Een aantasting door uitloging van zink aan de palen op maaiveld is zeer goed mogelijk (3).</li> </ul> | |
| <p><u>Levensduur</u><br/>Tot 20 jaar</p> | |
| <p><u>Inspectie interval</u><br/>10 – 15 jaar</p> | |

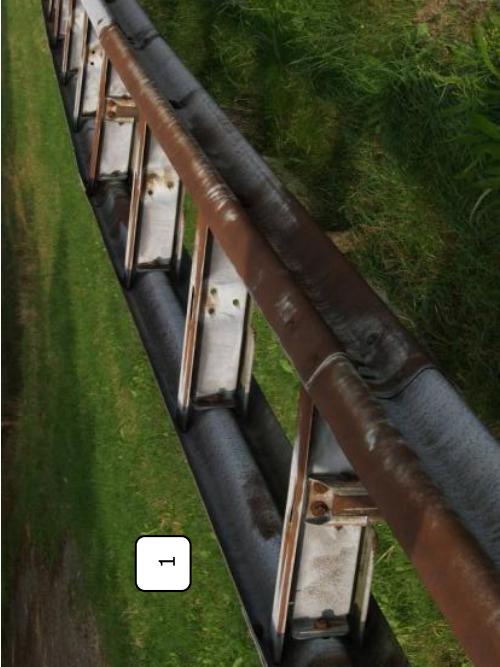
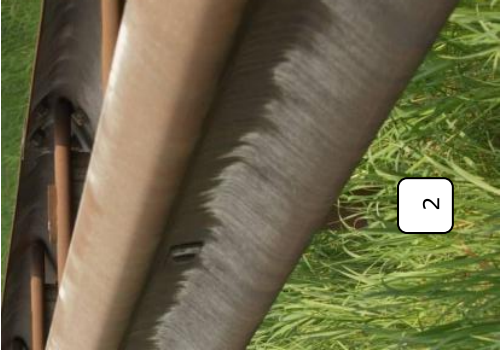
| Roestklasse III | |
|---|---|
| <p><u>Algemeen</u><br/>Het materiaal oogt 'oud'.</p> | |
| <p><u>Uiterlijke kenmerken</u></p> <ul style="list-style-type: none"> <li>- Alle onderdelen worden aangetast door corrosievorming door het ontbreken van een goede zinklaag (1).</li> <li>- Een 'sinaasappel' huid (4) is waarneembaar op de planken, diagonalen en afstandhouders (2).</li> <li>- Meerdere onderdelen kunnen lokaal meer dan gemiddeld corrosievorming hebben ontwikkeld (3).</li> </ul> | |
| <p><u>Levensduur</u><br/>Tot 10 jaar</p> | |
| <p><u>Inspectie interval</u><br/>6 – 8 jaar</p> | |

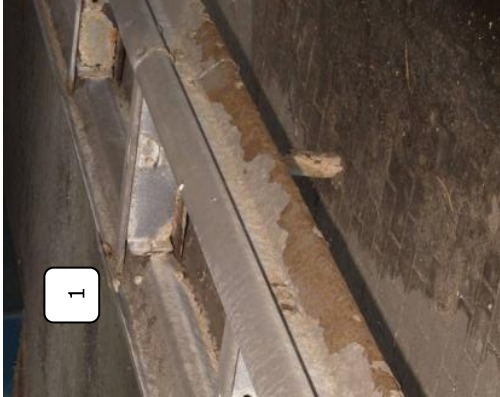
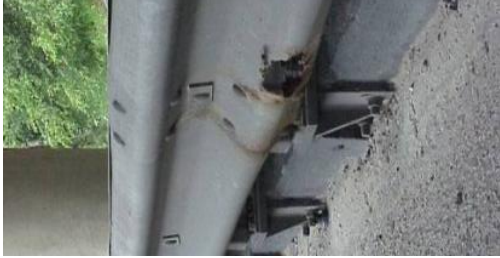
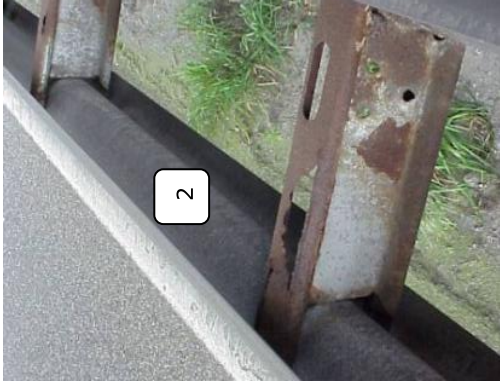
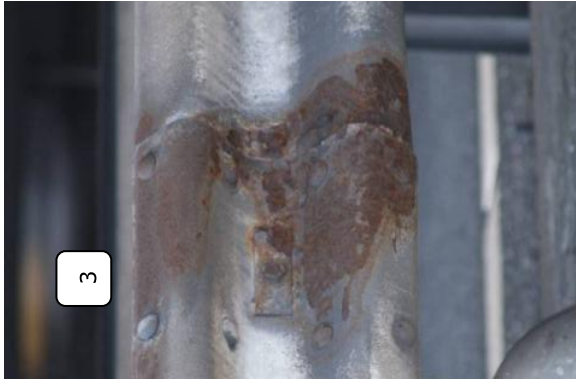
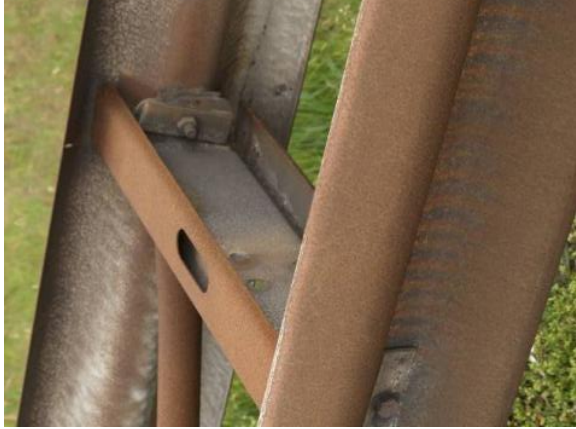
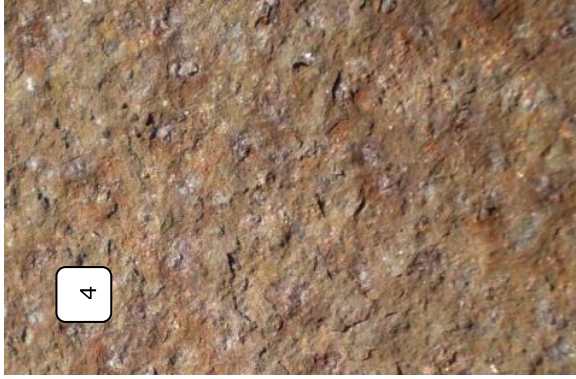
| Roestklasse IV | |
|---|---|
| <p><u>Algemeen</u><br/>Het materiaal oogt 'versleten'.</p> | <div data-bbox="215 1512 712 1906"> <p>1</p> </div> <div data-bbox="215 1243 712 1499"> </div> <div data-bbox="215 854 712 1234"> <p>2</p> </div> <div data-bbox="740 1530 1312 1906"> <p>3</p> </div> <div data-bbox="740 1096 1312 1522"> </div> <div data-bbox="740 711 1312 1087"> <p>4</p> </div> |
| <p><u>Uiterlijke kenmerken</u></p> <ul style="list-style-type: none"> <li>- Alle onderdelen worden of zijn (extreem) aangetast door corrosievorming (1).</li> <li>- Een 'sinaasappel' huid (4) is zeer duidelijk (evt. lokaal) waarneembaar op de planken, diagonalen en afstandhouders.</li> <li>- Onderdelen kunnen doorgeroest of afgebroken zijn (2).</li> <li>- De restlevensduur wordt bepaald door de toestand (kwaliteit) van het staal of het zwakste constructie onderdeel (3).</li> </ul> | |
| <p><u>Levensduur</u><br/>Tot 2 jaar</p> | |

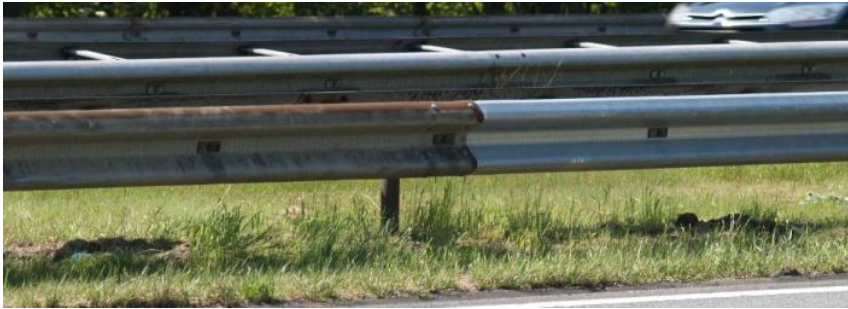
Afbeelding 35 Roestvorming aan de geleiderailconstructie

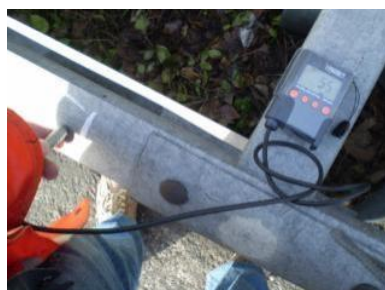
Door middel van een zinklaagdiktemeetinstrument kunnen de metingen uitgevoerd worden.

Afbeelding 37 Zinkmeting

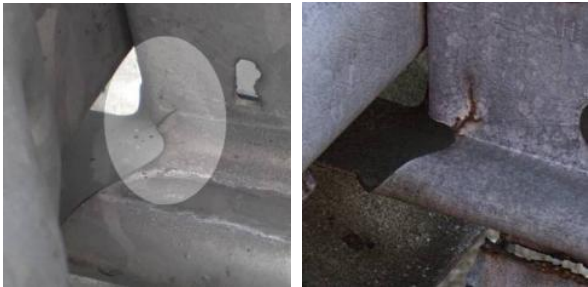
| Klasse | Constatering | Schema | Kenmerken |
|---|---|---|---|
| <b>I</b> | | | <ul style="list-style-type: none"> <li>De inscheuring van het 'oor' is minimaal.</li> <li>De koppeling tussen afstandhouder (AH) en plank is intact.</li> <li>Lengte inscheuring is <math>\leq</math> <b>30mm</b>*.</li> <li>Faalisico AH = ●○○○○</li> </ul> <p>*) De lengte van de inscheuring wordt gemeten vanaf referentiepunt A.</p> |

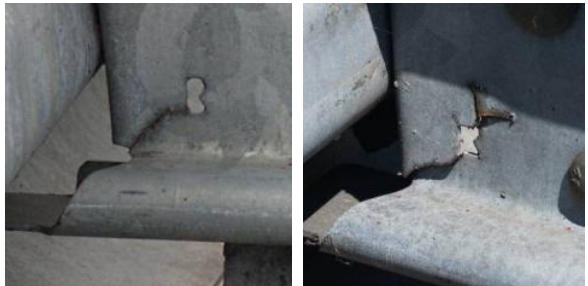
| Klasse | Constatering | Schema | Kenmerken |
|---|---|---|---|
| <b>II</b> | | | <ul style="list-style-type: none"> <li>De inscheuring van het 'oor' is zichtbaar.</li> <li>De functionaliteit van de AH is mogelijk niet meer gewaarborgd.</li> <li>Het vervangen van de AH is op termijn noodzakelijk.</li> <li>Lengte inscheuring is <math>\leq</math> <b>50mm</b>*.</li> <li>(Referentiepunt A)</li> <li>Faalisico AH = ●●○○○</li> </ul> |

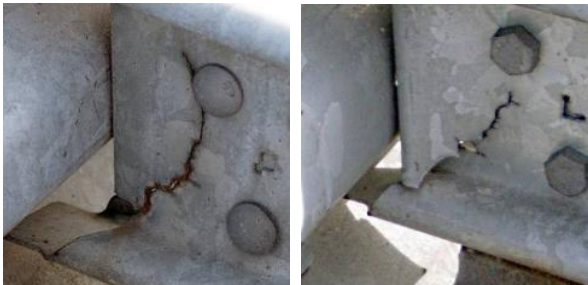
| Klasse | Constatering | Schema | Kenmerken |
|---|---|---|---|
| <b>III</b> | | | <ul style="list-style-type: none"> <li>De inscheuring van het 'oor' is duidelijk zichtbaar</li> <li>De functionaliteit van de AH is niet meer gewaarborgd.</li> <li>Het vervangen van de AH is noodzakelijk.</li> <li>Lengte inscheuring is <math>&gt;</math> <b>50mm</b>*.</li> <li>(Referentiepunt A)</li> <li>Faalisico AH = ●●●●○</li> </ul> |

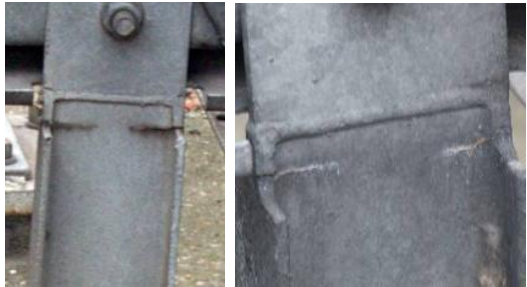
| Klasse | Constatering | Schema | Kenmerken |
|---|---|---|---|
| <b>II</b> | | | <ul style="list-style-type: none"> <li>De inscheuring van de montagelip is <u>duidelijk</u> zichtbaar.</li> <li>De werking van de stijl <u>zal</u> invloed hebben op de functionaliteit van de geleiderail constructie.</li> <li>Het vervangen van de stijl is op korte termijn noodzakelijk.</li> <li>Lengte inscheuring is <math>\leq 30\text{mm}</math> *.</li> </ul> |

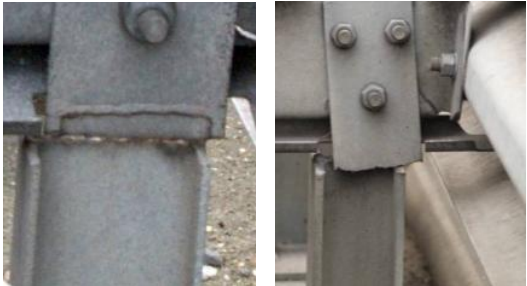
| Klasse | Constatering | Schema | Kenmerken |
|---|---|---|---|
| <b>III</b> | | | <ul style="list-style-type: none"> <li>De montagelip is <math>&gt; 30\text{ mm}</math> tot <u>volledig afgescheurd</u> van de (onderzijde) stijl.</li> <li>De werking van de stijl <u>heeft</u> invloed op de functionaliteit van de geleiderail constructie.</li> <li>Het vervangen van de defecte stijl is noodzakelijk.</li> </ul> |

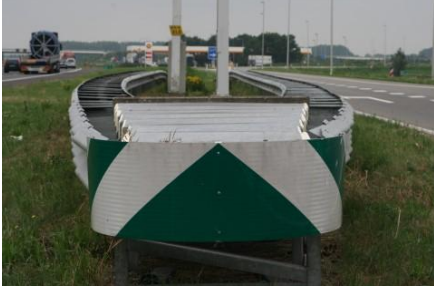
| Obstakelbeveiliging: rimob of terminal | Controle punten |
|---|---|
| <p>rimob</p> <p>Terminal</p> <p>Terminal</p> | <ul style="list-style-type: none"> <li>• Vervuiling van de fundatieplaat/neussegment</li> <li>• Controleren op aanwezigheid van Rimpelbuizen</li> <li>• Juistheid van hoogte (Hoogte instelling)</li> </ul> <p>Mogelijk toevoegen:</p> <ul style="list-style-type: none"> <li>• Dient onbeschadigd te zijn</li> <li>• Dient niet vervormd te zijn</li> <li>• Werking/functionaliiteit moet nog goed zijn</li> <li>• Roest maximaal klasse III</li> <li>• Vervuiling</li> <li>• Hoogte: niet hoger of lager dan aansluitende geleiderailconstructie</li> <li>• Rechtstand</li> </ul> |

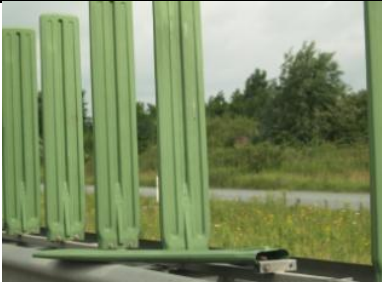
| Anti-verblindingscherm (AVS) | | |

| Anti-verblindingscherm (AVS) | | |
|---|--|---|
| | | <ul style="list-style-type: none"> <li>• Juistheid van hoogte (hoogte instelling)</li> </ul> |

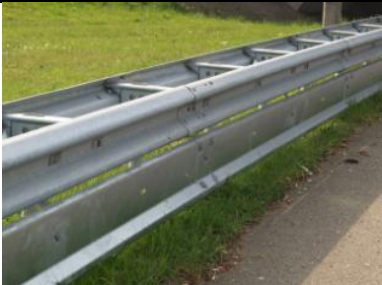
| Anti-verblindingscherm (AVS) | | |
|---|--|---|
| Motorrijdersbeveiliging (MVG) | | |

| Anti-verblindingscherm (AVS) | | |
|---|--|---|
| | | <ul style="list-style-type: none"> <li>• Foutieve hoogte instelling</li> </ul> |
