waterschapsbedrijf
 limburg

Systemeoverzicht Stedelijk Water Gemeente Roermond

Onderdeel Maatregelen

Opdrachtgever: Gemeente Roermond
Projectnummer: N.v.t.
Documentnummer: EWSQ6FWEY6SN-1908594385-2311
Status: Definitief
Datum: 5 april 2024

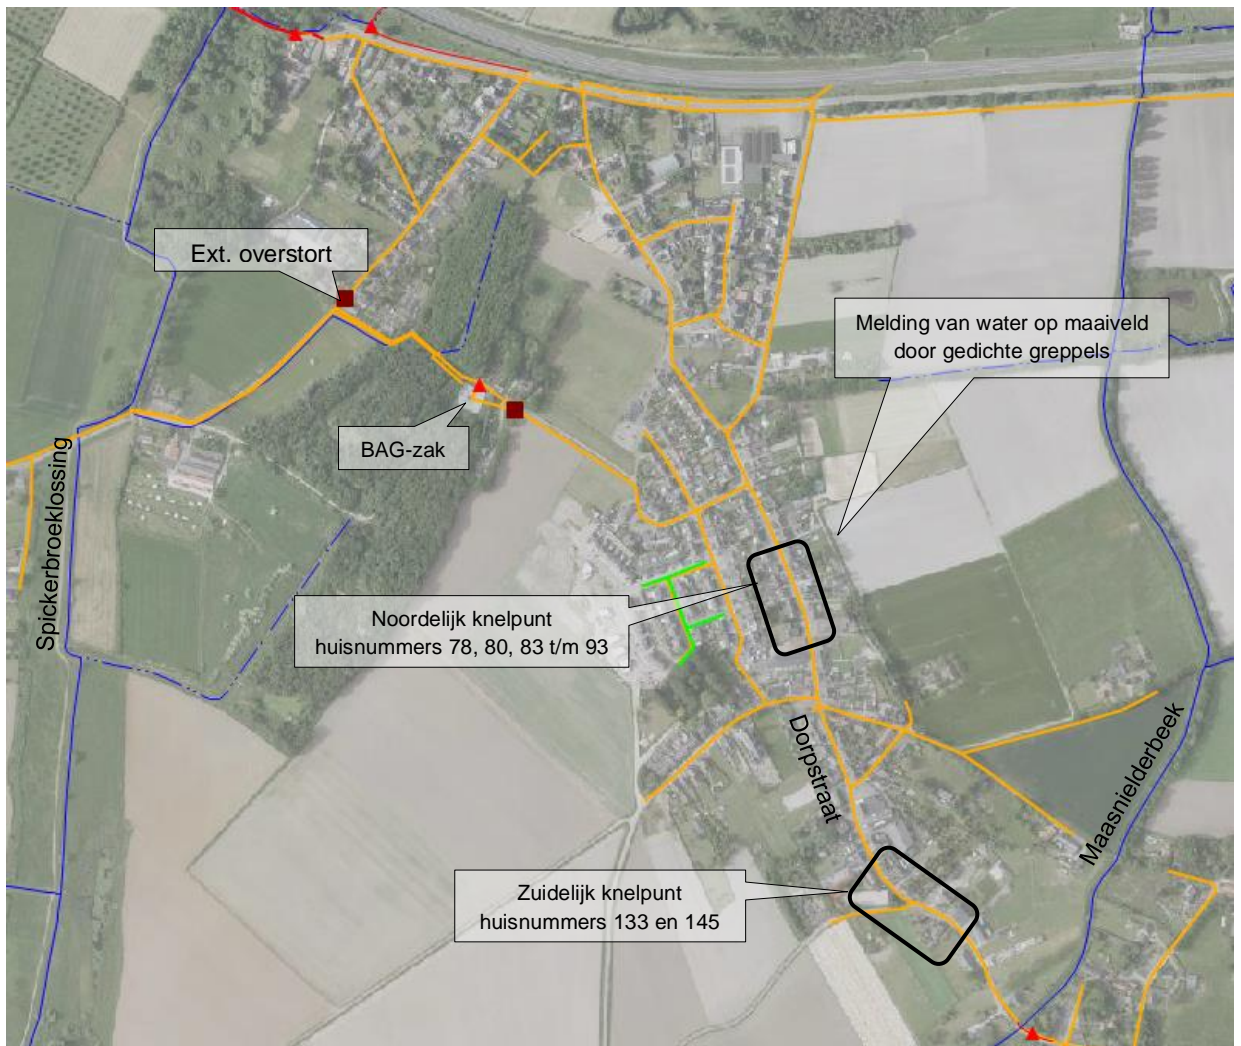
Figuur 2: Riolstelsel Asenray

Het water op straat voor de huisnummers 133 en 145 (zie Figuur 2) kan in de huidige situatie afstromen naar de Maasnielderbeek, deze afstroming over maaiveld gebeurt echter alleen vanaf een waterdiepte van circa 15 cm. Om de doelmatigheid te borgen dient enkel een oplossing verder uitgewerkt te worden indien in praktijk werkelijk wateroverlast wordt ervaren. Wanneer dit het geval is kan in dit geval de afstroming over maaiveld naar de beek worden bevorderd. Bijvoorbeeld middels een roostergoot (ca. 300x300 mm over een lengte van 100m) op de huidige locatie van de kolken langs de zuidwest kant van de weg.

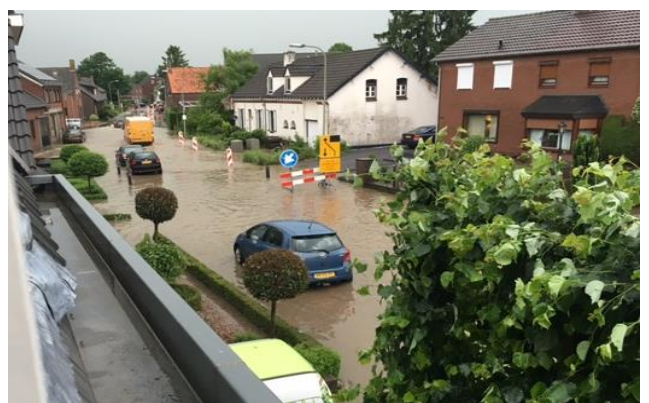
Door de lage ligging, alsmede door de eerder genoemde beperking in afvoercapaciteit, zijn enkele locaties in de Dorpstraat kwetsbaar voor wateroverlast. Het gaat hierbij, bij benadering, om de huisnummers 78, 80, 83 tot en met 93, 133 en 145. De getroffen maatregelen door de bewoners van huisnummer 133 bevestigen het optreden van water op straat en de kans op wateroverlast op deze locatie. In Figuur 4 is de getroffen maatregel weergegeven, het gaat hierbij om een zelfsluitende kering die voorkomt dat water over de hellingbaan naar de verdiepte garage stroomt.

Figuur 3: Water op straat Dorpstraat in juni 2016

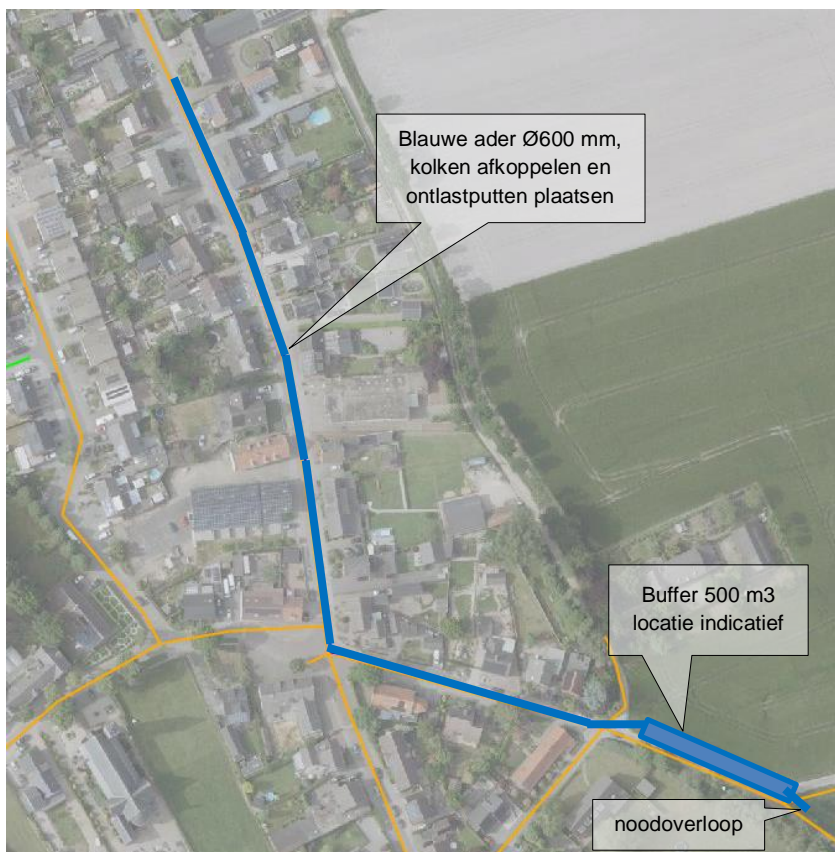
Om de blauwe ader goed te laten werken is het advies om voor de blauwe ader kolken toe te passen met een grote capaciteit en de inspectieputten te voorzien van roosterdeksels. Door het afkoppelen van de kolken heeft het gemengde stelsel ter plekke minder capaciteit om overdruk af te laten op straat, hierdoor ontstaan mogelijk (ontluchtings)problemen in de woningen. Het advies is om de inspectieputten op de lage locaties te voorzien van ontluchtingsdeksels en om ontlastputten in de gemengde huisaansluitingen aan te brengen.

De inhoud van de voorgestelde buffer is 500 m³ met een noodoverloop op de greppel langs de Heide. Omdat de blauwe ader tijdens piekbuien gemengd water afvoert wordt geadviseerd om een bovengrondse bergings- en/of infiltratievoorziening aan te leggen, zodat eventuele vervuiling zichtbaar is en verwijderd kan worden.

Figuur 5: Maatregelen noordelijke knelpuntlocatie Asenray

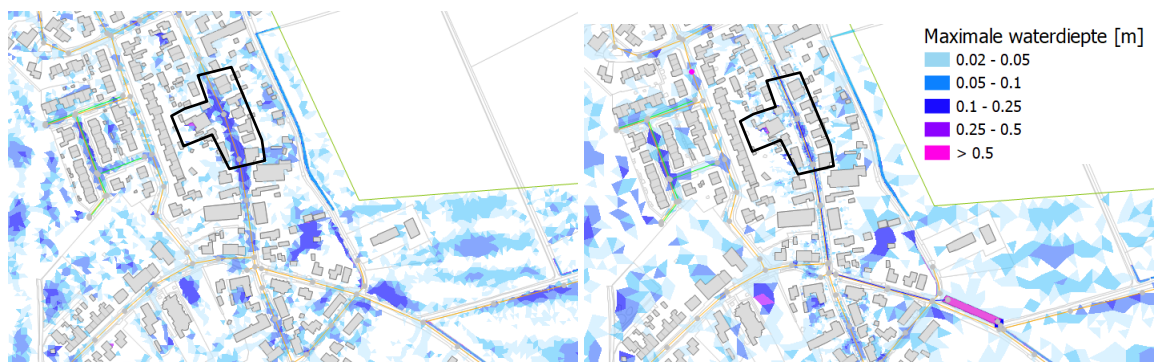
Figuur 6: Water op straat bij optreden bui C5 2014. Links de huidige situatie, rechts de situatie met maatregelen.

De kosten voor het aanleggen van de blauwe ader, de buffer en het vervangen van het gemengde riool worden geraamd op €1.412.000. Gezien deze hoge kosten en het feit dat naast de gemelde hinder geen overlast bekend is in de praktijk wordt geadviseerd om in een nader onderzoek de noodzaak van maatregelen op deze locatie vast te stellen. De kosten hiervoor worden geraamd op een bedrag van €10.000.

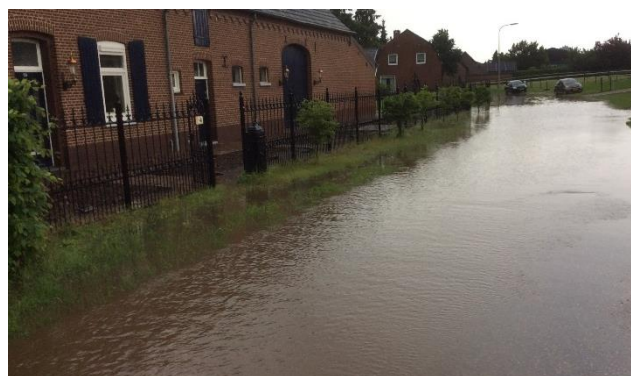
Figuur 7: Water op straat Dorpstraat in juni 2016

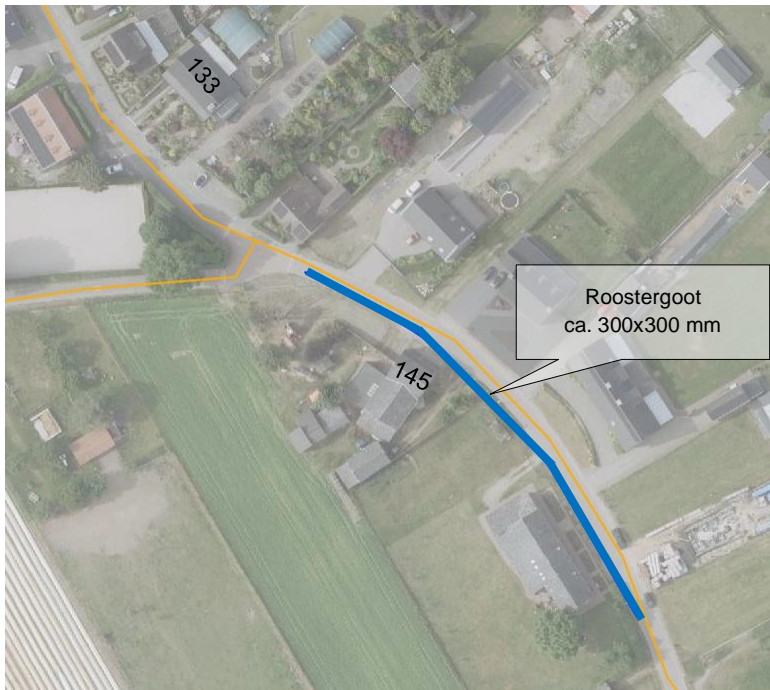
In de huidige situatie wordt 15 cm waterdiepte berekend tegen de gevel van huisnummer 145 bij bui C5 2014. Door de roostergoot wordt deze diepte verlaagd naar 8 cm. De kosten voor het aanleggen van de roostergoot wordt geraamd op €128.000. Gezien deze hoge kosten en het beperkte effect wordt deze maatregel als niet doelmatig beoordeeld. Het advies is om met bouwkundige maatregelen aan huisnummer 145 en zelfredzaamheid de kwetsbaarheid van het pand te verlagen. Bijvoorbeeld door het verhogen van de ingang, opmetselen van

Figuur 8: Maatregelen zuidelijke probleemlocatie Asenray

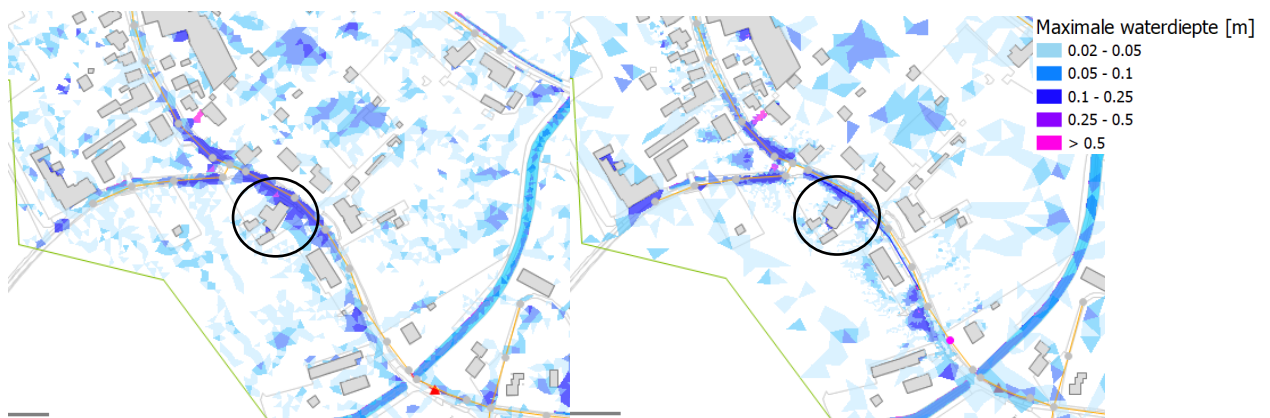
Figuur 9: Water op straat bij optreden bui C5 2014. Links de huidige situatie, rechts de situatie met maatregelen.

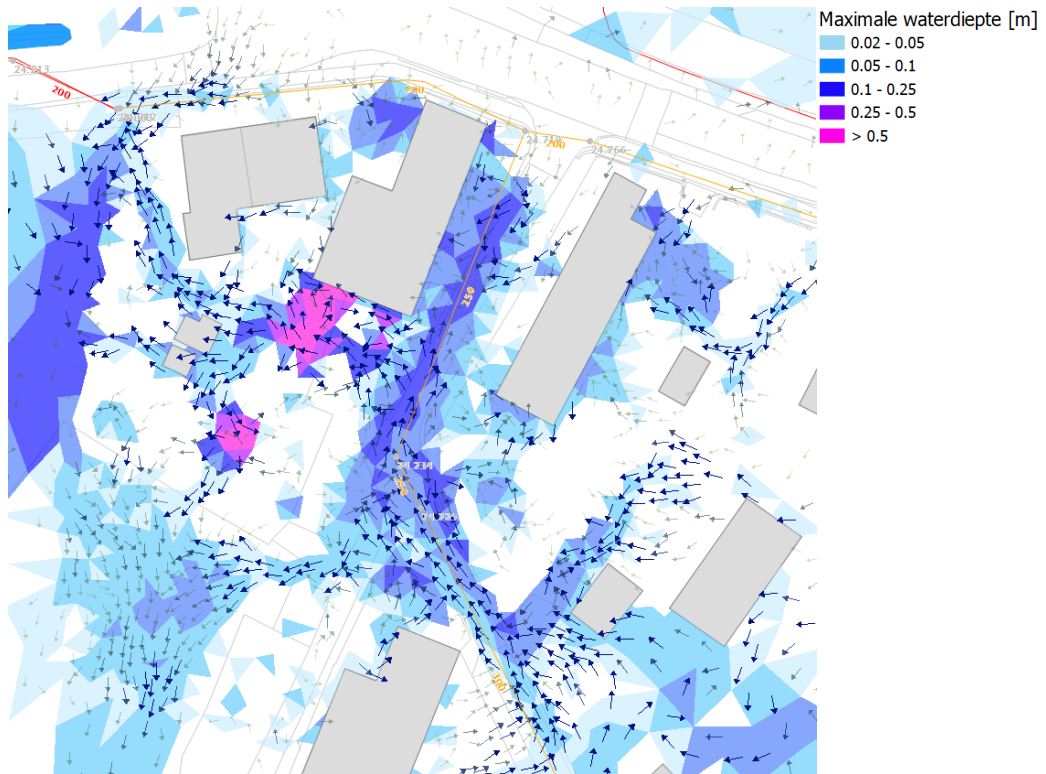
Doordat de riolering is overbelast tijdens bui C5 2014 stroomt het water uit het gemengde rioolstelsel op straat en stroomt het af naar de laagte rond Maalbroek 137. Dit wordt berekend en is ook in de praktijk ervaren op deze locatie. Door de lage ligging van deze locatie is oplossen van dit knelpunt door vergroten van de riolering zeer kostbaar en daardoor niet doelmatig. Het wordt geadviseerd om met bouwkundige maatregelen de kwetsbaarheid van het pand te verlagen. Bijvoorbeeld door het verhogen van de ingang, opmettelen van kelderkoekoeken en/of het plaatsen van vloedschotten. De kosten hiervoor worden geraamd op een bedrag van €10.000 (€10.000 per pand).

Figuur 10: Water op straat bij optreden bui C5 2014 in de huidige situatie.

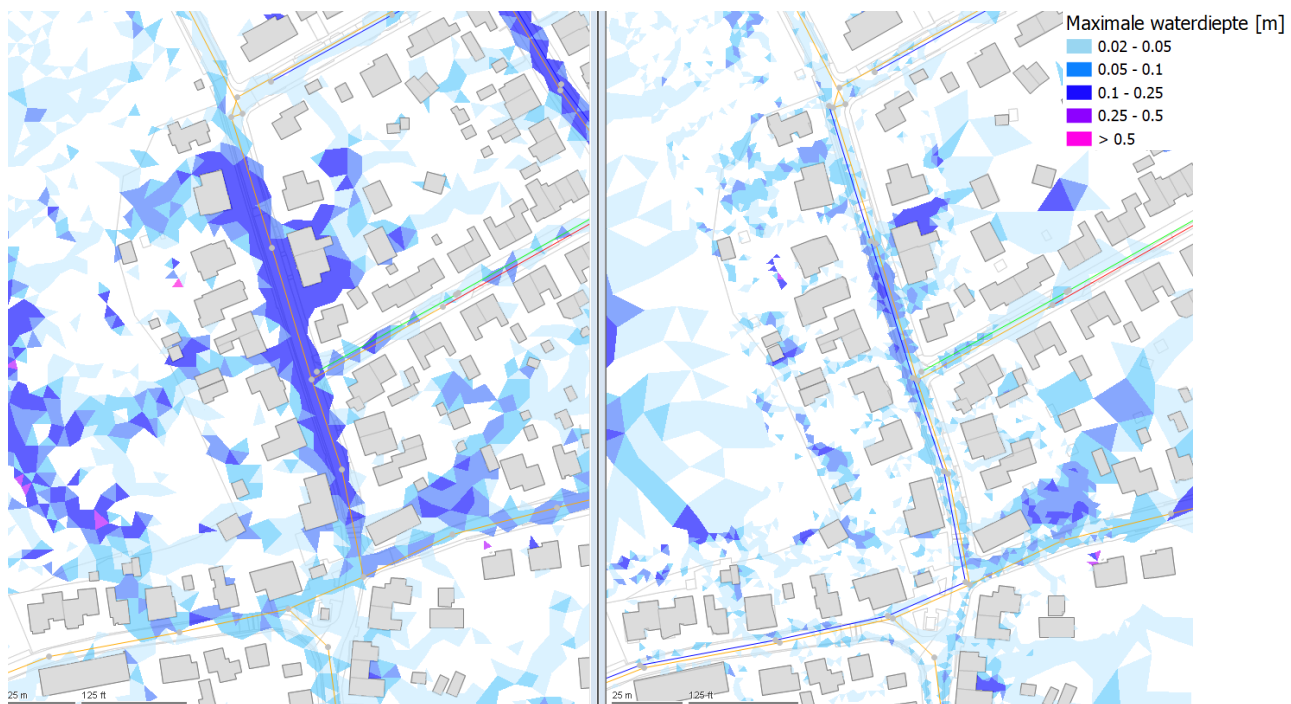
- Blauwe ader 170 m Ø600 mm en 180 m Ø800 mm
- Bovengrondse berging van 500 m³.

Figuur 11: Water op straat bij optreden bui C5 2014. Links de huidige situatie, rechts de situatie met maatregelen.

Het effect van deze maatregelen is weergegeven in Figuur 11.

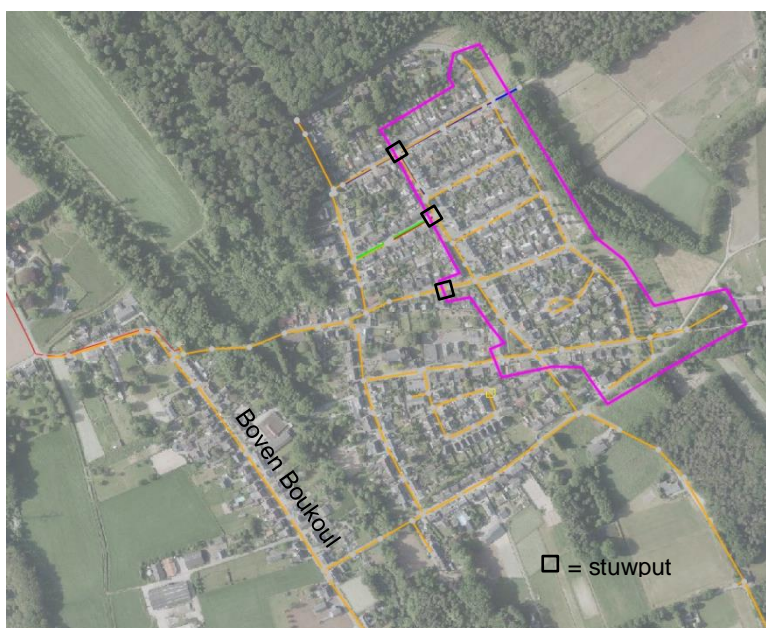
Voor het rioleringsgebied Boukoul is ook het realiseren van een stuwgebied onderzocht. In het stelsel zou ten oosten van de Heikamp een stuwgebied met een inhoud van 140 m³ kunnen worden gerealiseerd. Hiervoor moeten 3 stuwputten worden aangelegd. De berging die in het stuwgebied kan worden gerealiseerd is niet voldoende voor de KRW-opgave. Aanvullende maatregelen in de vorm van afkoppelen en/of een bergingsvoorziening blijven nodig.

Figuur 12: Optie voor stuwgebied in Boukoul

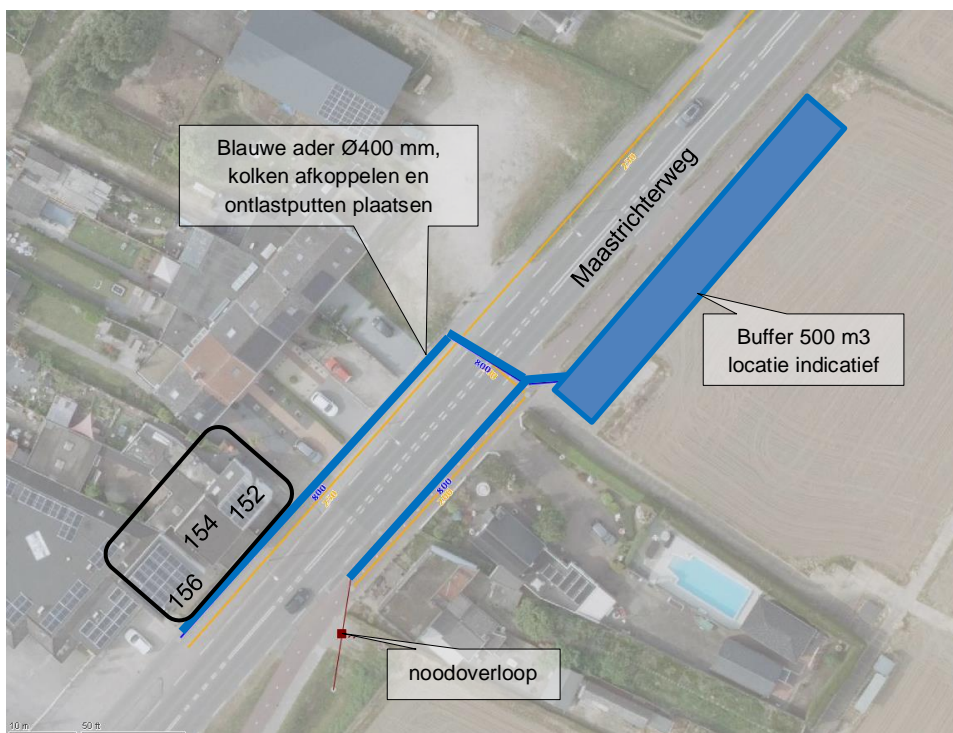
- Aanleggen blauwe ader 120 m Ø400 mm.
- Bestaande kolken aansluiten op blauwe ader.
- Aanbrengen ontluuchtingsdeksel en ontlastputten in huisaansluitingen van de panden t.b.v. ontlasten gemengd stelsel wanneer geen kolken zijn aangesloten.
- Aanleggen buffer met een inhoud van 500 m³, bodem op circa NAP+21,00 m met een bergend oppervlak van 500 m².
- Noodoverloop naar oppervlaktewater op NAP+22,00 m met een drempellengte van 1,0 m.

Figuur 13: Maatregelen Maastrichterweg

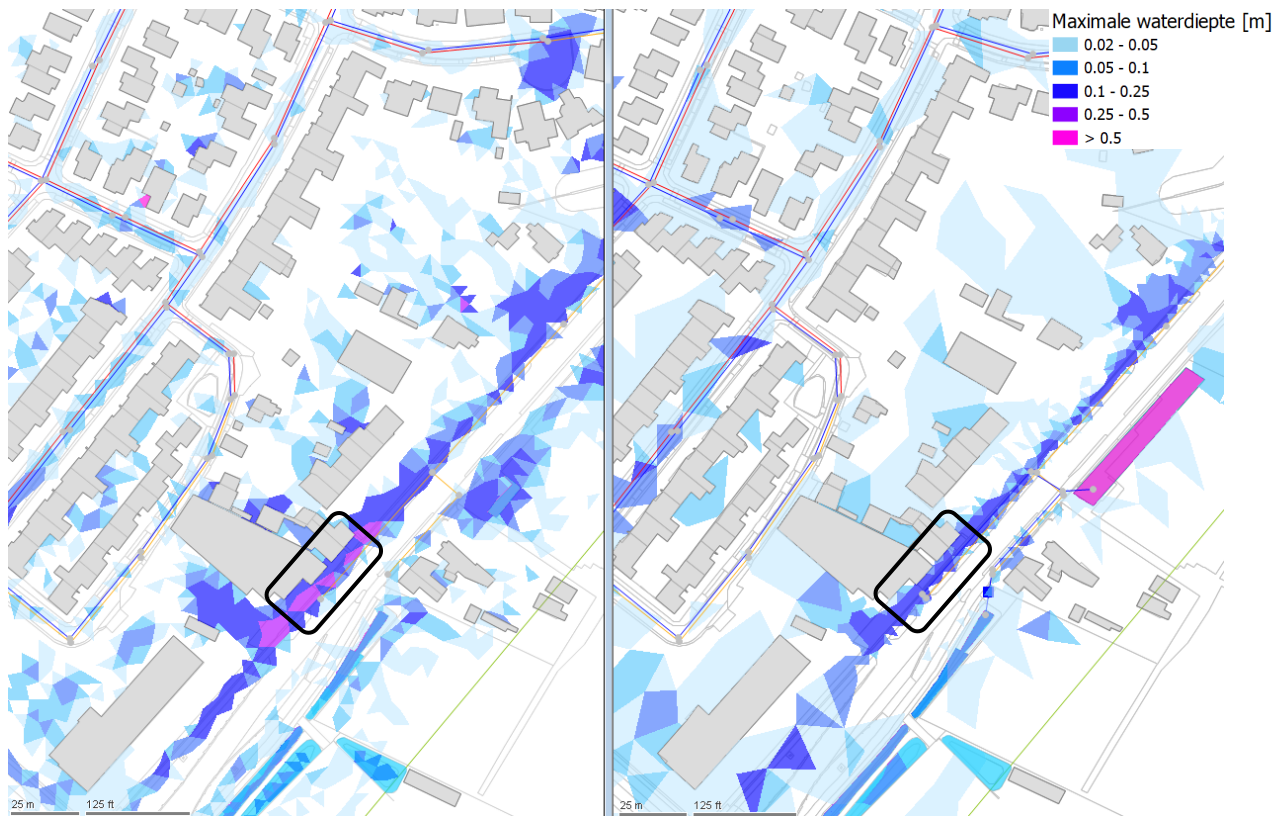
Figuur 14: Water op straat bij optreden bui C5 2014. Links de huidige situatie, rechts de situatie met maatregelen.

In de huidige situatie wordt 30 cm water tegen de gevel berekend bij composietbui C5 2014. Door de maatregelen wordt de berekende waterdiepte tegen de gevel 15 cm. Gezien de maatregelen niet voorkomen dat water tegen de gevel wordt berekend en gezien de geschatte kosten van €406.000 wordt het niet doelmatig geacht om deze maatregelen uit te voeren.

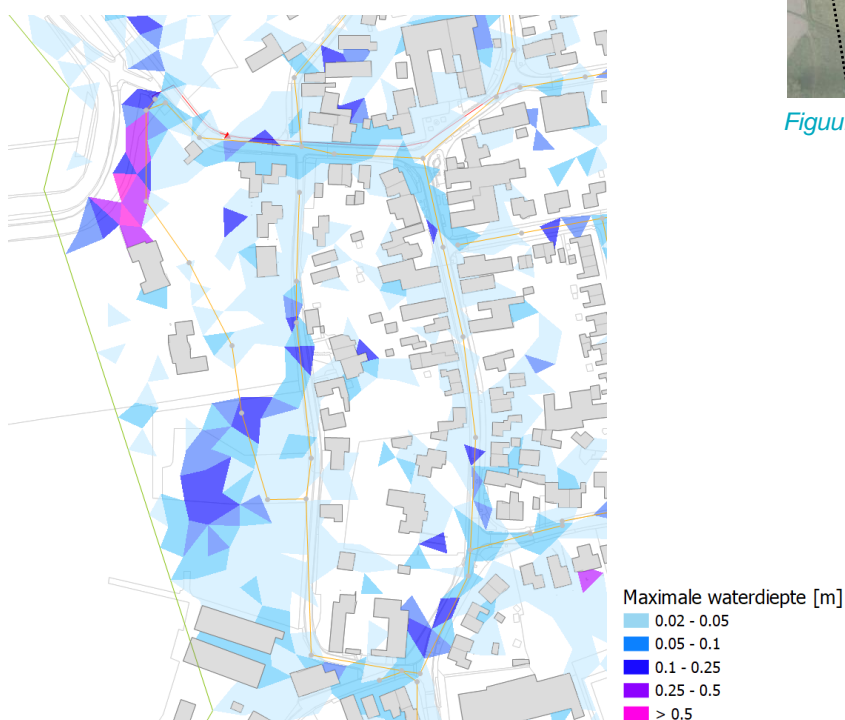
De pompovercapaciteit (poc) is relatief hoog, maar niet voldoende om al bij relatief kleine buien overbelasting te voorkomen. Het waterniveau in de riolering stijgt dan tot boven maaiveld. Enkele putten op laag gelegen locaties zijn gekneveld, waardoor bij het gemaal (put M3110A) en op het laag gelegen gebied in de Merumerbroekweg (rond put M5054) water op maaiveld is berekend.

Figuur 16: Water op straat bij optreden bui C5 2014 in de huidige situatie.

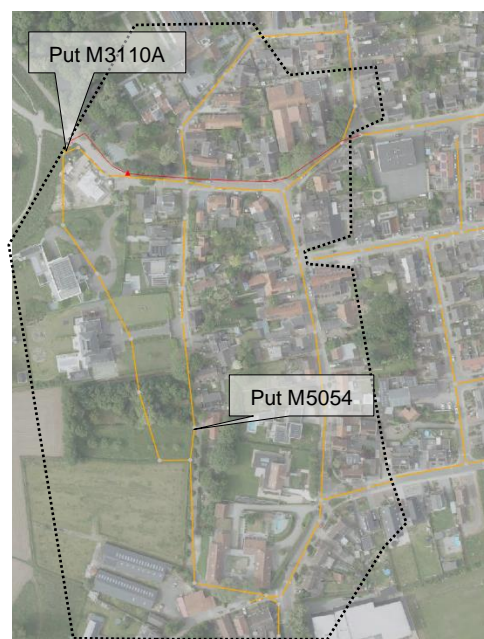
- Pompcapaciteit: 100 m³/uur, poc: 3,0 mm/u.
- Verhard oppervlak: 3,25 ha,
- Inwoners: 221 inwoners (2,65 m³/uur),
- Stelselberging 266 m³ (8,2 mm),
- Geen externe overstort.

Figuur 15: Bemalingsgebied Merum

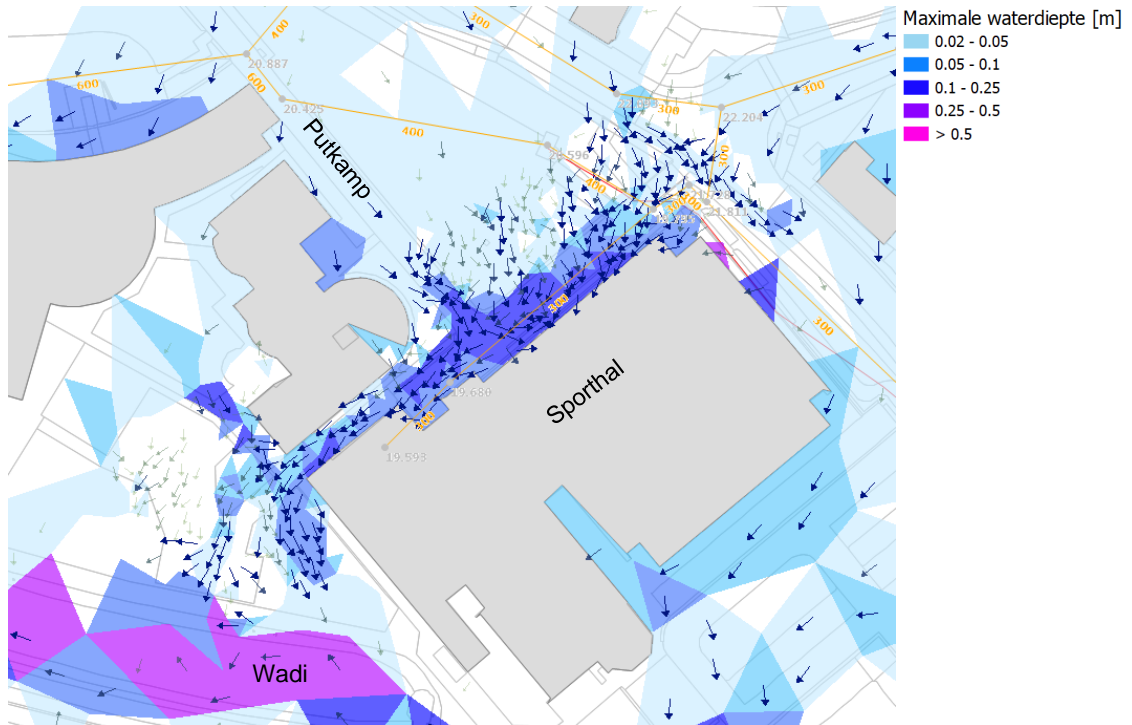
Tegen de gevel van de sporthal wordt nabij de schuifdeuren een waterdiepte van 5 cm berekend bij composietbui C5 2014. In de bestaande situatie stroomt het water al over maaiveld langs de sporthal naar de wadi (in zuidwestelijke richting). Indien wateroverlast wordt ervaren wordt in de

Figuur 17: Water op straat bij optreden bui C5 2014 in de huidige situatie.

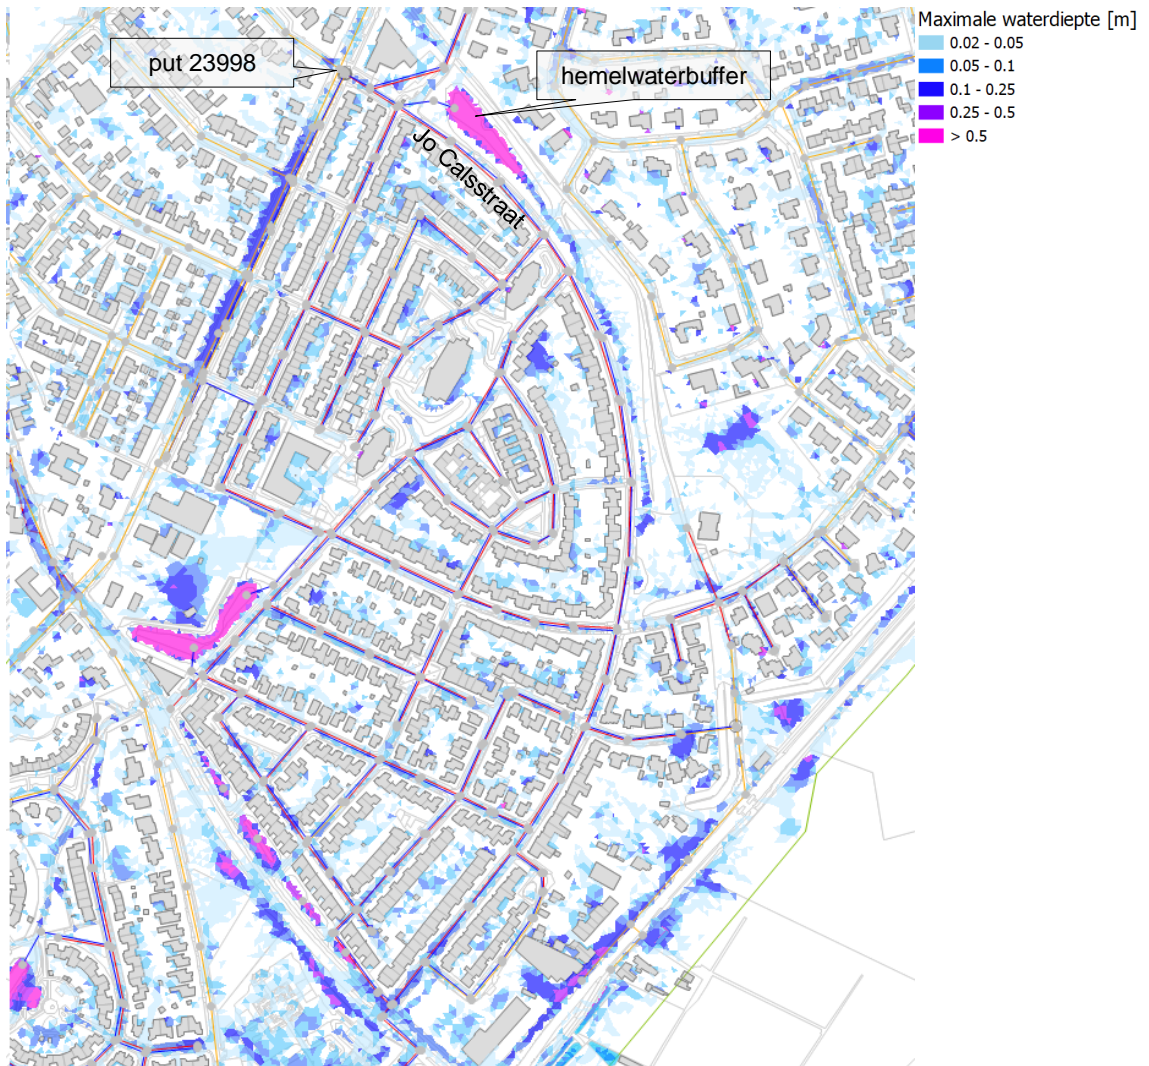
Uit praktijkervaringen is bekend dat de bestaande buffers voor het hemelwaterstelsel nooit vullen tijdens neerslag. Een mogelijke oorzaak hiervan is dat de debietbegrenzer (in put 23998) te veel water doorlaat naar het gemengde stelsel of dat de aanwezige spindelschuij open staat. Hierdoor functioneert het verbeterd gescheiden stelsel (vgs) niet zoals bedoeld. In aanvulling op het controleren van het bestaande wervelventiel en schuij kan het stelsel worden omgebouwd van verbeterd gescheiden naar gescheiden (gs). Hierdoor wordt de beschikbare berging in de buffers beter benut en wordt er minder schoon hemelwater afgevoerd naar de zuivering. Dit kan worden bereikt door de terugslagkleppen naar het gemengde stelsel te sluiten. Hierbij dient rekening gehouden te worden met een eventuele noodoverloop naar het gemengde stelsel en de lediging van de hemelwaterbuffers. In de kostenraming is €10.000 opgenomen voor nader onderzoek.

Figuur 18: Water op straat bij optreden bui C5 2014 in de huidige situatie.

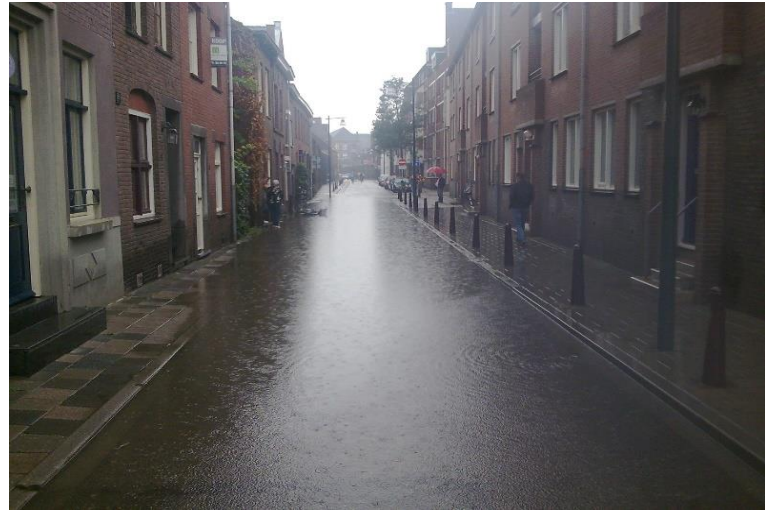
Figuur 19: Wateroverlast in de Dionysiusstraat op 21 juli 2011

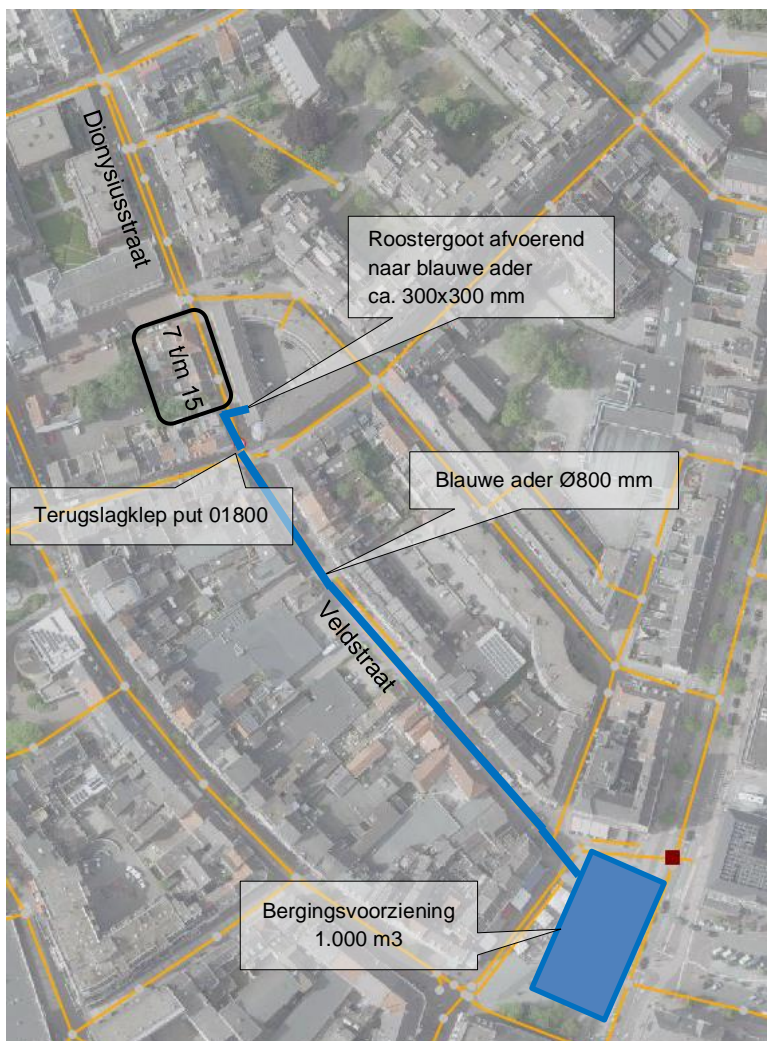
Een mogelijke oplossing is het aanleggen van robuuste roostergoten (tot het lage maaiveld, 10 à 20 m in de Dionysiusstraat) om water op straat af te voeren naar een blauwe ader in de Veldstraat (Ø800 mm voor 225 m lengte) die afvoert naar een buffer onder het stationsplein (met een inhoud van 1.000 m³ en leegloop d.m.v. een ledigingspomp naar gemengd stelsel). In de kostenraming is uitgegaan van de aanleg van een BBB, omdat het de afvoer van gemengd water op straat betreft. Aangezien het stationsplein op de planning staat om aangepakt te worden is dit een kans. De kosten voor deze maatregelen worden geraamd op €2.426.000.

Figuur 20: Maatregelen Dionysiusstraat

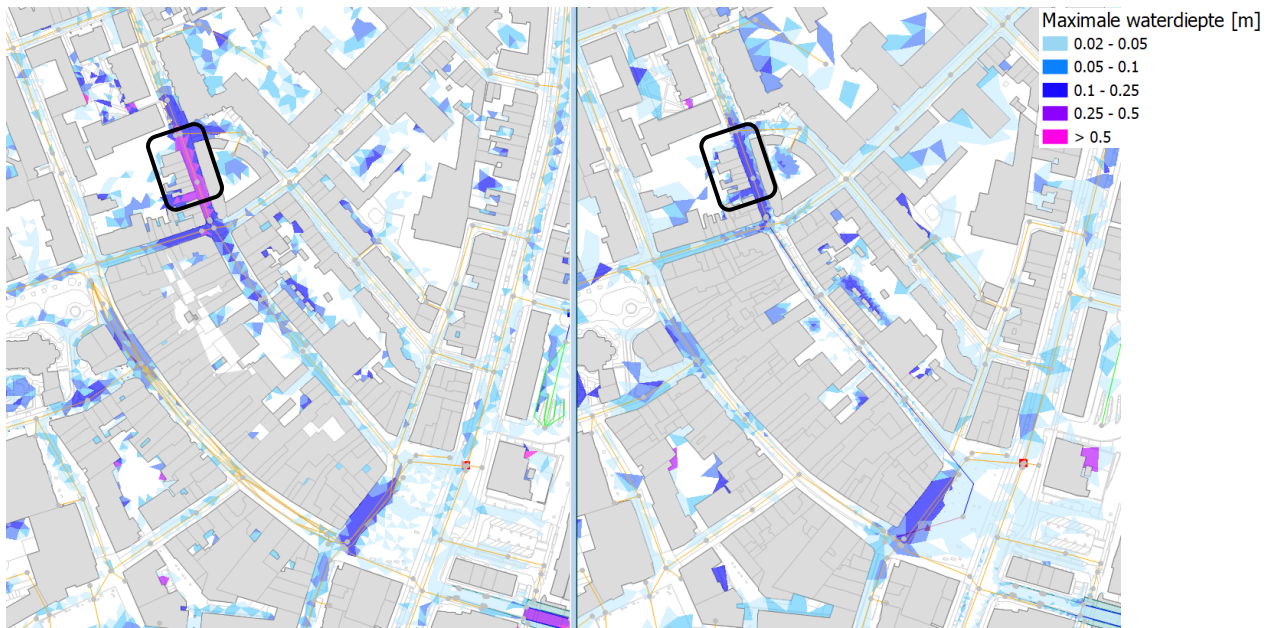
Figuur 21: Water op straat bij optreden bui C5 2014. Links de huidige situatie, rechts de situatie met maatregelen.

Het effect van de hierboven beschreven maatregelen is een afname in maximale waterdiepte van 40 naar 30 cm bij bui C10 2014 en een afname van 25 naar 20 cm bij bui C5 2014. Deze verbetering weegt niet op tegen de hoge kosten van de maatregelen als gevolg van het formaat van de benodigde berging en de beperkte ruimte.

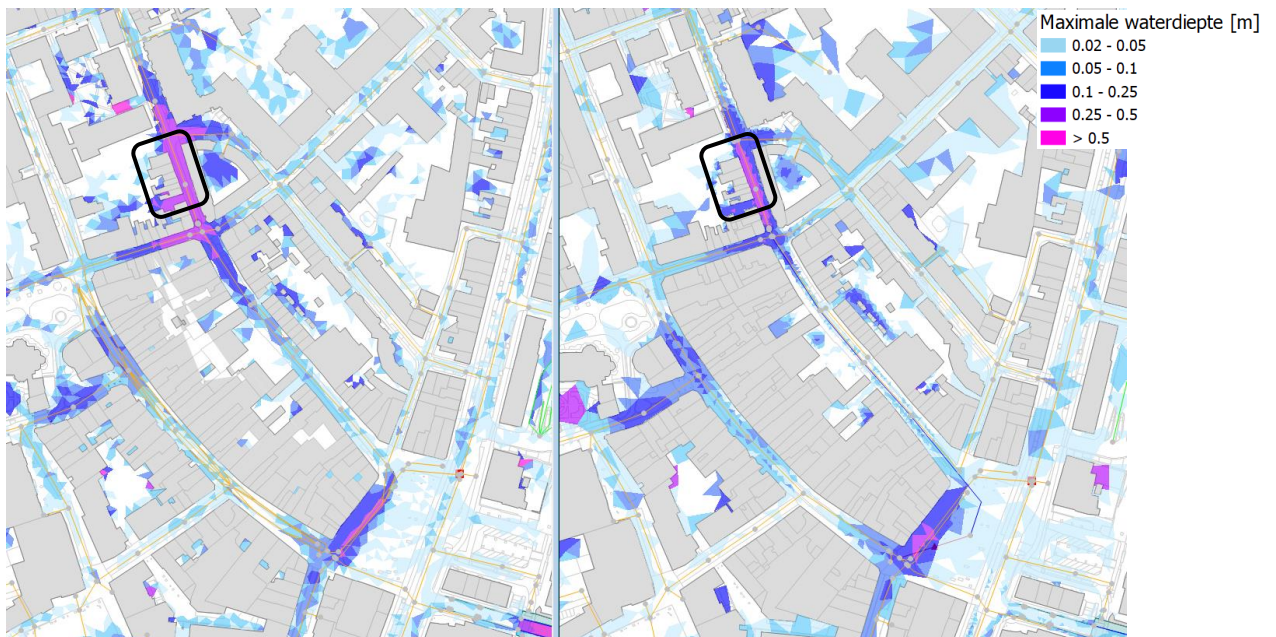
Figuur 22: Water op straat bij optreden bui C10 2014. Links de huidige situatie, rechts de situatie met maatregelen.

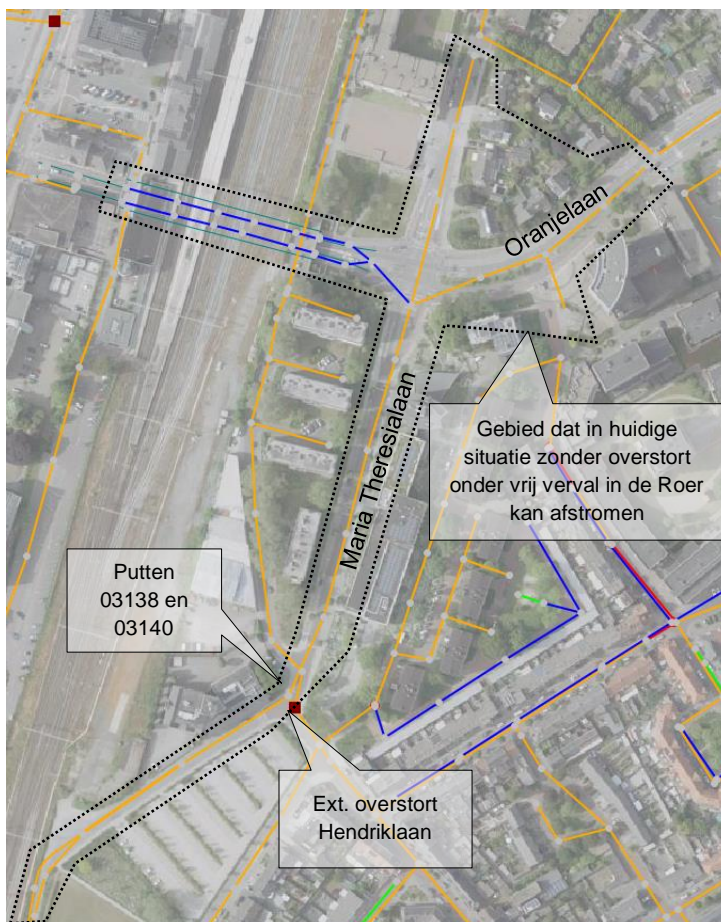
De tunnel heeft geen bergingskelder en geen gemaal. De afvoer geschiedt onder vrij verval door de Maria Theresialaan naar de Roer zonder tussenkomst van stuwende constructies. Het stelsel waarop de tunnel is aangesloten is daarmee een los stelsel die geen invloed ondervindt van het omringende gemengde stelsel (mits er geen overstorting optreedt in de Hendriklaan). Wanneer de externe overstort in de Hendriklaan in werking treedt kan het water afstromen richting de Stationstunnel. Bij hevige buien is een deel van het water dat in de tunnel op maaiveld staat afkomstig van de overstort Hendriklaan. Daarnaast is de afstand van de stationstunnel naar de Roer ca. 1 km en is de tunnel een laag gelegen gebied met afstromend water vanuit Oranjelaan en Maria Theresialaan. Deze zaken maken dat de tunnel een kwetsbare locatie is.

Figuur 23: Bestaand stelsel stationstunnel

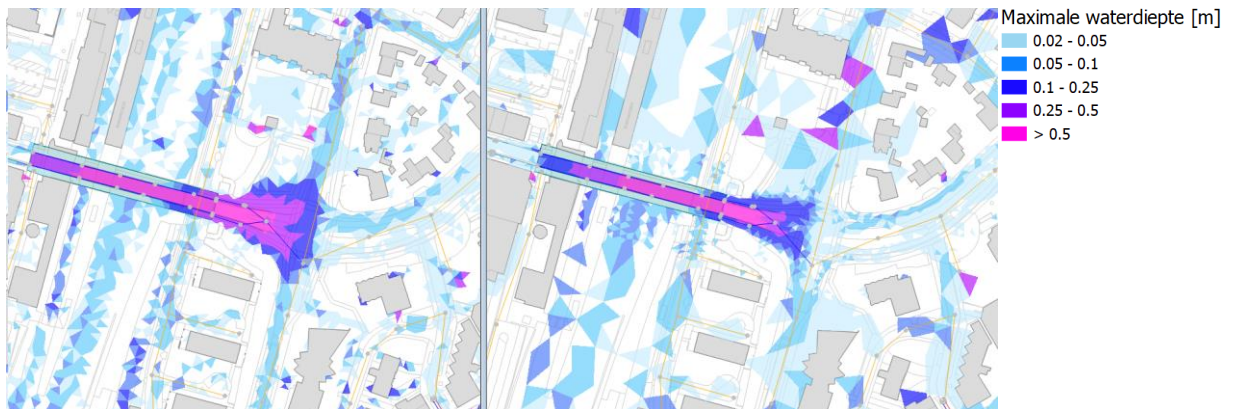
Om te voorkomen dat water van de overstort Hendriklaan naar de tunnel stroomt kan een terugslagklep worden geplaatst tussen de putten 03138 en 03140 (nabij overstort Hendriklaan). Het effect van de terugslagklep is dat de hoeveelheid water op straat in de Stationstunnel wordt verminderd (zie Figuur 25). In de huidige situatie wordt 1.350 m³ op straat berekend en na plaatsing van de terugslagklep neemt dit af naar 850 m³. Door hoge drukhoogtes in de overstortleiding als gevolg van een overstorting kan de afvoer van de stationstunnel echter nog worden belemmerd. Daarnaast neemt de druk in het gemengde stelsel en overstortleiding toe. Dit resulteert niet in meer water op straat bij het optreden van bui C5 2014. De kosten voor het plaatsen van een terugslagklep worden geraamd op een bedrag van €25.000.

Figuur 24: Water op straat bij optreden bui C5 2014. Links de huidige situatie, rechts de situatie met terugslagklep.

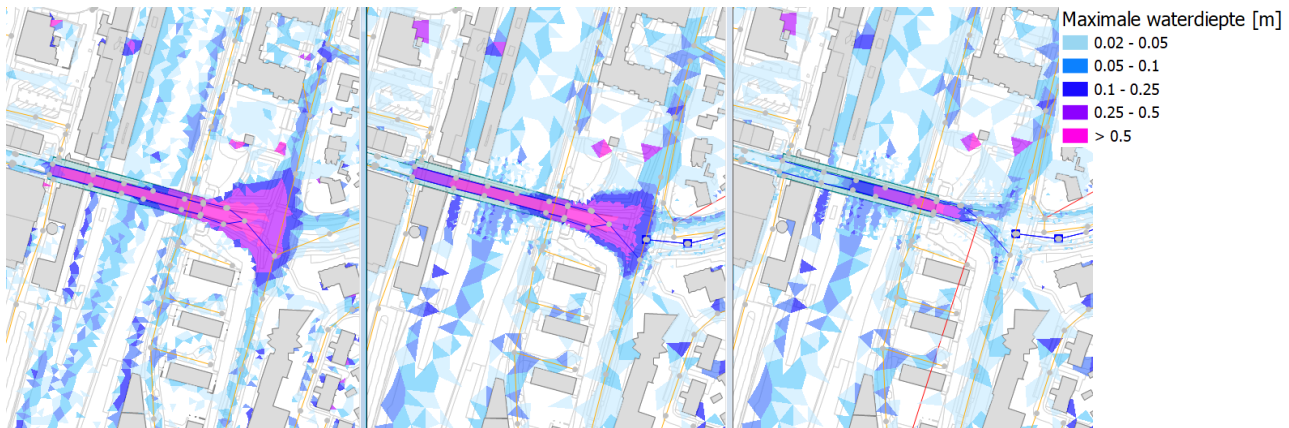
Figuur 25: Water op straat bij optreden bui C10 2014. Van links naar rechts: huidige situatie, situatie met terugslagklep, situatie terugslagklep en tunnelgemaal 1.200 m3/uur.

In aanvulling op de terugslagklep kan een tunnelgemaal met bijbehorende instroomvoorzieningen met voldoende capaciteit, gemaalkelder en persleiding naar de Roer worden aangebracht. Na het uitvoeren van plan Oranjelaan en het plaatsen van de terugslagklep zal geen vuil water worden verpompt, m.u.v. eventueel over maaiveld afstromend vuil water. De capaciteit van het gemaal is met behulp van modelberekeningen bepaald op 1.200 m³/uur. Deze maatregelen zijn effectief, maar niet doelmatig door de hoge geraamde kosten van €1.902.000.

Gezien het plaatsen van een terugslagklep de hoeveelheid water op straat in de tunnel verminderd en de kosten niet zeer hoog zijn wordt geadviseerd om deze maatregel uit te voeren. Het plaatsen van een terugslagklep kan niet voorkomen dat water op straat stroomt in de tunnel, het wordt daarom ook geadviseerd om bij overstroming van de tunnel de straat af te zetten.

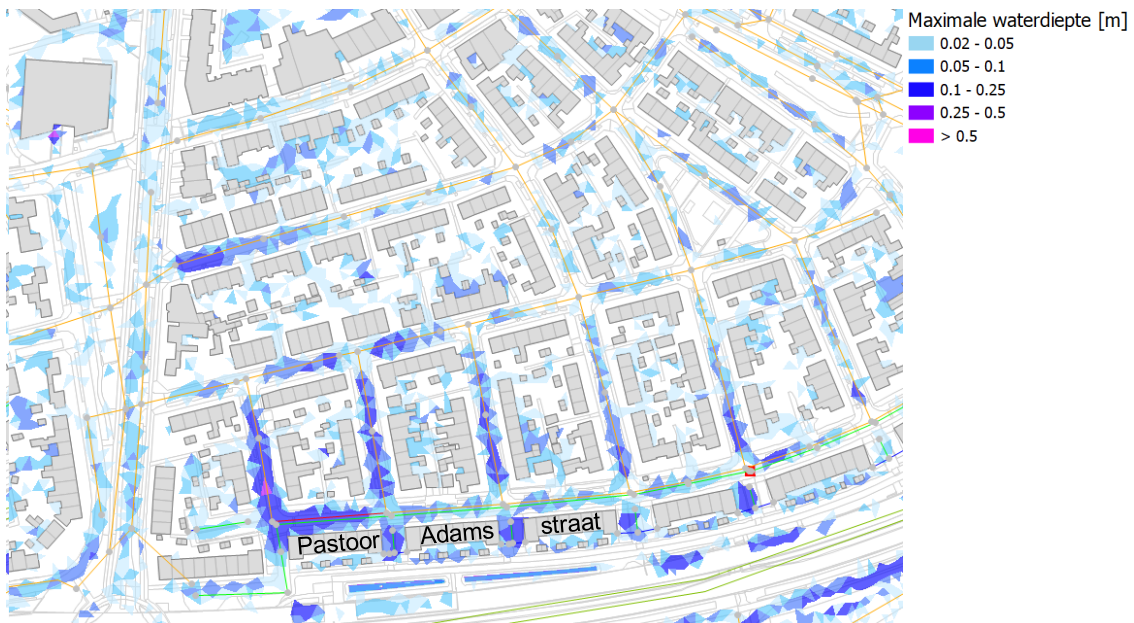
Figuur 26: Water op straat bij optreden bui C5 2014 in de huidige situatie.

Door de afstand tot een externe overstort, een beperkte afvoercapaciteit voor afvoer van hevige buien en het maaiveldverloop treedt op deze locatie water op straat op. Het water treedt uit het gemengde stelsel op straat en stroomt over maaiveld naar de laagte in de Pastoor Adamstraat. Gezien het maaiveldverloop en de beschikbare ruimte in de omgeving is het afvoeren van water op straat niet doelmatig.

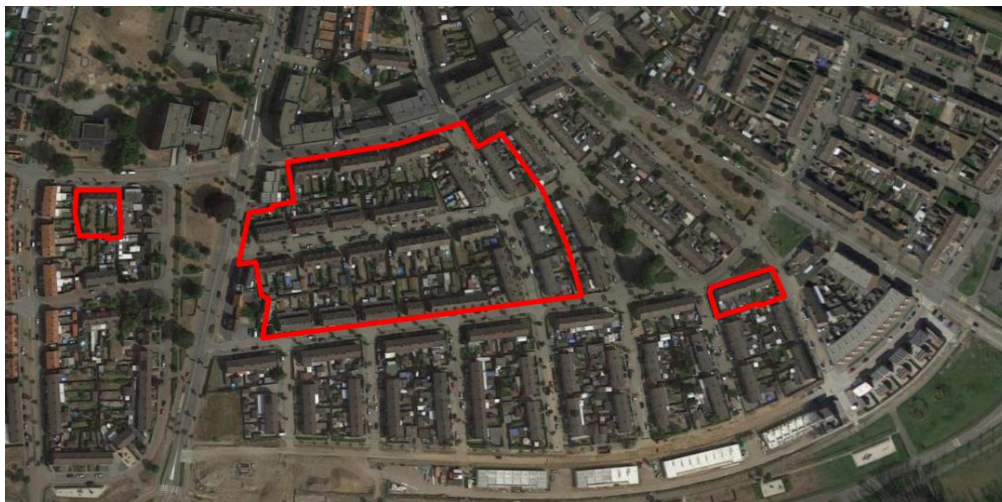
Figuur 27: Plangebied (bron: bestemmingsplan 'Herontwikkeling Borneostraat e.o. (project de Kemp))

In de wijk De Kemp is de herontwikkeling van de Floresstraat en Borneostraat al gepland, dit project wordt in 2024 uitgevoerd (Zie Figuur 27). Het verhard oppervlak zal grotendeels worden afgekoppeld en er wordt hemelwaterberging aangelegd. Het wordt geschat dat 1,3 ha wordt afgekoppeld. Dit betekent dat een aanvullende 1,5 ha in de wijk De Kemp afgekoppeld dient te worden. De kosten voor het afkoppelen worden geraamd op €815.000. Een hemelwaterberging van 50 mm volstaat hydraulisch om bui C5 2014 volledig te bergen.

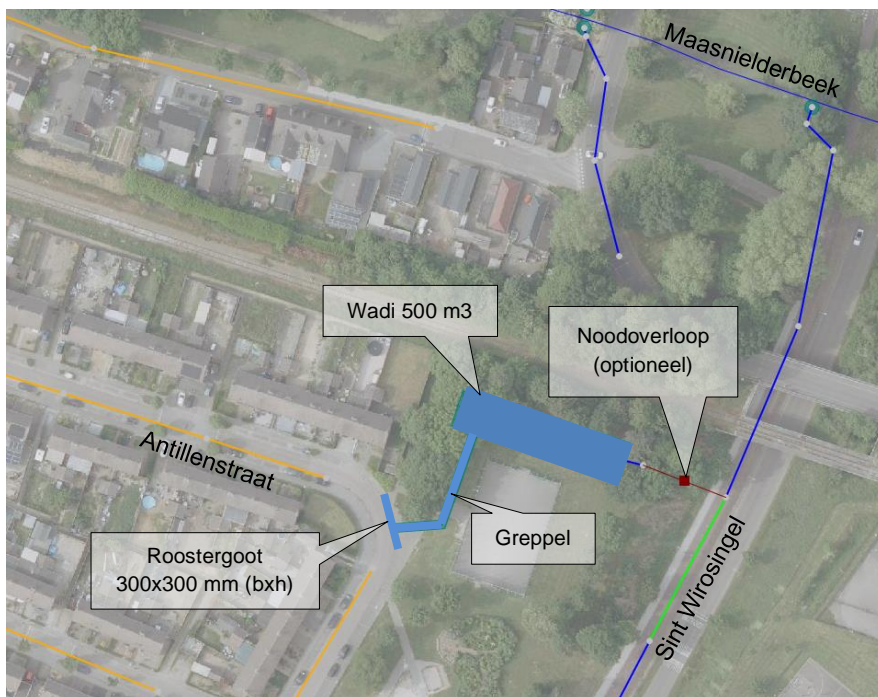
Figuur 28: Voorgestelde maatregelen Antillenstraat

Gezien de beschikbare ruimte op korte afstand van het knelpunt bestaat de mogelijkheid om het water op straat op te vangen met een roostergoot en via een greppel af te voeren naar een wadi. Door een noodoverloop tussen de wadi en de hemelwaterafvoer van het viaduct Sint Wirosingel aan te leggen kan tijdens hevige neerslag (wanneer de wadi gevuld is) het water afwateren naar de Maasnielderbeek. De kosten voor deze maatregelen worden geraamd op €171.000. Het effect van de maatregelen is een afname van de waterdiepte tegen de gevel van 6 cm naar een verwaarloosbare waterdiepte. Bij het optreden van bui C10 2014 neemt de waterdiepte tegen de gevel af van 15 naar 10 cm door de maatregelen.

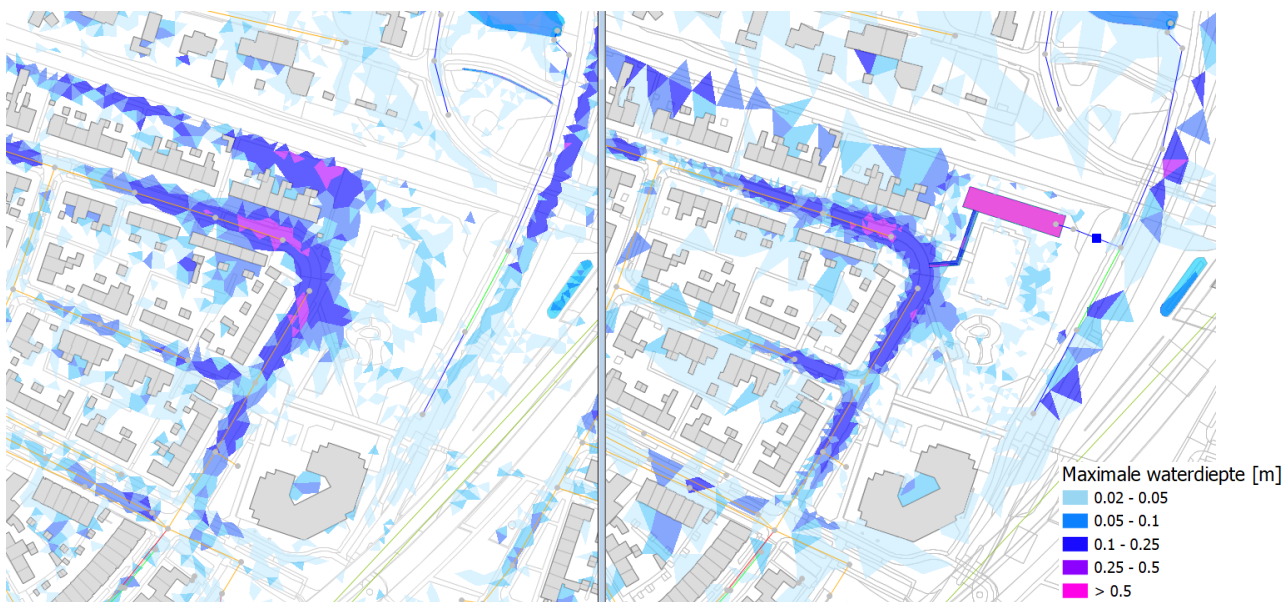
Figuur 29: Water op straat bij optreden bui C5 2014. Links de huidige situatie, rechts de situatie met maatregelen.

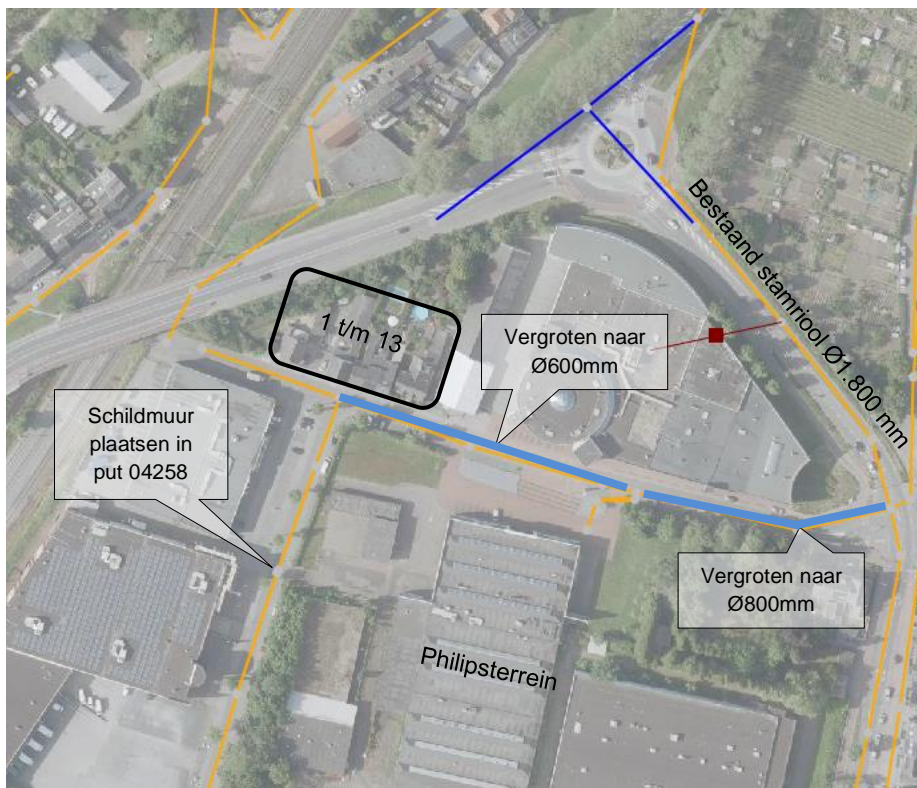
Figuur 30: Maatregelen Maasnielderweg

Om de waterdiepte tegen de gevels terug te dringen kan een schildmuur worden geplaatst in put 04258 en leidingen worden vergroot tussen de knelpuntlocatie en het stamriool. Het gaat hierbij om 120 m Ø600 mm en 100 m Ø800 mm.

De waterstand tegen de gevel wordt door de maatregelen teruggedrongen naar 10 cm bij bui C5 2014. De kosten hiervoor worden geraamd op €656.000. Gezien de kosten en het onvoldoende effect van de maatregelen worden de maatregelen als niet doelmatig beoordeeld.
