waterschapsbedrijf
 limburg

Systemeoverzicht Stedelijk Water Gemeente Roermond

Onderdeel Maatregelen

Opdrachtgever: Gemeente Roermond
Projectnummer: N.v.t.
Documentnummer: EWSQ6FWEY6SN-1908594385-2311
Status: Definitief
Datum: 5 april 2024

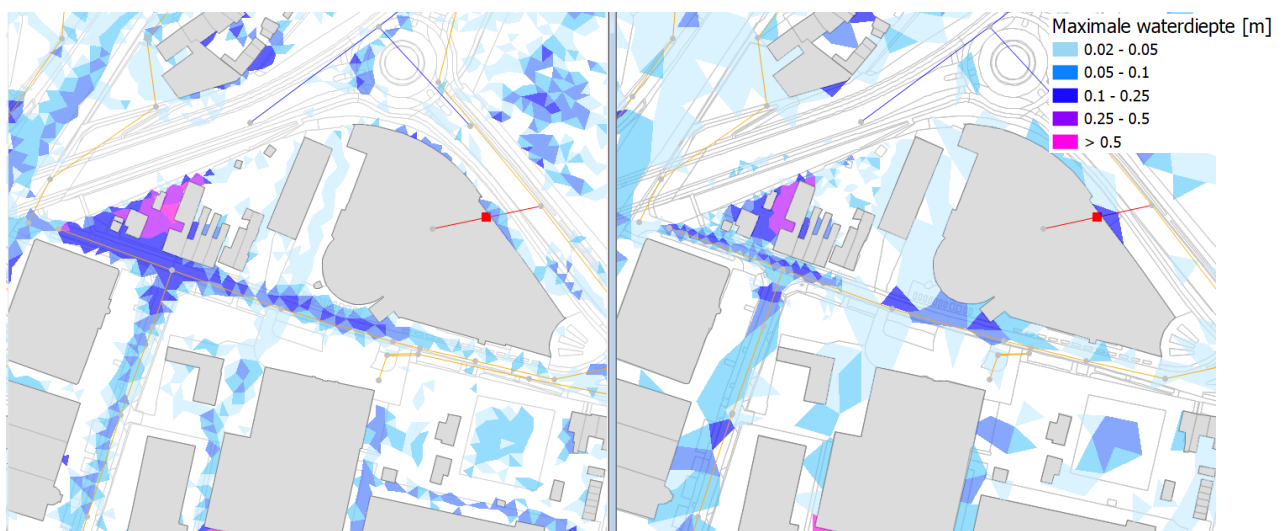
Figuur 31: Water op straat bij optreden bui C5 2014. Links de huidige situatie, rechts de situatie met maatregelen.

De waterstand tegen de gevel wordt door de maatregelen teruggedrongen naar 10 cm bij bui C5 2014. De kosten hiervoor worden geraamd op €656.000. Gezien de kosten en het onvoldoende effect van de maatregelen worden de maatregelen als niet doelmatig beoordeeld.

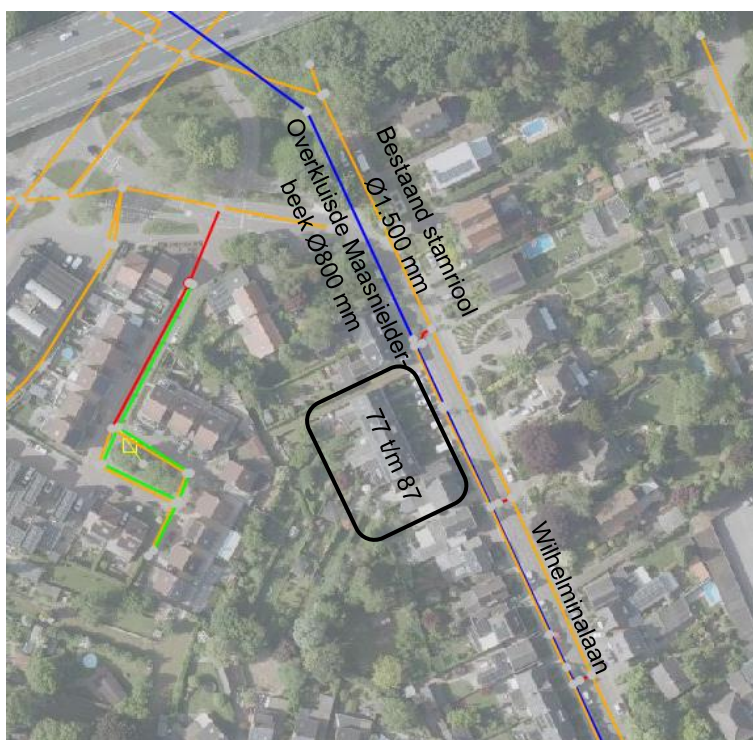
Figuur 32: Situatie Wilhelminalaan

In de Wilhelminalaan ligt het stamriool $\text{Ø}1.500$ mm en de overkluisde Maasnielderbeek $\text{Ø}800$ mm. Tijdens bui C5 2014 is het stamriool overbelast en stroomt het water uit het stamriool op straat, vanaf hier kan het via de kolken in de overkluisde Maasnielderbeek stromen. Hierdoor loopt de druk in de overkluisde Maasnielderbeek op tot aan maaiveld.

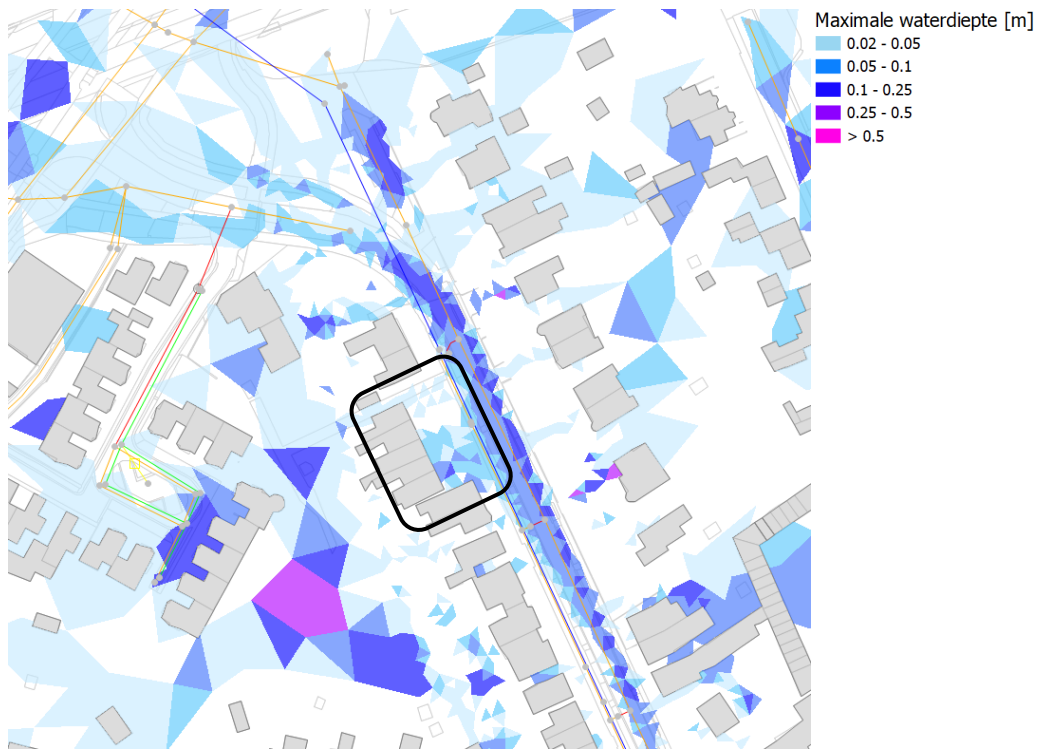
Figuur 33: Water op straat bij optreden bui C5 2014 in de huidige situatie.

Tijdens bui C5 2014 wordt 5 cm water tegen de gevels berekend rond de huizen in de Wilhelminalaan. Bij deze waterdiepte treedt waarschijnlijk geen overlast op. Tijdens bui C10 2014 wordt ca. 20 cm water tegen de gevels berekend, bij deze waterstand treedt waarschijnlijk wel overlast op.

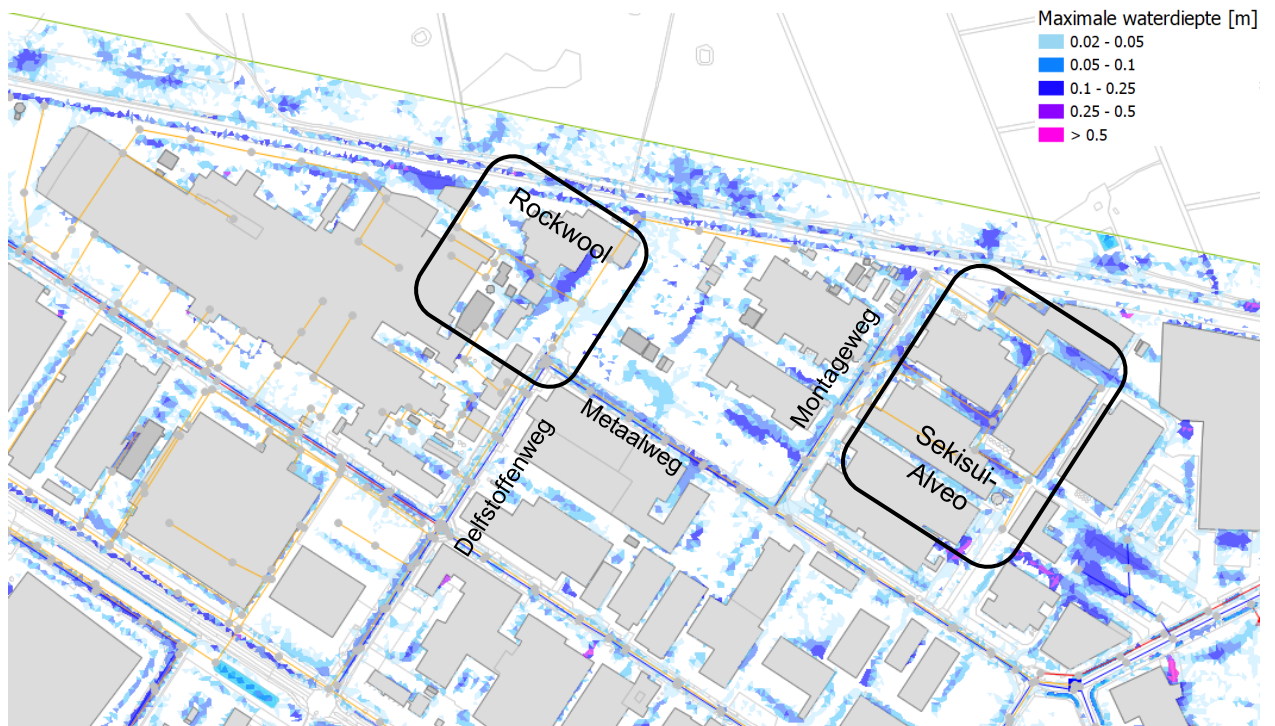
Figuur 34: Water op straat bij optreden bui C5 2014 in de huidige situatie.

In Roerstreek-Noord wordt op enkele locaties water op straat. Op de meeste terreinen manifesteert zich dit op de lage delen van het terrein zoals bij de laadperrons. Met name de terreinen van Rockwool en Sekisui (zie figuur 34) zijn volgens de modelsimulaties kwetsbaar voor water op straat en wateroverlast.

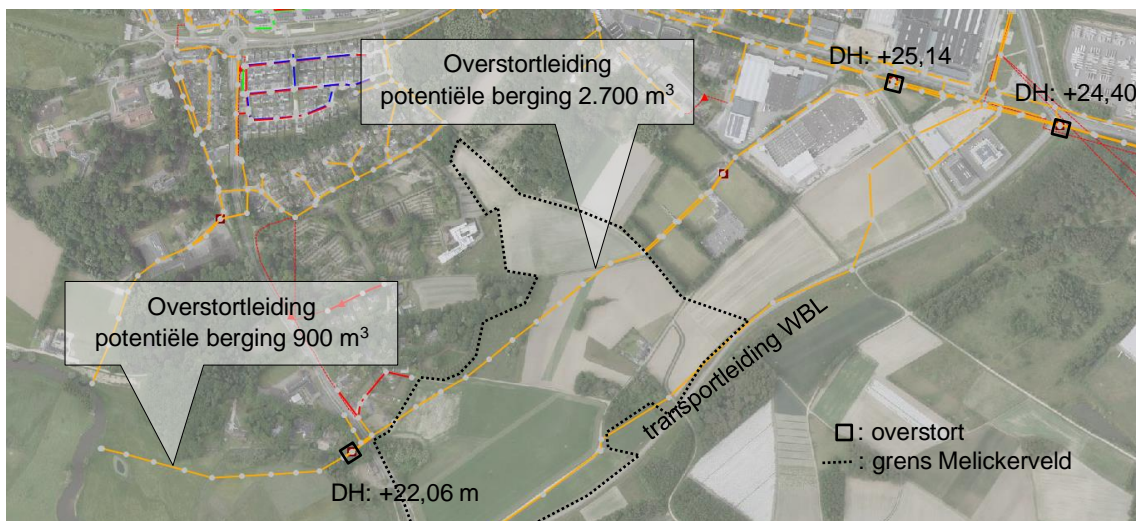
Figuur 35: Situatie overstortleiding Roerstreek-Noord

Aan de Keulsebaan liggen 2 overstorten die het gemengde overstortwater lozen op een overstortleiding die uit meerdere delen bestaat. Tussen de Keulsebaan en de Heinsbergerweg hebben de leidingen die deel uitmaken van de overstortleiding een inhoud van circa 2.700 m³. Tussen de Heinsbergerweg en het lozingspunt op de Roer hebben de leiding een inhoud van circa 900 m³. Door deze inhoud te gebruiken als berging kan het aantal overstortingen op de Roer aanzienlijk worden verminderd.

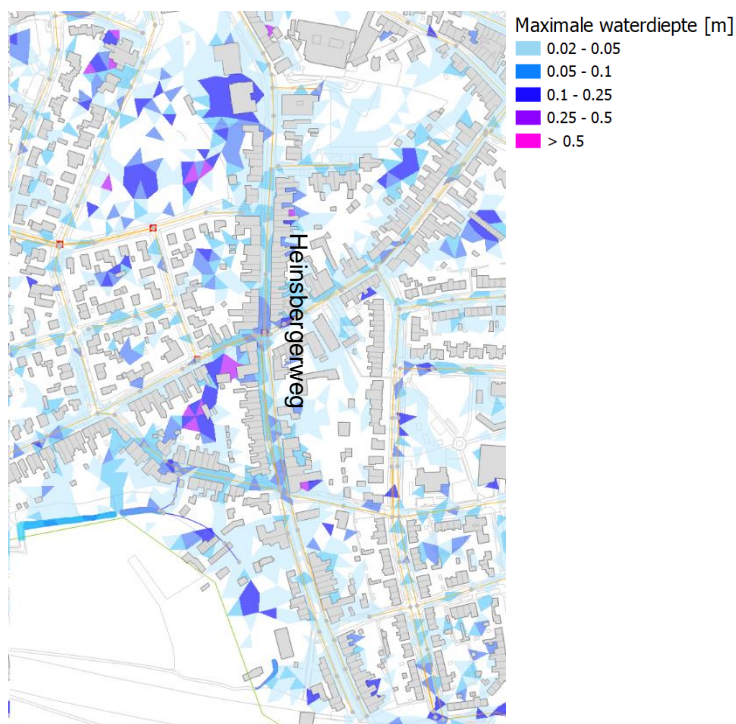
Figuur 36: Water op straat bij optreden bui C5 2014 in de huidige situatie.

De Heinsbergerweg is een bekende locatie waar water op straat op kan treden. Ten tijde van het schrijven van dit rapport is de reconstructie Heinsbergerweg in voorbereiding. In dit project zal verhard oppervlak worden afgekoppeld en worden maatregelen verkend om de afvoer van water op straat in goede banen te leiden. Wat een positieve invloed heeft op de hoeveelheid water op straat en de wateroverlast in deze omgeving. De kosten hiervoor zijn in het MIP begroot.

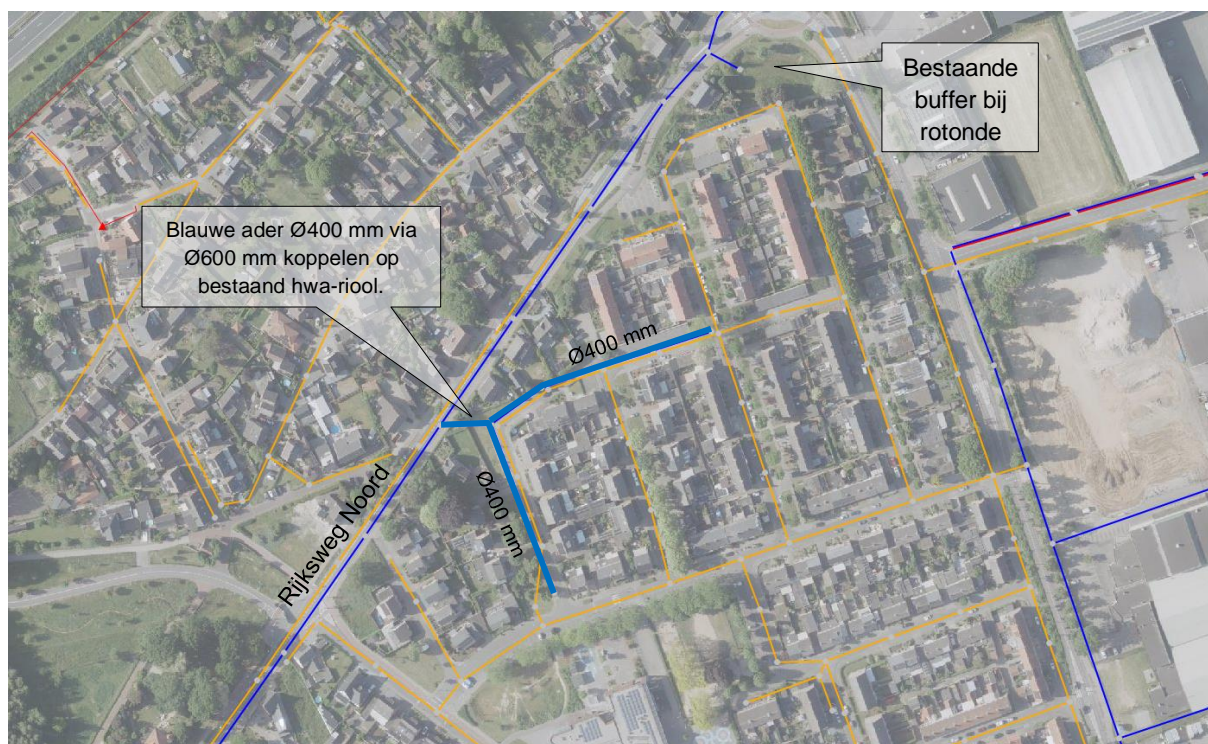
Figuur 37: Maatregelen knelpunt Pastoor van Cuykstraat en Pastoor Cloquetstraat

Het rioelstelsel in het noorden van rioleringsgebied Groene Kruis is overbelast bij composietbui C5 2014 waardoor er water op straat ontstaat. Het water treedt uit het gemengde stelsel op straat en stroomt over maaiveld naar de laagte op de hoek van de Pastoor van Cuykstraat en de Pastoor Cloquetstraat. Om de kans op wateroverlast te verminderen is het advies om een blauwe ader aan te leggen voor de afvoer van water op straat naar het hwa-riool in de Rijksweg Noord. Dit hwa-riool en de buffer ten zuidoosten van de rotonde hebben hiervoor nog voldoende capaciteit.

Om de blauwe ader goed te laten werken is het advies om voor de blauwe ader kolken toe te passen met een grote capaciteit de inspectieputten te voorzien van roosterdeksels. Het gemengde riool moet op de lage locaties in de hoek van de Pastoor van Cuykstraat en de Pastoor Cloquetstraat worden voorzien van ontluchtingsdeksels zodat lucht en water het gemengde stelsel uit kan. Het knelpunt en het effect van de maatregelen zijn weergegeven in figuur 38.

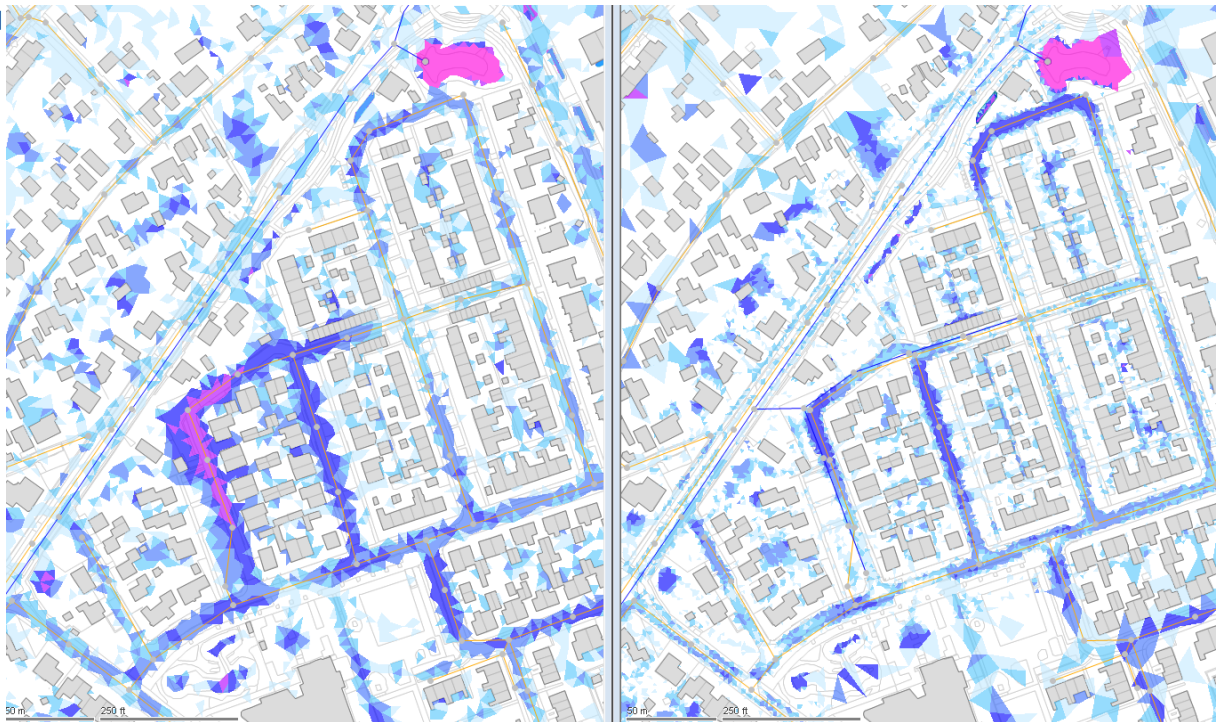
Figuur 38: Water op straat bij optreden bui C5 2014. Links de huidige situatie, rechts de situatie met maatregelen.

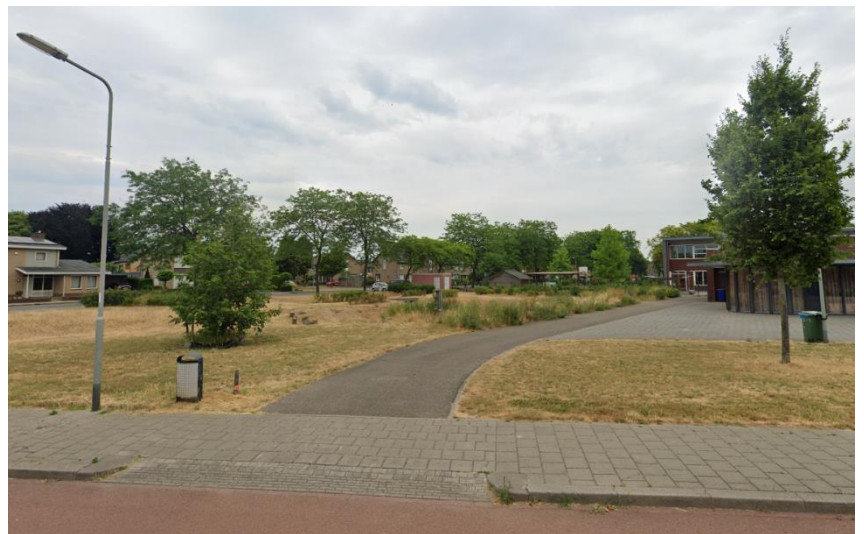
Figuur 39: Groenvoorziening bij De Robijn

De groenvoorziening bij gemeenschapshuis De Robijn kan mogelijk worden gebruikt om in de wijk een waterrobuust systeem te realiseren. In de bestaande situatie is dit terrein al voorzien van enkele laagtes.

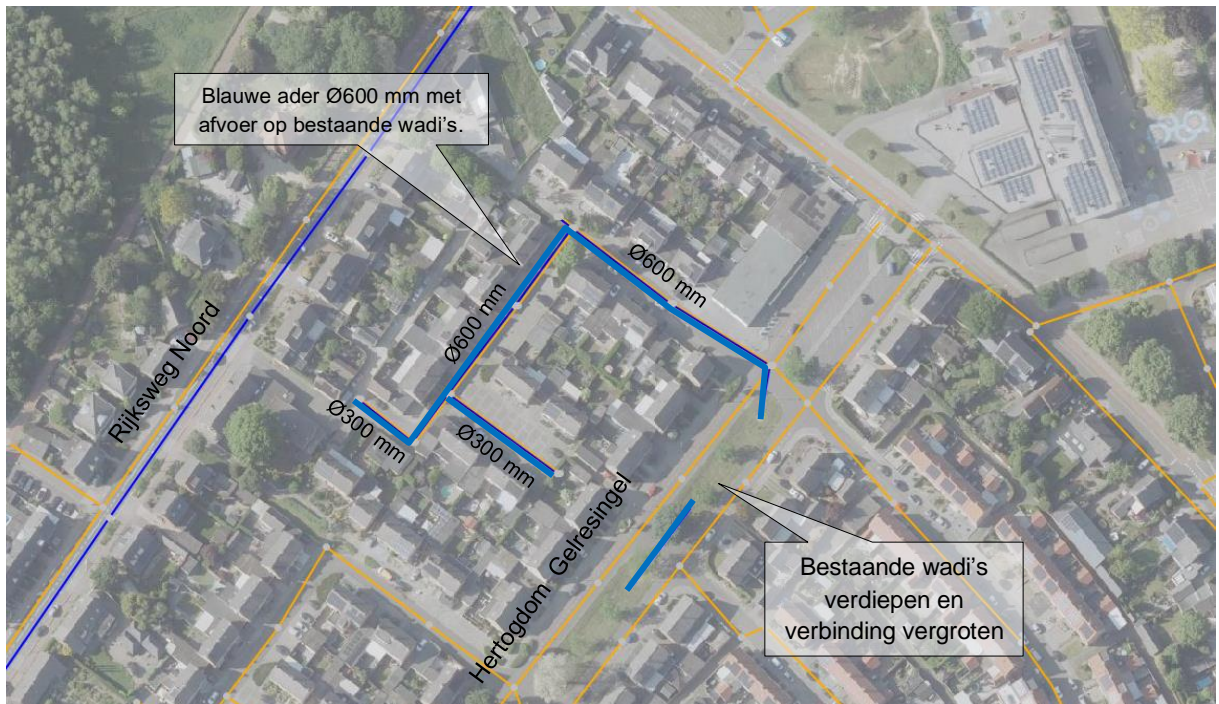
Figuur 40: Maatregelen knelpunt Leenakker

Een ander water op straat knelpunt in de rioleringsgebied Groen Kruis ligt in de Leenakker. Er zijn meldingen dat water blijft liggen bij de parkeerplaats van Leenakker 3. In de resultaten van de hydraulische berekeningen manifesteert water op straat zich echter in grotere mate in de omgeving van Leenakker 21. Om de kans op wateroverlast te verminderen is het advies om een blauwe ader aan te leggen voor de afvoer van water op straat naar de bestaande wadi's in de Hertogdom Gelresingel. Om voldoende hoogteverschil ter beschikking te hebben tussen het maaiveld in de Leenakker en de bodem van de wadi's is het noodzakelijk om deze wadi's met circa 0,75 m te verdiepen. Ook is het wenselijk om de koppeling tussen de wadi's te vergroten naar Ø300 mm zodat de wadi's gelijkmatig worden benut.

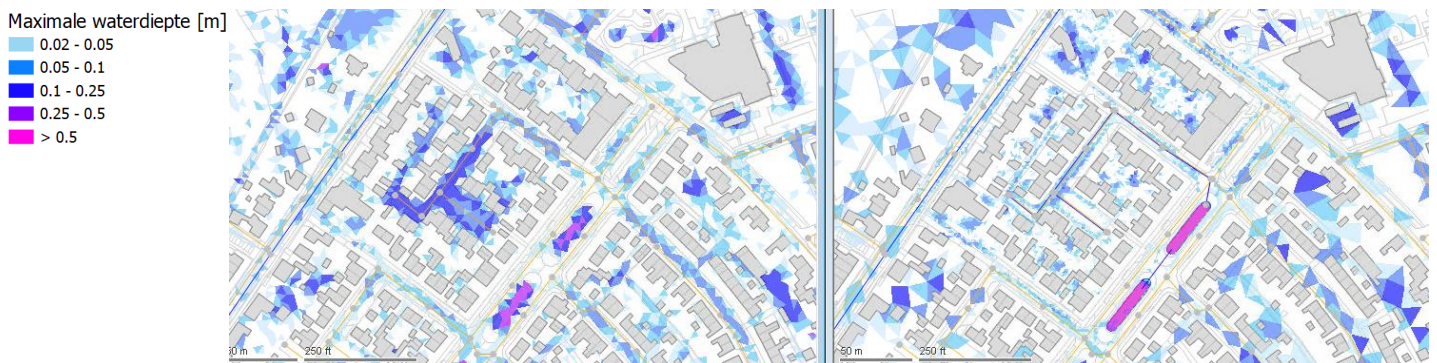
Figuur 41: Water op straat bij optreden bui C5 2014. Links de huidige situatie, rechts de situatie met maatregelen.

Het knelpunt en het effect van de maatregelen is weergegeven in figuur 41.

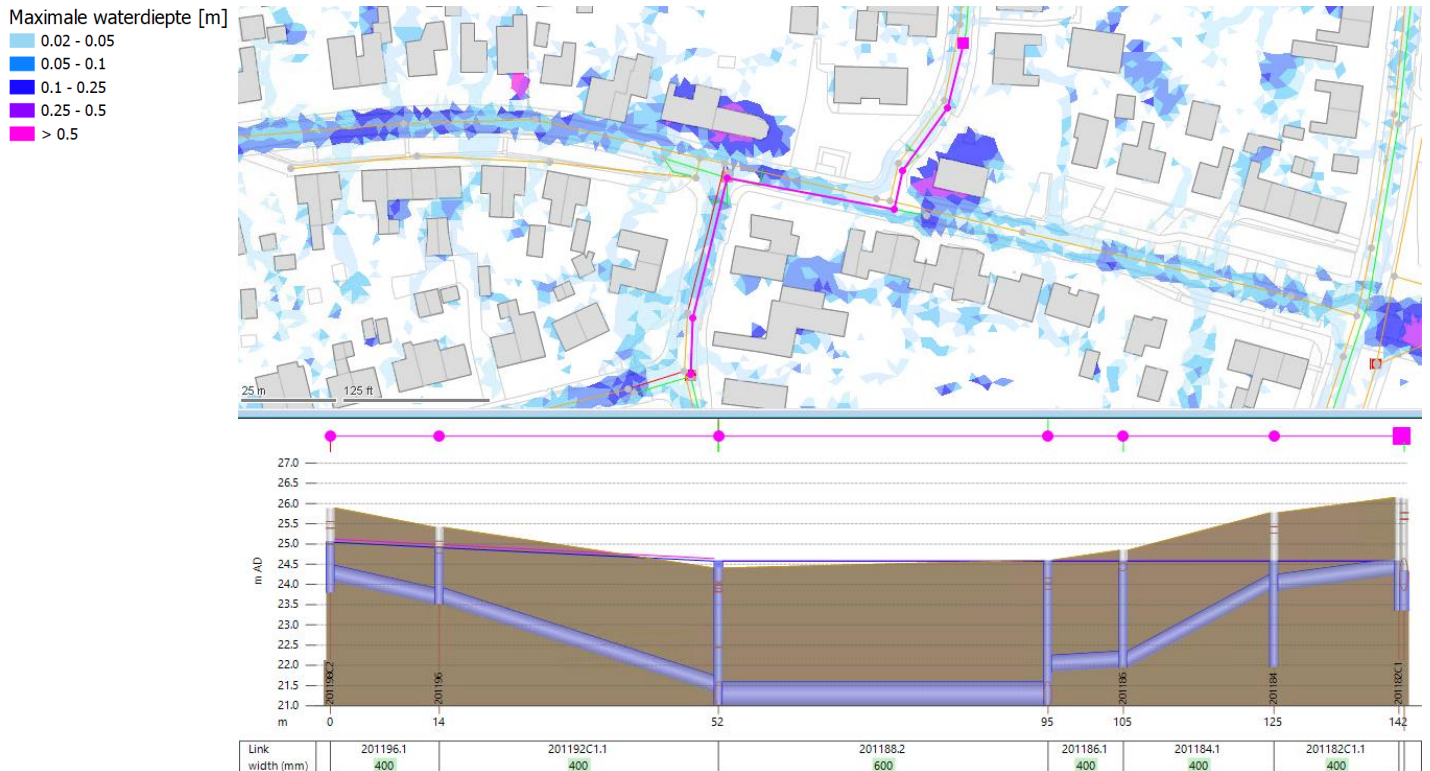
Figuur 42: Huidig situatie laag gelegen deel Kroppestraat bij composietbui C5 2014.

In een laag deel van de Kroppestraat staat volgens de modelberekeningen water tegen de gevel van Kroppestraat 85 en 91. Het vloerpeil van deze woningen ligt lager dan het wegpeil waardoor dat deze gebouwen kwetsbaar zijn. Het maaiveldmodel is op deze locatie echter niet nauwkeurig genoeg om de werkelijke situatie goed na te bootsen. De verhoogde bandjes en andere obstakels op maaiveld zijn niet opgenomen in het rekenmodel.

Het in 2020 aangelegde infiltratiestelsel heeft in de modelberekeningen onvoldoende bergingscapaciteit om water op straat te voorkomen. Daarbij ligt deze locatie in een ingesloten laagte waardoor het water zicht hier altijd zal verzamelen en dit altijd een kwetsbare locatie zal blijven. Als er in de praktijk twijfels zijn over de werking van het infiltratiesysteem op deze locatie kan overwogen worden om te gaan monitoren zodat inzicht wordt verkregen in de werkelijke bergingscapaciteit en ledigingstijd.

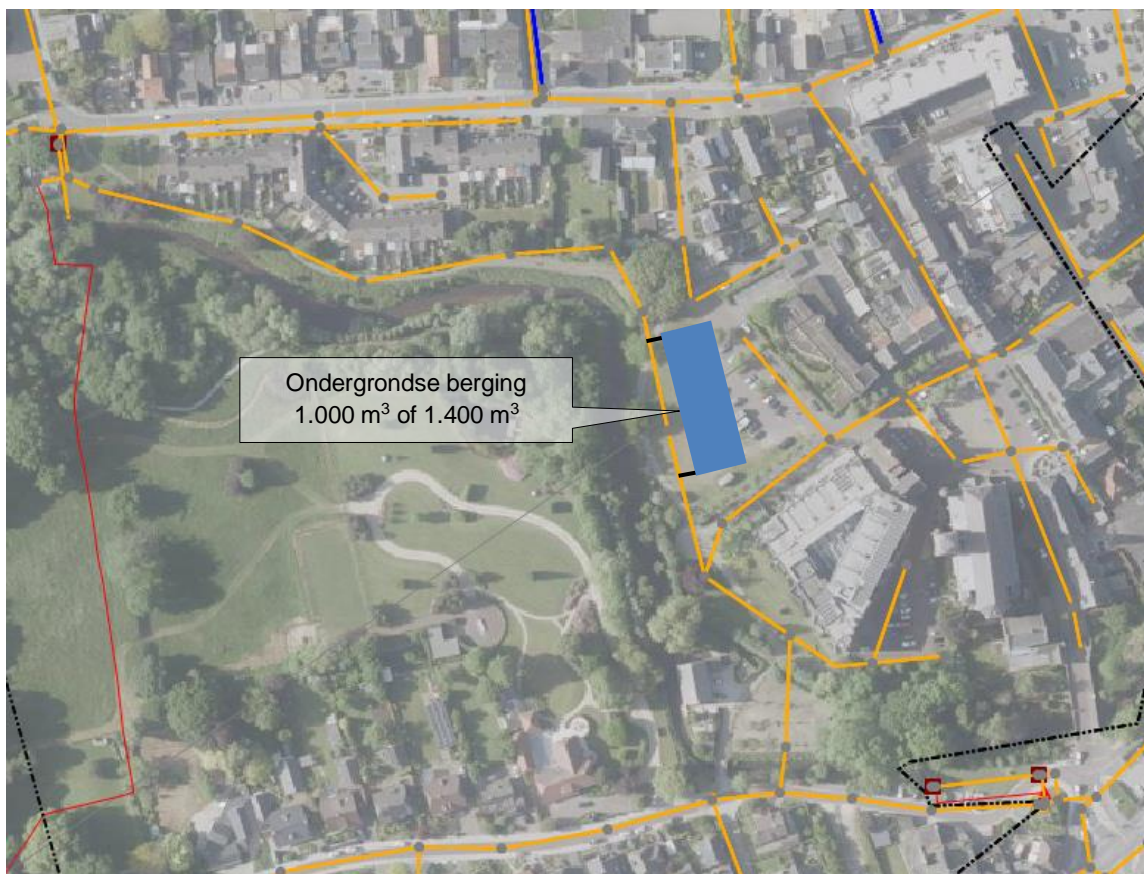
Figuur 43: Locatie ondergrondse berging rioleringsgebied Centrum

- Optie 1: Oplossen luchtinsluiting persleiding gemaal Swalmen zodat capaciteit toeneemt vergroot van 1.100 naar 1.500 m³/u. Aanleggen van een ondergrondse berging van 1.000 m³.
- Optie 2: Aanleggen van een ondergrondse berging van 1.400 m³.
- Optie 3: Aanleggen van een bergbezinkbassin van 1.400 m³ met een nieuwe overstort en dichtzetten bestaande overstort.

In rioleringsgebied Centrum is het hoofdgebied van Swalmen als we het beschouwen vanuit de afvoer van afvalwater, ook het hoofdgemaal van WBL ligt in dit gebied. De afvoer vanuit de andere gebieden wordt geknepen door het wervelventiel bij de het bergbezinkbassin aan de Molenstraat. De afvoer is daardoor beperkt tot de maximale doorlaatcapaciteit van het wervelventiel die is opgebouwd uit de dwa en pompovercapaciteit. Maatregelen zoals afkoppelen in de andere gebieden hebben daardoor nauwelijks effect op de omvang van vuilemissie van de overstort aan de Boutestraat. In rioleringsgebied Centrum liggen enkele grote pleinen en gebouwen waarmee in een keer een aanzienlijk aantal vierkante meters kan worden afgekoppeld. Dit is echter niet voldoende om een percentage van 50% (8,9 ha) te halen. De kosten hiervoor bedragen naar schatting circa €6.900.000. Dit is niet binnen enkele jaren haalbaar en in combinatie met de hoge kosten is het afkoppel van dit percentage niet doelmatig.
