## TO 51 - Wanden

### Algemeen

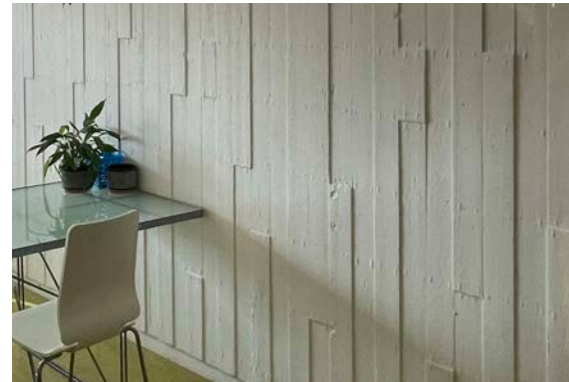
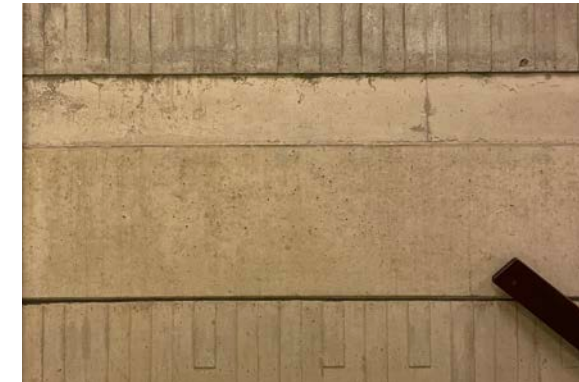
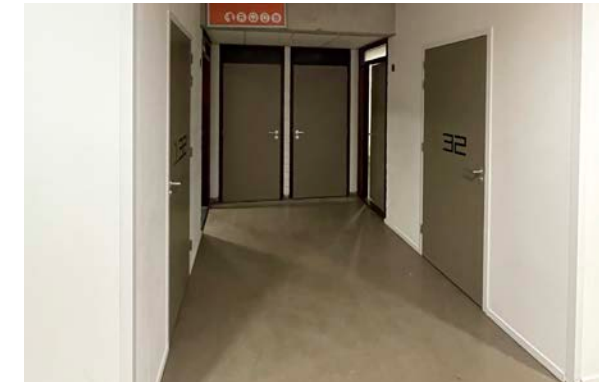
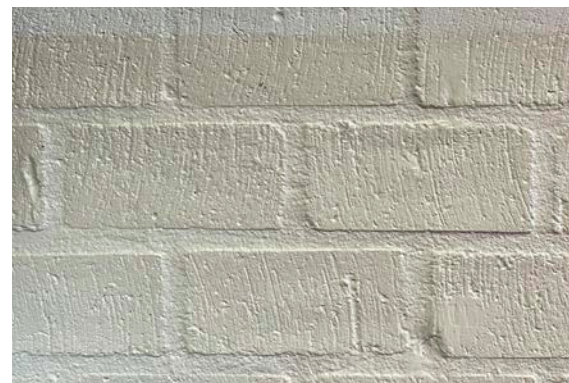
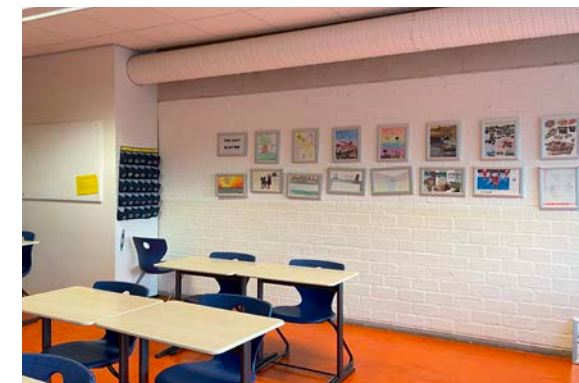
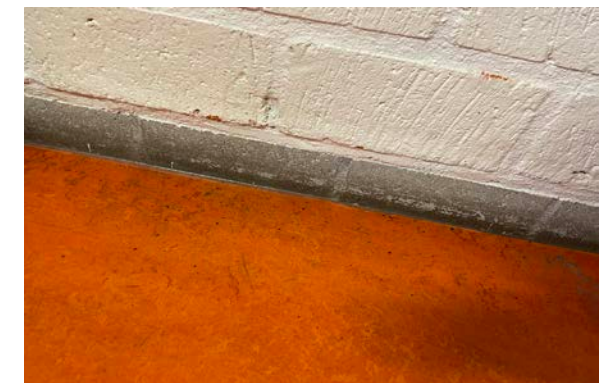
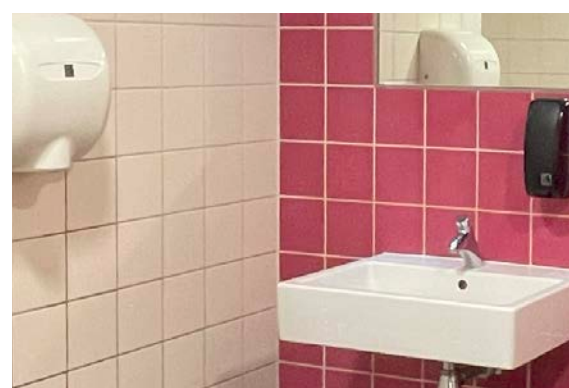
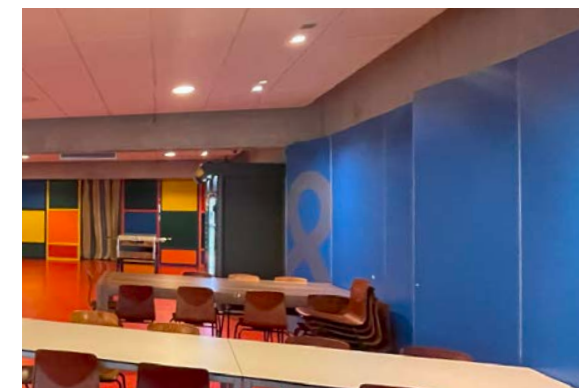
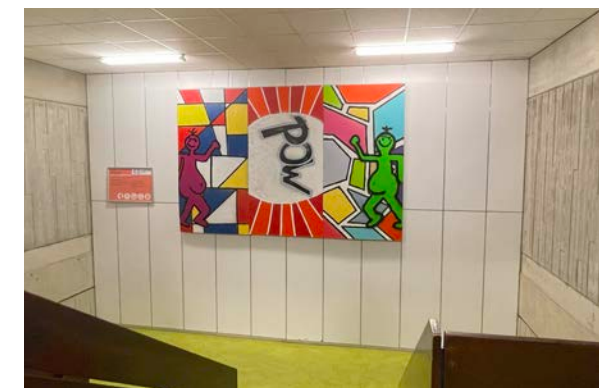
Huidige situatie

- De structuur op aanwezige betonwanden is karakteristiek voor dit gebouw. Die structuur blijft behouden. De betonkleur blijft gehandhaafd, tenzij deze al overgeschilderd is.
- Wanden van Fimon steen zijn nagenoeg overal dekkend in kleur geschilderd. Die structuur blijft behouden en wordt opnieuw geschilderd.
- Overige reguliere wanden voorzien van nieuw sauswerk.
- Tegelwanden in sanitairruimtes worden niet vervangen.
- Nader te beoordelen of voorzetwanden in trappenhuis verwijderd moeten worden of dat herstelwerkzaamheden voldoende zijn. De wanden worden voorzien van nieuwe prints (zie grafische uitingen).
- Blauwe voorzetwanden op begane grond (in kantine voornamelijk) verwijderen.
- In de aangegeven ruimtes, de onderste meter voorzien van afwasbare coating.

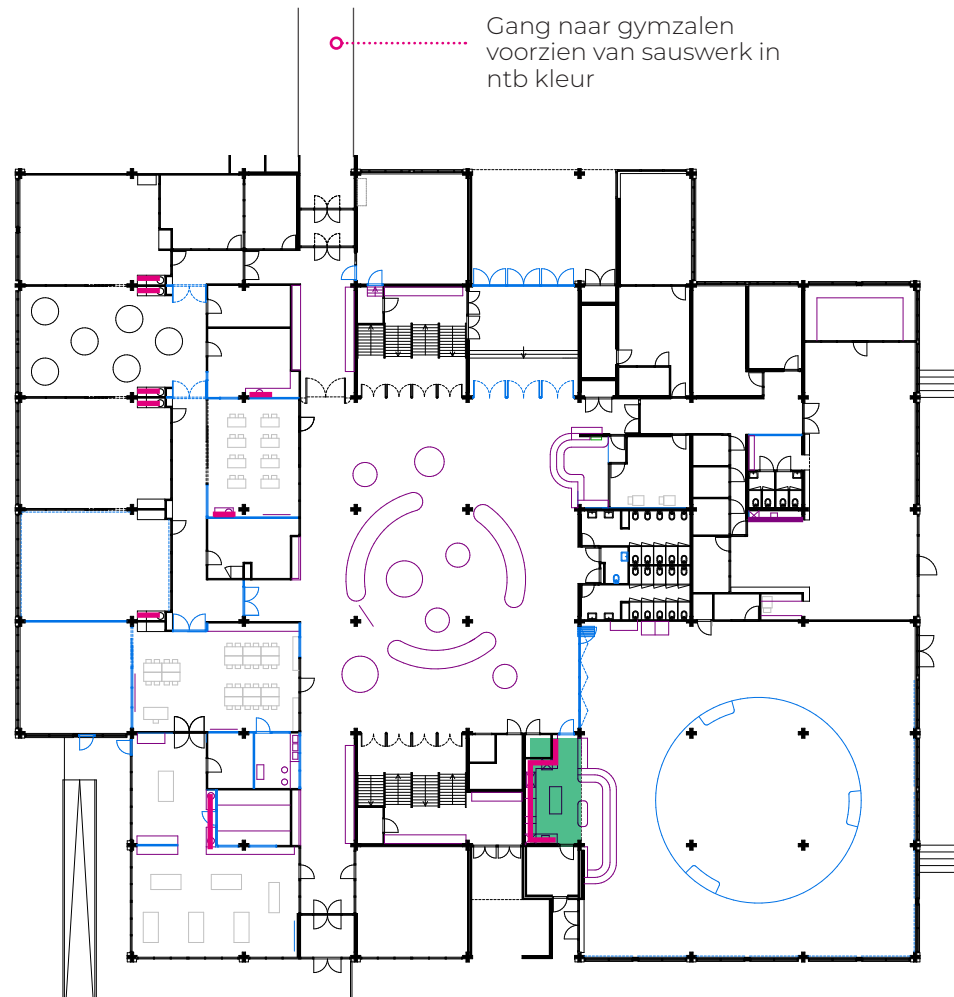
begane grond  
schaal 1:500

### Wanden Fimon steen

- Dekkend schilderen in n.t.b. witte kleur.
- Onderste meter voorzien van afwasbare coating in aangegeven ruimtes.

### Wanden beton met structuur

- Schoonmaken en voorzien van transparante coating (mat) om makkelijk te kunnen reinigen.

- Dekkend schilderen in n.t.b. witte kleur.

### Overige wanden

- Voorzien van nieuw sauswerk in n.t.b. kleur.

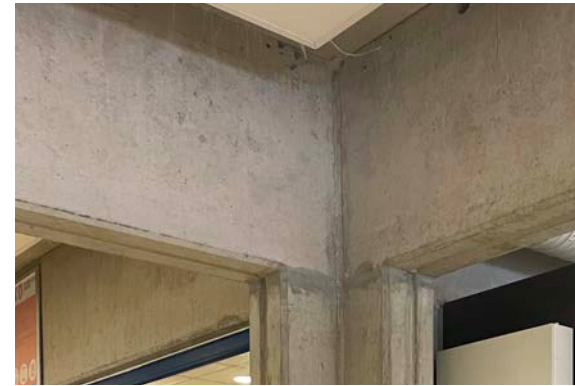
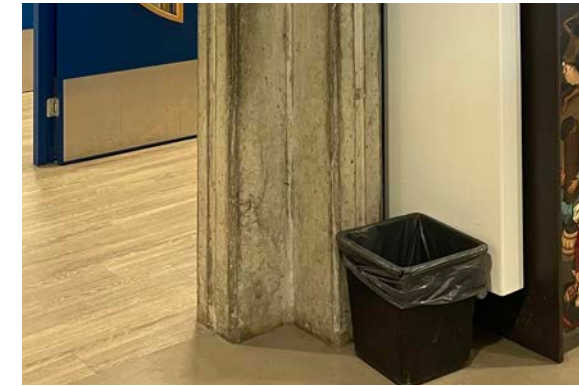
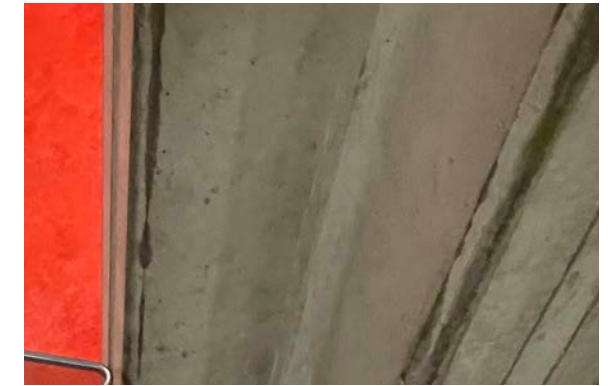
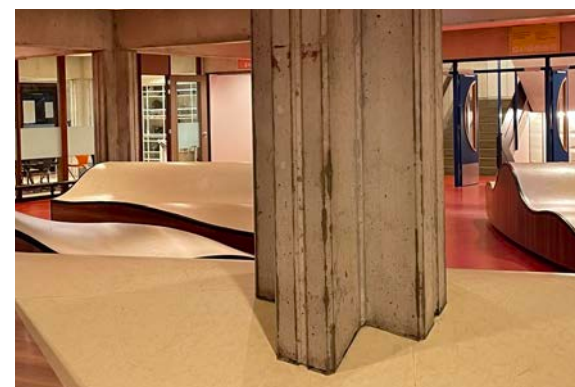
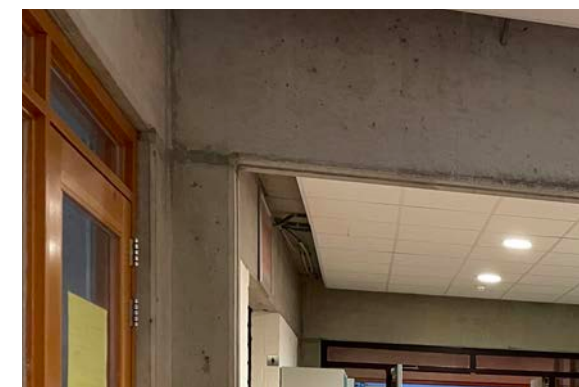
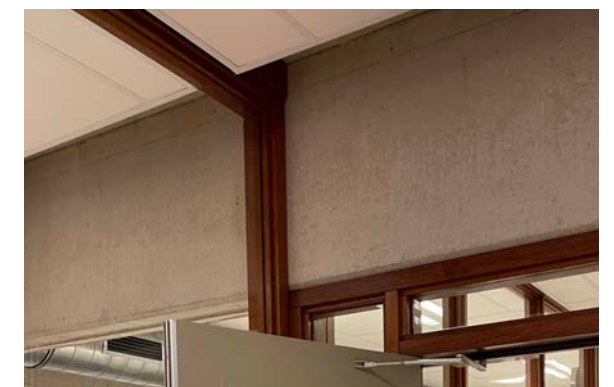
Huidige situatie

### Kolommen en balken

De zichtbare hoofddraagstructuur van het gebouw is kenmerkend. De uitstraling van het beton is overall nog intact, het is nergens overschilderd. Door deze structuur als basis in beton te laten, oogt het geheel rustig en blijft het robuust. De uitstraling van het beton oogt gedateerd, smoezelig en donker. Dit wordt mede veroorzaakt door de materialen er om heen (vloer, plafond) in combinatie met de zwakke en geelkleurige verlichting. Door de totale upgrade zal het beton er weer modern uitzien.

- Alle balken en kolommen behouden de kleur van beton.
- Balken schoonmaken waar nodig (circa 10% van totaal).
- Kolommen schoonmaken waar nodig, vooral onderste 1,5 meter (circa 50% van totaal). Voorzien van transparante coating (mat) op onderste 2 meter op nieuwe vervuiling tegen te gaan en makkelijk te kunnen reinigen.

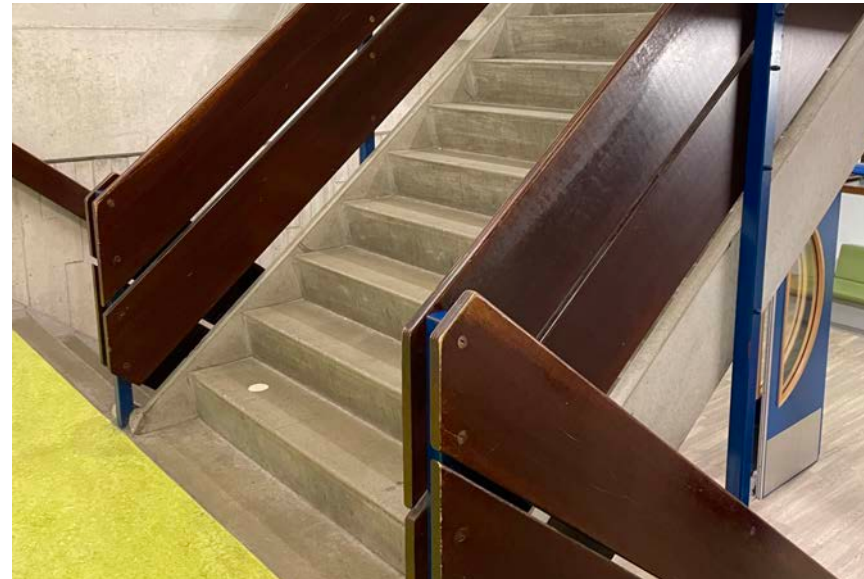
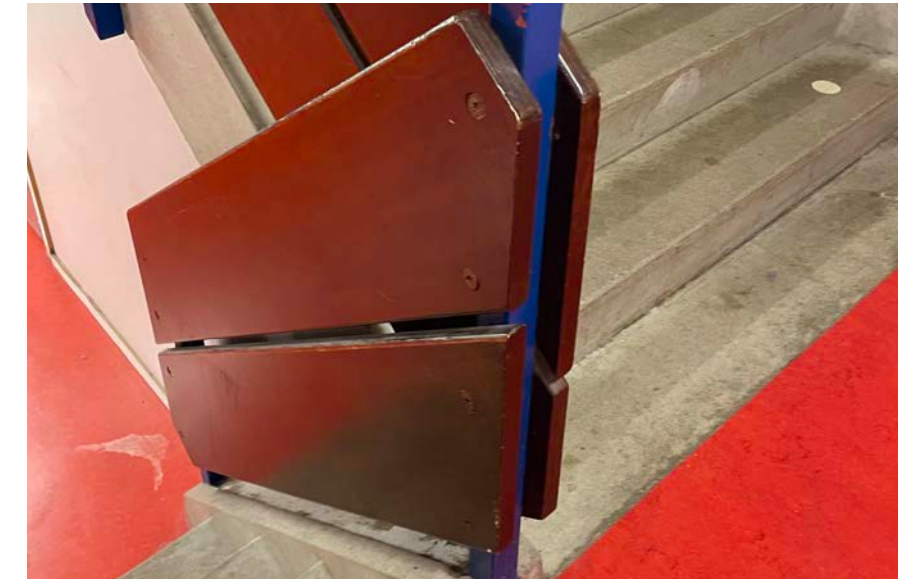
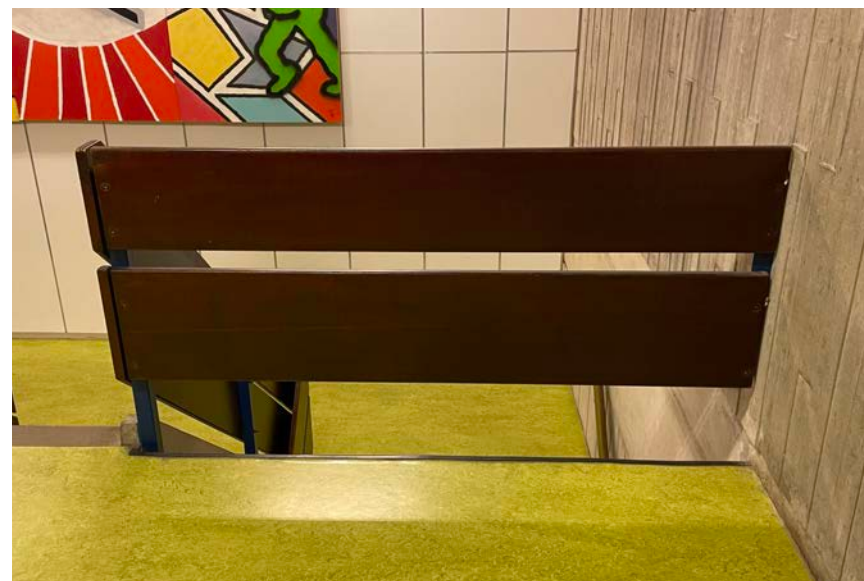
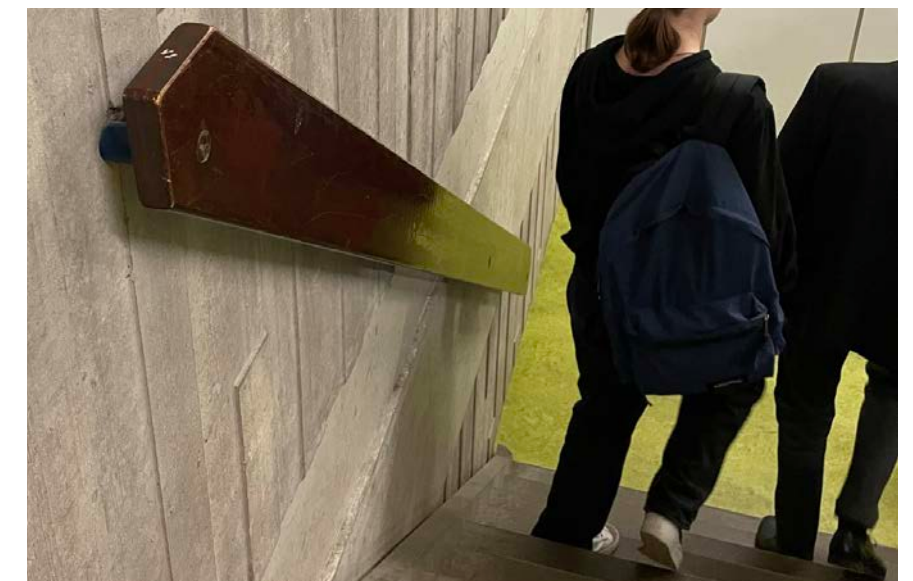
Huidige situatie

### Balustrades en leuningen trappenhuis

Opwaarderen van balustrades trappenhuisen, de planken en de stalen kokers.

- Stalen kokers schilderen in n.t.b. kleur.
- Houten planken van de balustrades opschuren en opnieuw transparant lakken, wanneer er een goed ogende houtsoort zichtbaar wordt bij opschuren (voorkeur). Anders dekkend schilderen in n.t.b. kleur.

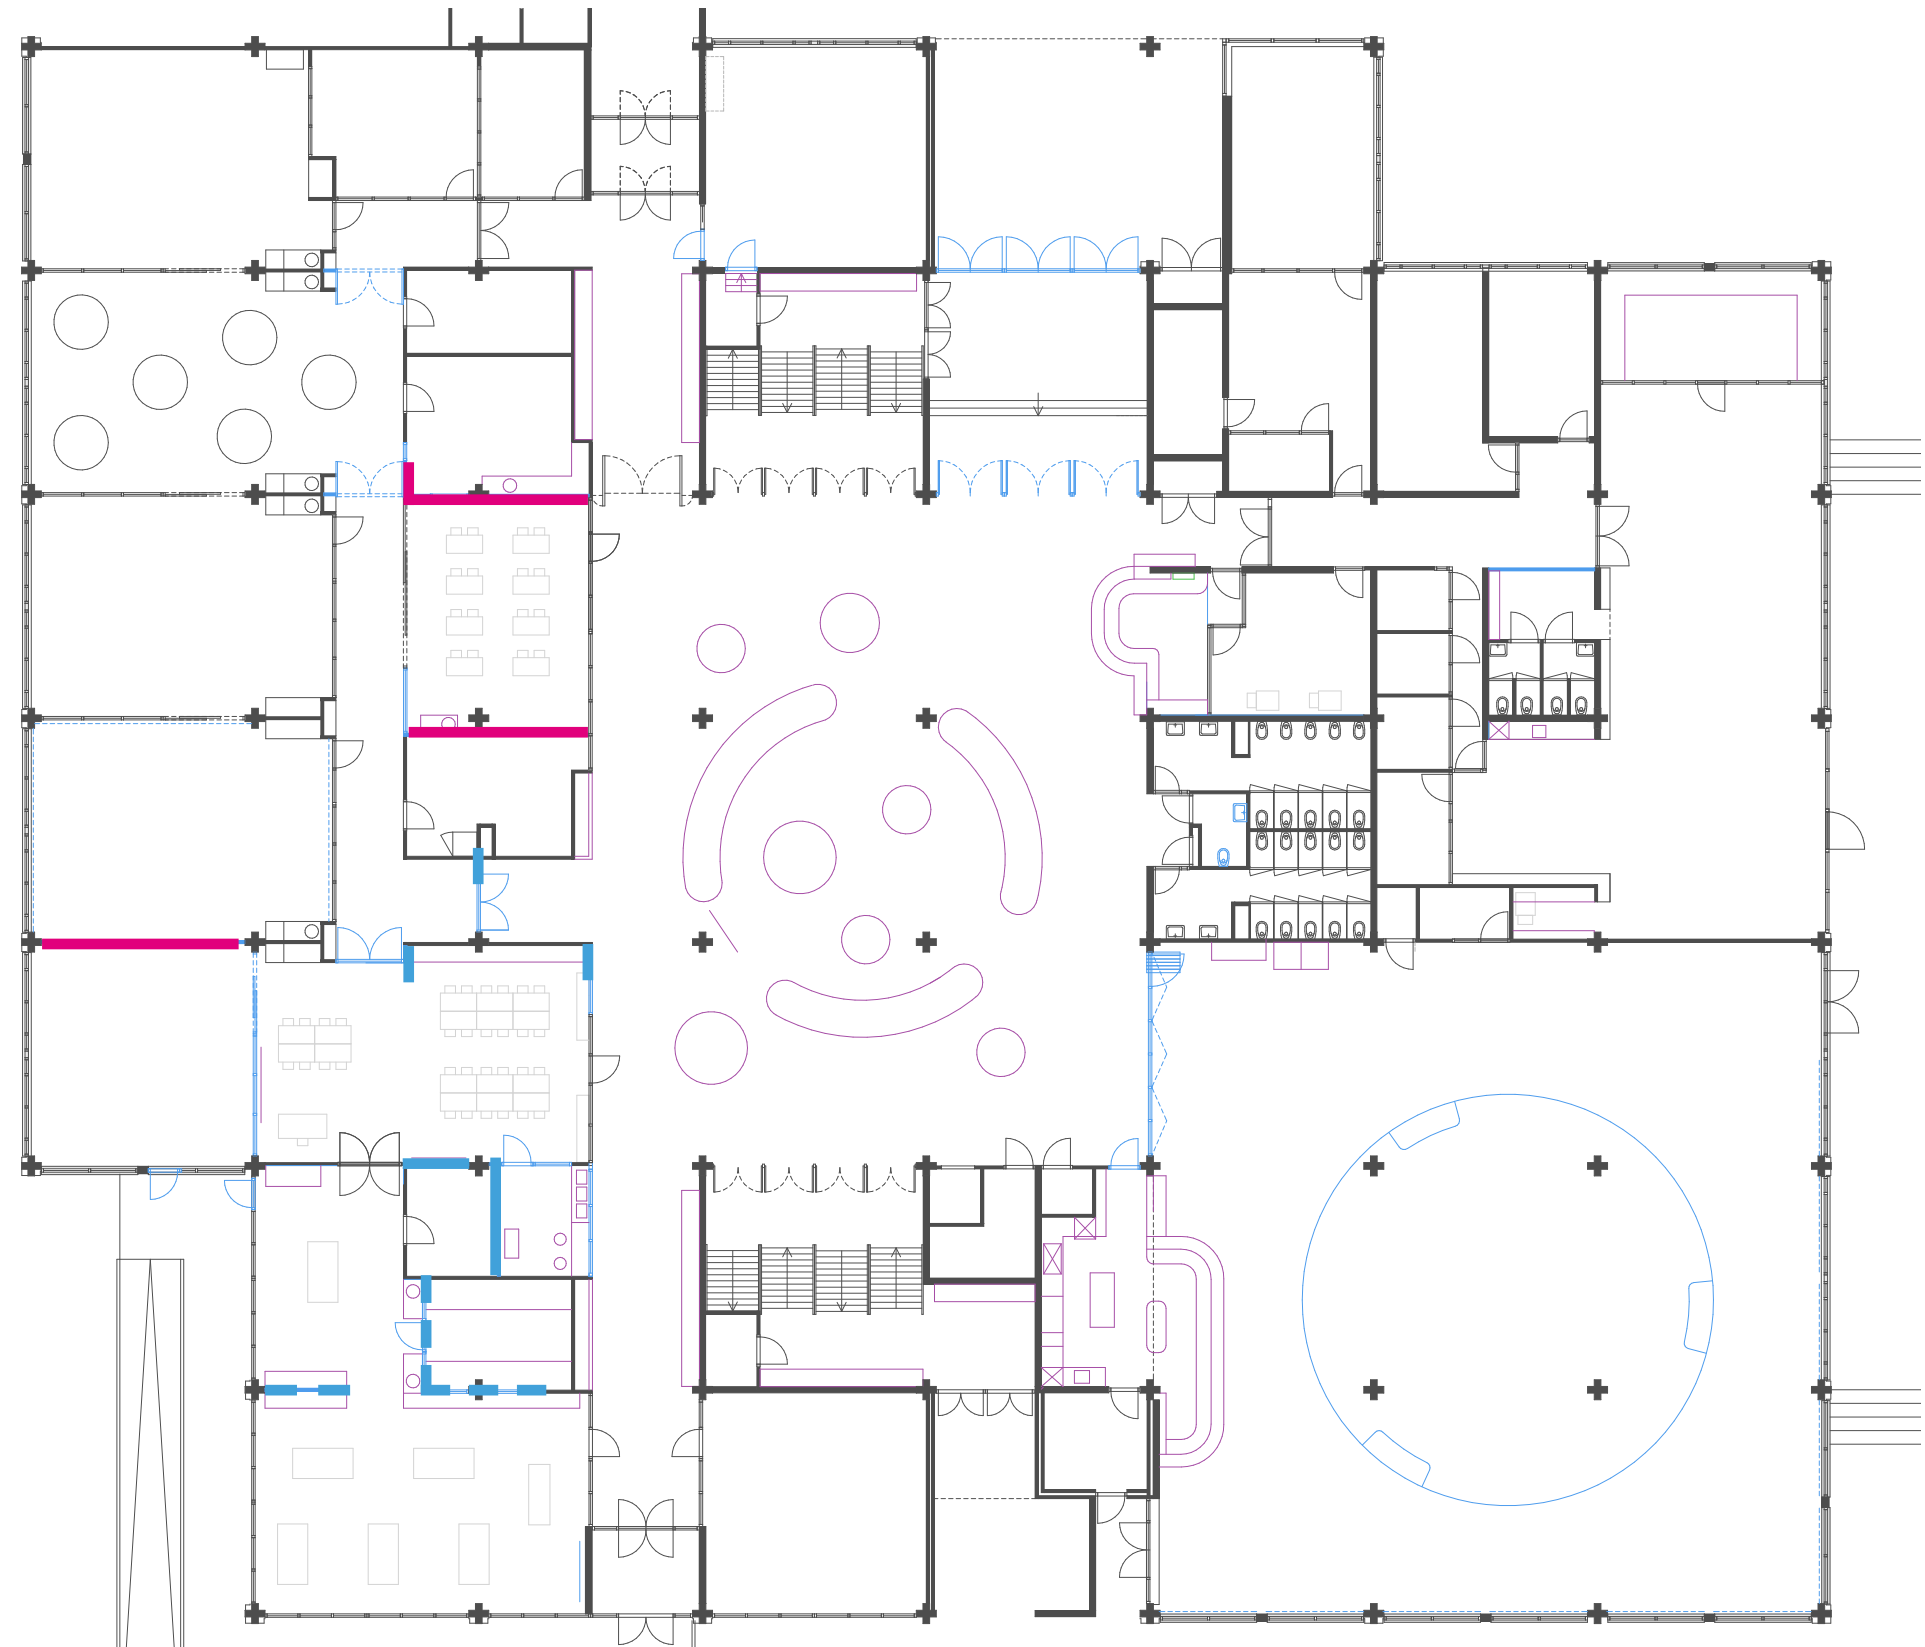
## Begane grond

### Nieuwe binnenwanden type 1

- HSB 89 mm met **isolatie**
- 2x12.5 gipsplaat aan weerszijden
- Voorzien van scan(Renovlies -150 o.g.
- Voorzien van sauswerk

- Het gewogen contactgeluidniveau (LnT;A) tussen leslokalen onderling en aangrenzende verblijfsruimten (bijv. leerpleinen, kantoren, spreekkamers) is **ten hoogste 54 dB**.
- Er moeten op nader aan te wijzen plaatsen elementen opgehangen kunnen worden aan de wanden, daar terplaatse de wand voorzien van achterhout.

### Nieuwe binnenwanden type 2

Wand tot 1200 + vloer

- HSB 89 mm
- 2x12.5 gipsplaat aan weerszijden
- Voorzien van scan(Renovlies -150 o.g.
- Voorzien van sauswerk

- Er moeten op nader aan te wijzen plaatsen elementen opgehangen kunnen worden aan de wanden, daar terplaatse de wand voorzien van achterhout.

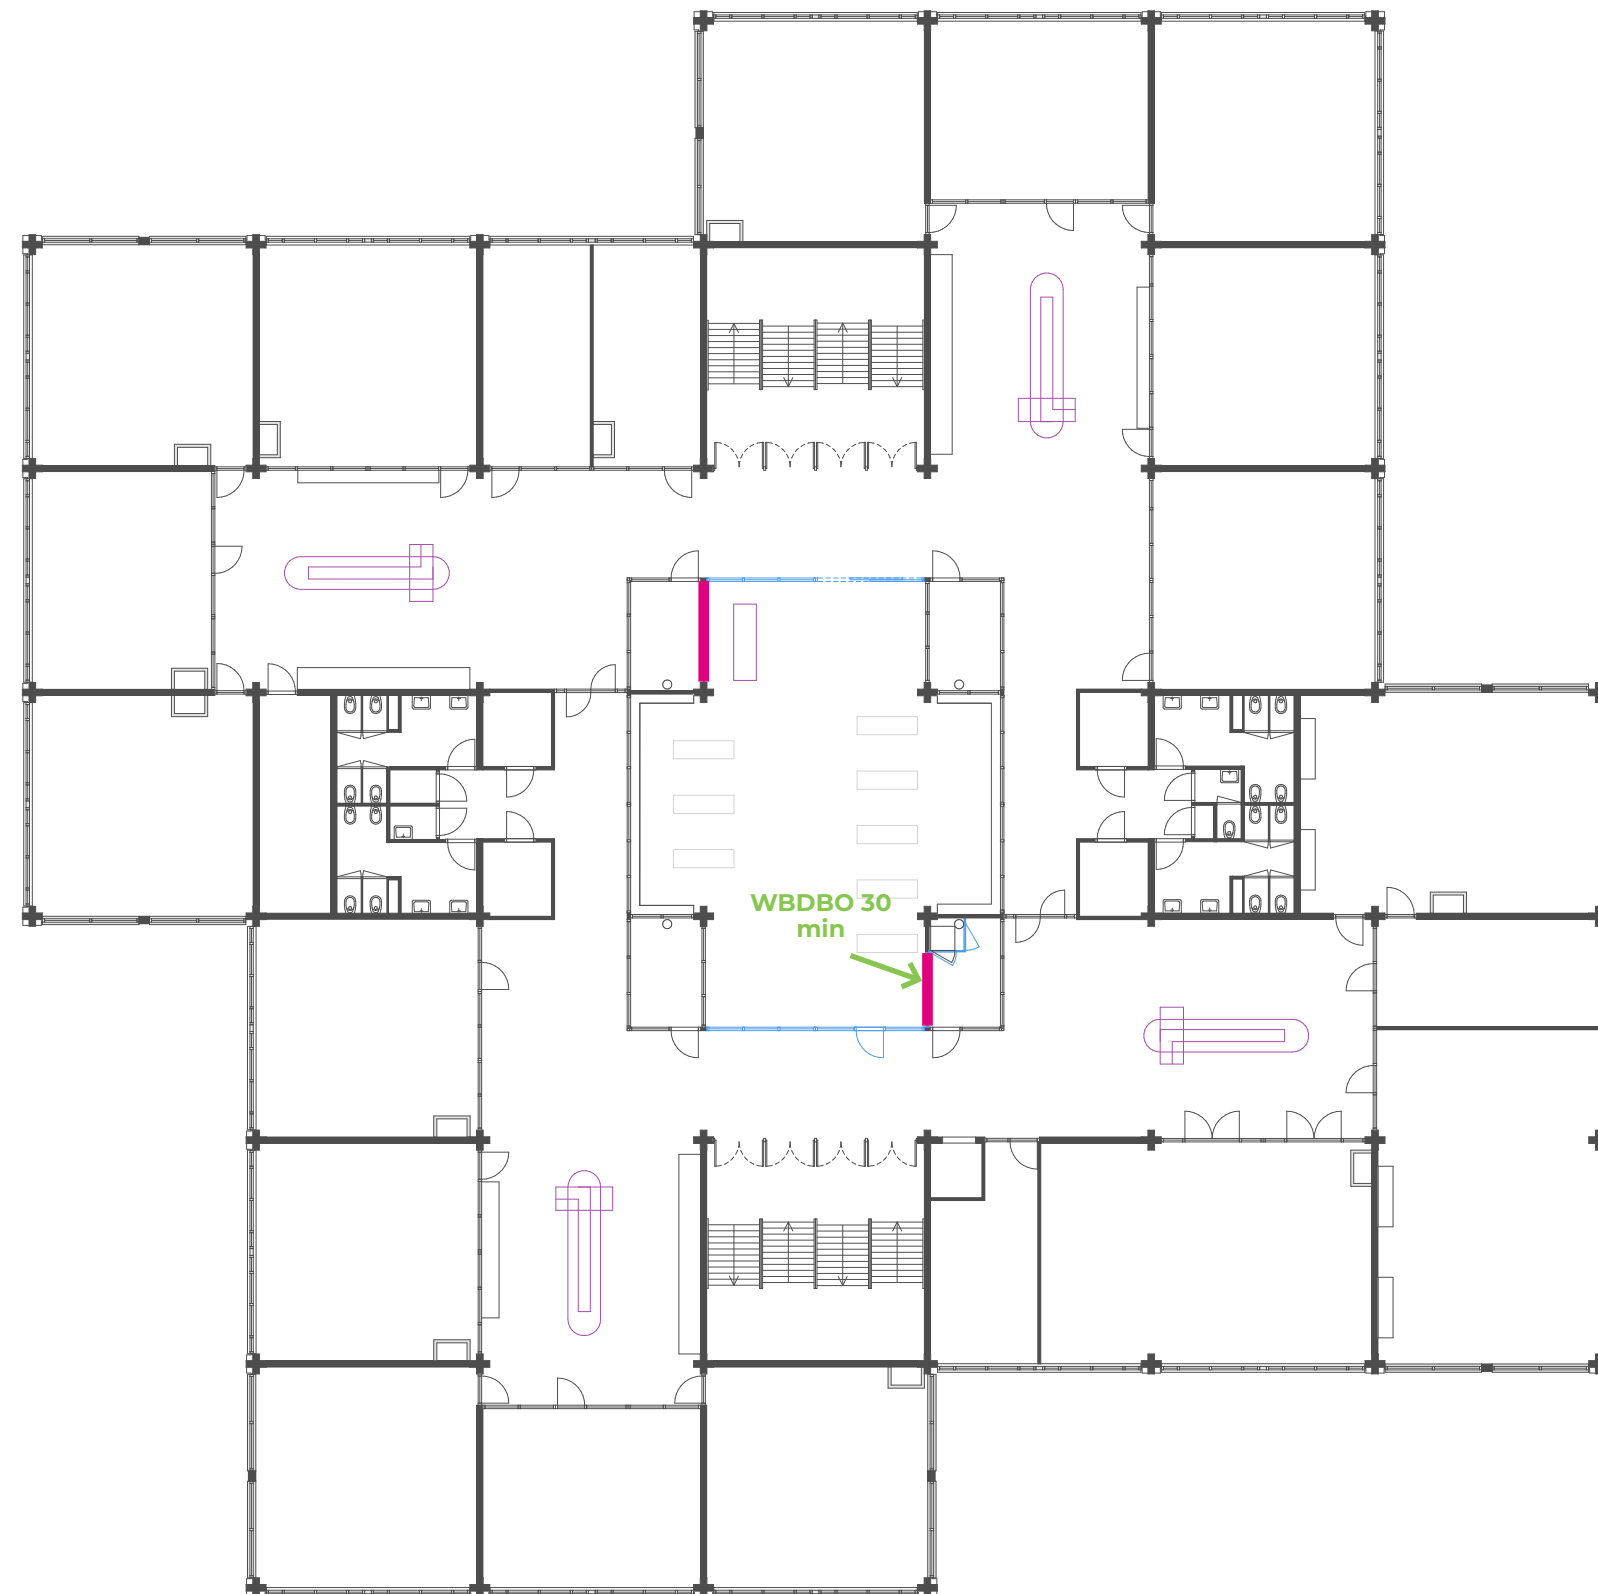
## 1e verdieping

### Nieuwe binnenwanden type 1

- HSB 89 mm met **isolatie**
- 2x12.5 gipsplaat aan weerszijden
- Voorzien van scan(Renovlies -150 o.g.
- Voorzien van sauswerk

- Het gewogen contactgeluidniveau (LnT;A ) tussen leslokalen onderling en aangrenzende verblijfsruimten (bijv. leerpleinen, kantoren, spreekkamers) is **ten hoogste 54 dB**.
- Er moeten op nader aan te wijzen plaatsen elementen opgehangen kunnen worden aan de wanden, daar terplaatse de wand voorzien van achterhout.
- Let op brandwerende eisen wanden op scheiding compartimenten.

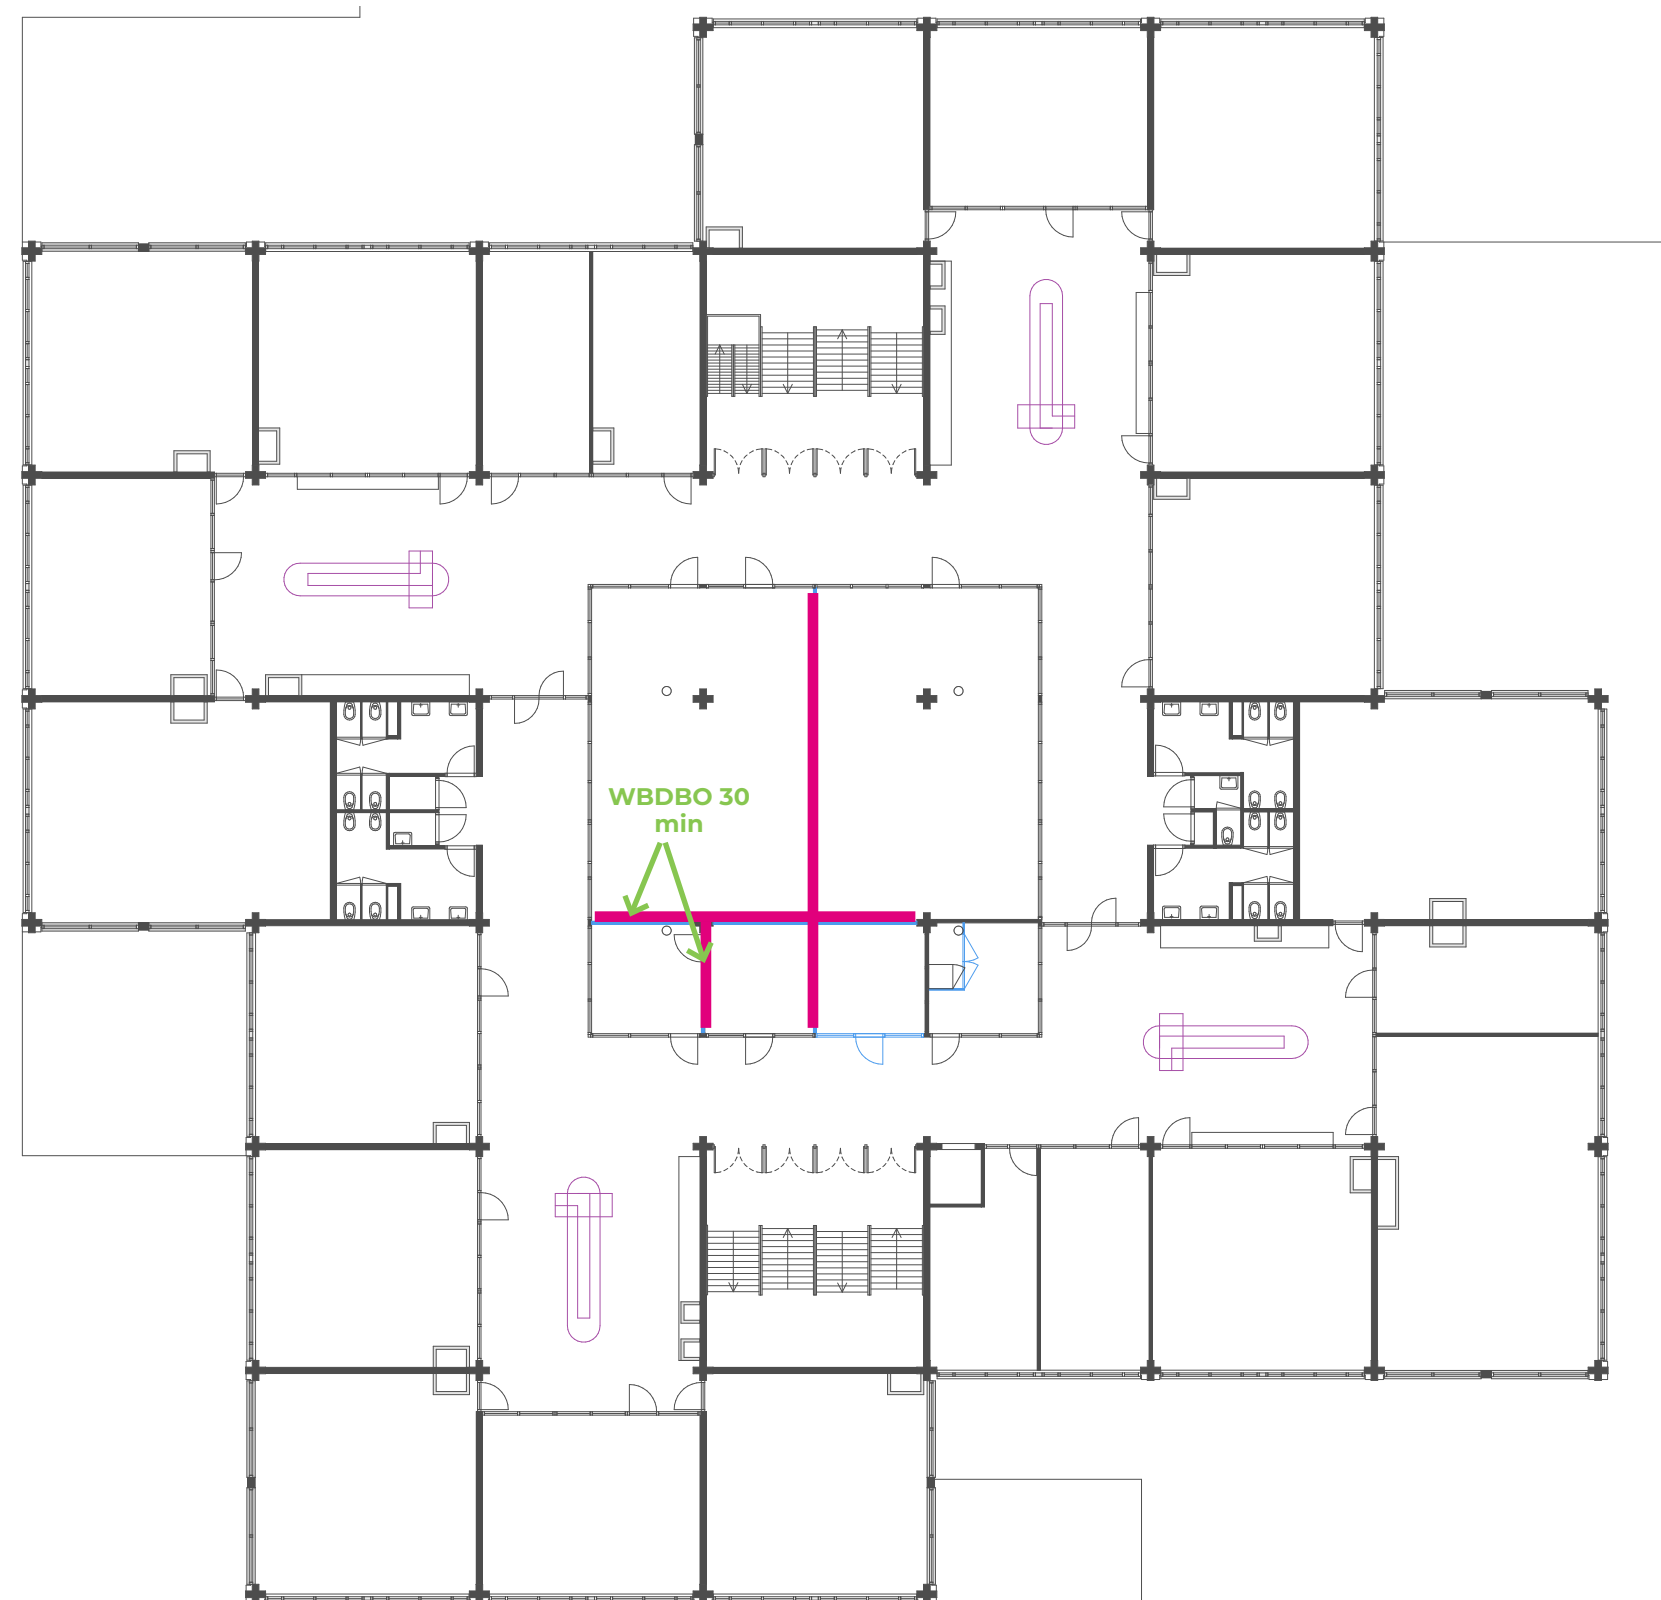
## 2e verdieping

### Nieuwe binnenwanden type 1

- HSB 89 mm met **isolatie**
- 2x12.5 gipsplaat aan weerszijden
- Voorzien van scan(Renovlies -150 o.g.
- Voorzien van sauswerk

- Het gewogen contactgeluidniveau (LnT;A ) tussen leslokalen onderling en aangrenzende verblijfsruimten (bijv. leerpleinen, kantoren, spreekkamers) is **ten hoogste 54 dB**.
- Er moeten op nader aan te wijzen plaatsen elementen opgehangen kunnen worden aan de wanden, daar terplaatse de wand voorzien van achterhout.
- Let op brandwerende eisen wanden op scheiding compartimenten.
