# Sint Oedenrode Kasteel-raadhuis Dommelrode Slotje

Bouwhistorische verkenning

BAAC Rapport B-21.0043

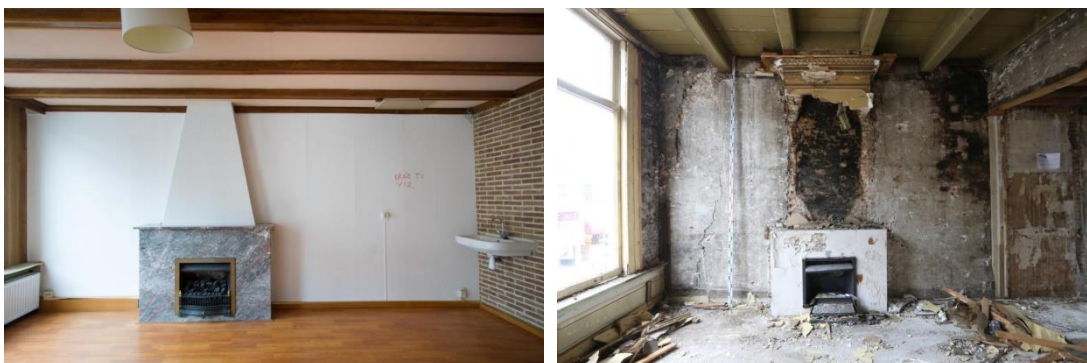
*Vaak blijft bij een verkenning veel aan het oog van de bouwhistoricus verborgen. Links de situatie vóór ontmanteling, rechts na, met een achttiende-eeuwse balklaag, een negentiende-eeuwse schouw en een voormalige buitengevel (zestiende-eeuws) met daarin dichtgezette vensteropeningen. Voorbeeld: Breestraat 68 in Leiden.*

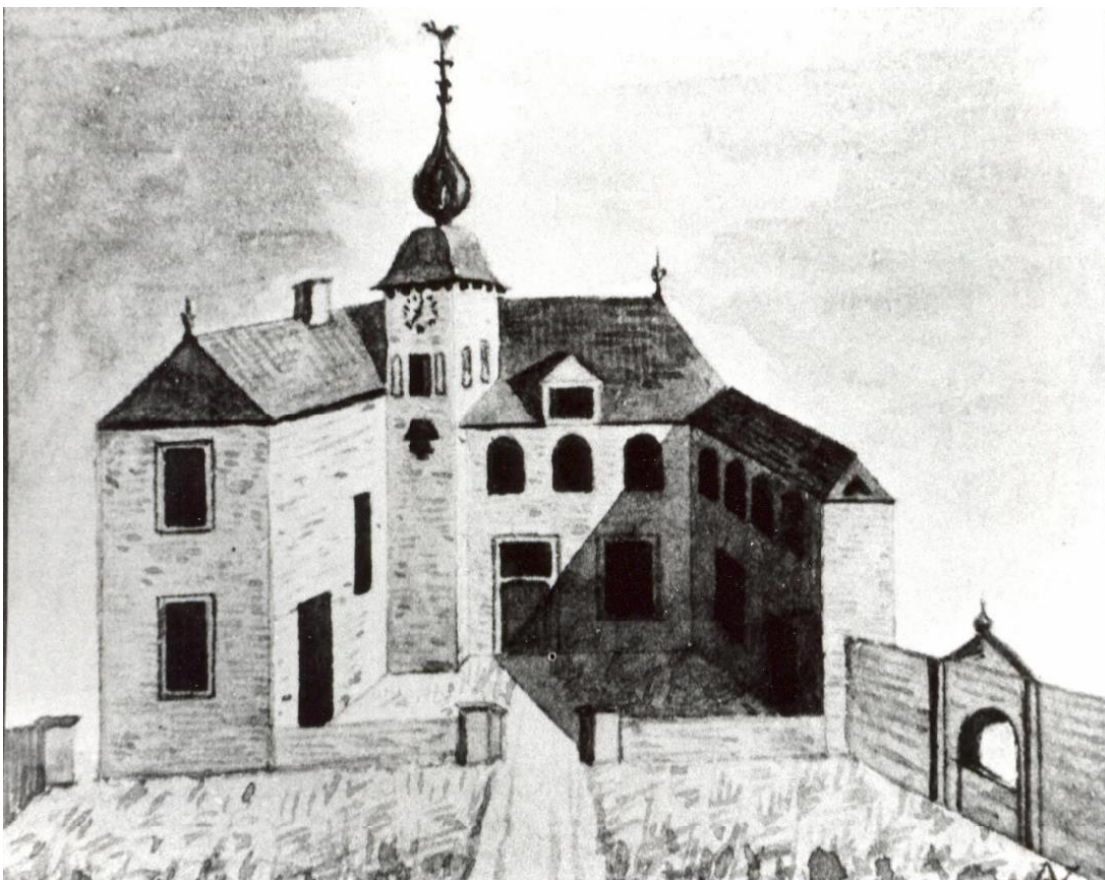
*Tekening van De Bocht (BHIC SOE1159) uit 1550. Van Oirschot geeft aan dat de tekening door A.C. Brok in zijn werk uit 1825 was opgenomen. De website van Kastelen in Nederland verwijst naar de Katholieke Universiteit Brabant met ook de vermelding van het jaar 1825. Dit zal dan het jaar van publicatie zijn, waarbij de tekening wellicht iets ouder is. In ieder gevel is de situatie weergegeven zonder de verbouwingen die vanaf 1818 werden uitgevoerd.*

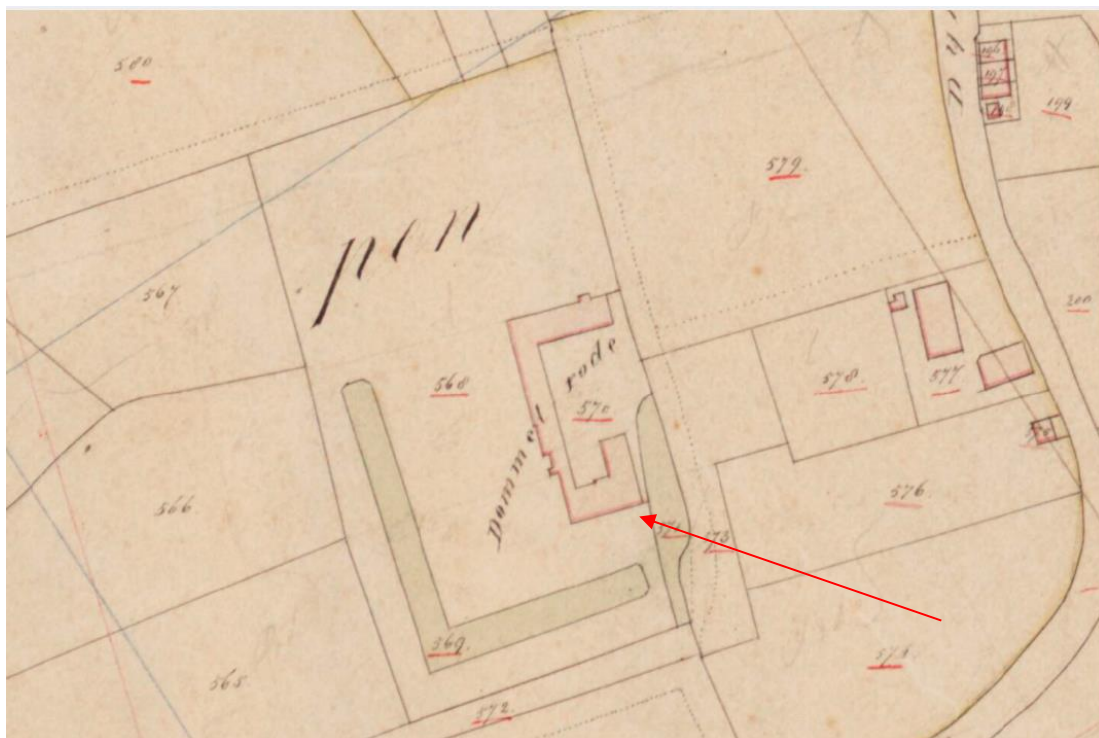
Bij de rode pijl de oudste bouwdelen van Dommelrode op een uitsnede uit de kadastrale minuut (de noordzijde ligt rechts). Alleen de vleugel die in 1820 is opgetrokken is ingetekend. Het slotje is nog aan drie zijden door water omgeven.

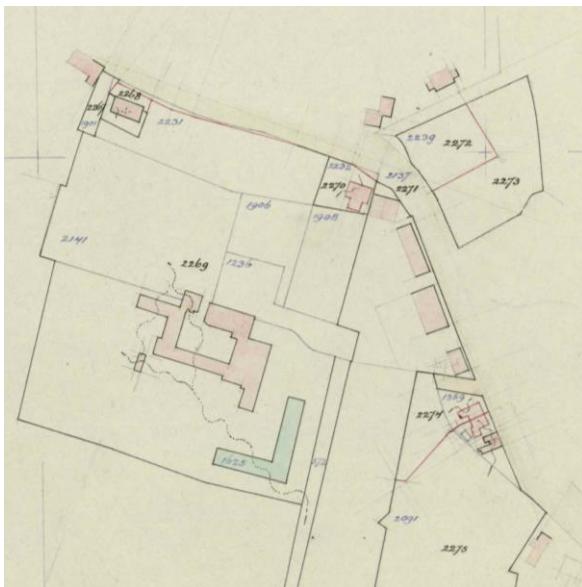
*De kadastrale hulpkaarten van 1940 (links) waarop de verschillende percelen zijn samengevoegd tot één geheel, en 1959 (rechts) waarop de eerste straten van de nieuwbouwwijk rond het klooster zijn ingetekend.*

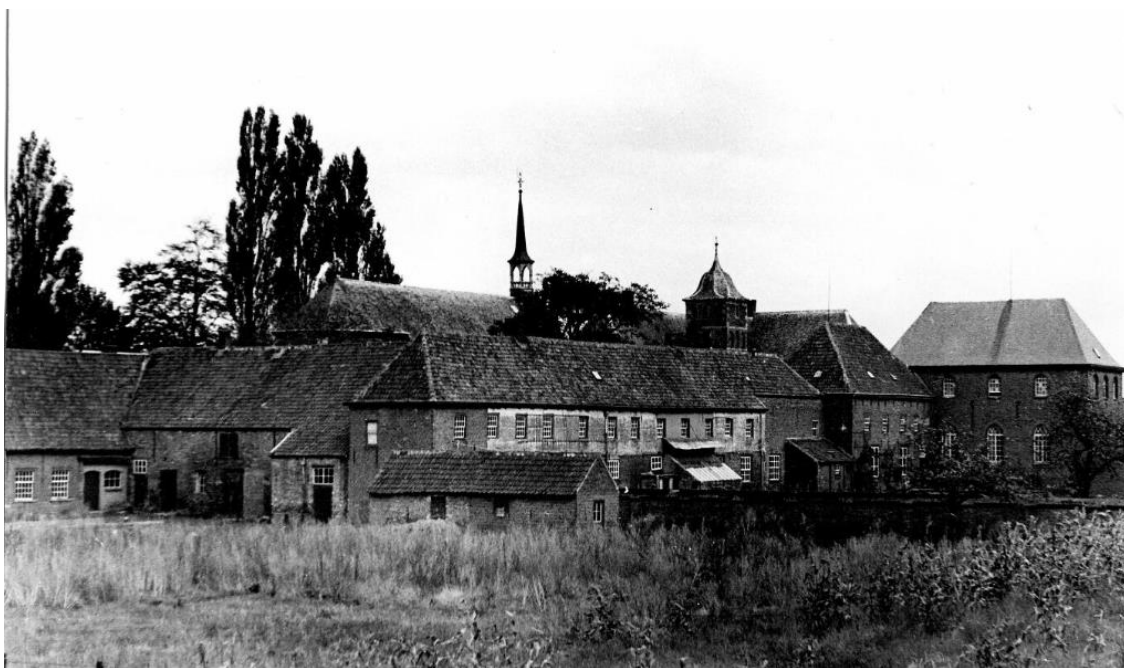
*Fot uit circa 1954 van het klooster (BHIC DCSOE-000016). Geheel links de boerderij, rechts daarvan de Witte vleugel met geheel rechts de refter. Op de achtergrond links de kapel en rechts daarvan het slotje.*

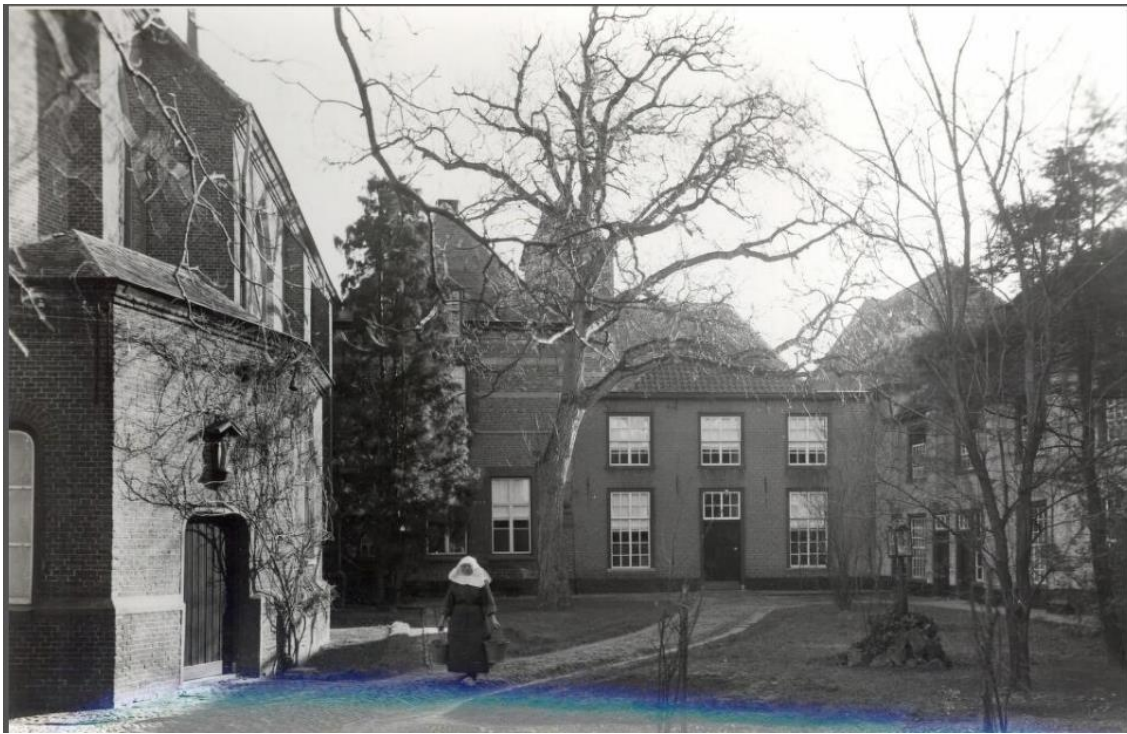
*Foto uit 1951 (BHIC SOE1211) van de binnenplaats van het klooster. Aan de linkerzijde de kapel, achter de boom de traptoren van het slotje en rechts daarvan het bouwdeel dat in 1877 op de binnenplaats van het slotje was opgetrokken.*

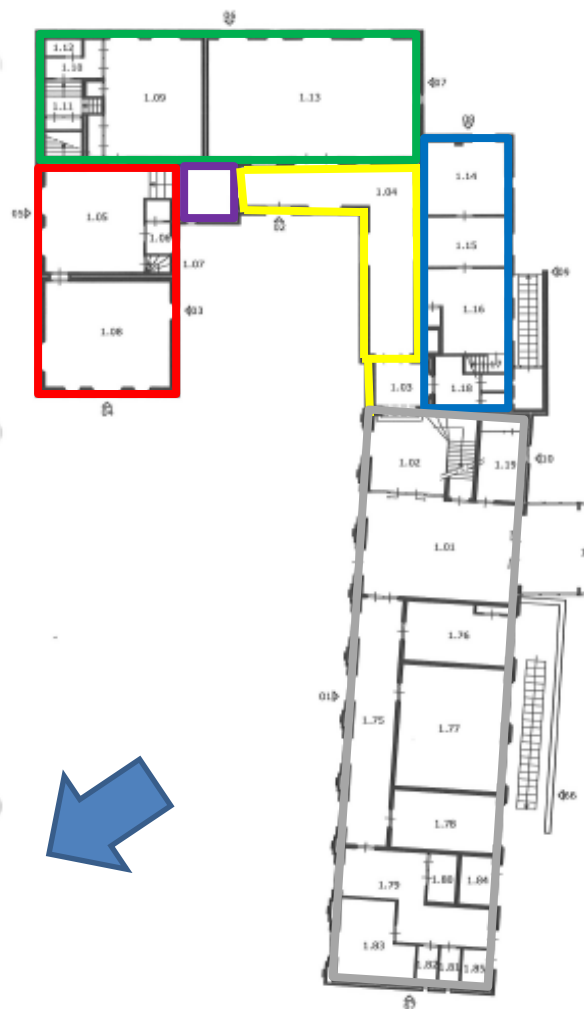
*Uitsnede uit de tekening van de huidige situatie van de begane grond. De blauwe pijl geeft de noordrichting aan.*

*In verschillende kleuren de onderdelen van het gebouw zoals ze in het verdere rapport benoemd zullen worden:*

- Rood; noordvleugel
- Groen; oostvleugel
- Paars; traptoren
- Geel; zuidvleugel
- Blauw; zuidvleugel 1963
- grijs, Witte vleugel

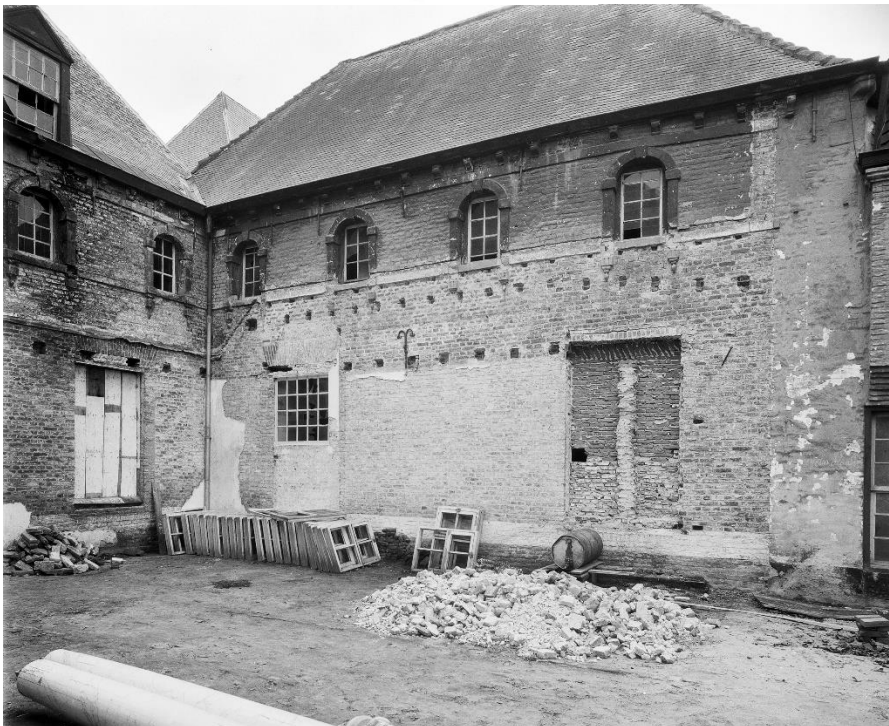
*De zuidzijde van de binnenplaats van het slotje na de sloop van het bouwdeel uit 1877 (RCE 59.573).*

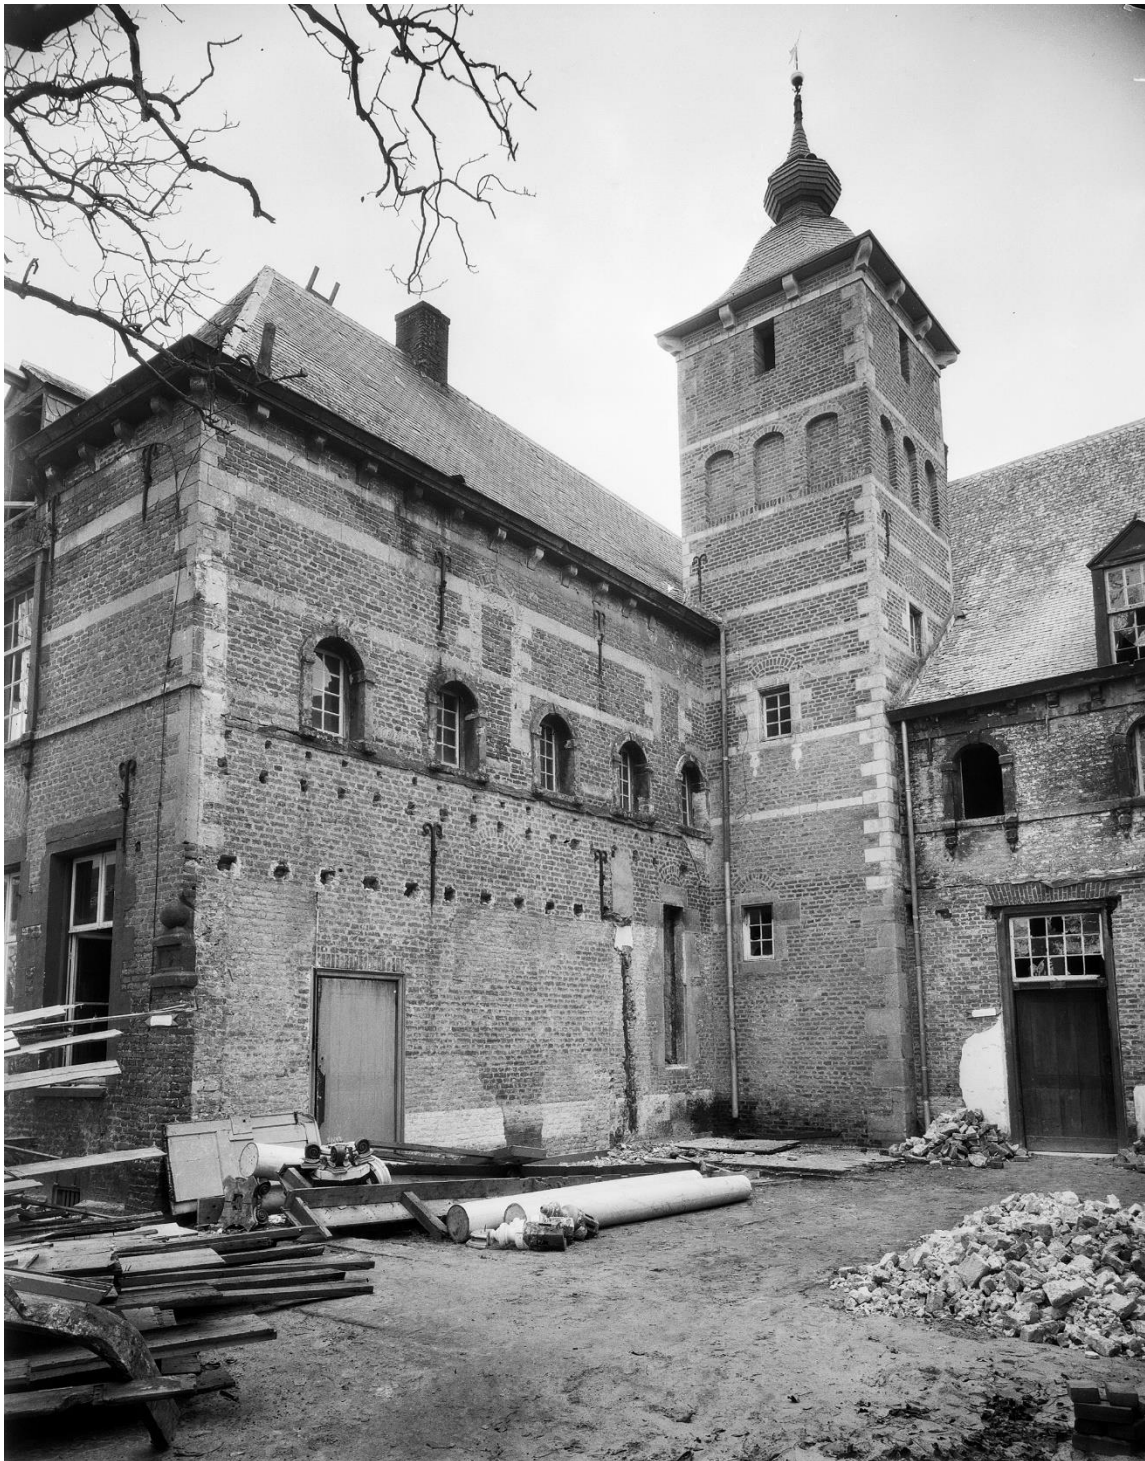
*De noordzijde van de binnenplaats van het slotje (RCE 59.572) tijdens de restauratie. De verbinding met het gesloopte bouwdeel is nog aanwezig. Alle getoogde vensters zijn nog open, terwijl de kloosterkozijnen zijn dichtgemetseld. De balklaag van de verdieping is nog niet omhoog gebracht.*

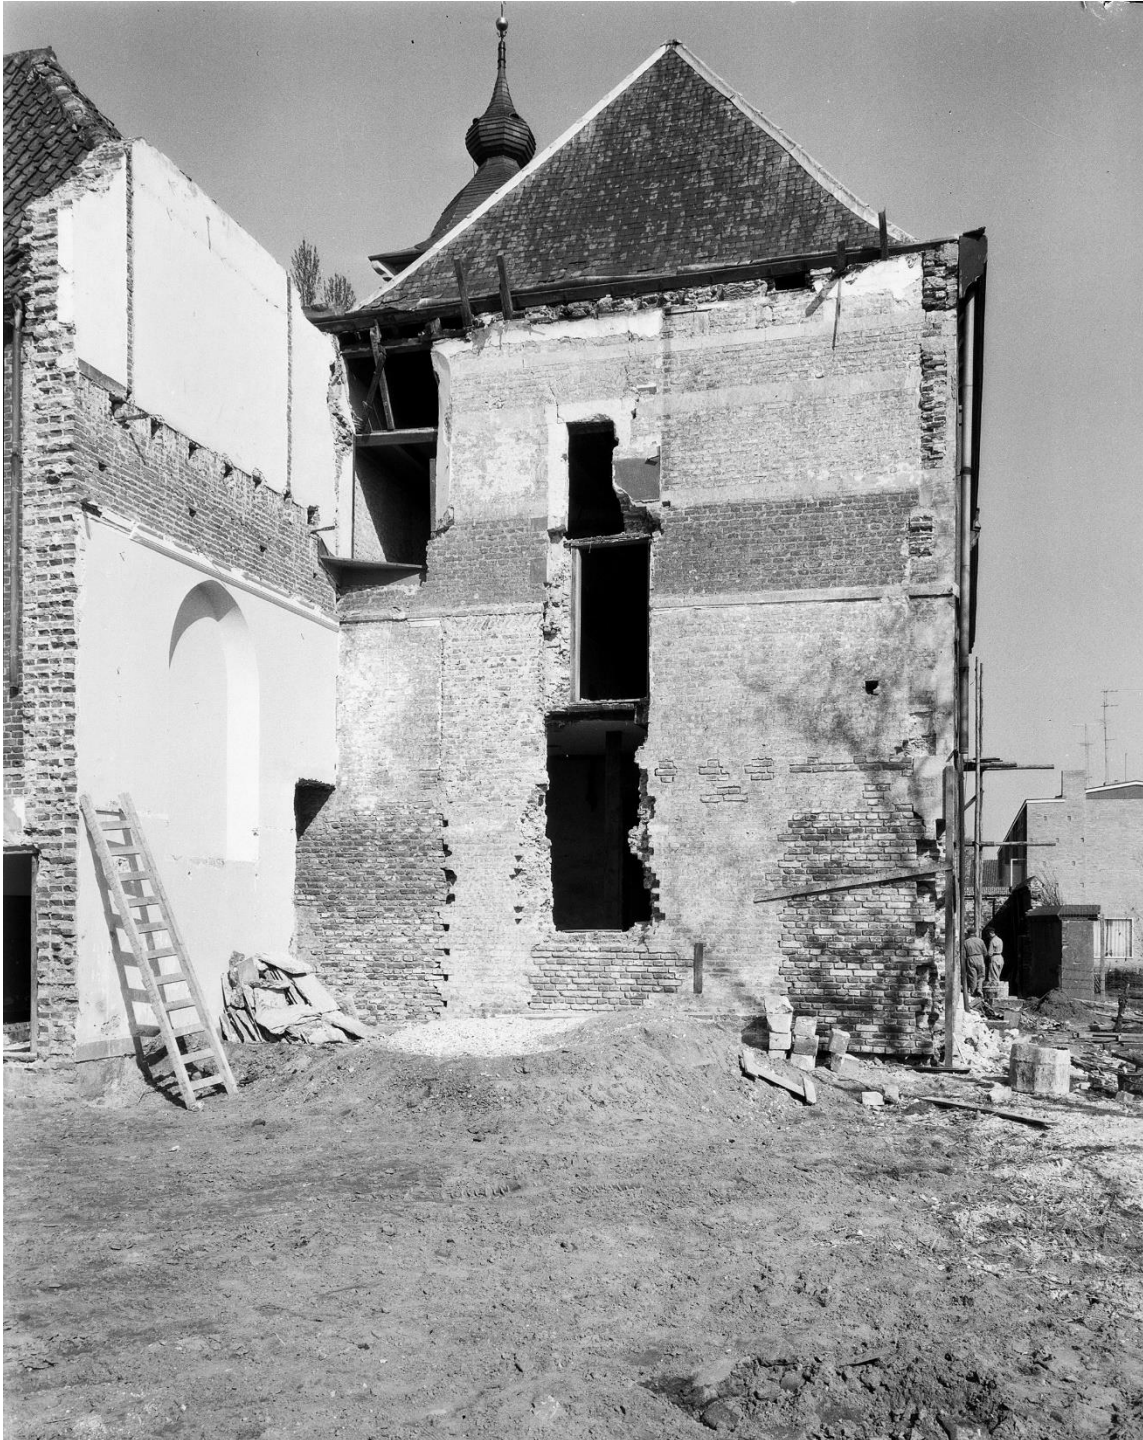
*De zuidelijke gevel van de oostvleugel na de sloop van de refter (RCE 61.386). In de gevel zijn de doorgangen tussen de bouwdelen nog aanwezig. De gevel aan de linkerkant zou later nog worden gesloopt.*

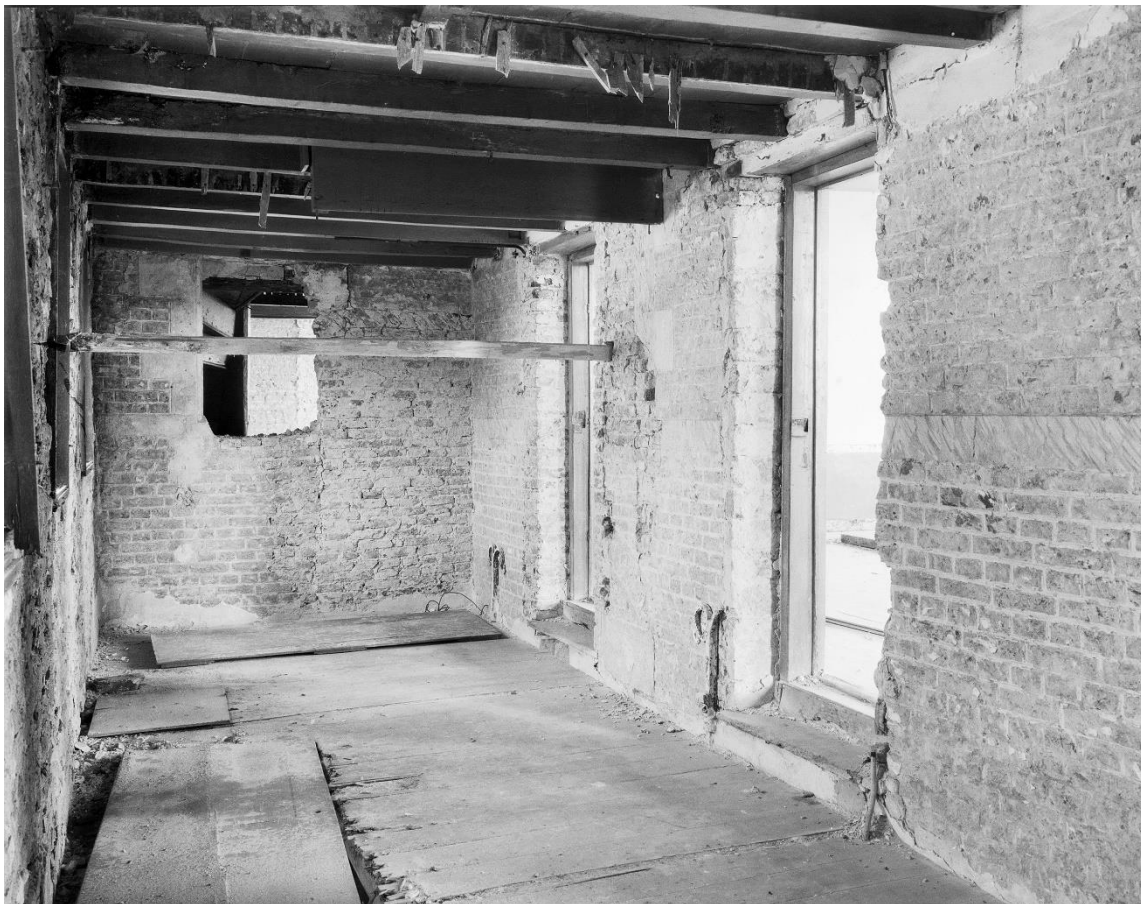
*De verdieping van de zuidelijke vleugel gezien naar de oostelijke vleugel ten tijde van de restauratie (RCE 61.393). De staat van de vloer is slecht, alle bepleistering is afgebikt en het verlaagde plafond is verwijderd.*

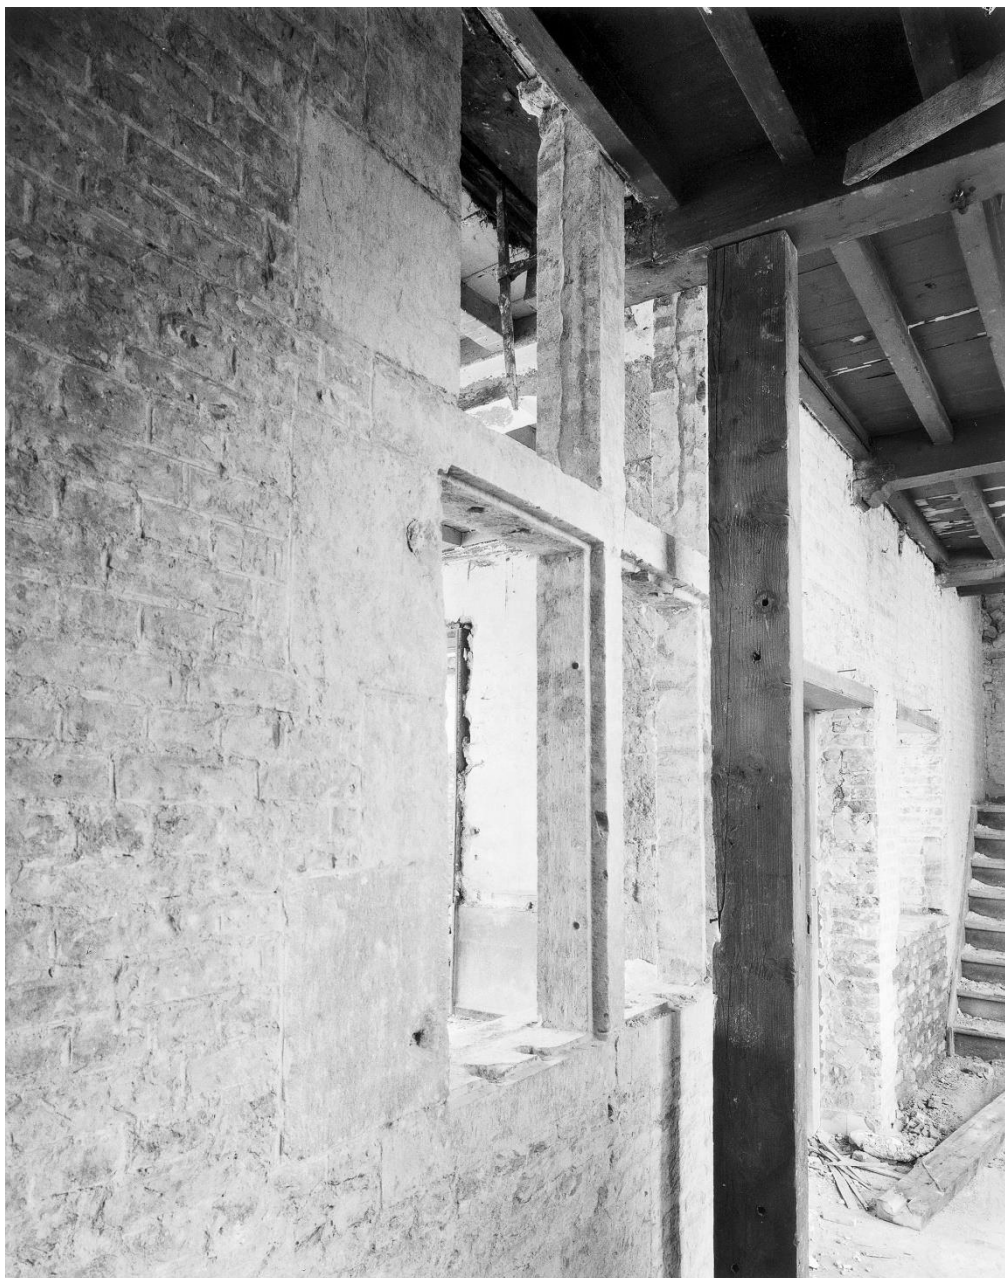
*De gang op de verdieping van de zuidelijke vleugel gezien naar trap naar de refter (het zuiden) (RCE 61.391). De kruisvensters in de inpandig geraakte gevel zijn opengemaakt en werden deels gereconstrueerd. De balklaag moet nog omhoog worden gebracht tot boven het venster.*

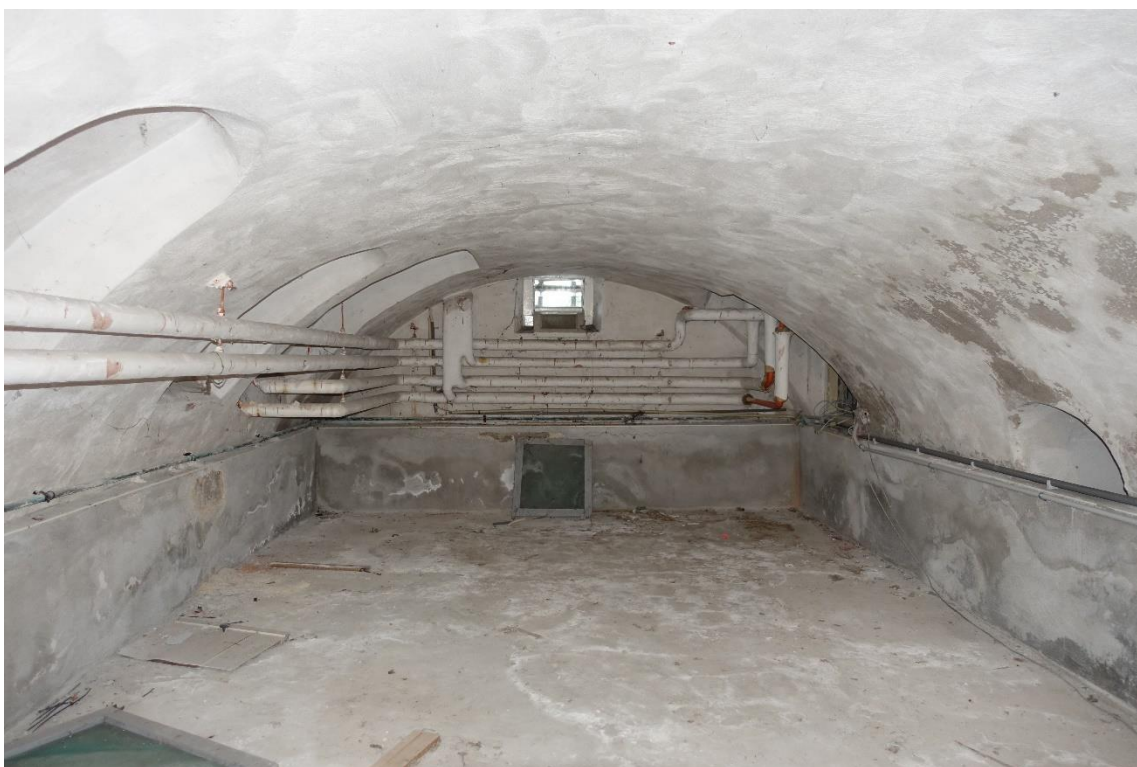
*De kelder aan de westelijke zijde van de noordelijke vleugel. In het midden kan men net staan. Tegen de onderzijde van de wand is een beklamping aangebracht, waarschijnlijk vanwege wateroverlast. In de kelder zijn de nodige steekkappen aangebracht, hiervan is er nog één geopend. Volgens het bestek is de toegang verplaatst van de huidige secretarie naar de hal. Hiervoor zijn een korte gang en een gemetselde trap aangebracht. Hier lag in de tijd van het klooster de keuken, maar het is niet bekend of dit daarvoor ook zo was. De tongewelfconstructie past goed bij de relatief lange vorm van de ruimte. Mogelijk geeft een ontleistering inzicht in bouwsporen en een handvat voor een datering.*

In de noord- en oostvleugel zijn twee tongewelfde kelders aanwezig die geen functie kregen. De nieuw opgetrokken bouwdelen kregen betonnen kelders waarin installaties, opslag en parkeerruimte voor fietsen werden ondergebracht.

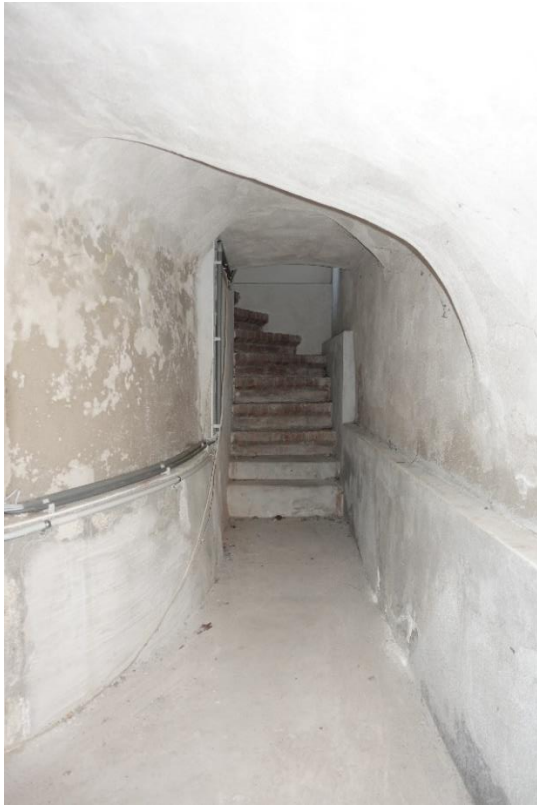
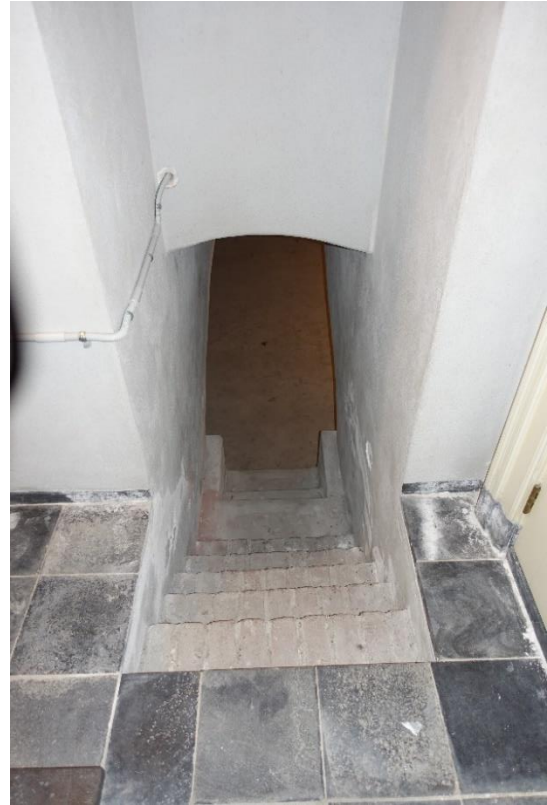
*Links de in 1963 aangebracht gang en trap naar de kelder van de noordvleugel. Rechts de toegang tot de kelder van de oostvleugel, het is onbekend wanneer deze is aangebracht.*

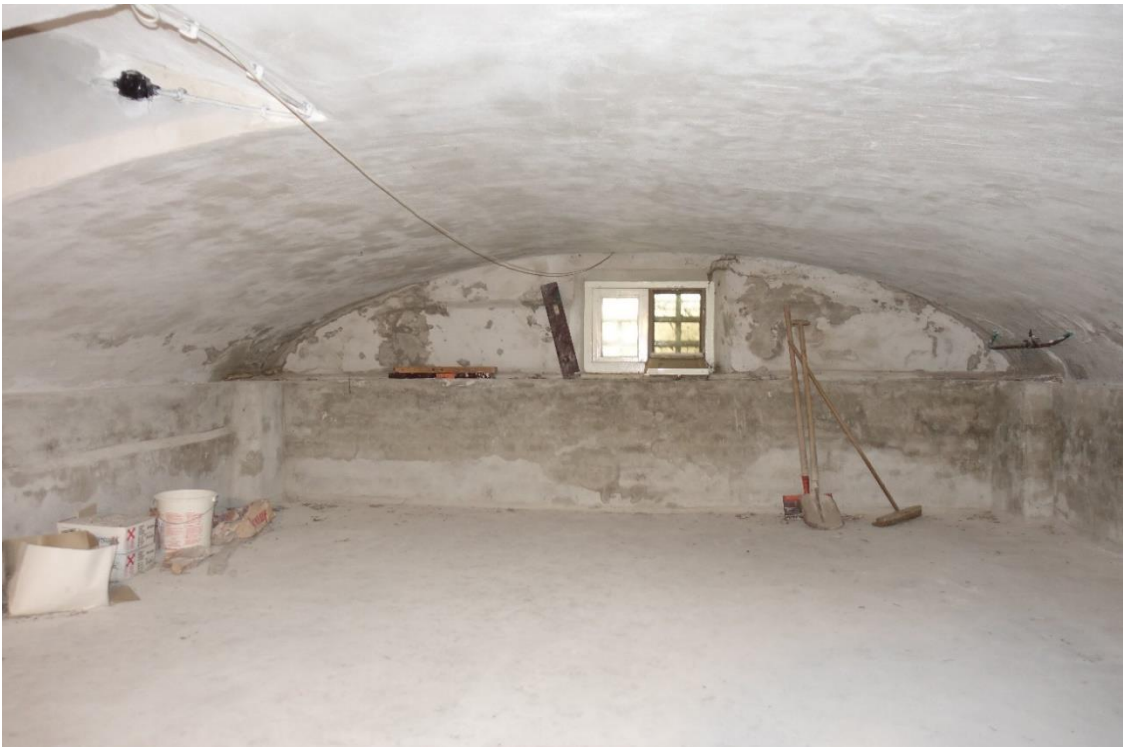
*De kelder onder de oostelijke vleugel. Ook hier is een tongewelf aangebracht en dit ligt ook haaks op de lange gevels. Ook is er een beklamping aangebracht. De toegang ligt aan de noordzijde, waar een steekkap is ingebroken en een gemetselde trap door de inpandige zware muur loopt.*

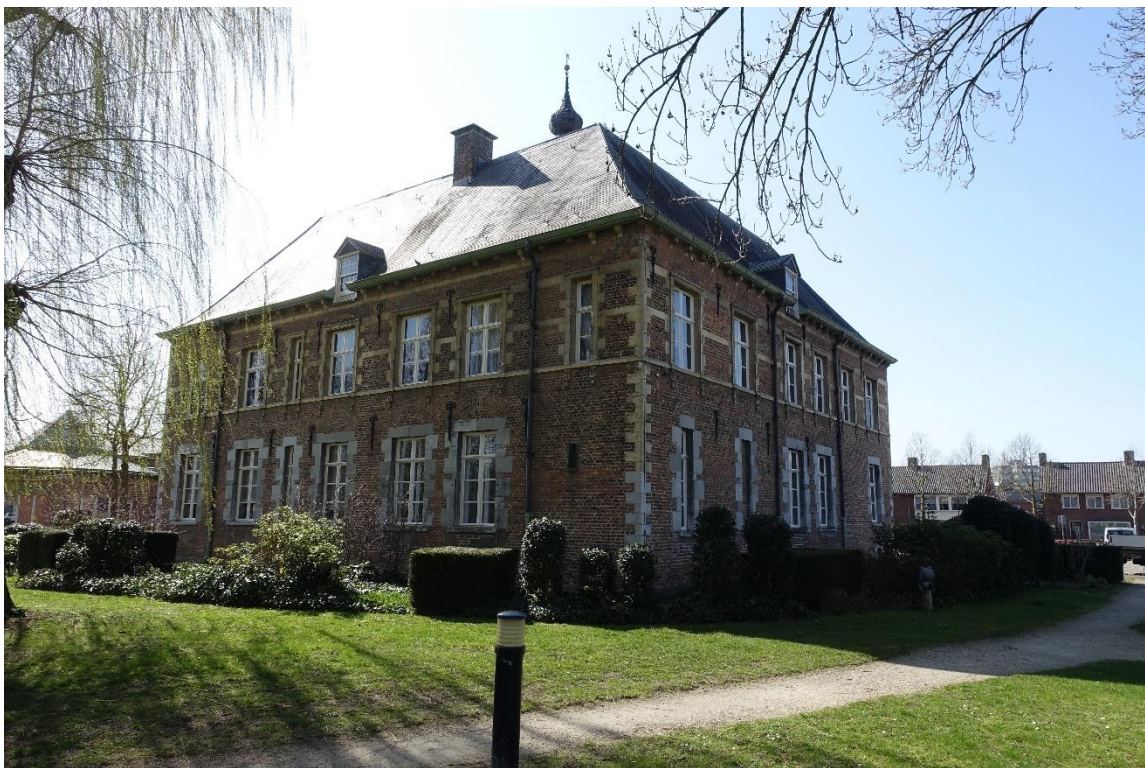
*De buitengevels van de noordelijke (rechts) en oostelijke (links) vleugel. Op de verdieping zijn er twee speklagen en een waterlijst van mergel in het metselwerk opgenomen.*

Het slotje heeft met bakstenen gemetselde gevels. Op de verdieping zijn hier speklagen van mergel in opgenomen. De gevels van de noordelijke en oostelijke vleugels hebben een gelijke opbouw en zijn waarschijnlijk van gelijke ouderdom. De gevels zijn circa 50 centimeter dik (twee steens) en in 1963 aan de binnenzijde met stenen op hun kant beklampt.

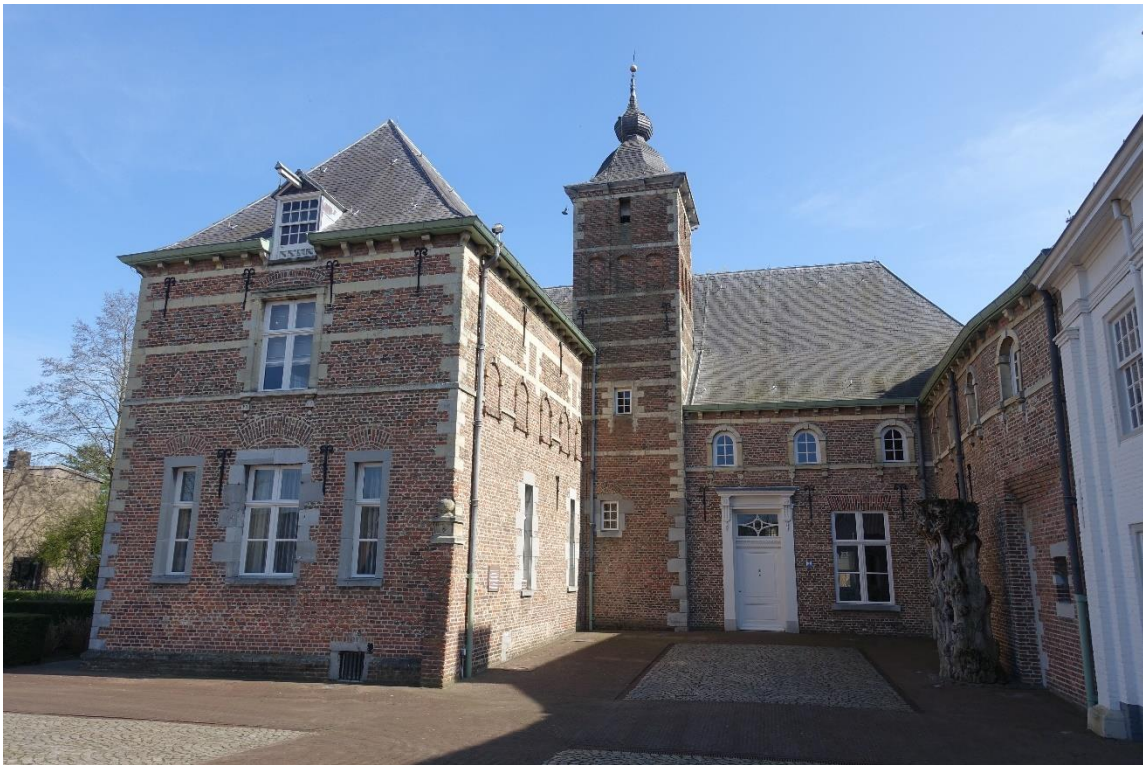
*Het binnenplein met de noordelijke vleugel (links), de traptoren en de zuidelijke vleugel (rechts)  
Geheel rechts het begin van de Witte vleugel.*

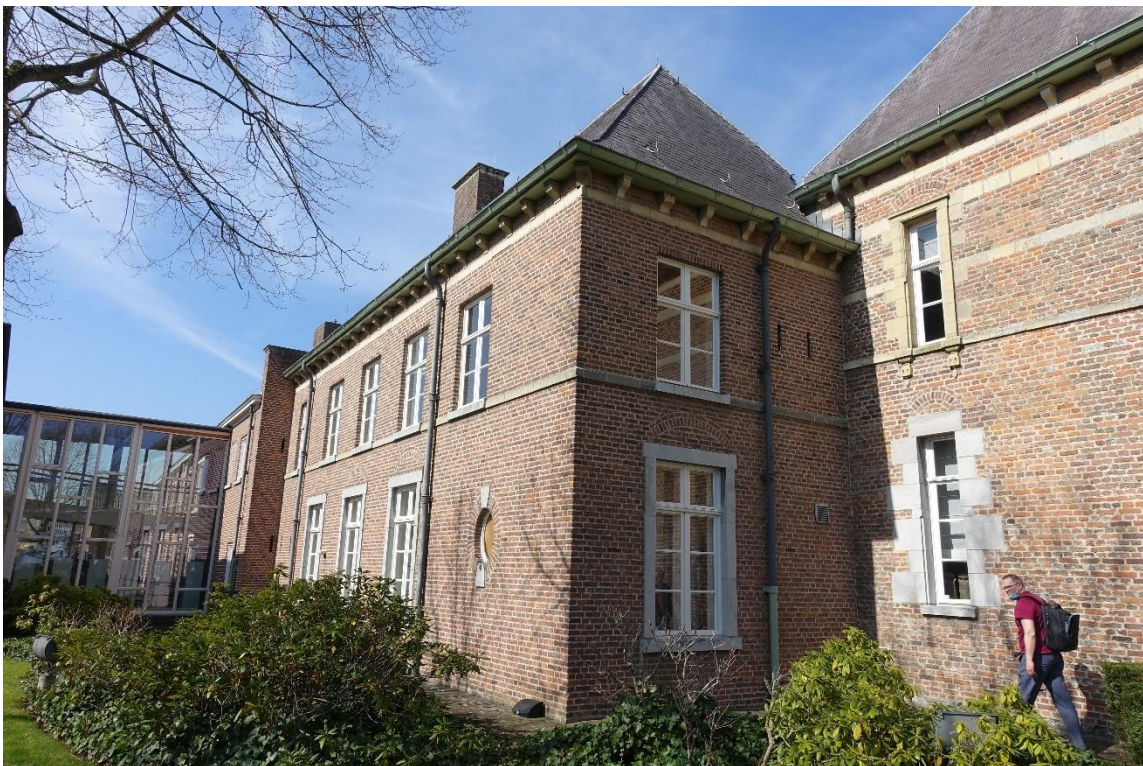
*De gevels van de in 1963 nieuw opgetrokken zuidelijke vleugel en de Witte vleugel. Later is er links  
een verbinding naar de nieuwere bouwdelen van het raadhuis aangebracht.*

De bouwdelen uit 1963 hebben ook met bakstenen gemetseld gevels waarbij wel een spouw is aangebracht. Alleen de voorgevel van de Witte vleugel uit 1820 is zonder spouw, wat gebruikelijk is voor de bouwtijd.

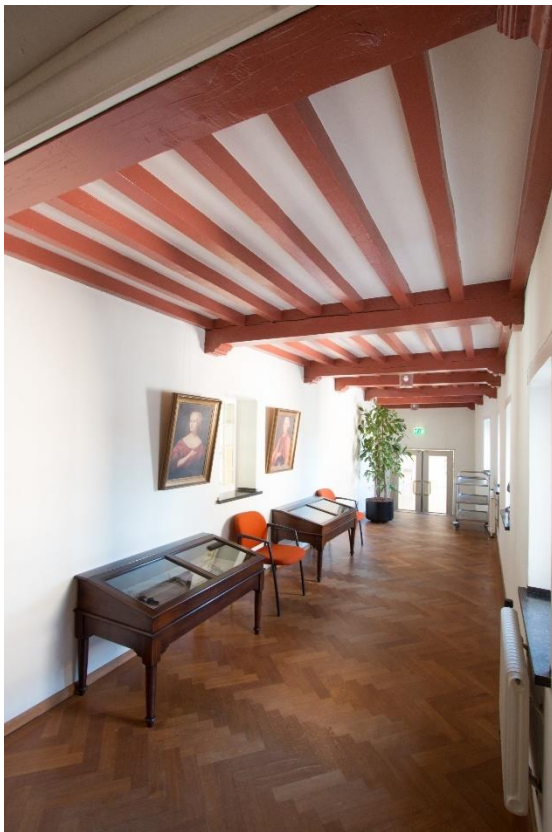
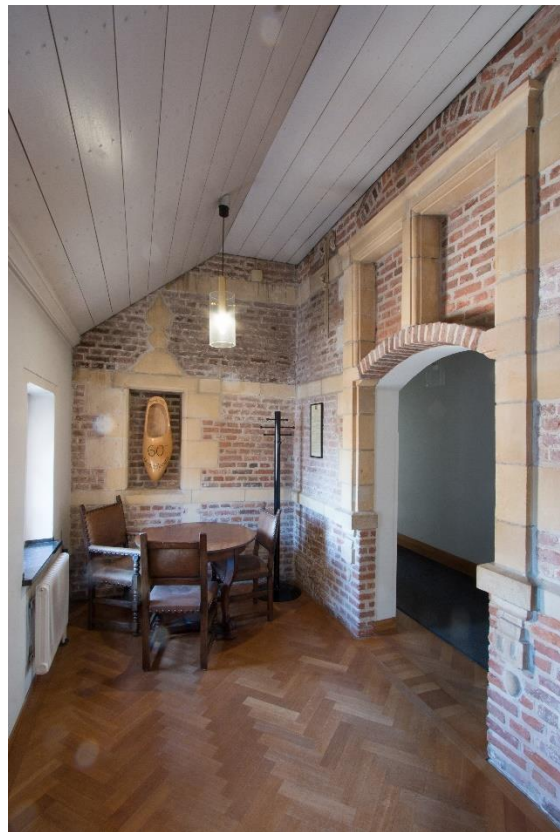
*Links de samengestelde balklaag van de zuidelijke vleugel gezien naar de Witte vleugel. Onder de moerbalken liggen korte geprofileerde consoles. Het contrast met de sierlijke sleutelstukken in de beide vleugels is merkwaardig. Wellicht wilde men het verschil tussen verblijfs- en verkeersruimtes benadrukken. Het contrast is des te groter daar in de gevels van de zuidelijke vleugel juist wel de renaissance vensters zijn opgenomen. Rechts de beschieting van de kap op de verdieping van de zuidelijke vleugel met aan de rechterzijde de gevel van de oostelijke vleugel.*

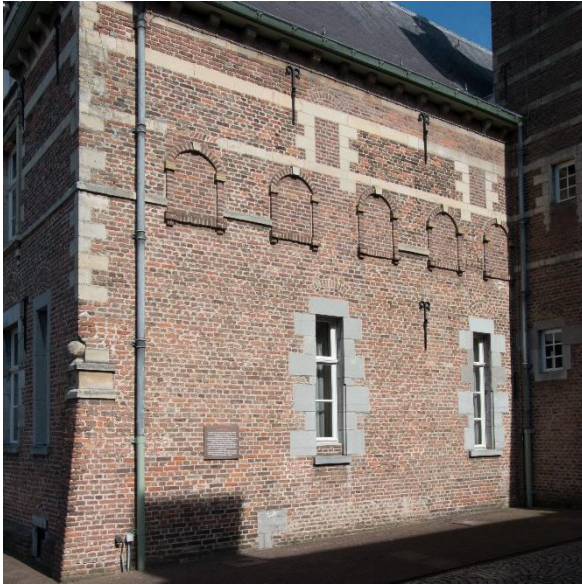
*De muurankers in zuidelijke gevel van de noordelijke vleugel in de huidige situatie (links) en die van vóór 1963 (rechts). Het anker op de begane grond (gele pijl) is komen te vervallen omdat de legrichting is gewijzigd. Op de verdieping is het voorste anker omhoog gebracht tot boven de speklaag (rode pijl). Het achterste anker is op zijn plek gebleven, dit was echter niet aan een moerbalk maar aan een strijkbak langs (of op) de binnenmuur geplaatst.*

De tweede verdieping is eveneens voor het grootste deel opgebouwd uit samengestelde balklagen van gelijke vorm als op de eerste verdieping. Op de forse inpandige muur naast de trap in de oostelijke vleugel ligt een moerbalk waarin de kinderbinten liggen en die fungeert als trek balk voor het bovenstaande juk van de kap. Voor het aanbrengen van de raadzaal werd de binnenmuur met rookkanalen verwijderd en vervangen door een moerbalk. Tevens werd de balklaag omhoog gebracht om de ruimte meer statuur te geven, dit is zowel op de zolder als aan de plaats van de muurankers op foto's van voor en na de restauratie te zien.

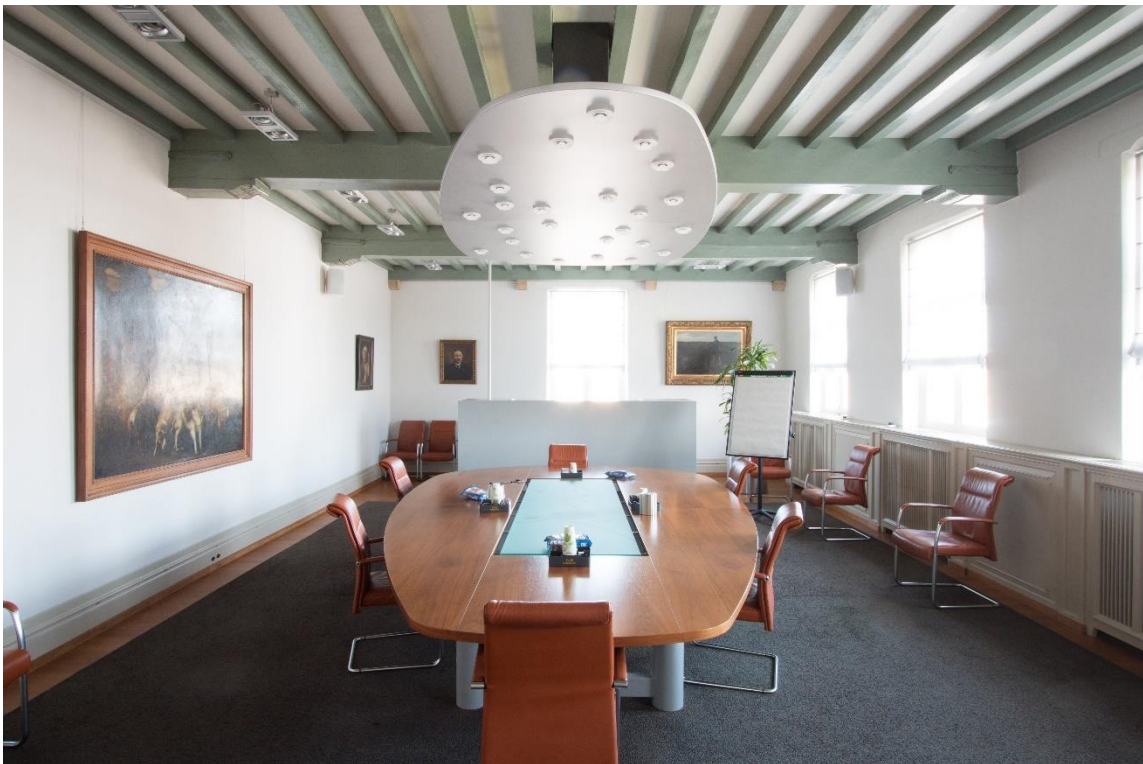
*De samengestelde balklaag van de raadzaal. De moerbalk boven het verlaagde plafonddeel is nieuw ingebracht ter plaatse van de verwijderde binnenmuur. Gezien de onregelmatige verdeling van de muurdammen tussen de vensters, zal een groot deel van de kinderbalken zijn hergebruikt. Voor de gevel en de binnenmuur zijn strijkbanken op natuurstenen consoles geplaatst, het is onbekend of deze constructies van voor de restauratie dateren.*

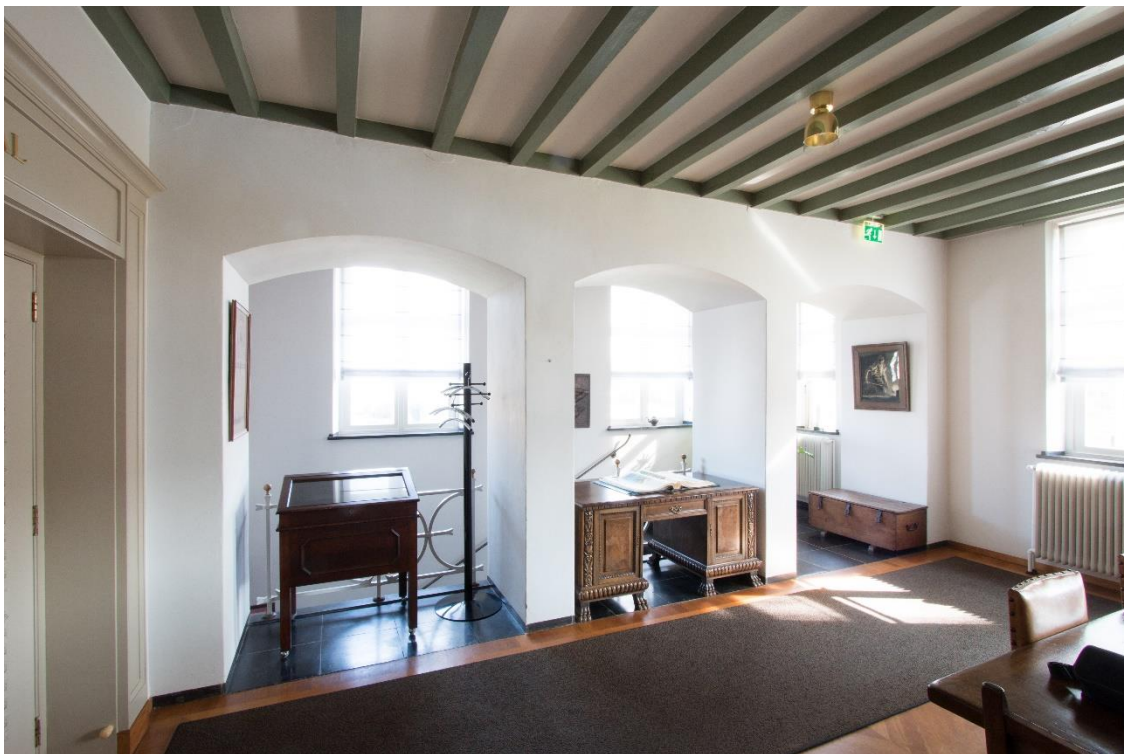
*De kinderbalken in de hal voor de raadzaal. De balken liggen op de zware binnenmuur die met drie bogen is opengewerkt. Op de muur ligt een trekbalk waar het juk van de kap op staat. Achter de muur ligt de trap naar de begane grond met aan de rechterzijde de doorgang. De muur is circa 95 centimeter dik en op de begane grond massief, waarschijnlijk is het een restant van een oudere bouwphase.*

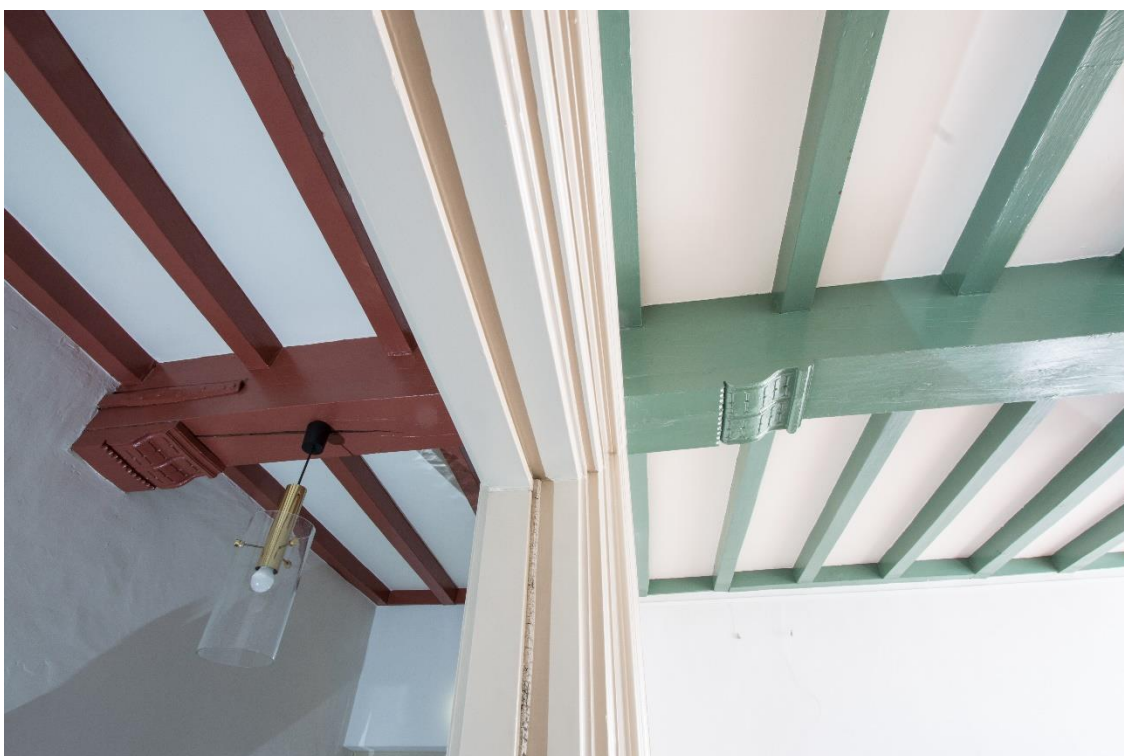
*De moerbalk met drie sleutelstukken in de oostelijke vleugel. Het derde sleutelstuk valt aan de rechterzijde buiten de foto.*

In de oostelijke vleugel heeft men zich de vrijheid gepermitteerd om naast het oorspronkelijke sleutelstuk dat in de gang ligt, ruim een meter naar binnen een nieuw sleutelstuk toe te voegen dat in de werkkamer valt. De moerbalken hier zijn zodoende van drie sleutelstukken voorzien, wat zeer curieus is. De esthetiek won het hier van de constructie.
