# Sint Oedenrode Kasteel-raadhuis Dommelrode Slotje

Bouwhistorische verkenning

BAAC Rapport B-21.0043

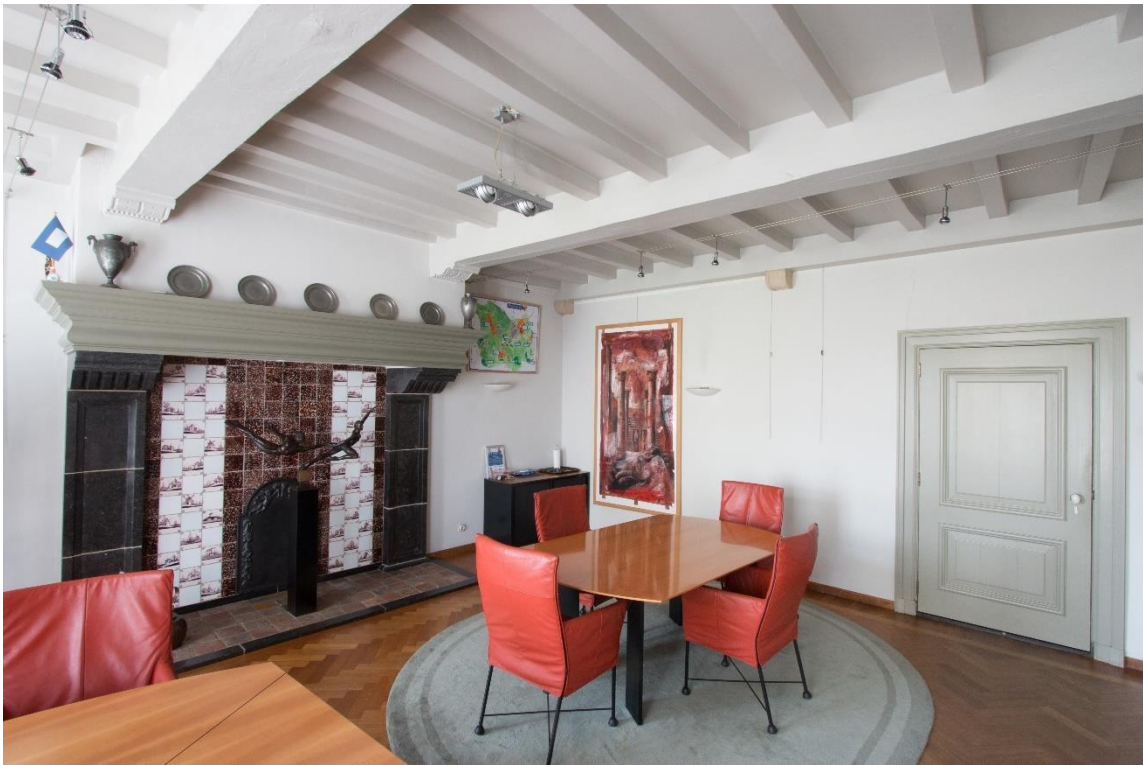
*De balklaag in de burgemeesterskamer gezien naar het zuiden. De schouwpartij is nieuw ingebracht.*

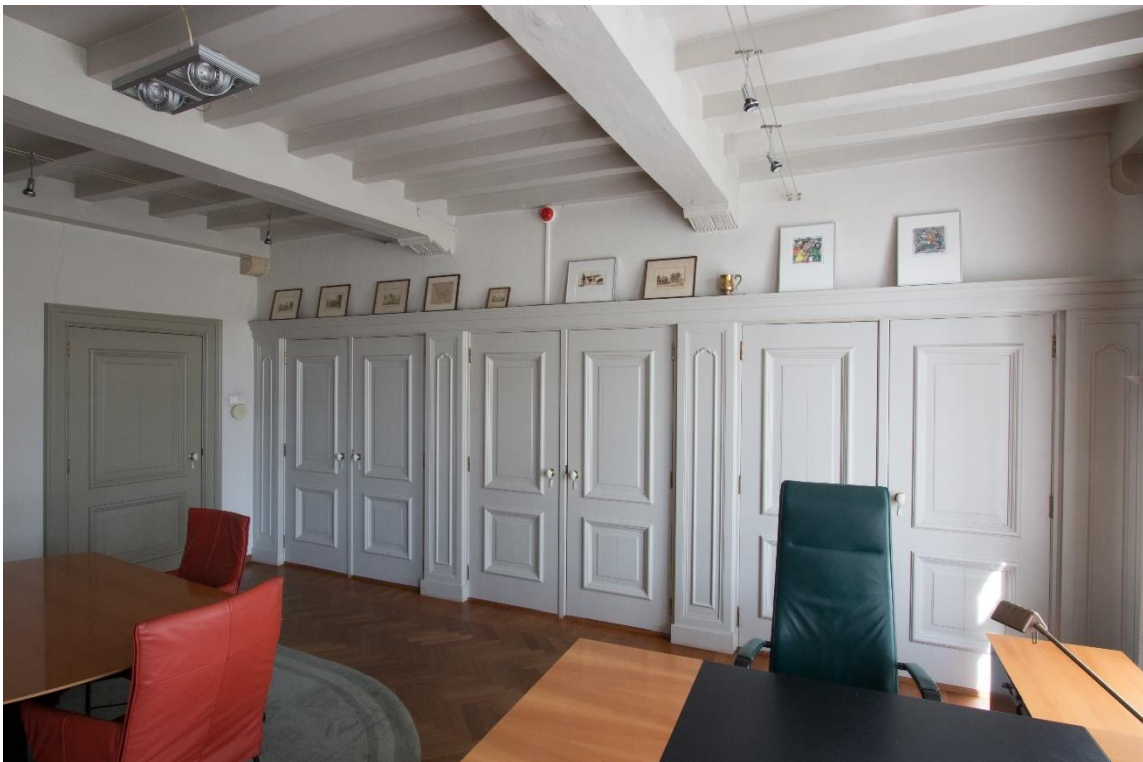
*De balklaag in de burgemeesterskamer gezien naar het noorden. De moerbalken liggen in de zware binnenmuur. De kastenwand is grotendeels schijn, alleen de twee rechter deuren zijn in gebruik, direct achter de andere deuren ligt het metselwerk van de binnenmuur.*

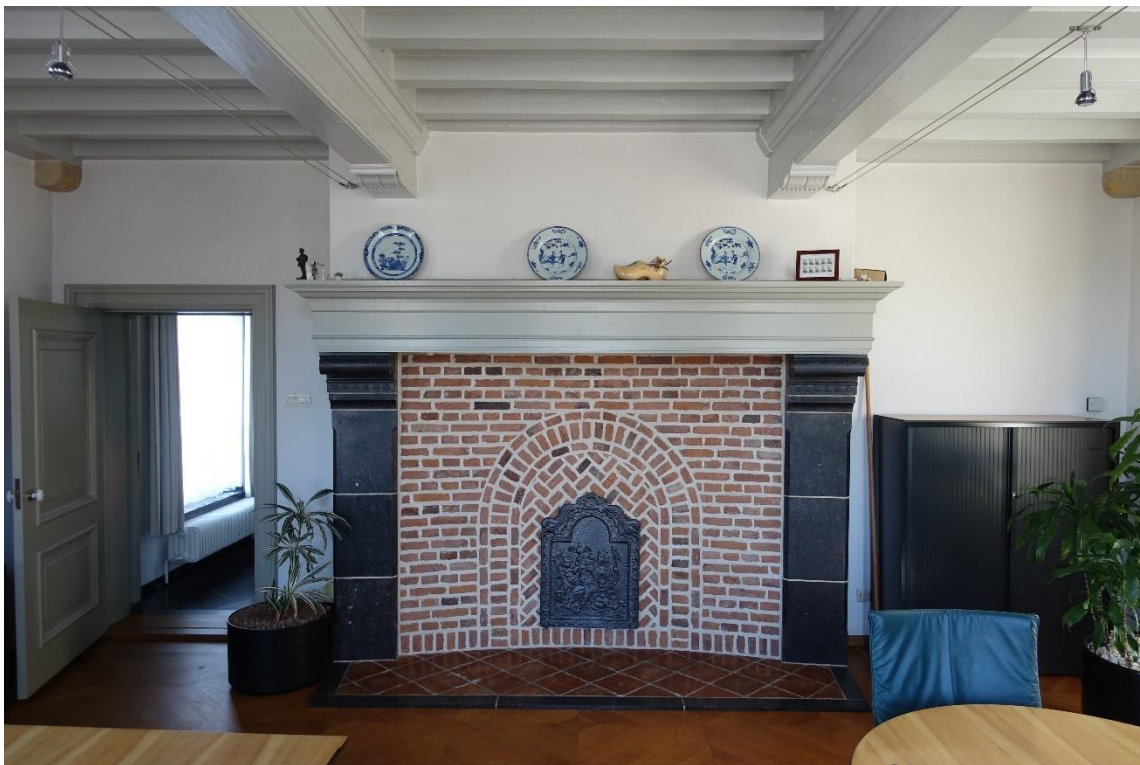
*De gewijzigde balklaag in de secretarie. De oplegging van de moerbalken in de schouw is waarschijnlijk gekopieerd van de burgemeesterskamer waar dit de oorspronkelijke situatie is. De strijkbalen op consoles zijn, net als de schouw, nieuw ingebracht.*

De moerbalken liggen zoals gebruikelijk tussen de twee lange gevels. Er zijn op twee plaatsen afwijkingen. In de secretarie liggen de twee moerbalken, die waarschijnlijk zijn hergebruikt, tussen de kopgevel en de binnenmuur. Waarschijnlijk is hiertoe besloten om een strijk balk voor de twee toegevoegde vensters te voorkomen, maar het kan ook te maken hebben gehad met het verkrijgen van een zo stabiel mogelijke draagconstructie voor de bovenliggende raadzaal. Dit heeft wel geleid tot een ongebruikelijke oplegging van de moerbalken in de schouw. In de burgemeesterskamer is een gelijke situatie aanwezig. Deze is op de tekening van 1960 als voorstel aangegeven. Oudere foto's van de buitengevel laten zien dat de bestaande situatie een ligging haaks op de lange gevels betrof, zoals ook bij de andere moerbalken.

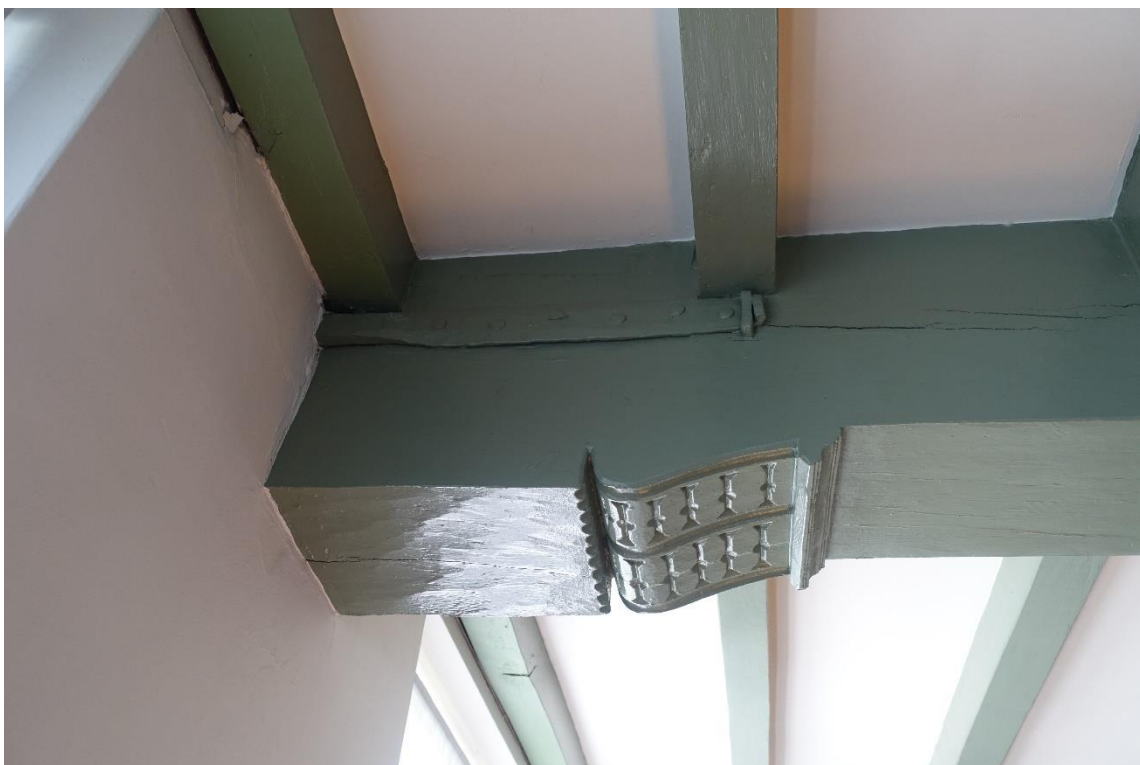
*Eén van de moerbalken met een worteleind. Op het vlakke deel van het sleutelstuk is de disselslag goed zichtbaar. De sleutelstukken hebben een gelijke vormgeving, maar verschillen sterk qua lengte.*

Onder alle balken liggen sleutelstukken die van snijwerk in renaissance stijl zijn voorzien. Een aanzienlijk aantal van de sleutelstukken lijkt één geheel te vormen met de moerbalk, een zogenaamd worteleinde, waarbij de dikkere onderzijde van de stam werd bewerkt tot een sleutelstuk. Volgens het bestek is er een groot aantal sleutelstukken bijgemaakt en vervangen, het valt niet goed te bepalen welke dit betreffen.

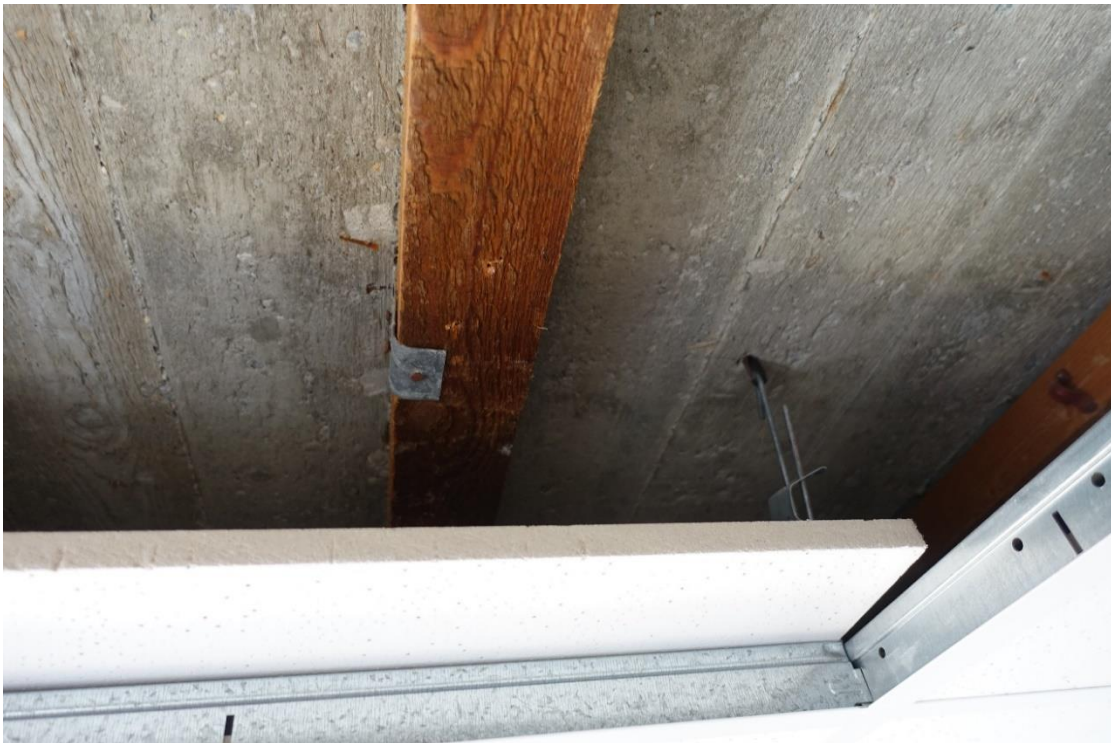
*De onderzijde van de verdiepingsvloer van de Witte vleugel. De vuren planken die de bekisting vormden tekenen zich duidelijk af. Er zijn ribben tegen aangebracht voor de plafondafwerking. Een fase later is een verlaagd systeemplafond aangebracht. De zuidelijke vleugel uit 1963 heeft een gelijke constructie.*

De nieuw opgetrokken bouwdelen zijn voorzien van vloeren van gewapend beton.

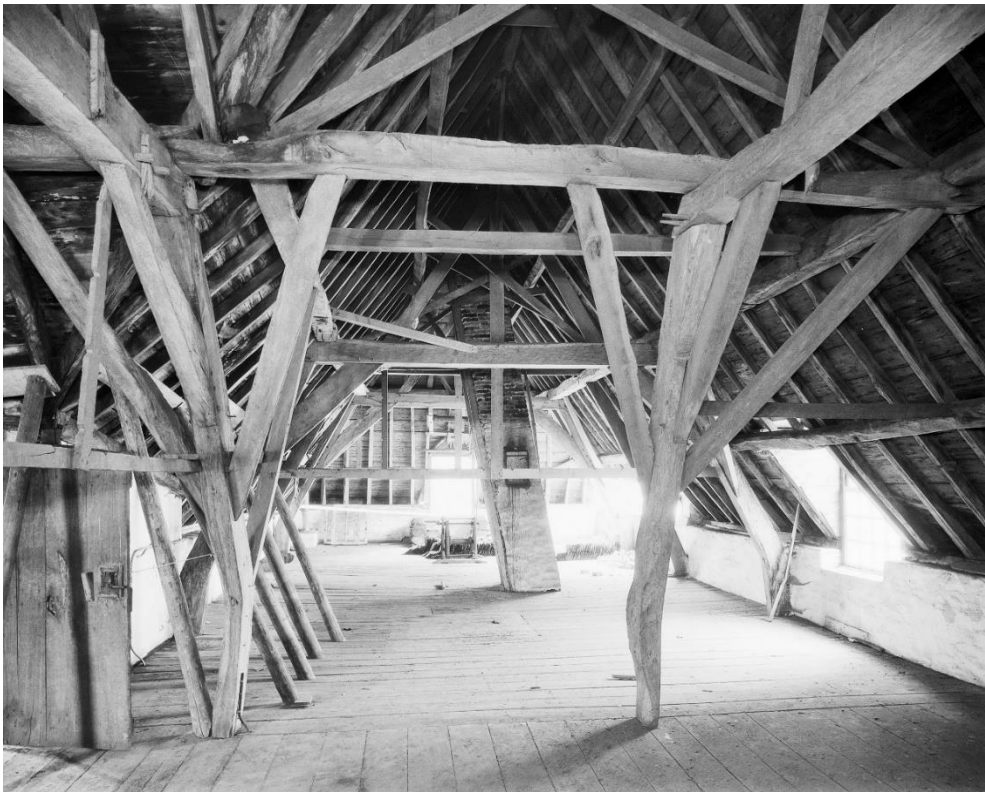
*Foto uit 1960 van de kapconstructie van de noordvleugel (RCE 59.578). De vloer van de noordelijke vleugel is nog niet verhoogd en er is nog een schoorsteen aanwezig. Er zijn de nodige tijdelijke constructie aangebracht onder het linker dakvlak. De deur geheel links is nog steeds aanwezig.*

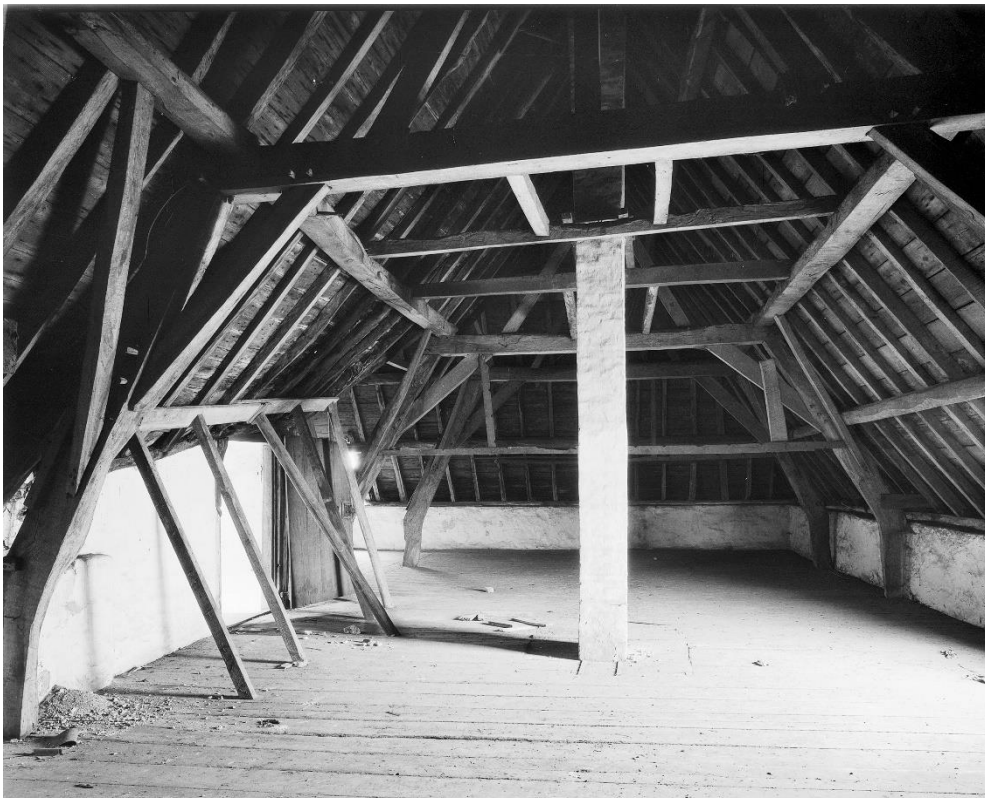
*Foto uit 1960 van de kapconstructie van de noordvleugel (RCE 59.579). Ook hier is het linker dakvlak tijdelijk ondersteund. De schoorsteen is vervangen.*

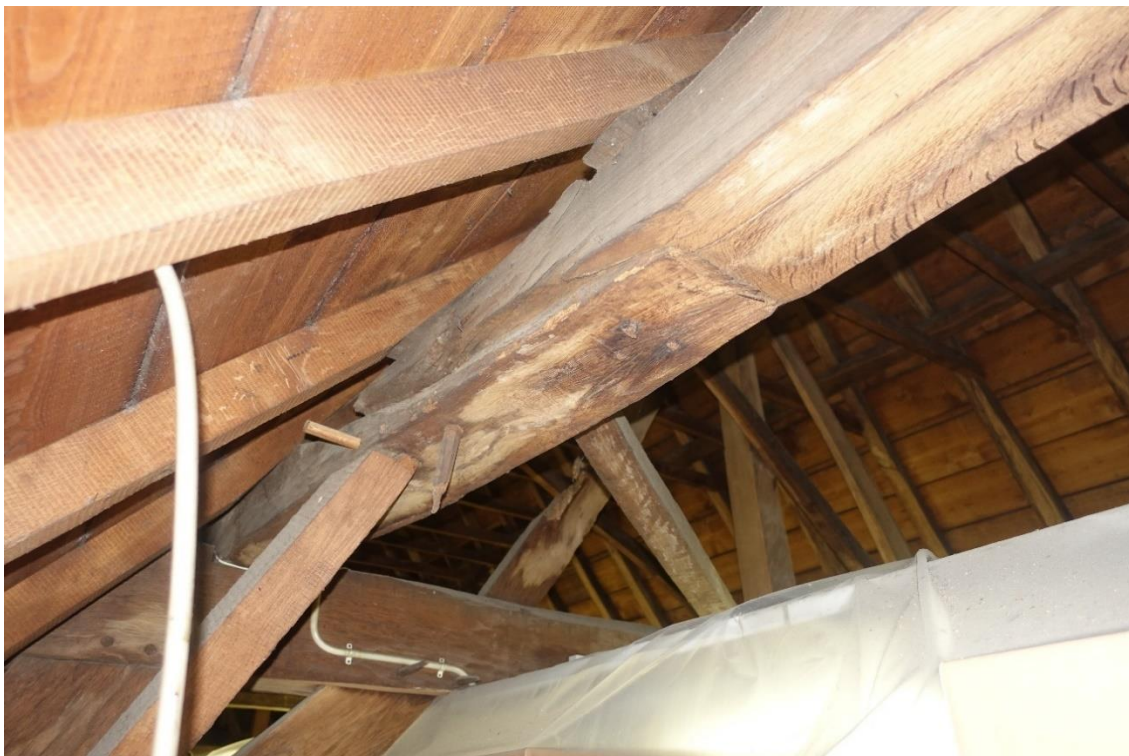
*De liplas in de wurmt met, net voor de windschoor, de toognagel die de verbinding vastzet.*

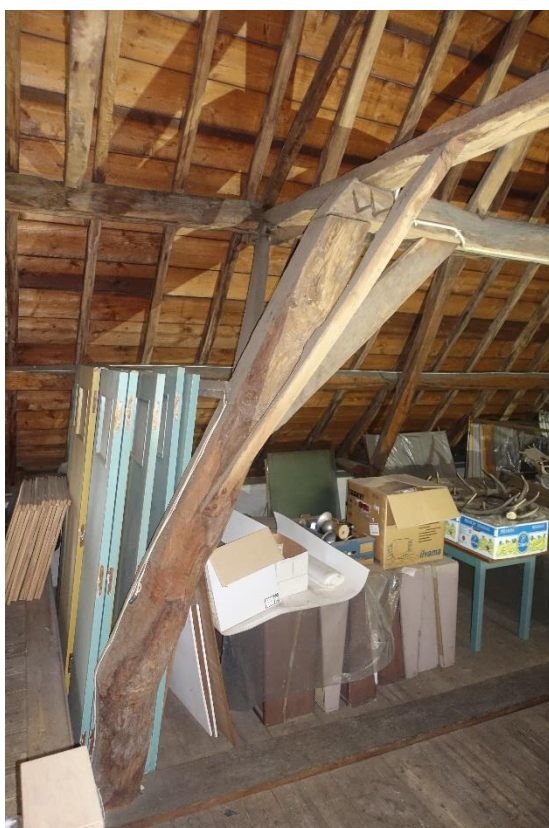
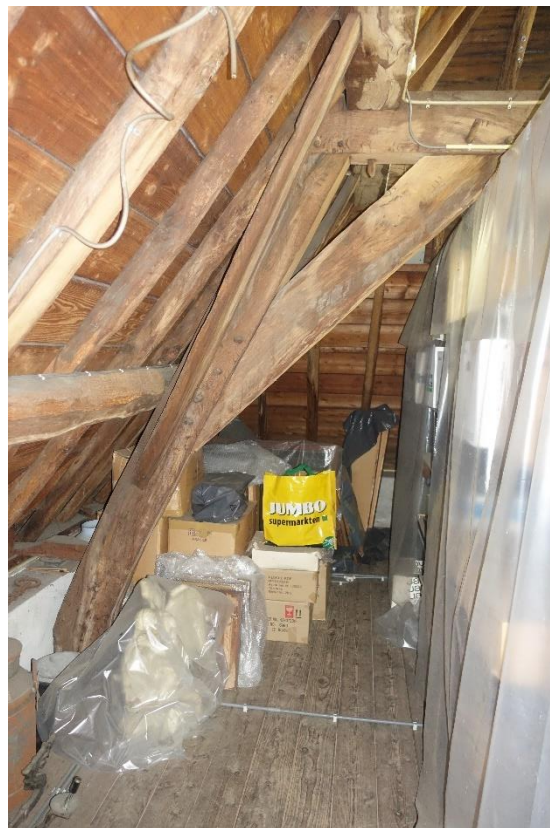
*Links het noordelijkste spant van de oostelijke vleugel. Dit spant staat op de trekbalke die op zware binnenmuur ligt. Rechts het westelijkste spant van de noordelijke vleugel met ter hoogte van het korbeel de onderste gording.*

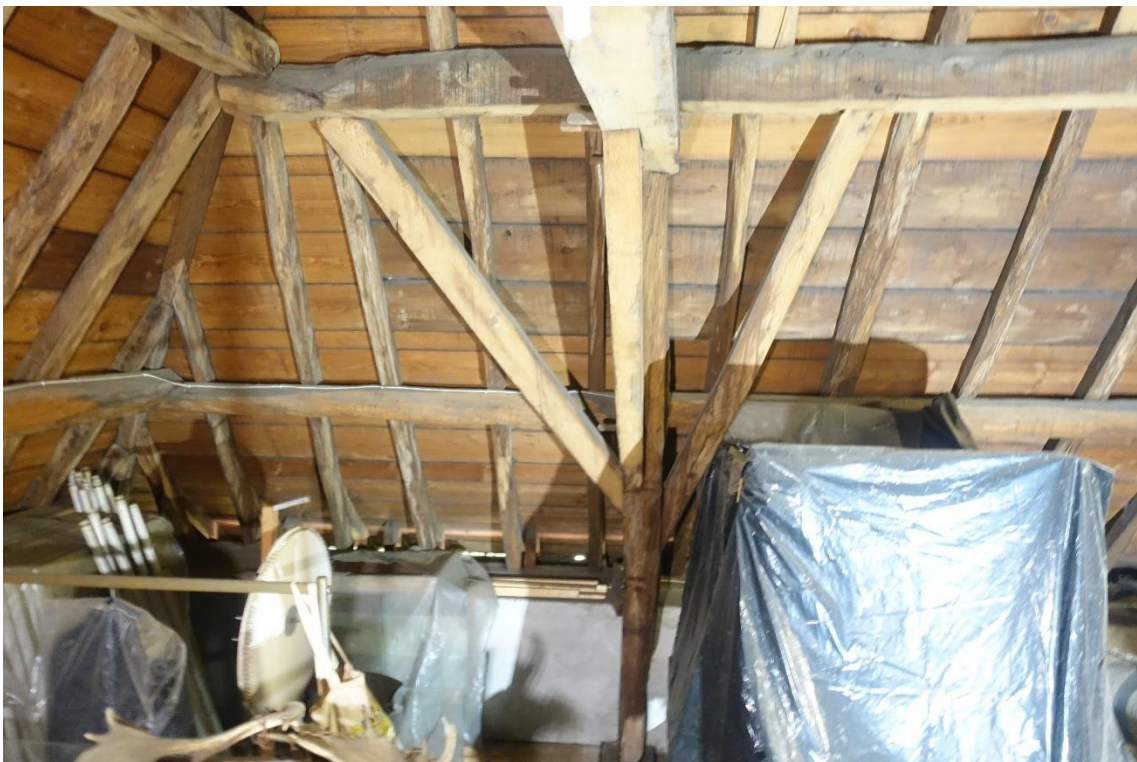
*De buitenhoek waar de kapconstructies van beide vleugels elkaar ontmoeten. Het wurmt van de oostelijke zijde wordt door het juk gedragen en ondersteunt ook het wurmt van de noordelijke kap.*

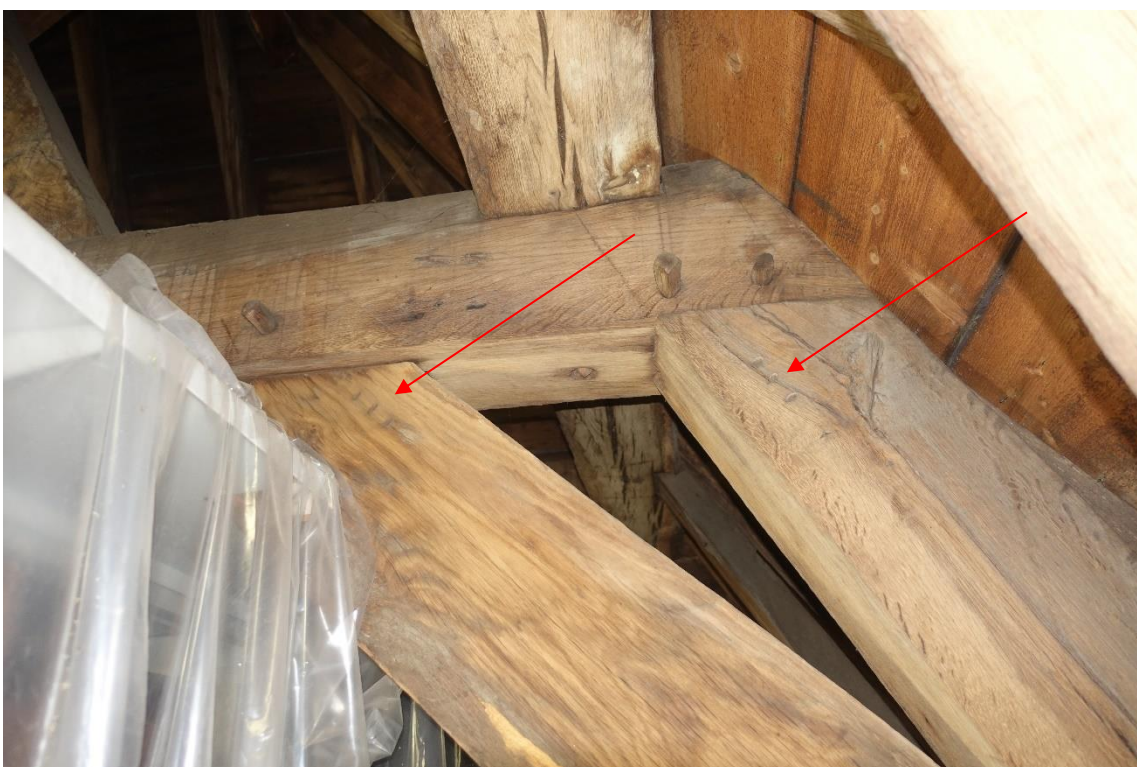
*Detail van een juk in de noordelijke kap, bij de pijlen de met de beitel aangebrachte merken III.*

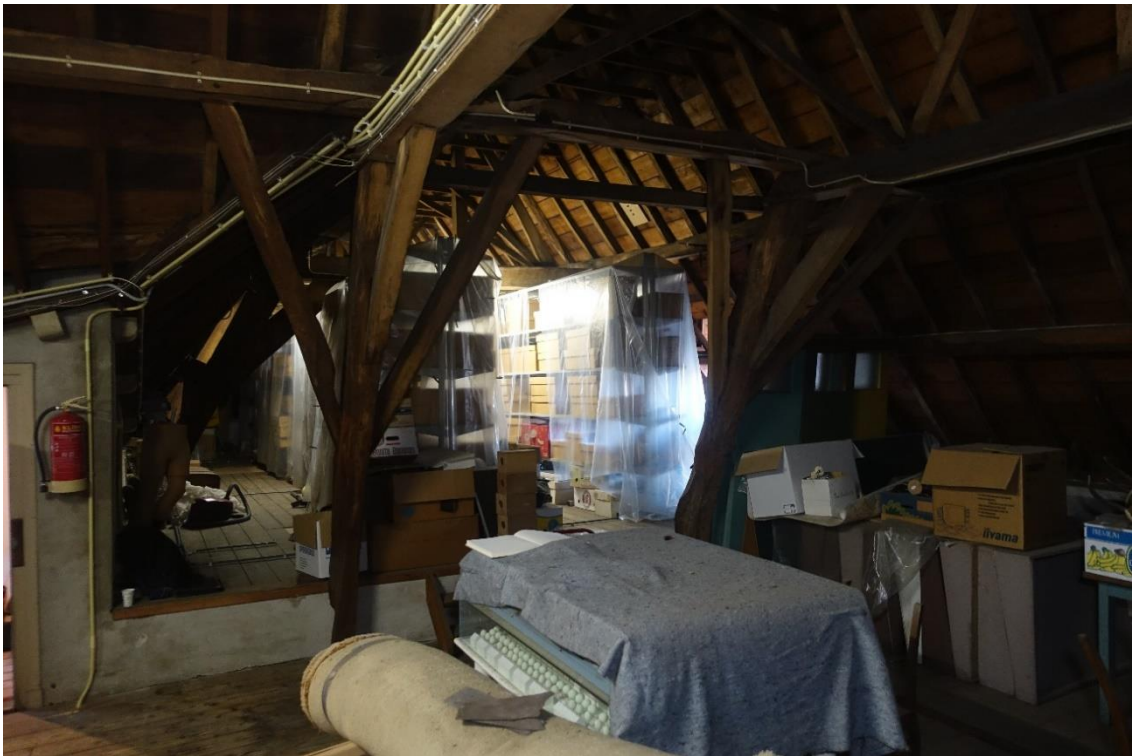
*De kapconstructie van de noordelijke vleugel gezien vanuit de oostelijke vleugel. Direct achter de krommers van het oostelijke deel is te zien dat de vloer van de zolder van het oostelijke deel omhoog is gebracht.*

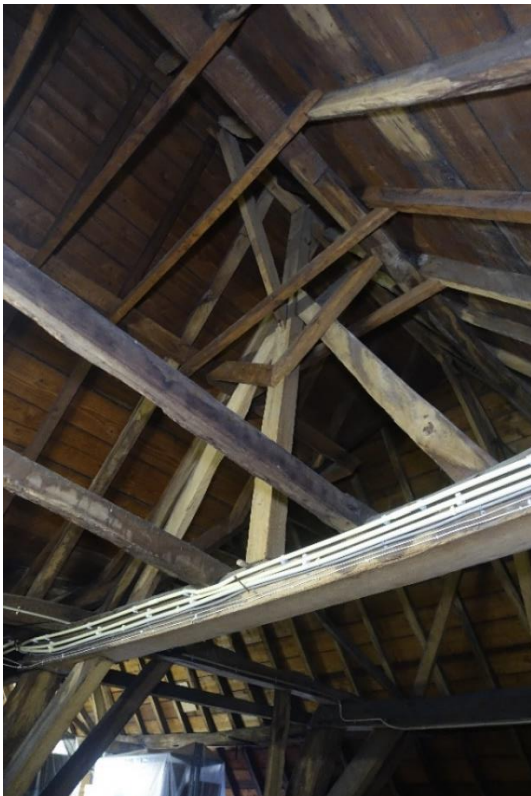
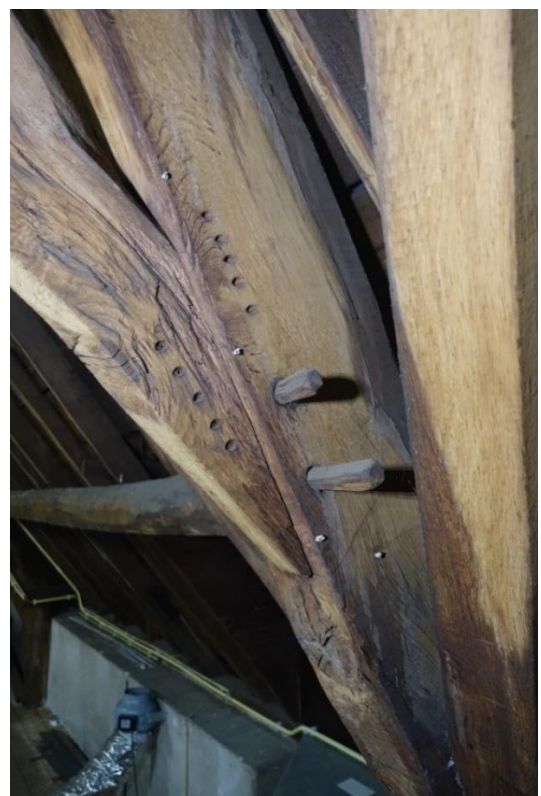
*Links een juk met de afgeschoorde makelaar erop. Ook de windschoren zijn zichtbaar. De later ingebrachte gordingen zijn met klampen ondersteund. Rechts één van de met de guts aangebrachte merken OOOOO op de krommer en het korbeel.*

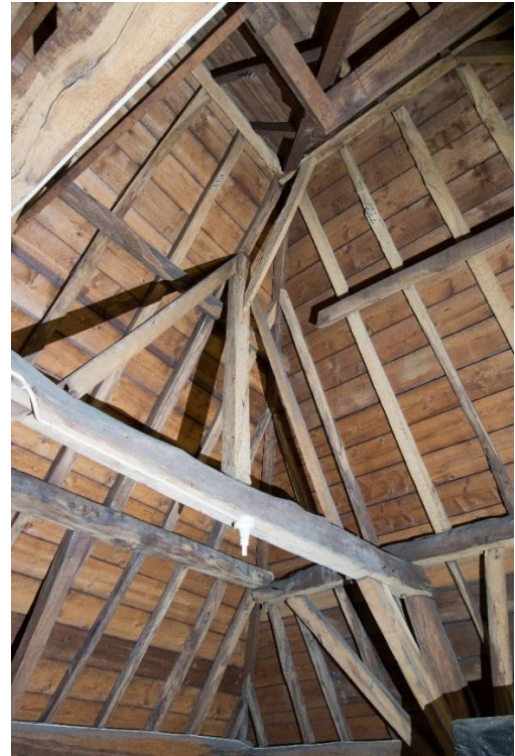
Links de schets met het overzicht van de telmerken en de zijde van de jukken waar ze op staan. De willekeurige nummering en zijden waar de merken op staan geeft aan dat de plaatsing niet afhankelijk was van de maatvoering. Rechts de korte makelaar op het juk bij het einde van de oostelijke kap. De constructie is niet heel doordacht aangebracht net als in de binnenhoek tussen de vleugels, wat in ieder geval aangeeft dat dit geen bijzondere aandacht had.

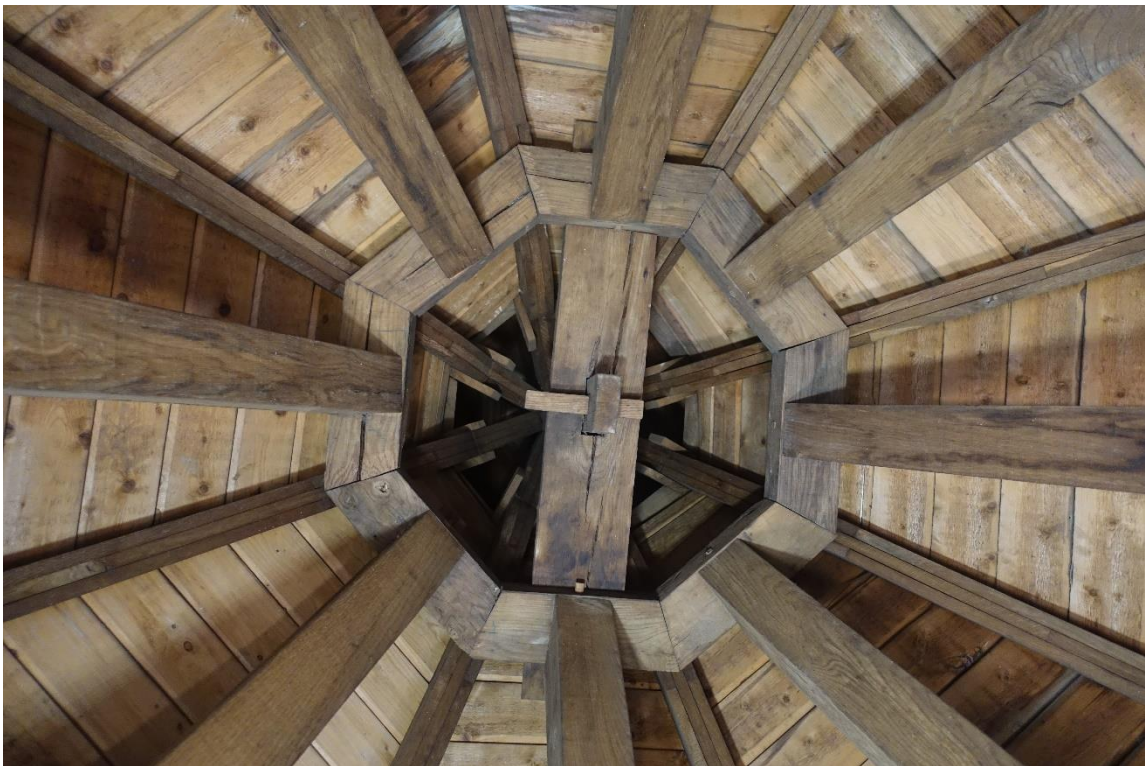
De kap van de koepel van de toren gezien naar het smalste punt.

De toren heeft een uivormige koepel die bij de laatste restauratie geheel is gerestaureerd. De vorm past goed bij de renaissance-taal van 1603 en is op oude prenten ook zichtbaar. Naast oorlogsschade was er het nodige achterstallige onderhoud, zodat er bij de restauratie fors ingegrepen diende te worden.

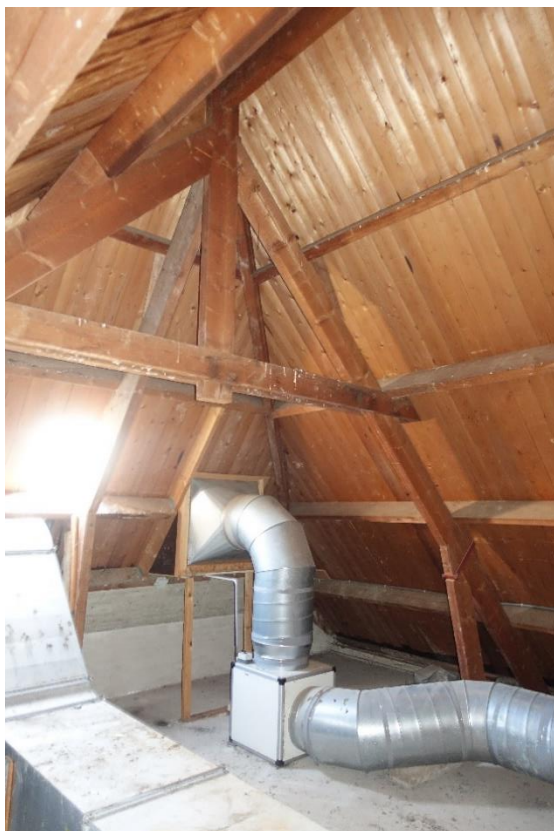
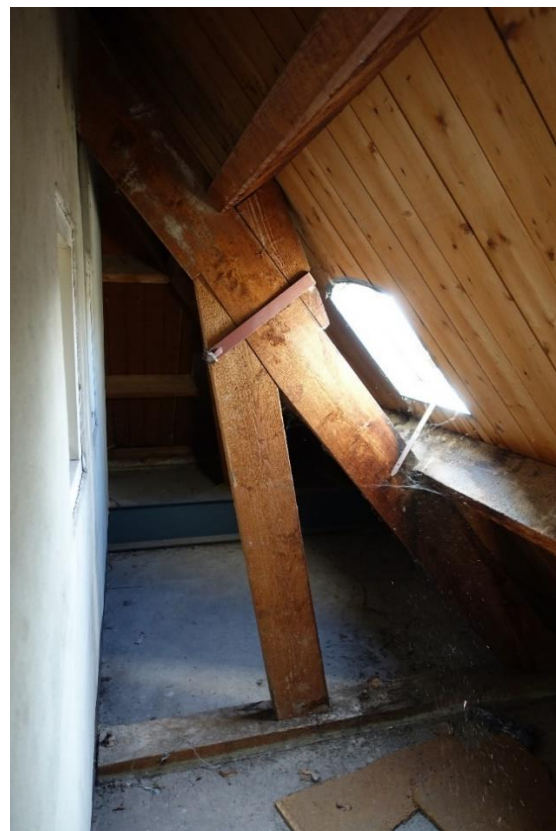
*Links één van de spanten van de zuidelijke vleugel. Rechts de kreupele stijl en de slof in de Witte vleugel.*

De kapconstructies van de zuidelijke vleugel en de Witte vleugel zijn uitgevoerd zoals getekend. Het gaat om Verbeterde Hollandse spanten die in ruw bezaagd vuren zijn uitgevoerd. De spanten staan op houten sloffen die in de betonnen vloeren zijn vastgezet. De trekbanken zijn als dubbele beklamping uitgevoerd om de spantbenen en de makelaar. De verbindingen zijn met bouten en moeren vastgezet. Alleen om de kreupele stijl is een ijzeren strop aangebracht. Naast een nokgording zijn er vier gordingen op klossen aangebracht. Hierop ligt staand beschot. De kap van de zuidelijke vleugel heeft twee spanten, die van de Witte vleugel heeft er vier. De kap draagt hier ook op vier bouwmuuren. Deze en de spanten staan alleemaal op de traveematen. De Verbeterde Hollandse spanten zijn voor de bouwtijd zeer gebruikelijke constructies. Deze zijn nog geheel oorspronkelijk aanwezig.

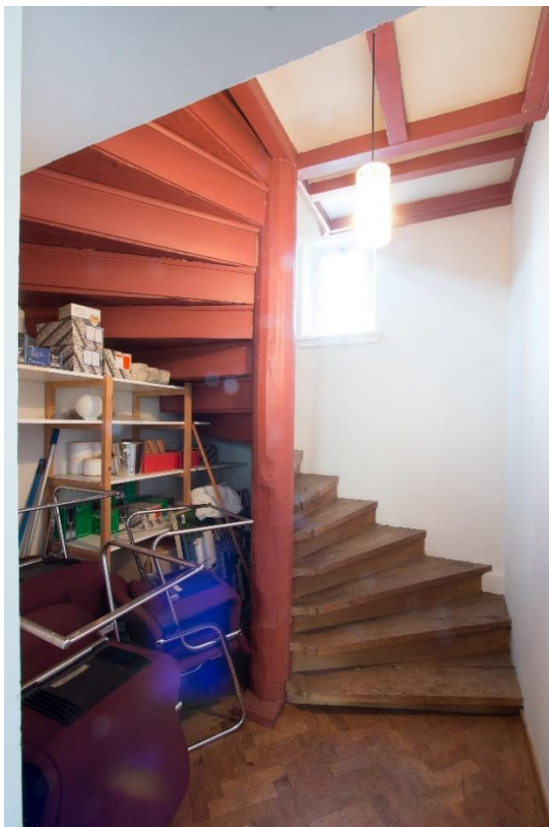
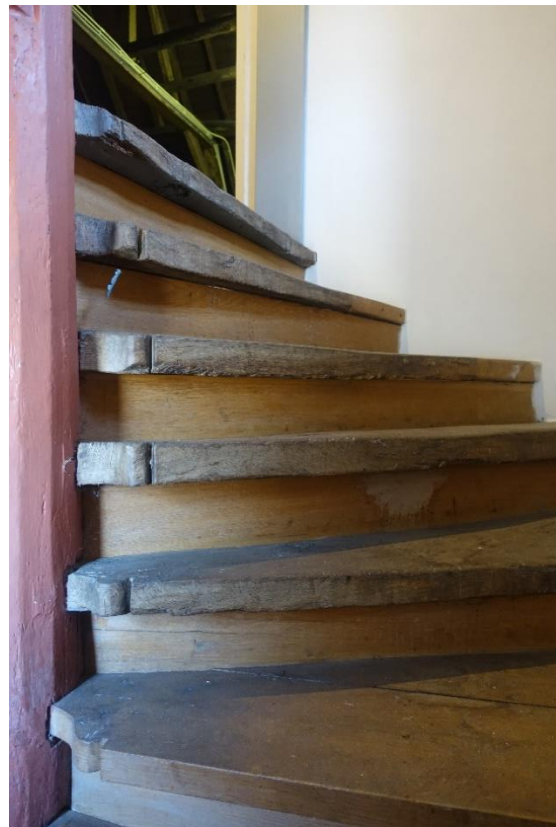
*Links het zicht op de spiltrap op de verdieping van de traptoren. Het bordes aan de bovenzijde is in 1963 geheel nieuw aangebracht. Rechts de treden aan de zijde van de spil.*

De treden zijn voor het grootste deel oorspronkelijk, wel zijn er delen vanwege slijtage ingestukt. De treden zijn met een houten toognagel in de spil vastgezet en aan die zijde van karakteristiek snijwerk voorzien. Aan de buitenzijde dragen de treden in het metselwerk. De stootborden zijn in de 20<sup>ste</sup> eeuw toegevoegd.

3. Er wordt op basis van de bevindingen in deze rapportage hoge monumentale waarde toegekend aan de eiken spiltrap in de traptoren. Hoewel de trap niet meer compleet is, is de zeldzaamheid dusdanig dat de waarde hoog is. De spil met eiken treden die in muur rusten is geheel authentiek. De 20<sup>ste</sup>-eeuwse stootborden hebben geen waarde. De plaats in de toren is daarbij ook oorspronkelijk en geeft een belangrijk inzicht in de plattegrond van het slotje.

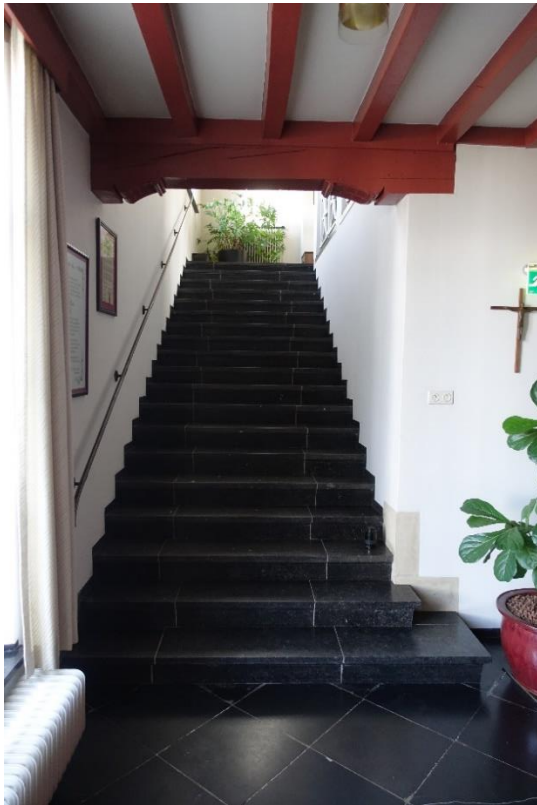
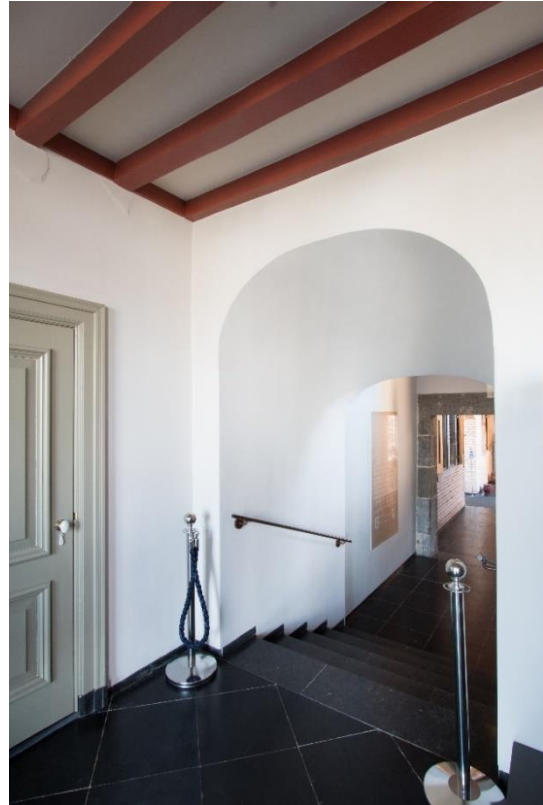
*Links de vaste trap aan het einde van de oostelijke vleugel. Aan de linkerkant staat de buitengevel, aan de rechterkant de zware inpandig muur. Rechts de doorgang onder de traptoren door. De boog is van stucwerk en suggereert een zwaardere muur dan dat er is. Dit komt omdat de boog net zo breed is gehouden als de aan de rechterkant in de hal geplaatste toiletten. Het verschil in vloerhoogte wordt veroorzaakt door de kelders.*

De open treden en de profilering geven wellicht aan dat de trap ouder is dan 1603, maar dat valt alleen met dendrochronologisch onderzoek vast te stellen. Het lastige hierbij is dat de oorspronkelijke indeling van het slotje niet meer is vast te stellen. De plaats van de vaste trap aan de noordzijde van de oostvleugel is geen onlogische, gezien de zware inpandig muur die deze aan de zuidzijde begrenst. Gezien het ontbreken van bouwsporen in de buitengevels op de deze plek, is het ook mogelijk dat de tegelijk met de traptoren de vaste trap hier is toegevoegd en de open hoek bij de ontmoeting van de beide vleugels tegelijk is gevuld. Dit wordt ook ondersteund door het ontbreken van vensters ter plaats van de trap.

De huidige afwerking van de vaste trap met natuurstenen platen is in 1963 aangebracht, net als de leuning van smeedwerk.

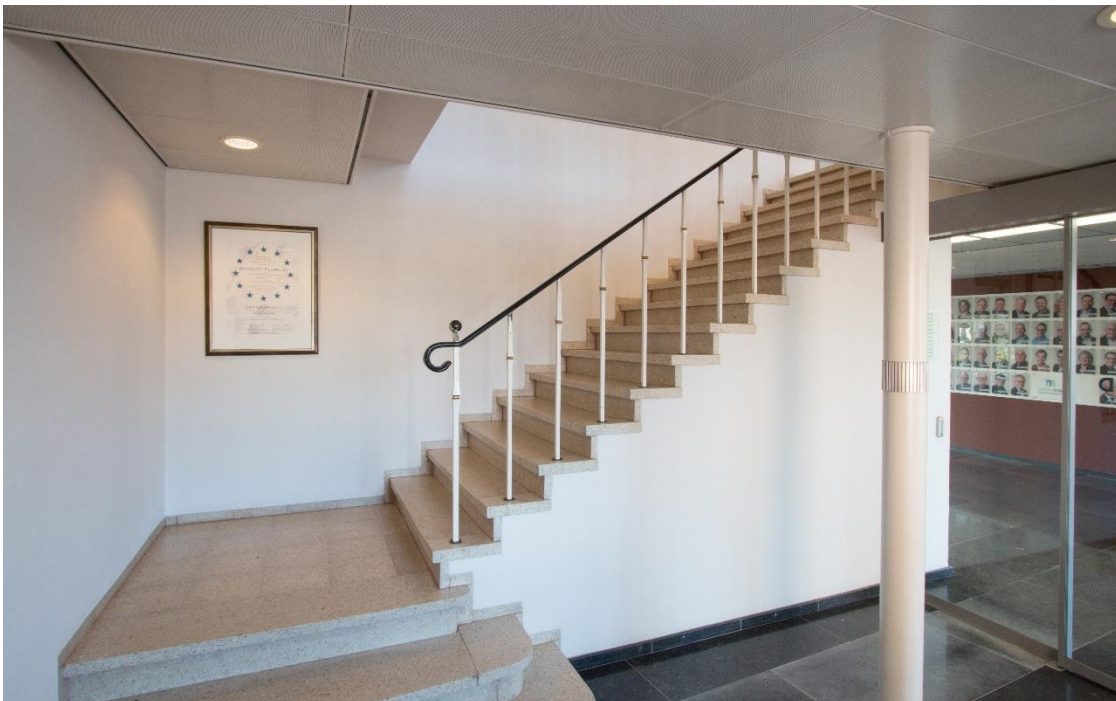
*De trap in de Witte vleugel naar de verdieping. Er zijn twee bloktreden die naar het vaste bordes leiden. De trap is bekleedt met granitotegels die oorspronkelijk (in dit geval 1963) zijn.*

De verdieping van de Witte vleugel wordt ontsloten met een brede trap van beton. De steektrap vangt aan op een bordes met twee bloktreden ervoor. De trap, de bekleding met granitotegels en de ijzeren leuning zijn nog geheel oorspronkelijk (1963).

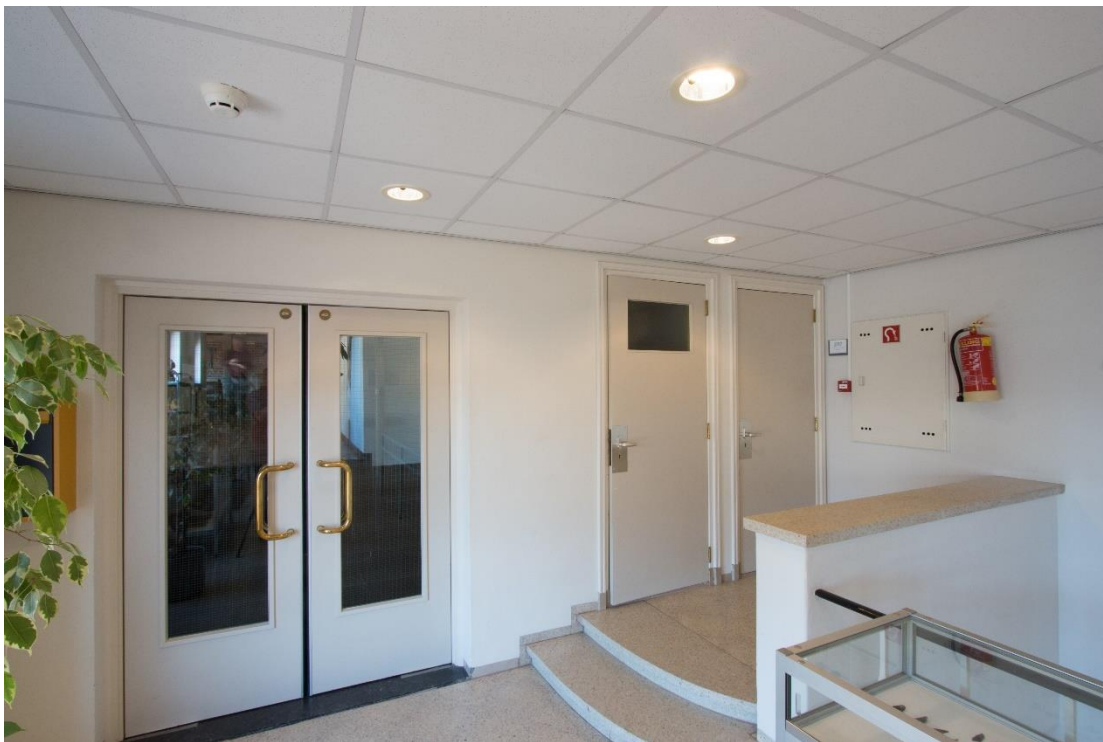
*De verdieping van de Witte vleugel met geheel rechts het trapgat naar de begane grond. Geheel links de dubbel deuren die de doorgang naar de zuidelijke vleugel vormen, het niveauverschil wordt met een trap van achter treden overbruggd. Achter de meest rechtse deur ligt een kamer met doorgang naar de trap naar de zolder van de zuidelijke vleugel.*

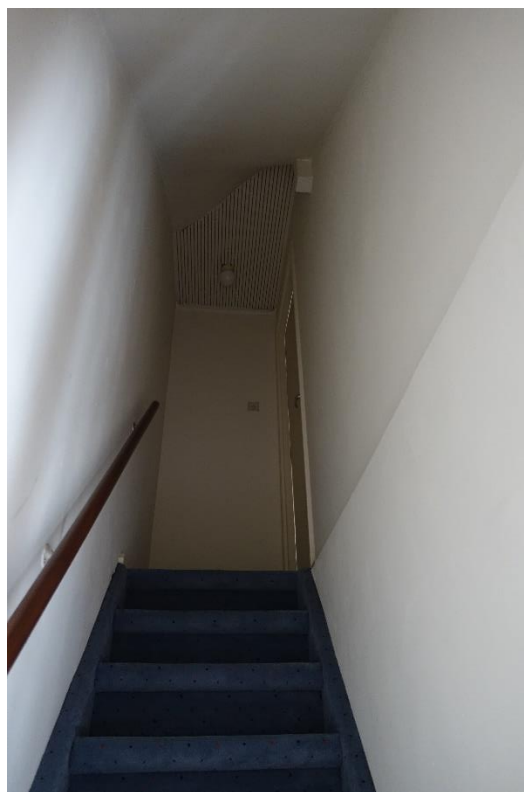
*De twee trappen in het nieuwe deel van de zuidelijke vleugel. Links van de begane grond naar de verdieping en rechts naar de zolder.*

In het nieuwe deel van de zuidelijke vleugel zijn twee houten trappen aangebracht. Van de begane grond naar de verdieping vormt de trap een verbinding die door de ambtenaren kon worden gebruikt zonder dit deel van de vleugel te hoeven verlaten. Mogelijk had dit ook te maken met de werkzaamheden aan de balie die op de begane grond was gesitueerd. De trap op de verdieping ligt boven die van de begane grond, maar is alleen vanuit de Witte vleugel toegankelijk en leidt naar de zolder waar de c.v. installatie stond. Beide trappen zijn nu gestoffeerd, verder zijn ze oorspronkelijk.

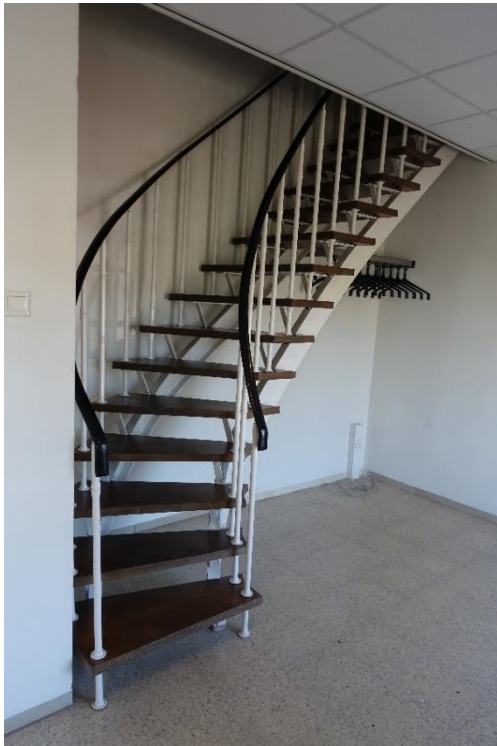
*De trap naar de zolder van de Witte vleugel. Deze is geheel oorspronkelijk en karakteristiek voor de bouwtijd.*

De zolder van de Witte vleugel wordt bereikt via een vaste trap die op twee gebogen stalen 'Hoesch' profielen draagt. Hierop zijn stalen dragers gelast waaraan hardhouten treden zijn gebout. Aan beide zijden zijn er leuning en balusters dragen. Deze zijn aan telkens twee treden vastgezet. De leuning is met bakeliet bekleed.

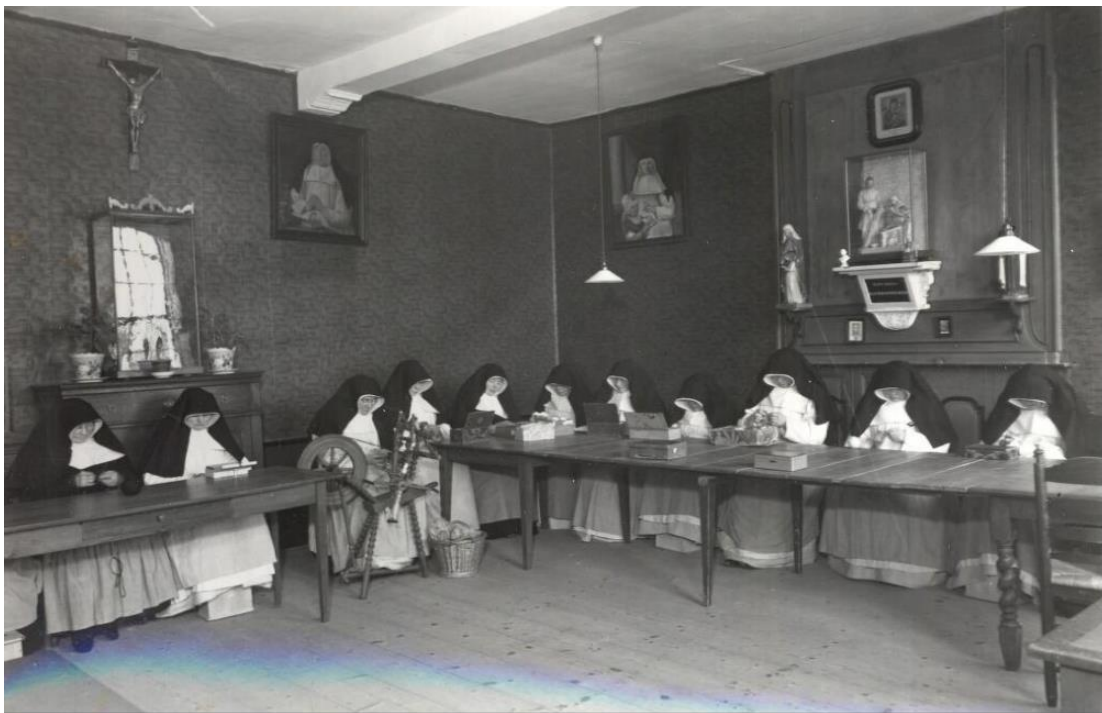
Foto uit 1951 van de recreatiezaal van het klooster (BHIC SOE1210). Waarschijnlijk betreft dit de huidige trouwzaal. Aan de rechterzijde de schouw met een 19<sup>de</sup>-eeuwse afwerking. Aan de aftekening op het plafond is te zien dat de boezem dieper is geweest. De vloer is van hout, op de wanden is bespanning aangebracht en de kinderbalken zijn met delen beschoten die zijn geschilderd. De meeste van deze afwerkingen lijken 19<sup>de</sup>-eeuws.

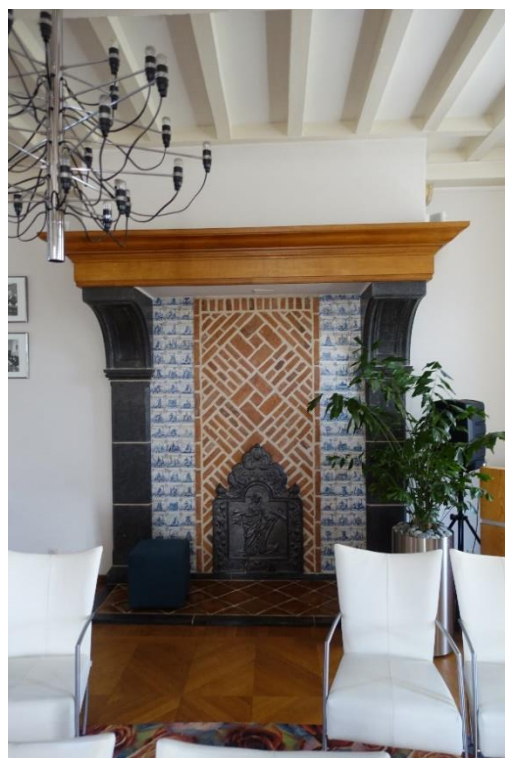
Links de tekening van architect Deur uit 1960 betreffende de wijziging van de schouw in de trouwzaal (BHIC inventarisnummer 1790, nummer 686). Rechts de schouw in de trouwzaal.

Getuige de tekeningen zijn de wijzigingen aan de schouwen totaal, zodat er beter van vervanging kan worden gesproken. De tekeningen laten zien dat er aan de onderzijde van de boezem een betonplaat is ingebracht en daarop het kanaal en de boezem zijn geplaatst. In het bestek is er sprake van de aanvoer van de schouwen van elders, maar het is onbekend of dit ook is gebeurd. Gezien de overeenkomsten in de schouwen lijkt het waarschijnlijker dat deze nieuw zijn vervaardigd.

Alle schouwen hebben wangen in de vorm van pilasters van hardstenen blokken met aan de bovenzijde een console. Er is één opmeting van de schouw in de keuken, die is verwijderd, die de basis lijkt te zijn voor de vormgeving van alle andere schouwen in de verschillende bouwdelen van het slotje. De vuurmonden zijn zowel met metselwerk als met historiserende betegelingen afgewerkt. De boezems zijn nieuw aangebracht en met eiken lijstwerk afgewerkt.

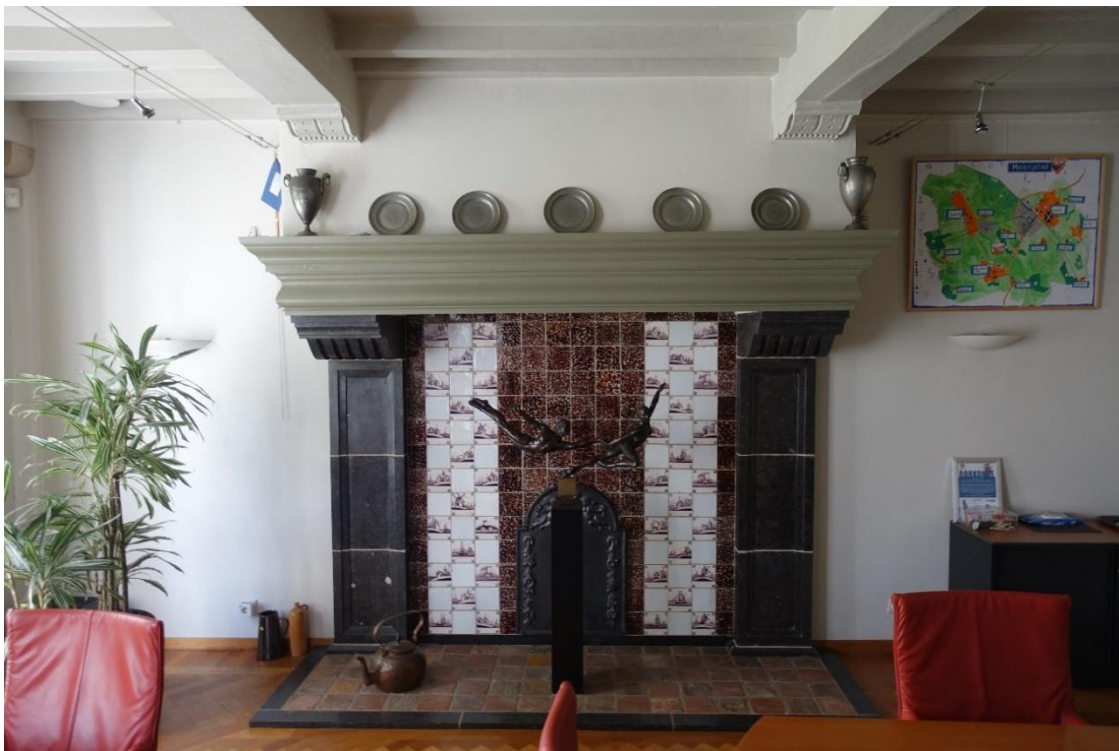
*De schouwpartij in de burgemeesterskamer. De hardstenen pilasters en de eiken lijst zijn allemaal vrij zwaar uitgevoerd. De verdere opbouw is klassiek. Wellicht zijn de schildpadtegels hergebruikt, maar dat is nergens vastgelegd.*
