# Sint Oedenrode Kasteel-raadhuis Dommelrode Slotje

Bouwhistorische verkenning

BAAC Rapport B-21.0043

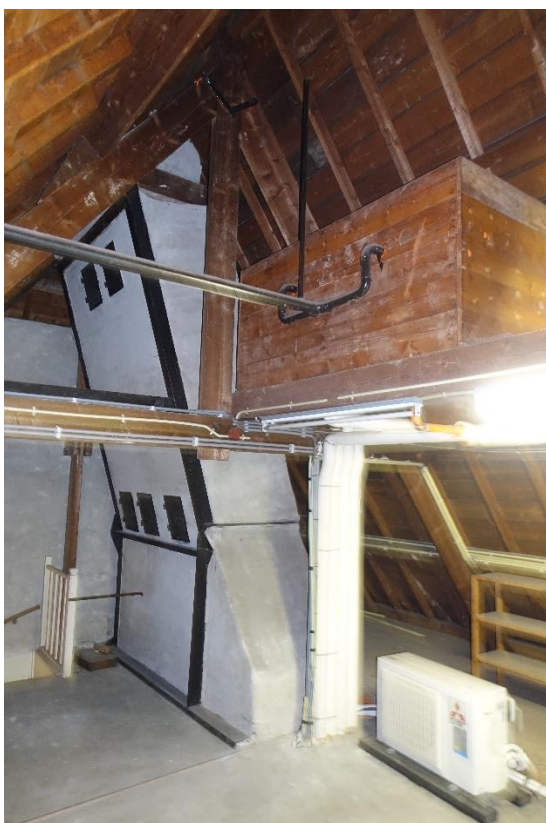
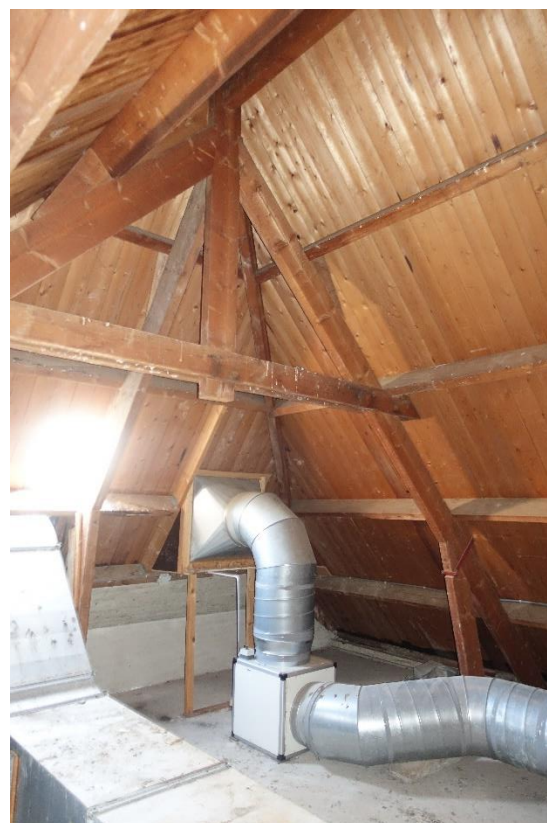
*Links de schoorsteen met e voor een expansievat op de zolder van de zuidelijke vleugel. Rechts later geplaatste luchtbehandelingsinstallaties op de zolder van de Witte vleugel.*

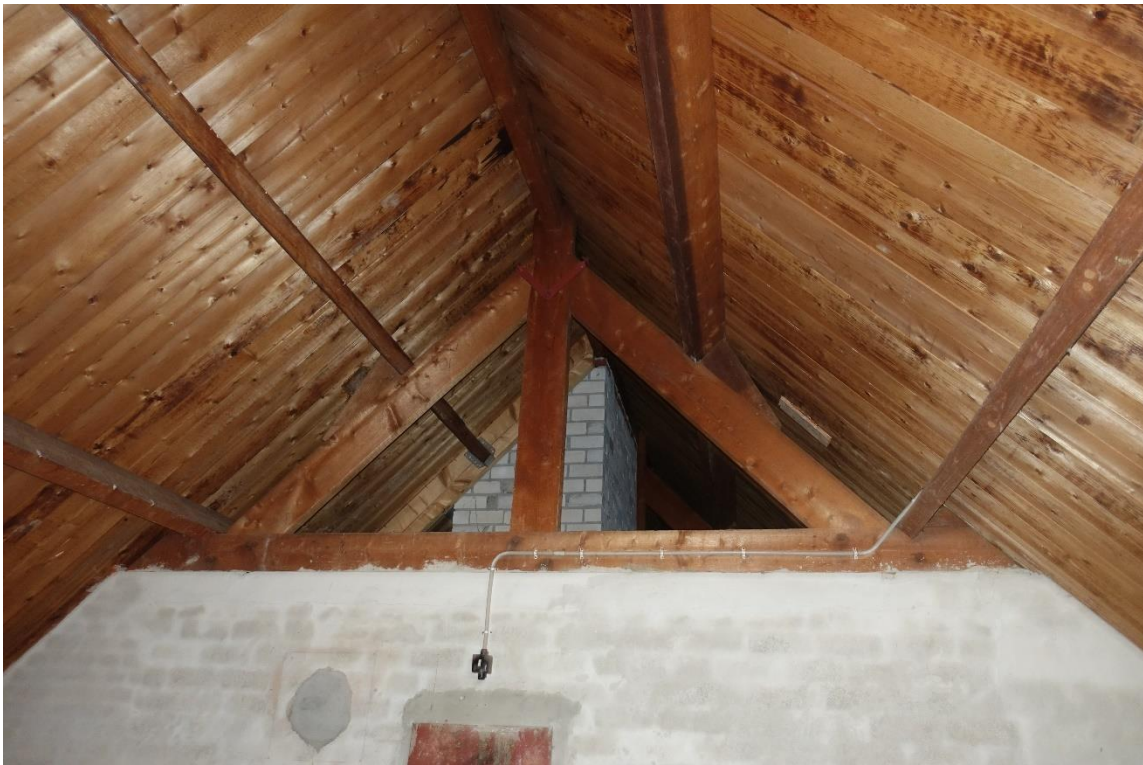
*De later toegevoegde schoorsteen na de verplaatsing van de c.v. installatie boven de archiefruimte op de zolder van de Witte vleugel.*

In de beide nieuwe bouwdelen zijn geen schouwen aanwezig. In de nieuwe zuidelijke vleugel is wel een fors rookkanaal aangebracht voor de c.v. installatie. Dit is later verplaatst naar de Witte vleugel. Beide zijn in de zuidelijke dakvlakken geplaatst zodat ze vanaf de binnenplaats niet zichtbaar zijn.

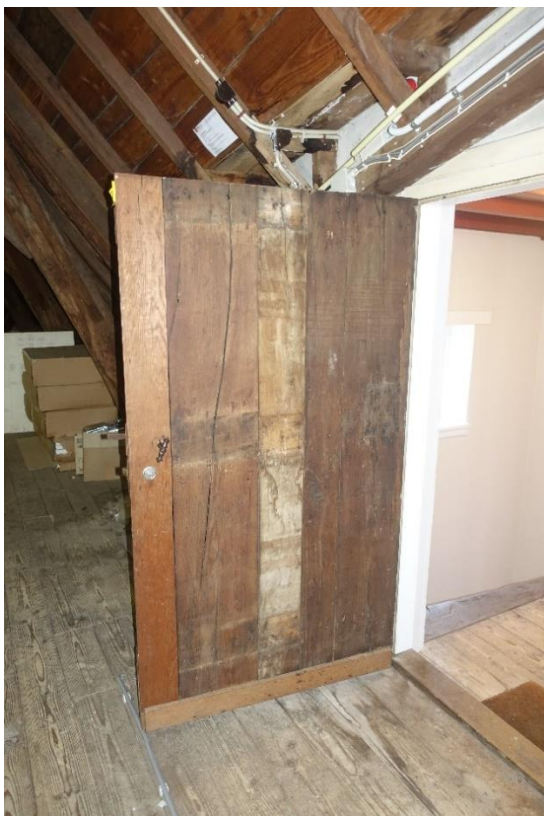
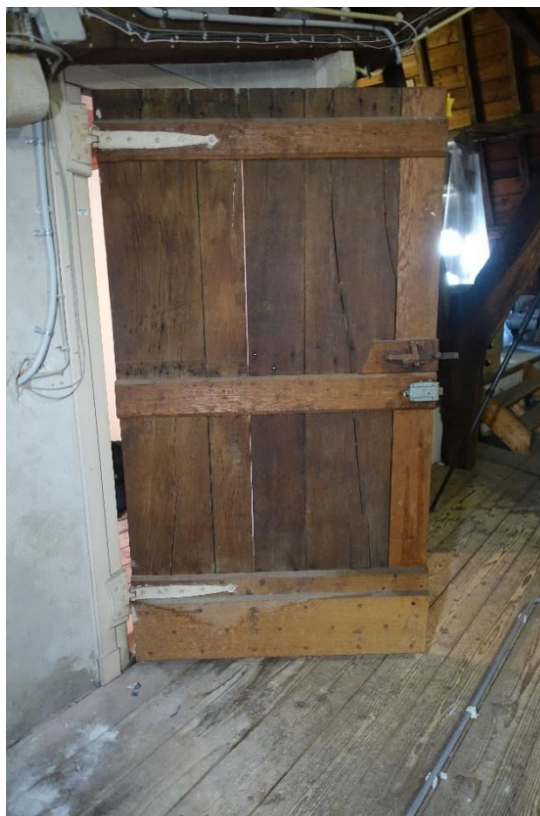
*De beide zijden van de opgeklampte eiken deur die de zolder van het slotje afsluit.*

Volgens het bestek werden alle deuren en kozijnen vervangen door nieuwe exemplaren van eikenhout. Alleen de toegang tot de zolder is hiervan enigszins uitgezonderd gebleven. Hier is een opgeklampte deur van eiken delen aanwezig. Deze is hersteld waarbij er enkele delen zijn vervangen.

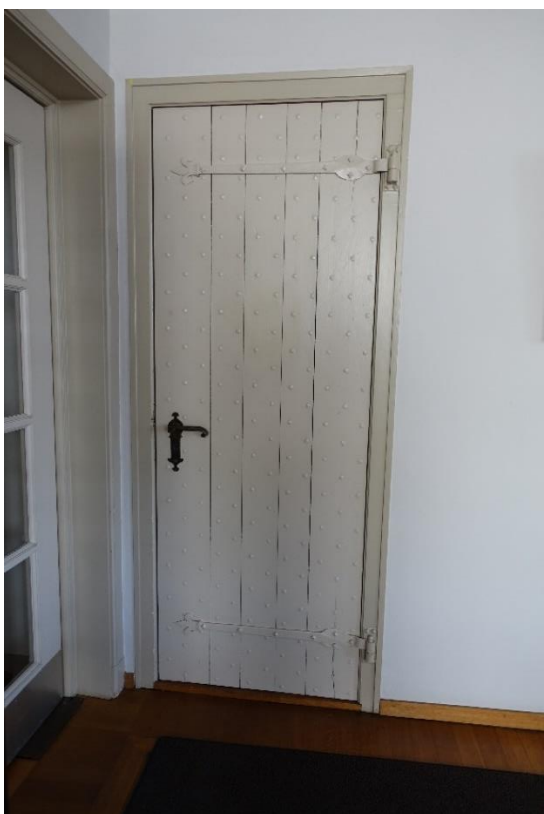
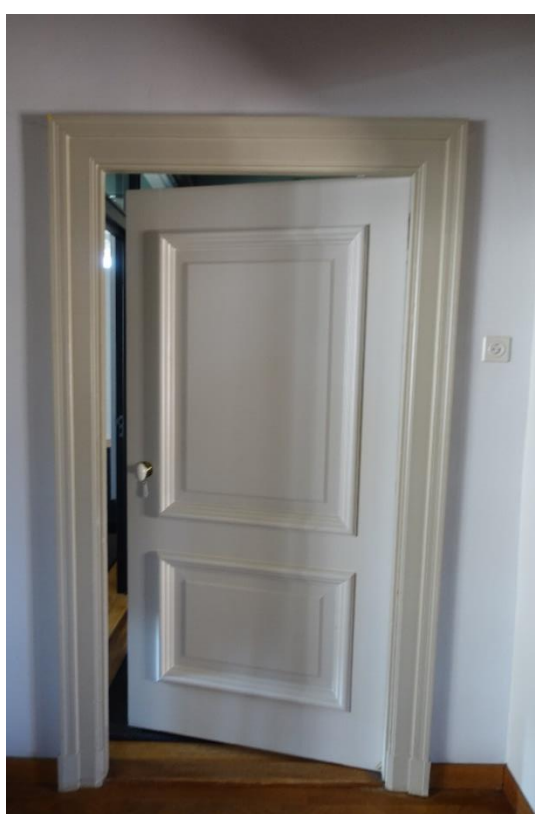
*Links de deur die op de verdieping toegang geeft tot het trappenhuis. De deur is dubbel beklampt. Rechts één van de paneeldeuren zoals bij vrijwel alle ruimtes toegepast.*

De meeste ruimtes zijn voorzien van deuren met twee geboste panelen in een 19<sup>de</sup>-eeuwse stijl. Hier zijn enkele uitzonderingen op. De toegang tot de traptoren is voorzien van een dubbel beklampte deur die de suggestie van weerbaarheid wekt, wat gezien de inpandige plaats wat merkwaardig is. De toegang tot de raadzaal is verfraaid met een dubbele deur met zes schijnpanelen die door opgelegd lijstwerk zijn versierd. Er is een eenvoudig hoofdstel aangebracht met in goudletters 'raadzaal' boven de deuren. Al de deuren, kozijnen en lijstwerk zijn nog zo aanwezig als in 1963 aangebracht. Dit betreft ook het beslag en de scharnieren van messing. Op de verdieping van de oostelijke vleugel is rond de laatste eeuwwisseling een systeemwand aangebracht met bijbehorende deur.

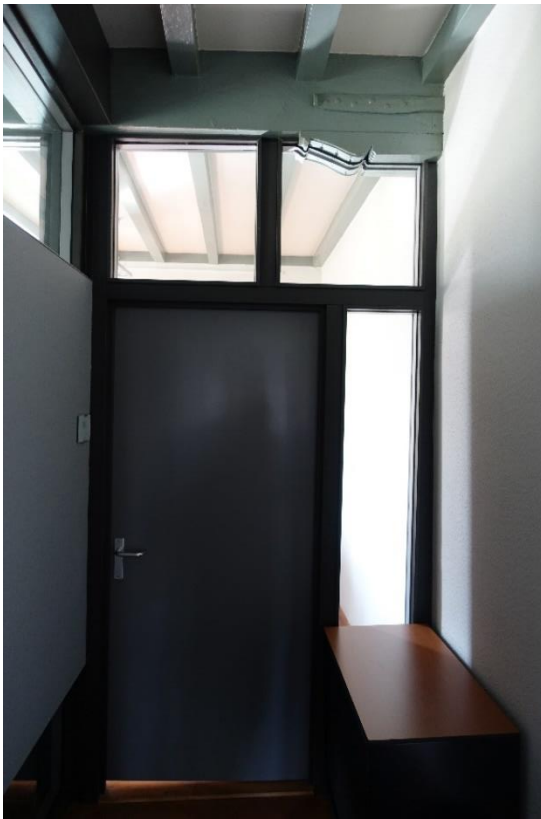
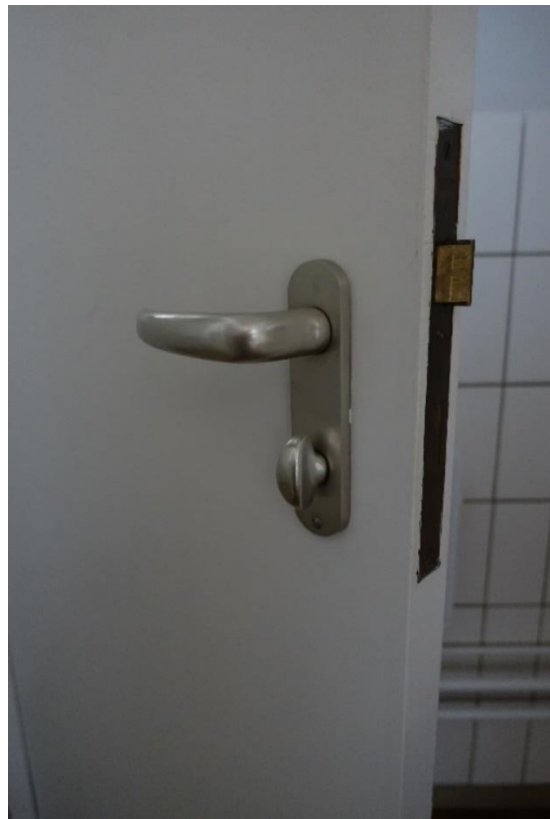
*Links de deur met de systeemwand op de verdieping van de oostelijke vleugel. Rechts het beslag van het toilet in de hal, typerend voor de bouwtijd van 1963 en intussen zeldzamer.*

In het slotje zijn de toiletten van gelijke vlakke boarddeuren voorzien als de ruimtes in de nieuwe vleugels. Ook hier zijn deze inclusief kozijnen, lijstwerk en beslag nog aanwezig zoals in 1963 aangebracht.

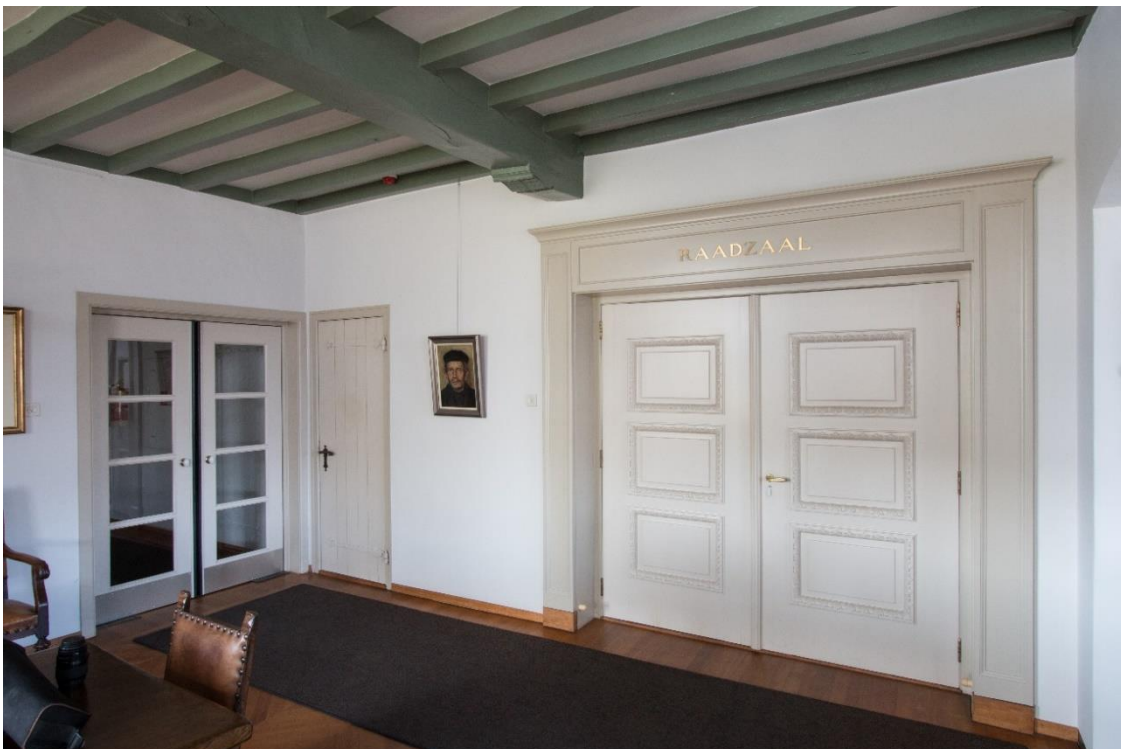
*De ontvangst voor de raadzaal waar de vaste trap uitkomt. Rechts de dubbele deuren van de raadzaal, links daarvan de toegang tot de traptoren en daarnaast de dubbele tochtdeuren in de doorgang naar de zuidelijke vleugel.*

Naast de raadzaal en aan beide zijden van de hal in de Witte vleugel zijn dubbele tochtdeuren aangebracht. Deze hebben een enkele ruit en dateren eveneens uit 1963.

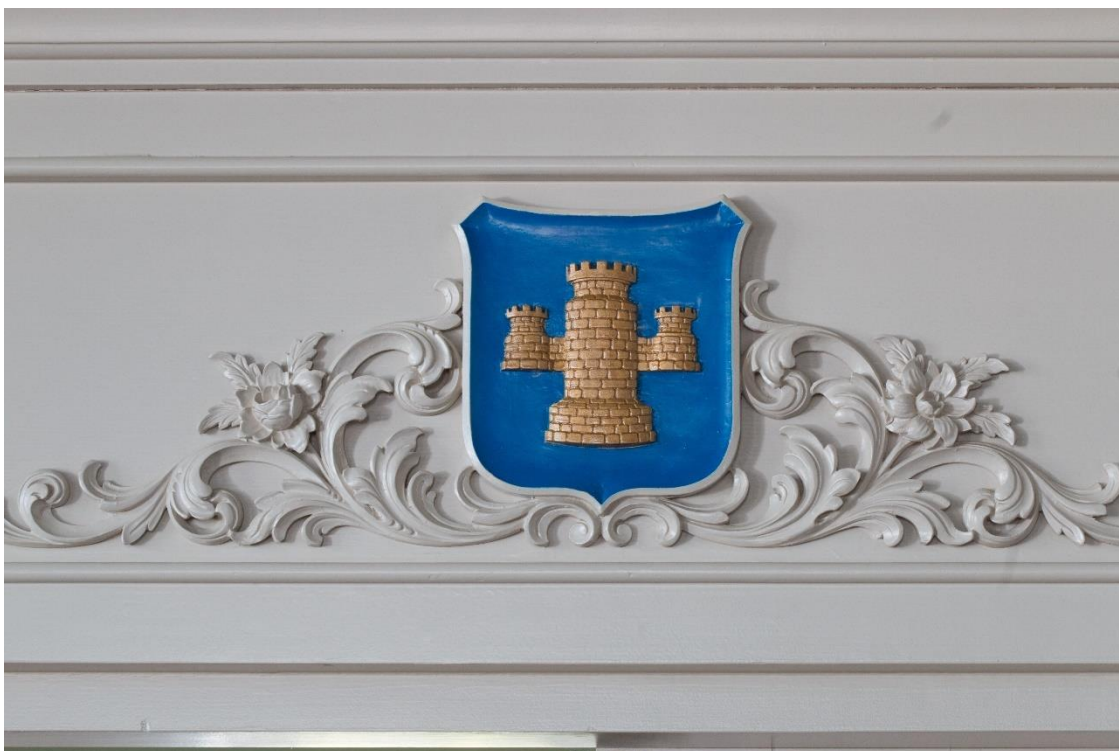
*Aan de binnenzijde van de toegang tot de raadzaal is in fraai snijwerk het wapen van Sint-Oedenrode aangebracht.*

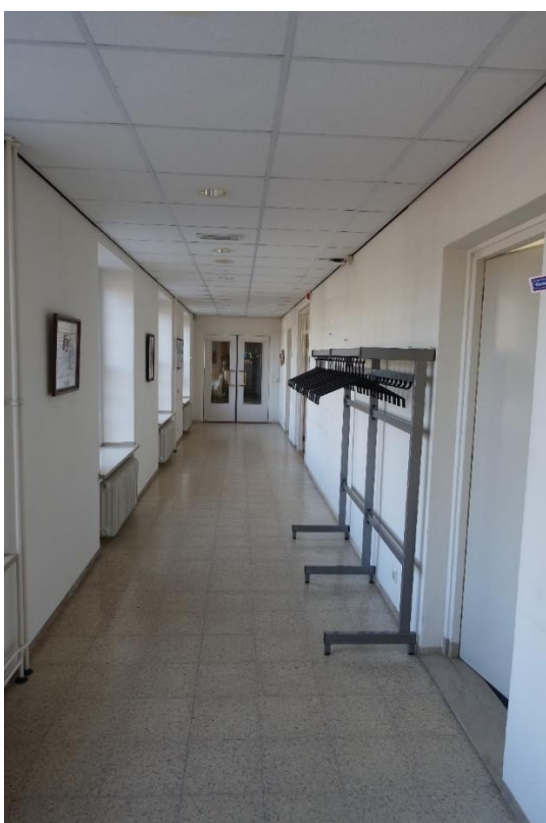
*Links de gang van de begane grond van de Witte vleugel. Aan het einde de dubbele tochtdeuren. Links de vensters in de voorgevel, rechts de deuren naar de achterliggende ruimtes. Op de vloer de granitotegels. Rechts de kluisdeur die aan de overloop ligt waar de stalen trap op aansluit.*

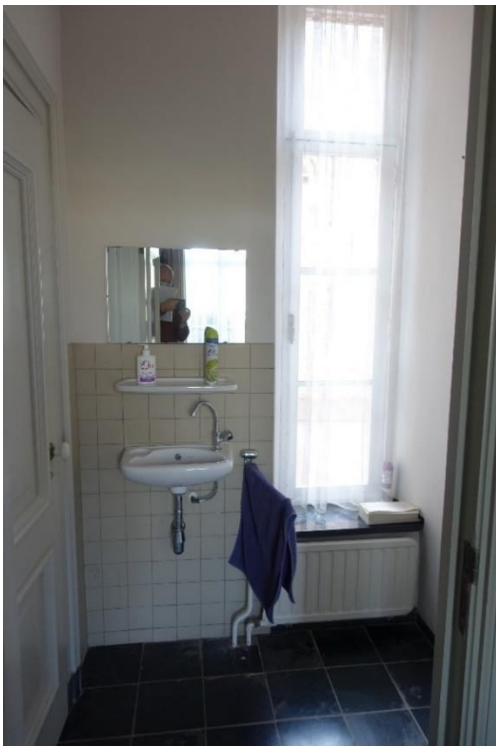
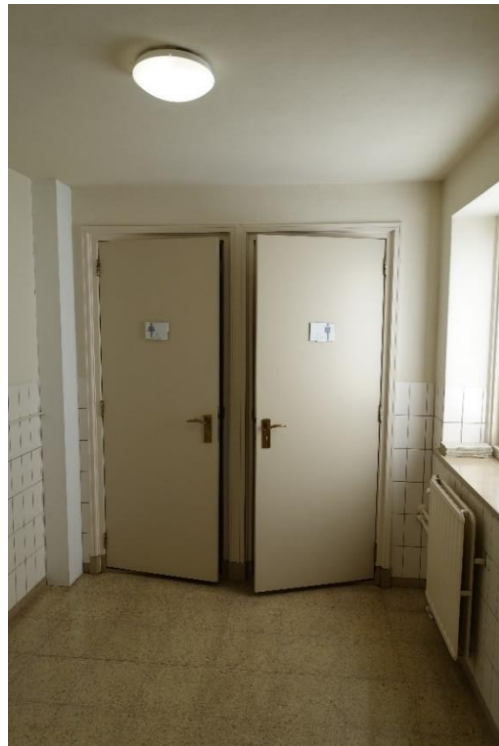
*Links de ruimte voor het toilet in de hal van het slotje. De ruimtes hebben hardstenen vloertegels en keramische tegels aan de wanden. De radiatoren zijn oorspronkelijk. Rechts de twee toiletten op de verdieping van de Witte vleugel. Op de vloer liggen de granitotegels, tegen de wanden zijn voor de bouwtijd typerende langwerpige keramische tegels aangebracht.*

Alle sanitair is in 1963 nieuw aangebracht en bestaat uit enkele en dubbele toiletten. In de hal van de noordvleugel is een enkel toilet aanwezig net als in de burgemeesterskamer. Daarnaast zijn er twee maal twee toiletten op de begane grond van de nieuwe zuidelijke vleugel en de Witte vleugel. Op de verdieping is dit ook zo. De toiletten hebben de oorspronkelijke betegeling van vloer en wanden behouden en de deuren zijn reeds beschreven, waarbij het toilet in de burgemeesterskamer van een paneeldeur is voorzien. Alleen de toiletpotten zijn gemoderniseerd. De afwerking is daarmee karakteristiek voor de bouwtijd.

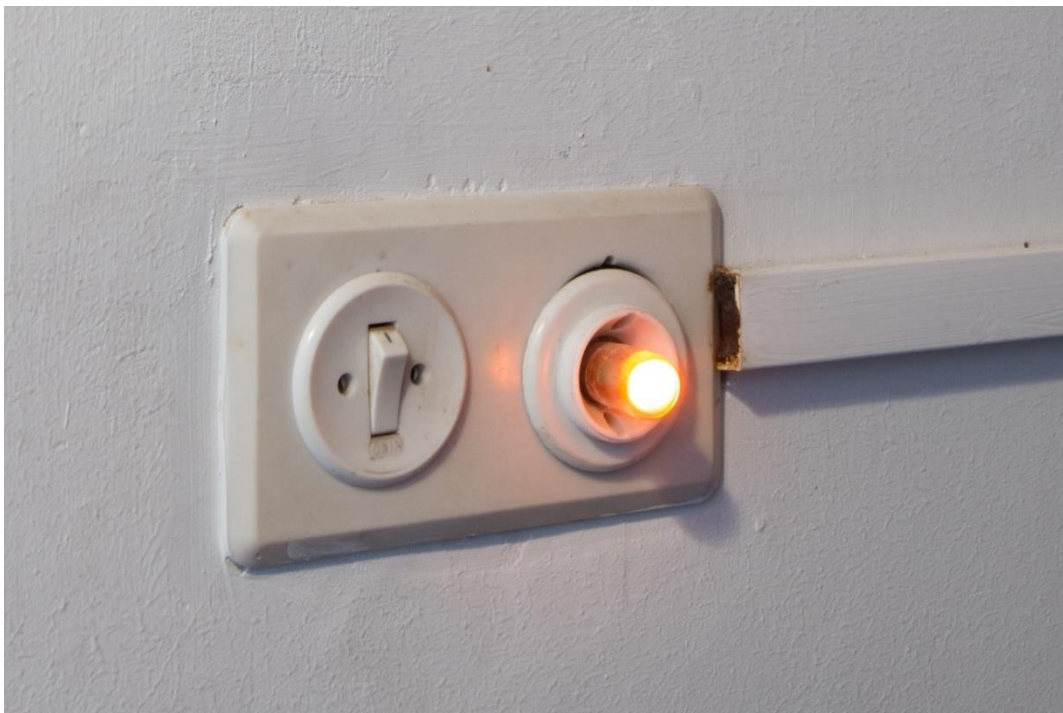
*Een afwerkplaat van de elektrische installatie in de traptoren met verlikkerlamp voor de verlichting op de zolder. De vormgeving van de platen en knoppen is karakteristiek voor de bouwtijd (1963), bovendien is vrijwel al het materiaal aanwezig.*

Alle installaties zijn gemoderniseerd, maar er zijn de nodige oudere onderdelen gehandhaafd. Deze zijn allemaal in 1963 aangebracht en vormen een karakteristiek onderdeel van de gehele afwerking. Het betreffen in ieder geval vrijwel alle radiatoren en de afwerkplaten van de elektrische installatie. Tot slot is op de zolder van de noordelijke vleugel een bijzondere installatie in de vorm van een hijsrad aangebracht. Het is opgebouwd uit vier eiken planken die bevestigd zijn aan korte balken die weer aan de as zijn vastgezet. Hierbij zijn er twee langere planken met twee kortere ertussen. Op smalle zijden zijn zowel gesmede gaffels als houten doken voor de geleiding van het touw aangebracht. Op de planken zijn meerder merken aangebracht en er zijn verschillende ronde en vierkante gaten waarvan de functie onduidelijk is.

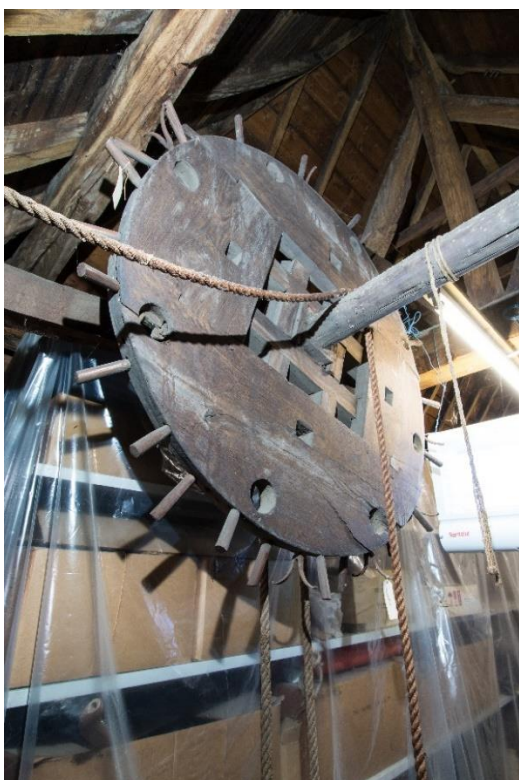
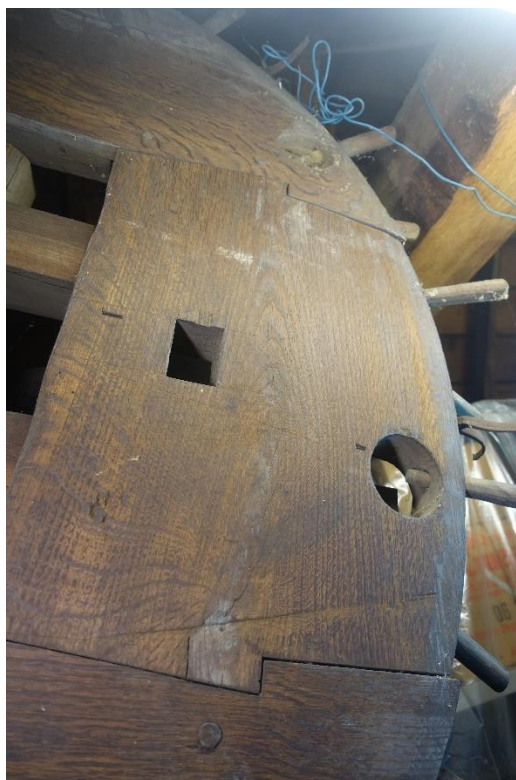
*Links het hijsrad op de brede zijde gezien. In het loopvlak zijn doken en gesmede gaffels aangebracht die het touw geleiden. Rechts één van de twee korte planken. Aan de onderzijde is een houten toognagel zichtbaar die een pen-en-gat verbinding vastzet. Links van het vierkante gat het merk I, bij het ronde gat is een kleiner merk I aangebracht.*

Het rad is later aangebracht gezien de aangebrachte kepen in de wurmt en de gesmede beugels waarmee het aan de dekbalk van het juk is bevestigd.

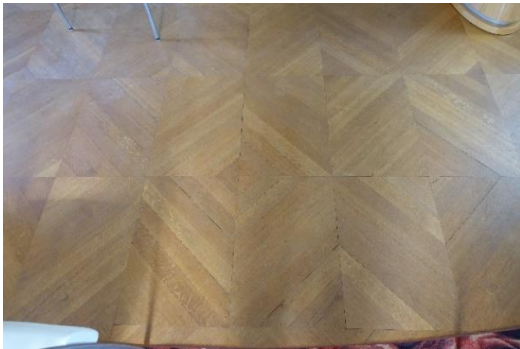
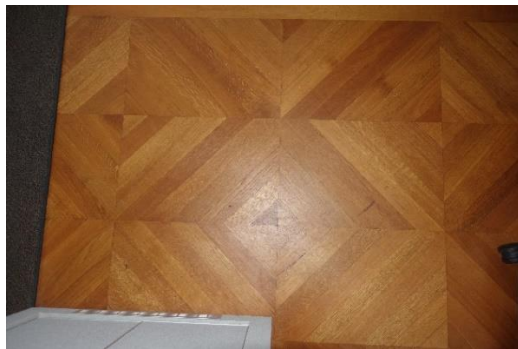
*De eiken vloeren van de trouwzaal (links) en de raadzaal (rechts).*

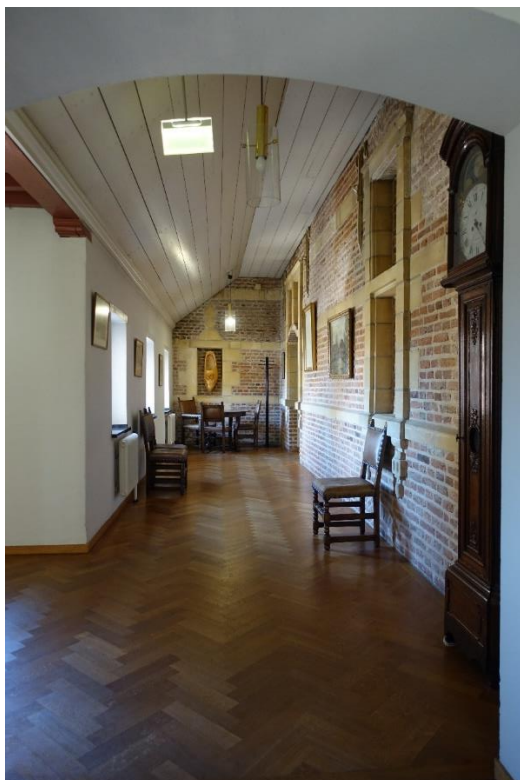
*Links de visgraatvloer op de verdieping van de zuidelijke vleugel. Rechts een kamer op de verdieping van de Witte vleugel.*

Alle vloerafwerkingen zijn in 1963 nieuw aangebracht. De begane grond van de zuidelijke vleugel heeft een natuurstenen vloer van Namens steen. De vloer in de hal is van gelijke steen, die volgens het bestek afkomstig is uit de afgebroken kapel. De verdere ruimtes in het slotje hebben vloeren van eiken parket. In de openbare ruimtes en de burgemeesterskamer is dit in visgraatmotief gelegd, in de ruimtes met panelen die een ruit vormen.

In de nieuwe zuidelijke vleugel is er stoffering aangebracht, dit is niet de oorspronkelijke afwerking. De hal op de begane grond van de Witte vleugel heeft een natuurstenen vloer, deze is niet oorspronkelijk en zal, gezien het feit dat de nieuwere bouwdelen een gelijke vloer hebben, tegelijk daarmee zijn aangebracht. In de gangen en de overloop liggen de oorspronkelijke granitotegels. In de ruimtes van de vleugels ligt moderne stoffering.

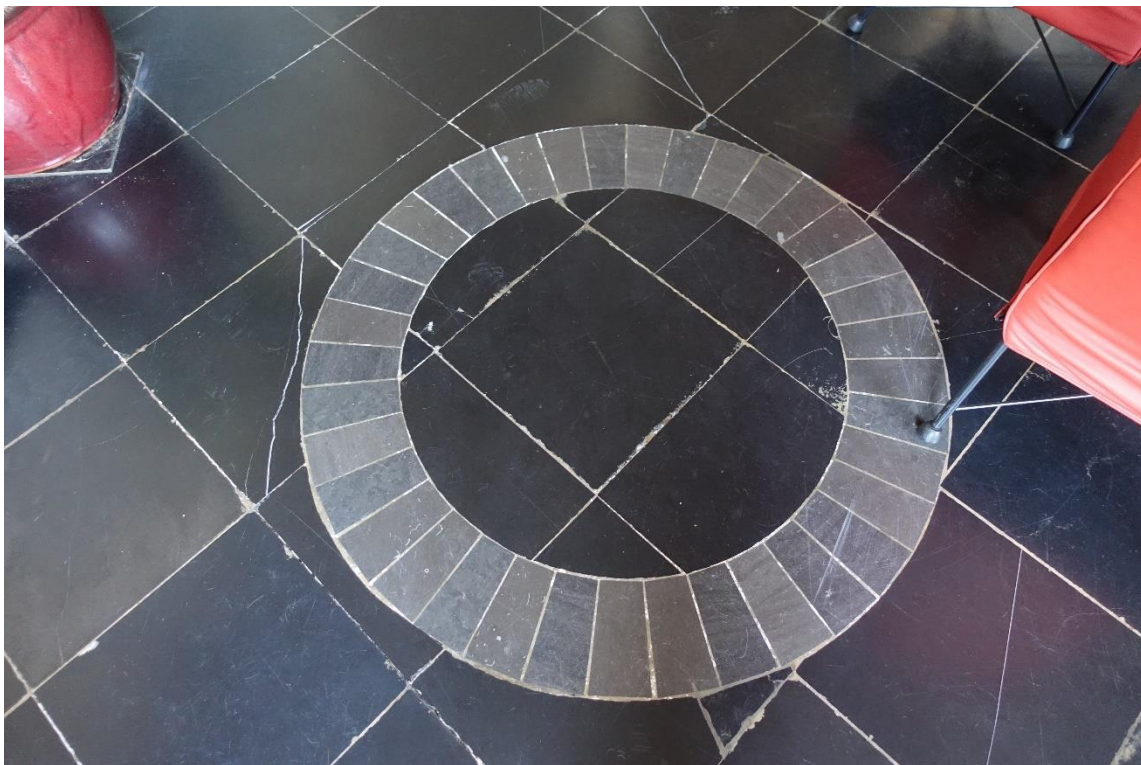
*In de vloer van de hal is de vindplaats van een waterput aangegeven. De locatie ervan lijkt ervoor te pleiten dat de keuken van het slotje ook in deze ruimte lag.*

In het raadhuis is geen keuken aanwezig. In het slotje bevond de keuken zich ten tijde van het klooster in de huidige hal in de noordvleugel. De situatie daarvoor is onbekend. Op de tekeningen van 1960 is geen keuken aangegeven. Wellicht is deze wel ergens aangebracht, maar met de latere uitbreidingen komen te vervallen.

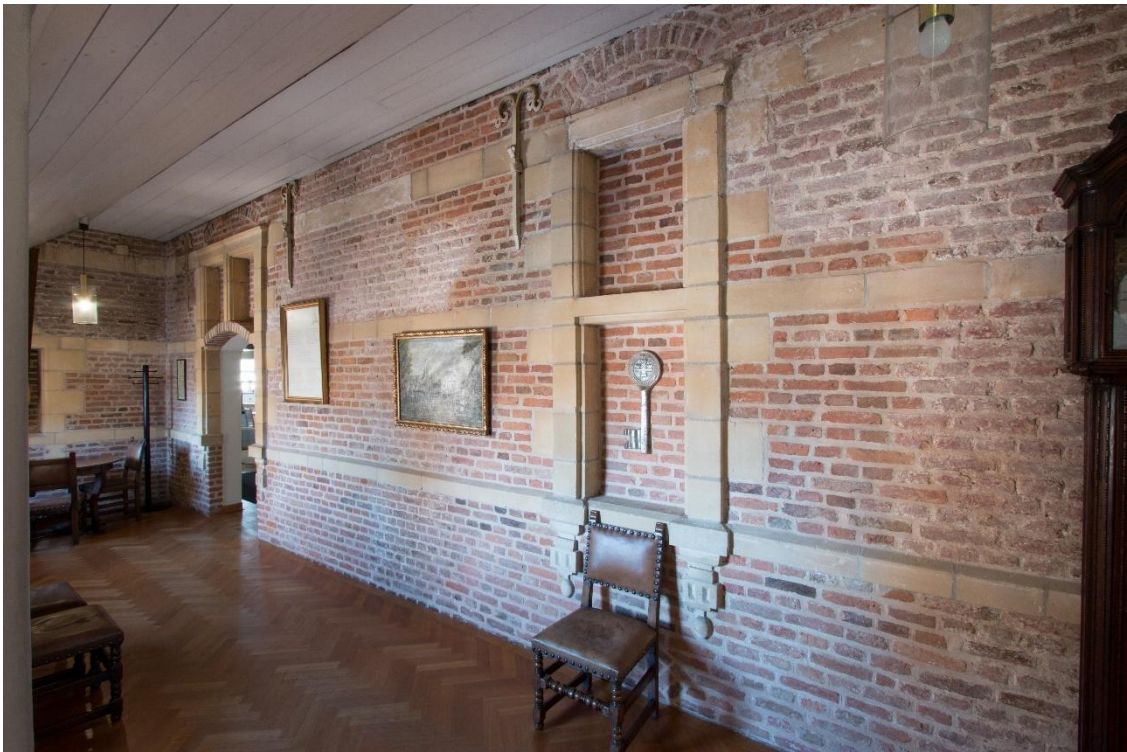
*De verdieping van de inpandig geraakte gevel van de oostelijke vleugel.*

Alleen de inpandig geraakte westelijke gevel van de oostelijke vleugel is aan de zijde van de gang niet bepleisterd. Hier is het metselwerk in het zicht gelaten, op zowel de begane grond als de verdieping. In deze gevel zijn er op de begane grond twee vensters open gemaakt. Hiertussen is de toegang tot de trouwzaal ingebroken in de gevel. Links van de toegang gaat het om een stenen kruiskozijn, rechts een stenen kloosterkozijn. In de vensters zijn diefijzers, glas-in-lood panelen en luiken aangebracht, die uiteraard allemaal nieuw zijn. Ook aan het natuursteenwerk zijn er herstellingen uitgevoerd, niettemin geven ze aan dat er oorspronkelijk stenen (kruis)kozijnen in de gevel stonden. De sporen in de buitengevels onderschrijven dit. Aan de gevel is een natuurstenen plaquette bevestigd die de restauratie en opening gedenkt.

Op de verdieping is er een kloosterkozijn gereconstrueerd en een doorbraak aangebracht als verbinding naar de hal voor de raadzaal. De gevel heeft een gelijke opbouw als de buitengevels met speklagen van mergel.

In de gevel is zeer veel inboetwerk zichtbaar, wat gezien de vele wijzigingen die in 1963 zijn aangebracht niet verwonderlijk is.

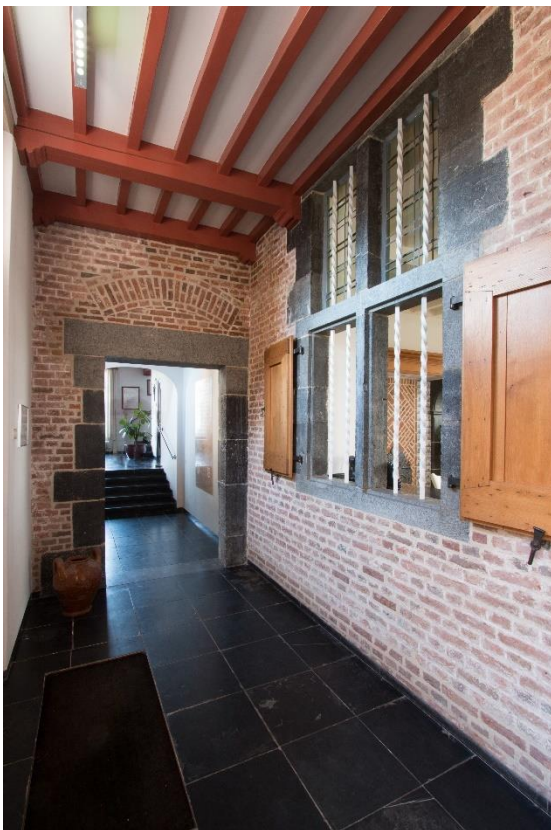
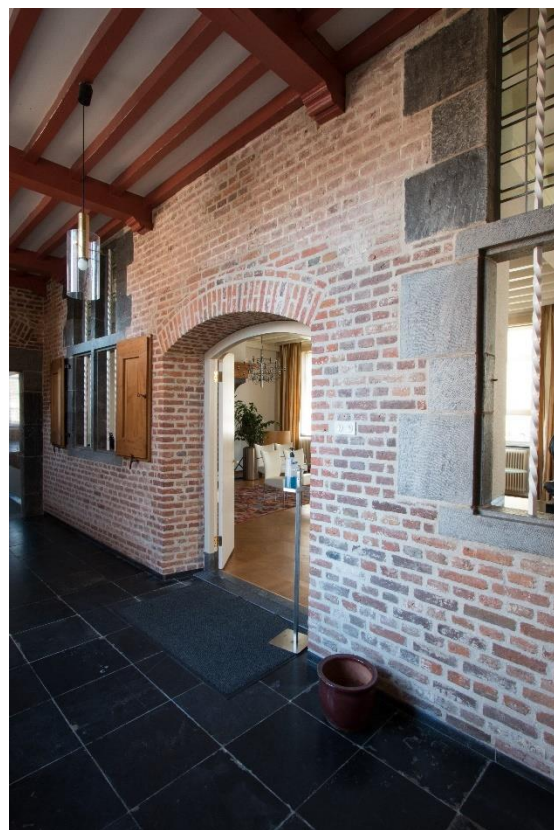
*De begane grond met de inpandig geraakte gevel van de oostelijke vleugel. Links met de in 1963 aangebrachte doorgang onder de traptoren en het stenen kruiskozijn. Rechts met de ingang van de trouwzaal en het kloostervenster aan de rechterzijde.*

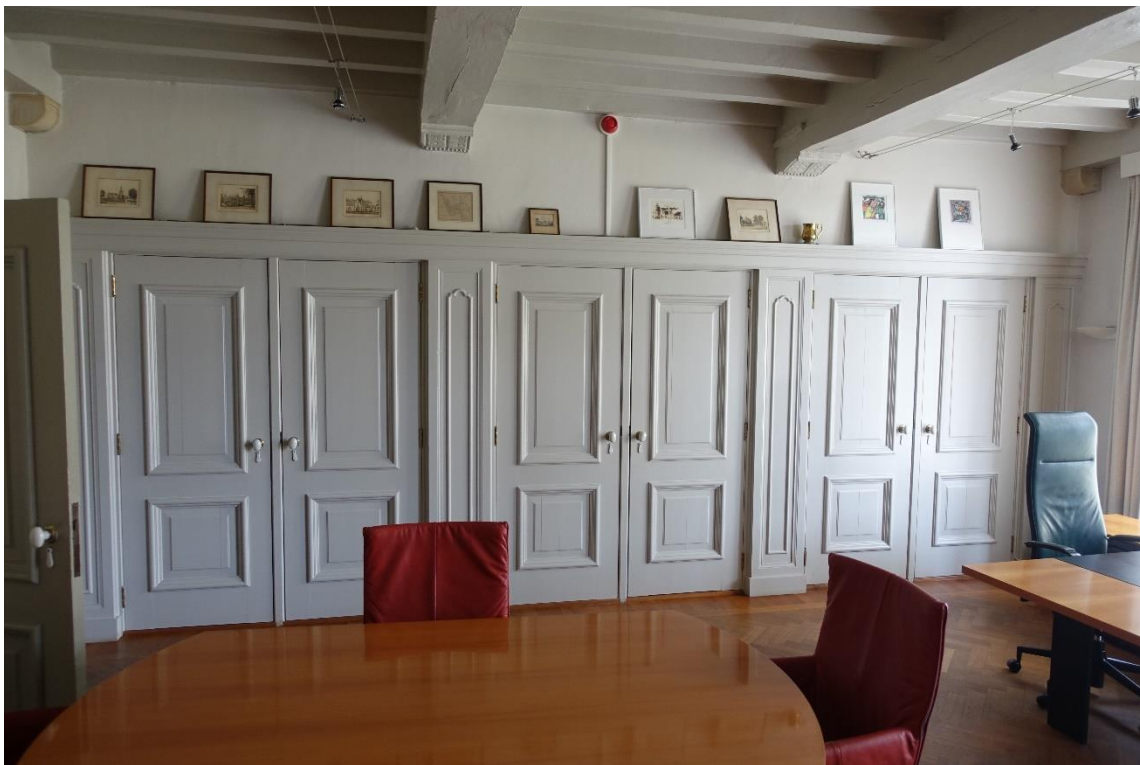
*De kastenwand in de burgemeesterskamer.*

Tot slot is een afwijkende wandafwerking reeds genoemd; het betreft de kastenwand in de burgemeesterskamer. Er is een doorlopende wand aangebracht met drie dubbele paneeldeuren met pilasters ertussen. Alleen de twee rechter deuren hebben een functie als bergruimte en doorgang naar toilet en kelder, achter de andere deuren ligt het metselwerk van de zware binnenmuur.

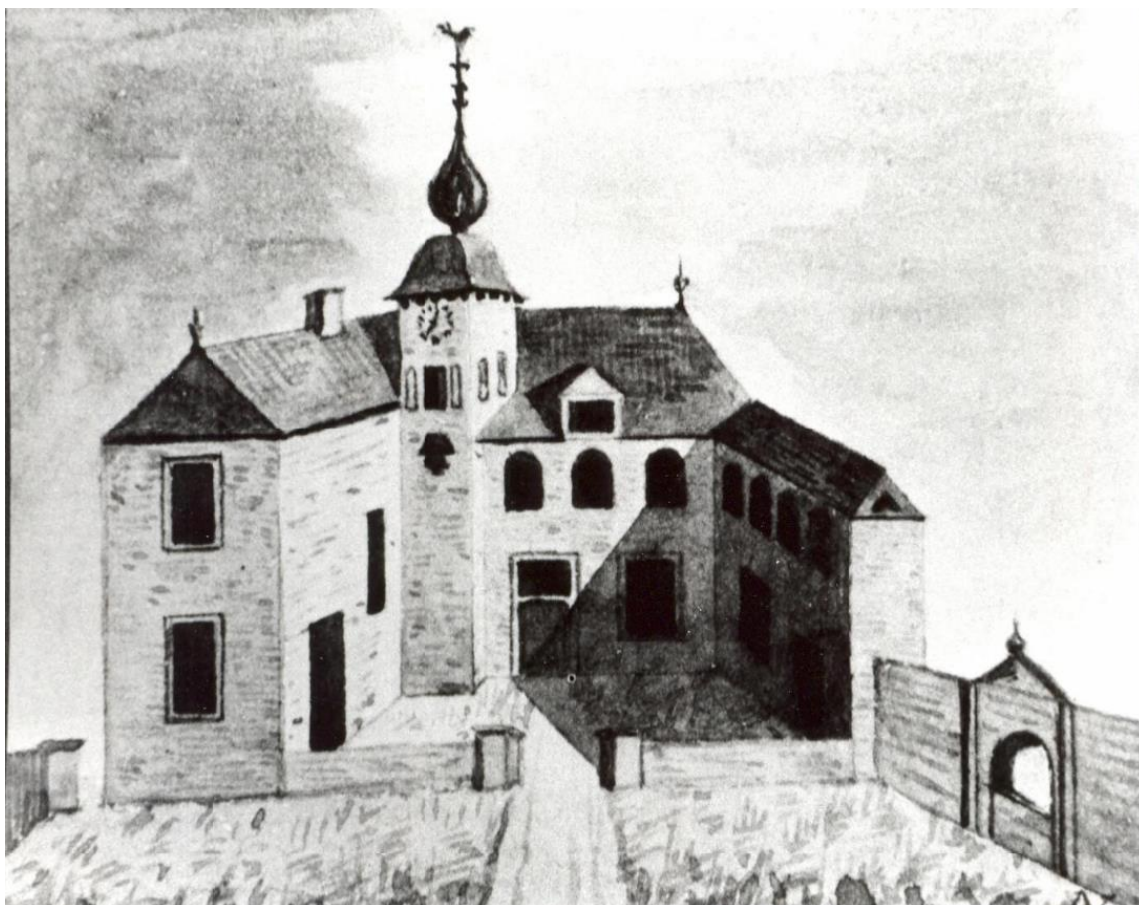
*Tekening van De Bocht (BHIC SOE1159) van (kort) vóór 1825, wellicht teruggaand op een onbekend origineel uit het midden van de 16<sup>de</sup> eeuw. De opzet en indeling van de vleugels komen voor een groot deel overeen met de situatie zoals die in 1603 is ontstaan. De 19<sup>de</sup>-eeuwse bouwdelen van het klooster ontbreken.*

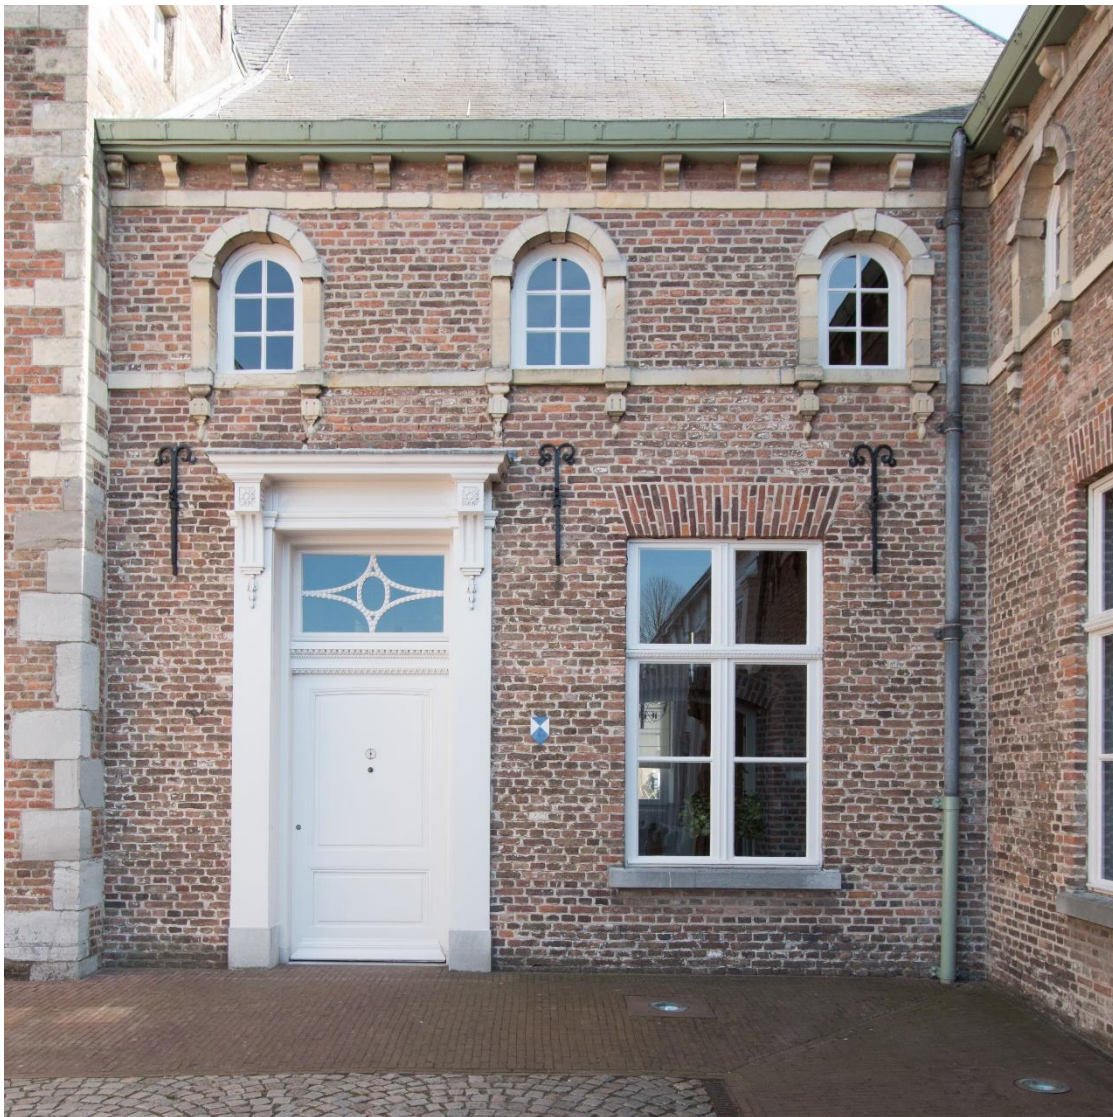
*Het deel van de zuidelijke vleugel met de ingang.*

De gevel is opgetrokken met bakstenen die in een kruisverband zijn verwerkt. De bakstenen hebben afmetingen van 23 bij 10,5 bij 5 centimeter met een tienlagenmaat van 70 centimeter wat goed bij de vroege 17<sup>de</sup> eeuw past. Op de verdieping is er een speklaag van mergel in lijn met de onderdorpel van de vensters en één boven de vensters onder de consoles van de goot aanwezig. Het voegwerk in kalkmortel is met een daggestreek afgewerkt.

Oudere foto's laten zien dat de gevelopeningen en het metselwerk in 1963 vrijwel ongewijzigd zijn gebleven, alleen het mergel is grotendeels vervangen. Er zijn vijf openingen in de gevel. Op de begane grond betreft het de entree met rechts daarvan een venster. Op de verdieping drie gelijke vensters.

De entree is in 1963 geheel vernieuwd. Oudere opnamen laten een opgeklampte deur met een bovenlicht (5x3) zien. De huidige deur heeft twee panelen, het kalf is rijk van snijwerk in classicistische stijl voorzien, net als het bovenlicht, waarin vier paraboolvormige roedes om een ellips liggen. Het kozijn valt weg achter een houten hoofdstel met twee consoles die een kleine luifel dragen, eveneens in classicistische stijl.

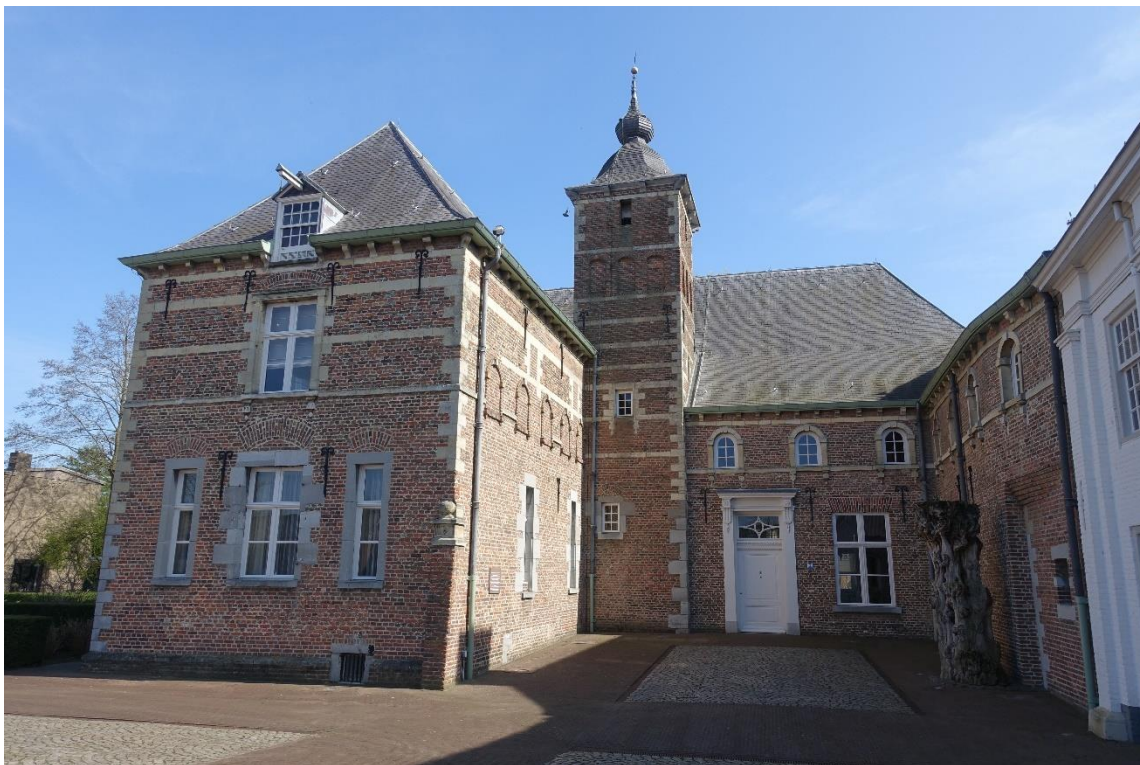
*Met de bouw van de zuidelijke vleugel in 1603 werd een binnenplaats gecreëerd waaromheen de vensters op de verdieping een galerij vormden. De traptoren is waarschijnlijk tegelijk verhoogd.*

Op de verdieping zijn er drie gelijke vensters met een halfronde bovenzijde. De openingen hebben een relatief zware omlijsting van mergelsteen met stijlen, aanzetblokken en een sluitsteen. Onder de stijlen zijn renaissance ornamenten aangebracht. De aanwezige houten ramen zijn in 1963 vervangen door de huidige exemplaren met zes ruiten. Samen met de aan linker- en rechterzijde aangebrachte gelijke vensters gaven ze de illusie van een galerij rond een binnenplaats. In de gevel zijn drie muurankers aanwezig die in 1963 zijn aangebracht en die gekopieerd zijn van de ankers in de vleugels. Voor de relatief kleine gang en moerbalken zijn de ankers vrij fors.

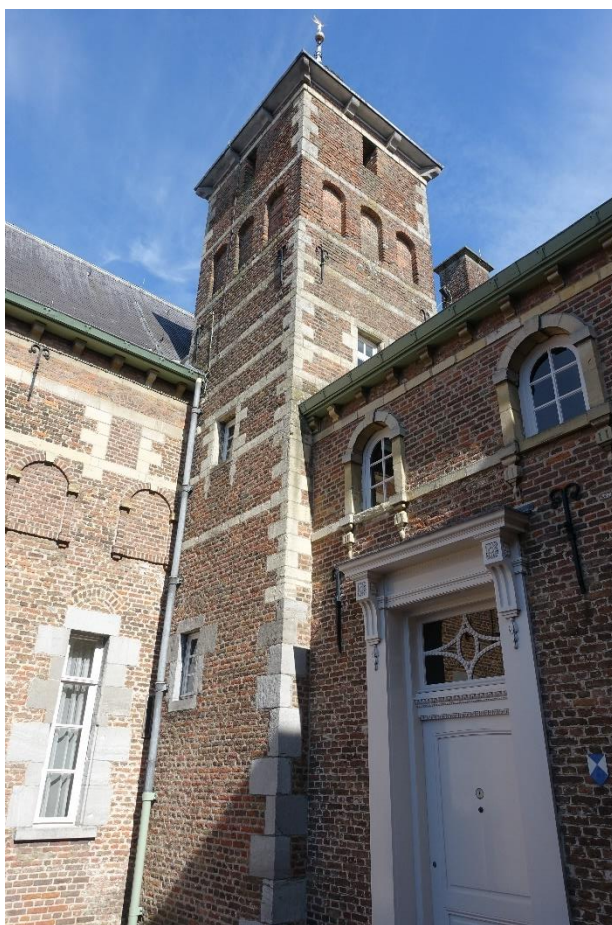
*De traptoren links van de ingang. Het bovenste deel is in een meer orangerode baksteen opgetrokken en is een latere fase.*

Links van de ingang staat de traptoren. Deze staat grotendeels inpandig en komt pas bij de zolder vrij te staan. Het metselwerk op de begane grond is opgetrokken met bakstenen van 23 bij 11 bij 5 à 5,5 centimeter en een tienlagenmaat van 70 centimeter. De vrijwel gelijke maat van het metselwerk wijst op een 16<sup>de</sup>-eeuwse datering, waarbij de traptoren (iets) ouder is dan de zuidelijke vleugel. Het kruisverband is wat rommelig uitgevoerd, mede omdat er weinig strekken zijn gebruikt. Dit omdat er in de inpandig geraakte zuidelijke gevel een venster aanwezig is dat oorspronkelijk buiten zal hebben gelegen.

De buitenhoek van de toren is voorzien van een hoekketting met op de begane grond blokken Naamse steen en daarboven van mergel. Hier zijn ook speklagen van mergel aangebracht die doorlopen in de noordelijke vleugel. Boven de hoogte van de zolder zijn er per gevelvlak drie blindnissen

aangebracht die op een rollaag van koppen staan. Hier lijkt er een fasering aanwezig waarbij de toren is verhoogd. Hierboven ligt een speklaag en volgt een segment met weer hoekkettingen. Op een volgende speklaag liggen consoles die het overkragende dak dragen. In dit deel is er in elk vlak een opening die met planken is dichtgezet.

In het westelijke gevelvlak zijn er twee vensteropeningen, in het zuidelijk ook (waarvan er één inpandig is geraakt). De openingen zijn oorspronkelijk en met blokken Naamse steen (begane grond) en mergel omlijst. Aan de onder- en bovenzijde liggen er lateien van gelijk materiaal. Aan de bovenzijde is er ook een ontlastingsboog van koppen tussen twee lagen strekken opgenomen. De beide vensters op de verdieping zijn van gelijke renaissanceornamenten voorzien die wel zonder reliëf zijn uitgevoerd. Hierbij is dus de bestaande indeling van de toren gehandhaafd en van nieuwe ornamentiek voorzien.

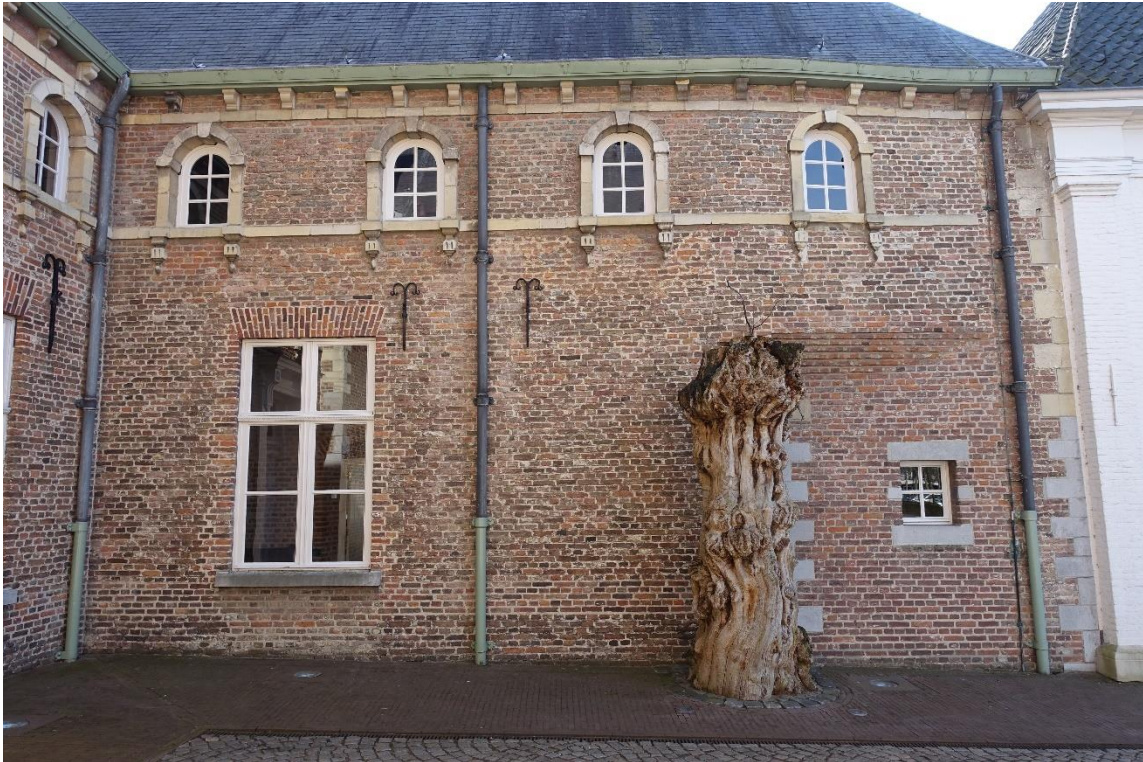
*De noordelijke gevel van de zuidelijke vleugel aan de binnenplaats.*

De noordelijke gevel van de zuidelijke vleugel is in gelijk metselwerk als de andere gevels opgetrokken. De gevel buigt aan de rechterzijde sterk weg. Dit is op de oudere foto's ook het geval. Op de prent van rond 1825 is er een deur weergegeven en de foto hieronder (gemaakt ten tijde van de restauratie) laat inderdaad een dichtgezette opening zien. De merkwaardige buiging lijkt te zijn veroorzaakt door een punt waar men moest uitkomen, maar dat er nu niet meer is.

De gevel heeft een gelijke opbouw als het andere deel van de zuidelijke vleugel. Op de begane grond is er aan de linkerzijde een gelijk venster aangebracht als naast de ingang, dit betrof hiervoor een doorgang. In de doorgang aan de rechterzijde is een klein vierlicht geplaatst en aan de linkerzijde een hoeketting van Naamse steen. Aan de rechterzijde is deze over de hele hoogte van de gevel aangebracht. Dit deel van de gevel lijkt fors te zijn gerestaureerd. Op de verdieping staan er vier vensters die gelijk zijn aan die van boven de ingang. Er zijn twee muurankers waarvan de linker in 1963 is toegevoegd.
