# Sint Oedenrode Kasteel-raadhuis Dommelrode Slotje

Bouwhistorische verkenning

BAAC Rapport B-21.0043

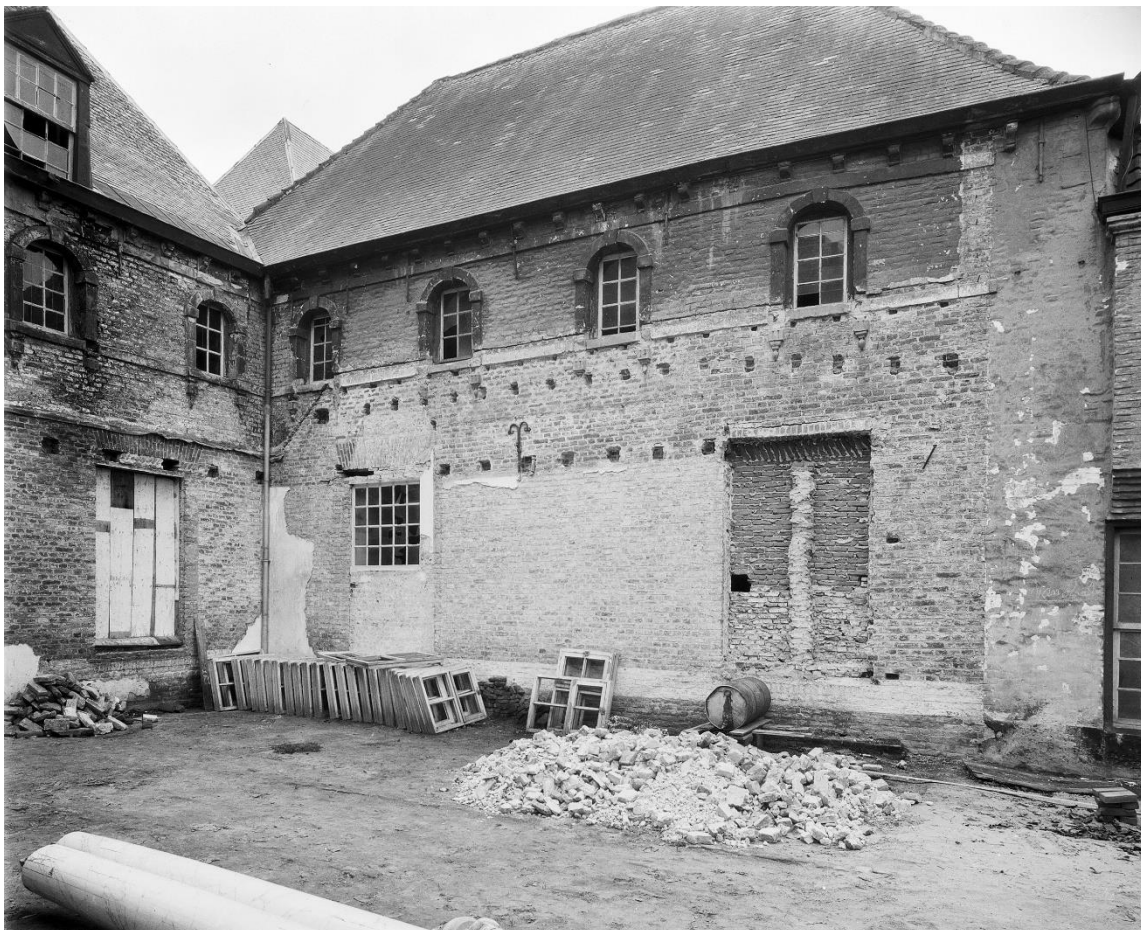
*Foto uit 1960 (RCE 59.573) met de gevels van de zuidelijke vleugel. In de renaissancevensters staan nog rechthoekige ramen. De inkassingen van de balklaag van het gesloopte bouwdeel op de binnenplaats zijn duidelijk zichtbaar. Aan de rechterzijde laat de stroomlaag zien dat de opening later is dichtgezet.*

De noordelijke gevel van de zuidelijke vleugel is in gelijk metselwerk als de andere gevels opgetrokken. De gevel buigt aan de rechterzijde sterk weg. Dit is op de oudere foto's ook het geval. Op de prent van rond 1825 is er een deur weergegeven en de foto hieronder (gemaakt ten tijde van de restauratie) laat inderdaad een dichtgezette opening zien. De merkwaardige buiging lijkt te zijn veroorzaakt door een punt waar men moest uitkomen, maar dat er nu niet meer is.

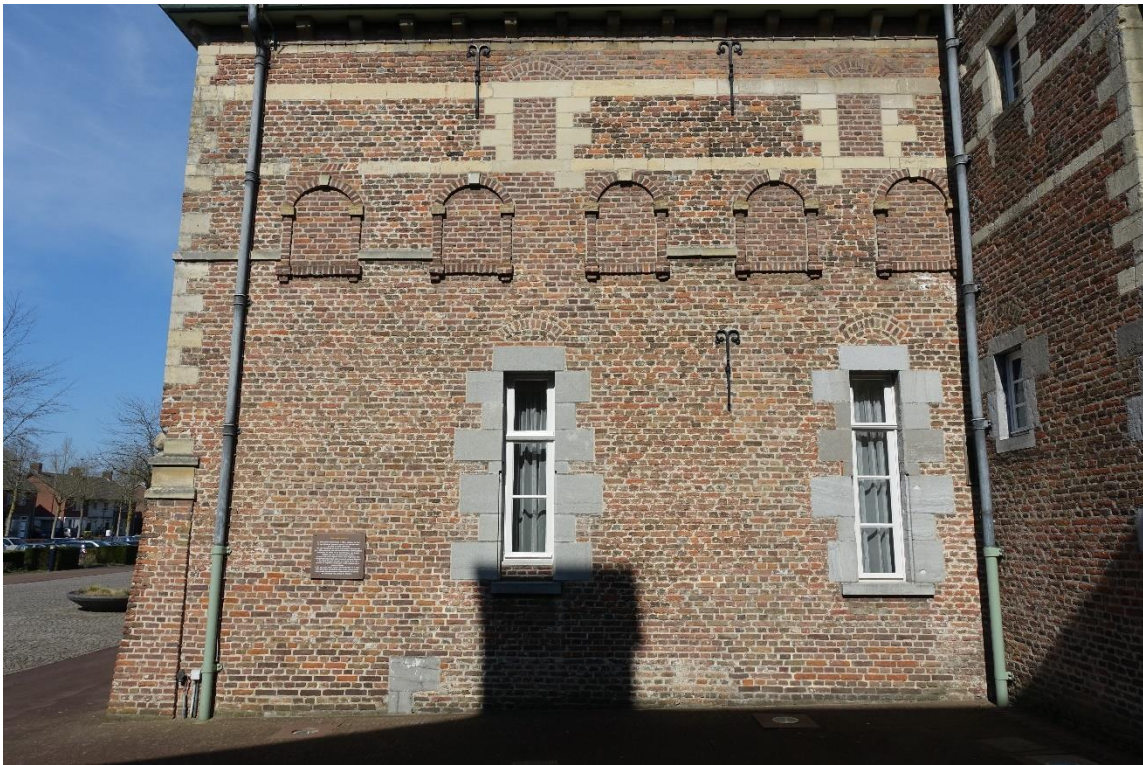
*De zuidelijke gevel van het noordelijke bouwdeel.*

De noordelijke vleugel heeft drie buitengevels die vanaf de binnenplaats zullen worden beschreven. De gevel links van de traptoren (de zuidelijke gevel) is opgetrokken met bakstenen in kruisverband met afmetingen van 21-23 bij 11-11,5 bij 5,5 centimeter met een tienlagenmaat van 71 centimeter. De foto's laten zien dat de gevel fors is gerestaureerd en dat deze hiervoor al een aantal wijzigingen had ondergaan. De grootste was dat drie van de vier kloostervensters in 1603 werden dichtgezet en dat vijf renaissancevensters op de verdieping werden ingebroken. Hierbij werd niet een omlijsting van mergel, maar van gepleisterde bakstenen aangebracht. In 1963 zijn deze vensters dichtgezet, hiervoor waren ze open. Dit zal met de achterliggende raadzaal van doen hebben. De renaissancevormgeving van de binnenplaats werd hierdoor aanzienlijk verstoord. De huidige indeling van de gevel is dus op bouwsporen gebaseerd. Hiervoor is op basis van de ontlastingsboog een tweede kloosterkozijn gereconstrueerd. In de omlijstende blokken is aan de onderzijde een steensponning voor een luik aangebracht terwijl het kalf ontbreekt. Dit is wel herkenbaar aan de smalle blokken tussen de grotere. De houten kozijnen en ramen zijn gebaseerd op de zesruits vensters. Hierbij wijkt het rechterraam af, omdat hier drie ruiten in plaats van twee in het onderste deel staan. De licht versnijdende steunbeer op de linkerhoek met een bekronende bol van mergel is in 1963 in dit geveldeel doorgezet.

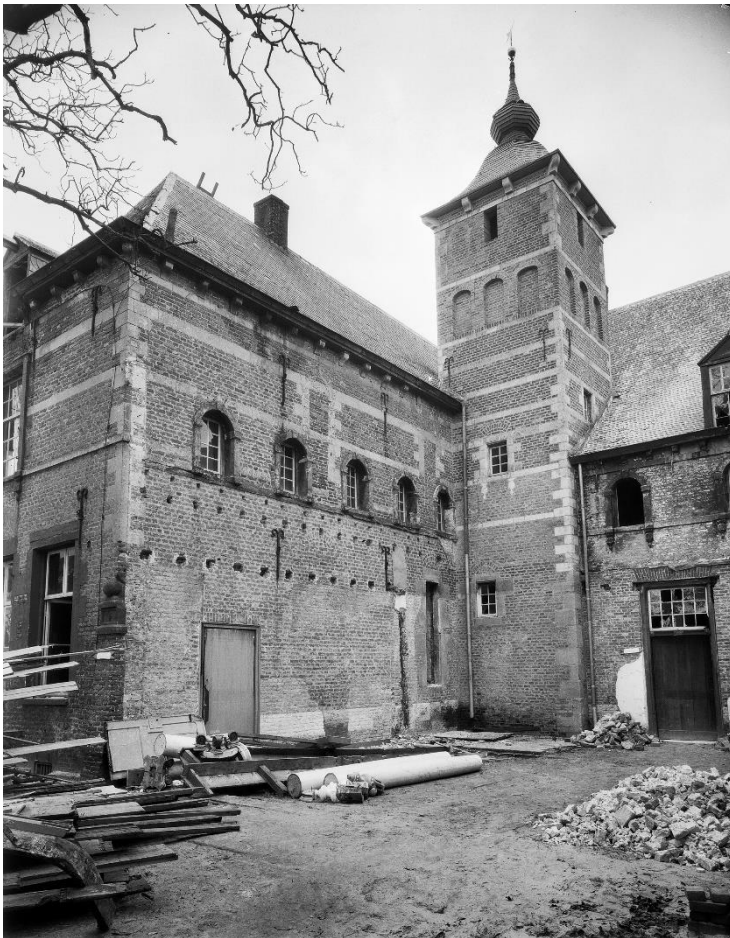
*Foto uit 1960 van de zuidelijke gevel van de noordelijke vleugel (RCE 59.572). De doorgang linksonder is nog niet dichtgezet en het kloosterkozijn nog niet ingebracht. De renaissancevensters zijn nog open.*

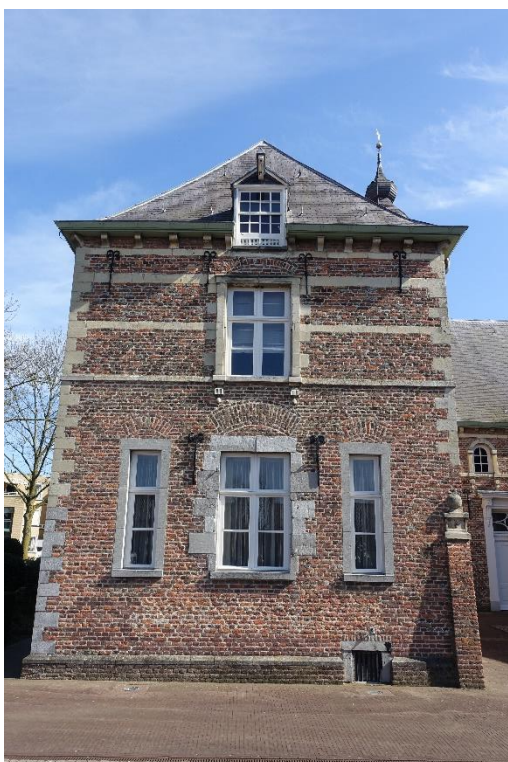
*Links de westelijke gevel van de noordelijke vleugel heden ten dage. Rechts een foto uit 1951 (BHIC SOE 1205). De vensterindeling op de begane grond is geheel anders.*

De gevel is met gelijk metselwerk als de bovenstaande gevels opgetrokken, de tienlagenmaat is met 73 centimeter iets groter, maar dit is geen grote afwijking. Afwijkend van de andere gevels is er hier een plint die met blokken mergel wordt gesloten.

Ook deze gevel is in 1963 fors gerestaureerd. In de plint is een kelderlicht ingebroken (waarbij de kelder laat zien dat er meer kelderlichten zijn geweest). In het midden van de gevel staan twee vensters en een dakkapel. Op de begane grond stonden hier twee grote vensters naast, deze zijn gewijzigd in kloosterkozijnen. De foto rechts laat geen sporen zien van de aanwezigheid van de beide kloosterkozijnen, zodat hier samen met de gedraaide balklaag de functie en allure van het raadhuis leidend zijn. De oudste afbeeldingen geven alleen de gevelopeningen in het midden weer. De hoekketting aan de linkerszijde lijkt recent gerestaureerd. Op de blokken staat een veelheid aan merken waarvan de functie onbekend is.

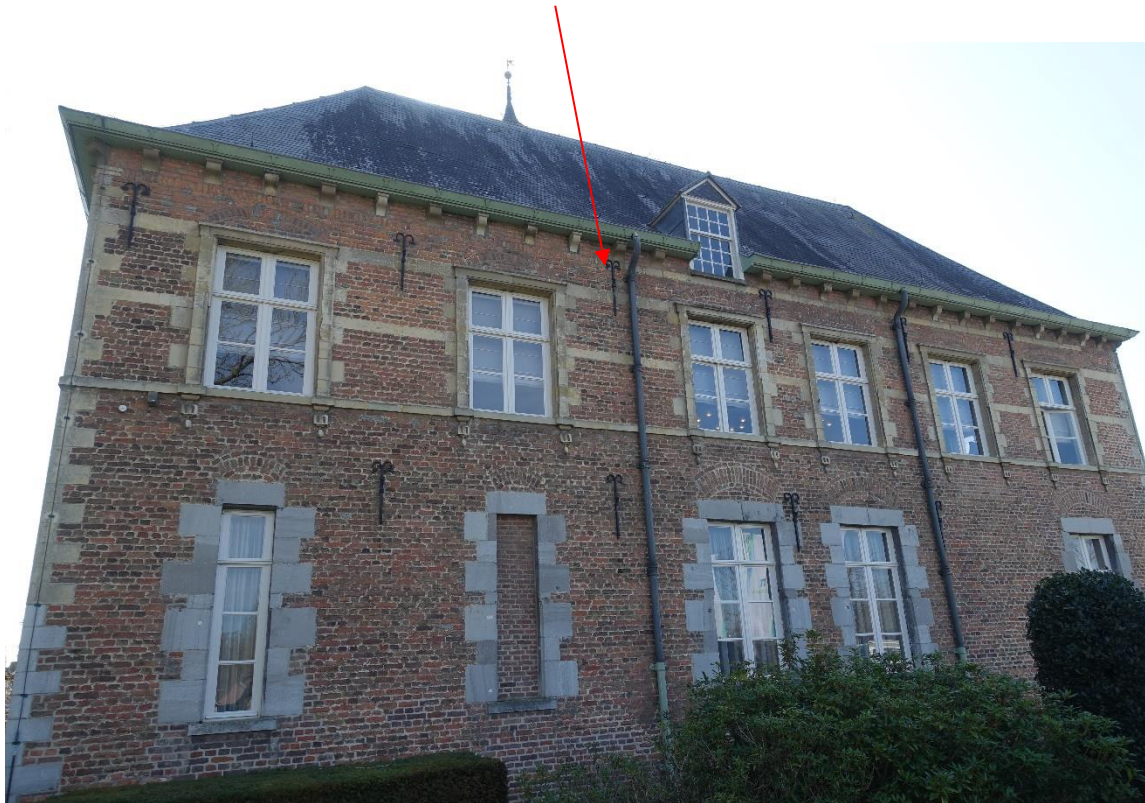
De noordelijke gevel van de noordelijke vleugel. Bij de rode pijl de overgang van de speklaag naar een koppenlaag.

De noordelijke gevel van de vleugel heeft eveneens een gelijke opbouw van metselwerk met speklagen op de verdieping. Ook hier is de tienlagenmaat 73 centimeter. Ook hier zijn er de nodige reconstructies uitgevoerd op basis van de oudste prent. Aan de rechterzijde stond de kapel tegen de gevel. Hier is rechtsonder een venster gereconstrueerd. Aan de linkerszijde is er een blind kloosterkozijn aangebracht. Hoewel de gevelindeling vrijwel gelijk is aan die van de andere gevels zijn er wel enkele verschillen. De lijsten van mergel op de verdieping komen uit de gevel en dragen de eveneens uitstekende bovendorpel. De zes traveeën lange gevel heeft in de twee rechter traveeën enkele afwijkingen: De bovenste speklaag is hier vervangen door een rollaag van koppen, ook de ontlastingsbogen zijn geheel met koppen in plaats van strekken uitgevoerd. Er is echter nergens een bouwnaad zichtbaar die op een verschillende bouwtijd wijst. De tekeningen en het bestek geven aan dat een groot deel van het natuursteenwerk in de gevel is vervangen. Ook hier is de detaillering van de oorspronkelijke stenen kruikozijnen gehandhaafd. Omdat de middenstijlen van de kruikozijnen zijn verwijderd, zijn er stalen dragers onder de bovendorpel aangebracht.

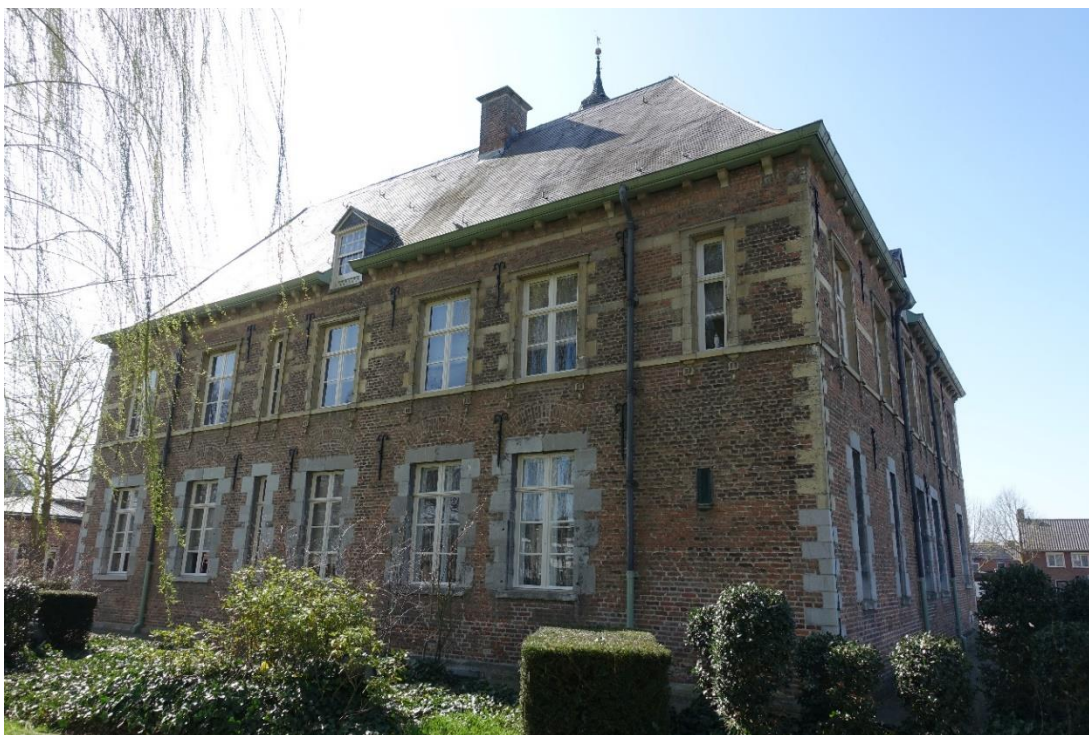
*De oostelijke gevel van de oostelijke vleugel.*

De oostelijke gevel is in gelijk metselwerk als de andere gevels opgetrokken met een tienlagen maat van 73 centimeter. Het metsel- en platvolle voegwerk zijn grotendeels oorspronkelijk. Op de voegen is op veel plaatsen een rode kleurstof aanwezig, deze afwerking werd veel in de 17<sup>de</sup> eeuw toegepast.

De gevel is zeven traveeën breed. De derde travee van links is smaller. Waarschijnlijk duidt dit op een aanpassing vanwege oudere bebouwing. De meest rechtse travee heeft net als om de hoek een rollaag van koppen die de bovenste speklaag vervangt. Samen met de blinde gevel op de begane grond en de zware inpandige binnenmuur geeft dit aan dat deze travee minder oud is dan de andere.

De vormgeving en indeling van de vensters is gelijk aan die van de andere gevels, ook hier zijn alle vensters vervangen, net als een groot deel van het natuursteenwerk.

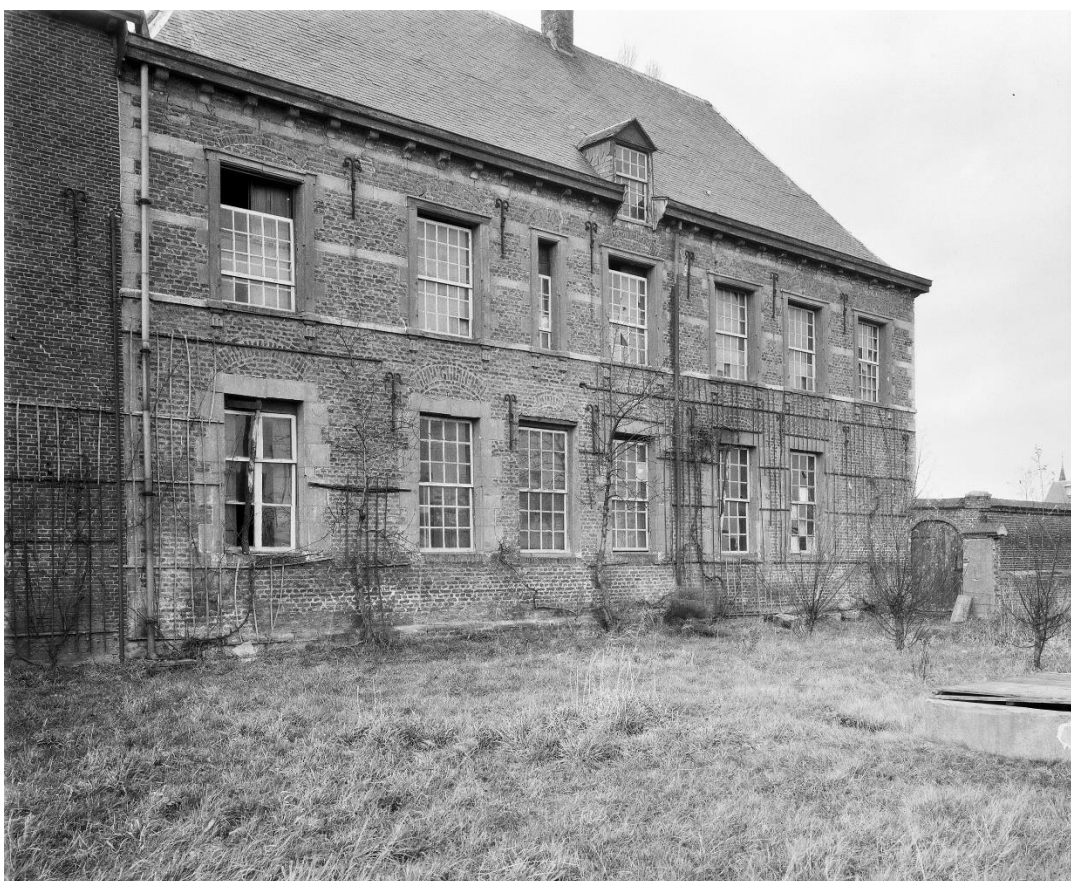
*Foto uit 1960 van de oostelijke gevel (RCE 59.574). Geheel links één van de zeslichten, de verdere vensters hebben allemaal een dubbele 4x3 roedeverdeling. Het derde venster van links op de begane grond en het laatste venster op de verdieping zijn in 1963 gewijzigd naar kloosterkozijnen.*

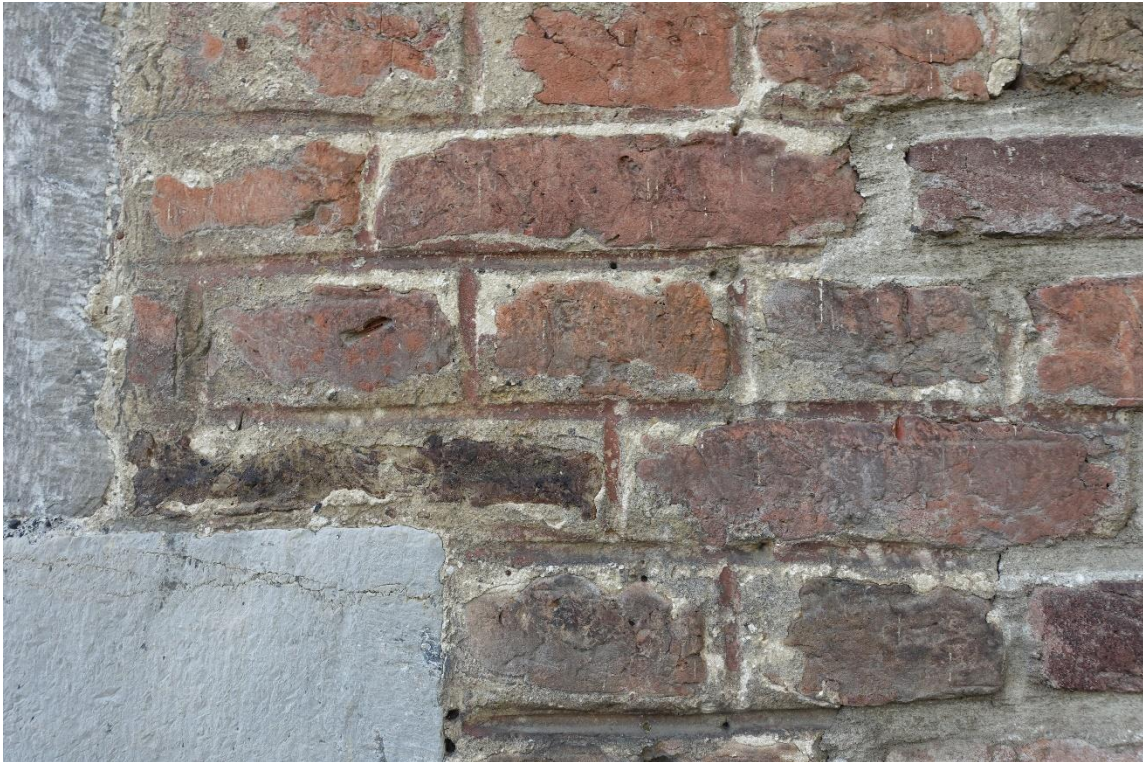
*De gekleurde voegen in de oostelijke gevel*

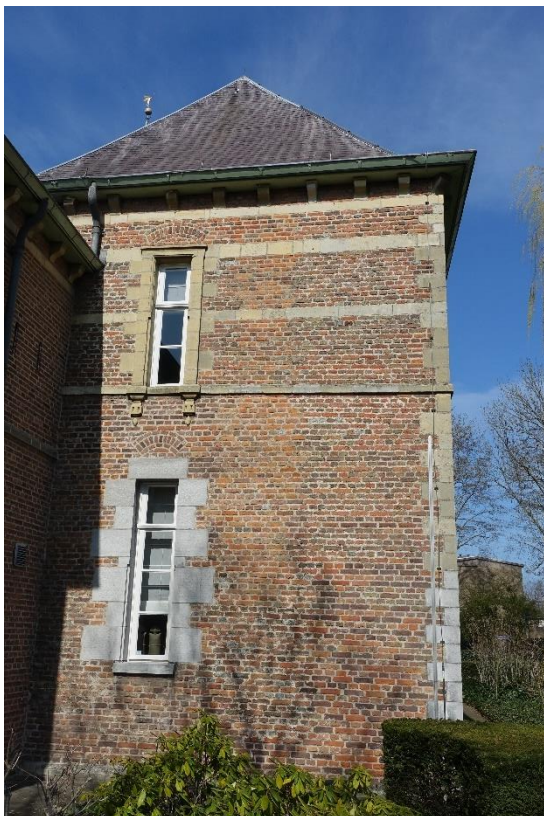
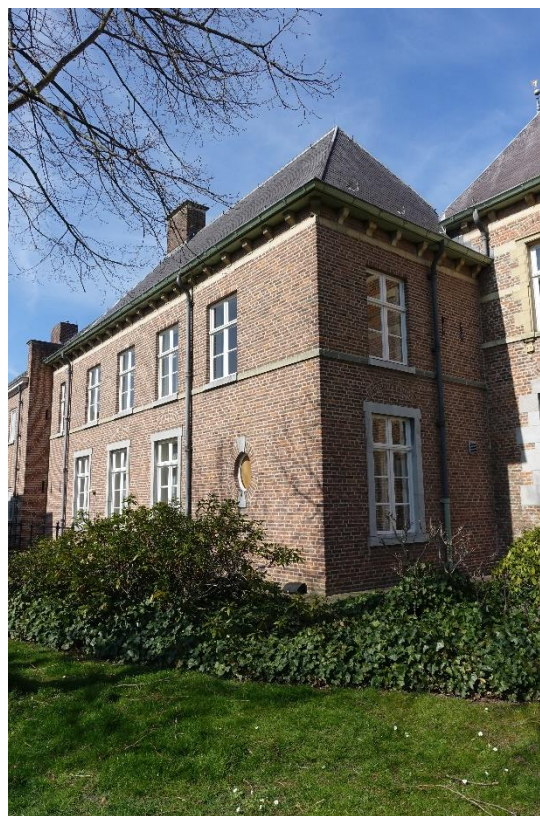
*Links de zuidelijke gevel van de oostelijke vleugel. Rechts de nieuwe zuidelijke vleugel.*

De zuidelijke gevel van de oostelijke vleugel is eveneens in gelijk metselwerk als de andere gevels opgetrokken. In de 19<sup>de</sup> eeuw was de refter tegen deze gevel gebouwd en waren er diverse doorgangen aangebracht. Deze zijn allemaal verwijderd en hiervoor zijn er twee kloosterkozijnen aangebracht. De verdere gevel is blind.

Het nieuwe bouwdeel heeft alleen aan de zuidelijke en oostelijke zijde buitengevels. Deze zijn in 1963 geheel nieuw opgetrokken. Het metselwerk is in kruisverband uitgevoerd. Op de verdieping is er een waterlijst van Naamse steen en onder de gootconsoles een speklaag van mergel. De gevel heeft vijf traveeën waarbij de oostelijke breder is dan de andere. In de middelste drie traveeën staan er twee vensters boven elkaar. Op de begane grond hebben deze een omlijsting van Naamse steen en een ontlastingsboog van koppen met een strek erboven. Deze constructie komt doorgaans meer naar het oosten voor en minder in de Meijerij. Op de verdieping vormt de waterlijst de dorpel, op het kozijn is een rollaag geplaatst. De kozijnen en ramen zijn gelijk aan die in het slotje. In de oostelijke travee staat op de verdieping een gelijk venster, op de begane grond een licht uitgerekt rond venster. In de westelijke travee staat op de verdieping een kloosterkozijn. De oostelijke zijgevel heeft twee gelijke vensters boven elkaar, precies zoals in de zuidelijke gevel. Het bouwdeel is duidelijk soberder vormgegeven dan de rest van het slotje en voegt zich zo goed ernaast. Ook de verder gelijke vormgeving van de vensters en de goot zorgt hier voor.

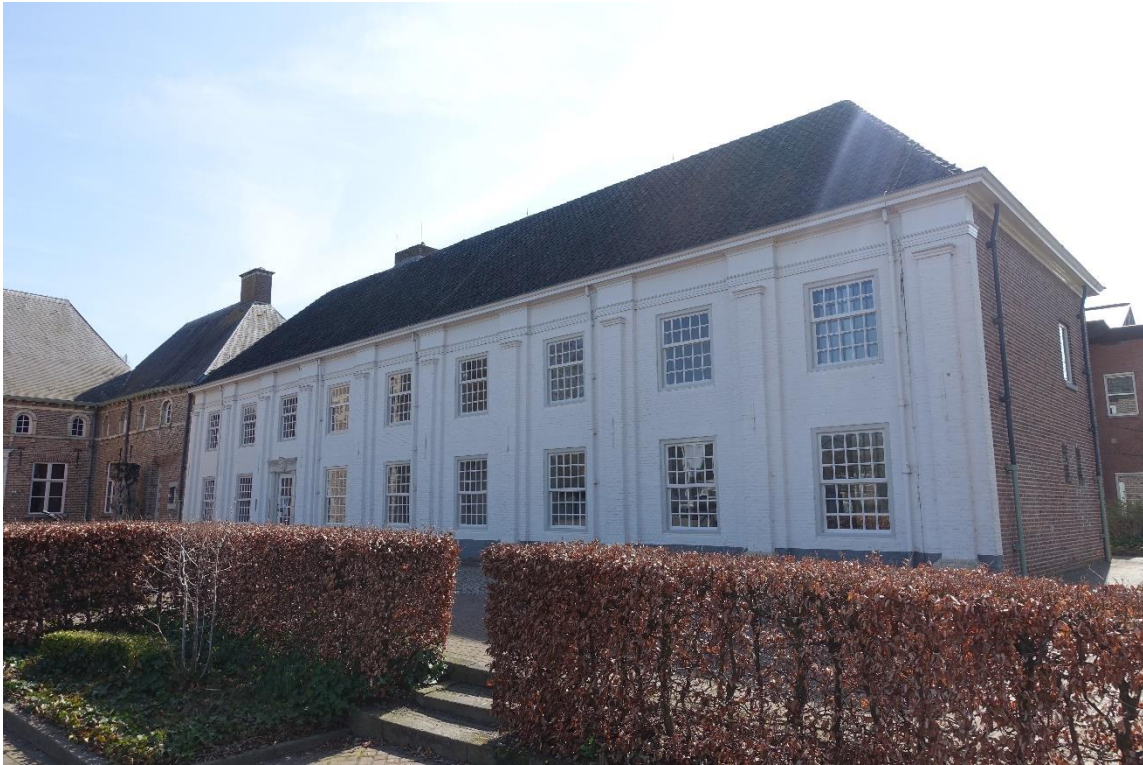
*De voorgevel van de Witte vleugel.*

De Witte vleugel is genoemd naar de nu wit geschilderde voorgevel, dit is pas na 1963 gebeurd. Van dit bouwdeel uit 1820 is alleen de voorgevel gehandhaafd. Deze is sterk gerestaureerd, waarbij de gelaagdheid is verwijderd en de pilastergeleding is afgemaakt door het toevoegen van een houten kroonlijst.

De voorgevel heeft negen traveeën en wordt geleed door pilasters die op basementen staan. Het grootste deel hiervan is oorspronkelijk. Elke travee heeft twee vensters met schuiframen. Op de begane grond twee maal 5x3 en op de verdieping 5x3 + 5x2. Al deze ramen en kozijnen zijn in 1963 nieuw aangebracht. In de derde travee van links is de entree geplaatst. Dit betreft een deur met gelijke roedeverdeling en een houten hoofdstel met in het midden het embleem van het klooster Mariëndael.

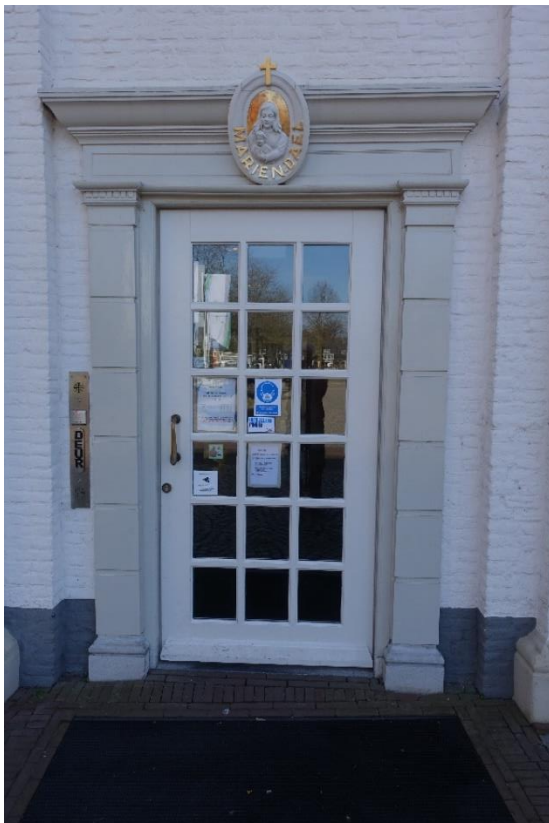
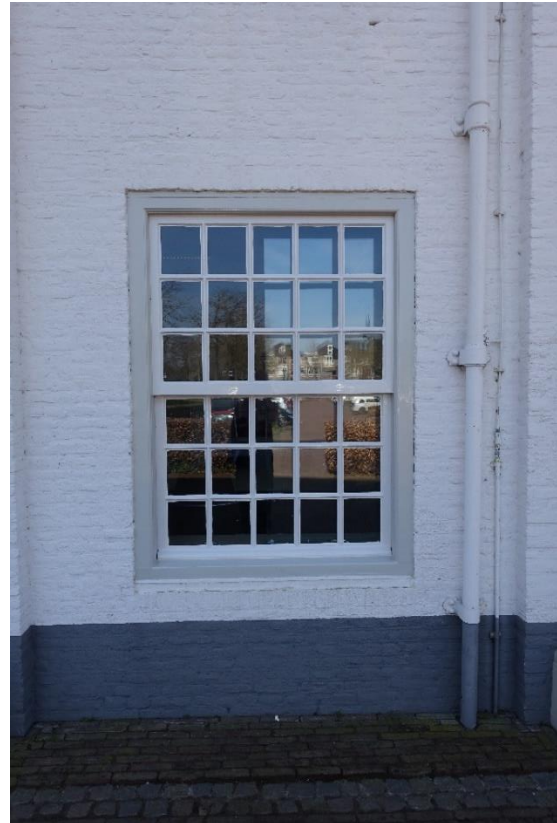
*Links de entree in de derde travee met het embleem van het klooster. Rechts één van de vensters op de begane grond.*

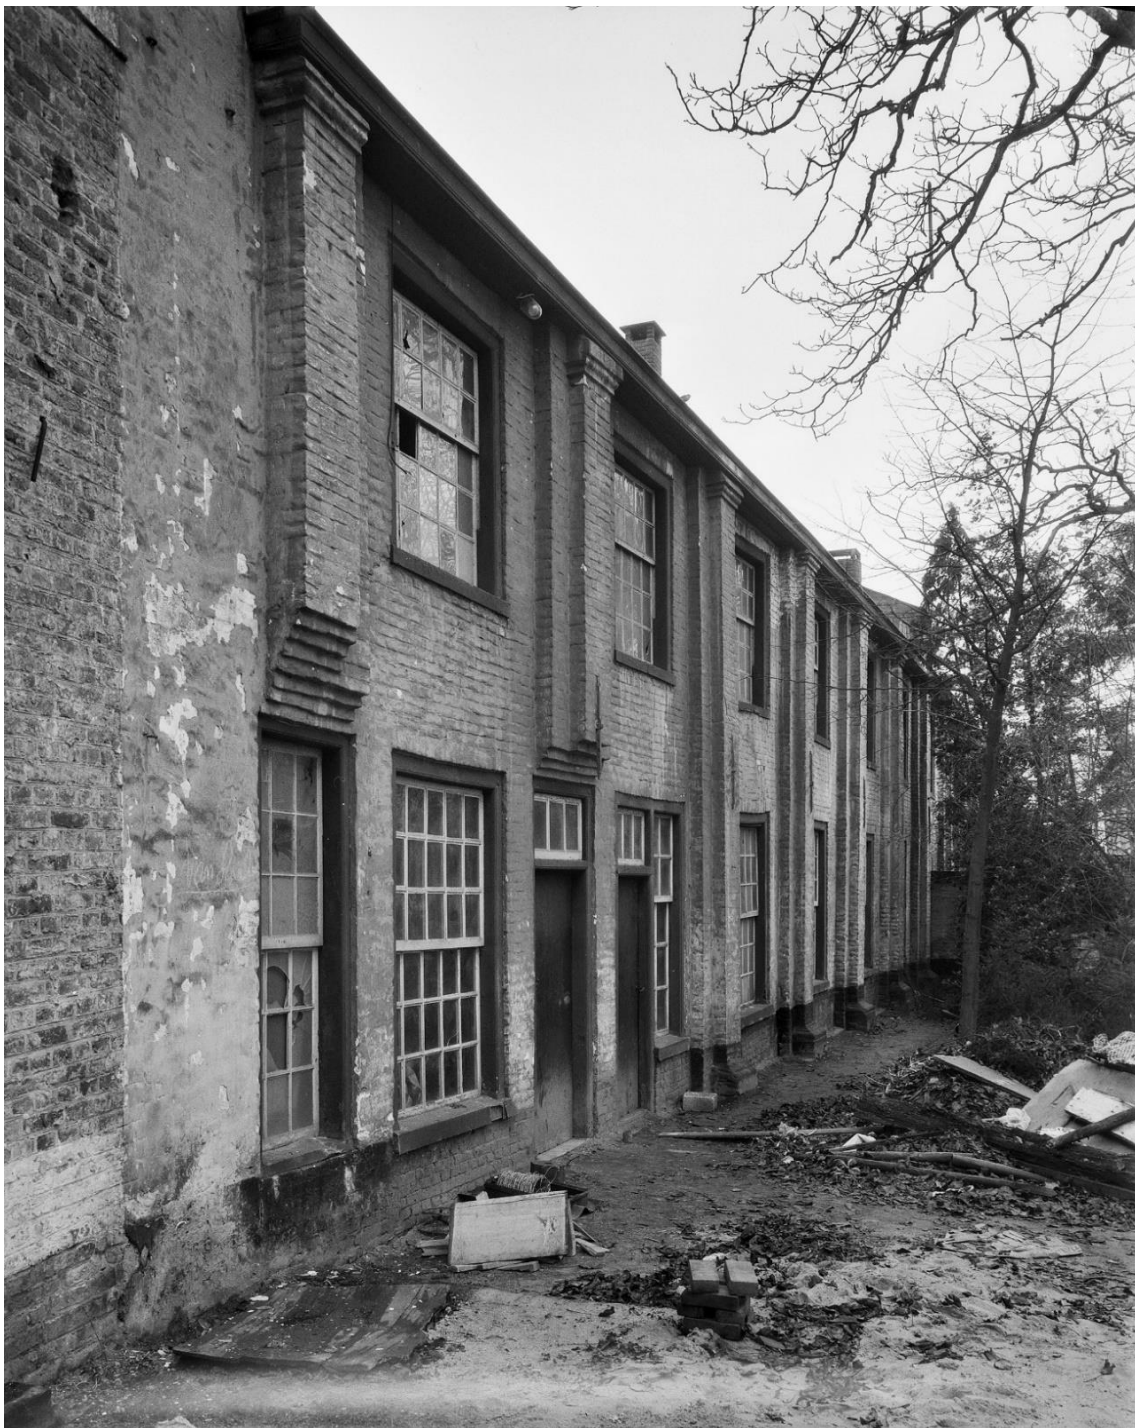
*Foto uit 1960 van de voorgevel van de Witte vleugel (RCE 59.571). Naast de vensters zijn er verschillende ramen en deuren toegevoegd. Ook ligt de goot direct op de pilasters en ontbreekt de kroonlijst.*

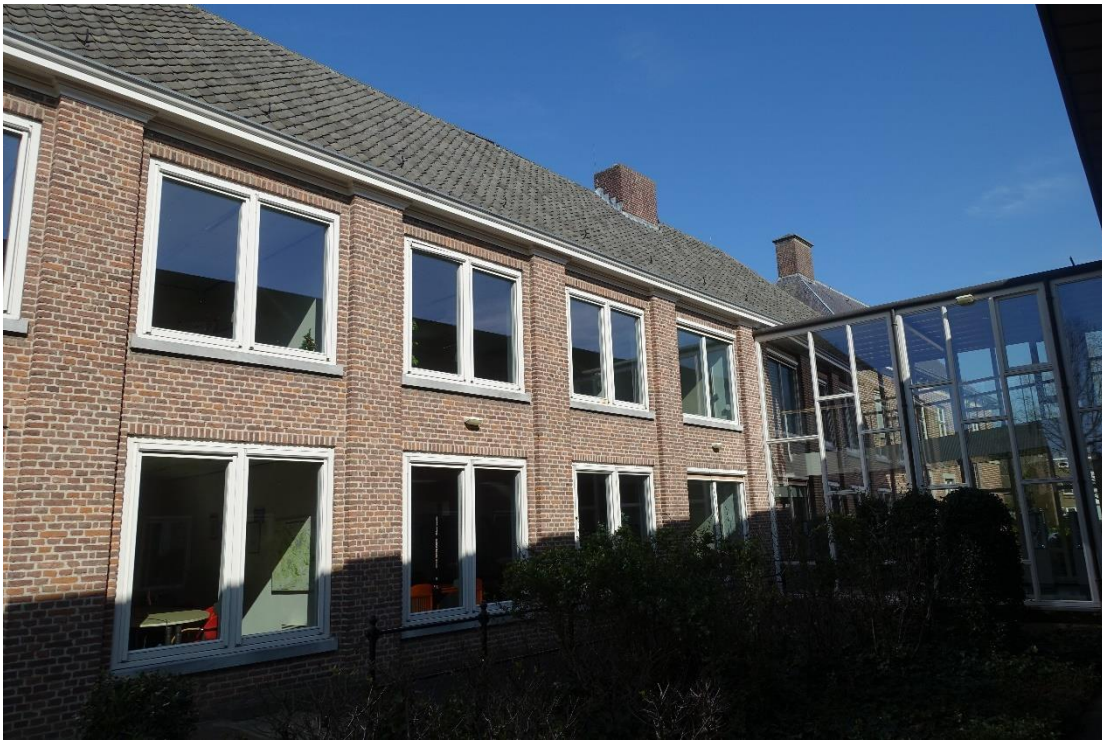
*De achtergevel van de Witte vleugel met aan de rechterzijde de verbinding naar de latere bouwdelen.*

De rechter zijgevel is in metselwerk in kruisverband nieuw opgetrokken. Op de begane grond zijn er twee kleine toiletramen, op de verdieping een klein venster. De achtergevel heeft net als de voorgevel negen traveeën die met gemetselde pilasters is geled. Hierbij is de rechter travee voorzien van twee kleine vensters. De twee traveeën daarnaast zijn doorgebroken naar de nieuwere bouwdelen. In de zes verder traveeën zijn aan het einde van de 20<sup>ste</sup> eeuw nieuwe samengestelde kozijnen geplaatst.
