## Object gebonden risico's

### Pankanspoortunnel, Geo 158 Van km 98.004 tot km 100.535

In voorliggend document vindt u een beschrijving van de object gebonden risico's van de Pankantunnel tussen Valburg en Zevenaar. Dit document dient gebruikt te worden bij (onderhouds)werkzaamheden op en/of aan de Pankantunnel.

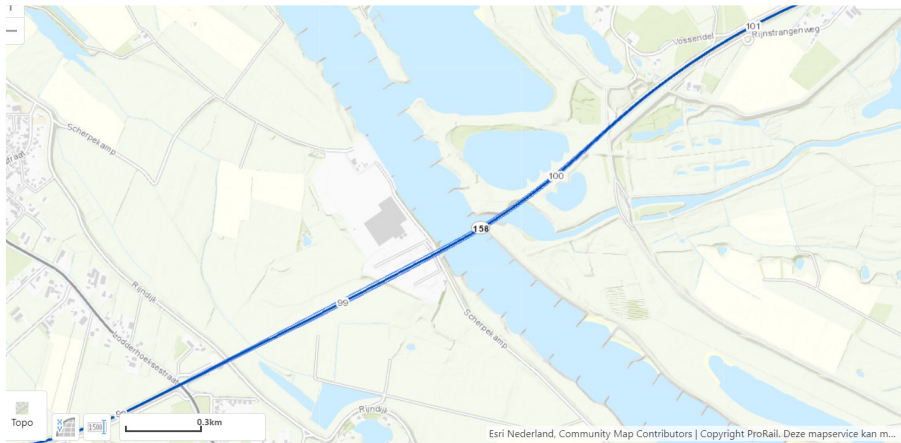
*Figuur 1 Bron Railmaps overzicht ligging Pankantunnel*
