# Objectgebonden risico's Spoorzone Delft

## Spoortunnel

Versie 2.0 d.d. 14 februari 2022

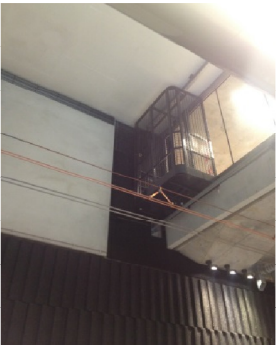
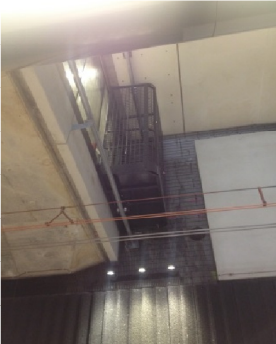
| Locatie | V&G-risico | Mogelijke oorzaak V&G-risico | Toelichting |
|---|---|---|---|
| Glazenwasbak boven spoor en perron | Valgevaar, aanrijdgevaar en gevaar voor elektrocutie | Niet in acht nemen veiligheidsvoorzieningen en veiligheidseisen glazenwasbak.<br>Werkzaamheden in de gevarenzone (zone A).<br>Werkzaamheden in de gevarenzone (bovenleiding). | <ul style="list-style-type: none"> <li>De glazenwasbak is gemonteerd aan een rail tegen het plafond boven het spoor en perron.</li> <li>Foto 60 en 61: </li> <li>Kooi noord </li> <li>Kooi zuid</li> </ul> |

| Locatie | V&G-risico | Mogelijke oorzaak V&G-risico | Toelichting |
|---|---|---|---|
| Glazenwasbak boven spoor en perron | Valgevaar passanten van grote hoogte | De deur die toegang geeft tot de glazenwasbak (kooi) kan openstaan of worden geopend. Als de kooi in gebruik is, val je in de 'open ruimte' van de spoortunnel. | <ul style="list-style-type: none"> <li>Deur altijd vergrendelen, en in het bijzonder tijdens werkzaamheden.</li> </ul> |

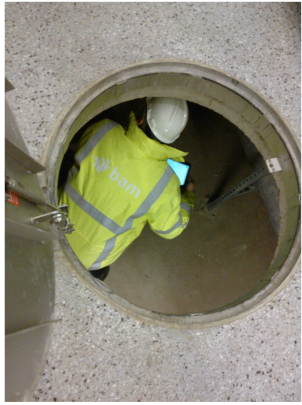
| Locatie | V&G-risico | Mogelijke oorzaak V&G-risico | Toelichting |
|---|---|---|---|
| het perron | | | <p>perronluik ter bescherming van de reizigers</p> <ul style="list-style-type: none"> <li>• 2<sup>e</sup> man als mangatwacht</li> <li>•</li> <li>• Foto 62:</li> </ul> <ul style="list-style-type: none"> <li>•</li> <li>• Luik in perron</li> <li>•</li> </ul> |

| Locatie | V&G-risico | Mogelijke oorzaak V&G-risico | Toelichting |
|---|---|---|---|
| Perronluiken voor de toegang van de kruipruimte in het perron (zie foto 62) | Bedwelming in verband met het werken in een besloten ruimte | <ul style="list-style-type: none"> <li>• Matige luchtkwaliteit</li> <li>• Schadelijke atmosfeer</li> <li>• Geen mogelijkheid tot ontvluchten</li> </ul> | <ul style="list-style-type: none"> <li>• Werkzaamheden te allen tijde in aanwezigheid van met 2e man/ mangatwacht uitvoeren!</li> <li>• Bij twijfel over luchtkwaliteit, meting uitvoeren!</li> <li>• Indien onvoldoende natuurlijke ventilatie, gebruik mechanische ventilatie!</li> <li>• Voer desgewenst een aanvullende risico inventarisatie uit!</li> <li>• Zie de documenten EDMS#3527200 en EDMS#3552880</li> </ul> |

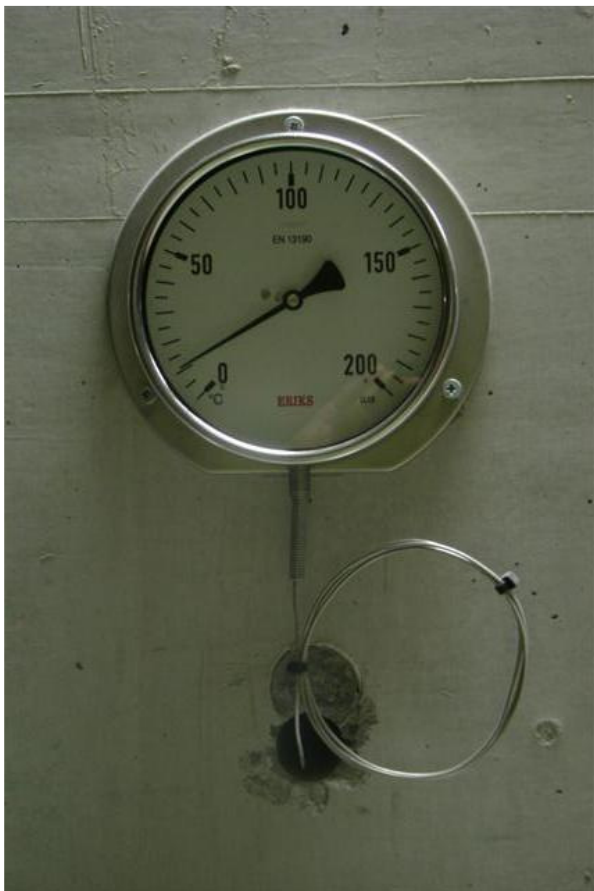
**Foto 1:**  
Hittemelder (temperatuur display)

| Locatie van de voorziening | Structurele veiligheidsvoorziening | Risico dat door de voorziening wordt beperkt | Toelichting |
|---|---|---|---|
| Tunnel | Hittemelders (foto 1) | Letsel door blootstelling aan brand/hitte | Door het gebruik van hittemelders wordt onverwacht contact met een brandhaard of hitte voorkomen. Let op: hittemelders zeggen niets over de temperatuur van de deur! |

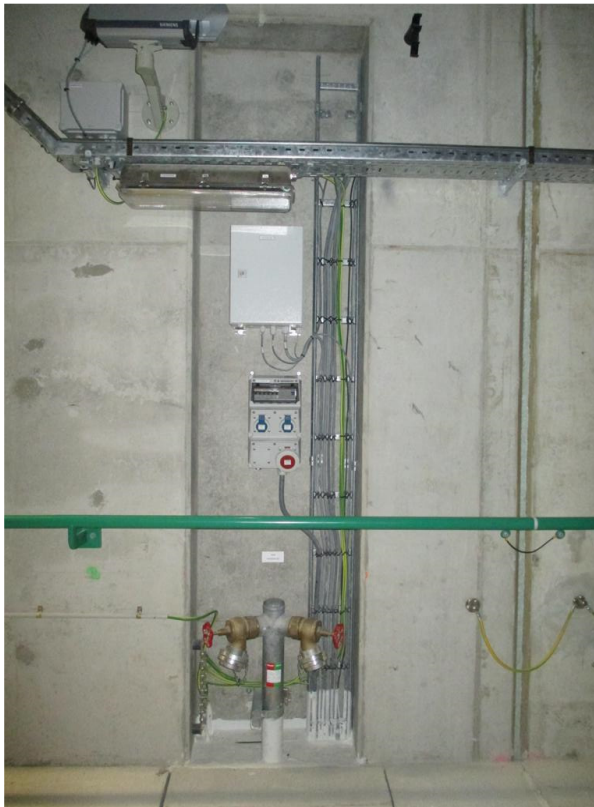
**Foto 2:**  
WCD-kasten Tunnel

| Locatie van de voorziening | Structurele veiligheidsvoorziening | Risico dat door de voorziening wordt beperkt | Toelichting |
|---|---|---|---|
| Tunnel | Stroomaansluitpunten/<br>WCD-kasten Tunnel<br>(foto2) | Letsel door<br>onvoldoende zicht | Door stroomaansluitpunten worden mogelijkheden tot aanvullende verlichting geboden |

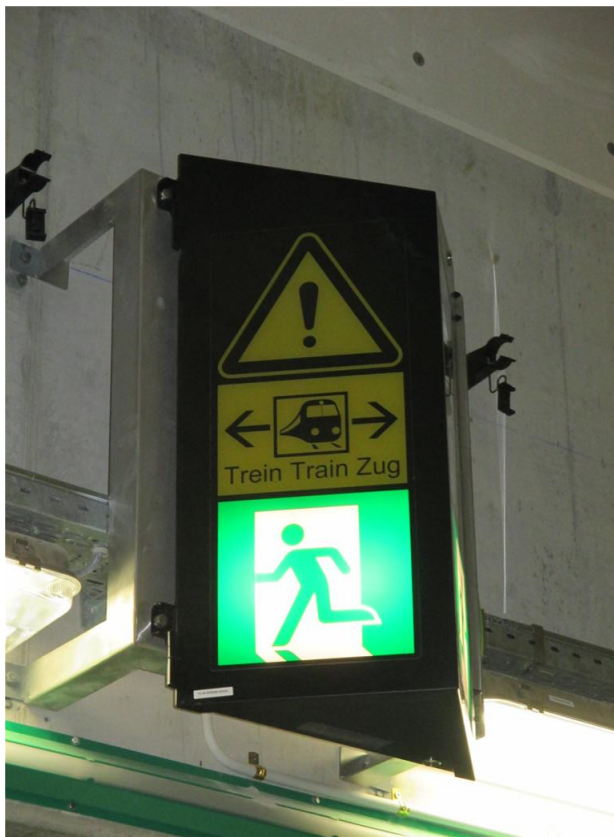
**Foto 3:**  
Waarschuwingssignalering

| Locatie van de voorziening | Structurele veiligheidsvoorziening | Risico dat door de voorziening wordt beperkt | Toelichting |
|---|---|---|---|
| Tunnel | Waarschuwingssignalering<br>(foto 3) | Aanrijding<br>passerende trein | Door het gebruik van waarschuwingssignalering boven de vluchtdeuren worden aanwezigen geattendeerd op een passerende trein |

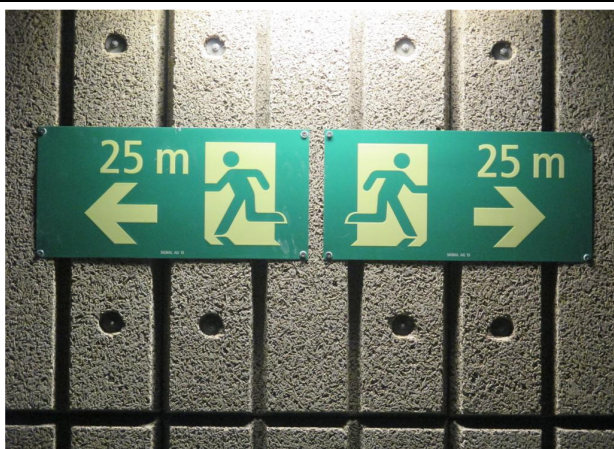
**Foto 4:**  
Vluchtrouteaanduiding

| Locatie van de voorziening | Structurele veiligheidsvoorziening | Risico dat door de voorziening wordt beperkt | Toelichting |
|---|---|---|---|
| Tunnel<br>Perrons<br>Dienstgebouw | Bewegwijzering/<br>Vluchtrouteaanduiding<br>(foto 4) | Letsel door kiezen<br>van verkeerde<br>vluchtroute | Door het gebruik van bewegwijzering/vluchtroute aanduiding kan snel een veilige vluchtweg/vluchtplaats (op maaiveldniveau) worden bereikt.<br>Let op:<br>bedieningsgebouw tunnelmond zuidzijde heeft één vluchtroute aanduiding (beneden bij uitgang). Omdat dit bij calamiteiten onvoldoende is, is dit als restpunt benoemd om meerdere borden aan te brengen. |

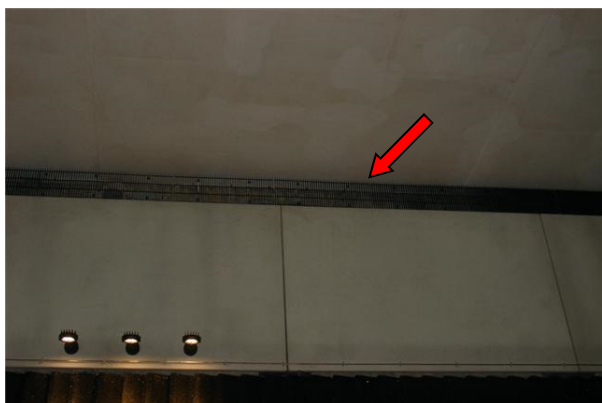
**Foto 5:**  
RWA-afvoer (achter rooster)

| Locatie van de voorziening | Structurele veiligheidsvoorziening | Risico dat door de voorziening wordt beperkt | Toelichting |
|---|---|---|---|
| Tunnel<br>Perrons | RWA-afvoer (foto 5) | Gezondheidsschade<br>door schadelijke<br>stoffen in de lucht | Door het gebruik van RWA-afvoer worden schadelijke stoffen in de lucht versneld afgevoerd |

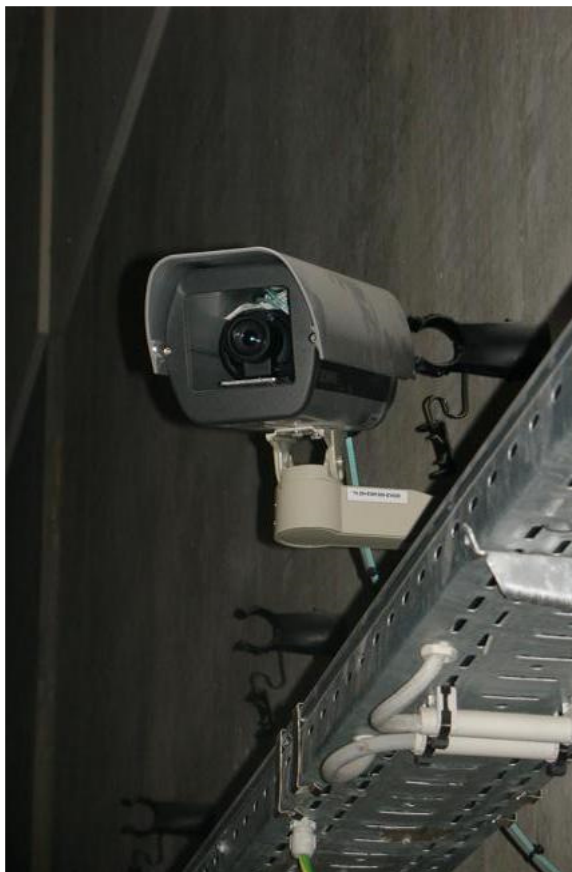
**Foto 6:**  
Tunnelcamera

| Locatie van de voorziening | Structurele veiligheidsvoorziening | Risico dat door de voorziening wordt beperkt | Toelichting |
|---|---|---|---|
| Tunnel, incl. perron<br>Fietsenstalling<br>Toetredingspunt<br>T1 t/m T6 | Camera Toezicht (foto 6)<br>(CCTV en CTOV) | Onvoldoende informatie omtrent calamiteit in tunnel en/of perron | Door het gebruik van cameratoezicht is zichtbaar of zich ongewenste situaties voordoen / voor hebben gedaan, welke tot alarm kunnen leiden / hebben geleid |

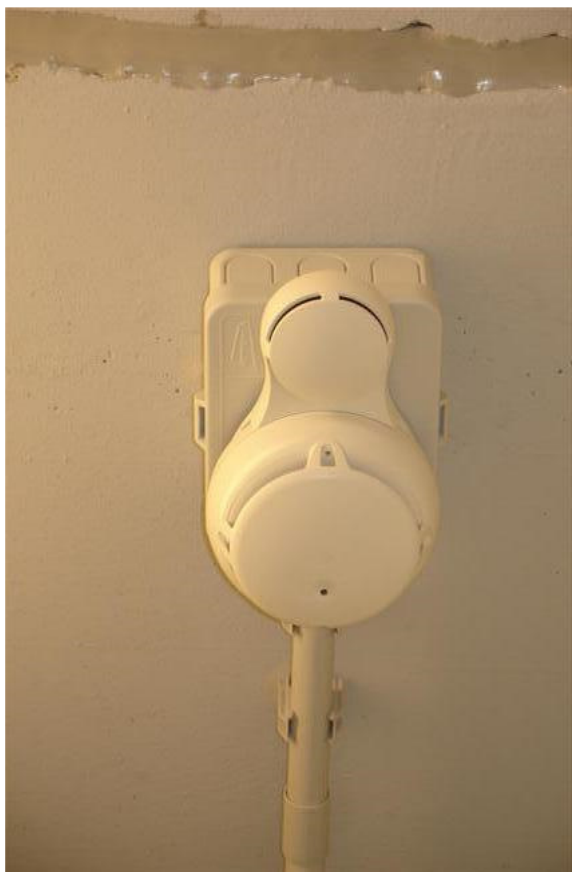
**Foto 7:**  
Brandmelders

| Locatie van de voorziening | Structurele veiligheidsvoorziening | Risico dat door de voorziening wordt beperkt | Toelichting |
|---|---|---|---|
| Tunnel<br>Perrons<br>Tech. ruimtes<br>Dienstgebouwen<br>Noord en Zuid | Brandmelders (foto 7) | Persoonlijk letsel door onbekendheid brand | Door het gebruik van brandmelders kan een brand reeds in vroeg stadium worden gemeld |

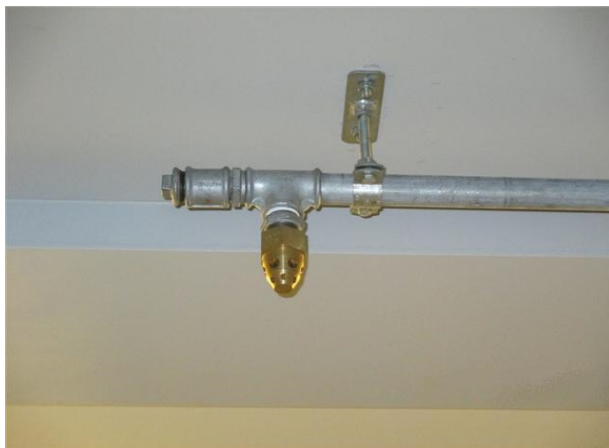
**Foto 8:**  
Gasblusinstallatie

| Locatie van de voorziening | Structurele veiligheidsvoorziening | Risico dat door de voorziening wordt beperkt | Toelichting |
|---|---|---|---|
| Tech. ruimtes<br>Dienstgebouwen<br>Noord en Zuid | Gasblusinstallatie (foto 8)<br>Poederblussers (foto 9) | Vertraging en/of ontoereikende brandbestrijding | Door het gebruik van een gasblusinstallatie en/of poederblussers kan een brand mogelijk al in vroeg stadium worden bestreden Let op: Aanwezigen dienen in het geval van een gasblusinstallatie tijdig te worden gealarmeerd over de inwerkingtreding |

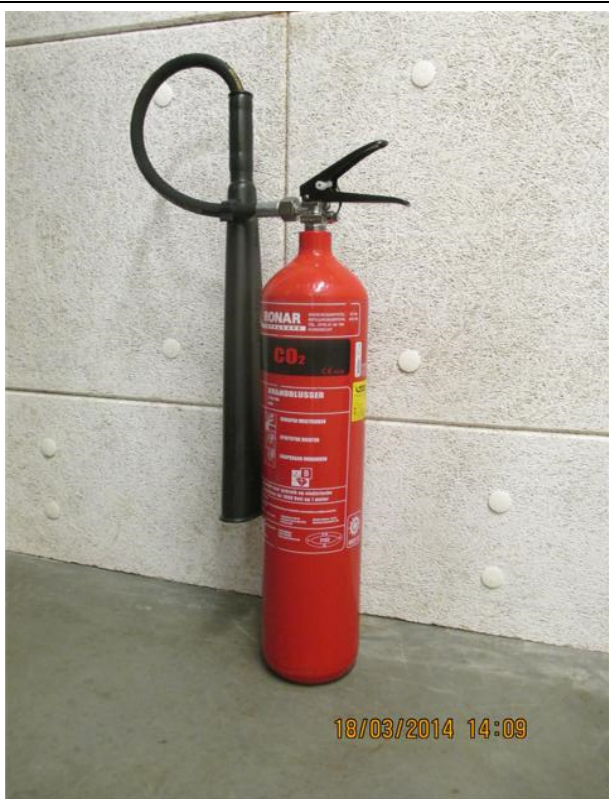
**Foto 9:**  
Poederblussers

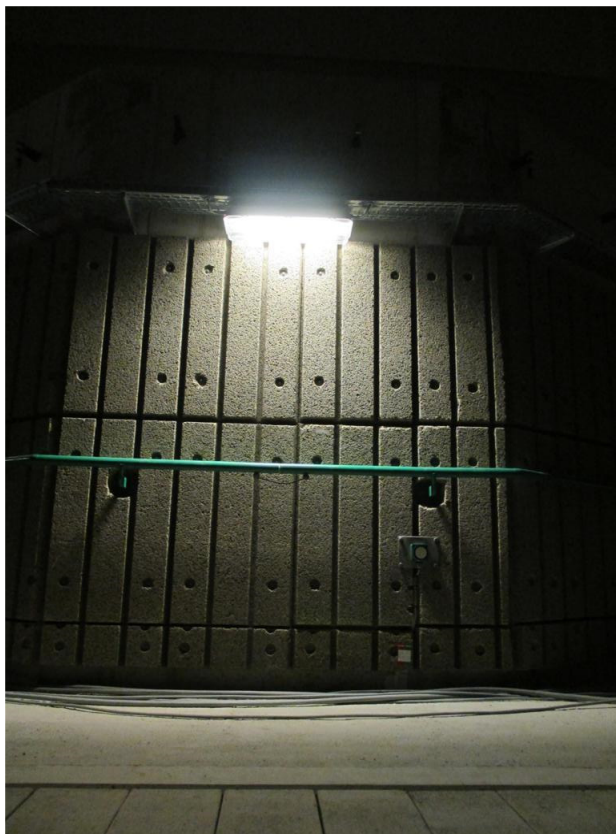
**Foto 10:**  
Vluchtwegverlichting

| Locatie van de voorziening | Structurele veiligheidsvoorziening | Risico dat door de voorziening wordt beperkt | Toelichting |
|---|---|---|---|
| Tunnel Toetredingspunt T1 t/m T6 | Vluchtvoorziening, zoals vluchtpaden, vluchtdeuren, vluchtluiken, handrails en vluchtwegverlichting (foto 10) | Persoonlijk letsel door ontbreken veilige vluchtweg | Door het gebruik van vluchtvoorzieningen kan een veilige vluchtweg worden bereikt |

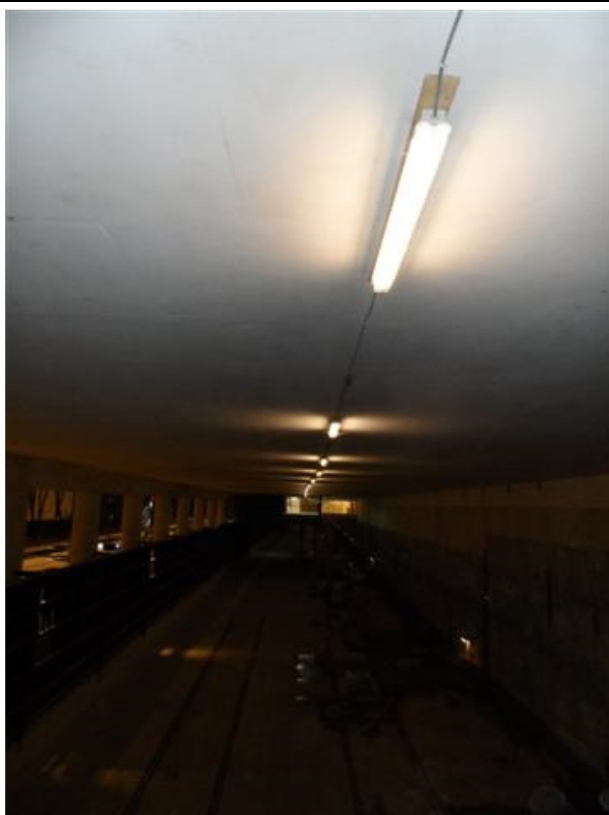
**Foto 11:**  
Oriëntatieverlichting

| Locatie van de voorziening | Structurele veiligheidsvoorziening | Risico dat door de voorziening wordt beperkt | Toelichting |
|---|---|---|---|
| Toetredingspunt T1 West, T5 West en T6 West, incl. oversteek | Oriëntatieverlichting (foto 11) | Ontbreken zicht in niet in dienst zijnde westelijke tunnelbuis | Door oriëntatieverlichting is er voldoende licht om de vluchtroute snel en veilig te gebruiken |

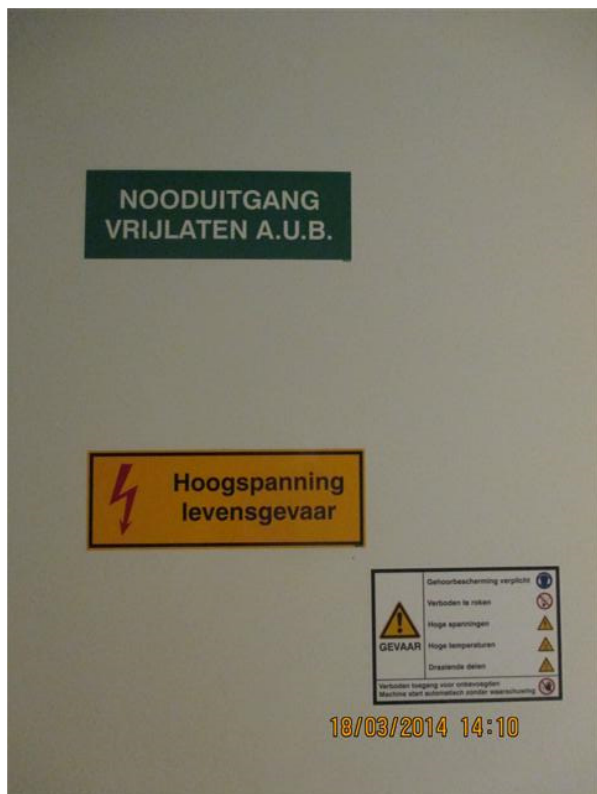
**Foto 12:**  
Pictogrammen NSA-ruimte

| Locatie van de voorziening | Structurele veiligheidsvoorziening | Risico dat door de voorziening wordt beperkt | Toelichting |
|---|---|---|---|
| NSA-ruimte | Pictogrammen m.b.t. gebruik van aanvullende PBM's (foto 12) | Persoonlijk letsel door het niet gebruiken van aanvullende PBM's | Door het gebruik van pictogrammen worden betrokkenen geattendeerd op het gebruik van aanvullende PBM's |

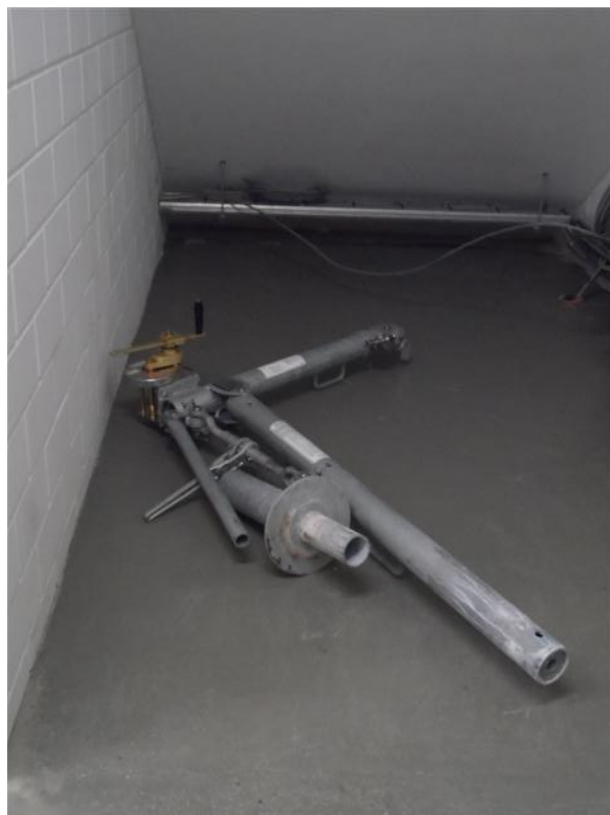
**Foto 13:**  
Hijsdavit

| Locatie van de voorziening | Structurele veiligheidsvoorziening | Risico dat door de voorziening wordt beperkt | Toelichting |
|---|---|---|---|
| Pompkamer Vloeistofopvangkelders | Hijsdavit t.b.v. first-flush en reguliere (onderwater) pompen (foto 13) | Gezondheidsschade door werken met zware lasten | Door het gebruik van een hijsdavit wordt de fysieke belasting tot een minimum gereduceerd |

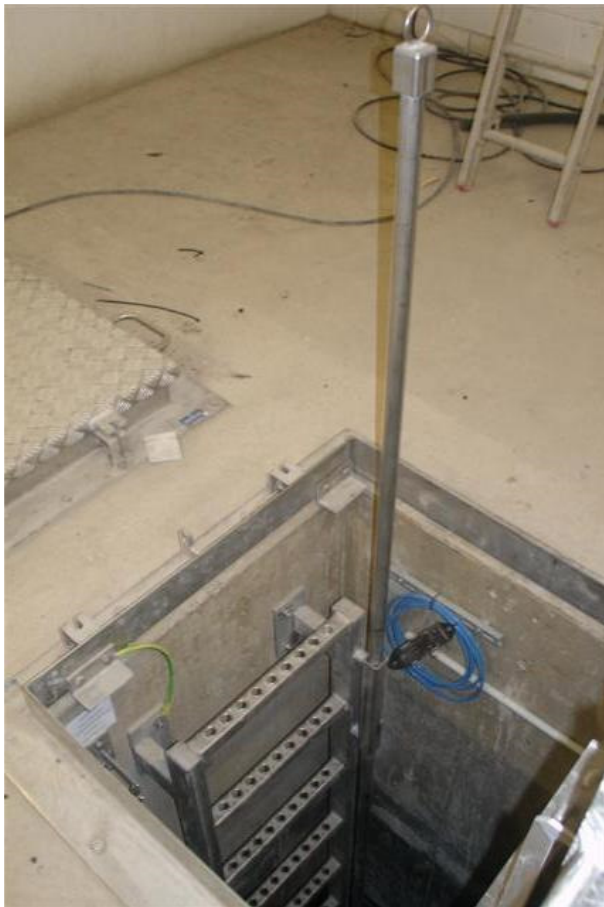
**Foto 14:**  
Vaste trap vloeistofopvangkelder (noord)

| Locatie van de voorziening | Structurele veiligheidsvoorziening | Risico dat door de voorziening wordt beperkt | Toelichting |
|---|---|---|---|
| Vloeistofopvangkelders | Vaste trap van pompruimte naar vloeistofopvangkelder (foto 14) | Persoonlijk letsel door wegglijden verplaatsbare trap | Door gebruik te maken van de vaste trap is inspectie dan wel onderhoud vele malen eenvoudiger/minder risicovol |

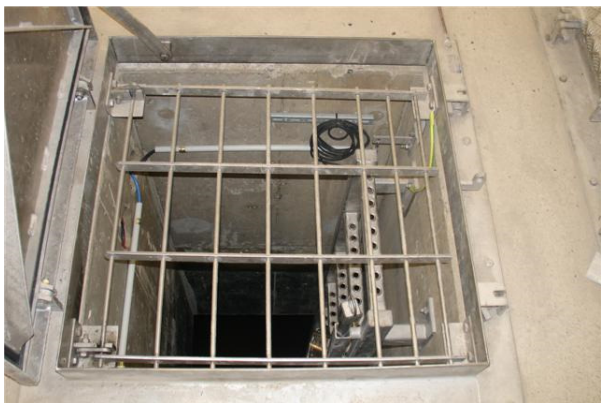
**Foto 15:**  
Veiligheidsroosters

| Locatie van de voorziening | Structurele veiligheidsvoorziening | Risico dat door de voorziening wordt beperkt | Toelichting |
|---|---|---|---|
| Druk-ontluchtingspunt | Veiligheidsroosters (foto 15) | Vallen van hoogte | Door het gebruik van veiligheidsroosters wordt voorkomen dat betrokkene van hoogte valt |

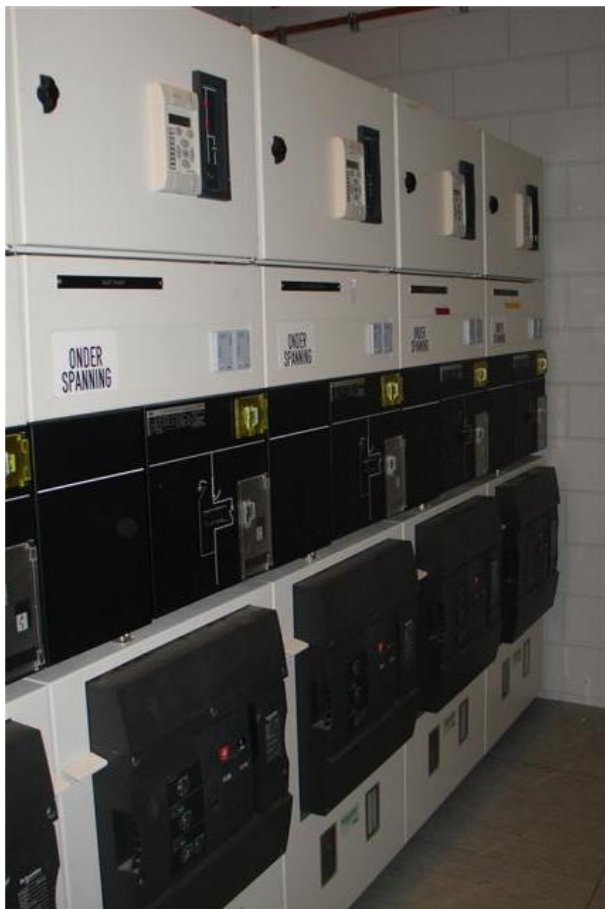
**Foto 16:**  
Middenspanningsverdeelinstallatie (MVSIs)  
Dienstgebouw Zuid

De MSVI (foto 16) en de distributietransformatoren (foto 17) bevinden zich in elektrische bedrijfsruimten en niet in de tunnels. Er is geen aanrijdinggevaar of gevaar door werken op hoogte.

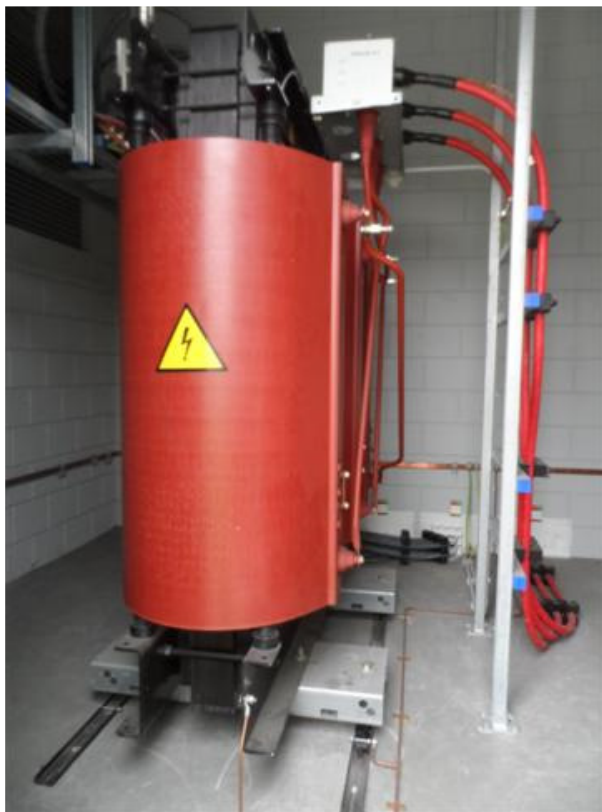
**Foto 17:**  
Distributietransformator (MSVI)  
Dienstgebouw Zuid

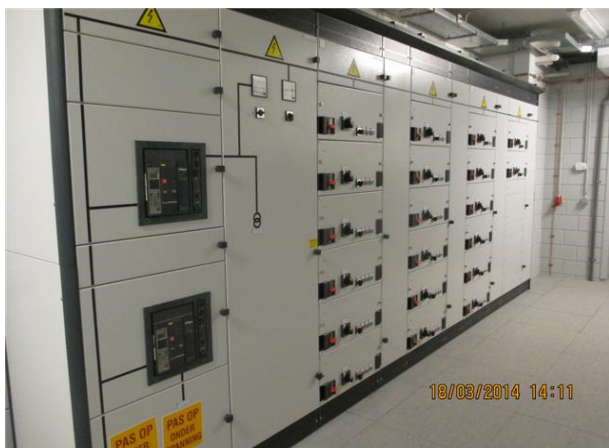
**Foto 18:**  
Laagspanningsverdeelinstallatie (LSVI)  
Dienstgebouw Zuid (690V)

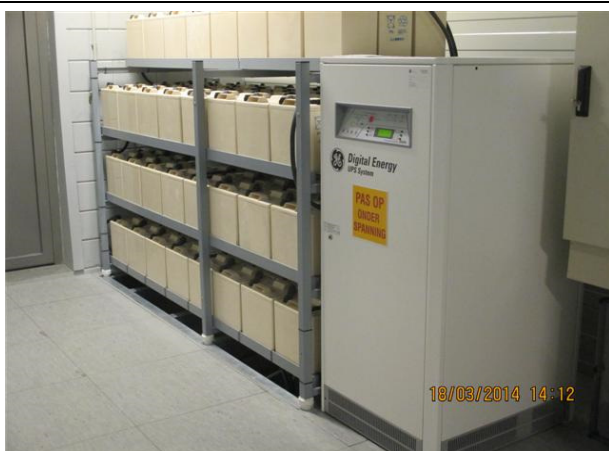
**Foto 19:**  
Uninterruptible Power Supply) UPS (B3)  
Dienstgebouw Zuid

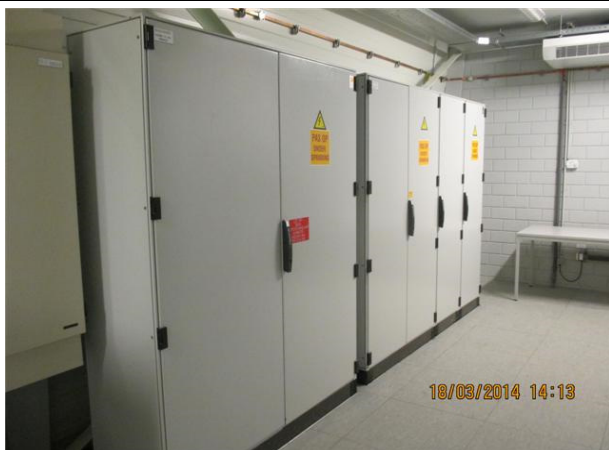
**Foto 20:**  
Laagspanningsverdeelinstallatie (LSVI)  
Dienstgebouw Zuid (B2 + B3)

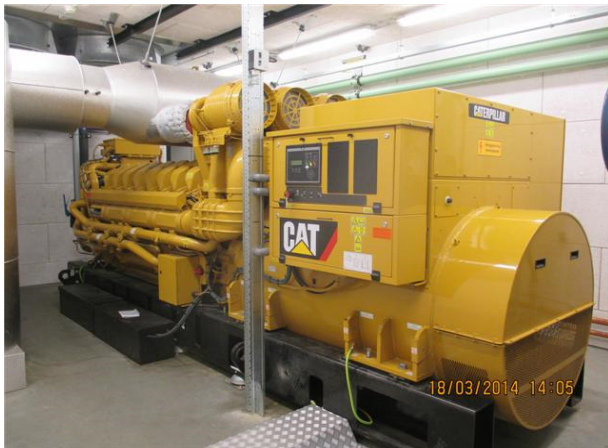
**Foto 21:**  
Noodstroomaggregaat (NSA)  
Dienstgebouw Zuid

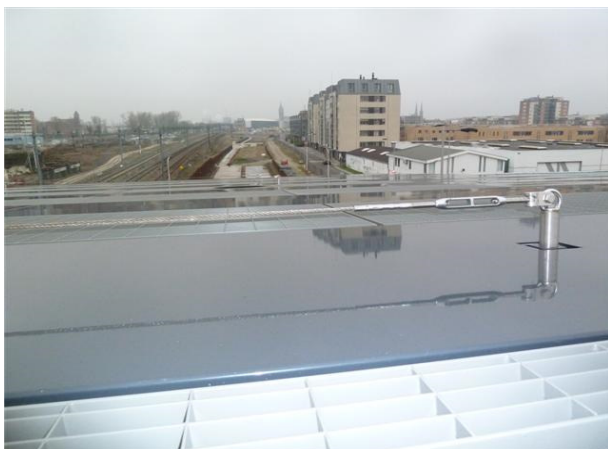
**Foto 22:**  
Aanhaaklijnen dienstgebouwen

| Locatie | V&G-risico | Mogelijke oorzaak V&G-risico | Toelichting |
|---|---|---|---|
| Dienstgebouwen Noord en Zuid | Valgevaar | Onderhoud van gevel en dak zonder gebruik te maken van de juiste hulpmiddelen, zoals hoogwerker en aanlijnvoorziening (foto 22) | <ul style="list-style-type: none"> <li>• Gebruik juiste hulpmiddelen en reeds aangebrachte voorzieningen!</li> <li>• Werkzaamheden boven het spoor mogen alleen tijdens een TVP worden uitgevoerd!</li> </ul> |

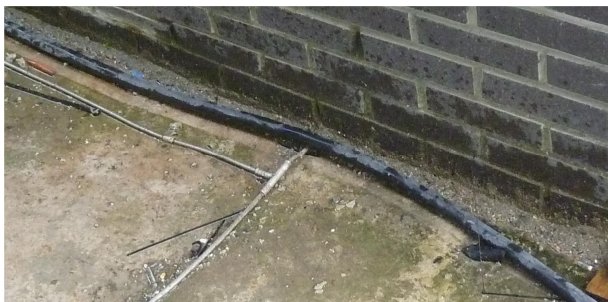
**Foto 23:**  
Aardnokken bliksemafleiderinstallatie

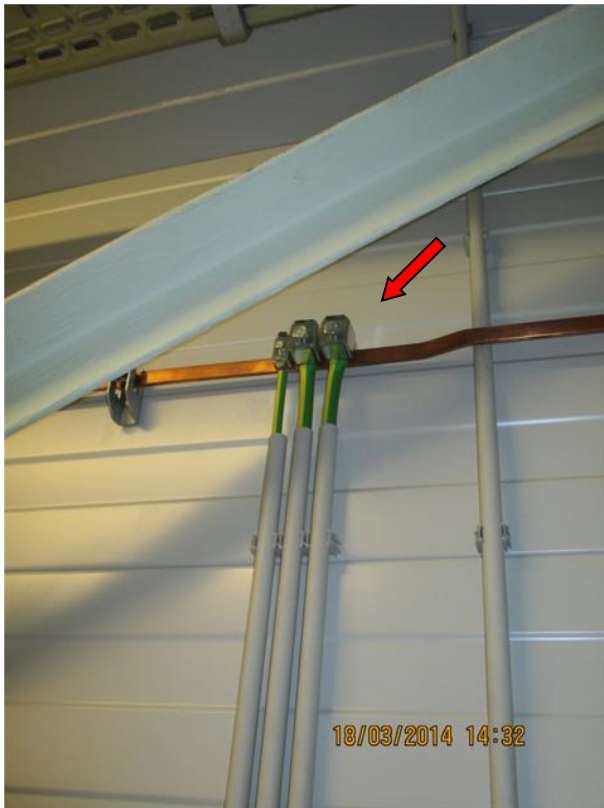
**Foto 24:**  
Vereffeningsinstallatie  
Dienstgebouw Zuid

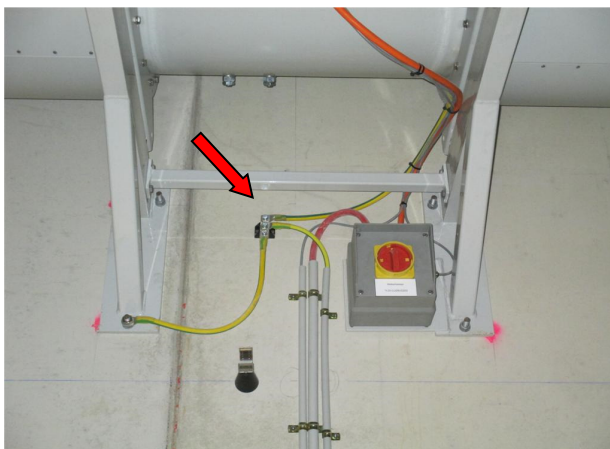
**Foto 25:**  
Vereffeningsinstallatie tunnel

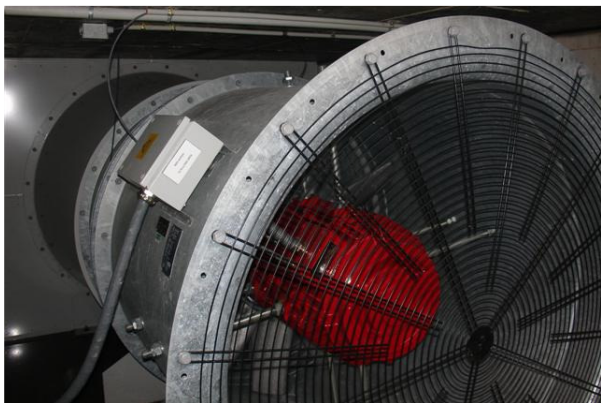
**Foto 26:**  
RWA-installatie

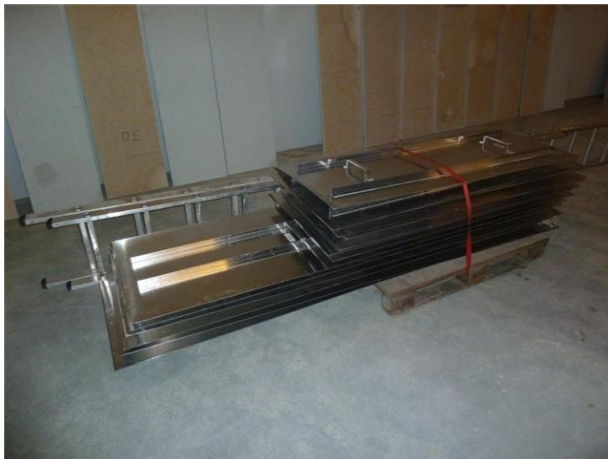
**Foto 27:**  
Aluminium afsluitplaten RWA-installatie

| Locatie | V&G-risico | Mogelijke oorzaak V&G-risico | Toelichting |
|---|---|---|---|
| Technische ruimte RWA | Gezondheids-schade door schadelijke stoffen in de aangezogen lucht | Uitvoering inspectie- en/of onderhoudswerkzaamheden aan RWA-ventilatoren buiten treinvrije periode | <ul style="list-style-type: none"> <li>• Werkzaamheden tijdens treinvrije periode uitvoeren!</li> <li>• Gebruik aanwezige afsluitplaten!</li> </ul> |

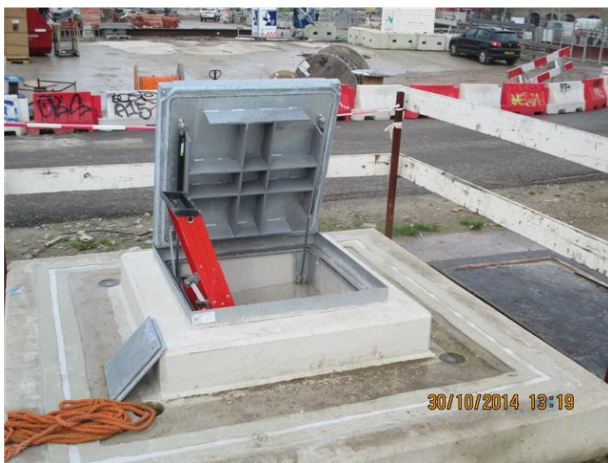
**Foto 28:**  
Inspectieluik RWA-installatie

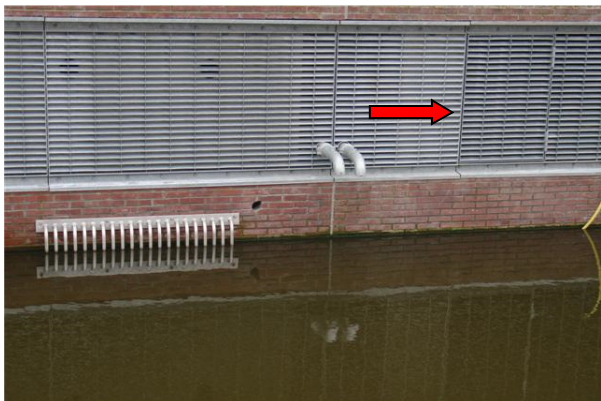
**Foto 29:**  
Afblaaskanaal RWA

| Locatie | V&G-risico | Mogelijke oorzaak V&G-risico | Toelichting |
|---|---|---|---|
| Aanzuig- en afblaaskanalen RWA | Gezondheidschade door schadelijke stoffen in de aangezogen lucht | Uitvoering inspectie- en/of onderhoudswerkzaamheden aan aanzuig- en afblaaskanalen zonder uitschakeling RWA-ventilatoren | <ul style="list-style-type: none"><li>• Werkzaamheden alleen tijdens treinvrije periode uitvoeren!</li></ul> |

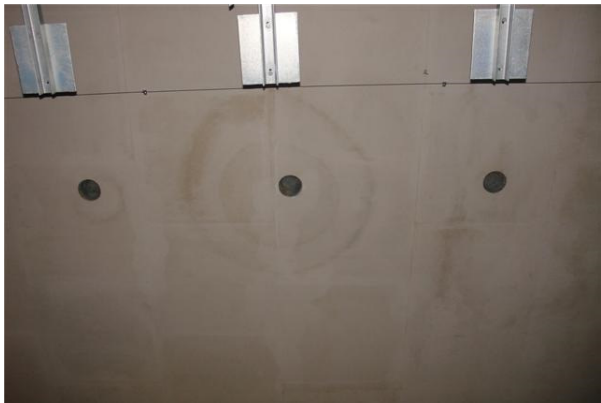
**Foto 30:**  
Afzuigat(en) RWA in tunneldek

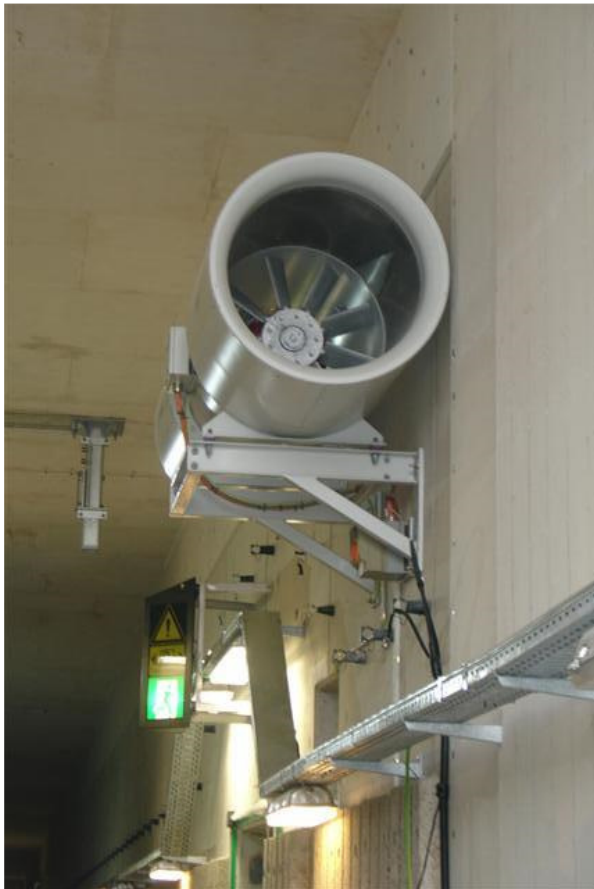
**Foto 31:**  
Ventilator tunnel

Om geen tijd te verliezen met het afvoeren van de defecte ventilator moet voorzien zijn in twee hijs- transportvoertuigen voorzien van een bok. De werkzaamheden dienen plaats te vinden in een treinvrije periode. Tijdens deze periode dient de bovenleiding spanningsvrij te worden gemaakt.

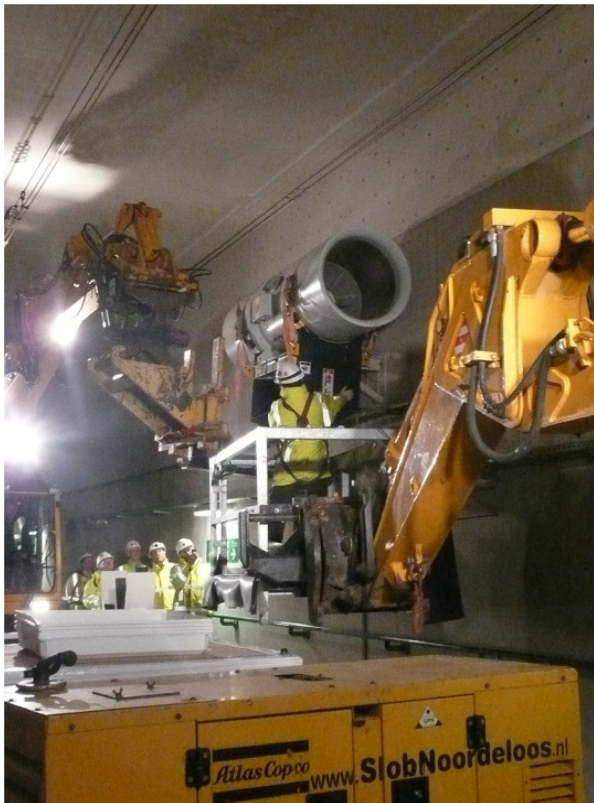
**Foto 33:**  
Hefplateau (t.b.v. ventilator tunnel)

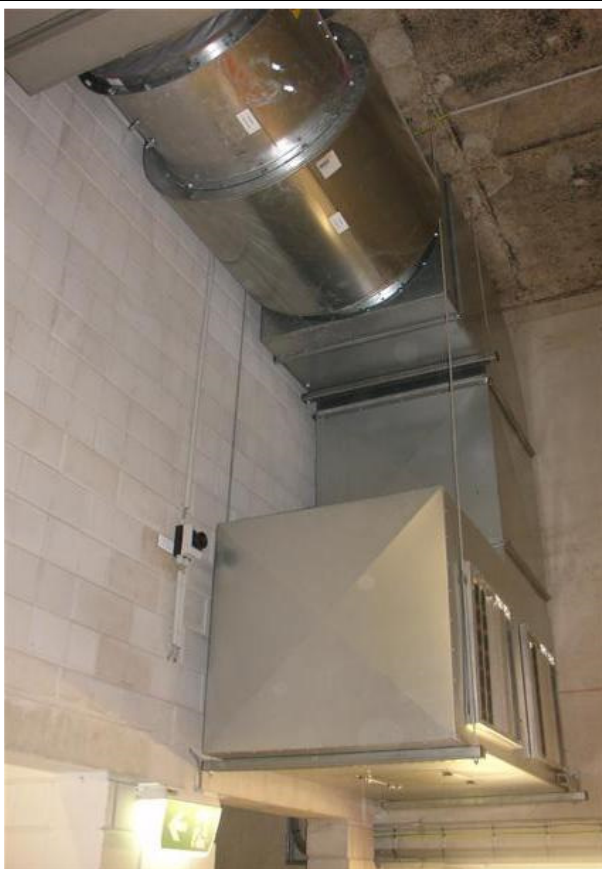
**Foto 34:**  
Overdruk-/stuwdrukinstallatie T1-OOST

| Locatie van de voorziening | Structurele veiligheidsvoorziening | Risico dat door de voorziening wordt beperkt | Toelichting |
|---|---|---|---|
| Fietsenstalling | Bouwkundig luchtkanalen met toevoerventilatoren Stuwdrukinstallatie | Gezondheidsschade door schadelijke stoffen in de lucht of slechte luchtkwaliteit | Door het gebruik van bouwkundig luchtkanalen met toevoerventilatoren en een stuwdrukinstallatie wordt een rookvrije vluchtroute gegarandeerd |

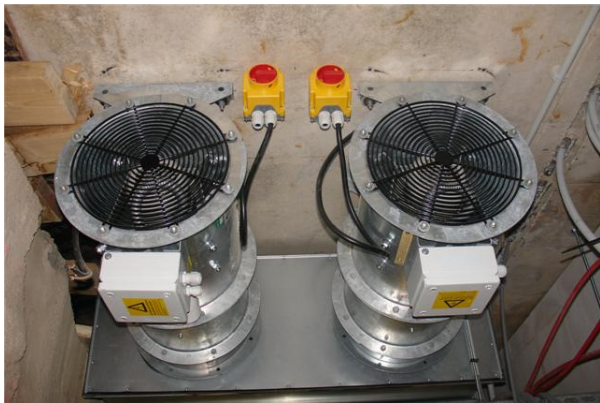
**Foto 35:**  
Toevoerventilatoren fietsenstalling

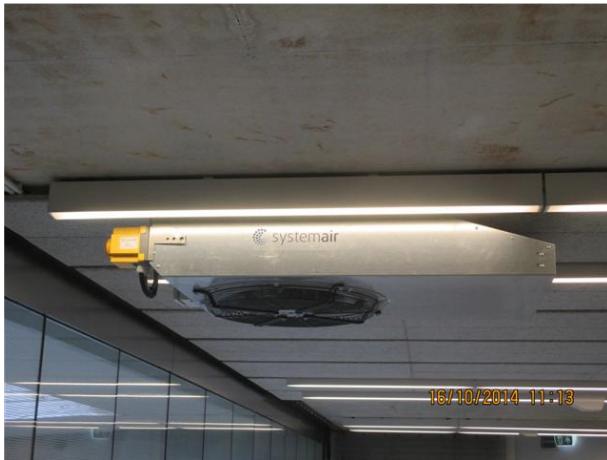
**Foto 36:**  
Stuwdrukventilatoren fietsenstalling

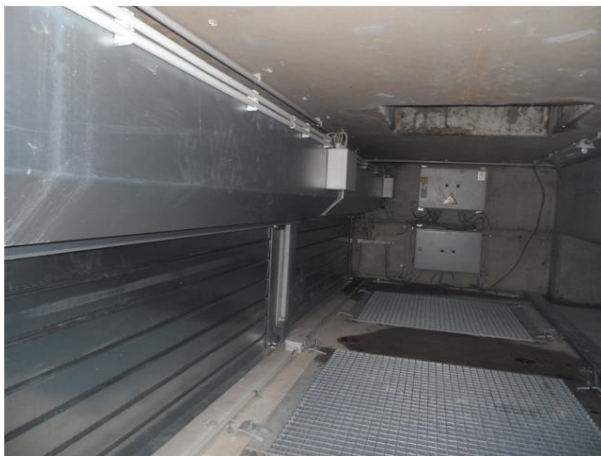
**Foto 37:**  
Besturingskast rookscher

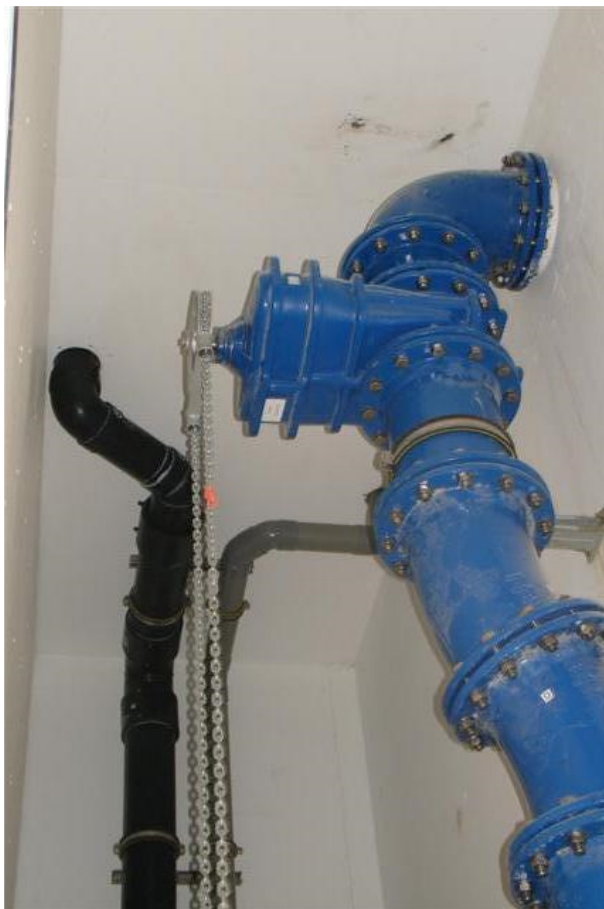
**Foto 38:**  
Kettingbediening hoofdafsluiters  
pompinstallatie Noord

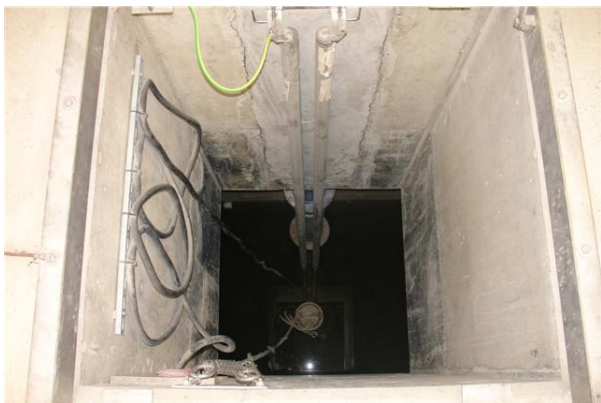
**Foto 39:**  
Pomp vloeistofopvangkelder Noord

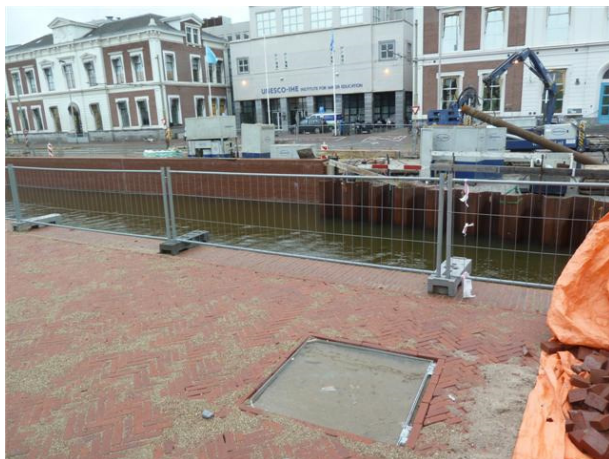
**Foto 40:**  
Inspectieluiken inlaatwerk blusleiding

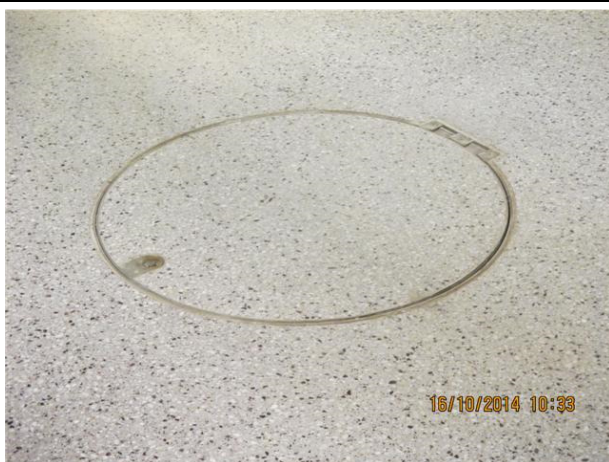
**Foto 41:**  
Inspectieluiken droge blusleiding perron

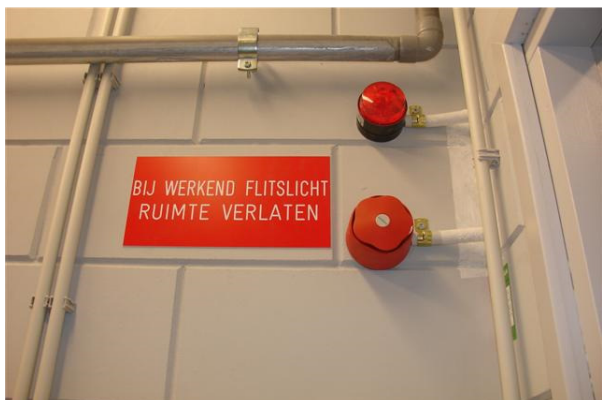
**Foto 42:**  
Akoestische alarmgever/slow whoop

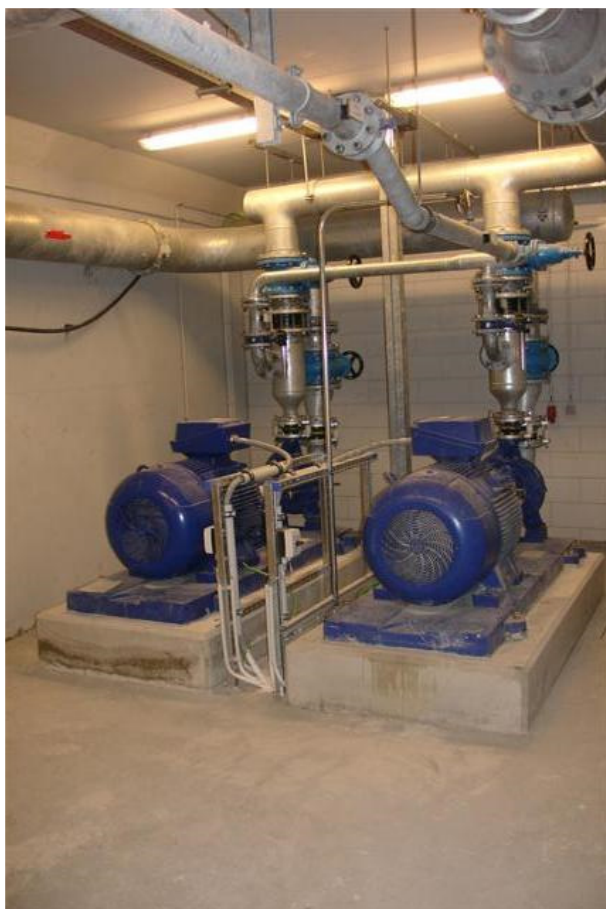
**Foto 43:**  
Drukverhogingspomp droge blusleiding

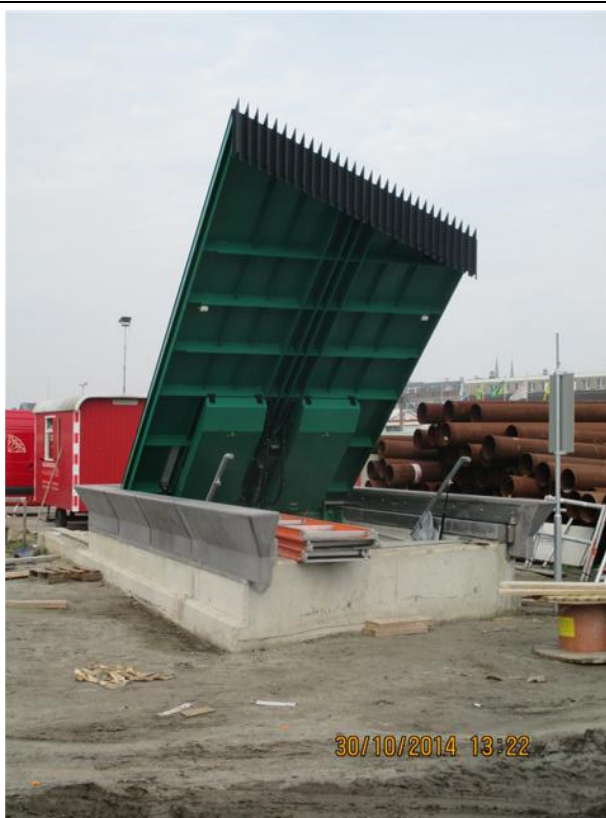
**Foto 44:**  
Vluchtluik

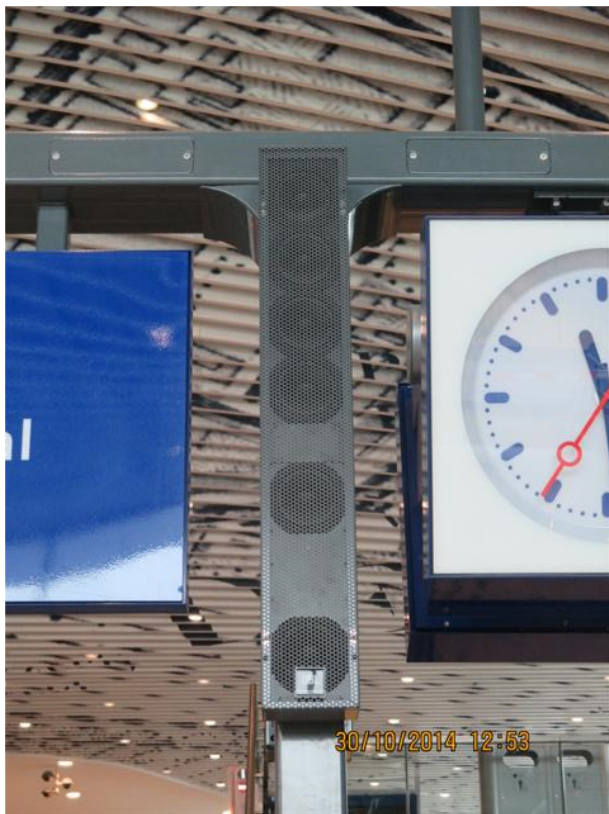
**Foto 45:**  
Omroep- en ontruimingssysteem

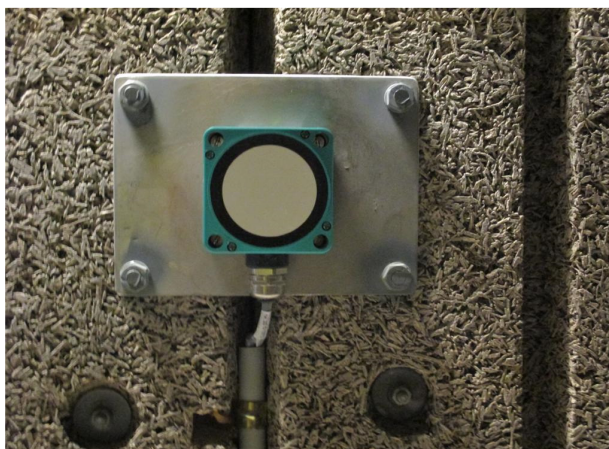
**Foto 46:**  
Treinstilstand detector

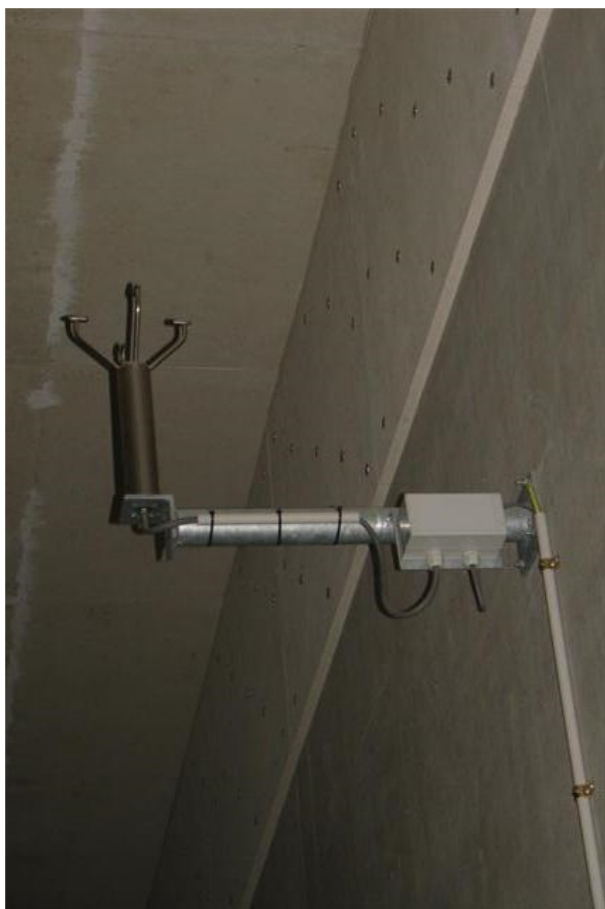
**Foto 47:**  
Sensor Meteo-installatie tunnel

De sensoren in de tunnel bevinden zich op hoogte langs het spoor (foto 47). Voor het uitvoeren van onderhoud of inspectie dien dan ook gebruik te worden gemaakt van een trap of (rol)steiger.

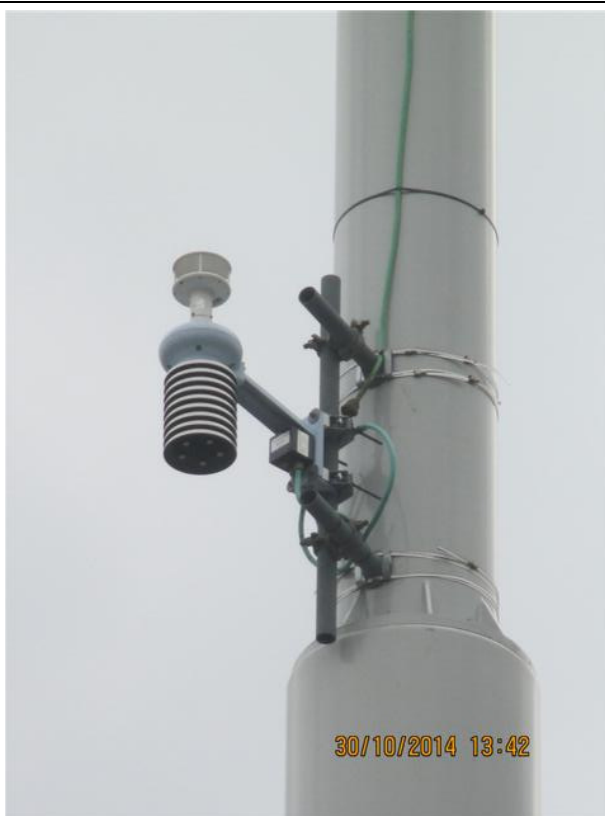
**Foto 48:**  
Sensoren Meteo-installatie dienstgebouw

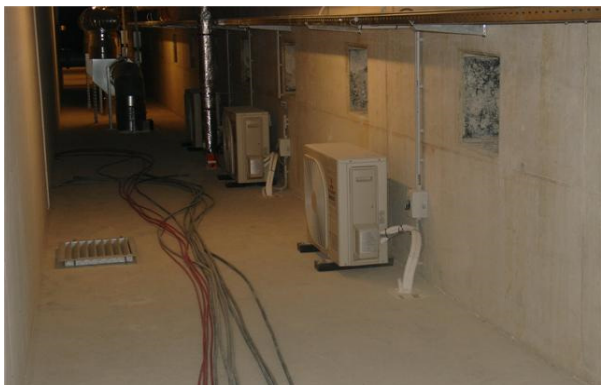
**Foto 49:**  
HVAC-installatie drukvereffeningsruimte  
Perronkop Noord

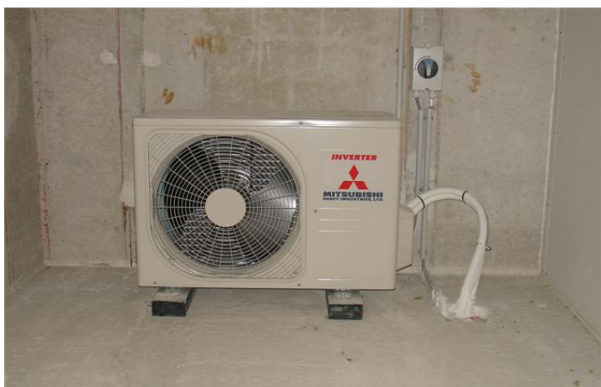
**Foto 50:**  
Condensoren HVAC-installatie  
Perronkop Zuid

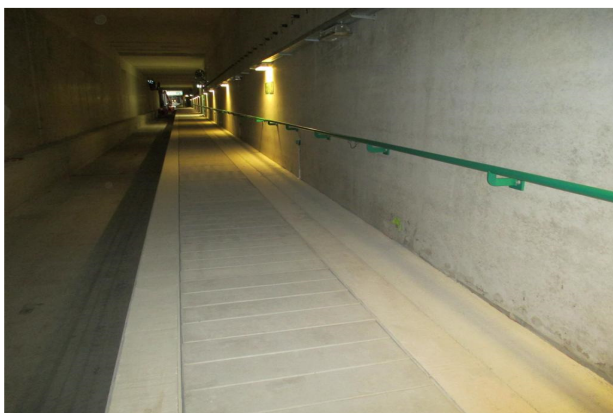
**Foto 51:**  
Betonnen platen kabelkoker/vluchtpad

| Locatie | V&G-risico | Mogelijke oorzaak V&G-risico | Toelichting |
|---|---|---|---|
| Tunnel | Fysieke belasting | Lichten betonnen platen kabelkoker (foto 51) zonder gebruik te maken van de juiste middelen. | <ul style="list-style-type: none"> <li>Maak gebruik van een tegel-/platenlichter!</li> </ul> |
