# Objectgebonden risico's Spoorzone Delft

## Spoortunnel

Versie 2.0 d.d. 14 februari 2022

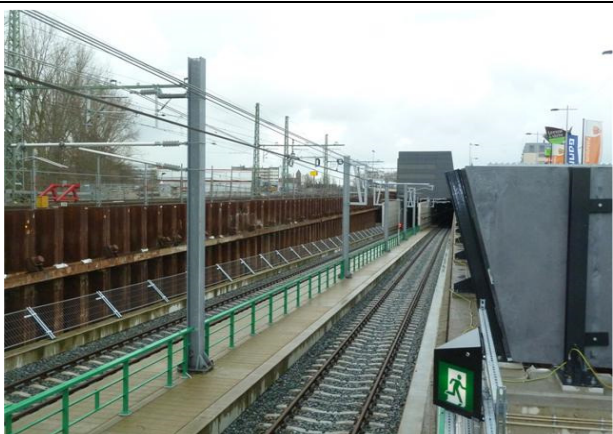
**Foto 52:**  
Bovenleiding nabij dienstgebouw

| Locatie | V&G-risico | Mogelijke oorzaak V&G-risico | Toelichting |
|---|---|---|---|
| Dienstgebouwen Noord en Zuid (gevel boven open toerit) | Elektrische inwerking | Bovenleiding niet spanningsvrij tijdens het onderhoud aan gevel (foto 52) | <ul style="list-style-type: none"> <li>• Draag zorg voor een spanningsvrije bovenleiding!</li> </ul> |

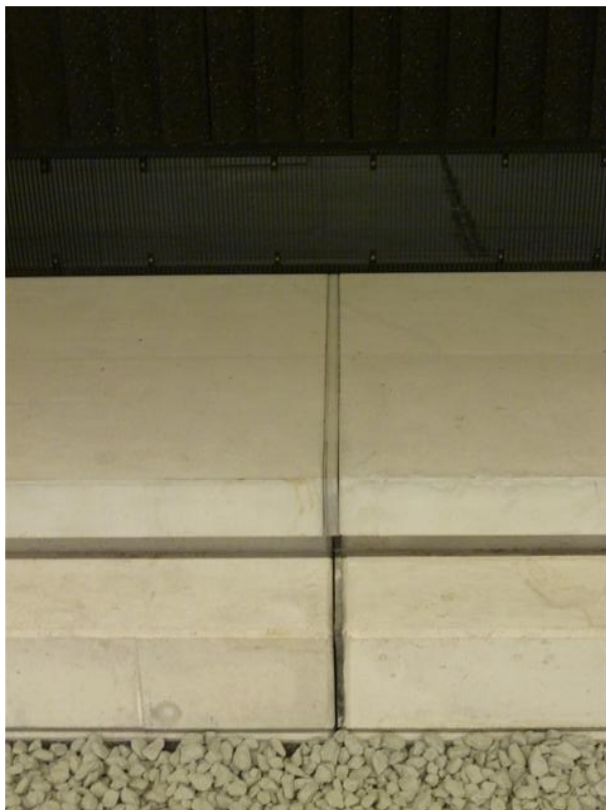
**Foto 53:**  
Dilatatieprofiel prefab middenbalk

| Onderwerp | Locatie | Analyse |
|---|---|---|
| Vervorming dilatatieprofiel in prefab middenbalk en oostwand (foto 53) | Prefab randelementen langs spoor 631<br><br>Middenbalk Station tussen sporen 632 en 633 | De voegconstructie is onderhevig aan de temperatuursveranderingen en bijbehorende vervorming van het ondergrondse station. Het geplaatste dilatatieprofiel dient gecontroleerd te worden op de correcte werking ervan. Geadviseerd wordt deze werkzaamheden 2x per jaar uit te voeren (in zomer- en winterperiode). De werkzaamheden mogen in verband met aanrijdgevaar uitsluitend tijdens een trein vrije periode worden uitgevoerd. |

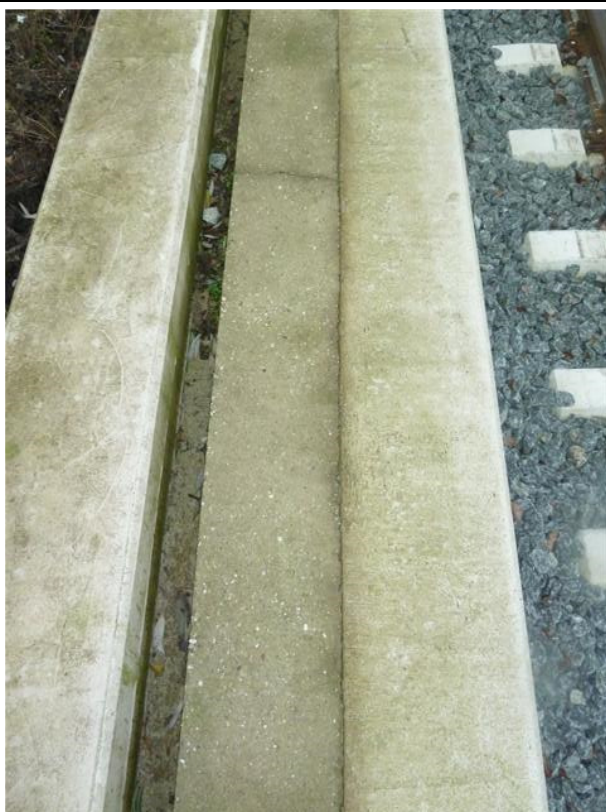
**Foto 54:**  
Vulling spoorgeleidewand - buitenwand

| Onderwerp | Locatie | Analyse |
|---|---|---|
| Scheurvorming vulling tussen spoorgeleidewand en buitenwand (foto 54) | Toerit Noord (spoor 621)<br><br>Toerit Zuid (spoor 641) | De vulling tussen spoorgeleidewand en de wand van toeritten Noord en Zuid heeft de functie struikelgevaar te voorkomen. Door seizoensinvloeden kan het beton scheuren. Naar verwachting zal het effect echter zeer gering zijn. Geadviseerd wordt het beton 2x per jaar te inspecteren (vóór én na de winterperiode). De werkzaamheden mogen in verband met aanrijdgevaar uitsluitend tijdens een trein vrije periode worden uitgevoerd. |

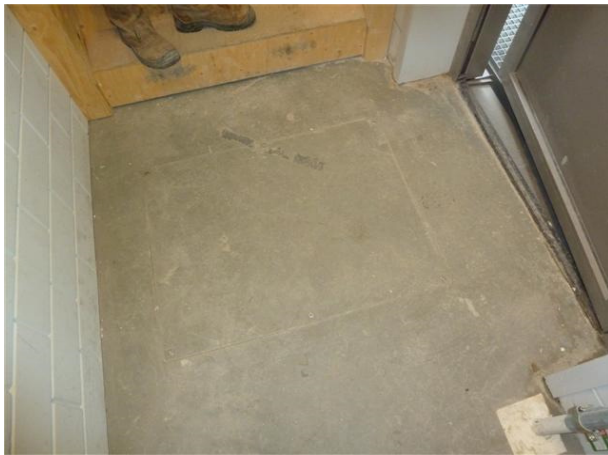
**Foto 55:**  
Toegangsluik kruipruimte dienstgebouw

| Onderwerp | Locatie | Analyse |
|---|---|---|
| Gewicht toegangsluik kruipruimte (foto 55) | Dienstgebouw Zuid (bij ingang naar telecomruimte) | Gezien het feit dat het gewicht van het toegangsluik meer dan 50kg bedraagt, mag het luik niet zonder hijsmiddelen worden geopend. Wanneer men toegang tot de kruipruimte wenst, zal de inspecteur/ onderhoudsmedewerker zelf hijsmiddelen dienen mee te nemen. |

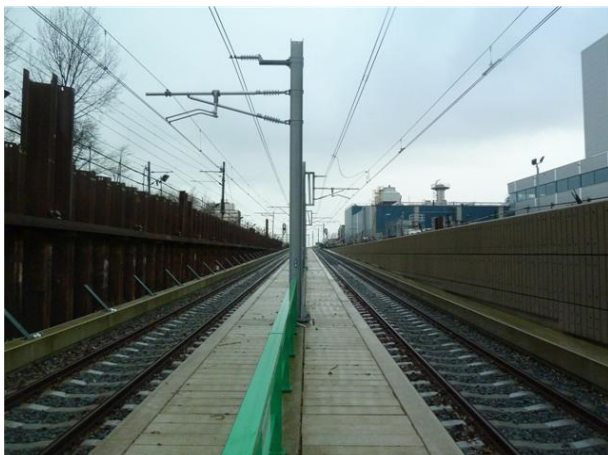
**Foto 56:**  
Vluchtpad spoor1-2

| Onderwerp | Locatie | Analyse |
|---|---|---|
| Mos aangroei op vluchtpaden (foto 56) | Vluchtpad Toerit Noord<br>Vluchtpad Toerit Zuid | Het vluchtpad tussen sporen 1 en 2 in de toeritten Noord en Zuid zijn in het herfstseizoen vatbaar voor aangroei van mos. Geadviseerd wordt de aangroei van mos na ieder herfstseizoen te verwijderen. Om te voorkomen dat het personeel binnen het PVR komt, dienen de werkzaamheden onder toezicht oog van een grenswachter te worden uitgevoerd. |

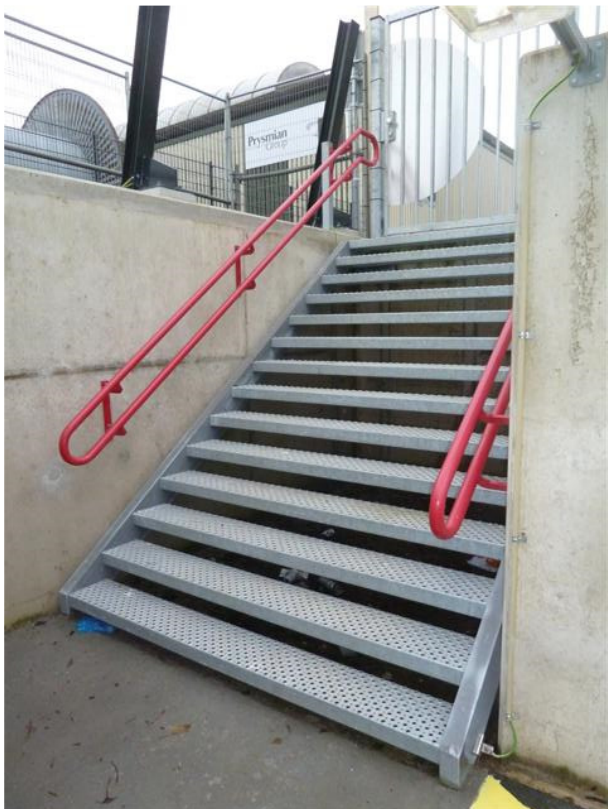
**Foto 57:**  
Vluchtrap T7 Oost

| Onderwerp | Locatie | Analyse |
|---|---|---|
| Reiniging vuil onder vluchtrap T7 Oost (foto 57) | T7 Oost | Onder de vluchtrap bij T7 Oost kan zich vuil en bladval ophopen. CCL adviseert de ruimte onder de vluchtrap jaarlijks (na de herfstperiode) met behulp van een bladzuiger en hogedrukreiniger schoon te maken. Let hierbij op dat de waterafvoer van T7 Oost (foto 58) niet vervuild raakt. |

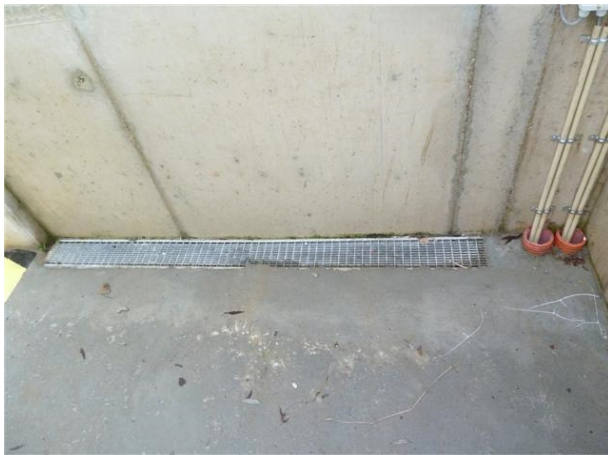
**Foto 58:**  
Lijngoot T7 Oost

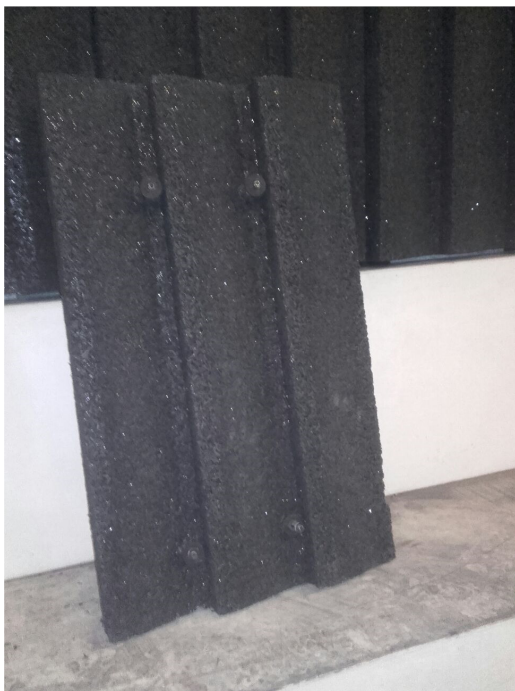
**Foto 63:**  
Onderhoudsluiken in Durisol  
wandbekleding langs perron 1.

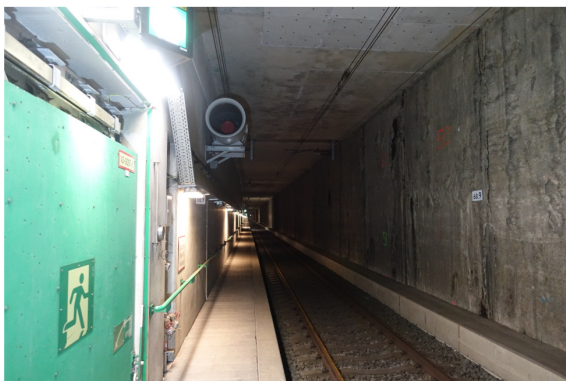
**Foto 64:** Diepwanden tunneldeel Noord.

| Onderwerp | Locatie | Analyse |
|---|---|---|
| Inspecteren diepwanden | Tunnelbuis Noord | Het tunneldeel ten noorden van het stationsgebied is grotendeels middels diepwand methode uitgevoerd (foto 64). Geadviseerd wordt deze ca. 1/10 jr te inspecteren op onvolkomenheden. Hierbij met name te letten op onvolkomenheden en functionerende afwateringsgoot langs de diepwand achter de keerwand. Inspectie uit te voeren in uitsluitend treinvrije periode |

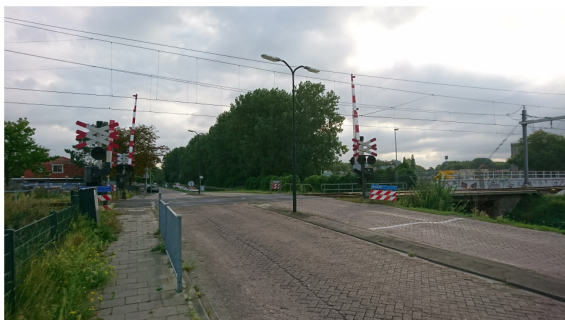
Foto 65: Overweg 't Haantje

| Onderwerp | Locatie | Analyse |
|---|---|---|
| Overweg 't Haantje | Storingsgevoeligheid bij in- / uitzetten materieel t.b.v. onderhoud | Overweg 't Haantje (foto 65) is gevoelig voor in- en uitzetten van onderhoudsmaterieel als bijvoorbeeld Krol (Kraan op lorries) vanwege beveiligings-systeem EBS-plus. Langdurige spoorbezetting in één sectie kan de EBS-plus ontregelen. In geval van storing dient met OBI contact gezocht te worden zodat zij de PCA kan inschakelen de storing te verhelpen. |
