CROW-PUBLICATIE 210; SAMENVATTING PROTOCOLLEN 1 T/M 5.3

VERHARDINGSONDERZOEK N976

SELLINGEN – TER APEL

Naam: Verhardingsonderzoek N976 Sellingen – Ter Apel
Nummer: 11168223
Documentnr.: VHO-R01-D01-1168223-jrs
Status: Definitief
Datum: 25 februari 2025
Auteur: J.R. van Rees

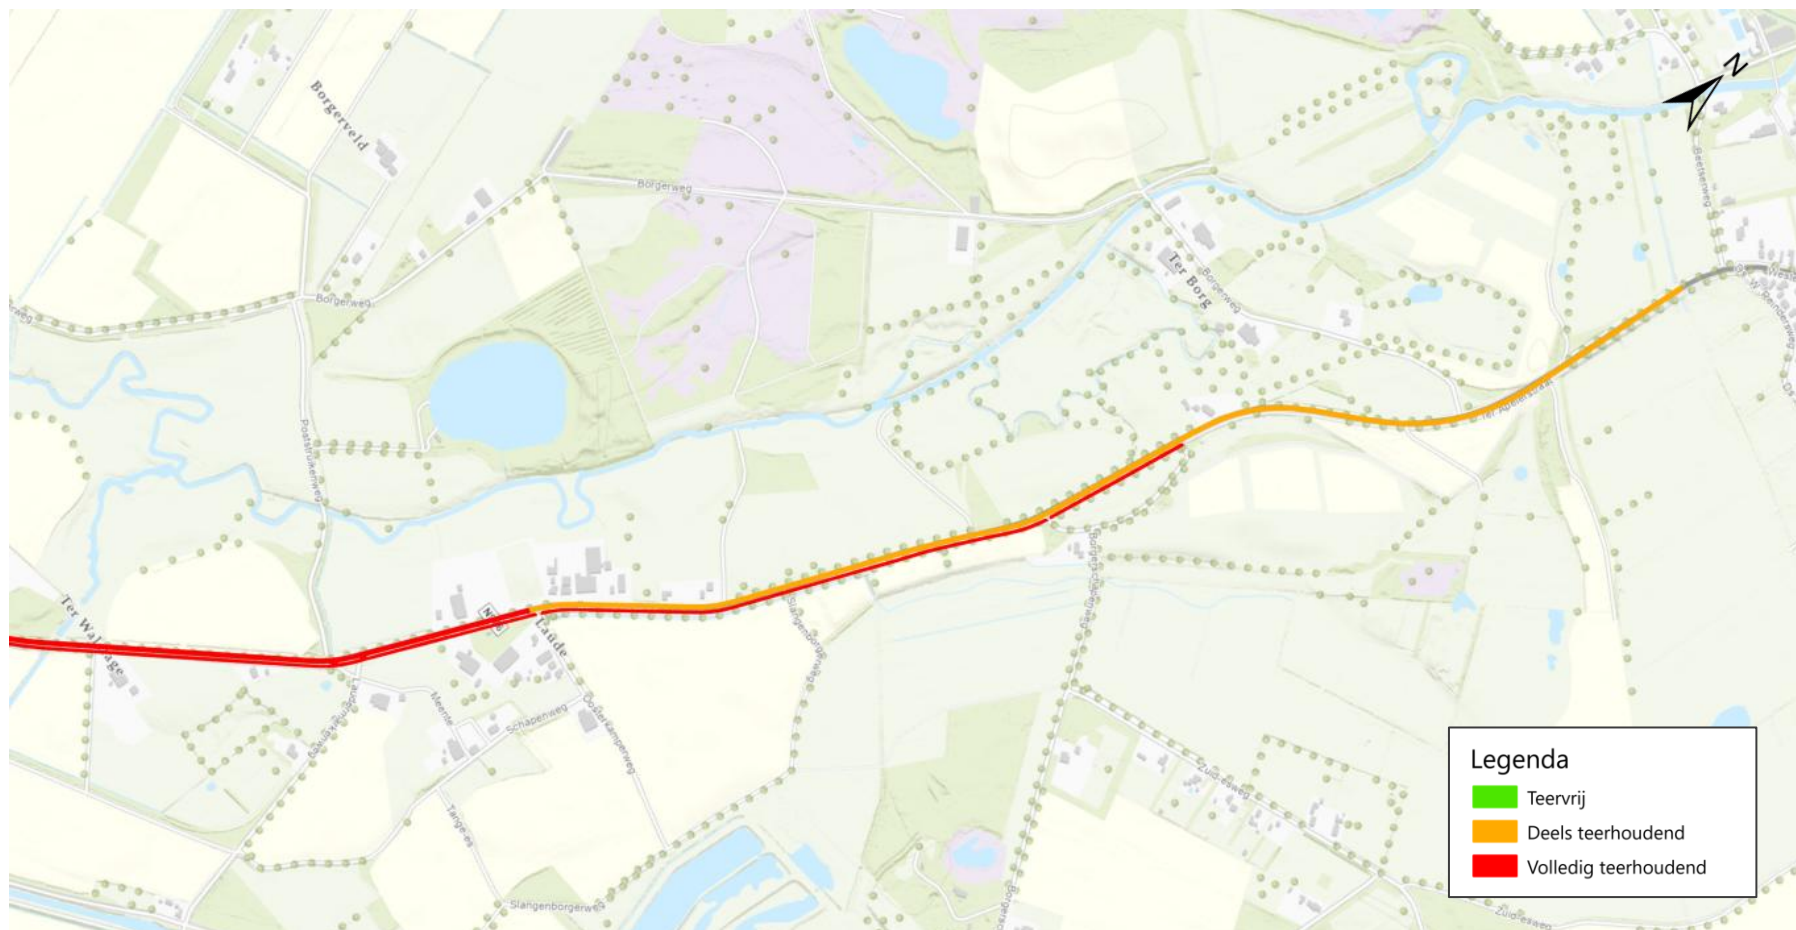
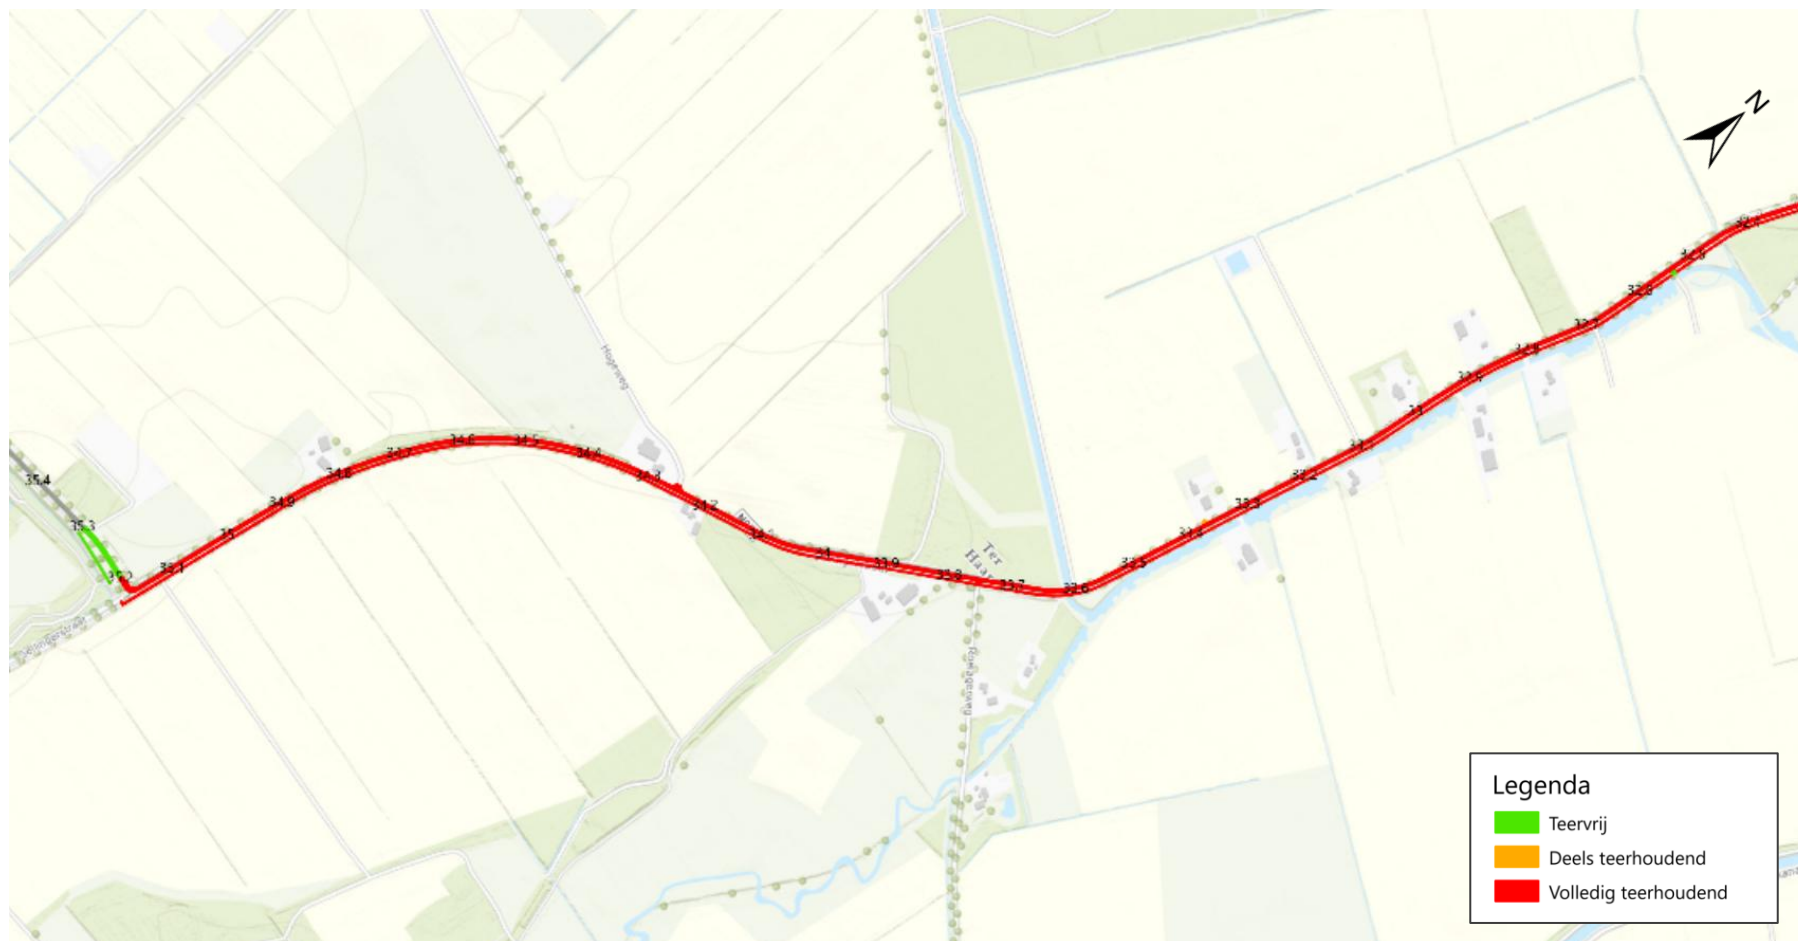
TEKENINGEN RESULTATEN PAK-ONDERZOEK

In de onderstaande drie afbeelding zijn de resultaten van het PAK-onderzoek weergegeven. De grenzen van de teerhoudende lagen kunnen in de praktijk afwijken met de getekende wegvakken. Voorafgaand aan het verwijderen van het asfalt dient een freesplan gemaakt te worden.

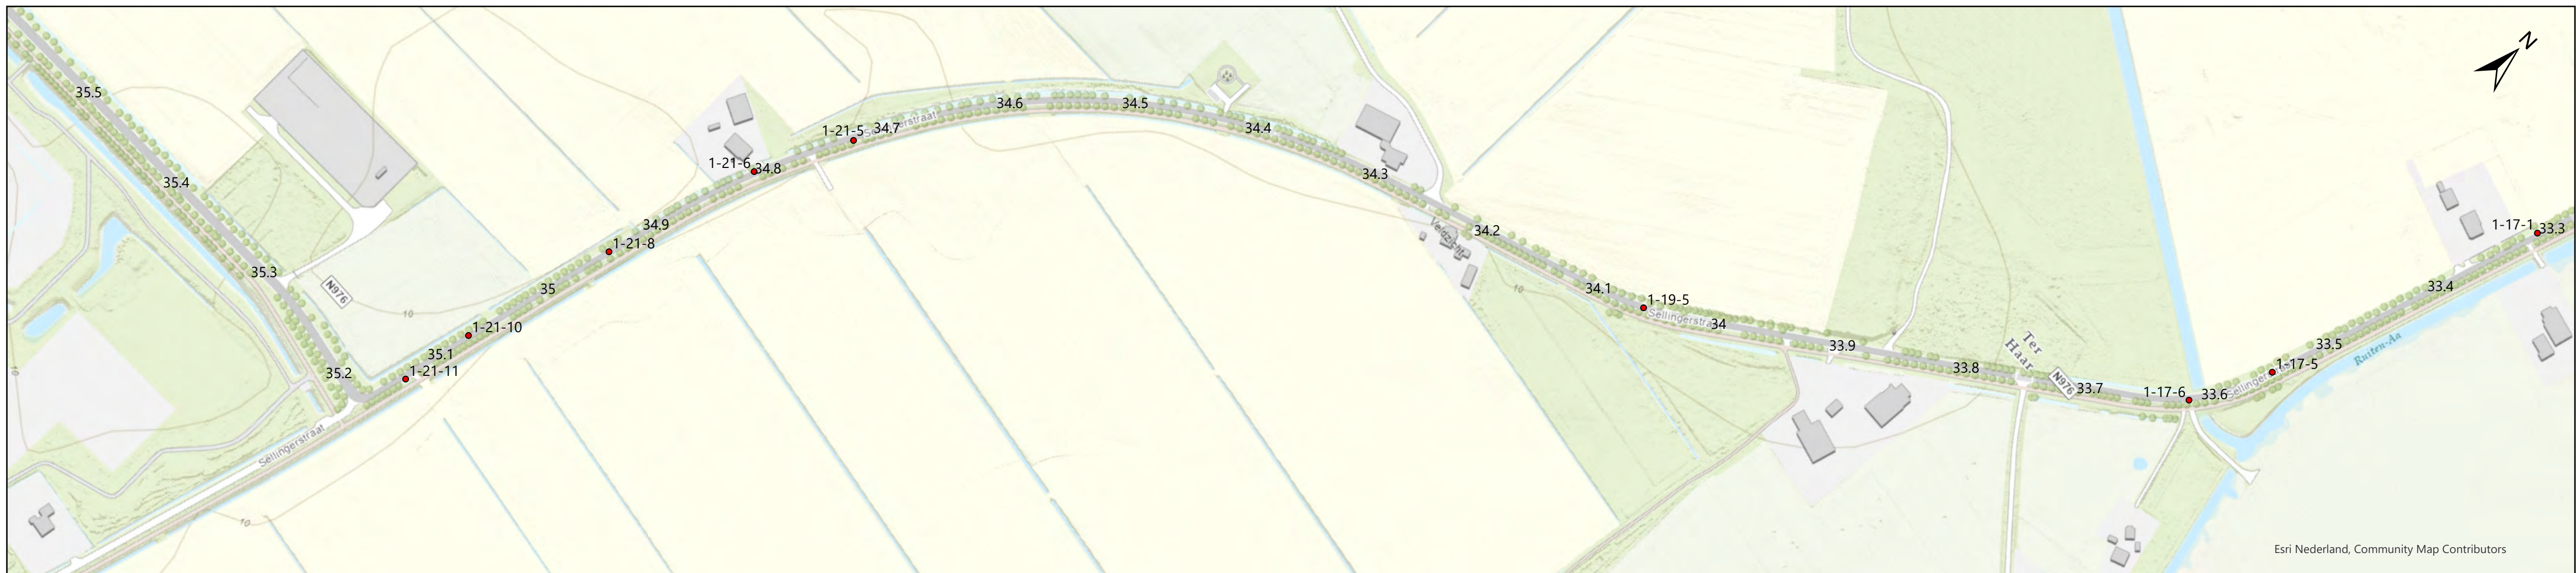
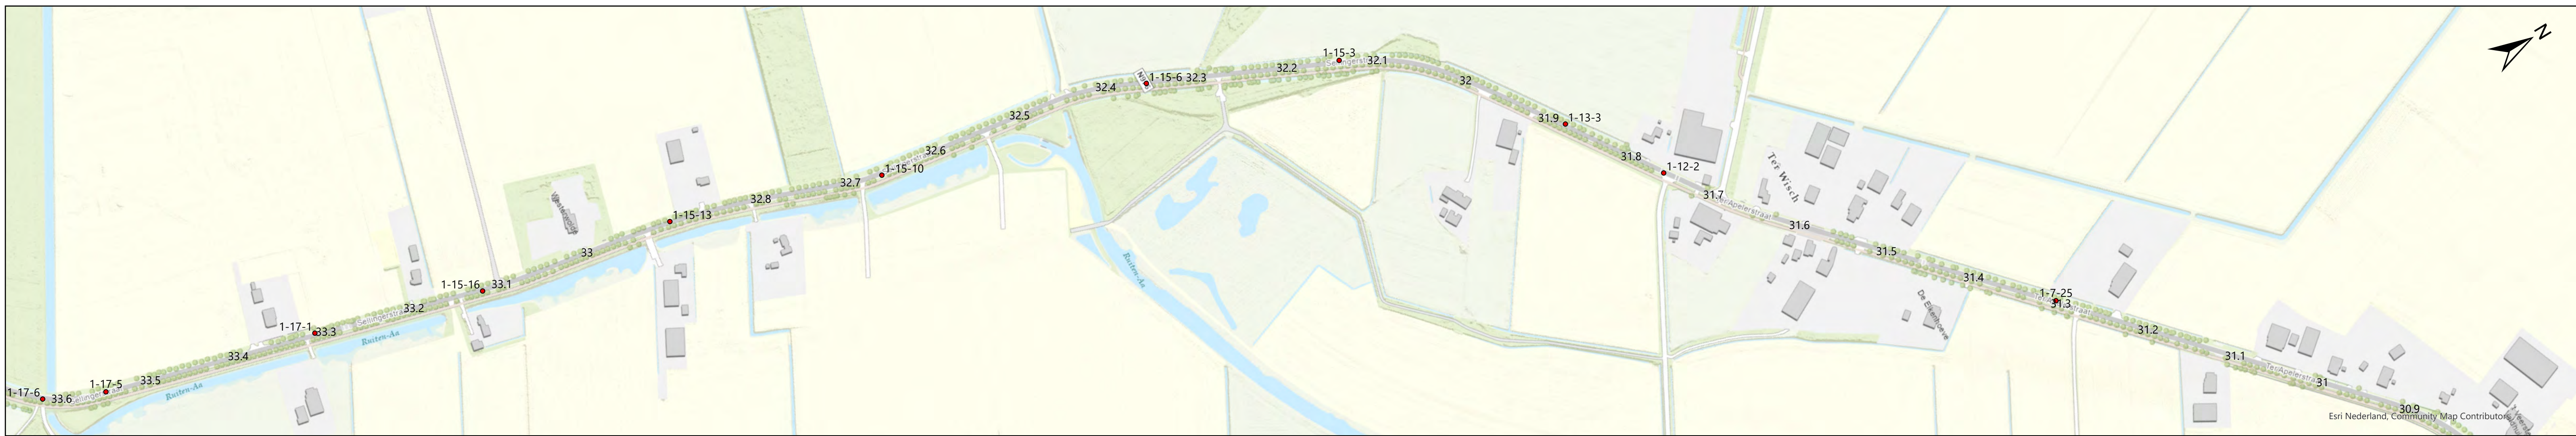
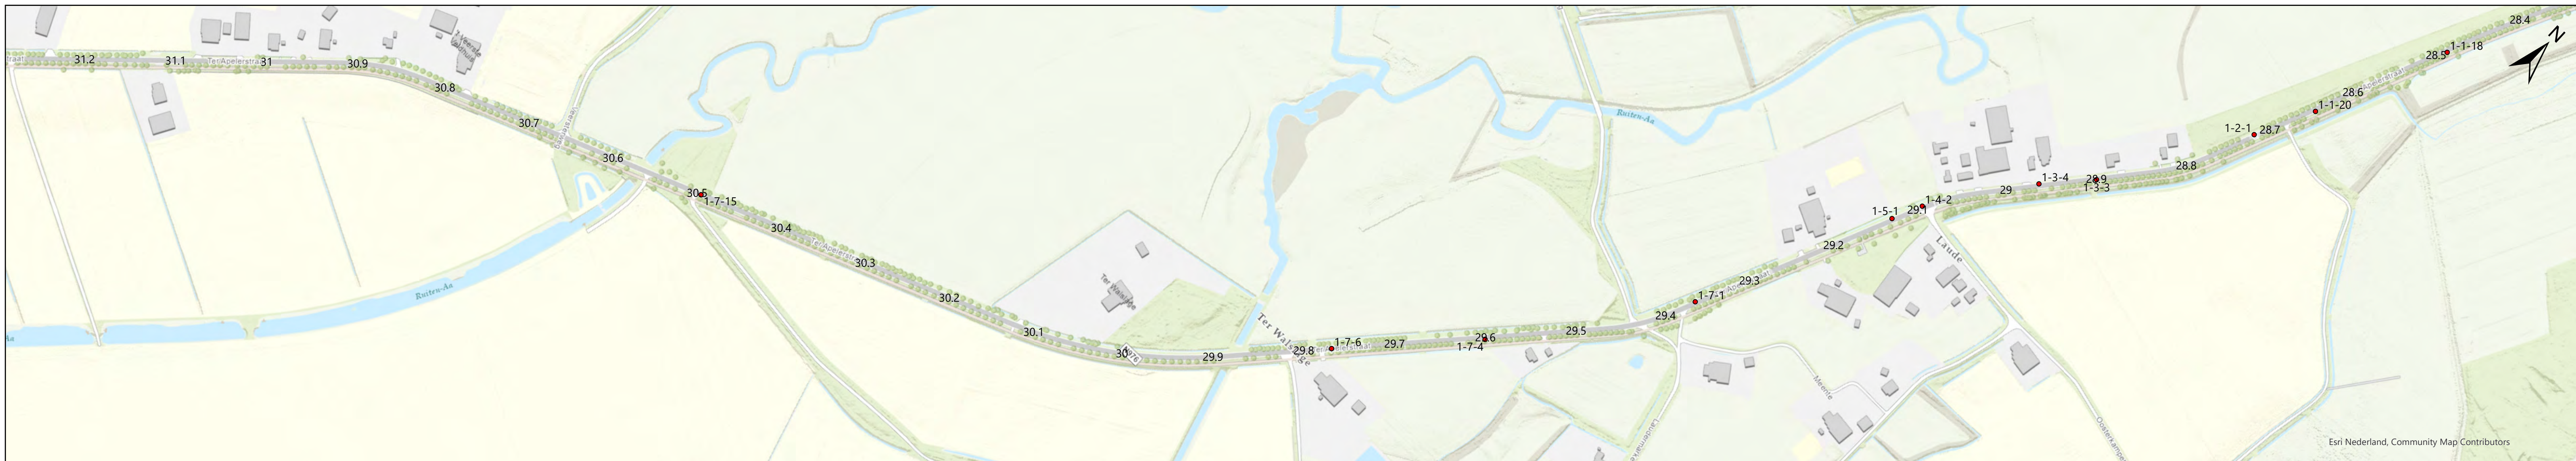
II Plaatsbepaling

ONDERDEEL: Plaatsbepaling boringen
