## Asbestinventarisatie

Bedrijfsverzamelgebouw (excl. appartementen) aan de Buikslotermeerplein 11-101 te Amsterdam

- Gedeelte van bouwwerk of object namelijk: kelder, begane grond en 1<sup>e</sup> verdieping

- Voor volledige renovatie of totaalsloop

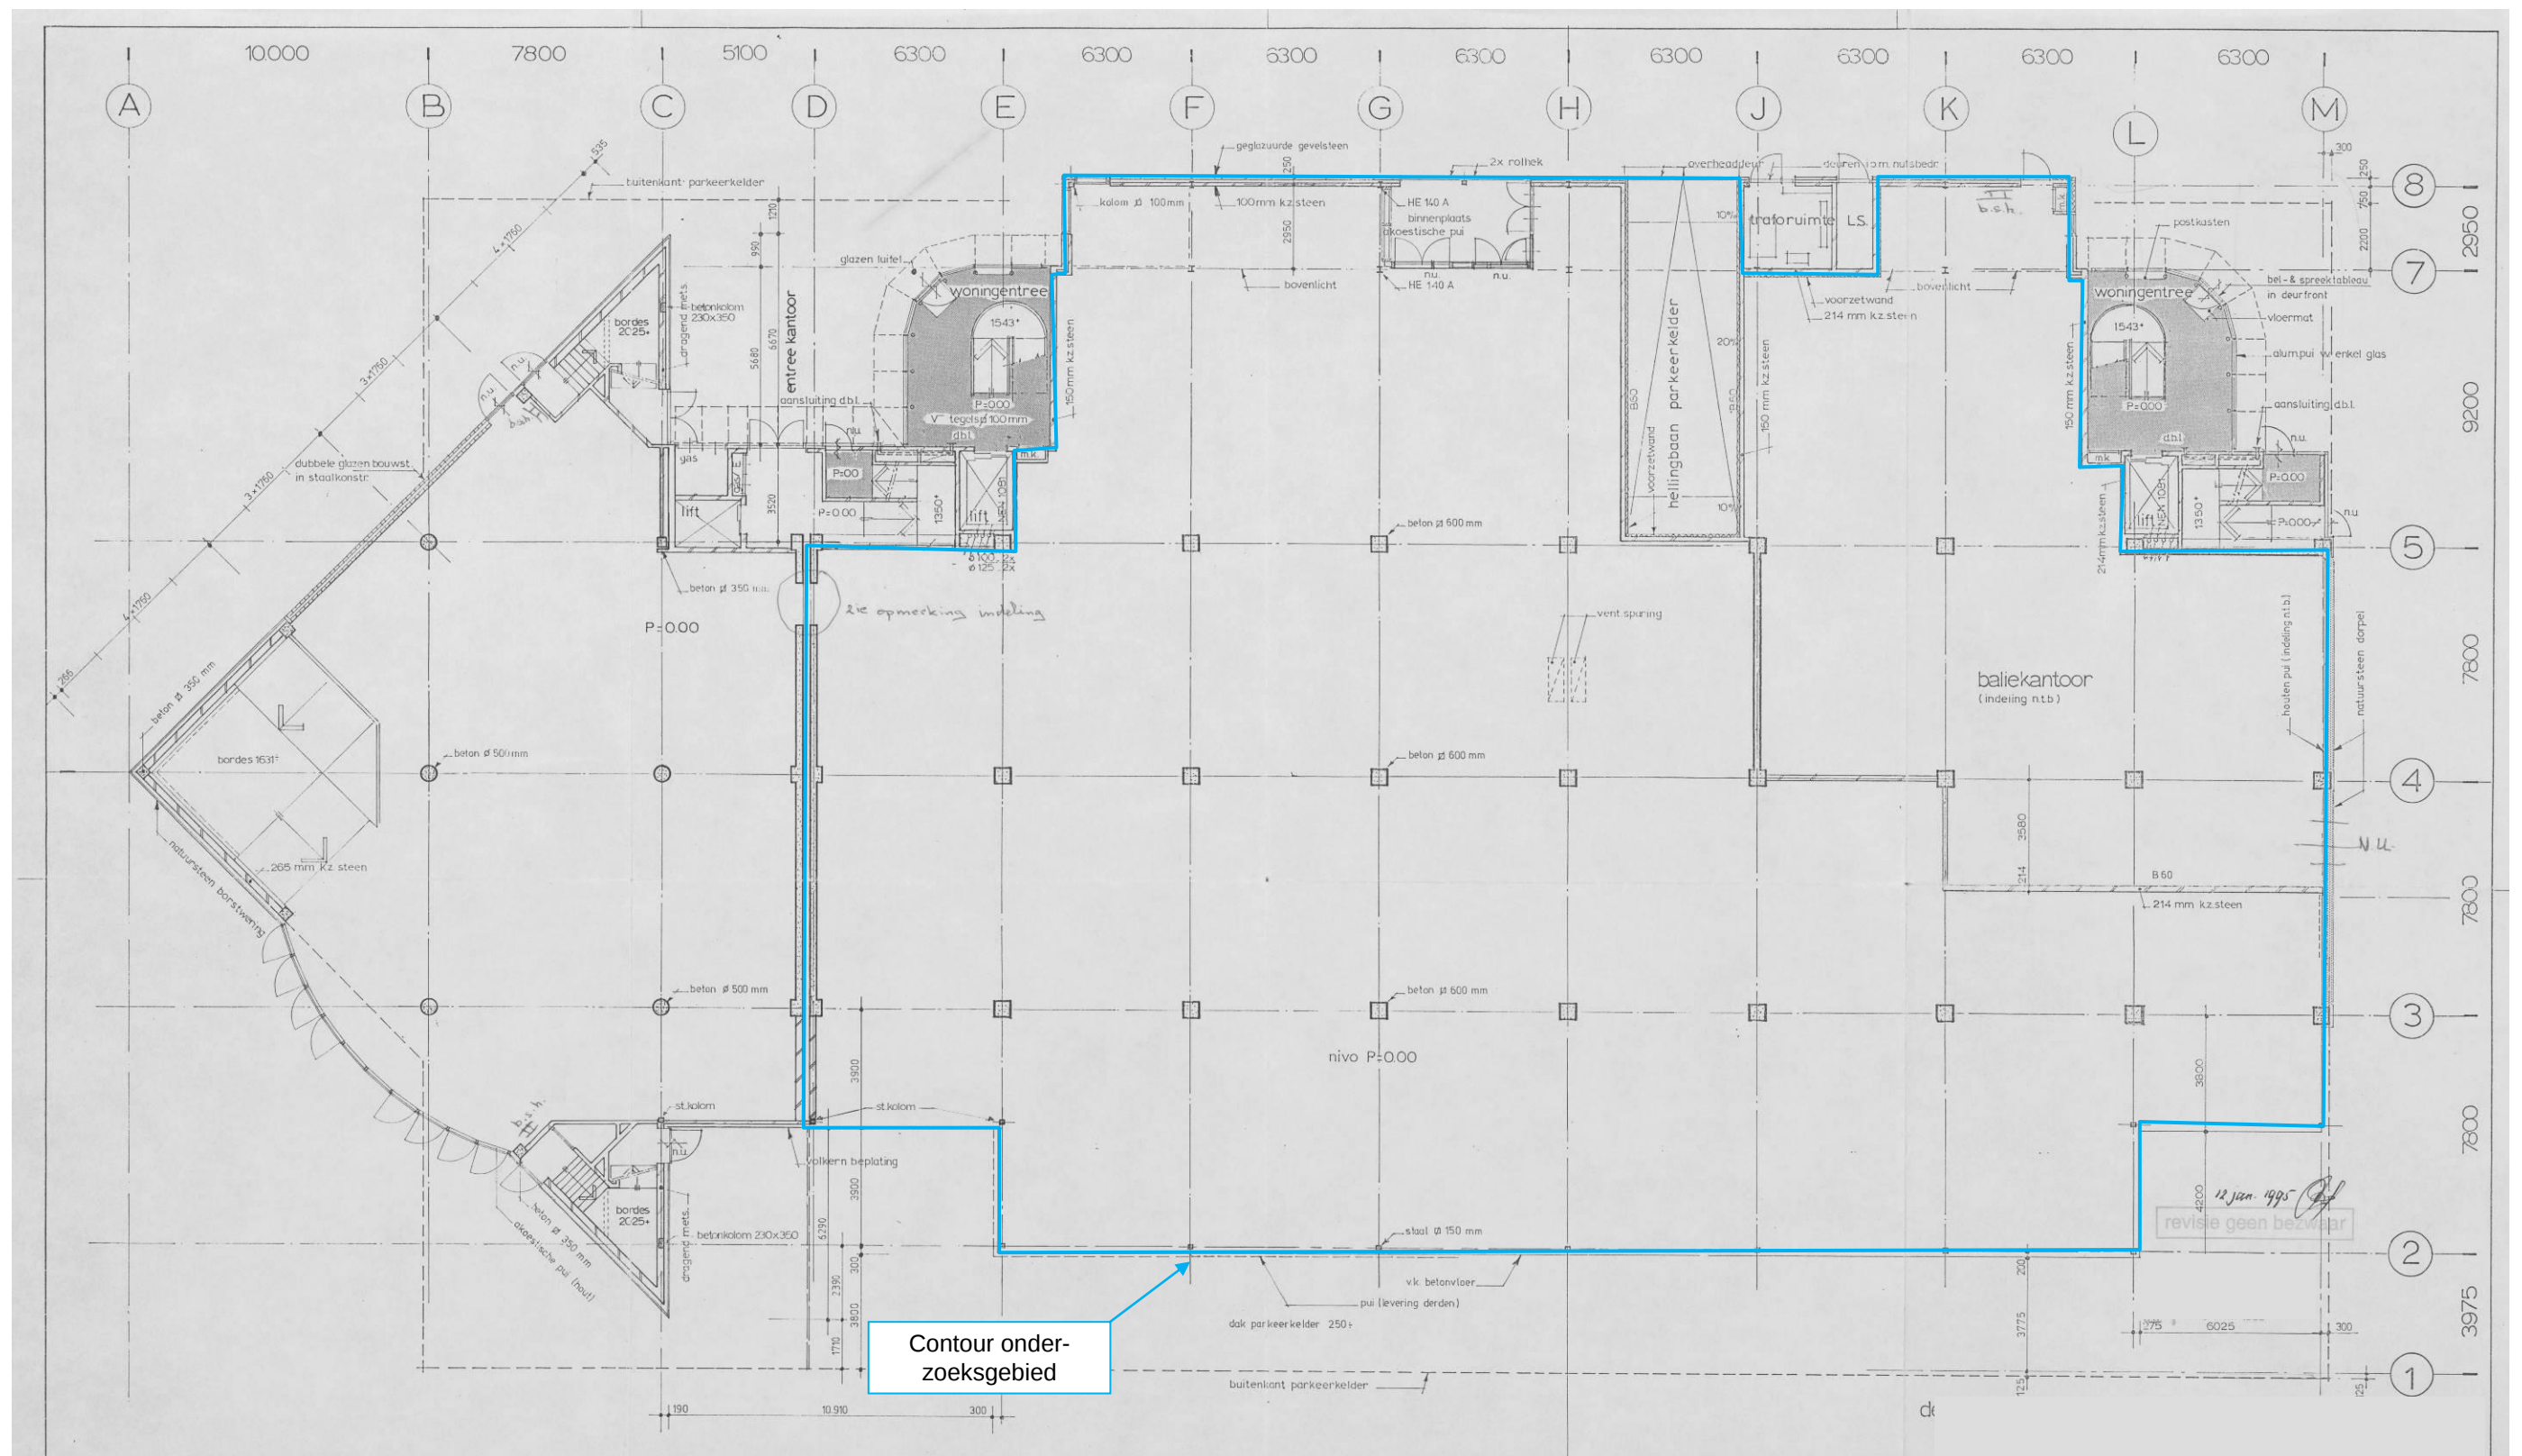
Project  
Asbestinventarisatie  
Bedrijfsverzamelgebouw (excl. appartementen) aan het Buikslotermeerplein 11-101 te Amsterdam  
Opdrachtgever
