## Notitie

| Onderwerp | Technische uitgangspunten bij de sloop van de Punt van het gebouw Warderschip |

Het ingenieursbureau van de gemeente Amsterdam is gevraagd een constructieve beschouwing te doen ten behoeve van de ontwikkeling van het gebouw "t Warderschip".

De "Punt" van het gebouw zal gesloopt worden. Deze notitie geeft invulling aan deze vraag.

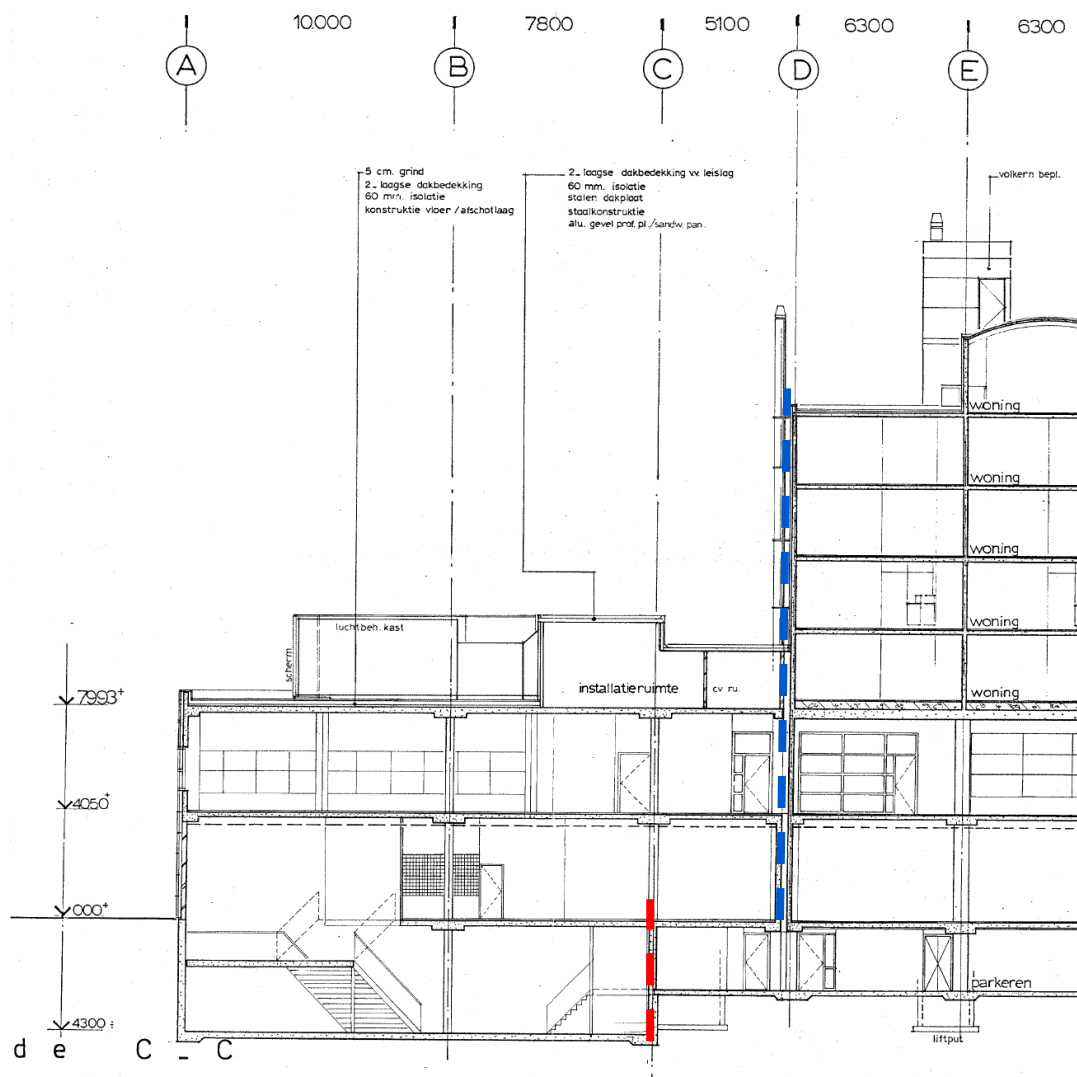
Figuur 1, doorsnede over de Punt; verspringsing van dilatatie (rode en blauwe stippellijn) van as C naar as D

Het gebouw bestaat uit een betonnen kelderbak op palen met een betonnen bovenbouw. De bovengrondse constructie is grotendeels gedilateerd op as D, met 2 dragende wanden aan beide zijden van de dilataties. In de kelder ligt de dilataties op as C (zie figuur 1 t/m 4). Constructief gezien is het logisch om als sloopleijn de dilataties aan te houden. Het te slopen gebouwdeel kan dan grotendeels gezien worden als op zichzelf staand en de verwijdering daarvan heeft dan de minste invloed op de stabiliteit van het resterende gebouwdeel. Dit zou inhouden dat de sloopleijn dan verspringt van as C in de kelder naar as D voor de bovenbouw. Bij de splitsing van het gebouw in 2012 is echter geen rekening gehouden met de dilataties. Daardoor is sloop op as C, ondanks het verspringen van de bouwkundige dilataties, een vereiste.

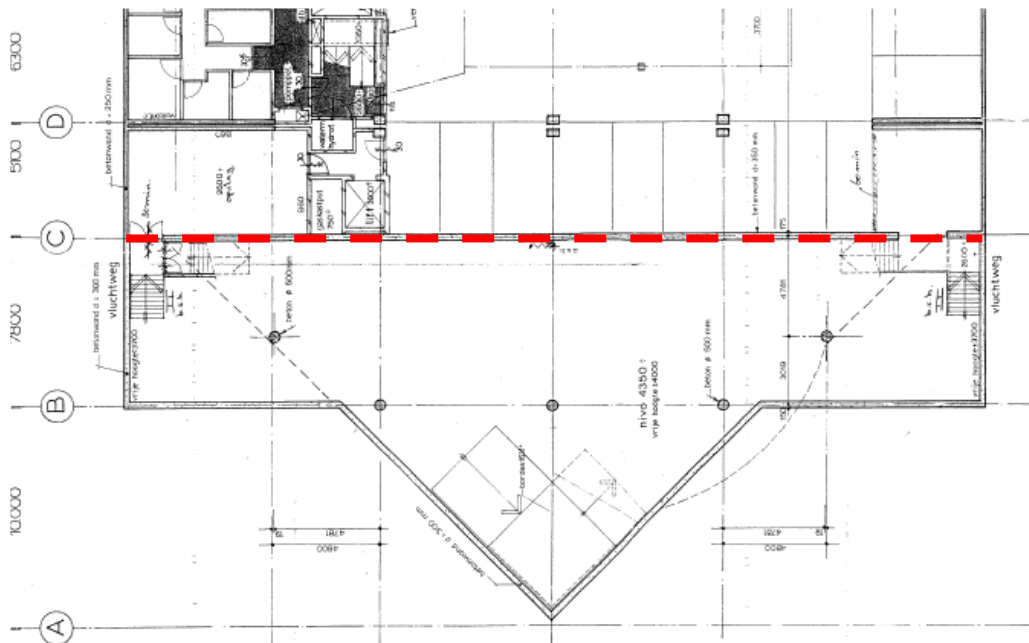
Figuur 2, plattegrond van de kelder; dilatatie (rode stippellijn) op as C

Uitgangspunt is dat de kelder gesloopt wordt tot as C. De keldervloer en -wanden zijn gedilateerd op as C, ook de BG-vloer is gedilateerd op de kelderwand op as C. De kelderbak van de Punt (tussen as A en C) is een stuk dieper dan de rest van de kelder (vanaf as C). Dit is te zien op detail 6 van de kelderwandtekening (Goudstikker-De Vries). As C is dan ook de meest logische plek voor de slooplijn in de kelder.

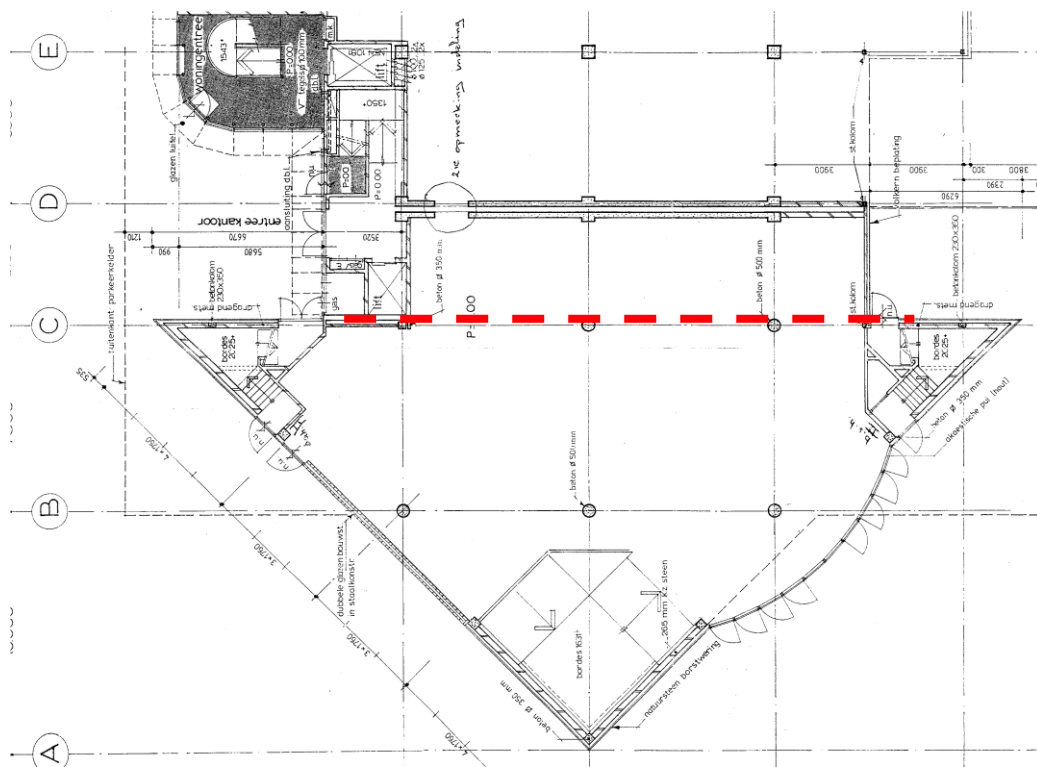
Figuur 3, plattegrond van de begane grondvloer; dilatatie (rode stippellijn) op as C

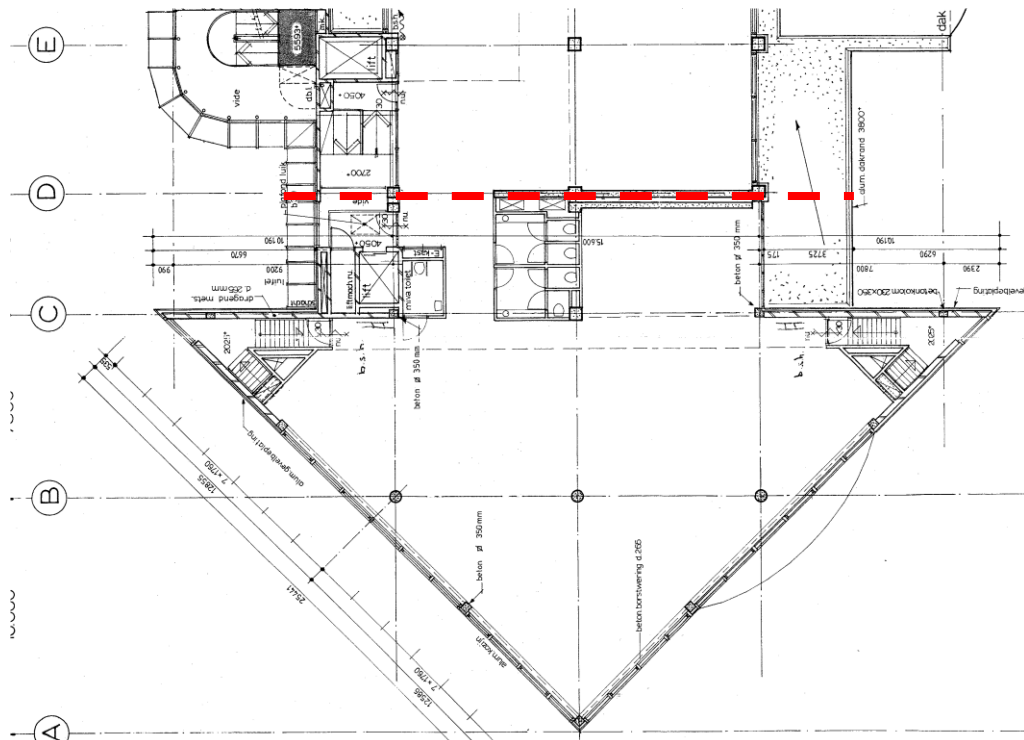
*Figuur 4, plattegrond van de eerste verdieping; dilatatie (rode stippellijn) op as D*

De sloop van het bovengrondse deel tot as D heeft constructief weinig tot geen invloed op de rest van het gebouw (zie figuur 4). Op as D is een dubbele draagstructuur aanwezig (figuur 5). Echter de slooplijn zal op as C liggen.

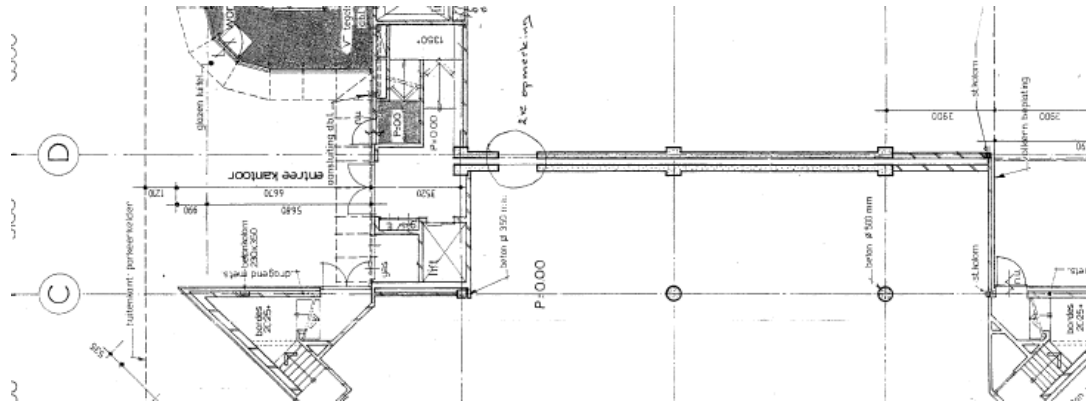
*Figuur 5: Fragment BG (bouwkundig), waarin de dubbele draagstructuur op as D vanaf BG-niveau zichtbaar is.*

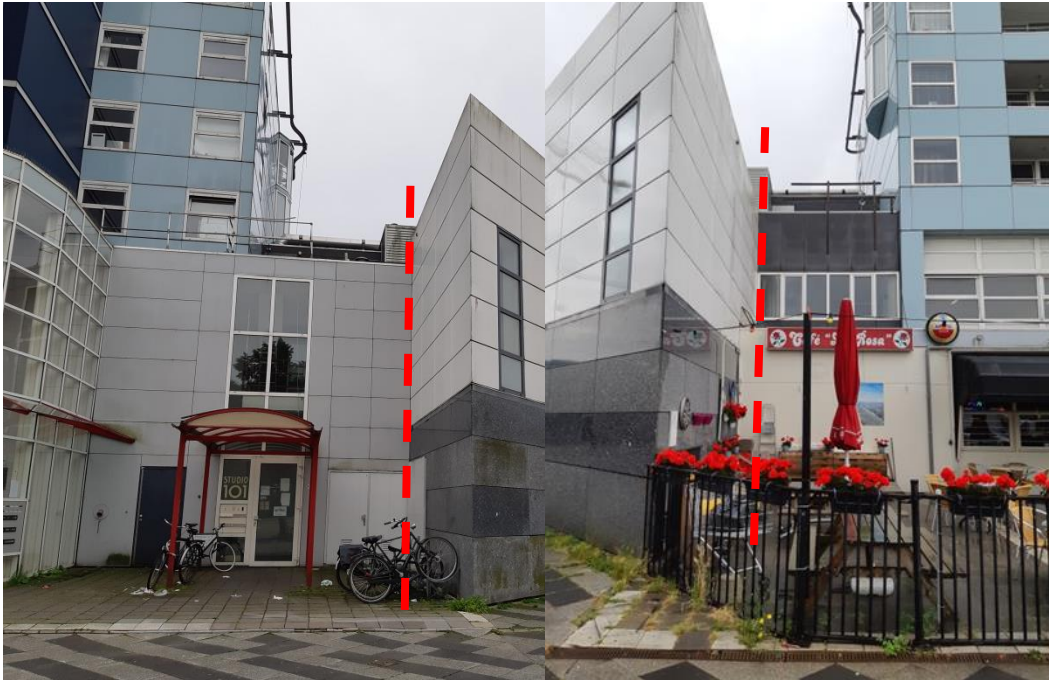
*Figuur 6: Foto's slooplijn op C (rode stippellijn) ter plaatse van westelijke entree en café La Rosa*

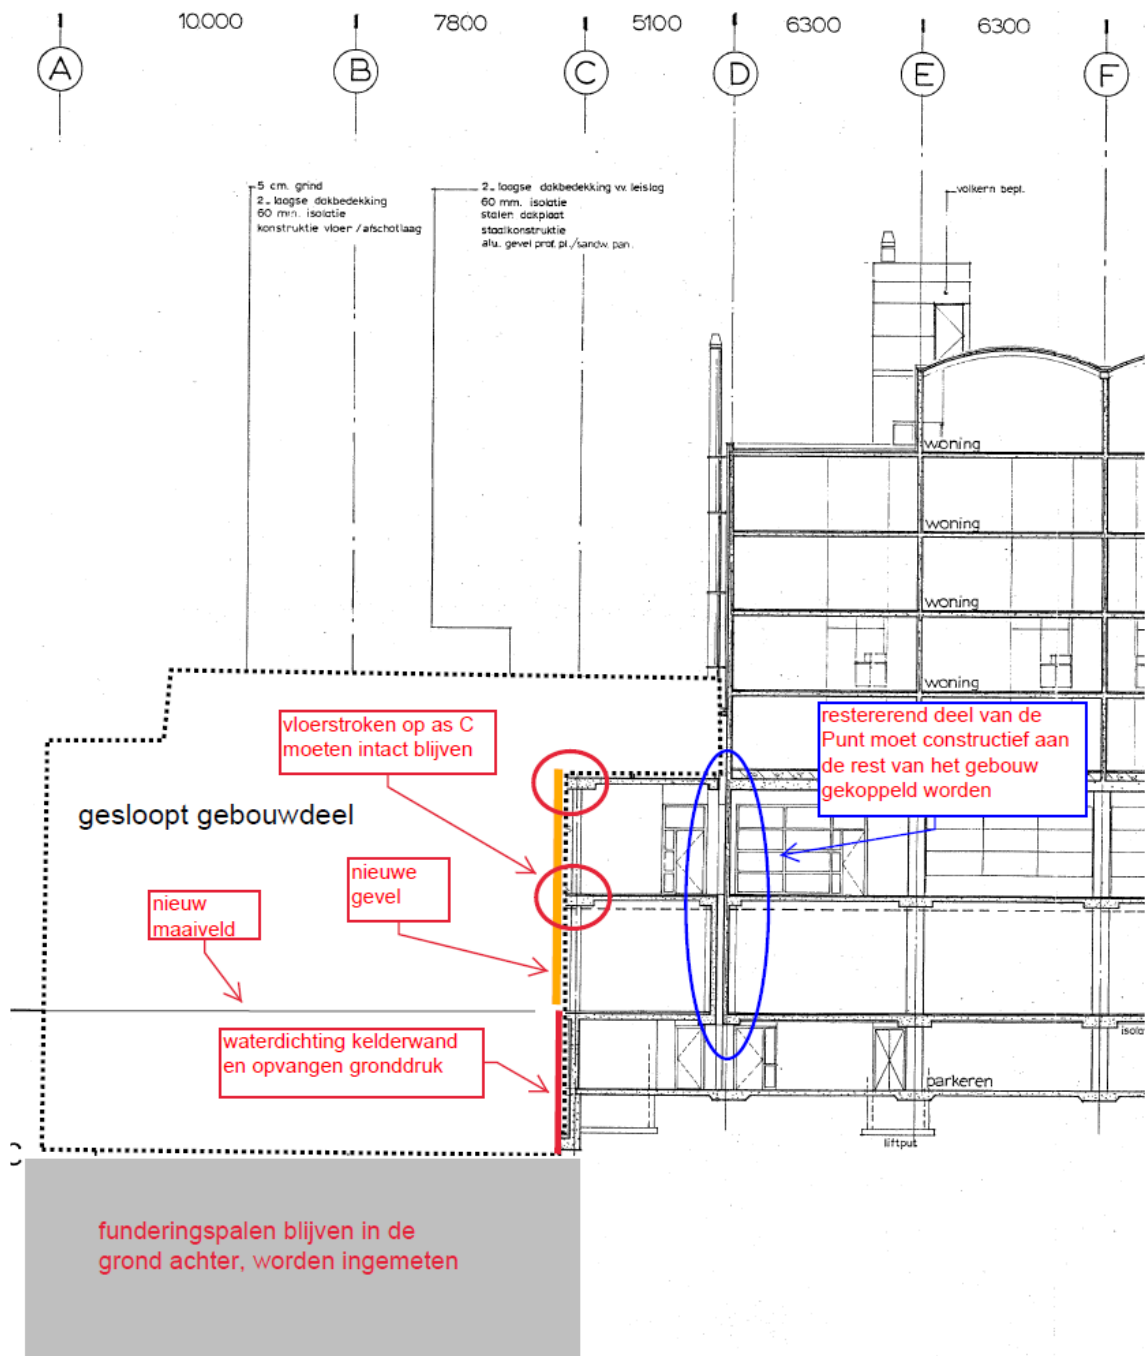
Figuur 7: Doorsnede over de Punt, sloop tot as C (situatie na sloop)

De sloopleijn voor de bovenbouw zal echter op de erfpacht splitsing op as C te liggen. Dat is niet op de dilatatie, maar één as versprongen. Dit heeft de volgende consequenties:

- Het resterende deel tussen as C en D is niet stabiel uit zichzelf en dient aan de bestaande constructie te worden gekoppeld. Dit heeft zeer beperkt invloed op de stabiliteit van de hoogbouw en levert constructief geen bezwaren op.
- De vloerstroken in as C moeten intact blijven, de sloopleijn wordt derhalve hiernaast geprojecteerd.
- De 1<sup>e</sup> en 2<sup>e</sup> verdiepingvloer zullen moeten worden versterkt aan de onderzijde, aangezien deze nu ook op as C geen inklemming meer heeft, waardoor het veldmoment toeneemt.
- De huidige installatieruimte op het dak vervalt of wordt tussen as C en D vervangen door een nieuwe stalconstructie.
- De vraag is of en hoe de resterende ruimtes tussen as C en D functioneel onderdeel worden van het gebouw. Mogelijk kunnen hier o.a. installatieruimtes worden ingepast. Dit is onderdeel van nadere architectonische uitwerking.

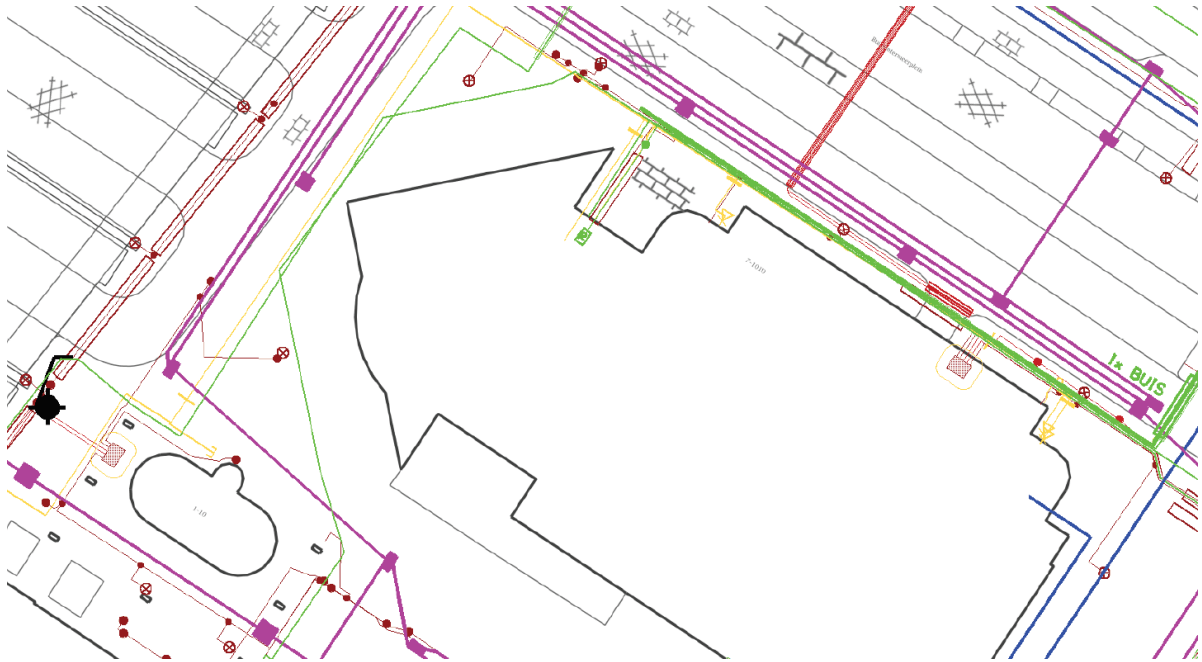
Figuur 8; tekening kabels & leidingen in openbaar gebied, (bron klic-melding)

- ⑤ Op de eerste verdieping bevindt zich een leidingenschacht (in het midden van het gebouw) waardoor de leidingen t.b.v. de bovengelegen appartementen lopen.
- ⑥ In hoeverre elektrotechnische installaties en –leidingen (elektra, riolering, water en gas) in de Punt verbonden zijn met de hoofdbouw zal nader onderzocht moeten worden in een inventarisatie van installaties en leidingen.
- ⑦ De huisaansluitingen (gas, elektra, telecom) van het Warderschip bevinden zich onder andere aan de westelijke entree.  
Ook liggen er in de directe omgeving diverse kabel- en leidingentracés die gedurende de werkzaamheden beschermd en/of omgelegd moeten worden. Dit zal nader afgestemd moeten worden met de kabels- en leidingen-partijen.

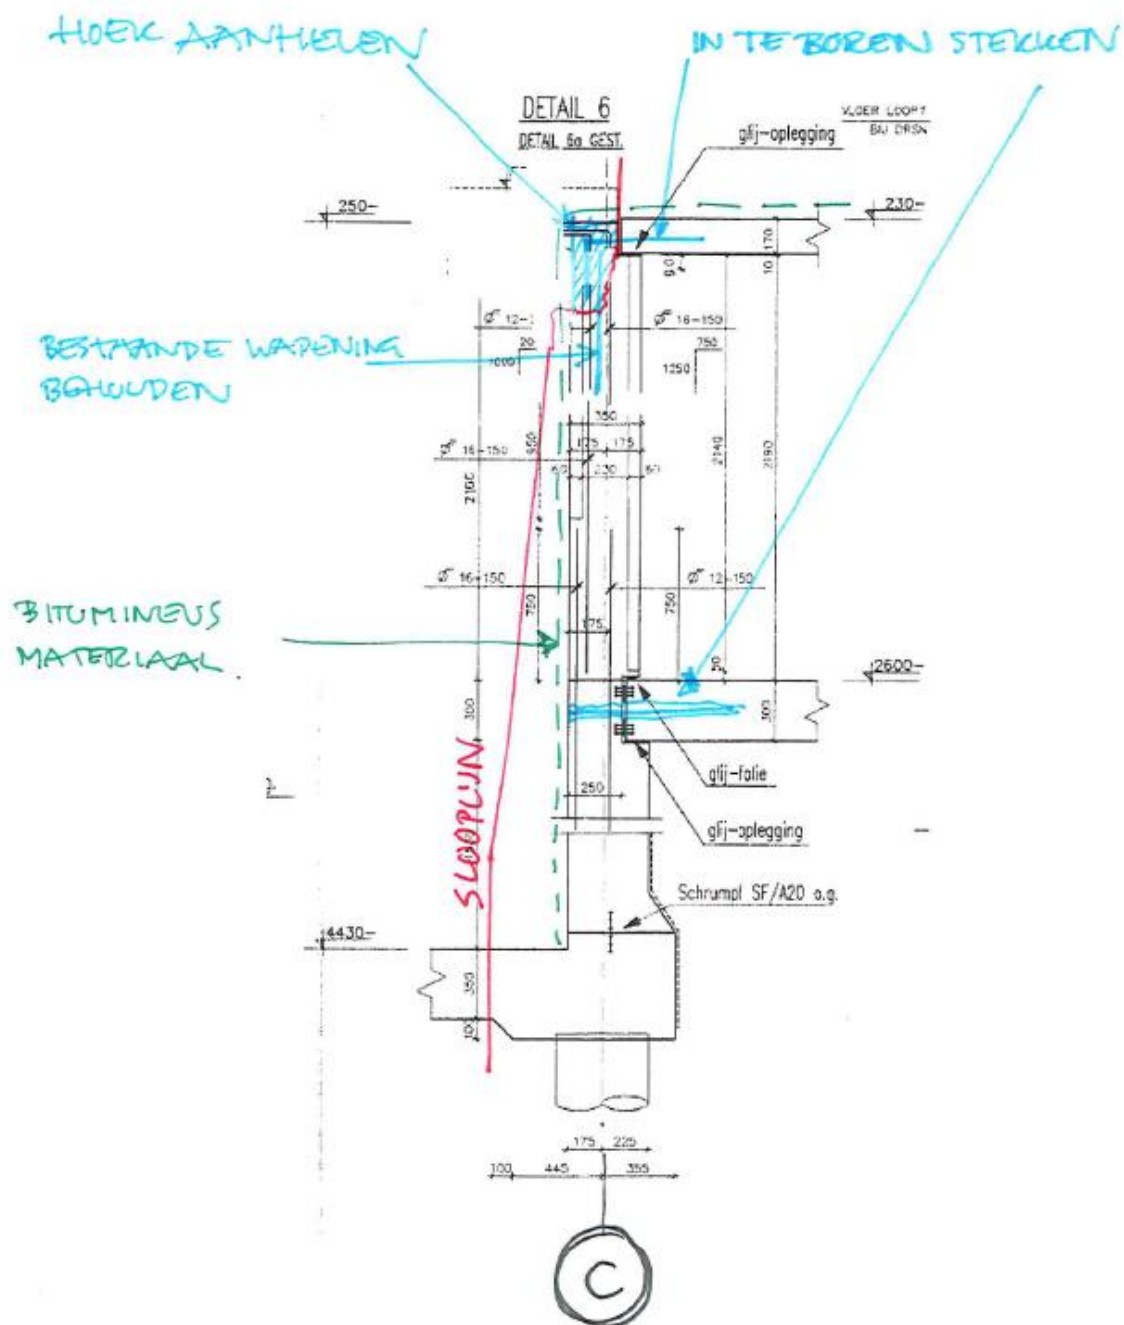
*Voorstel koppeling kelderwand as C aan te behouden kelder*

De wand op as C dient behouden te worden en horizontaal gekoppeld aan de kelderbak onder het gebouw. Voor de waterdichtheid is het noodzakelijk om de nieuwe buitenkant van de kelderwand en bovenkant van de BG-vloer bouwkundig water dicht te maken. Hierbij wordt opgemerkt dat alleen afplakken met een waterdichte membraan aan de buitenzijde, vaak niet het gewenste effect heeft. In bijlage 1 is een principe aangegeven hoe dit zou kunnen.
