## Asbestinventarisatie

'De Punt' aan de Buikslotermeerplein 7-9 te Amsterdam

- Gedeelte van bouwwerk of object namelijk: kelder, begane grond en 1<sup>e</sup> verdieping

- Voor volledige renovatie of totaalsloop

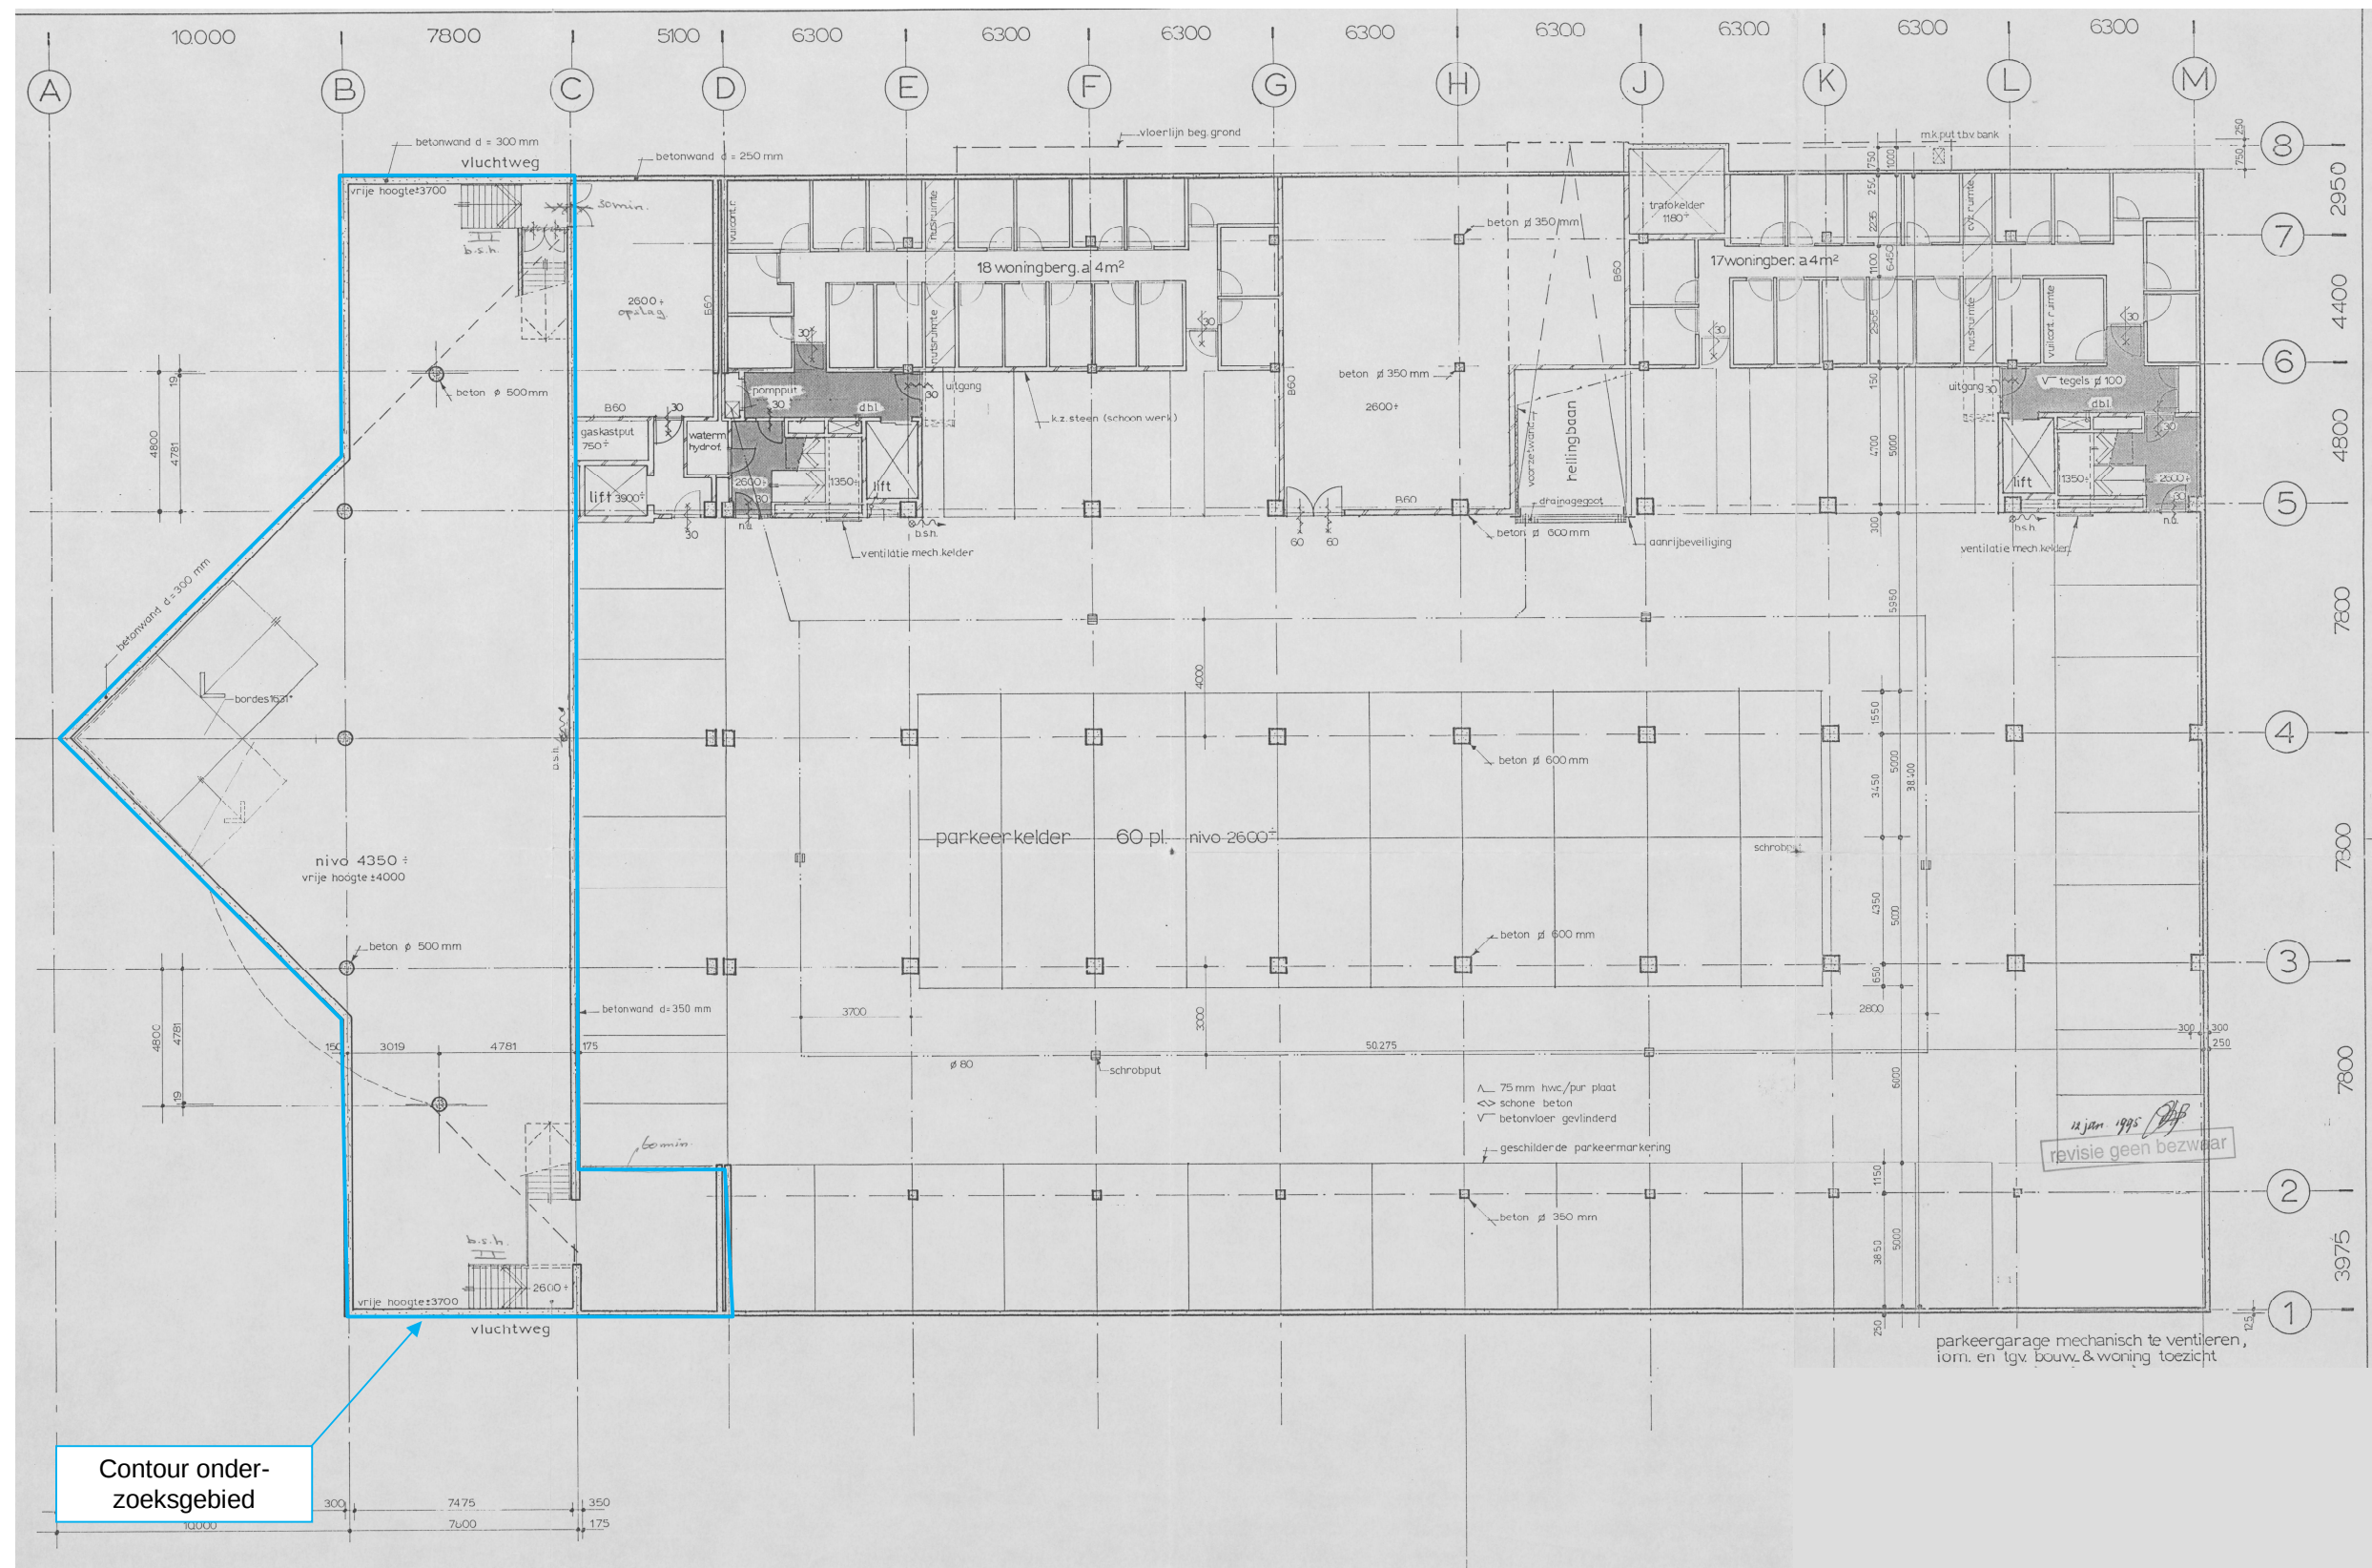
| Projectnummer | Datum | Schaal | Papierformaat | Tekeningnummer |
|---|---|---|---|---|
| 369771-01 | 07-11-2019 | Ca. 1:100 | A3 | 1 |

Project  
Asbestinventarisatie  
'De Punt' aan het Buikslotermeerplein 7-9 te Amsterdam  
Opdrachtgever  
Gemeente Amsterdam, Gemeentelijk Vastgoed
