## **Groene rivier Well Technisch ontwerp waterkering Kasteel (VO)**

Klant: Waterschap Limburg

Referentie: 20240705\_BJ1000\_W3420-3

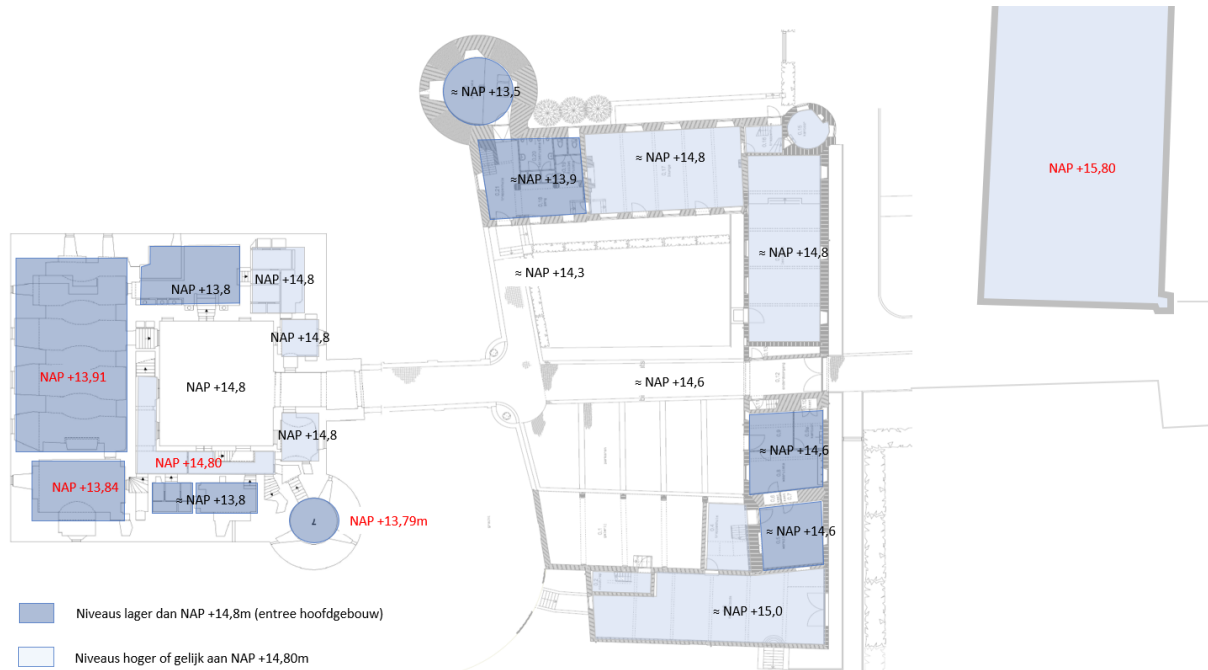
In onderstaande figuur zijn de vloerpeilen van het kasteel aangegeven. De in het rood aangegeven peilen zijn gebaseerd op een waterpassing [ref 11]. De overige peilen zijn indicatief.

*Figuur 3-8: Vloerpeilen begane grondvloeren kasteel Well*

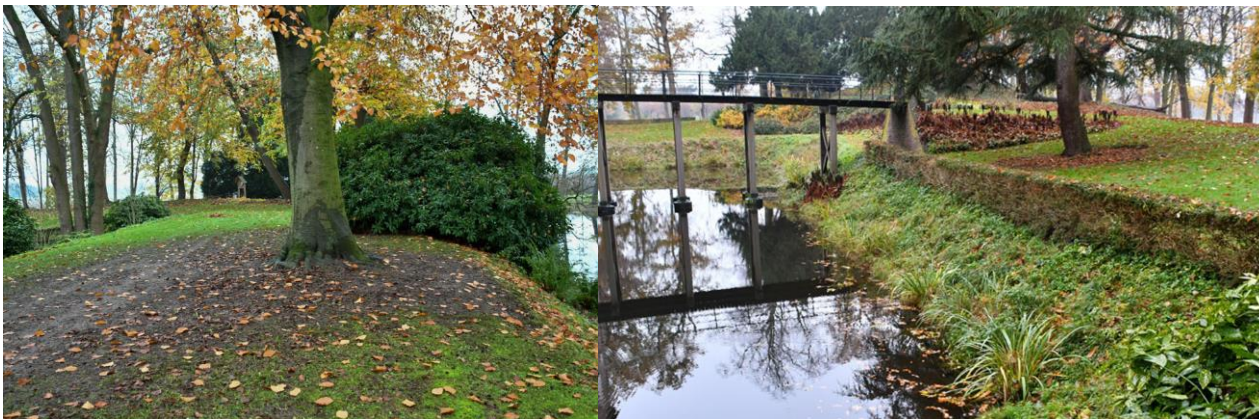
Figuur 5-1, Figuur 5-2: Kale plekken rondom boomspiegels (links profiel 3, rechts profiel 2)

De ophoging van de grondwal wordt ook uitgevoerd met erosiebestendige klei (categorie A of B). Bij kale plekken rondom bomen en begroeiing (daar waar een gesloten grasmat niet kan worden gegarandeerd, ongeacht beheer) dienen erosiebestendige maatregelen te worden genomen om zo erosie door overslag tegen te gaan (zie Figuur 5-1).

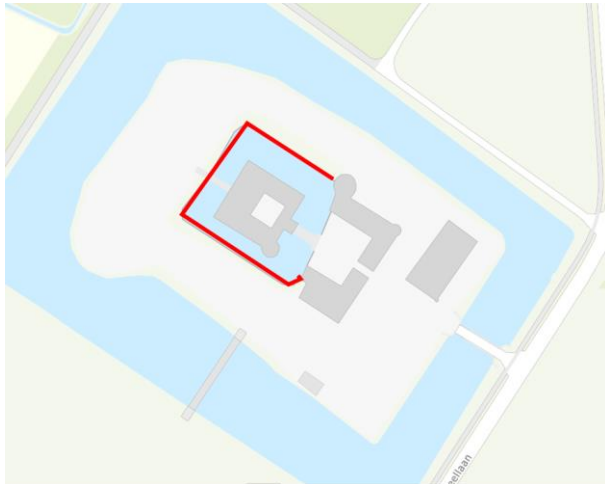
Figuur 5-3: Locatie waar een kleibekleding op het binnentalud wordt aangebracht

een robuuste maatregel en biedt ook weerstand tegen erosie als gevolg van overslaand water. De kleibekleding is aan de bovenzijde 0,5m en neemt naar beneden taps toe in dikte om opdrukken ervan te voorkomen. In het definitief ontwerp (op te stellen door de aannemer) wordt dit verder in detail uitgewerkt. Om de kleibekleding aan te kunnen brengen wordt het binnentalud afgegraven en opnieuw geprofileerd. Alle bomen op en nabij het binnentalud zullen moeten worden verwijderd, zie Figuur 5-3 en Figuur 5-4.

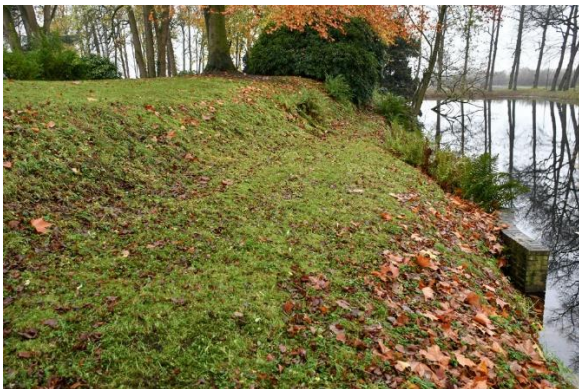
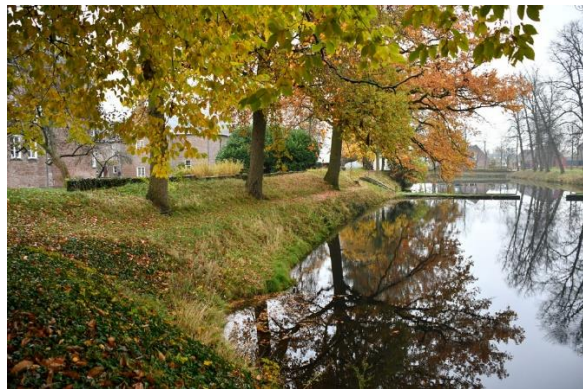
Figuur 5-9: Steile buitentaluds aan de noordzijde (links) en zuidzijde (rechts) van de omwalling

Het huidige buitentalud van de omwalling ligt gemiddeld op circa 1:2. Lokaal in het dwarsprofiel is het talud veelal steiler, in enkele gevallen steiler dan 1:1 (zie Figuur 5-9). Uit stabiliteitsberekeningen blijkt dat de macrostabiliteit van het buitentalud bij een profiel zelfs met lokaal steile taluds voldoet wanneer er geen waterstandsverschil is tussen de buitenwaterstand en de freatische lijn in de dijk onder het buitenbeloop aanwezig is. Bij een vallende buitenwaterstand kunnen deze steile taluds instabiel worden en treden lokale glijvlakken op. Verkennende berekeningen geven aan dat deze maatgevende glijvlakken bij een val na hoogwater lokaal zijn en niet insnijden in de kruin van de kering. Gezien de breedte van de waterkering zal er na een oeverval nog voldoende restbreedte aanwezig zijn om overstroming bij de vallende buitenwaterstand te voorkomen. Een voorwaarde is wel dat het beheer zo wordt ingericht dat oevervallen tijdig worden opgemerkt en worden hersteld voordat het volgende hoogwater zich aandient. Zonder goed beheer zal de reststerkte ten aanzien van macrostabiliteit en erosie afnemen en wordt het overstromingsrisico mogelijk onbeheersbaar. De afweging hoe om te gaan met het risico op een oeverval is dus sterk afhankelijk van de beheers-inspanning.

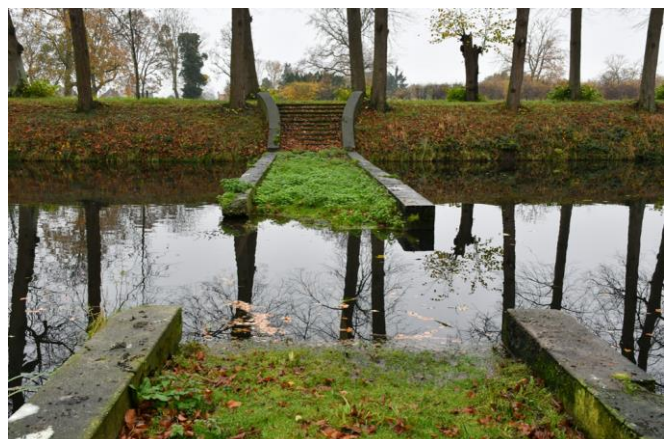
*Figuur 5-10: Te verwijderen bomen laag in het talud (rood omcirkeld). Integrale herprofilering en aanbrengen kleibekleding buitentalud (rode en oranje lijn). De blauwe pijlen geven de locaties aan met grote stroomsnelheden.*

*Figuur 5-11: Betonnen element*

Aan de zuidoostzijde (rode strekking in onderstaande figuur) zijn de stroomsnelheden zo hoog dat een grasbekleding op zand niet zal voldoen (zie ook bijlage 11). Als maatregel wordt hier een gras op 0,8m dikke kleibekleding gekozen (categorie A klei, zie [ref 1]), met daarop een 0,30m dikke leeflaag. Eventuele erosie na hoog water dient direct te worden hersteld. Alternatieven met harde bekleding passen niet in het landschappelijke beeld zijn om deze reden verworpen.

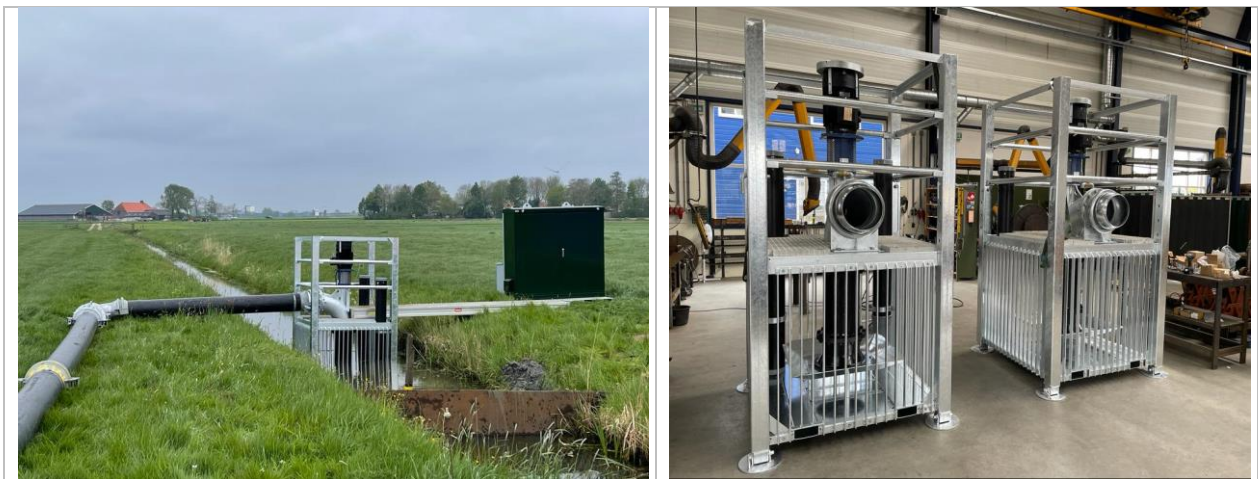
Figuur 6-2: Voorbeelden tijdelijk pompsysteem

Een tijdelijke pompopstelling bestaat uit elementen (mobiele pompen, slangen) die voorafgaande aan hoogwater worden opgesteld. Een logisch plek hiervoor is de binnenplaats van de Voorburcht. Van daaruit worden de slangen aangebracht en verbonden met de buitengracht. Er zijn verschillende pompsystemen beschikbaar. Figuur 6-2 laat een voorbeeld zien van een systeem waarbij de pompunits in de binnengracht worden gezet.

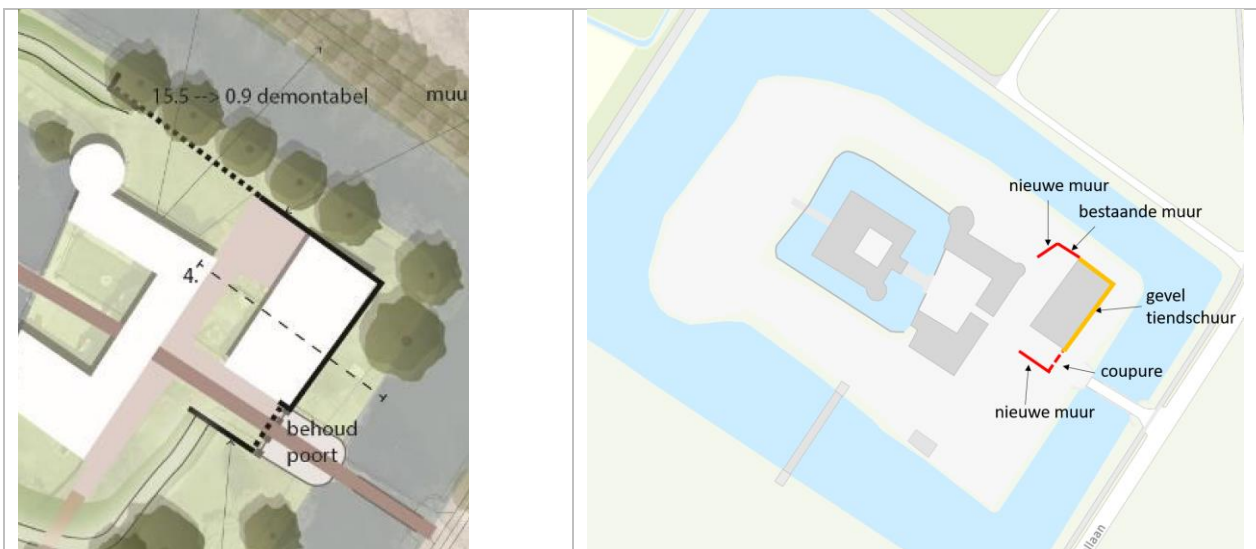
Figuur 7-1: Locatie constructies Voorkeursalternatief Verkenningfase

Figuur 7-2: Locatie constructies Voorontwerp

- nieuwe muur tussen coupure en kering in grond;
- coupure toegang kasteel;
- gevel van de tiendschuur;
- bestaande muur;
- nieuwe muur langs de parkeerplaats
- demontabele kering in verlengde van muur parkeerplaats

De locatie van deze constructies is in de oosthoek van het kasteelterrein. De constructies sluiten op elkaar aan.

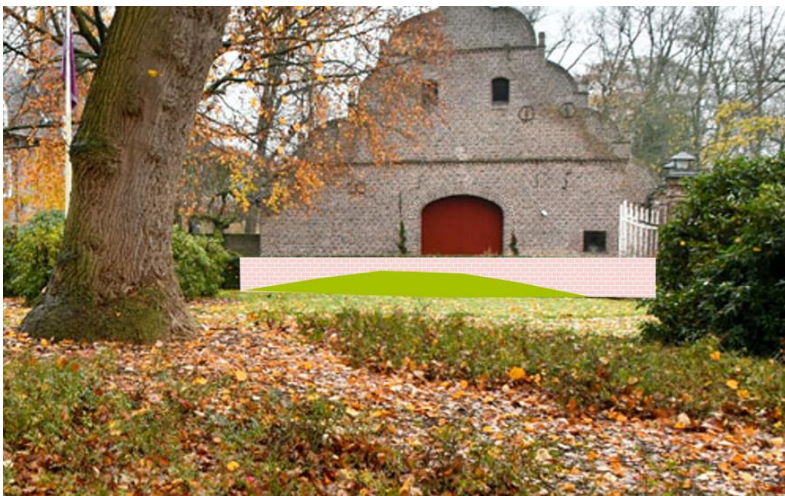
Figuur 7-3: Situatie nieuwe muur tussen coupure en grondkering

In de huidige situatie is het terrein zuidwestelijk van de Tiendschuur een grasveld. In de nieuwe situatie is op dit grasveld de waterkering gerealiseerd (grondwal). De nieuwe muur vormt hierbij de aansluiting tussen deze grondwal en de coupure voor de toegang tot het kasteel. Voor de waterkering zijn vooral de fundatie (stabiliteit, onderloopsheid) en de constructieve sterkte van belang.

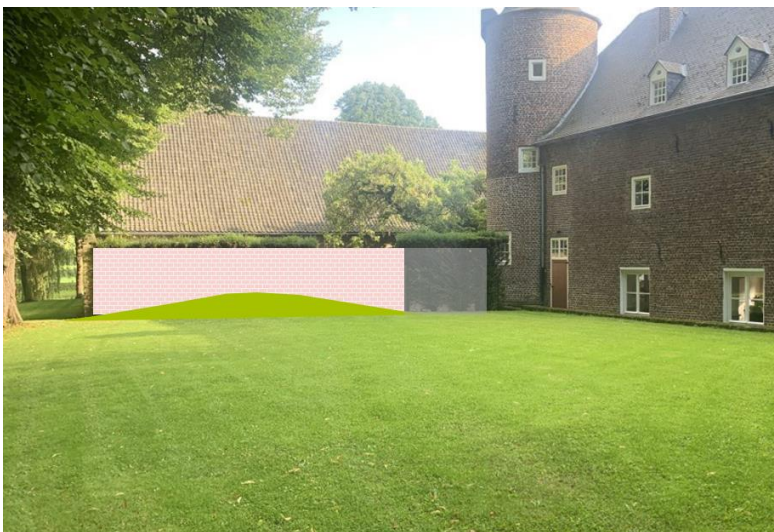
*Figuur 7-5: situatie nieuwe muur aansluitend op bestaande muur*

In de huidige situatie is het terrein noordwestelijk van de Tiendschuur een vlak grasveld. In de nieuwe situatie is ook ter plaatse van dit grasveld een waterkering gerealiseerd. De nieuwe muur vormt hierbij de aansluiting tussen deze nieuwe waterkering en de in paragraaf 6.1.4 genoemde waterkerende muur. De nieuwe muur komt bij benadering op de locatie van een bestaande haag. Tussen de Voorburcht en de muur komt er een poort die ontsluiting van de noordelijke kasteeltuin voor onderhoudsvoertuigen mogelijk maakt. Voor de waterkering zijn vooral de fundatie (stabiliteit, onderloopsheid) en de constructieve sterkte van belang.

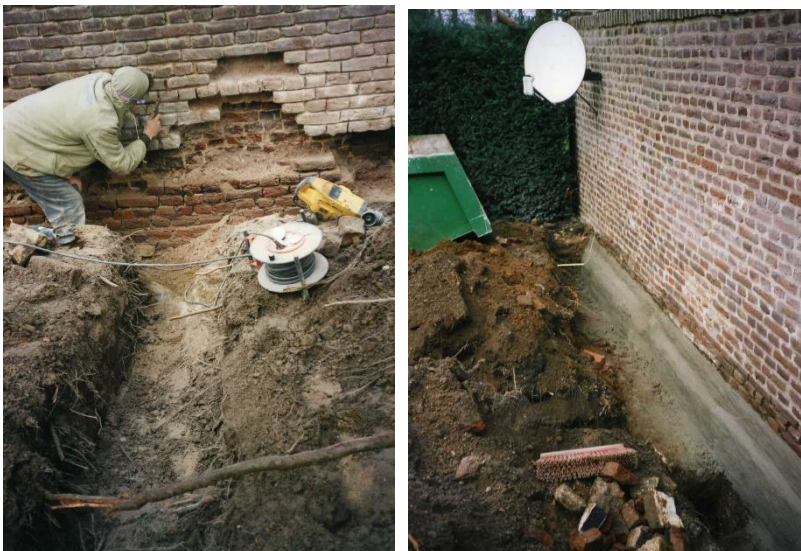
*Figuur 7-6: Restauratie van de keermuur in 2007 (tijdens en na de werkzaamheden)*

Er zijn foto's van een ontgraven deel van de muur beschikbaar waarop een verzwaring onderaan de muur zichtbaar is die op zich gunstig kan werken. Het bodemniveau van de muur is echter niet zichtbaar. Daar komt bij dat op andere foto's herstel van de muur zichtbaar is waarbij forse schollen uit de muur zijn verwijderd en teruggeplaatst. Het is onbekend of de nieuw ingemetselde stenen voldoende aan de achterliggende constructie zijn bevestigd om te mogen spreken van een homogene gemetselde constructie. Inboeten of inmetdelen van stenen is prima geschikt om een tuinmuur of een gevel te herstellen maar volstaat in de regel niet om een (relatief) dunne gemetselde muur te kunnen laten voldoen als waterkerende muur. De conclusie is dat met de beschikbare informatie kan niet worden gegarandeerd dat de muur voldoet. Voor dit VO is het uitgangspunt dat de muur moet worden vervangen. In het DO kan worden onderzocht of het mogelijk is om de muur te handhaven en te versterken.

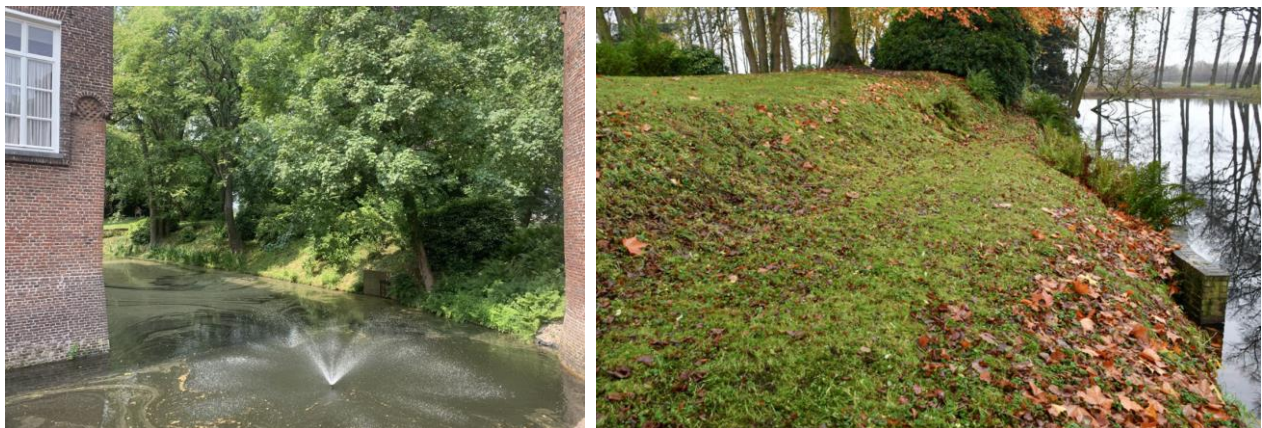
Figuur 7-7: Duiker binnenzijde en buitenzijde

De duiker aan de noordzijde van de omwalling verbindt de buitengracht met de binnengracht. Aan beide einden zijn afsluiters aanwezig die worden gebruikt als er onderhoud wordt gepleegd in de binnengracht waardoor het waterpeil moet worden verlaagd. Deze functioneren niet meer goed en moeten worden vervangen. De duiker dateert van halverwege de vorige eeuw.

In de nieuwe situatie is de duiker een waterkerend object, en maakt als zodanig deel uit van de waterkering. Gezien de leeftijd is er een grote kans dat de constructie van de duiker einde levensduur is en in zijn geheel moet worden vervangen. Dit is voor nadere uitwerking in de volgende ontwerpfase. Zie ook hoofdstuk 6.
