## BESTEKSPOSTSERIE 1

Toelichting op uitvoering en verrekening.

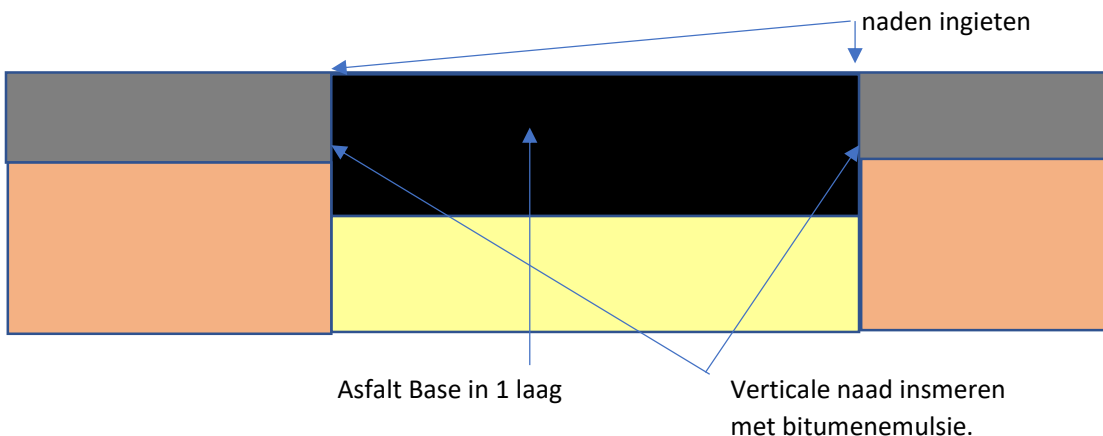
### Schematische situatie na uitvoering herstel ingraving

**LANGS- EN DWARSDOORSNEDE**

bestaande fundering menggranulaat  
 Bestaande asfaltverharding  
 bestaande zandaanvulling van kabel of leiding  
 Asfaltreparatie dikte 100 (bij paden) of 160 mm (bij wegen).

Opmerking: na minimaal 1 jaar kan de opdrachtgever besluiten de bovenste 4 cm van het asfalt af te frezen en dit vervolgens te voorzien van een deklaag.

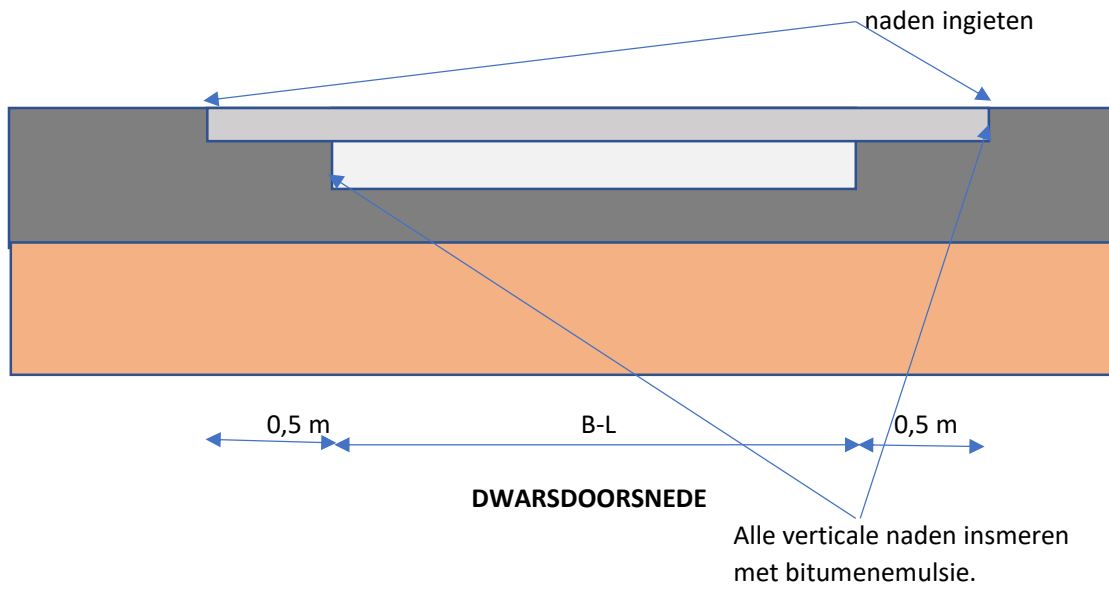
Schematische situatie uitvoering asfaltwerk

- Bestaande fundering menggranulaat
- Asfalt Bind of Base tussen 0 mm en 80 mm.
- Asfalt Surf 40 mm
- Bestaande asfaltverharding
