## Handreiking Inspectie Geleiderailconstructies

Datum 9 november 2020  
Status Definitief

| Uitgegeven door | Rijkswaterstaat Grote Projecten en Onderhoud |

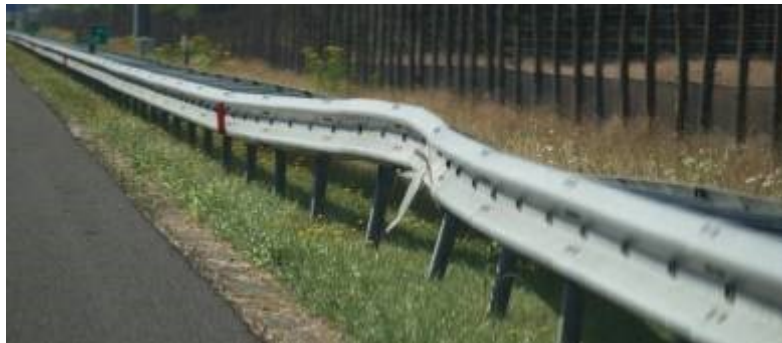
Afbeelding 1 Schade door een aanrijding.

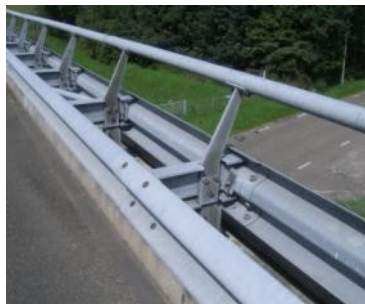
Afbeelding 3 Handleuning

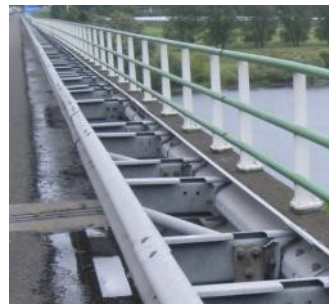
Afbeelding 4 Kerende leuning op rand van kunstwerk

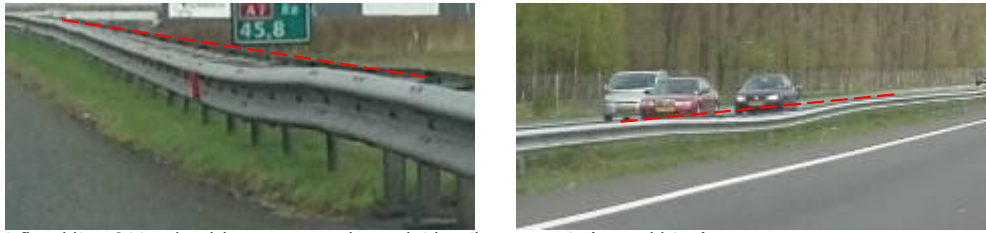
Afbeelding 6 Voorbeelden van verzakte geleiderailconstructie (verzakking)

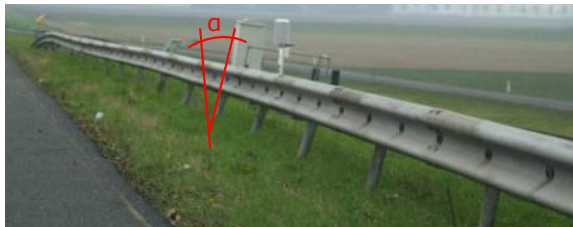
Afbeelding 7 Scheefstand van een geleiderail

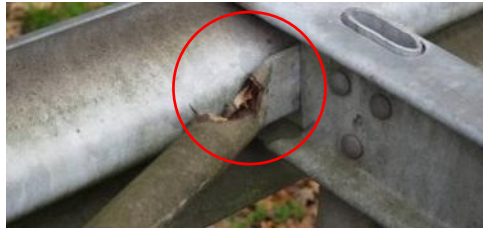
A fbeelding 10 Beschadigingen aan de diagonaal door roestvorming

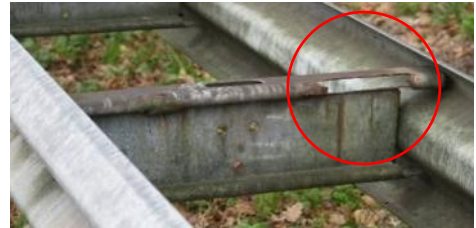
A fbeelding 11 Ernstige roestvorming veroorzaakt gaten in de afstandhouder

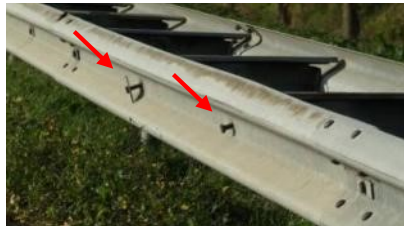
A fbeelding 12 Bevestigingsmiddelen niet correct aangehaald

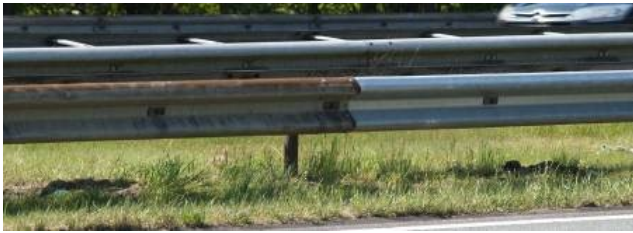
Afbeelding 14 Geleiderailplank aangetast door corrosie.

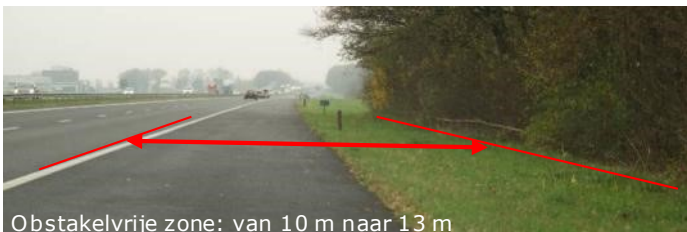
Obstakelvrije zone: van 10 m naar 13 m  
Afbeelding 15 Bomen staan door de gewijzigde norm in de obstakelvrije zone

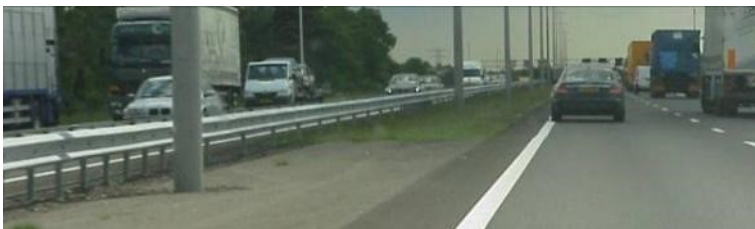
Afbeelding 16 Lichtmasten geplaatst in de middenberm zonder afscherming

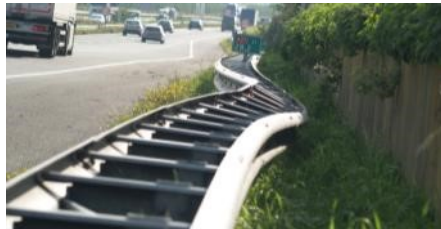
Afbeelding 17 Beschadigde geleiderailconstructie

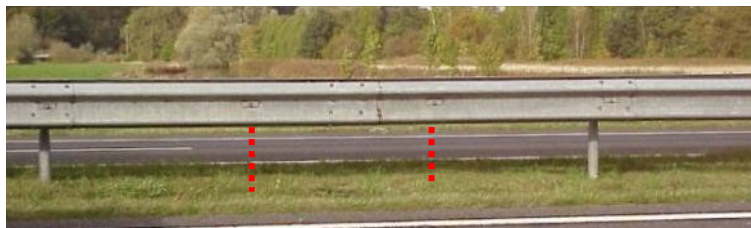
Afbeelding 18 De schuifconstructie, extra palen ontbreken voor ondersteuning

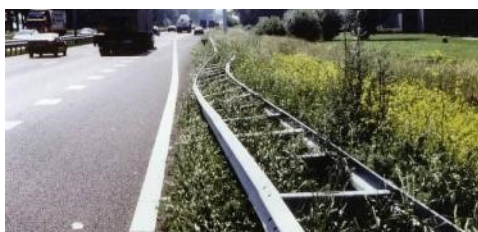
Afbeelding 21 Scheefstand klasse V

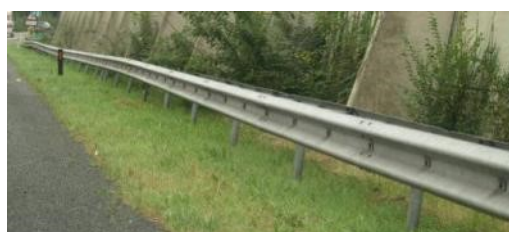
Afbeelding 22 Scheefstand klasse III/IV

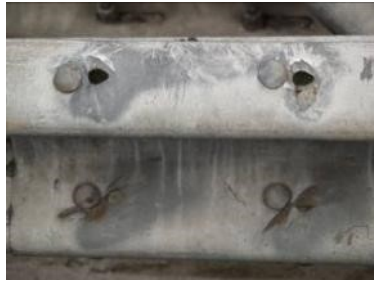
Afbeelding 24 Ernstige haken en slijpsporen

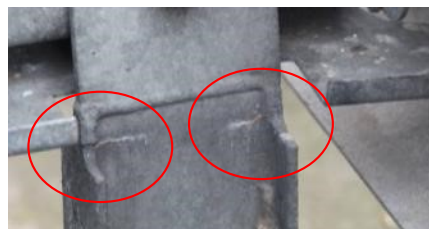
Afbeelding 28 Inscheuring van de stijl

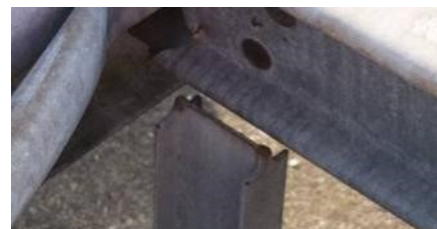
Afbeelding 29 Montagelip is volledig afgescheurd

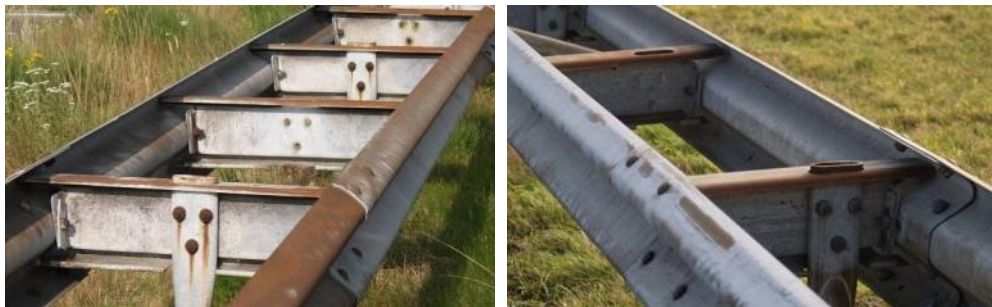
Afbeelding 32 Roestvorming geleiderail

Daarnaast dient men ook rekening te houden met condensvorming aan de bovenzijde van de geleideconstructie. Dit proces treedt vooral in het voorjaar op en wordt veroorzaakt wanneer het 's nachts aanzienlijk kouder is dan overdag en de relatieve luchtvochtigheid hoog is (afbeelding 32).

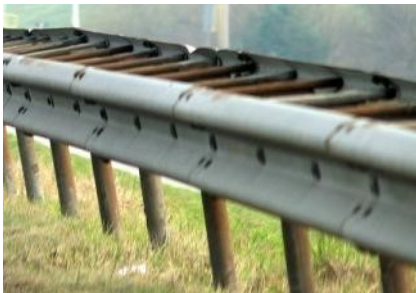
Afbeelding 34 Geleiderail en roestvorming

gelijkmatig is verroest dan is er in de meeste gevallen geen discussie over de gekozen roestklasse index. Een ongelijkmatige roestvorming (de status van de afstandhouders is bijvoorbeeld veel slechter dan de roestvorming van de overige onderdelen, afbeelding 3), doordat in de afgelopen jaren enkele (onder)delen van de constructie zijn vervangen, veroorzaakt daarentegen veel misverstanden over de functionaliteit van een geleideconstructie. Door de verschillen in het uiterlijk van het materiaal is het voor een wegbeheerder niet meer duidelijk of een geleideconstructie nog (voldoende) functioneel is. Om dergelijke discussies over de roestklasse indexering te verminderen, is een overzicht van verschillende praktijksituaties met een toelichting opgenomen in bijlage D.

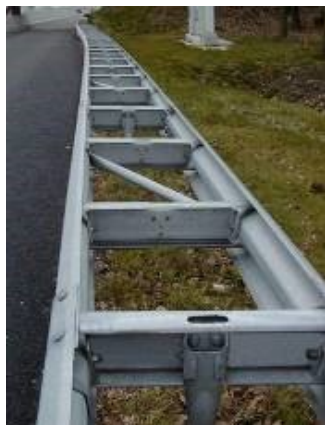
**Voorbeeld - uitwerking GL protocol**

**De volgende constatering zijn gedaan:**

- RW 4
- Start constructie : 17.200
- Einde constructie : 17.224
- HRR, buitenberm
- Afschermingstype : geleiderail
- Type constructie : FL 2M 400-80 R
- Uitvoering : NEN 5190
- Ondergrond : aardebaan
- Hoogte constructie : 73 cm
- Scheefstand : geen opmerkingen
- Roestklasse : I

Rapportage van de hiervoor genoemde onderdelen dient minimaal in een Excel spreadsheet plaats te vinden conform het voorbeeld in bijlage C. De spreadsheet is ook aan te vragen via e-mail: [Bermbeveiliging@rws.nl](mailto:Bermbeveiliging@rws.nl).

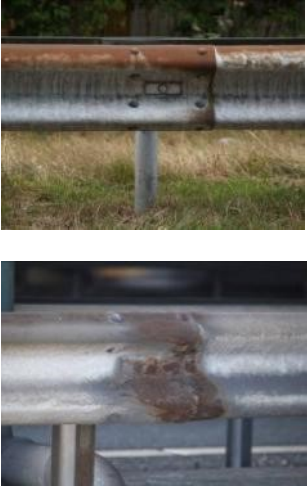
| Situatie | Toelichting | Functionaliteit |
|---|---|---|
| | <p>Door de ernstige roestaantasting bij de koppelgaten (plank) is de functionaliteit van de geleideconstructie onzeker geworden. De bandwerking (trekkracht overdracht) moet namelijk wel gegarandeerd kunnen worden. Het advies is om minimaal de geleiderailplanken op korte termijn te vervangen. Dit is ongeacht de status van de overige onderdelen.</p> | <p><b>Onbekend</b></p> |

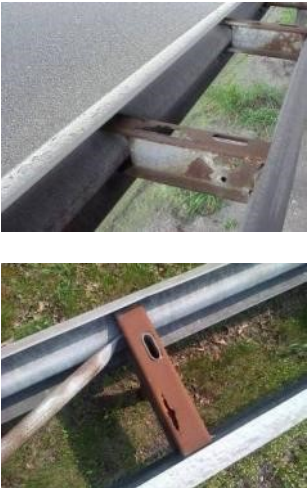
| Situatie | Toelichting | Functionaliteit |
|---|---|---|
| | <p>De afstandhouders zijn in verhouding met de overige onderdelen meer dan gemiddeld aangetast*. Door de corrosie zijn er zelfs gaten ontstaan (NB: dergelijke gaten kunnen ook ontstaan door een fluxasprop). De gaten in de afstandhouder zijn geen directe reden om de functionaliteit van deze constructie ter discussie te stellen. Er is een veronderstelling dat de uitbuiging (werkende breedte) van de geleideconstructie mogelijk negatief beïnvloed wordt. De wegbeheerder kan overwegen om ernstig aangetaste onderdelen te (laten) vervangen.</p> <p>* Grote verschillen in aantasting kunnen meerdere oorzaken hebben.</p> | <p><b>Redelijk</b></p> |

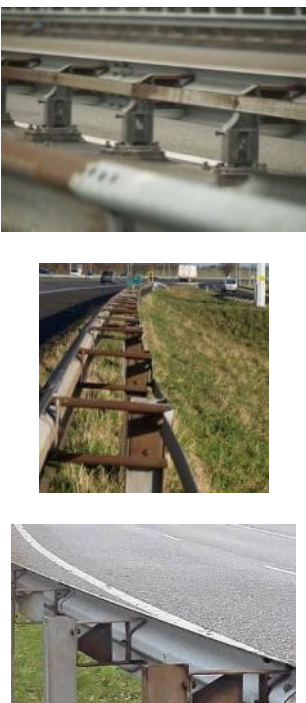
| Situatie | Toelichting | Functionaliteit |
|---|---|---|
| | <p>Sinds eind jaren '80 van de vorige eeuw worden verouderde geleideconstructies standaard vervangen door nieuwe moderne geleideconstructies. Desondanks kan het voorkomen dat er nog steeds verouderde geleideconstructies langs de rijbanen staan. Aangezien de prestatieklasse van verouderde constructies onbekend zijn, dienen deze geleideconstructies altijd, bij zowel onderhoud als reconstructie projecten, vervangen te worden.</p> | <p><b>Onbekend</b></p> |

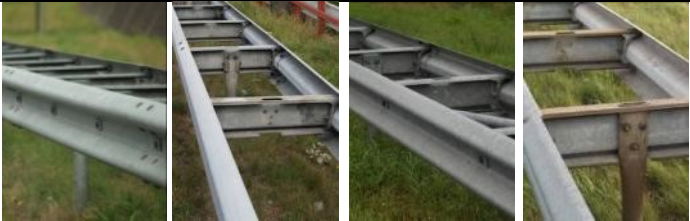
| Constatering | Roest<br>klasse | Gemiddelde<br>minimale<br>zinklaagdikte<br>(µm) | 'Populaire'<br>omschrijving | Levens<br>duur **<br>(jaar) | Inspectie<br>Interval<br>(jaar) | Uiterlijke kenmerken |
|---|---|---|---|---|---|---|
| | I | 50 | Zo goed<br>als nieuw | > 20 | 20 - 25 | <ul style="list-style-type: none"> <li>- De zinklaag is duidelijk zichtbaar.</li> <li>- Een beginnende verkleuring van het oppervlak aan de boven van de afstandhouder is mogelijk.</li> <li>- Het oppervlak van de constructie onderdelen zijn glad.</li> </ul> |

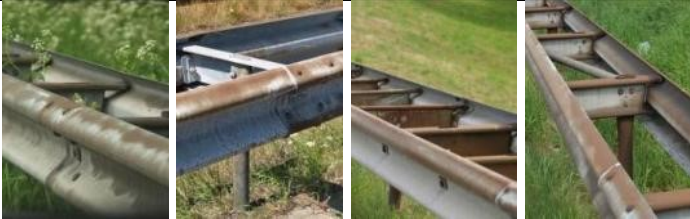
| Constatering | Roest<br>klasse | Gemiddelde<br>minimale<br>zinklaagdikte<br>(µm) | 'Populaire'<br>omschrijving | Levens<br>duur **<br>(jaar) | Inspectie<br>Interval<br>(jaar) | Uiterlijke kenmerken |
|---|---|---|---|---|---|---|
| | II | 35 | gebruikt/eni<br>ge<br>jaren oud | < 20 | 10 - 15 | <ul style="list-style-type: none"> <li>- De zinklaag is aanwezig, maar de uitloging van zink aan de bovenzijde van de planken en de afstandhouders is duidelijk waarneembaar.</li> <li>- Enkele onderdelen kunnen lokaal meer dan gemiddeld corrosievorming hebben ontwikkeld.</li> <li>- Roestvlekken beginnen zich te ontwikkelen.</li> </ul> |

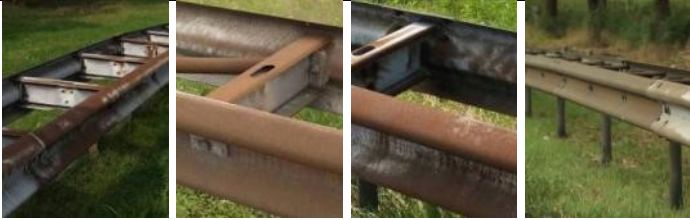
| Constatering | Roest<br>klasse | Gemiddelde<br>minimale<br>zinklaagdikte<br>(µm) | 'Populaire'<br>omschrijving | Levens<br>duur **<br>(jaar) | Inspectie<br>Interval<br>(jaar) | Uiterlijke kenmerken |
|---|---|---|---|---|---|---|
| | III | 15 | oud | < 10 | 6 - 8 | <ul style="list-style-type: none"> <li>- Alle onderdelen worden aangetast door corrosievorming.</li> <li>- Het oppervlak van de constructie onderdelen zijn 'gebobbeld', de zogenaamde 'sinaasappel' huid is zichtbaar op de planken, diagonalen en afstandhouders.</li> <li>- Meerdere onderdelen kunnen lokaal meer dan gemiddeld corrosievorming (puntcorrosie, gaten, scheuren en dergelijke) hebben ontwikkeld.</li> </ul> |

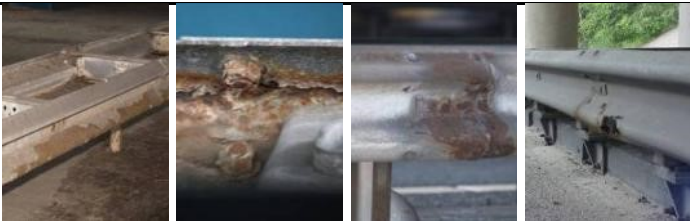
| Constatering | Roest<br>klasse | Gemiddelde<br>minimale<br>zinklaagdikte<br>(µm) | 'Populaire'<br>omschrijving | Levens<br>duur **<br>(jaar) | Inspectie<br>Interval<br>(jaar) | Uiterlijke kenmerken |
|---|---|---|---|---|---|---|
| | IV | 0 | versleten | < 2 | 1 - 2 | <ul style="list-style-type: none"> <li>- Alle onderdelen zijn (zeer) aangetast door corrosievorming.</li> <li>- Een 'sinaasappel' huid is zeer duidelijk (evt. lokaal) waarneembaar op de constructieonderdelen.</li> <li>- Onderdelen kunnen doorgeroest of afgebroken zijn.</li> </ul> |

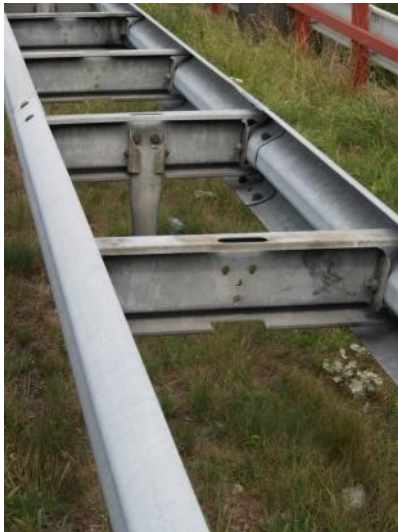
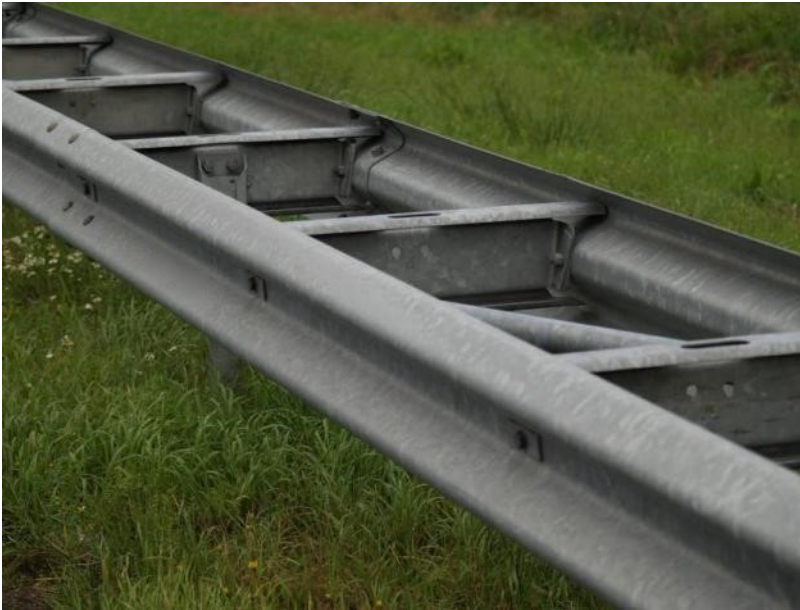
| | | <b>Roestklasse I</b> | |
| | | <u>Algemeen</u><br>Het materiaal oogt 'zo goed als nieuw'. | |
| | | <u>Uiterlijke kenmerken</u> <ul style="list-style-type: none"> <li>- De zinklaag is zeer duidelijk aanwezig (1).</li> <li>- Een beginnende verkleuring van het oppervlak bij vooral de afstandhouder is mogelijk waarneembaar (2).</li> </ul> | |

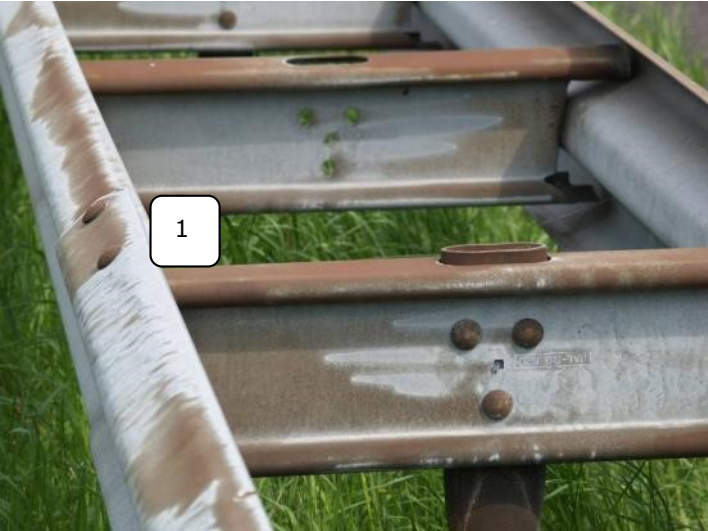
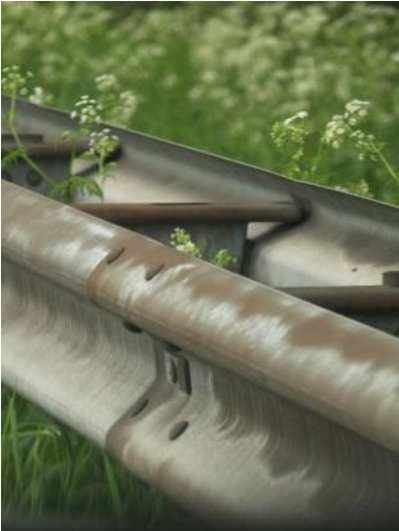
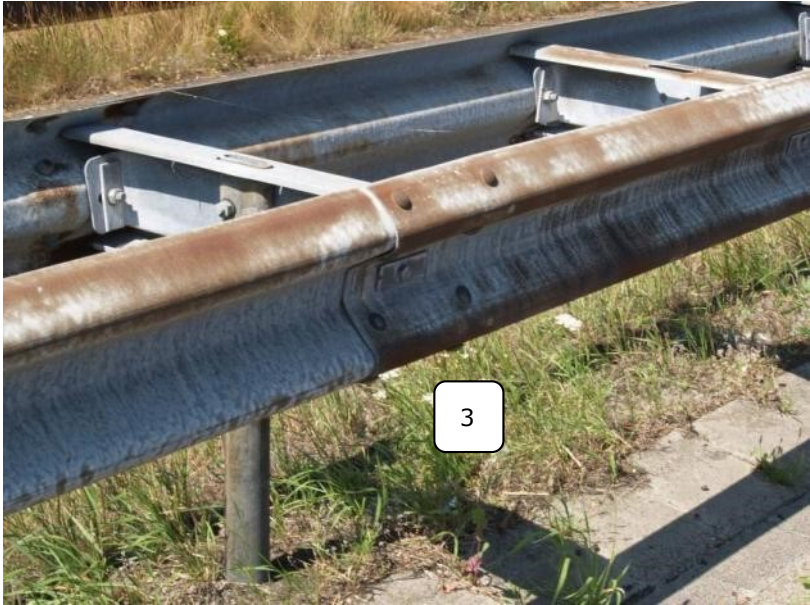
| | | <div data-bbox="1503 118 2132 225"> <p><b>Roestklasse II</b></p> </div> <div data-bbox="1503 225 2132 424"> <p><u>Algemeen</u><br/>Het materiaal oogt 'gebruikt/enige jaren oud'.</p> </div> <div data-bbox="1503 424 2132 911"> <p><u>Uiterlijke kenmerken</u></p> <ul style="list-style-type: none"> <li>- De zinklaag is ruim aanwezig, maar de uitloging van zink (vooral) aan de bovenzijde van de planken en op de afstandhouders is nu duidelijk waarneembaar (1).</li> <li>- De afstandhouders kunnen lokaal meer dan gemiddeld corrosievorming hebben ontwikkeld (2).</li> <li>- Een aantasting door uitloging van zink aan de palen op maaiveld is zeer goed mogelijk (3).</li> </ul> </div> <div data-bbox="1503 911 2132 1078"> <p><u>Levensduur</u><br/>Tot 20 jaar</p> </div> <div data-bbox="1503 1078 2132 1359"> <p><u>Inspectie interval</u><br/>10 – 15 jaar</p> </div> | |

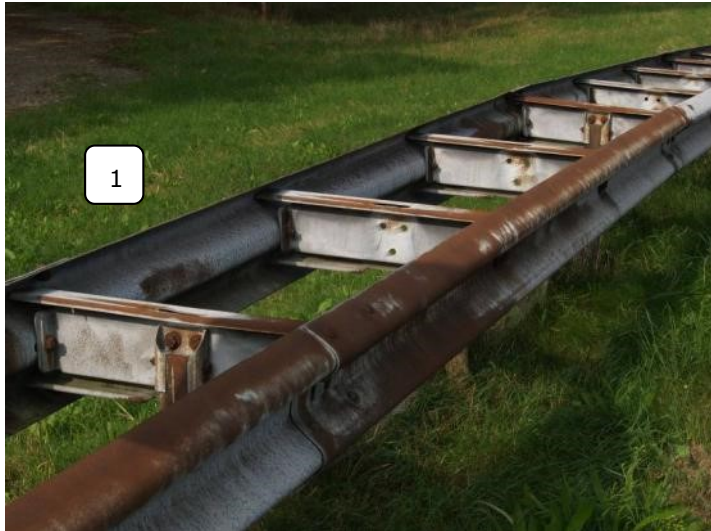
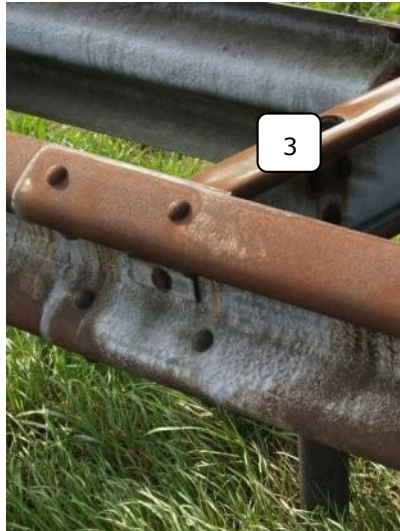
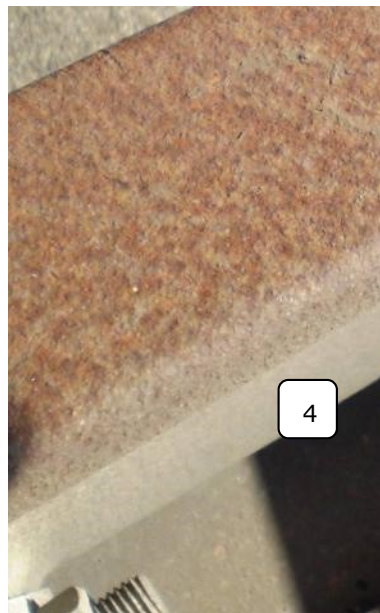
| | | <b>Roestklasse III</b> |
| | | <p><u>Algemeen</u><br/>Het materiaal oogt 'oud'.</p> |
| | | <p><u>Uiterlijke kenmerken</u></p> <ul style="list-style-type: none"><li>- Alle onderdelen worden aangetast door corrosievorming door het ontbreken van een goede zinklaag (1).</li><li>- Een 'sinaasappel' huid (4) is waarneembaar op de planken, diagonalen en afstandhouders (2).</li><li>- Meerdere onderdelen kunnen lokaal meer dan gemiddeld corrosievorming hebben ontwikkeld (3).</li></ul> |

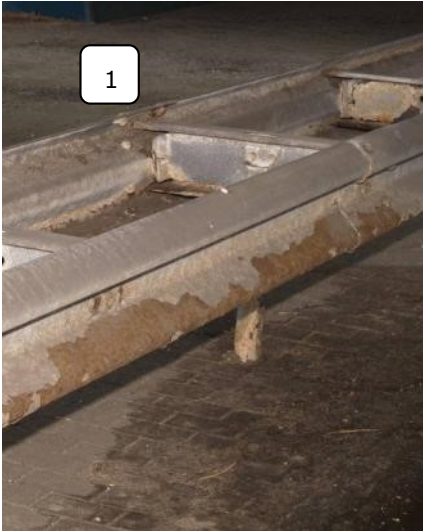
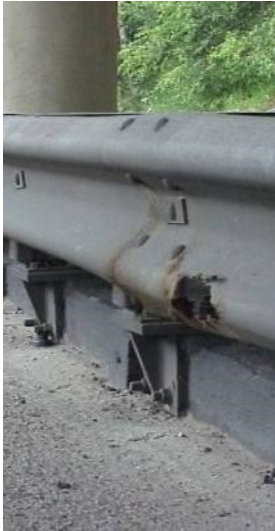
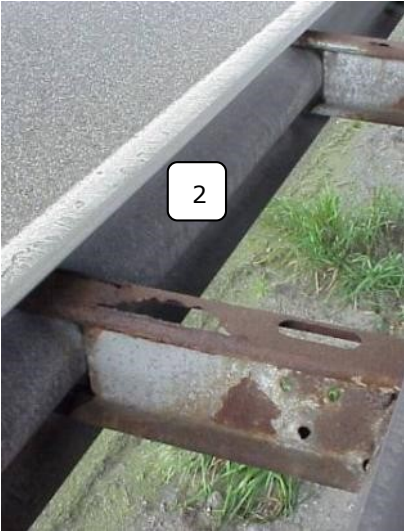
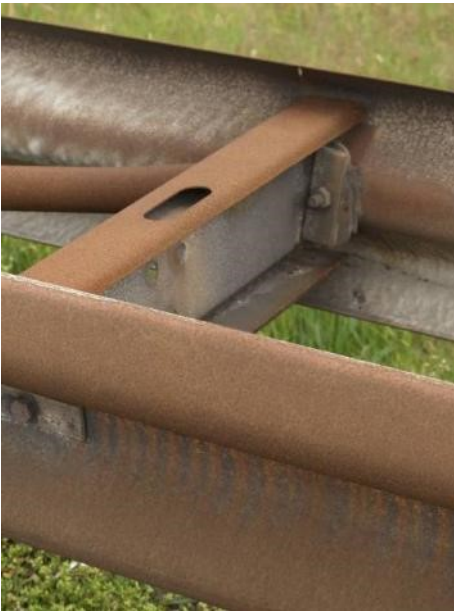
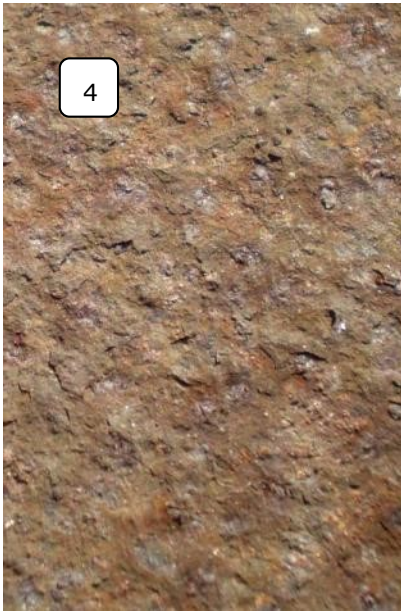
| <div data-bbox="206 159 627 692"> </div> <div data-bbox="640 159 913 692"> </div> <div data-bbox="925 159 1328 692"> </div> <div data-bbox="206 722 607 1335"> </div> <div data-bbox="618 722 1070 1335"> </div> <div data-bbox="1081 722 1480 1335"> </div> | | <div data-bbox="1503 119 2134 225"> <p><b>Roestklasse IV</b></p> </div> <div data-bbox="1503 225 2134 389"> <p><u>Algemeen</u><br/>Het materiaal oogt 'versleten'.</p> </div> <div data-bbox="1503 389 2134 879"> <p><u>Uiterlijke kenmerken</u></p> <ul style="list-style-type: none"> <li>- Alle onderdelen worden of zijn (extreem) aangetast door corrosievorming (1).</li> <li>- Een 'sinaasappel' huid (4) is zeer duidelijk (evt. lokaal) waarneembaar op de planken, diagonalen en afstandhouders.</li> <li>- Onderdelen kunnen doorgeroest of afgebroken zijn (2).</li> <li>- De restlevensduur wordt bepaald door de toestand (kwaliteit) van het staal of het zwakste constructie onderdeel (3).</li> </ul> </div> <div data-bbox="1503 879 2134 1043"> <p><u>Levensduur</u><br/>Tot 2 jaar</p> </div> <div data-bbox="1503 1043 2134 1362"> <p><u>Inspectie interval</u><br/>1 – 2 jaar</p> </div> |

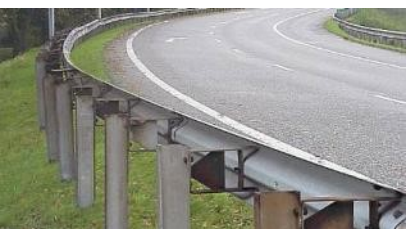
| Voorbeelden | Afkeur criteria |
|---|---|
| | <ul style="list-style-type: none"> <li>• Verouderde constructies</li> <li>• (De constructies zijn niet conform NEN 5190)</li> </ul> |

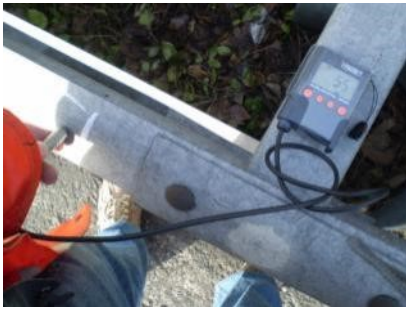
A fbeelding 37 Zinkmeting

Door middel van een zinklaagdiktemeetinstrument kunnen de metingen uitgevoerd worden.

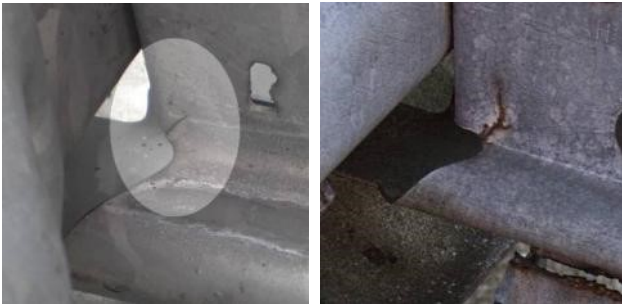
| Klasse | Constatering | Schema | Kenmerken |
|---|---|---|---|
| <b>I</b> | | | <ul style="list-style-type: none"> <li>De inscheuring van het 'oor' is minimaal.</li> <li>De koppeling tussen afstandhouder (AH) en plank is intact.</li> <li>Lengte inscheuring is <math>\leq 30\text{mm}^*</math>.</li> <li>Faalrisico AH = ●○○○○</li> </ul> <p><small>*) De lengte van de inscheuring wordt gemeten vanaf referentiepunt A.</small></p> |

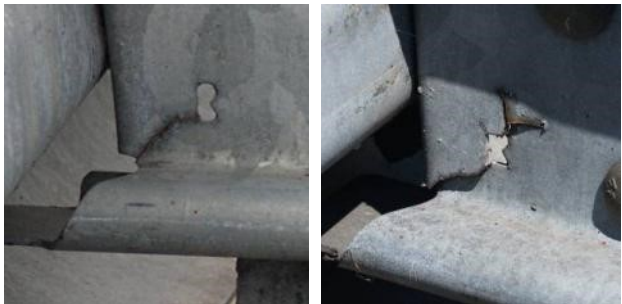
| Klasse | Constatering | Schema | Kenmerken |
|---|---|---|---|
| <b>II</b> | | | <ul style="list-style-type: none"> <li>De inscheuring van het 'oor' is zichtbaar.</li> <li>De functionaliteit van de AH is mogelijk niet meer gewaarborgd.</li> <li>Het vervangen van de AH is op termijn noodzakelijk.</li> <li>Lengte inscheuring is <math>\leq 50\text{mm}^*</math>. (Referentiepunt A)</li> <li>Faalrisico AH = ●●○○○</li> </ul> |

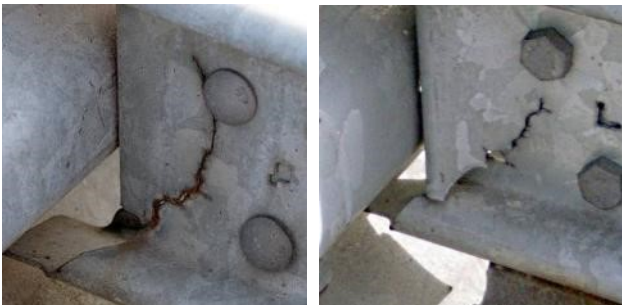
| Klasse | Constatering | Schema | Kenmerken |
|---|---|---|---|
| <b>III</b> | | | <ul style="list-style-type: none"> <li>De inscheuring van het 'oor' is duidelijk zichtbaar.</li> <li>De functionaliteit van de AH is niet meer gewaarborgd.</li> <li>Het vervangen van de AH is noodzakelijk.</li> <li>Lengte inscheuring is <math>&gt; 50\text{mm}^*</math>. (Referentiepunt A)</li> <li>Faalrisico AH = ●●●●○</li> </ul> |

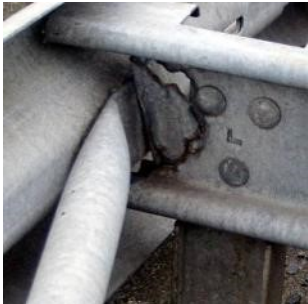
| Klasse | Constatering | Schema | Kenmerken |
|---|---|---|---|
| <b>IV</b> | | | <ul style="list-style-type: none"> <li>Het 'oor' van de AH is geheel afgescheurd.</li> <li>De functionaliteit van de AH wordt niet gewaarborgd.</li> <li>Het direct vervangen van de AH is noodzakelijk.</li> <li>Het bevestigingspunt van de AH is geheel afgescheurd.</li> <li>Faalrisico AH = ●●●●●</li> </ul> |

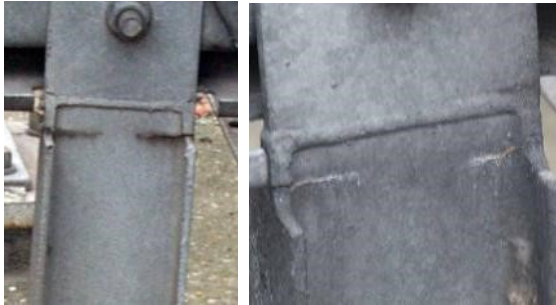
| Klasse | Constatering | Schema | Kenmerken |
|---|---|---|---|
| <b>II</b> | | | <ul style="list-style-type: none"> <li>De inscheuring van de montagelip is <u>duidelijk</u> zichtbaar.</li> <li>De werking van de stijl <u>zal</u> invloed hebben op de functionaliteit van de geleiderail constructie.</li> <li>Het vervangen van de stijl is op korte termijn noodzakelijk.</li> <li>Lengte inscheuring is <math>\leq 30\text{mm}^*</math>.</li> </ul> |

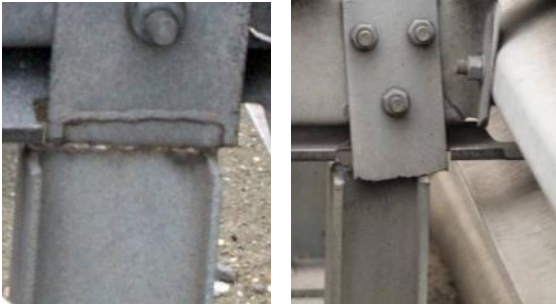
| Klasse | Constatering | Schema | Kenmerken |
|---|---|---|---|
| <b>III</b> | | | <ul style="list-style-type: none"> <li>De montagelip is <math>&gt; 30\text{ mm}</math> tot <u>volledig afgescheurd</u> van de (onderzijde) stijl.</li> <li>De werking van de stijl <u>heeft</u> invloed op de functionaliteit van de geleiderail constructie.</li> <li>Het vervangen van de defecte stijl is noodzakelijk.</li> </ul> |

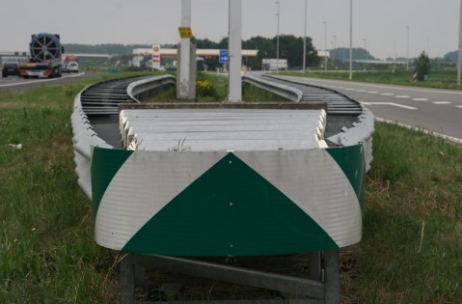
| Obstakelbeveiliging: rimob of terminal | Controle punten |
|---|---|
| <p>rimob</p> <p>Terminal</p> <p>Terminal</p> | <ul style="list-style-type: none"> <li>• Vervuiling van de fundatieplaat/neussegment</li> <li>• Controleren op aanwezigheid van Rimpelbuizen</li> <li>• Juistheid van hoogte (Hoogte instelling)</li> </ul> <p>Mogelijk toevoegen:</p> <ul style="list-style-type: none"> <li>• Dient onbeschadigd te zijn</li> <li>• Dient niet vervormd te zijn</li> <li>• Werking/functionaliiteit moet nog goed zijn</li> <li>• Roest maximaal klasse III</li> <li>• Vervuiling</li> <li>• Hoogte: niet hoger of lager dan aansluitende geleiderailconstructie</li> <li>• Rechtstand</li> </ul> |

In paragraaf 6.2 wordt gesproken over de onderdelen die minimaal vast gelegd dienen te worden bij de inspectie. Op een aantal van deze onderdelen is in de handreiking niet expliciet ingegaan. Zonder uitputtend te kunnen zijn, volgt in het hieronder weergegeven schema een overzicht van deze onderdelen en de meest voorkomende aandachtspunten. De benoemde aandachtspunten kunnen een verhoogd risico op letsel veroorzaken voor inzittenden en/of derden.

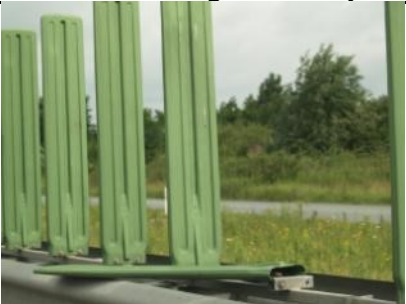
| <b>Anti-verblindingscherm (AVS)</b> | | |

| <b>Anti-verblindingscherm (AVS)</b> | | |
|---|--|---|
| | | <ul style="list-style-type: none"> <li>• Juistheid van hoogte (hoogte instelling)</li> </ul> |

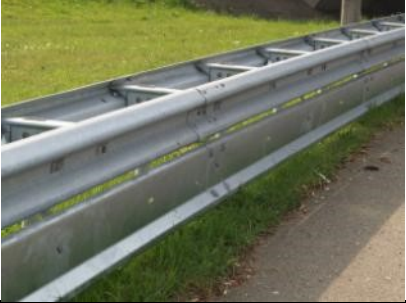
| <b>Anti-verblindingscherm (AVS)</b> | | |
|---|--|---|
| <b>Motorrijdersbeveiliging (MVG)</b> | | |

| <b>Anti-verblindingscherm (AVS)</b> | | |
|---|--|---|
| | | <ul style="list-style-type: none"> <li>• Foutieve hoogte instelling</li> </ul> |
