Onderhoudsvisie

Groot onderhoud kerktoren Nieuwe Kerk te Delft

Onderwerp: Nieuwe Kerk Delft

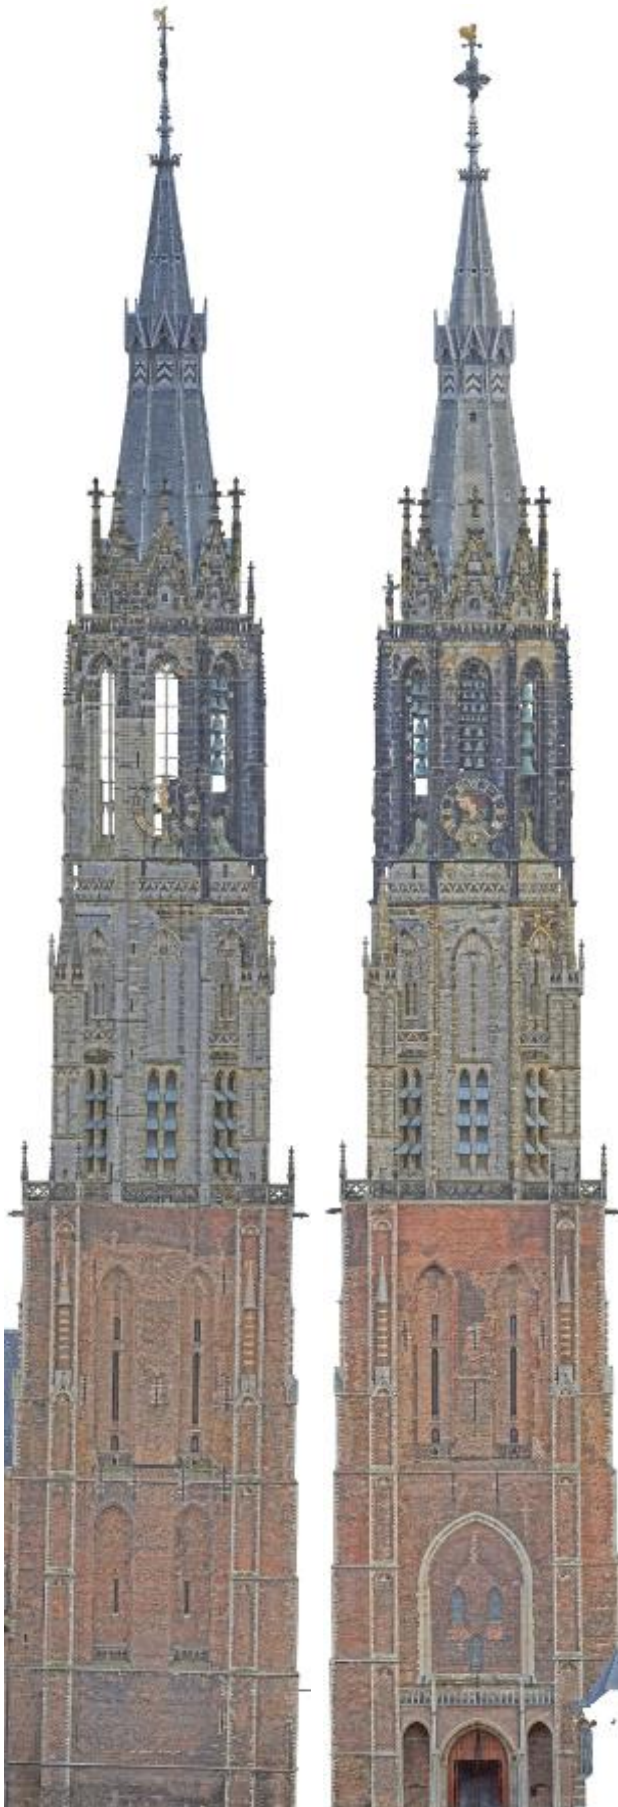
Afb. PelserHartman in opdracht van Rothuizen Erfgoed, De west- (rechts) en noordgevel (links) van de kerktoren Nieuwe Kerk, uitgewerkt met behulp van fotogrammetrie en 3D scans, december 2023.

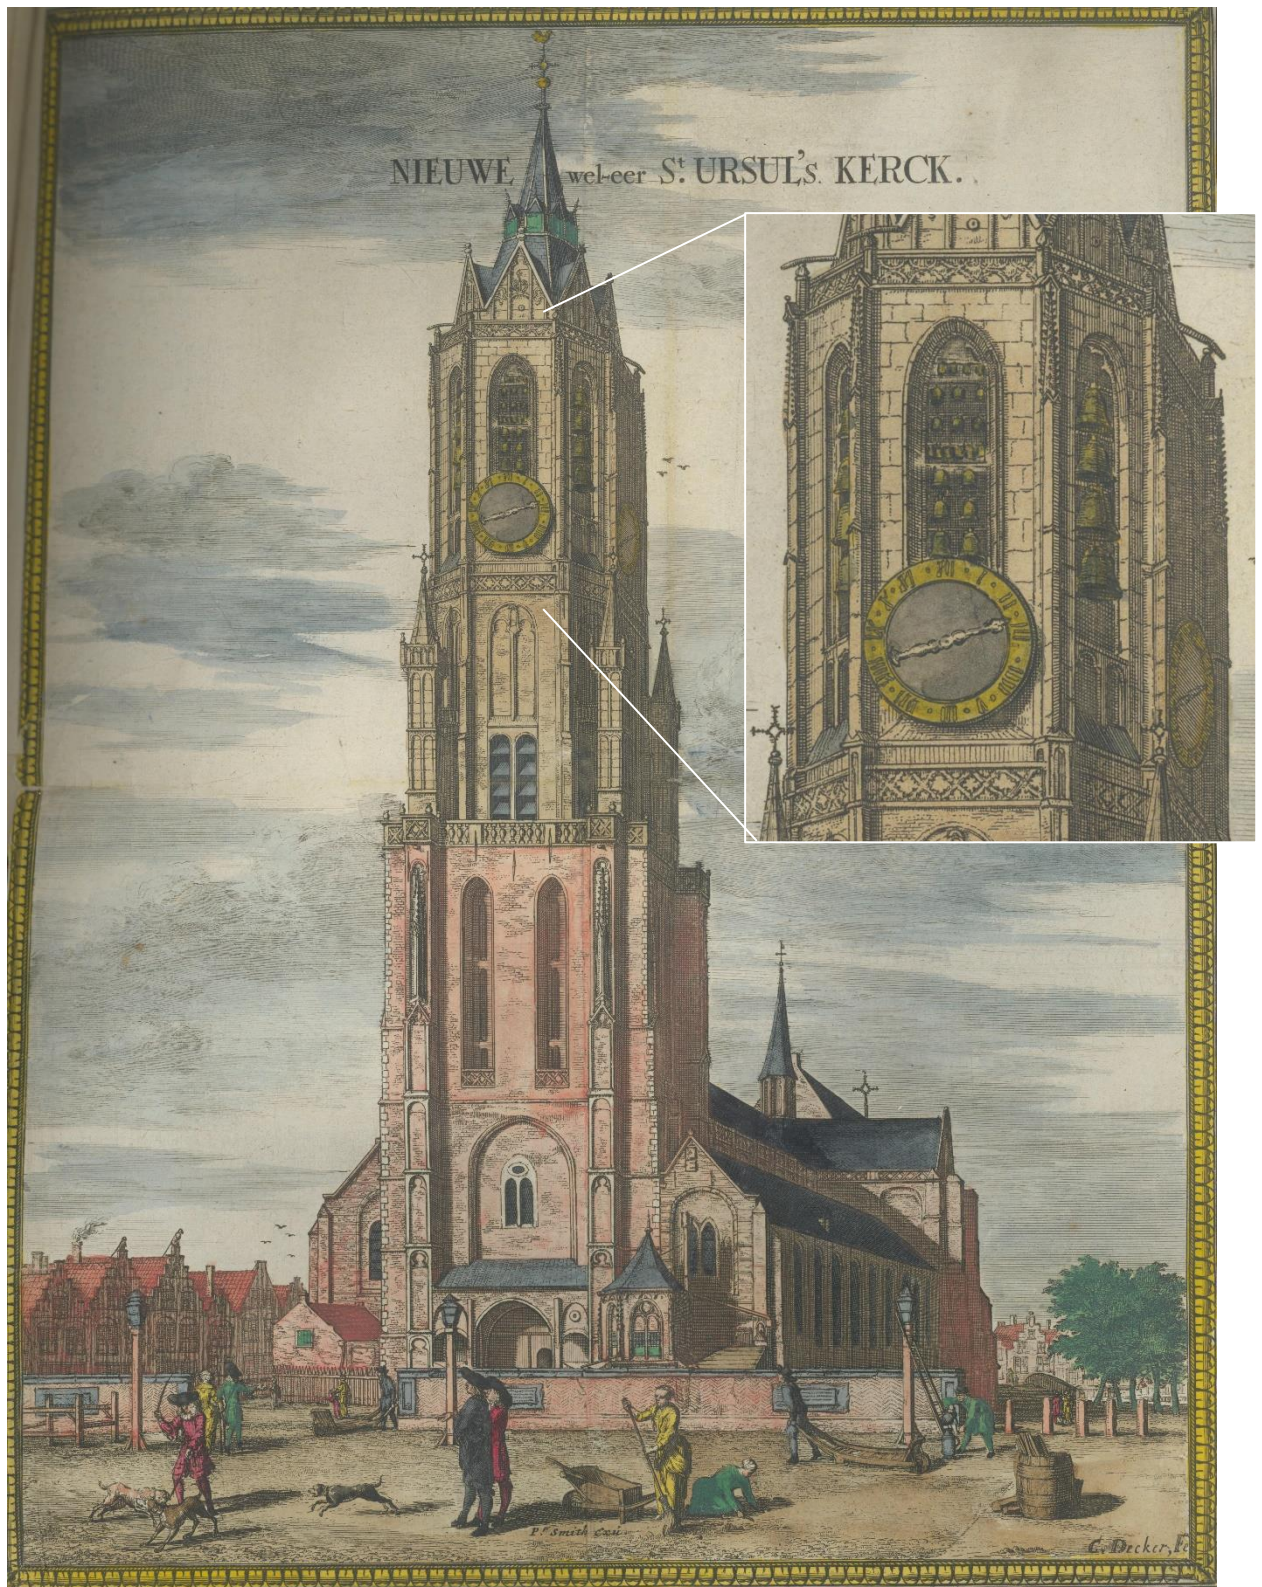
Afb. Coenraet Decker, Nieuwe Kerk aan de Markt met recent aangebrachte wijzerplaten en carillon klokken in de vensters van het bovenste achtkant. De grote blokformaten aan de West, Noordwest en Zuidwestzijde van het achtkant wijzen op de forse zandsteenformaten, ca. 1680, bron: Beeldbank Stadsarchief Delft, objectnummer 71700.

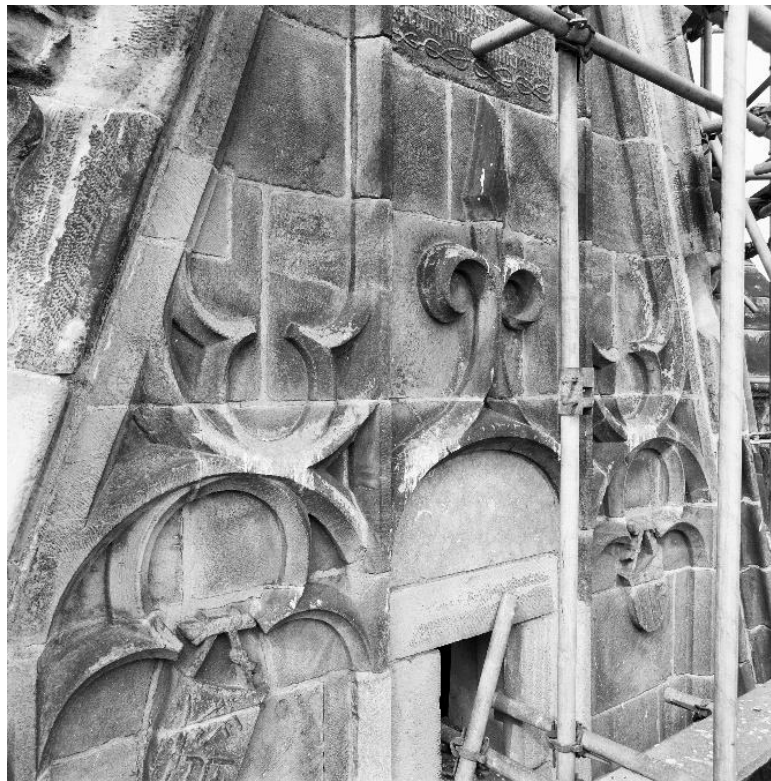
Afb. G.J. Dukker, Restauratie van het bovenste achtkant, een van de grote zandstenen wimbergen, oktober 1984, bron: Beeldbank RCE, nr. 254.795

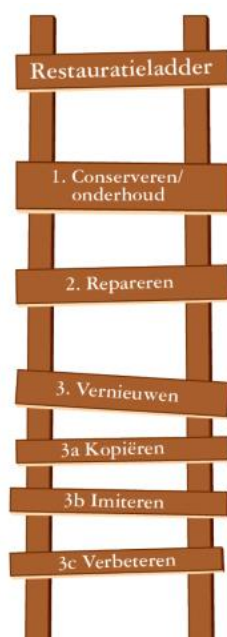
Afb. ERM, Restauratieladder.

In principe is het onderhoudsplan vooral technisch van aard en volgt het plan de zogenaamde restauratieladder (ERM). Behoud van het bestaande werk zal in het geval van dit onderhoudsplan voor vernieuwen worden gesteld. Kort gezegd zal het werk bestaan dat er vooral "blokjes uit gaan" waar weer nieuwe "blokjes in gaan". Er is geen aanleiding of ambitie om de vormgeving van onderdelen integraal te veranderen.

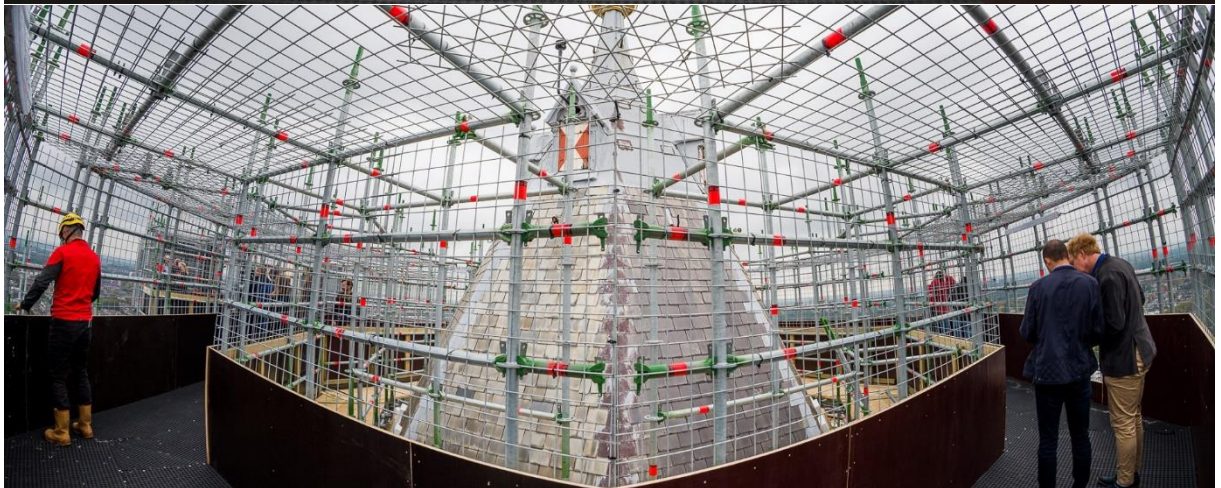
Afb. Twee afbeeldingen van de bezoekerstoegankelijke steigerkooi van de Domtoren, gedurende de uitvoering kon het publiek op een veilige manier van de toren(klim) gebruik maken. De kooi was afgesloten van de bouwsteiger waardoor deze veilig gebruikt kon worden. Naast de bezoekerstoegankelijke kooi is in Utrecht een tweede lift geplaatst om ook mindervalide bezoekers, die doorgaans de toren niet kunnen beklimmen, de kans te geven om van het uitzicht te genieten.
