## Vraagspecificatie Eisen

Sanering Toplaag Circulaire Werf Duivelseiland  
Zaaknummer: 31208124

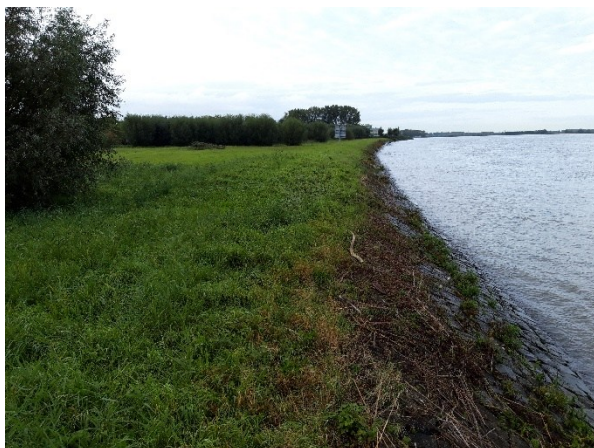
Het terrein langs de Oude Maas is een open terrein van grasland. De oever langs de Oude Maas is opgebouwd uit een glooiing van basalt.

*Figuur 3 – Oever langs de Oude Maas*
