## Vraagspecificatie Eisen

Sanering Toplaag Circulaire Werf Duivelseiland  
Zaaknummer: 31208124

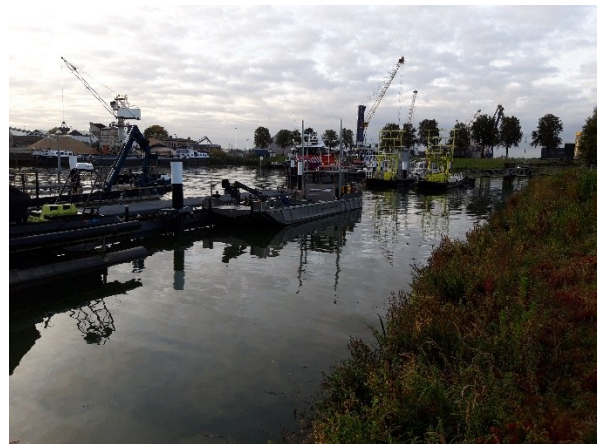
*Figuur 4 – Oever zijde Mallegat*
