## Vraagspecificatie Eisen

Sanering Toplaag Circulaire Werf Duivelseiland  
Zaaknummer: 31208124

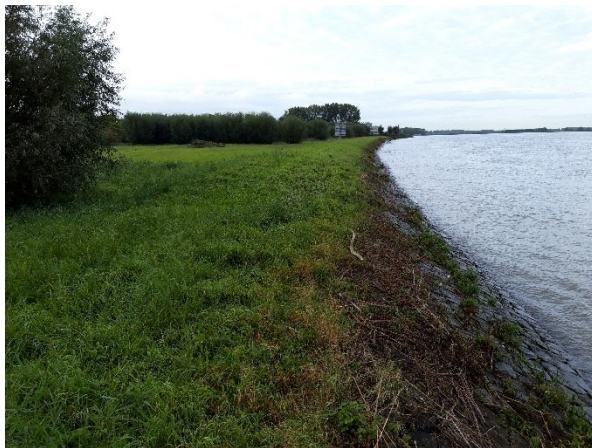
*Figuur 3 – Oever langs de Oude Maas*

Het terrein langs de Oude Maas is een open terrein van grasland. De oever langs de Oude Maas is opgebouwd uit een glooiing van basalt.
