RWS INFORMATIE -

## Handreiking Inspectie Geleiderailconstructies

Datum 9 november 2020  
Status Definitief

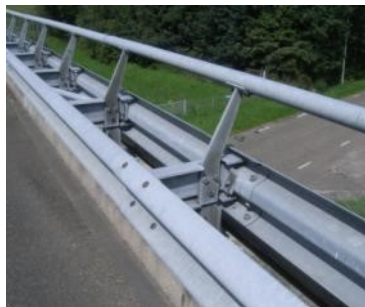
Afbeelding 3 Handleuning

- de handleuning; deze bestaat uit een bovenliggende leuningregel in combinatie met de geleiderail, die dient om voetgangers en fietsers te beschermen tegen een val op of over de geleiderail. Deze leuning heeft geen kerende functie;
- de kerende leuning<sup>3</sup>; deze leuning voorkomt het naar beneden vallen van personen maar ook kan het als extra kering dienen;
- de verzwaarde leuning<sup>3</sup>; deze leuning heeft dezelfde functie als de kerende leuning. Er worden echter aanvullende eisen gesteld waardoor de stijlen zijn verdubbeld en de regels verzwaard zijn uitgevoerd.

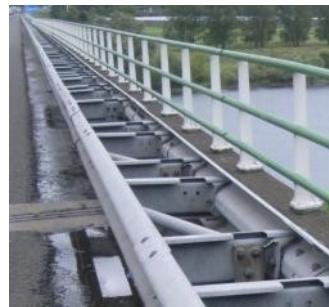
Afbeelding 4 Kerende leuning op rand van kunstwerk

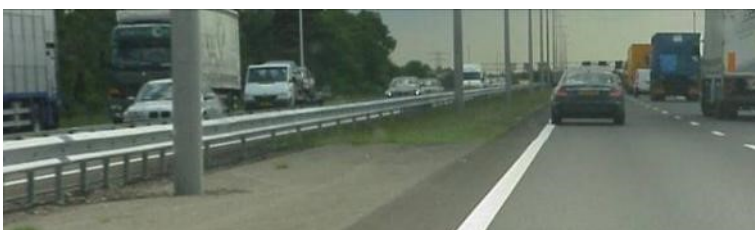
Afbeelding 16 Lichtmasten geplaatst in de middenberm zonder afscherming

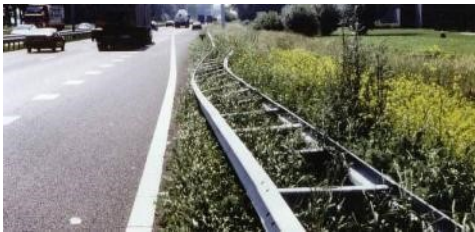
Afbeelding 21 Scheefstand klasse V

\* *scheefstand zodanig dat de geleiderail zich binnen een zone van 0,8 m vanuit de binnenkant van de kantstreep bevindt (in het algemeen hellend naar de weg toe).*

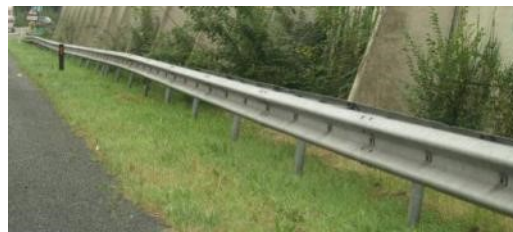
Afbeelding 22 Scheefstand klasse III/IV

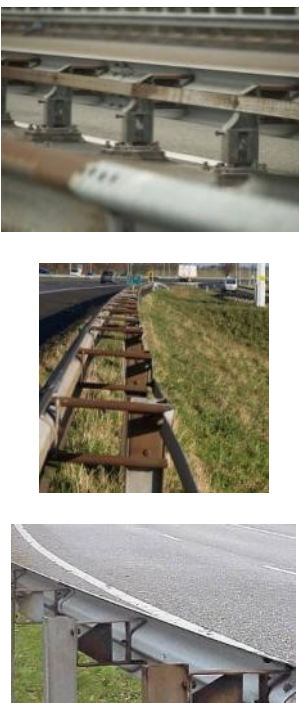
| Situatie | Toelichting | Functionaliteit |
|---|---|---|
| | <p>Sinds eind jaren '80 van de vorige eeuw worden verouderde geleideconstructies standaard vervangen door nieuwe moderne geleideconstructies. Desondanks kan het voorkomen dat er nog steeds verouderde geleideconstructies langs de rijbanen staan. Aangezien de prestatieklasse van verouderde constructies onbekend zijn, dienen deze geleideconstructies altijd, bij zowel onderhoud als reconstructie projecten, vervangen te worden.</p> | <p><b>Onbekend</b></p> |

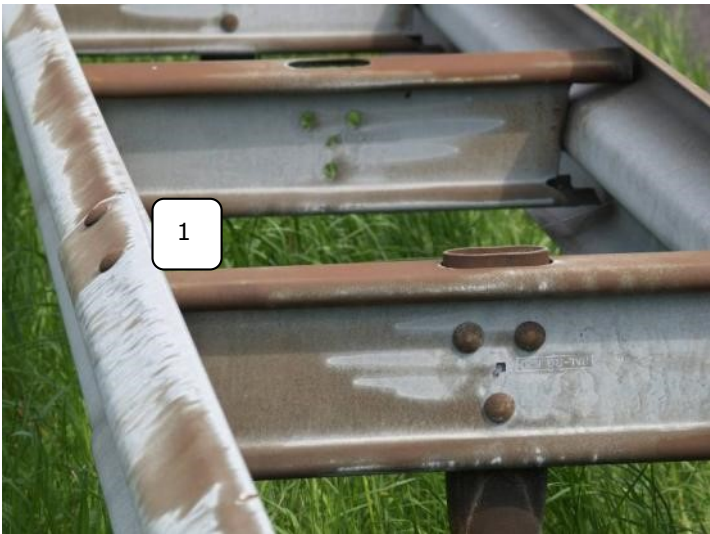
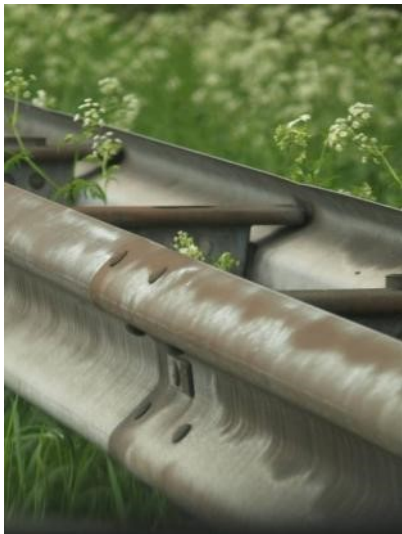
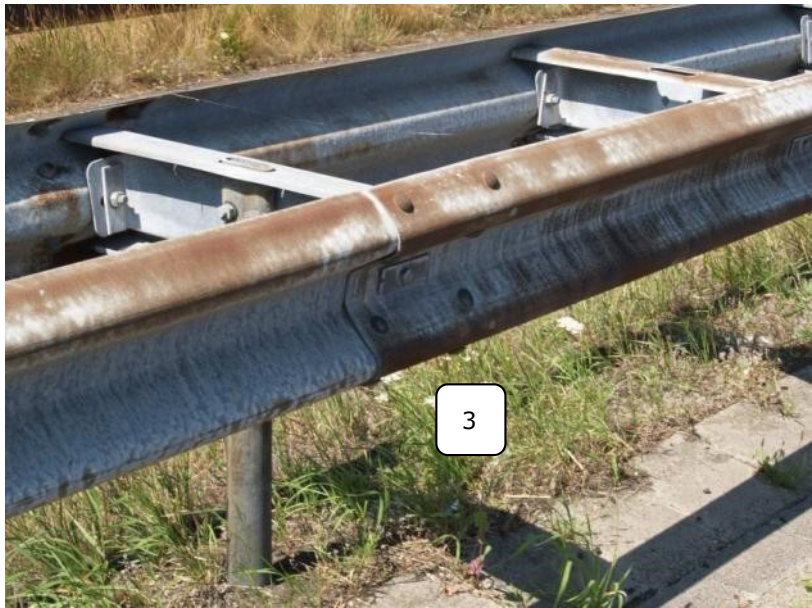
| <div data-bbox="206 156 913 692"> </div> <div data-bbox="922 156 1323 692"> </div> <div data-bbox="206 721 658 1331"> </div> <div data-bbox="667 721 1476 1331"> </div> | | <div data-bbox="1503 118 2132 225"> <p><b>Roestklasse II</b></p> </div> <div data-bbox="1503 225 2132 424"> <p><u>Algemeen</u><br/>Het materiaal oogt 'gebruikt/enige jaren oud'.</p> </div> <div data-bbox="1503 424 2132 911"> <p><u>Uiterlijke kenmerken</u></p> <ul style="list-style-type: none"> <li>- De zinklaag is ruim aanwezig, maar de uitloging van zink (vooral) aan de bovenzijde van de planken en op de afstandhouders is nu duidelijk waarneembaar (1).</li> <li>- De afstandhouders kunnen lokaal meer dan gemiddeld corrosievorming hebben ontwikkeld (2).</li> <li>- Een aantasting door uitloging van zink aan de palen op maaiveld is zeer goed mogelijk (3).</li> </ul> </div> <div data-bbox="1503 911 2132 1078"> <p><u>Levensduur</u><br/>Tot 20 jaar</p> </div> <div data-bbox="1503 1078 2132 1359"> <p><u>Inspectie interval</u><br/>10 – 15 jaar</p> </div> | |

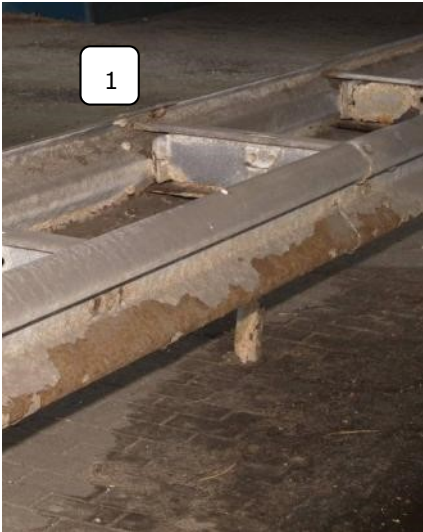
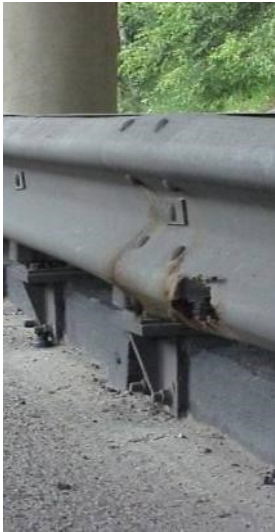
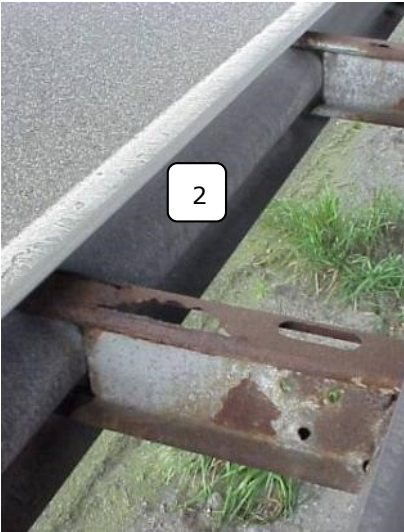
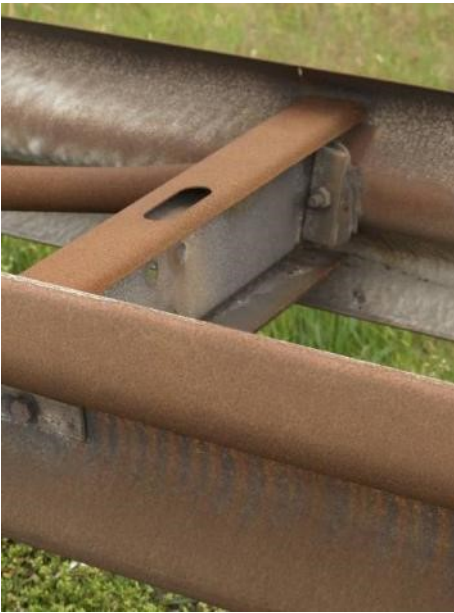
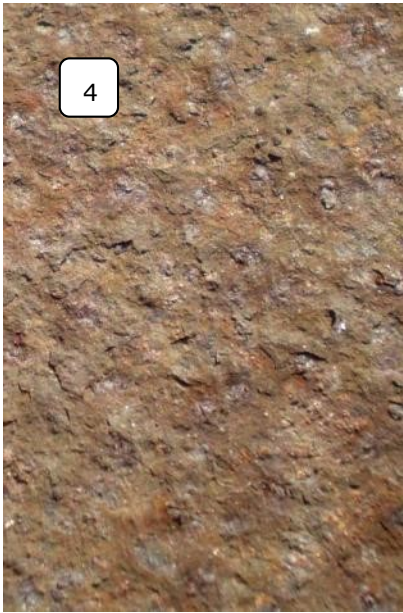
| <div data-bbox="206 158 627 692"> </div> <div data-bbox="640 158 913 692"> </div> <div data-bbox="925 158 1328 692"> </div> <div data-bbox="206 722 607 1337"> </div> <div data-bbox="618 722 1070 1337"> </div> <div data-bbox="1081 722 1482 1337"> </div> | | <div data-bbox="1503 118 2132 225"> <p><b>Roestklasse IV</b></p> </div> <div data-bbox="1503 225 2132 389"> <p><u>Algemeen</u><br/>Het materiaal oogt 'versleten'.</p> </div> <div data-bbox="1503 389 2132 879"> <p><u>Uiterlijke kenmerken</u></p> <ul style="list-style-type: none"> <li>- Alle onderdelen worden of zijn (extreem) aangetast door corrosievorming (1).</li> <li>- Een 'sinaasappel' huid (4) is zeer duidelijk (evt. lokaal) waarneembaar op de planken, diagonalen en afstandhouders.</li> <li>- Onderdelen kunnen doorgeroest of afgebroken zijn (2).</li> <li>- De restlevensduur wordt bepaald door de toestand (kwaliteit) van het staal of het zwakste constructie onderdeel (3).</li> </ul> </div> <div data-bbox="1503 879 2132 1043"> <p><u>Levensduur</u><br/>Tot 2 jaar</p> </div> <div data-bbox="1503 1043 2132 1361"> <p><u>Inspectie interval</u><br/>1 – 2 jaar</p> </div> |

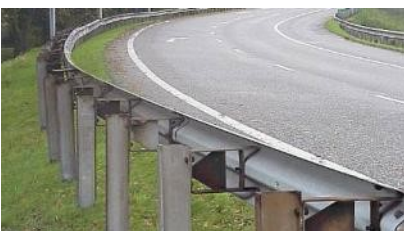
| Voorbeelden | Afkeur criteria |
|---|---|
| | <ul style="list-style-type: none"> <li>• Verouderde constructies</li> <li>• (De constructies zijn niet conform NEN 5190)</li> </ul> |

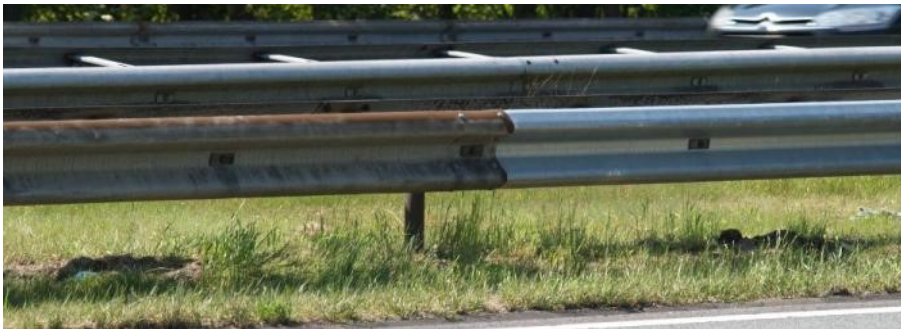
Afbeelding 35 Roestvorming aan de geleiderailconstructie

Wat is een sectielengte? De geleideconstructies worden veelal projectmatig geplaatst. Dit betekent dat de geleideconstructies in secties van enkele honderden meters of meer tegelijk worden geplaatst. Het uiterlijk (esthetisch) van de geleideconstructie is dan ook vaak gelijkwaardig. Daar waar de geleideconstructie een duidelijke overgang in uiterlijk laat zien kan men spreken van een nieuwe sectie. Een sectie is het gedeelte tussen twee 'esthetische overgangen'. De lengte is bepalend voor de volgende stap.
