## ASBESTINVENTARISATIE

| Adres onderzoekslocatie: | Clement van Maasdijklaan 5 te Arnhem, gebouw 66, 40B18, Complex Groot Heidekamp Legering |

## BIJLAGE I PLATTEGROND(EN)

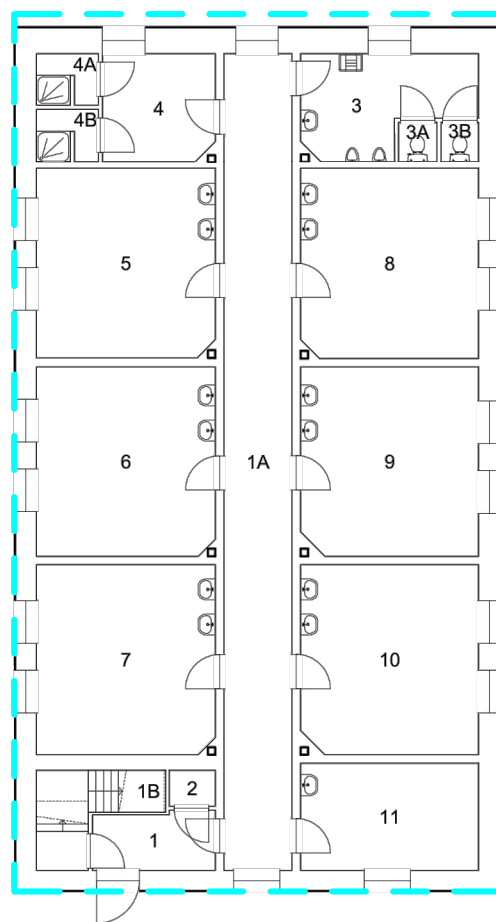
Gebouw: Clement van Maasdijklaan 5 te Arnhem, gebouw 66, 40B18, Complex Groot Heidekamp
