## ASBESTINVENTARISATIE

| Adres onderzoekslocatie: | Clement van Maasdijklaan 5 te Arnhem, gebouw 67, 40B18, Complex Groot Heidekamp Legering |

In opdracht van Unica Special Security Projects B.V. is een asbestinventarisatie uitgevoerd aan de Clement van Maasdijklaan 5 te Arnhem, gebouw 67, 40B18, Complex Groot Heidekamp.

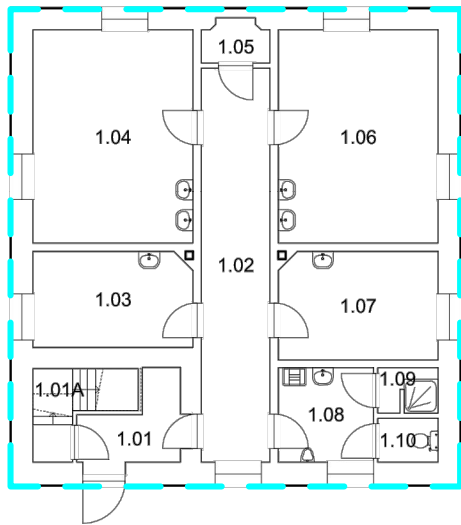
## BIJLAGE I PLATTEGROND(EN)

Gebouw: Clement van Maasdijklaan 5 te Arnhem, gebouw 67, 40B18, Complex Groot Heidekamp
