## ASBESTINVENTARISATIE

| Adres onderzoekslocatie: | Clement van Maasdijklaan 5 te Arnhem, gebouw 70, 40B18, Complex Groot Heidekamp Legering |

## BIJLAGE I PLATTEGROND(EN)

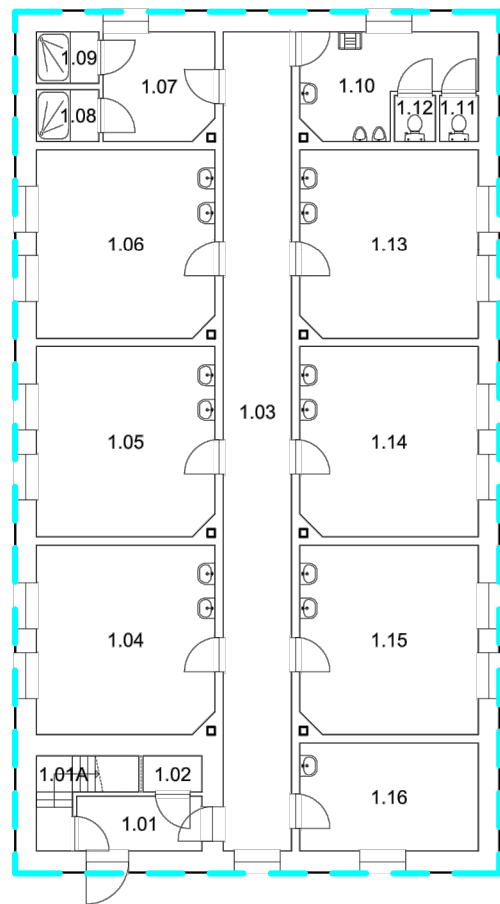
Gebouw: Clement van Maasdijklaan 5 te Arnhem, gebouw 70, 40B18, Complex Groot Heidekamp
