## ASBESTINVENTARISATIE

| Adres onderzoekslocatie: | Clement van Maasdijklaan 5 te Arnhem, gebouw 72, 40B18, Complex Groot Heidekamp legering |

In opdracht van Unica Special Security Projects B.V. is een asbestinventarisatie uitgevoerd aan de Clement van Maasdijklaan 5 te Arnhem, gebouw 72, 40B18, Complex Groot Heidekamp.

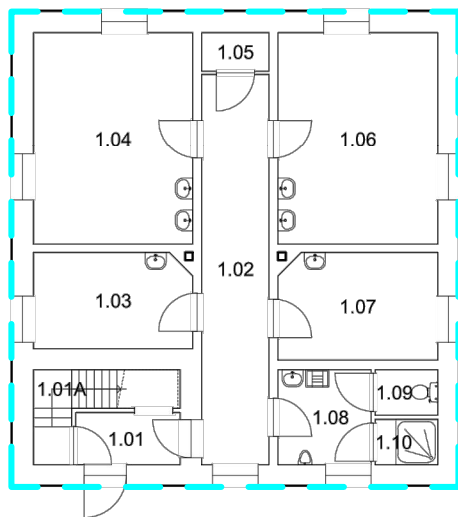
## BIJLAGE I PLATTEGROND(EN)

Gebouw: Clement van Maasdijklaan 5 te Arnhem, gebouw 72, 40B18, Complex Groot Heidekamp
