## ASBESTINVENTARISATIE

| Adres onderzoekslocatie: | Clement van Maasdijklaan 5 te Arnhem, gebouw 73, 40B18, Complex Groot Heidekamp Legering |
| Datum rapport: | 21-11-2022 |

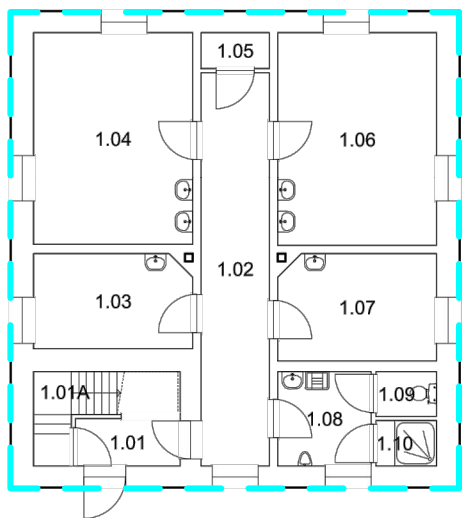
## BIJLAGE I PLATTEGROND(EN)

Gebouw: Clement van Maasdijklaan 5 te Arnhem, gebouw 73, 40B18, Complex Groot Heidekamp
