## ASBESTINVENTARISATIE

| Adres onderzoekslocatie: | Clement van Maasdijklaan 5 te Arnhem, gebouw 77, 40B18, Complex Groot Heidekamp Legering |
| Datum rapport: | 21-11-2022 |

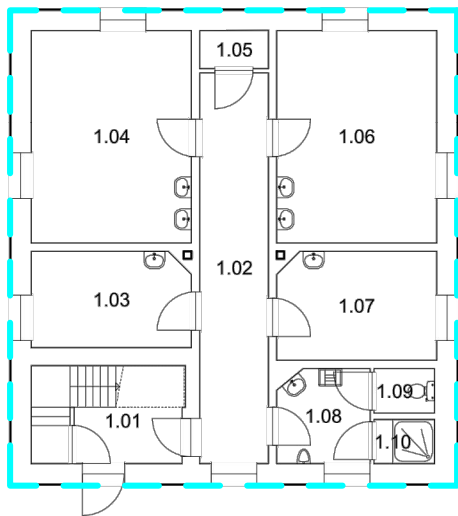
## BIJLAGE I PLATTEGROND(EN)

Gebouw: Clement van Maasdijklaan 5 te Arnhem, gebouw 77, 40B18, Complex Groot Heidekamp
