# RI&E Finkebuurtdraai

OD\_021

projectnummer 0490347.100  
definitief revisie 1.0  
18 oktober 2024

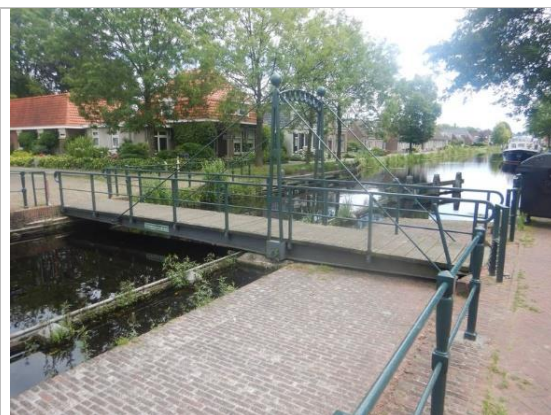
Figuur 3: Zijaanzicht

De Finkebuurtdraai ligt ten zuidoosten van het centrum van Gorredijk, Figuur 2. Deze brug kruist de Compagnonsvaart, dit is een kanaal tussen de Nije Feart bij Gorredijk en de Drentse Hoofdvaart en maakt deel uit van de Turfroute. De draaibrug wordt handmatig aangedreven door te duwen of trekken aan het brugdek. De bediener doet dit vanaf de hiervoor kade.

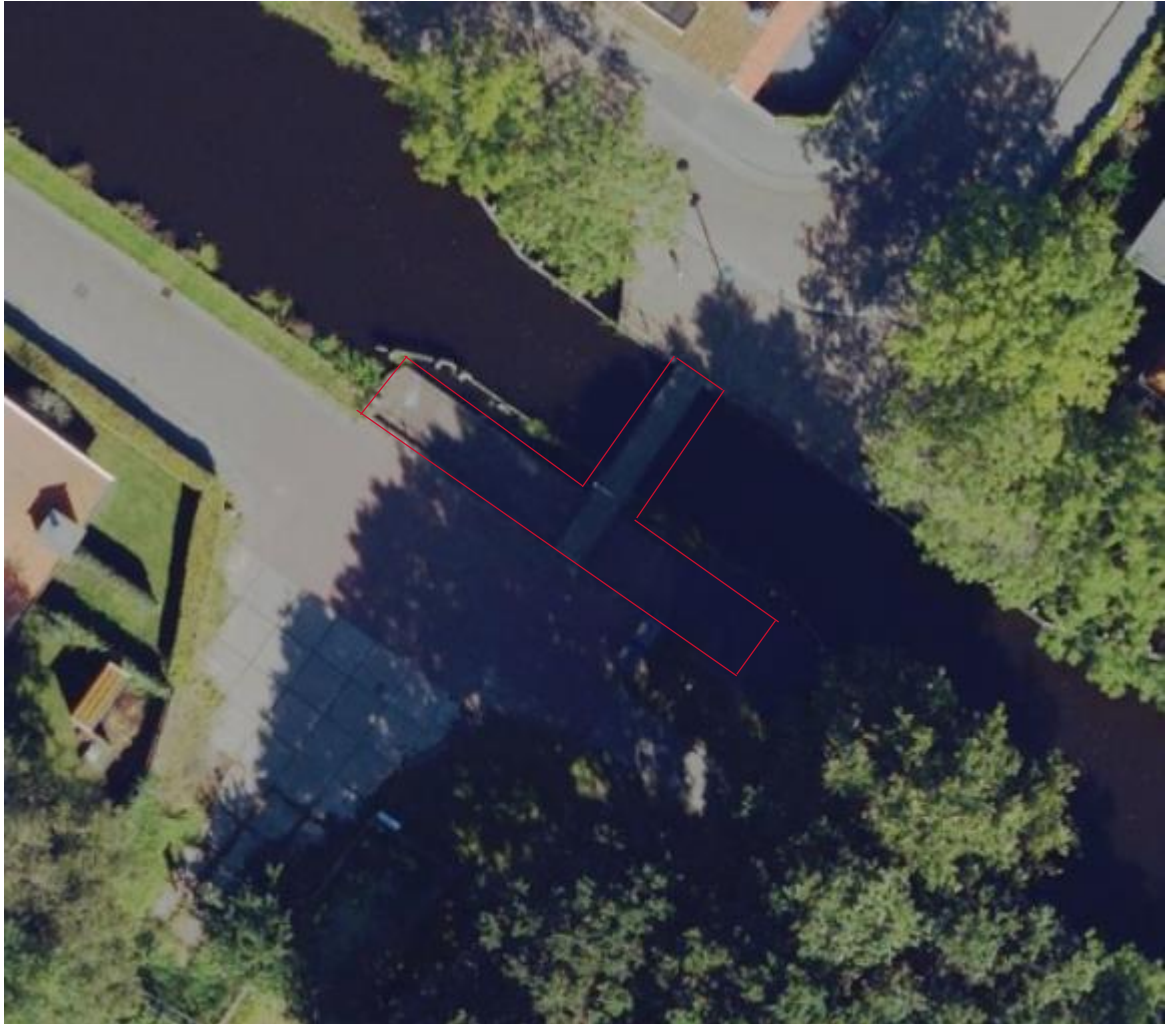
Figuur 5: Objectgrenzen

De objectgrensgrenzen (Figuur 5) loopt vanaf zuidwestelijke landhoofd (Figuur 6) tot aan het noordoostelijke landhoofd Figuur 7.
