**Haalbaarheidsonderzoek**  
Inbreidingslocatie Wolfskamer  
Gemeente Huizen

Project/documentnummer : 120216.001-R05  
Status : definitief

**Haalbaarheidsonderzoek  
Inbreidingslocatie Wolfskamer  
Gemeente Huizen**

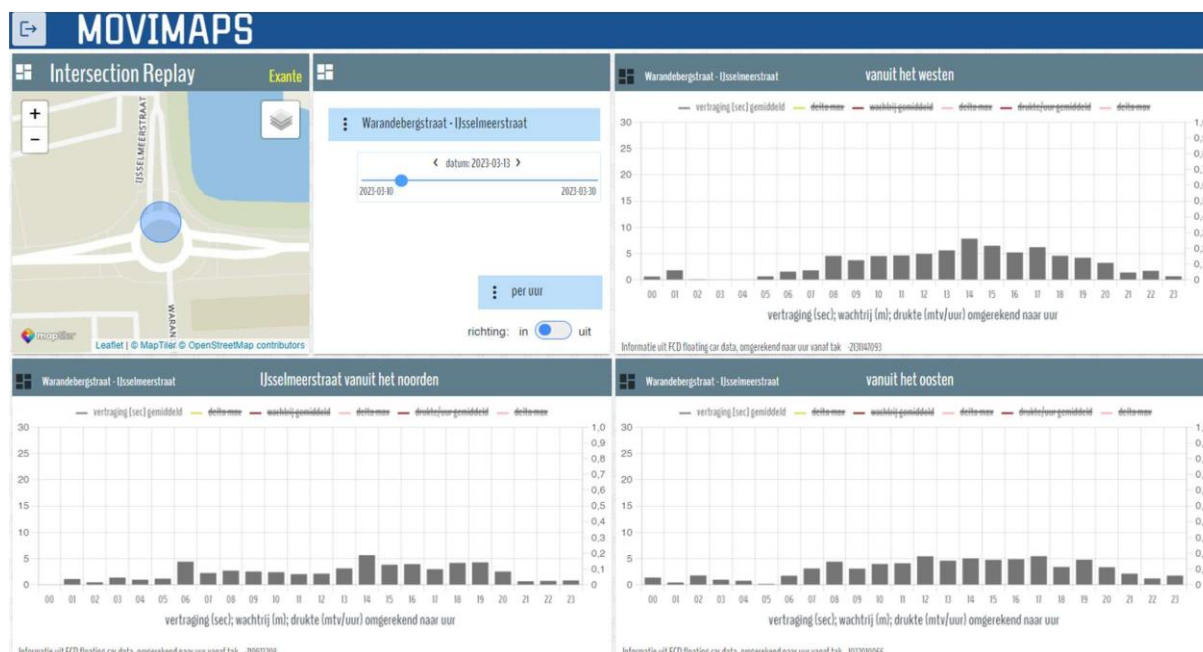
Ter illustratie ziet u op de volgende afbeelding voor één kruispunt en voor één dag de resultaten. In dit voorbeeld ziet u dat de verliestijd onder de 10 seconden blijft. In dat geval is er sprake van bijna geen wachttijd. Er is sprake van overbelasting als de wachttijd 50 seconden of meer is. De verliestijd in seconde staat aangegeven op de Y-as. De X-as geeft het tijdstip aan, verdeeld in uren.

Figuur 9: floating car data van TomTom

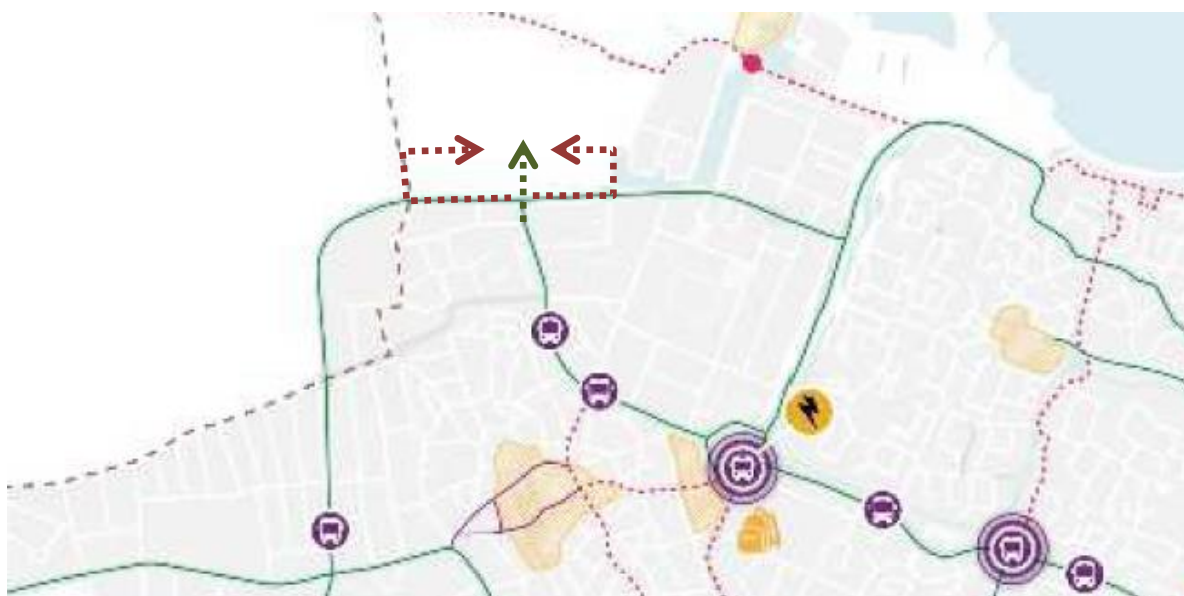
Op de volgende afbeelding is dit nog eens schematisch weergegeven. De rode pijlen (met stippellijnen) geven de aansluitingen op het hoofdnetwerk aan. De groene pijl staat voor de ontbrekende schakel naar de Baanbergerweg.

Figuur 10: aansluiting op fietsnetwerk (rode pijl) en ontbrekende schakel (groene pijl)

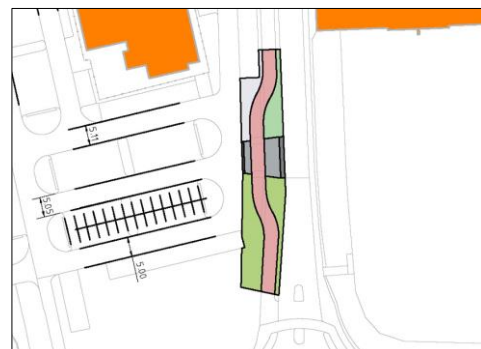
De tussenberm is nu 1 meter en moet verbreed worden naar 5 meter. Hierdoor kan gemotoriseerd verkeer opstellen tussen de rijbaan en het fietspad. Omdat het fietsverkeer op dit fietspad in twee richtingen rijdt, is dit extra belangrijk. Wachtend verkeer hindert hierdoor het fietsverkeer niet. Bovendien verbetert door deze maatregel de doorstroming omdat zowel inkomend als uitgaand gemotoriseerd verkeer op de tussenberm kan opstellen. In de huidige situatie moet het inkomend en uitgaand verkeer een hiaat vinden tussen de fietsers en het gemotoriseerd verkeer. Met deze maatregel kan dit gefaseerd gebeuren. Vooral op drukke momenten levert dit een verbetering van de doorstroming op. Op de afbeelding op de volgende pagina ziet u een luchtfoto van de bestaande situatie en een schets van de maatregel.

Figuur 12: luchtfoto uitrit IJsselmeerstraat (links) en schets van de uitrit met een tussenberm van 5 meter (rechts)

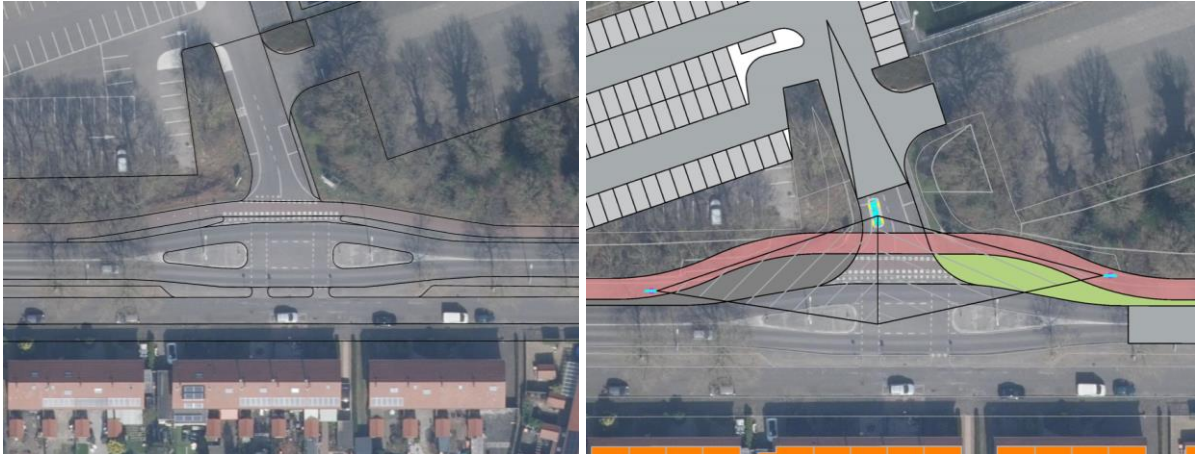
Deze maatregel bestaat uit het toevoegen van opstelruimte van 5 meter tussen de rijbaan en het fietspad. Een schets voor de oplossing ziet u op figuur 11. Met deze aanpassing wordt ook direct voldaan aan het oprijzicht. Op de rechter afbeelding zijn de zichtlijnen aangegeven.

Vanwege het hoogteverschil zijn er wel enkele kanttekeningen. Voor de uitbuiging van het fietspad moet het terrein opgehoogd worden. Ook moet de hellingbaan van de parkeerweg aangepast worden waardoor waarschijnlijk ook enkele parkeerplaatsen komen te vervallen.

Figuur 13: luchtfoto bestaande kruispunt (links) en schetsontwerp voor optimalisatie

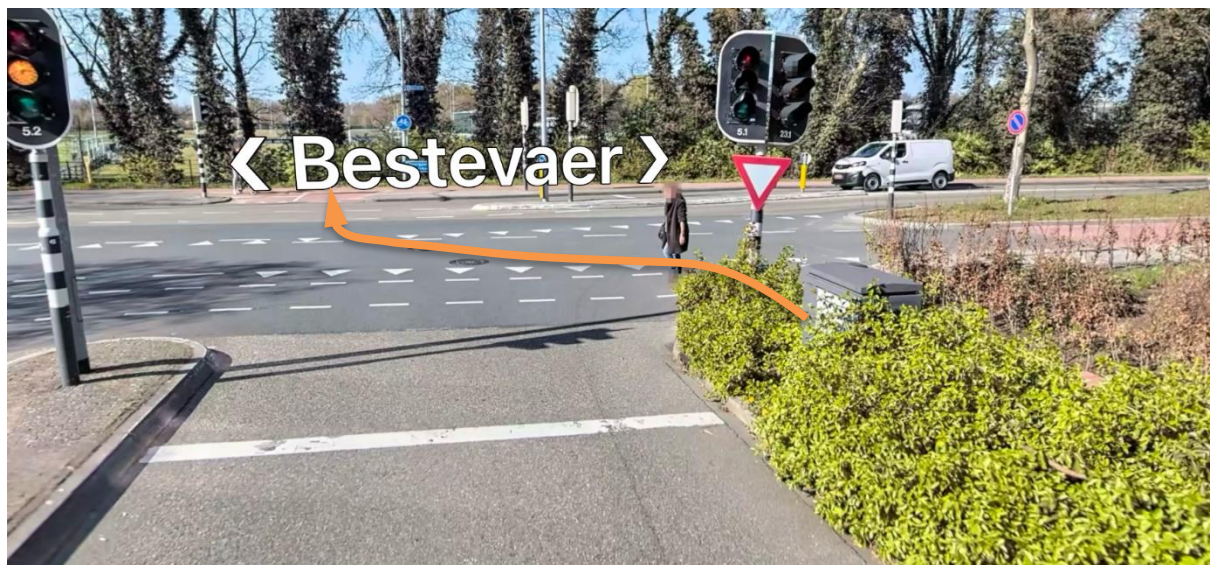
- De fietsoversteek vanuit de Baanbergerweg over de Bestevaer is relatief lang (door de parallelwegen) en de fietsdoorsteek ligt niet in het verlengde van het fietspad. Fietsers kunnen niet gefaseerd oversteken omdat er geen opstelruimte is. Als er geen bus rijdt staan de verkeerslichten uit en worden fietsers niet geholpen met oversteken. Overstekende fietsers moeten al het verkeer op de Bestevaer voor laten gaan. Deze weg heeft immers voorrang op de Baanberger weg.

Figuur 14: oversteek fietsers over de Bestevaer bij Baanbergerweg

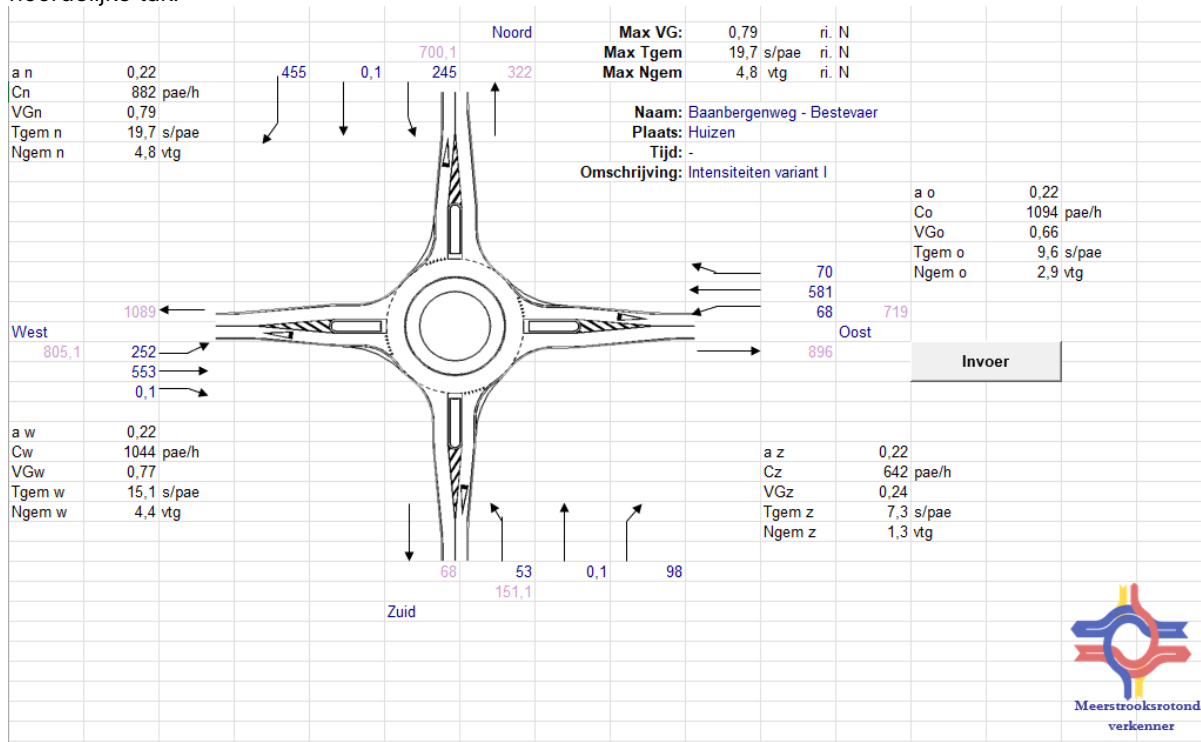
Rotonde Bestevaer –Baanbergenweg met toekomstige situatie (2030 met Wolfskamer) met verkeer uit noordelijke tak.

De rotondeverkenner is gebruikt voor het verkeerskundig doorrekenen van de rotondes. De tool geeft inzicht in de robuustheid. Dit is gedaan door de verzadigingsgraad per tak te bepalen. Uitgangspunt is dat, bij een verzadigingsgraad kleiner dan 0,80 en een gemiddelde wachttijd kleiner dan 50 seconden/pae het verkeer goed afgewikkeld wordt.
