rapport nr : VO-R901

## Erasmus University College

Voorlopig Ontwerp

status: : voorlopig  
datum : 26-10-2011  
projectnaam : Erasmus University College  
projectnummer : 9W8982

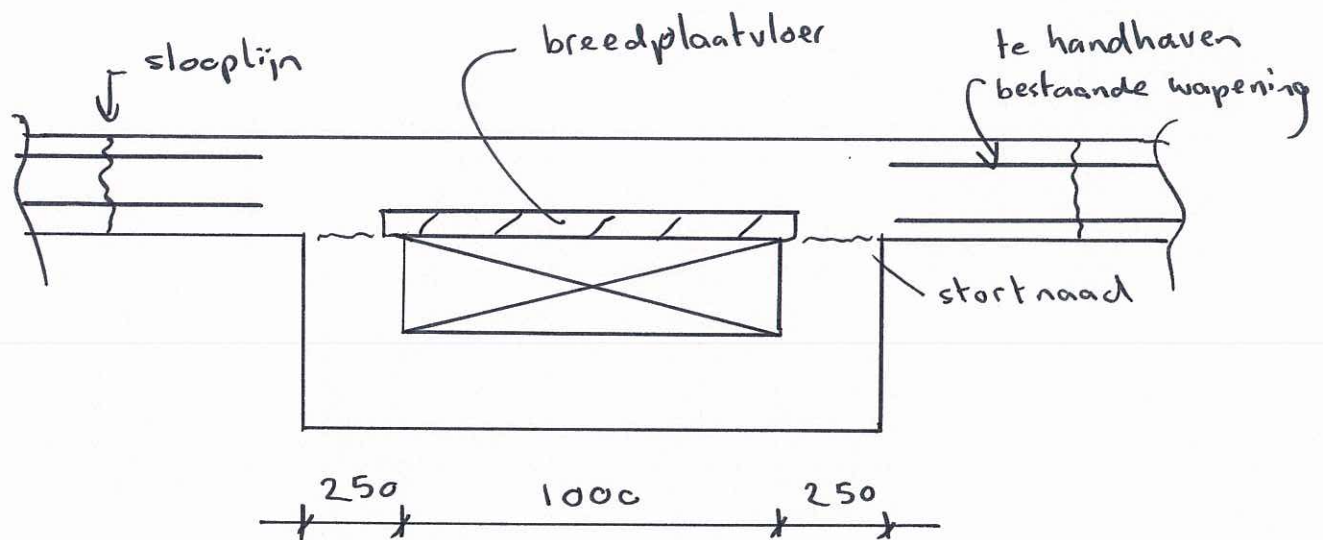
project : 9W 8982  
projectnummer : EUC  
berekeningnummer : VO - schets 1

## Principe oplossing kanalen onder -1 vloer

I.h.w.g. beton C20/25 wap. 120 kg/m<sup>3</sup>

Bemaling tijdens uitvoering

Kruizing met bestaande balken in de andere richting wordt nog nader onderzocht.
